Asbestinventarisatetest

Heibergstraat 17, 2328 Hoogstraten

Attestnummer : **20260703-000277.000**

Uitgegeven op : **03.07.2026**

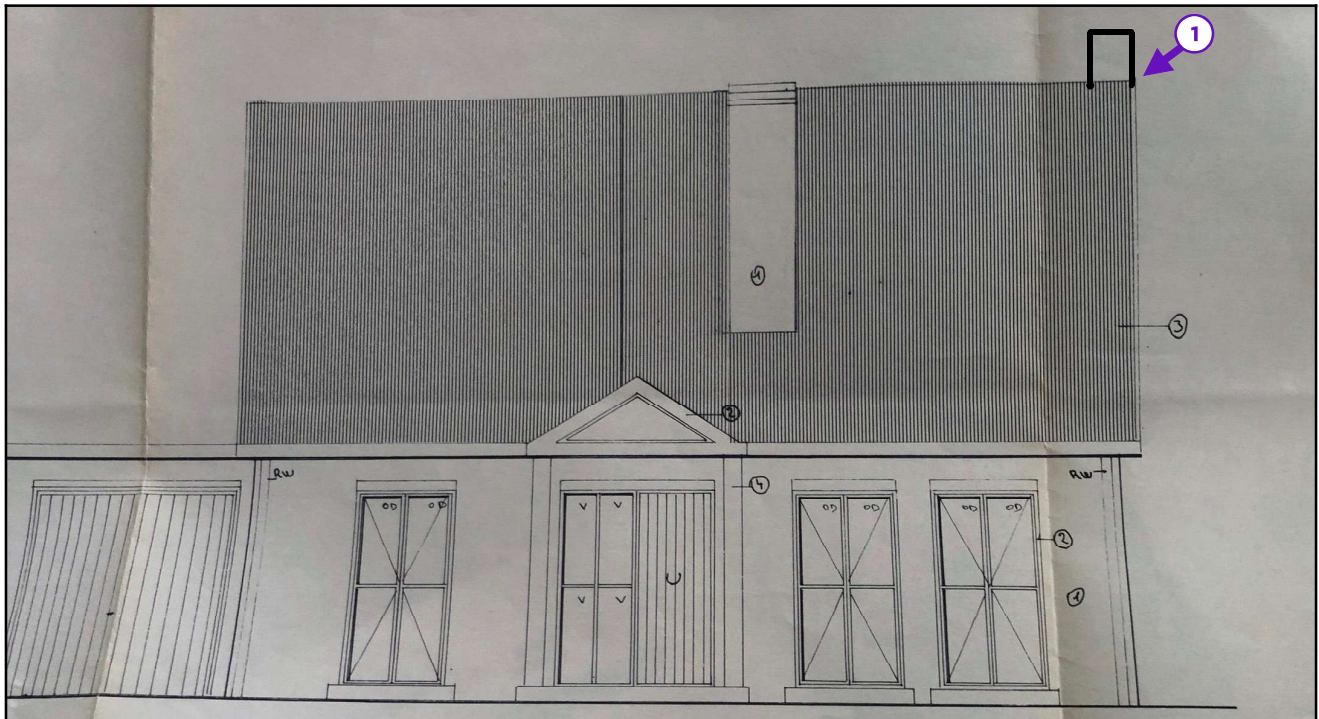
Plan 1.9: Grondplan schouw

Uitleg van de asbestdeskundige: De binnenkant van de schouw is niet waarneembaar. De schouw bevat binnenin mogelijk een asbestcement rookgaskanaal. Laat dit onderzoeken bij eventuele werken.

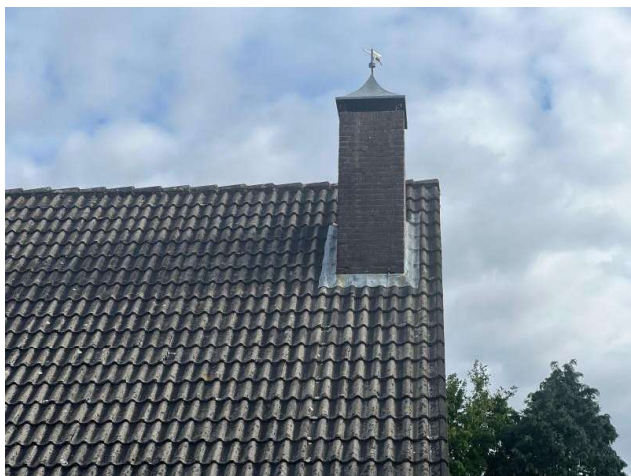
Tijdelijke beperking

Reden: Het te onderzoeken materiaal situeert zich hoger dan 3,50 m te rekenen vanaf een veilige ondergrond

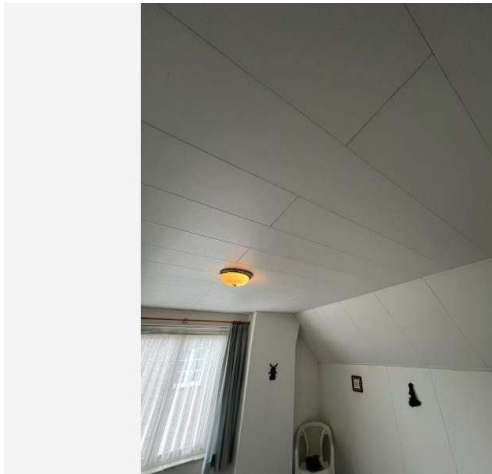
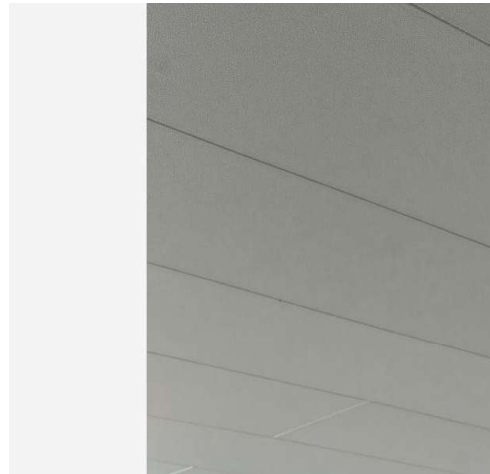
De plafonds werden afgewerkt met niet-asbestverdachte voorzetpanelen die inspectie van de bedekte structuur (opbouw, pleisterwerk) verhinderen.

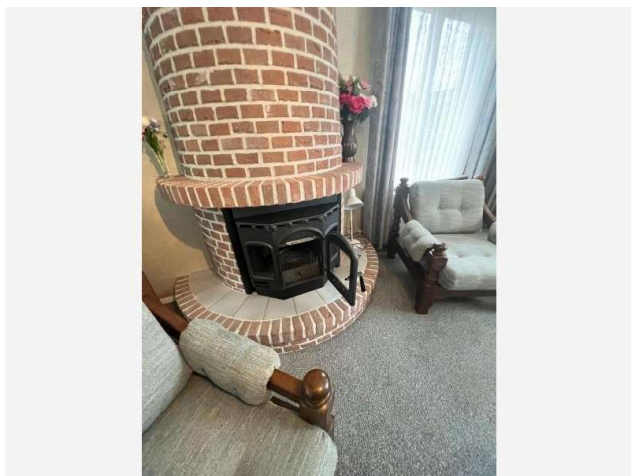
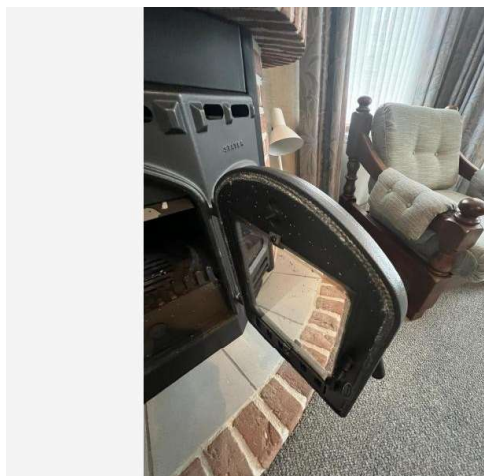
Niet-asbestverdachte koord in de kachel.

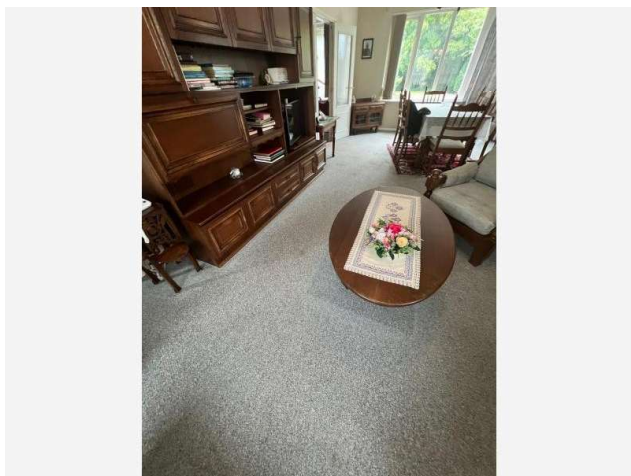
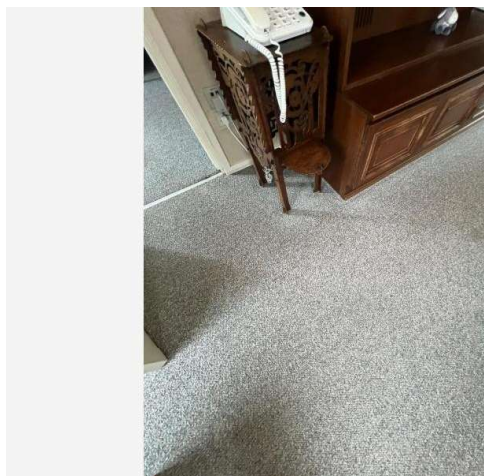
Het tapijt is niet verdacht. Inspectie van eventuele onderliggende lagen is niet mogelijk zonder uitbreiding naar een destructief onderzoek.

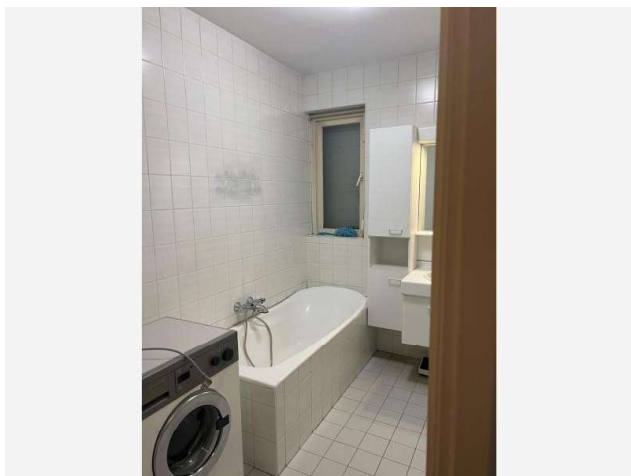
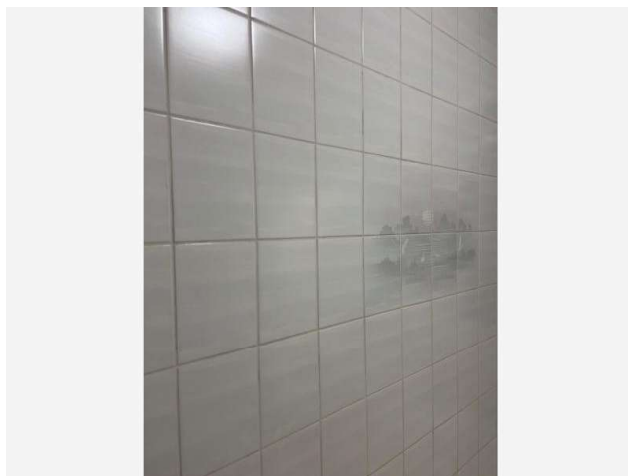
Faiencetegels zijn mogelijk gelijmd met asbesthoudende lijm. Bij werken, laat dit controleren.

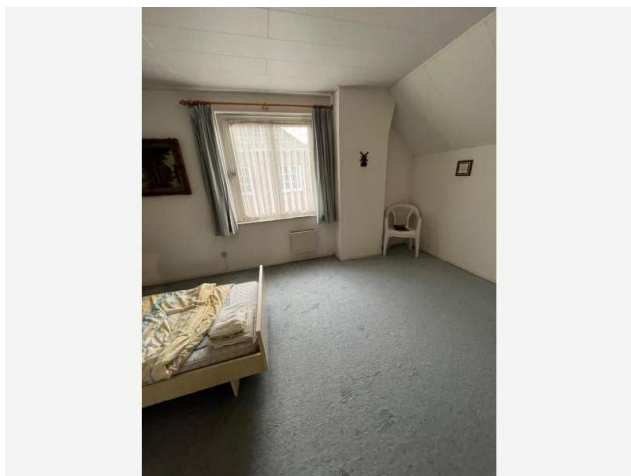
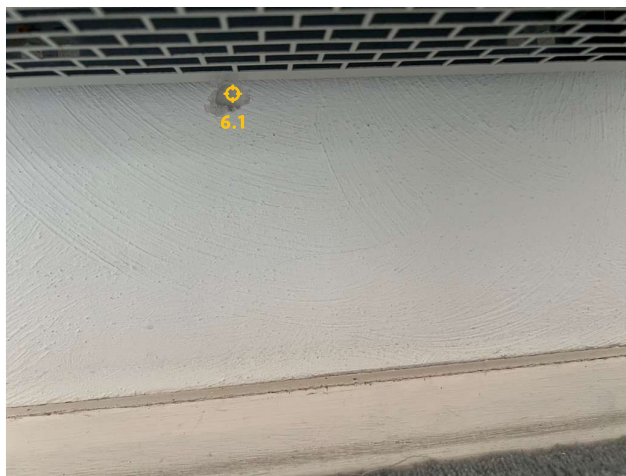
Fiche 6: Pleisterwerk wanden

Geen asbest

#	Type	Referentie	Resultaat
6.1	Mengmonster	MM03	Geen asbest

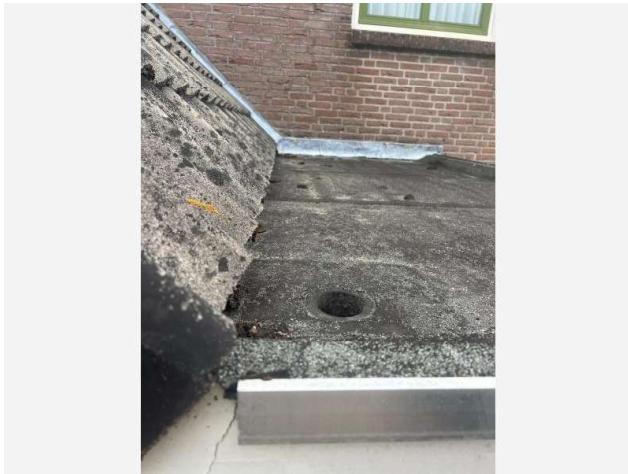
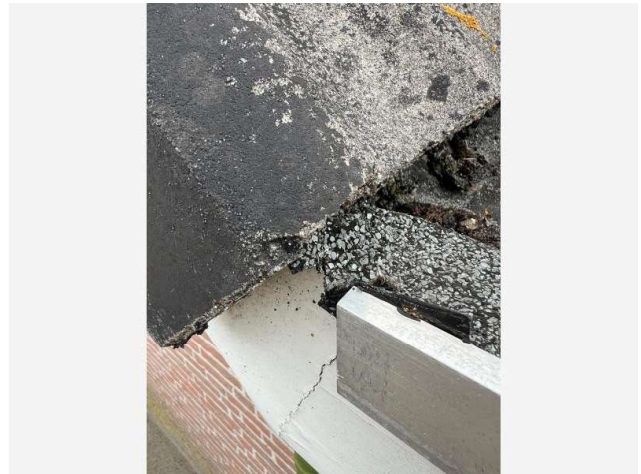
Fiche 7: Roofing

Geen asbest

#	Type	Referentie	Resultaat
7.1	Puntmonster	MM01	Geen asbest

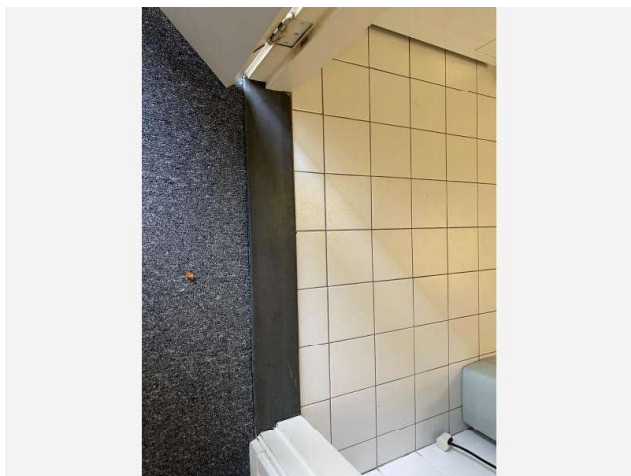
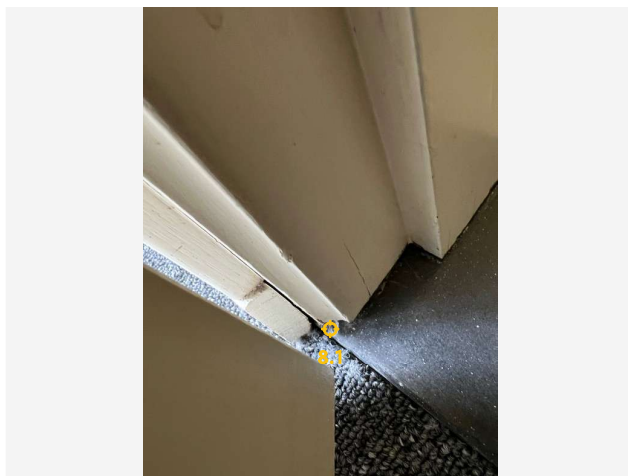
Fiche 8: Dorpels type massal

Geen asbest

#	Type	Referentie	Resultaat
8.1	Puntmonster	MM02	Geen asbest

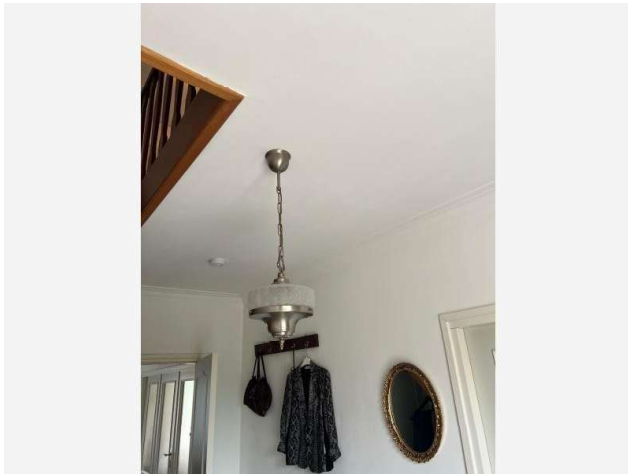
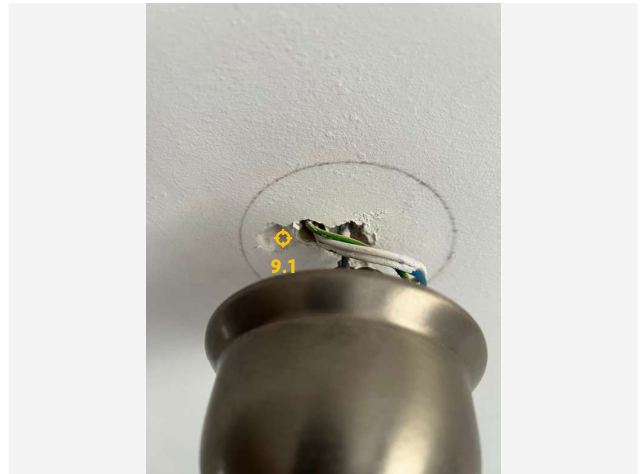
Fiche 9: Pleisterwerk plafonds

Geen asbest

#	Type	Referentie	Resultaat
9.1	Mengmonster	MM04	Geen asbest
