# Asbestinventarisatattest

Zeenstraat 105/011, 1933 Zaventem

Attestnummer : 20260630-000220.000

Uitgegeven op : 30.06.2026

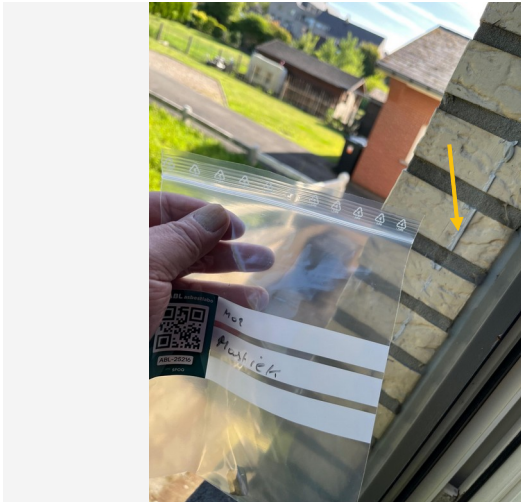
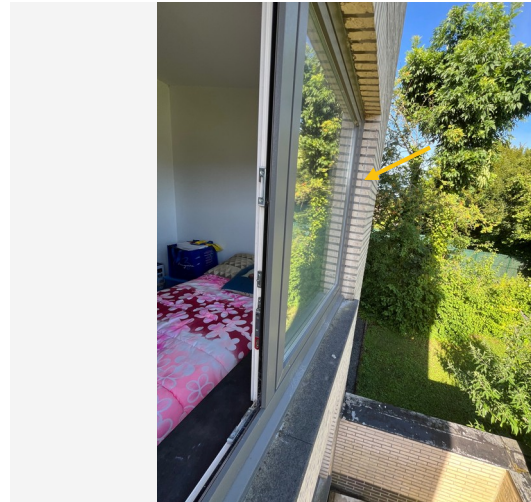
# Fiche 1: Mastiek/kit tussen muur en profiel buiten (oude kit)

Asbestmateriaal

Het asbestmateriaal valt onder de mijlpaal van 2040.

| Eindbeoordeling materiaalrisico | Verhoogd materiaalrisico en/of verhoogde kans op vezelvrijgave |

| Toestand van het materiaal | Matig beschadigd, matig verweerd |

| # | Type | Referentie | Resultaat |
|---|---|---|---|
| 1.1 | Puntmonster | M02 | Chrysotiel |

Verwijderen

- Zorg voor een veilig beheer. Vermijd het beschadigen van het asbestmateriaal. Controleer de toestand jaarlijks op wijzigingen.

- Eenvoudige handelingen: mag via doe-het-zelf of door werknemer(s) met opleidingsattest eenvoudige handelingen  
Bij het uitvoeren van eenvoudige handelingen, zoals toegestaan via doe-het-zelfmethoden of door werknemers met een opleidingsattest, is het gebruik van de juiste persoonlijke beschermingsmiddelen (PBM's) verplicht om blootstelling aan asbestvezels te voorkomen. Wij adviseren echter om asbest te laten verwijderen door een werknemer met opleidingscertificaat. Maar het is ook toegestaan via de doe-het-zelfmethode, mits de juiste voorzorgsmaatregelen en PBM's in acht worden genomen. De te gebruiken PBM's zijn:
  - FFP3-mondmasker of halfgelaatsmasker met P3 filter
  - wegwerpoverall (Tyvek CATIII, type 5 en 6)

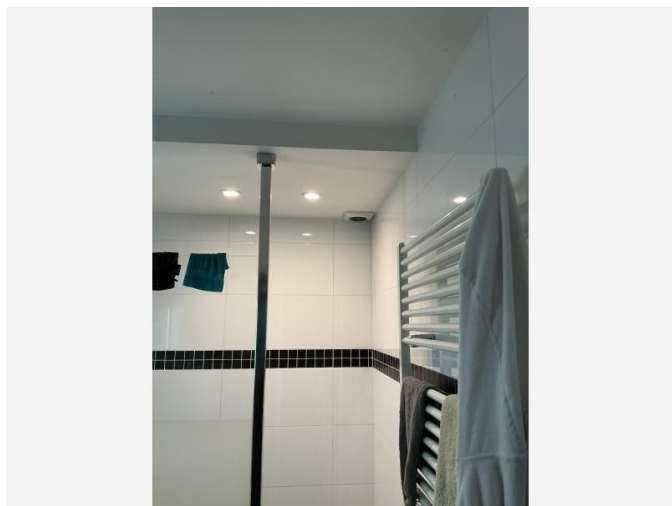
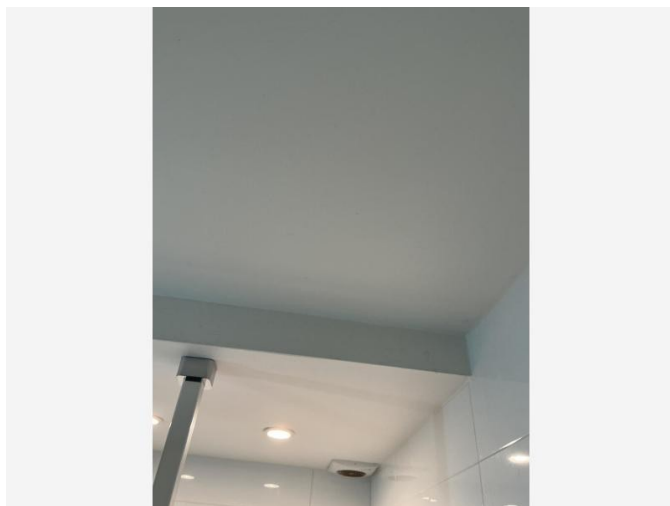
Het plafond bestaat uit niet-asbestverdachte gipskartonplaten/hout-/pvc platen . Zonder destructie is het niet mogelijk om na te gaan of er asbestverdachte materialen aanwezig zijn achter de gipskartonplaten/hout-/pvc platen.

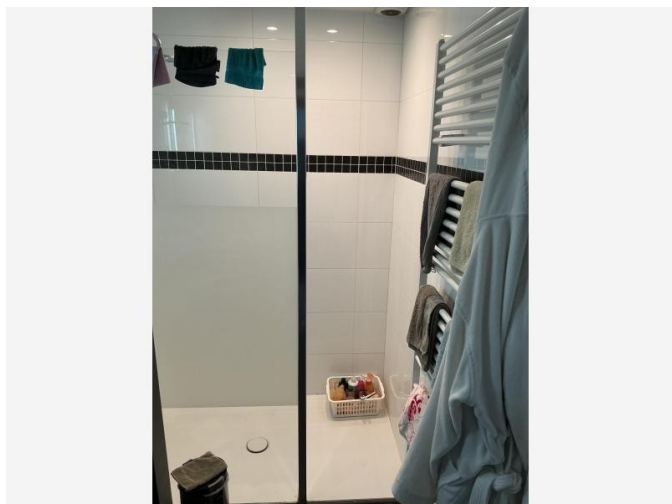
Op moment van de inspectie kon niet worden nagegaan of de tegellijn achter de muurtegels/plinten asbestverdacht is. Bij renovatie of verwijdering van de tegels dient het materiaal te worden geanalyseerd voor de werken van start gaan.

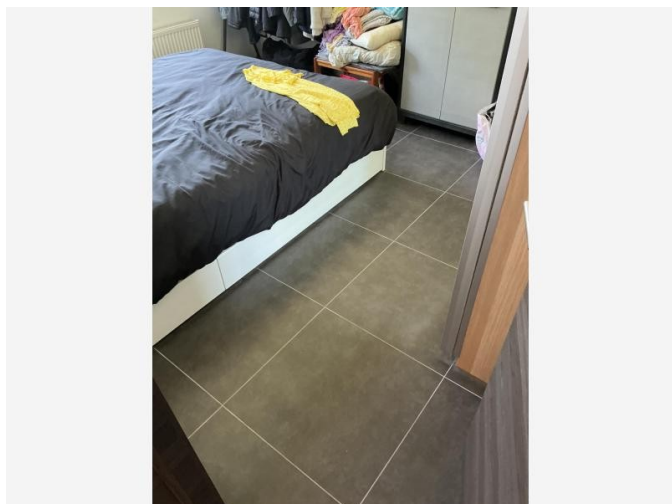
Op moment van de inspectie kon niet worden nagegaan of de tegellijm onder de vloertegels of achter de plinttegels asbestverdacht is. Bij renovatie of verwijdering van de tegels dient het materiaal te worden geanalyseerd voor de werken van start gaan.

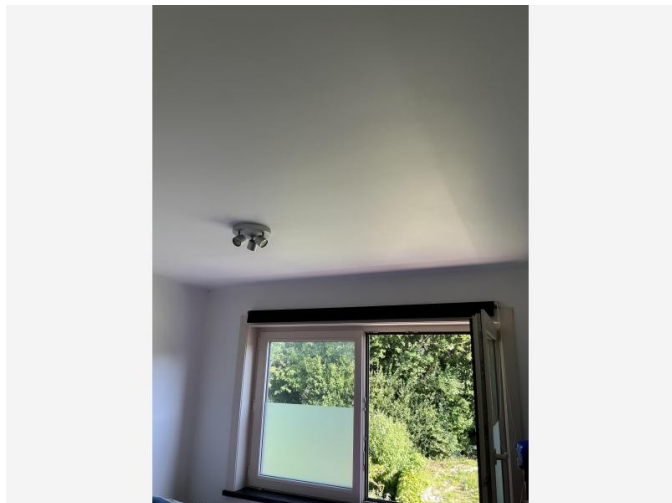
## Fiche 5: Afsmeerlagen aan voegen tussen gipskartonplaten

De afsmeerlaag tussen de gipskartonplaten is niet waarneembaar.

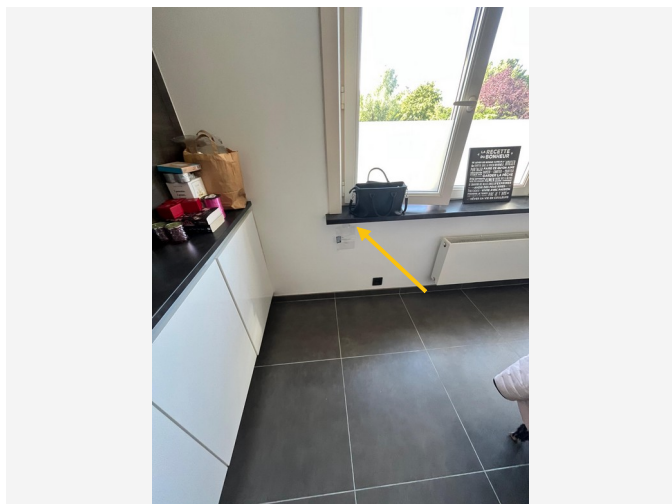
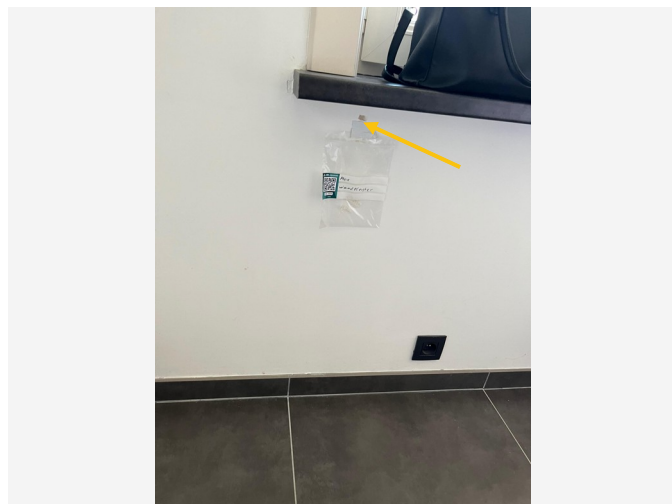
## Fiche 6: Pleisterwerk wanden

Geen asbest

| # | Type | Referentie | Resultaat |
|---|---|---|---|
| 6.1 | Mengmonster | M01 | Geen asbest |

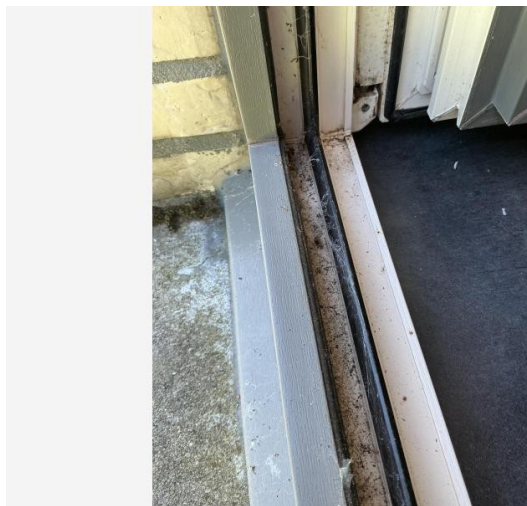
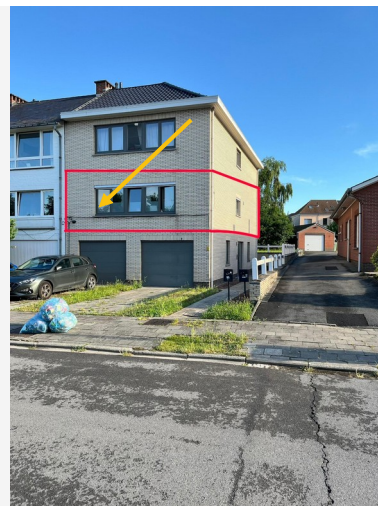
### Fiche 7: Afkitting ramen siliconen

| Beschrijving | Notitie | Terug te vinden op plannen |
|---|---|---|
| Fiche 7: Afkitting ramen siliconen | De afkitting van de ramen bestaat uit siliconen. Dit is niet asbestverdacht. Het betreft de afkitting tussen ramen en profielen en tussen profielen en muren | Plan 1.2: Appartement +1<br>Plan 1.4: Appartement +1 |

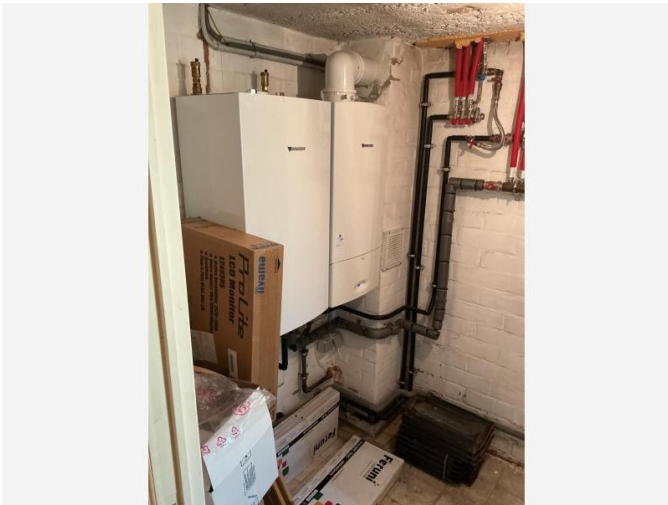
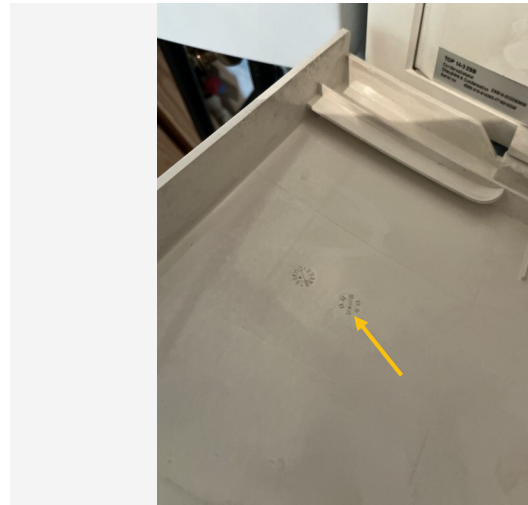
## Fiche 8: Materialen aan de stookketel(dichtingen, isol mat,...) niet verdacht

| Beschrijving | Notitie | Terug te vinden op plannen |
|---|---|---|
| Fiche 8: Materialen aan de stookketel(dichtingen, isol mat,...) niet verdacht | De materialen aan de stookketel (dichtingen, isolerend materiaal,...) zijn niet asbest verdacht.<br><br>De ketel heeft een bouwjaar van 2012 | Plan 1.1: Stookplaats glv |

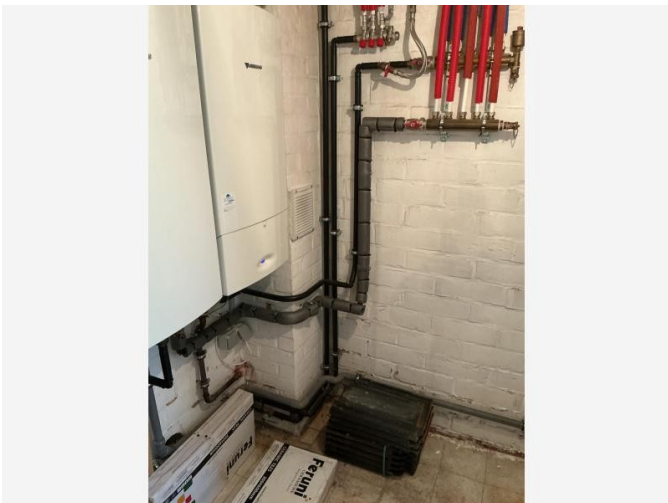
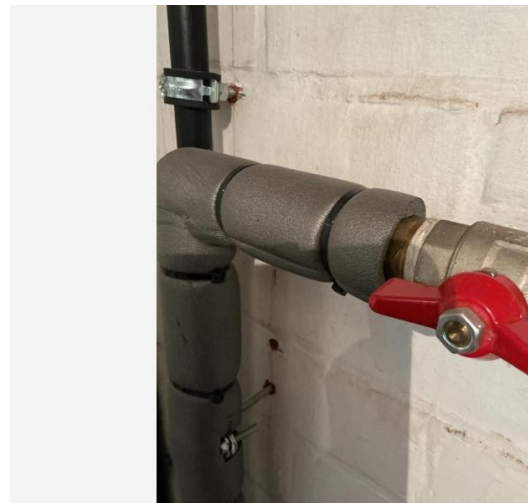
## Fiche 9: Leidingisolatie - niet verdacht

| Beschrijving | Notitie | Terug te vinden op plannen |
|---|---|---|
| Fiche 9: Leidingisolatie - niet verdacht | De aanwezige leidingisolatie is niet asbest verdacht. Deze bestaat uit | Plan 1.1: Stookplaats glv |

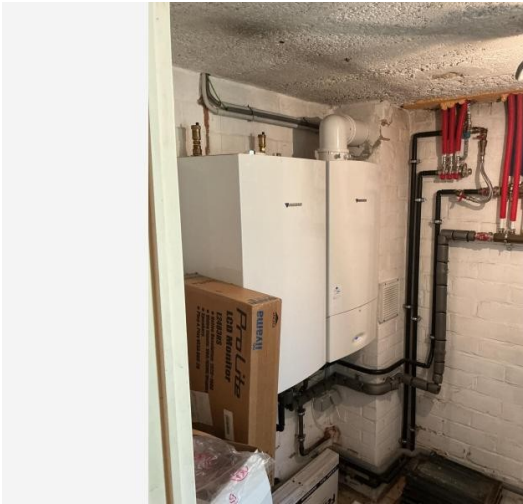
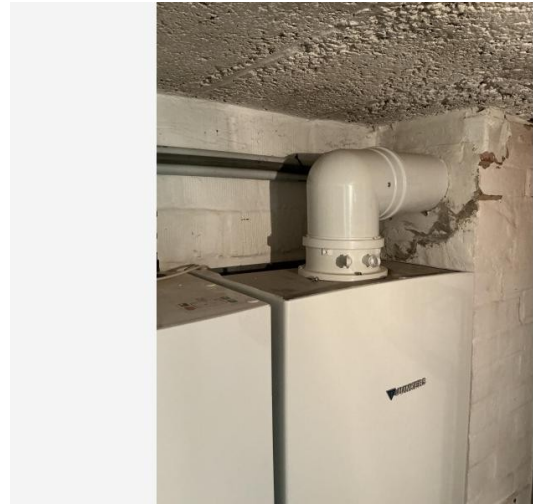
## Fiche 10: Rookgaskanalen - niet verdacht

| Beschrijving | Notitie | Terug te vinden op plannen |
|---|---|---|
| Fiche 10: Rookgaskanalen - niet verdacht | De materialen van rookgaskanalen zijn niet asbest verdacht. Deze bestaan uit | Plan 1.1: Stookplaats glv |
