Asbestinventarisatetest

Merestraat 6, 9300 Aalst

Attestnummer : 20241127-000580.000

Uitgegeven op : 27.11.2024

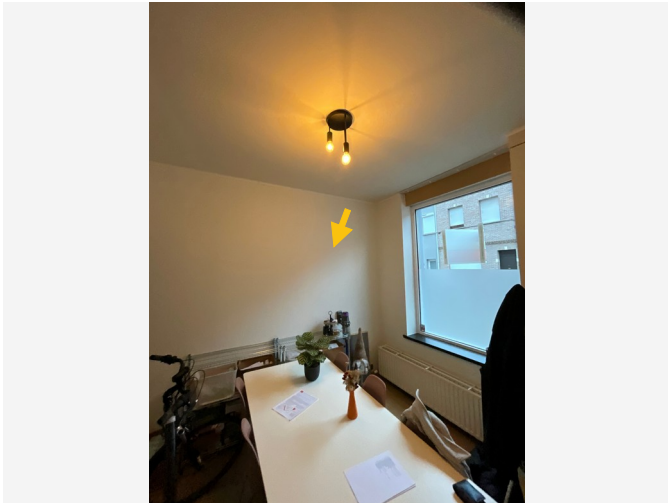
gyproc gipsplaten bevatten nooit asbest, echter kan er geen uitspraak gedaan worden over nog achterliggende toepassingen

overal aanwezig: gelijkvloers - 52m², op 1e verdiep - 50m², op 2e verdiep - 52 (incl traphal)

bijgevolg kon er nergens pleisterwerk vastgesteld of bemonsterd worden gezien de non-destructieve aard van deze inventaris

onduidelijk of het pleisterwerk verwijderd werd tijdens verbouwingen

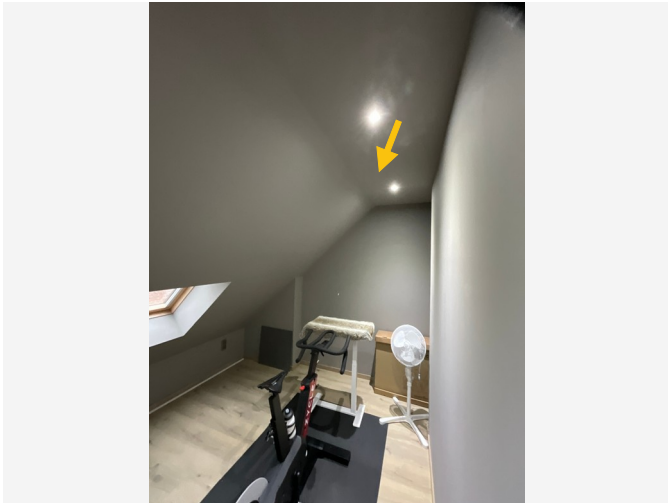
dicht afgewerkt langs binnenkant

door het dakraam was het onmogelijk om onder de dakpannen een eventueel onderdak vast te stellen

dak werd vernieuwd in 2008 --> factuur aanwezig

volgens het inspectieprotocol van OVAM zijn bouwmaterialen geplaatst na 2001 niet meer asbestverdacht

opgegeven bouwjaar is indicatief gezien dit bij niemand bekend was

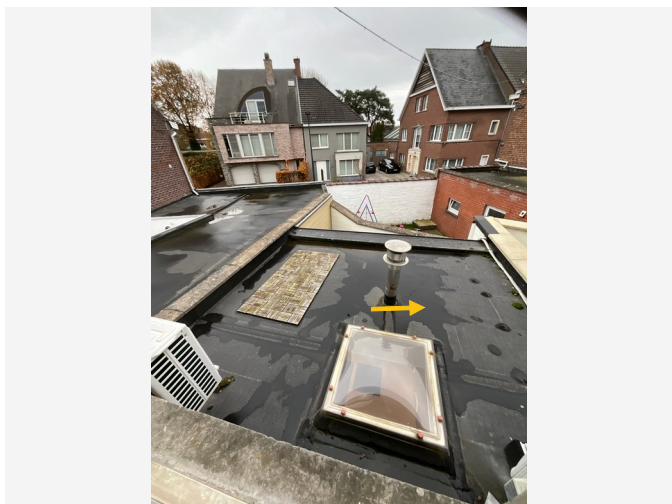
betreft EPDM --> niet-asbestverdacht

over eventueel onderliggende lagen kan er geen uitspraak gedaan worden

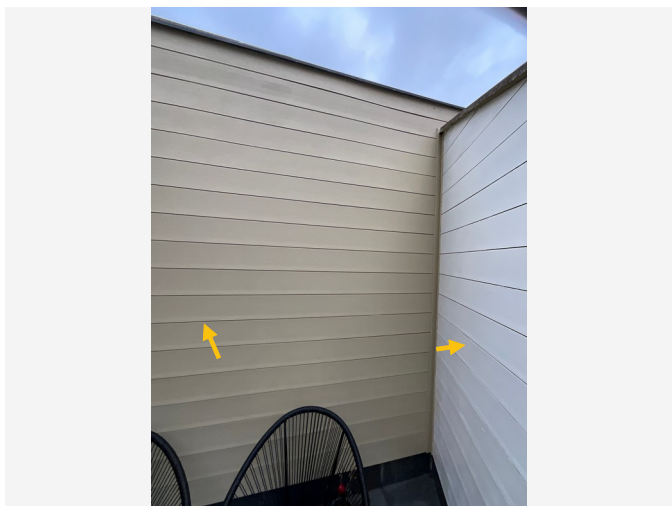
betreft echt hout --> niet-asbestverdacht

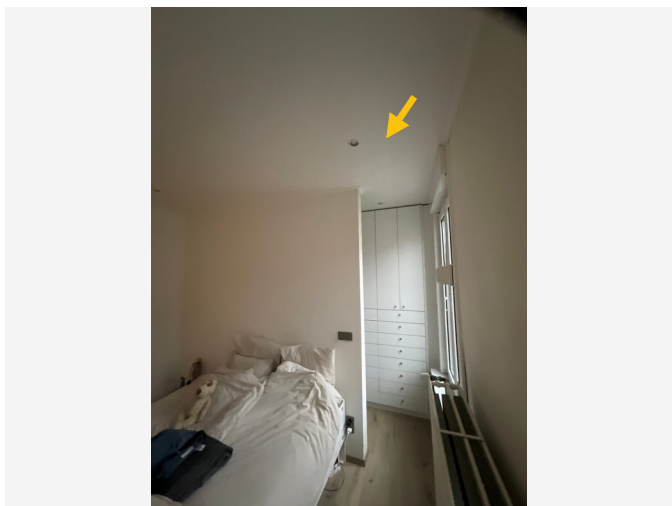
gyproc gipsplaten bevatten geen asbest, echter kan er geen uitspraak gedaan worden over nog eventueel bovenliggende toepassingen

overal aanwezig: gelijkvloers - 47m², op 1e verdiep - 28m², op 2e verdiep - 28m² (incl schuine wanden)

bijgevolg kon er nergens pleisterwerk vastgesteld of bemonsterd worden gezien de non-destructieve aard van deze inventaris

onduidelijk of het pleisterwerk verwijderd werd tijdens verbouwingen

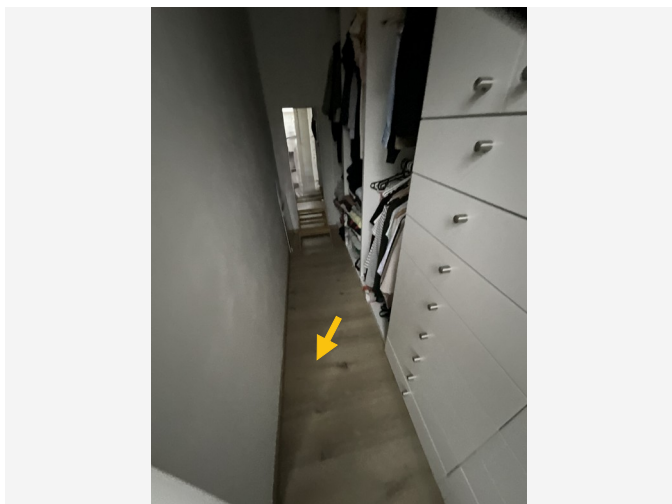
Hout bevat nooit asbest, echter kan er geen uitspraak gedaan worden over nog eventueel onderliggende materialen of toepassingen

laminaat overal aanwezig behalve in keuken : op gelijkvloers- 38m², op 1e verdiep - 28m² laminaat, badkamer - 6m² kunststof tegels, 2e verdiep - 28m² laminaat

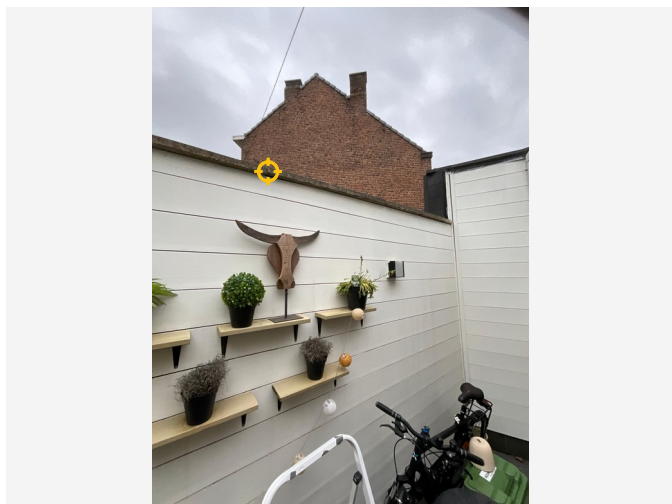
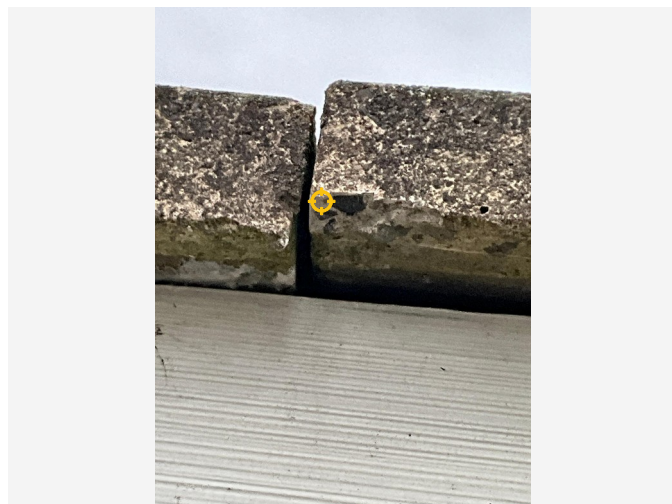
Fiche 7: deksteen

Conclusie

Geen asbest

#	Type	Referentie	Resultaat
7.1	Puntmonster	1	Geen asbest
