# Asbestinventarisatetest

Voetbooglaan 9, 2920 Kalmthout

Attestnummer : 20250722-000017.000

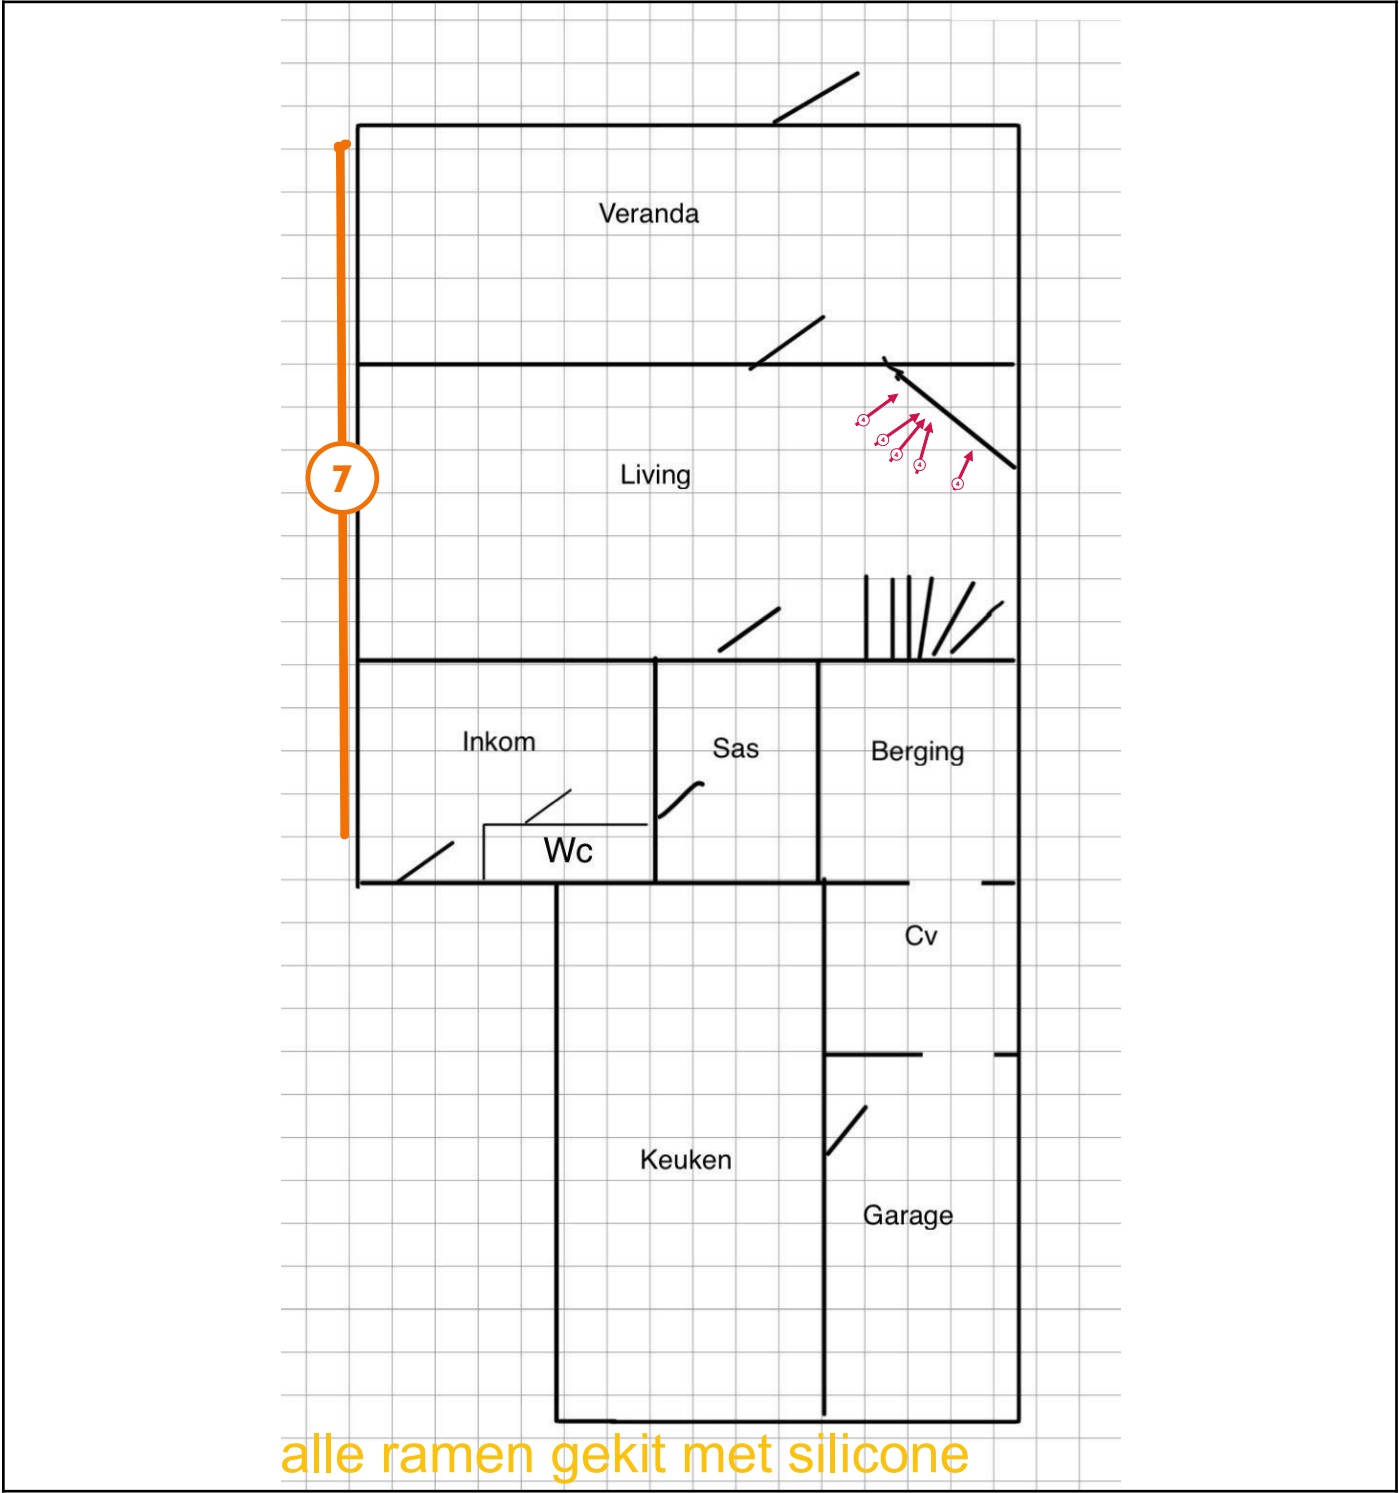
# Plan 1.2: Gelijkvloers

| Beschrijving | Type | Actie |
|---|---|---|
| 4. Asbestcementkoker | Asbestmateriaal | Dringend maatregelen nemen |

| 7. Gevelleien | Asbestmateriaal | <a href="#">Verwijderen</a> |

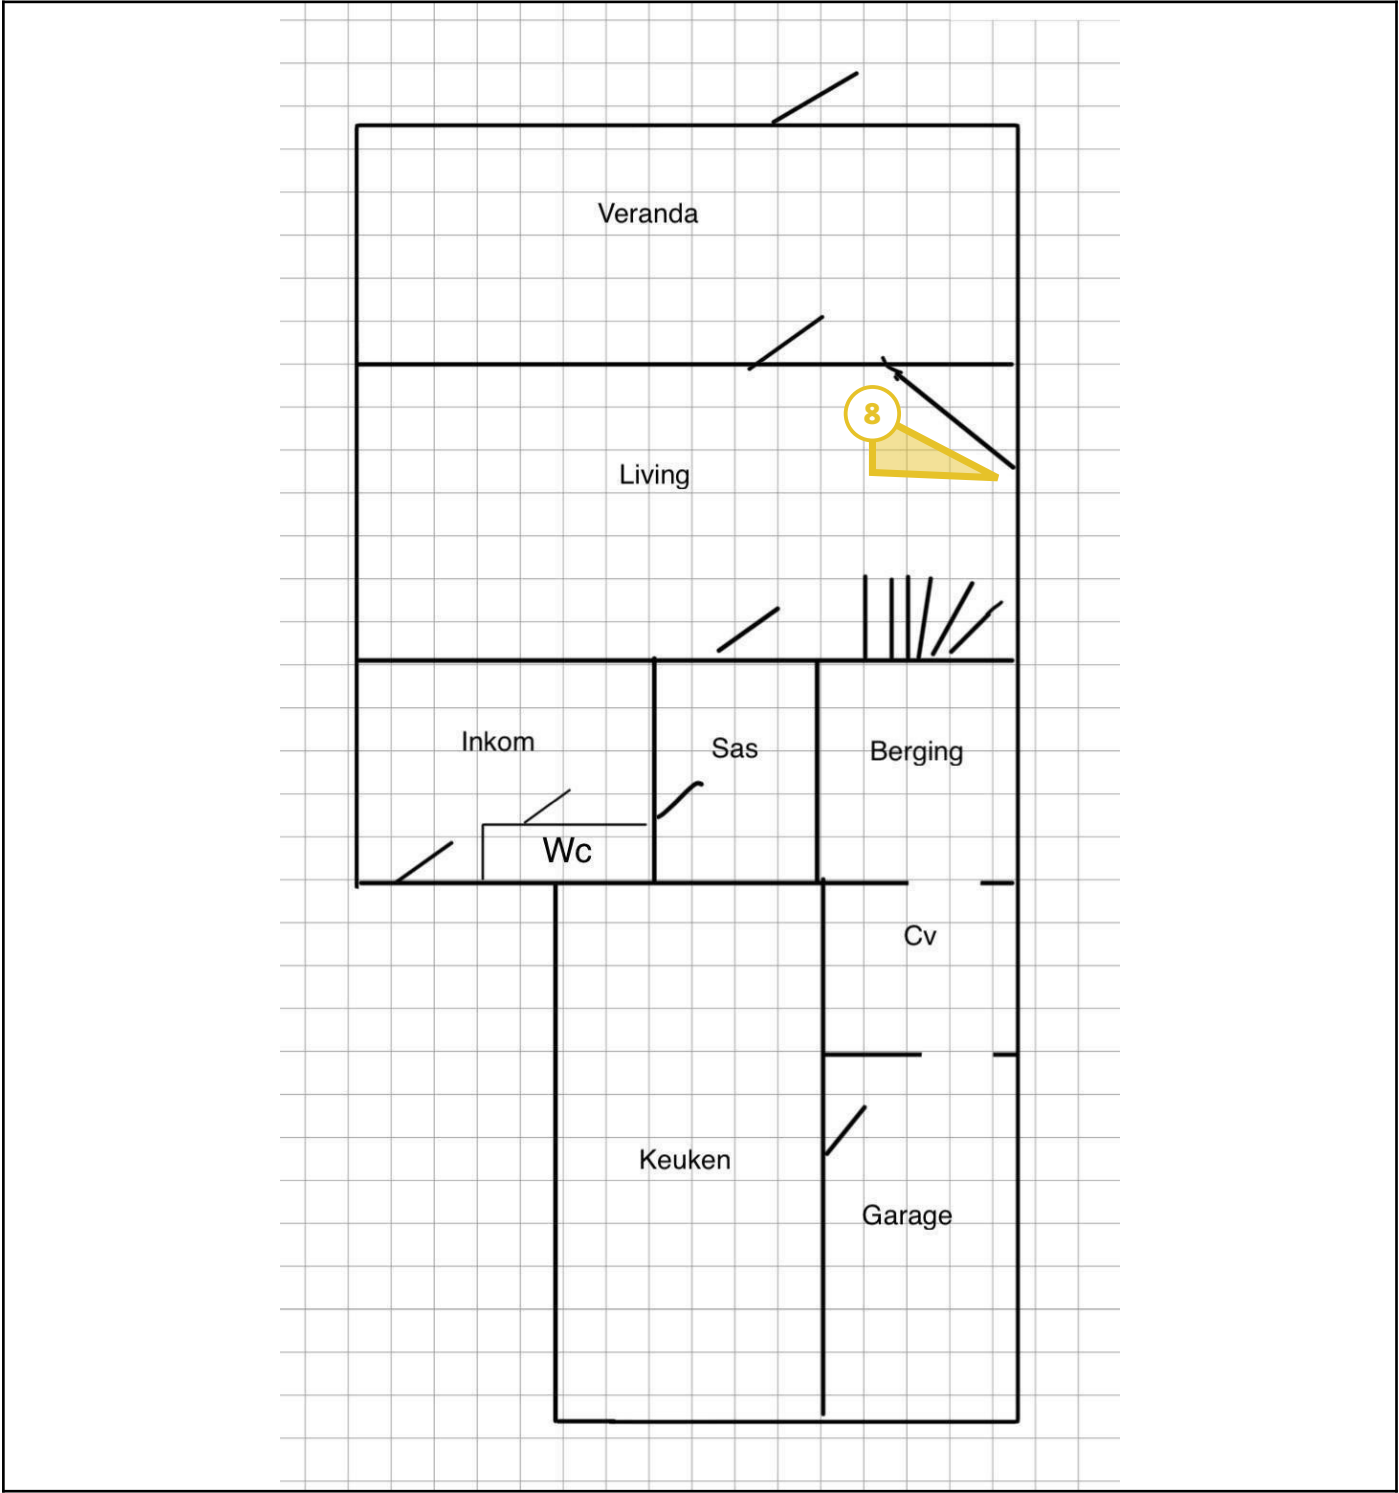
# Plan 1.3: Gelijkvloers

| Beschrijving | Type | Actie |
|---|---|---|
| 8. Massal tablet | Asbestmateriaal | Zorgvuldig beheren |

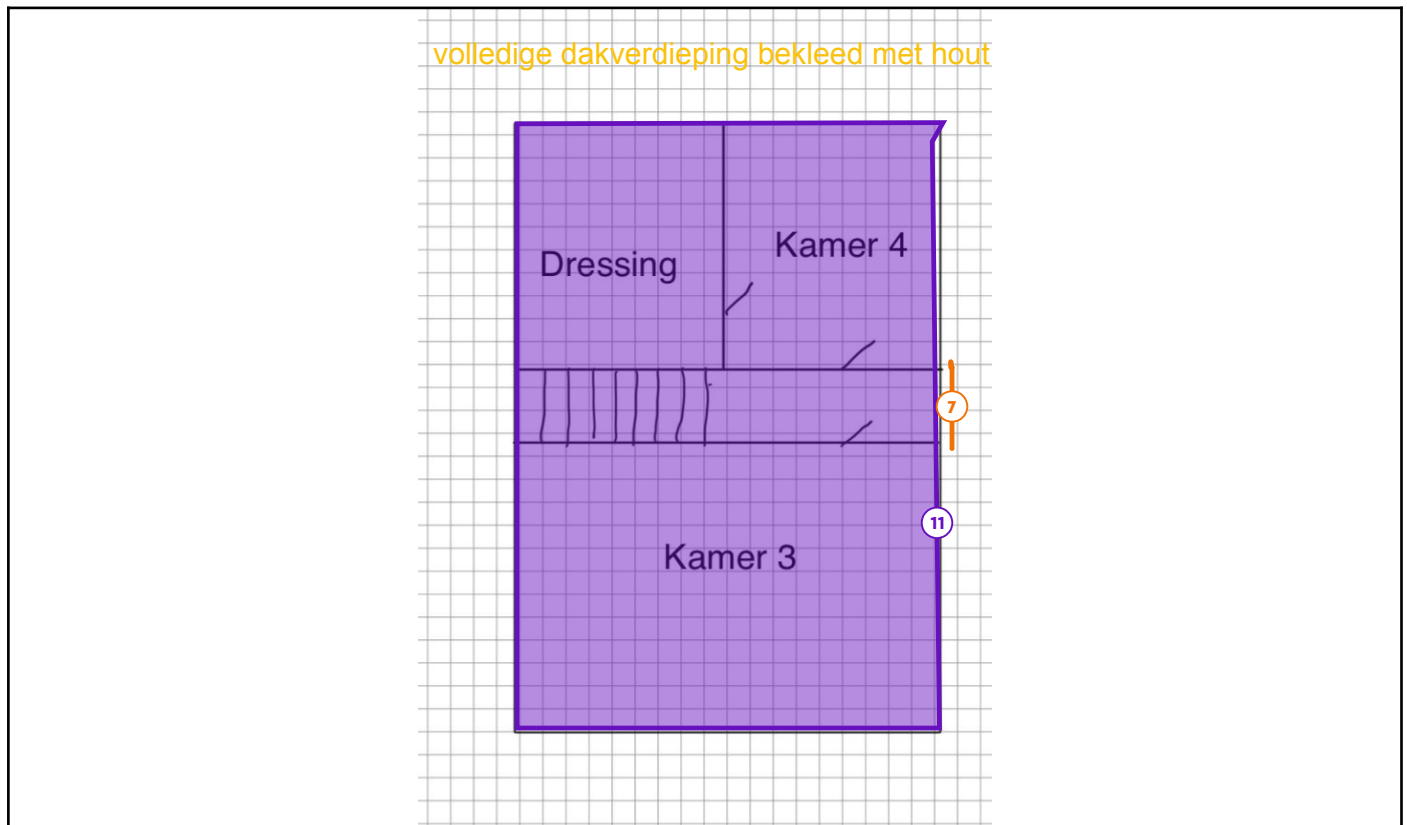
## Plan 1.7: tweede verdieping

| Beschrijving | Type | Actie |
|---|---|---|
| 7. Gevelleien | Asbestmateriaal | <a href="#">Verwijderen</a> |

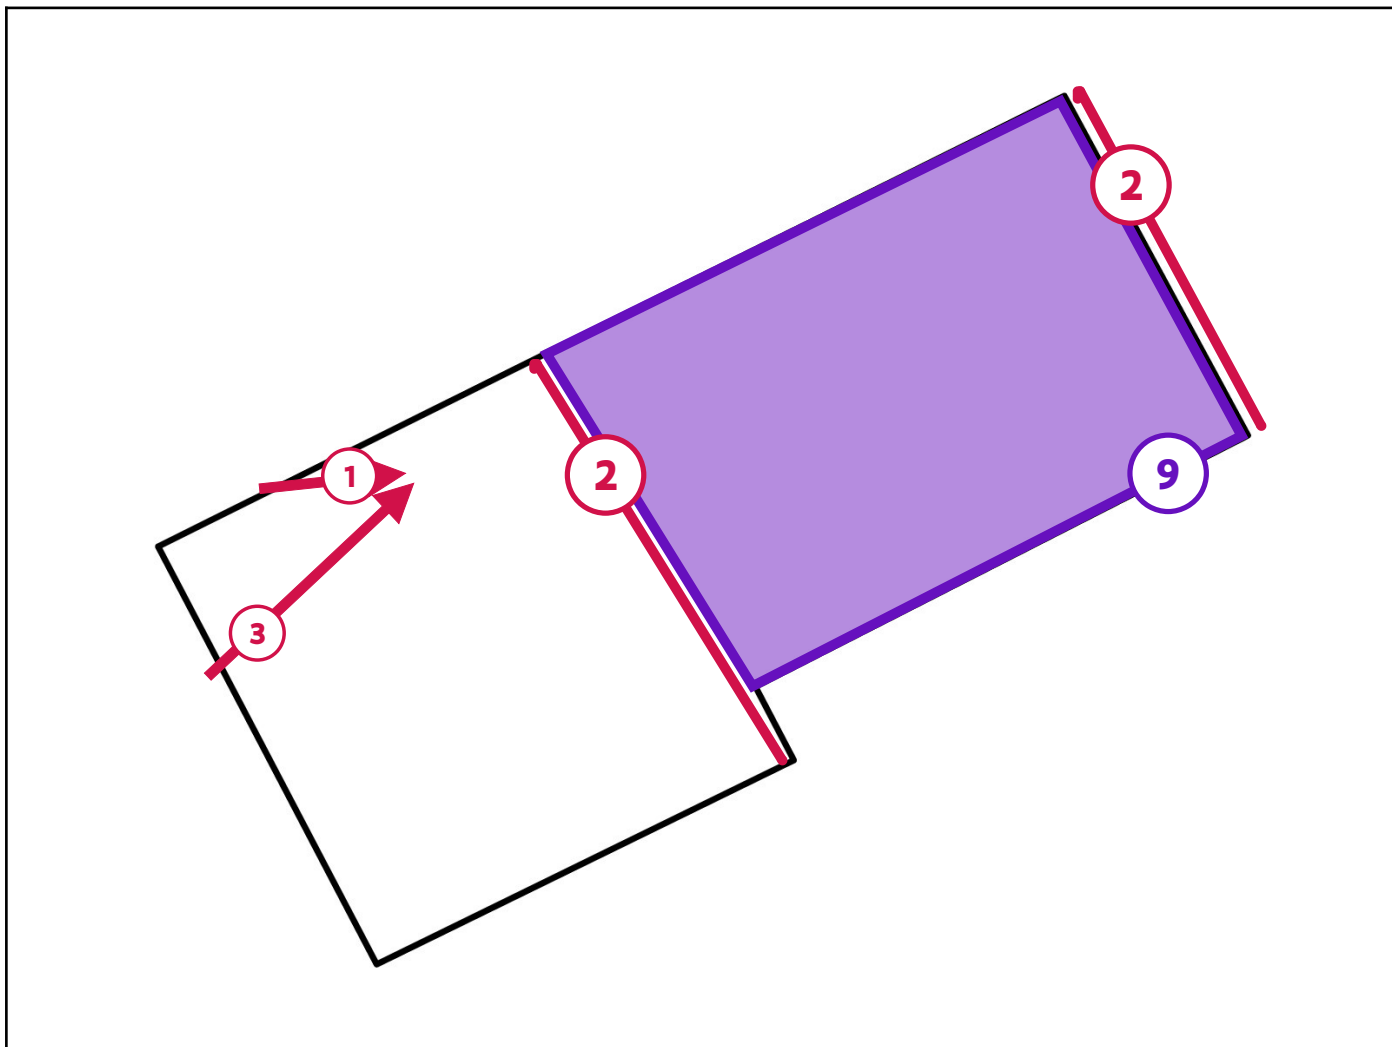
## Plan 1.8: Hoofdgebouw plan

| Beschrijving | Type | Actie |
|---|---|---|
| 1. Schouwhoed in een 'open systeem' | Asbestmateriaal | Dringend verwijderen |
| 2. Dakgoot - Contaminatie | Asbestmateriaal | Dringend verwijderen |
| 3. Schouwbus in een 'open systeem' | Asbestmateriaal | Dringend verwijderen |
| 9. Onderdak | Beperking | - |

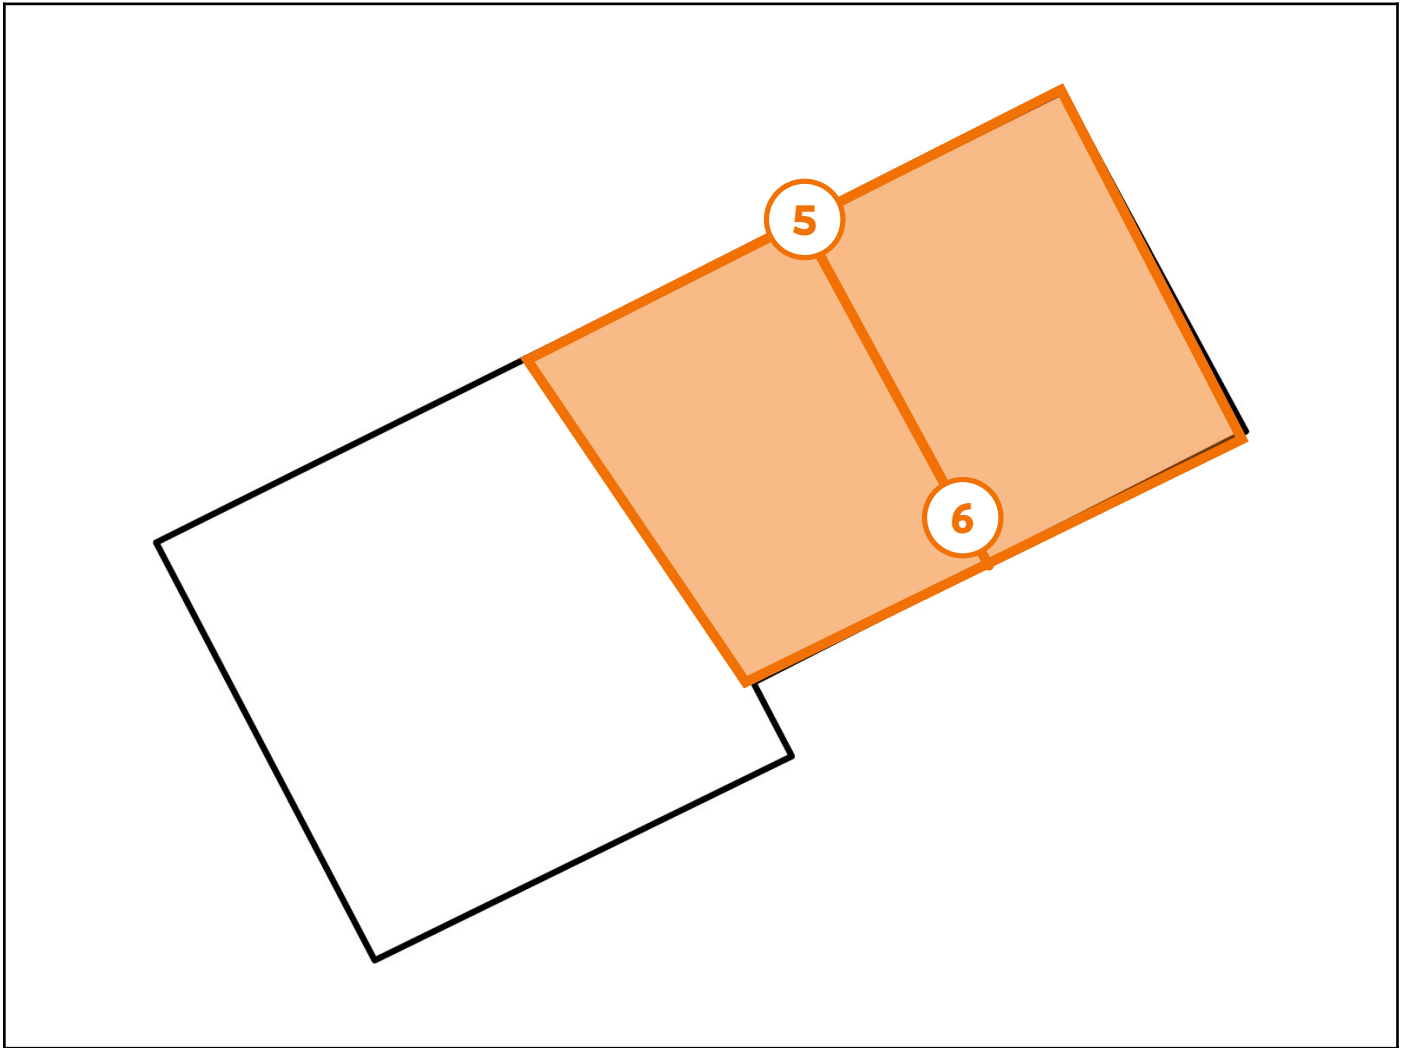
## Plan 1.9: Hoofdgebouw plan

| Beschrijving | Type | Actie |
|---|---|---|
| 5. Dakbedekking - Dakleien | Asbestmateriaal | <a href="#">Verwijderen</a> |
| 6. Dakbedekking - Nokken/Noordbomen | Asbestmateriaal | <a href="#">Verwijderen</a> |

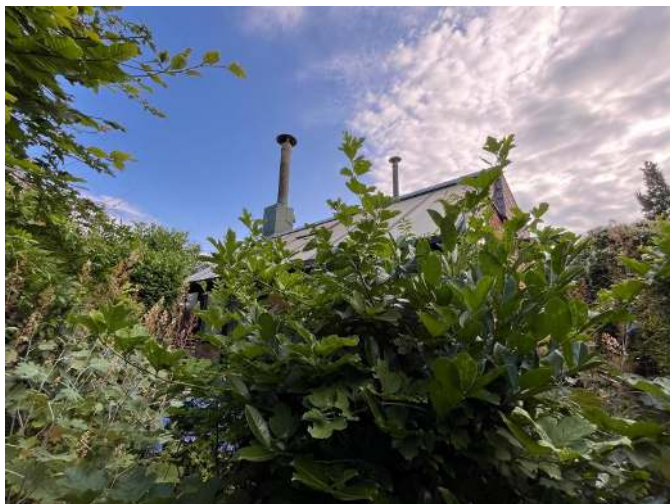
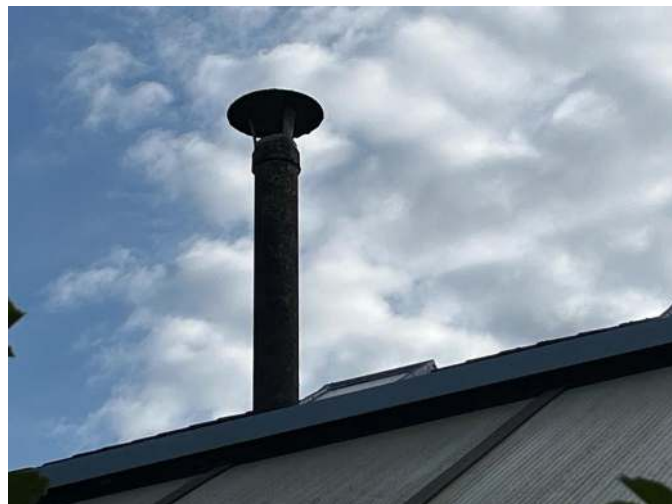
Het asbestmateriaal valt onder de mijlpaal van 2034.

**Dringend verwijderen**

| Eindbeoordeling materiaalrisico | Hoog materiaalrisico en/of hoge kans op vezelvrijgave |

| Asbestsoort (vezeltype) | Crocidoliet aanwezig |
| Toestand van het materiaal | Matig beschadigd, matig verweerd |

| Beschrijving | Schouwhoed in een 'open systeem' |
| Opmerking | Schouwhoed in een 'open systeem' wil zeggen dat er in het verlengde van deze schouwhoed een (open)haard, kachel is aangesloten of gebruikt wordt als ventilatie. De hoeveelheid is een schatting |

- Zorg voor een veilig beheer. Vermijd het beschadigen van het asbestmateriaal. Controleer de toestand jaarlijks op wijzigingen.

- Eenvoudige handelingen: mag via doe-het-zelf of door werknemer(s) met opleidingsattest eenvoudige handelingen  
Bij het uitvoeren van eenvoudige handelingen, zoals toegestaan via doe-het-zelfmethoden of door werknemers met een opleidingsattest, is het gebruik van de juiste persoonlijke beschermingsmiddelen (PBM's) verplicht om blootstelling aan asbestvezels te voorkomen. Wij adviseren echter om asbest te laten verwijderen door een werknemer met opleidingscertificaat. Maar het is ook toegestaan via de doe-het-zelfmethode, mits de juiste voorzorgsmaatregelen en PBM's in acht worden genomen. De te gebruiken PBM's zijn:
  - FFP3-mondmasker of halfgelaatsmasker met P3 filter
  - wegwerpoverall (Tyvek CATIII, type 5 en 6)
  - afwasbaar schoeisel

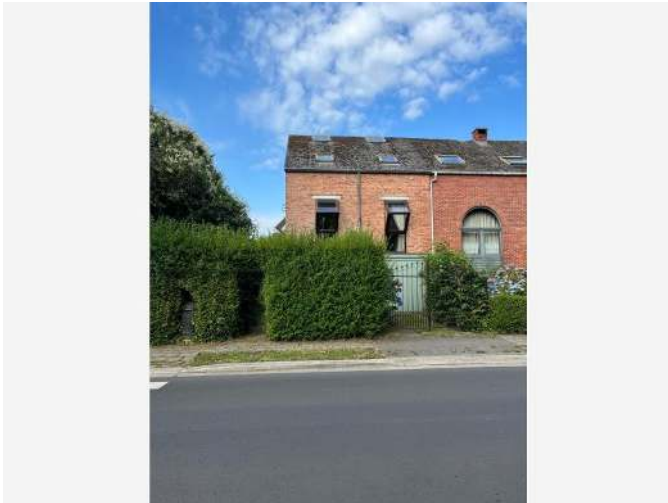
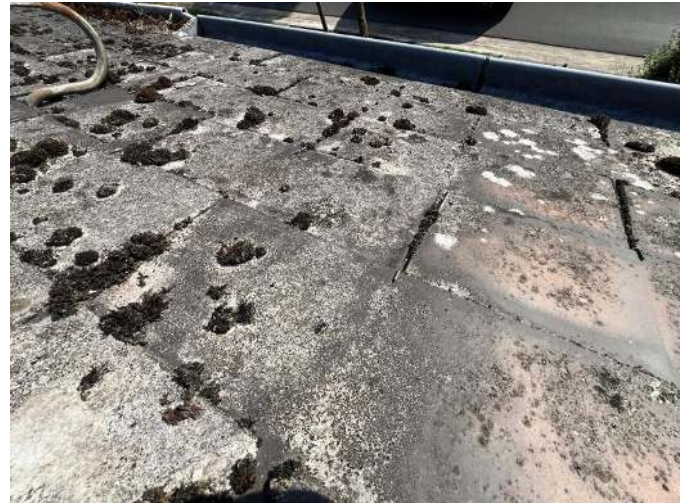
Het asbestmateriaal valt onder de mijlpaal van 2040.

**Dringend verwijderen**

- Het slib in de dakgoot is mogelijks verontreinigd met asbestvezels, doordat het in contact is geweest met het asbesthoudend dak. De dakgoot kan gereinigd worden door het slib te verwijderen en of af te voeren naar een erkend asbestverwerker. Ook in de regenwaterput of -ton kan asbesthoudend slib aanwezig zijn. Bij het verwijderen moet steeds gehouden worden met alle milieu- en veiligheidsvoorschriften

| Beschrijving | Dakgoot - Contaminatie |
| Bron van de resten | Dakleien/noordbomen |

- Eenvoudige handelingen: mag via doe-het-zelf of door werknemer(s) met opleidingsattest eenvoudige handelingen  
Bij het uitvoeren van eenvoudige handelingen, zoals toegestaan via doe-het-zelfmethoden of door werknemers met een opleidingsattest, is het gebruik van de juiste persoonlijke beschermingsmiddelen (PBM's) verplicht om blootstelling aan asbestvezels te voorkomen. Wij adviseren echter om asbest te laten verwijderen door een werknemer met opleidingscertificaat. Maar het is ook toegestaan via de doe-het-zelfmethode, mits de juiste voorzorgsmaatregelen en PBM's in acht worden genomen. De te gebruiken PBM's zijn:
  - FFP3-mondmasker of halfgelaatsmasker met P3 filter
  - wegwerpoverall (Tyvek CATIII, type 5 en 6)

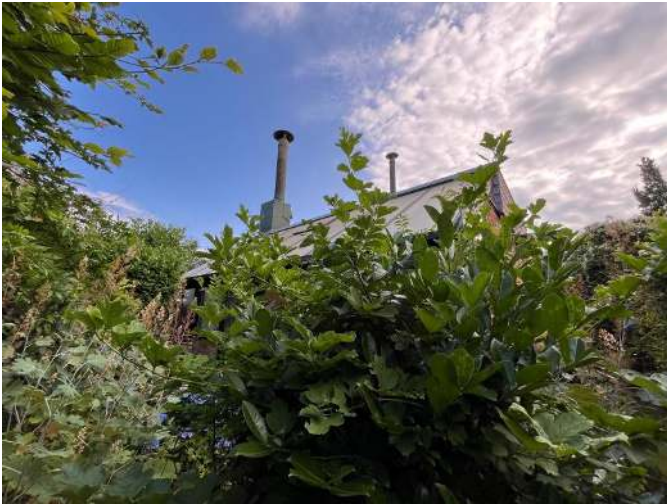
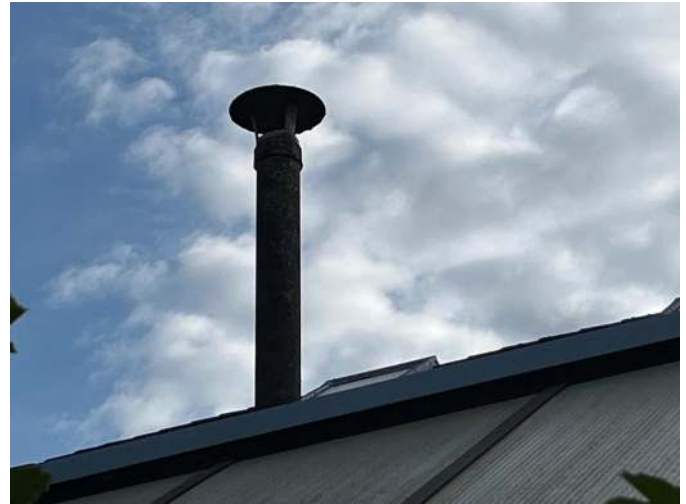
Het asbestmateriaal valt onder de mijlpaal van 2034.

**Dringend verwijderen**

| Eindbeoordeling materiaalrisico | Hoog materiaalrisico en/of hoge kans op vezelvrijgave |

| Asbestsoort (vezeltype) | Crocidoliet aanwezig |
| Toestand van het materiaal | Matig beschadigd, matig verweerd |

| Beschrijving | Schouwbus in een 'open systeem' |

- Zorg voor een veilig beheer. Vermijd het beschadigen van het asbestmateriaal. Controleer de toestand jaarlijks op wijzigingen.
- Voer bijkomende staalname(s) uit.

- Eenvoudige handelingen: mag via doe-het-zelf of door werknemer(s) met opleidingsattest eenvoudige handelingen  
Bij het uitvoeren van eenvoudige handelingen, zoals toegestaan via doe-het-zelfmethoden of door werknemers met een opleidingsattest, is het gebruik van de juiste persoonlijke beschermingsmiddelen (PBM's) verplicht om blootstelling aan asbestvezels te voorkomen. Wij adviseren echter om asbest te laten verwijderen door een werknemer met opleidingscertificaat. Maar het is ook toegestaan via de doe-het-zelfmethode, mits de juiste voorzorgsmaatregelen en PBM's in acht worden genomen. De te gebruiken PBM's zijn:
  - FFP3-mondmasker of halfgelaatsmasker met P3 filter
  - wegwerpoverall (Tyvek CATIII, type 5 en 6)

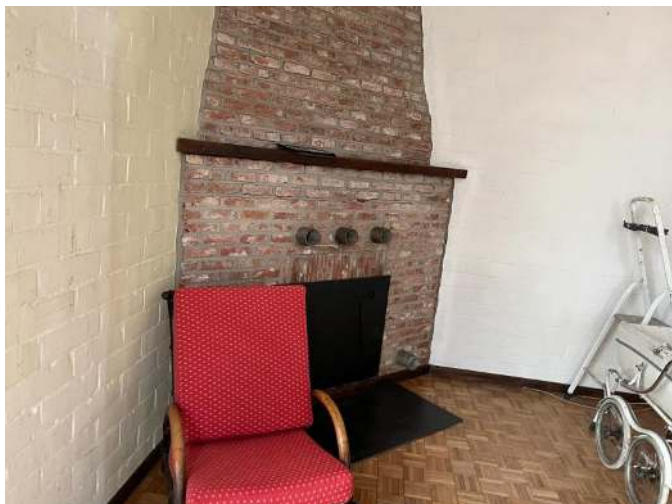
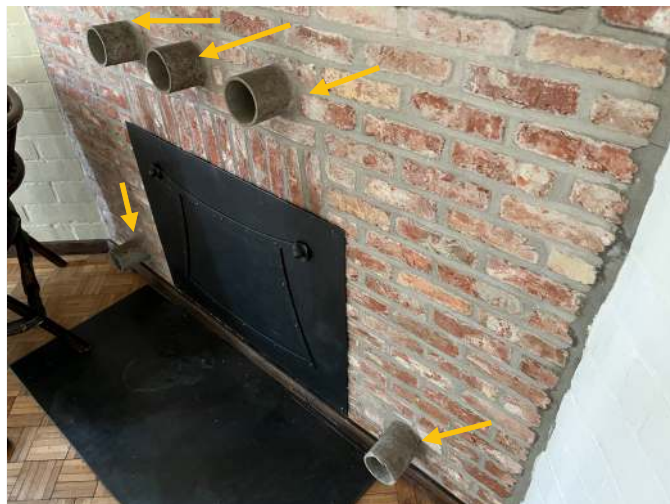
Het asbestmateriaal valt onder de mijlpaal van 2040.

**Dringend maatregelen nemen**

- Zorg voor een veilig beheer. Vermijd het beschadigen van het asbestmateriaal. Controleer de toestand jaarlijks op wijzigingen.
- Voer bijkomende staalname(s) uit.

- **Hermetische zone (erkend asbestverwijderaar)**

Bij deze verwijdering van asbestmaterialen bestaat er een grote kans op vrijkomen van asbestvezels. Daarom mag dit enkel verwijderd worden door een erkend asbestverwijderaar in een hermetische zone. Bij het verwijderen moet steeds rekening worden gehouden met alle milieu- en veiligheidsvoorschriften. Codex boek VI, titel 3 of de website van OVAM
