# Asbestinventarisatetest

Wenen 45, 2470 Retie

Attestnummer : **20260402-000504.000**

Eindconclusie:

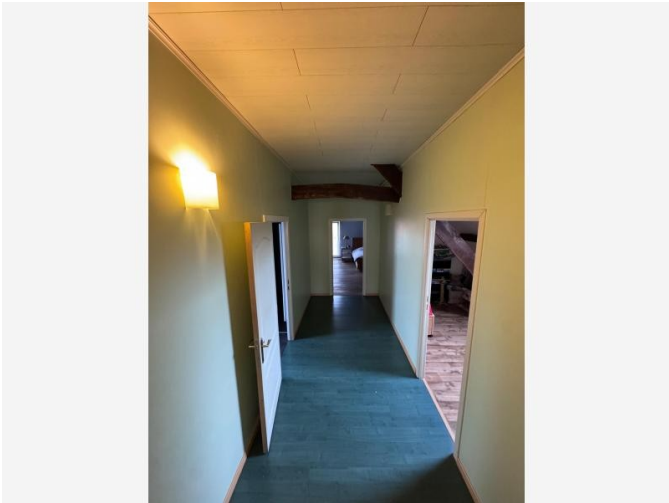
Situeringsfoto

#### Permanente beperking

**Reden:** Er is geen volledige risicobeoordeling mogelijk

**Uitleg van de asbestdeskundige:** Er is geen toegang tot de zoldertip gezien het plafond op het eerste verdiep volledig is afgewerkt en geen toegang biedt tot de ruimte erboven, nl. de zoldertip.

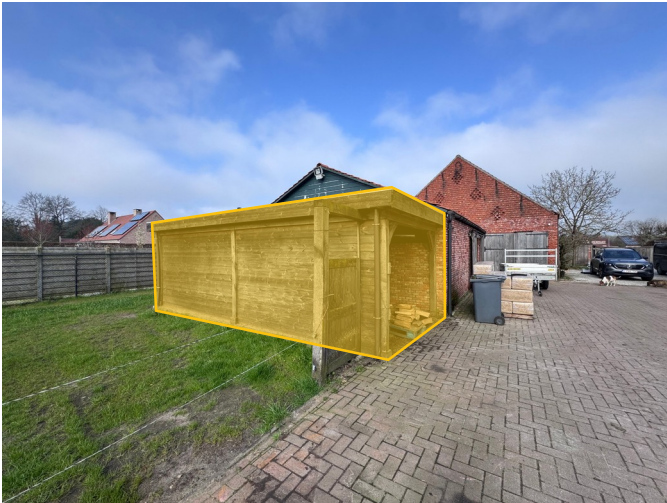
*Situeringsfoto*

#### Uitgesloten van inspectie

**Bouwjaar:** 2012

*Constructies gebouwd vanaf 2001 moeten niet onderzocht worden*

| Opmerking | <p>Op basis van een analyse van de historische luchtfoto's en kaarten op Geopunt werd vastgesteld dat de betrokken constructie pas na 2000 werden opgericht, en dit meerbepaald tussen 2012 en 2021. Deze datering valt na de algemene uitfasering van asbesthoudende bouwmaterialen in reguliere residentiële toepassingen.</p> <p>Tijdens de visuele inspectie werden geen bouwmaterialen, afwerkingen of technische toepassingen aangetroffen die volgens de geldende regelgeving of gangbare risicoprofielen aanleiding geven tot een verdachte asbesttoepassing. De aanwezige materialen vertonen kenmerken die overeenstemmen met moderne, asbestvrije bouwproducten.</p> <p>Conclusie:</p> <p>Op basis van zowel het historisch onderzoek als de materiële vaststellingen ter plaatse zijn er geen aanwijzingen dat de onderzochte constructies verdachte of asbestverdachte materialen bevatten.</p> <p>Opmerking:</p> <p>De effectieve bouwdatum of plaatsingsdatum van de constructie kan niet met zekerheid worden aangetoond op basis van de beschikbare documentatie. Conform de verplichtingen binnen het registratiesysteem wordt daarom de oudst mogelijke datering vermeld die uit het historisch kaartmateriaal kan worden afgeleid. Deze datum dient uitsluitend als administratieve invulling en vormt geen bewijs van het werkelijke bouwjaar.</p> |

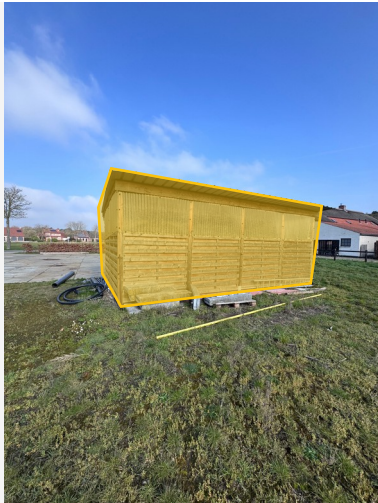
*Situeringsfoto*

### Uitgesloten van inspectie

**Bouwjaar:** 2021

*Constructies gebouwd vanaf 2001 moeten niet onderzocht worden*

| Opmerking | <p>Op basis van een analyse van de historische luchtfoto's en kaarten op Geopunt werd vastgesteld dat de betrokken constructie pas na 2000 werden opgericht, en dit meerbepaald tussen 2021 en 2026. Deze datering valt na de algemene uitfasering van asbesthoudende bouwmaterialen in reguliere residentiële toepassingen.</p> <p>Tijdens de visuele inspectie werden geen bouwmaterialen, afwerkingen of technische toepassingen aangetroffen die volgens de geldende regelgeving of gangbare risicoprofielen aanleiding geven tot een verdachte asbesttoepassing. De aanwezige materialen vertonen kenmerken die overeenstemmen met moderne, asbestvrije bouwproducten.</p> <p>Conclusie:</p> <p>Op basis van zowel het historisch onderzoek als de materiële vaststellingen ter plaatse zijn er geen aanwijzingen dat de onderzochte constructies verdachte of asbestverdachte materialen bevatten.</p> <p>Opmerking:</p> <p>De effectieve bouwdatum of plaatsingsdatum van de constructie kan niet met zekerheid worden aangetoond op basis van de beschikbare documentatie. Conform de verplichtingen binnen het registratiesysteem wordt daarom de oudst mogelijke datering vermeld die uit het historisch kaartmateriaal kan worden afgeleid. Deze datum dient uitsluitend als administratieve invulling en vormt geen bewijs van het werkelijke bouwjaar.</p> |

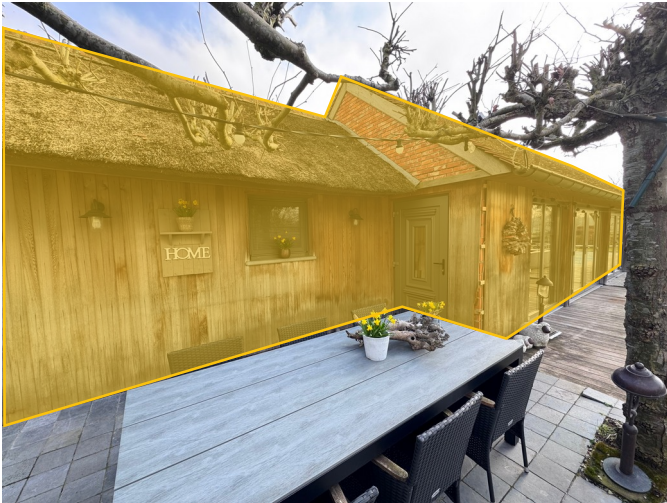
Situeringsfoto

### Uitgesloten van inspectie

**Bouwjaar:** 2003

*Constructies gebouwd vanaf 2001 moeten niet onderzocht worden*

| <b>Opmerking</b> | <p>Op basis van een analyse van de historische luchtfoto's en kaarten op Geopunt werd vastgesteld dat de betrokken constructie pas na 2000 werden opgericht, en dit meerbepaald tussen 2003 en 2012. Deze datering valt na de algemene uitfasering van asbesthoudende bouwmaterialen in reguliere residentiële toepassingen.</p> <p>Tijdens de visuele inspectie werden geen bouwmaterialen, afwerkingen of technische toepassingen aangetroffen die volgens de geldende regelgeving of gangbare risicoprofielen aanleiding geven tot een verdachte asbesttoepassing. De aanwezige materialen vertonen kenmerken die overeenstemmen met moderne, asbestvrije bouwproducten.</p> <p>Conclusie:</p> <p>Op basis van zowel het historisch onderzoek als de materiële vaststellingen ter plaatse zijn er geen aanwijzingen dat de onderzochte constructies verdachte of asbestverdachte materialen bevatten.</p> <p>Opmerking:</p> <p>De effectieve bouwdatum of plaatsingsdatum van de constructie kan niet met zekerheid worden aangetoond op basis van de beschikbare documentatie. Conform de verplichtingen binnen het registratiesysteem wordt daarom de oudst mogelijke datering vermeld die uit het historisch kaartmateriaal kan worden afgeleid. Deze datum dient uitsluitend als administratieve invulling en vormt geen bewijs van het werkelijke bouwjaar.</p> |

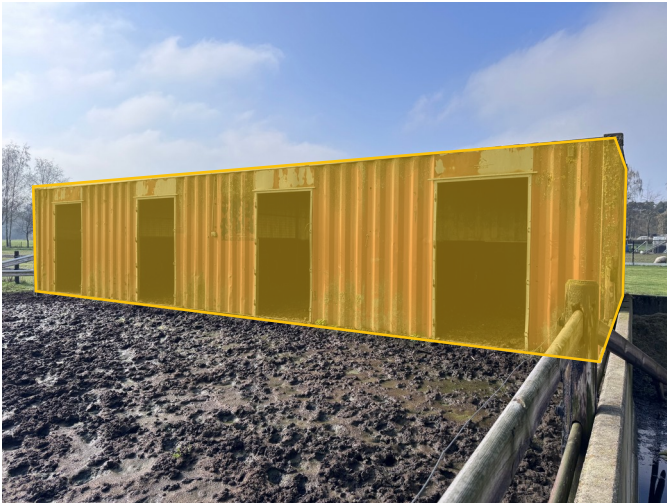
*Situeringsfoto*

#### Uitgesloten van inspectie

**Bouwjaar:** 2003

*Constructies gebouwd vanaf 2001 moeten niet onderzocht worden*

| Opmerking | <p>Op basis van een analyse van de historische luchtfoto's en kaarten op Geopunt werd vastgesteld dat de betrokken constructie pas na 2000 werden opgericht, en dit meerbepaald tussen 2003 en 2012. Deze datering valt na de algemene uitfasering van asbesthoudende bouwmaterialen in reguliere residentiële toepassingen.</p> <p>Tijdens de visuele inspectie werden geen bouwmaterialen, afwerkingen of technische toepassingen aangetroffen die volgens de geldende regelgeving of gangbare risicoprofielen aanleiding geven tot een verdachte asbesttoepassing. De aanwezige materialen vertonen kenmerken die overeenstemmen met moderne, asbestvrije bouwproducten.</p> <p>Conclusie:</p> <p>Op basis van zowel het historisch onderzoek als de materiële vaststellingen ter plaatse zijn er geen aanwijzingen dat de onderzochte constructies verdachte of asbestverdachte materialen bevatten.</p> <p>Opmerking:</p> <p>De effectieve bouwdatum of plaatsingsdatum van de constructie kan niet met zekerheid worden aangetoond op basis van de beschikbare documentatie. Conform de verplichtingen binnen het registratiesysteem wordt daarom de oudst mogelijke datering vermeld die uit het historisch kaartmateriaal kan worden afgeleid. Deze datum dient uitsluitend als administratieve invulling en vormt geen bewijs van het werkelijke bouwjaar.</p> |

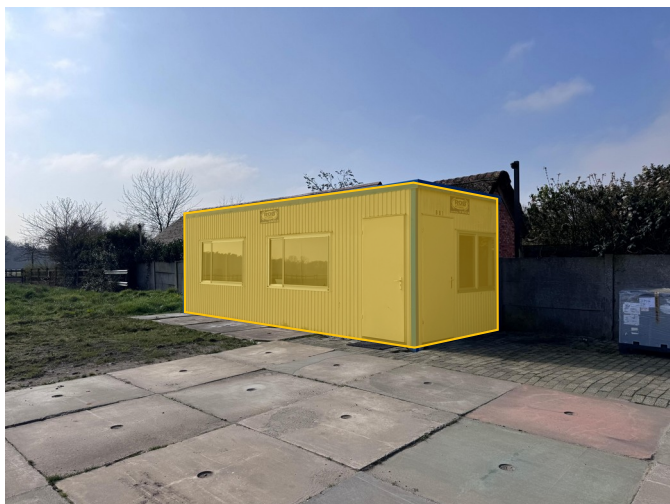
*Situeringsfoto*

### Uitgesloten van inspectie

**Bouwjaar:** 2012

*Constructies gebouwd vanaf 2001 moeten niet onderzocht worden*

| Opmerking | <p>Op basis van een analyse van de historische luchtfoto's en kaarten op Geopunt werd vastgesteld dat de betrokken constructie pas na 2000 werden opgericht, en dit meerbepaald tussen 2012 en 2021. Deze datering valt na de algemene uitfasering van asbesthoudende bouwmaterialen in reguliere residentiële toepassingen.</p> <p>Tijdens de visuele inspectie werden geen bouwmaterialen, afwerkingen of technische toepassingen aangetroffen die volgens de geldende regelgeving of gangbare risicoprofielen aanleiding geven tot een verdachte asbesttoepassing. De aanwezige materialen vertonen kenmerken die overeenstemmen met moderne, asbestvrije bouwproducten.</p> <p>Conclusie:</p> <p>Op basis van zowel het historisch onderzoek als de materiële vaststellingen ter plaatse zijn er geen aanwijzingen dat de onderzochte constructies verdachte of asbestverdachte materialen bevatten.</p> <p>Opmerking:</p> <p>De effectieve bouwdatum of plaatsingsdatum van de constructie kan niet met zekerheid worden aangetoond op basis van de beschikbare documentatie. Conform de verplichtingen binnen het registratiesysteem wordt daarom de oudst mogelijke datering vermeld die uit het historisch kaartmateriaal kan worden afgeleid. Deze datum dient uitsluitend als administratieve invulling en vormt geen bewijs van het werkelijke bouwjaar.</p> |

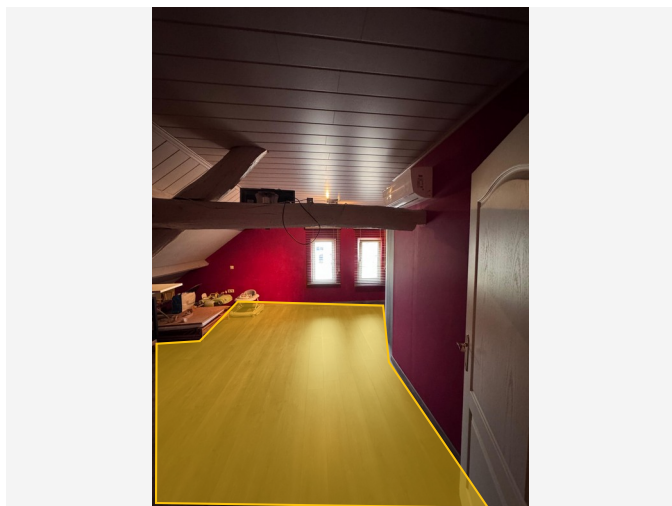
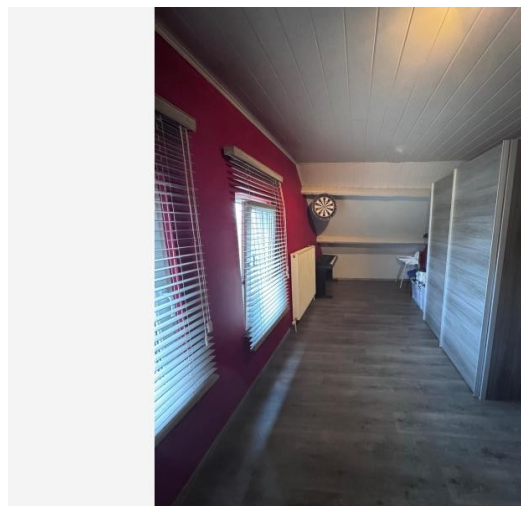
Tijdens de inspectie werd de aanwezige vloerbedekking beoordeeld op basis van een visuele inspectie van de zichtbare delen. De beoordeling omvatte het materiaaltype, de afwerking en de aansluitingen met de onderliggende vloeropbouw.

- De vloerafwerking bestaat uit materialen, zoals hout, laminaat, parket, (keramische/natuursteen) tegels of modern vloerzeil die op basis van visuele kenmerken, plaatsingswijze en woningcontext als niet-asbestverdacht worden beschouwd.
- De aangetroffen materialen op zowel het gelijkvloers als op de verdieping vertonen geen kenmerken van historisch asbesthoudende vloerbedekkingen, zoals oude vinyltegels, asbesthoudende lijmresten, bitumineuze onderlagen of vezelcement-gebonden vloerplaten.
- Er zijn geen visuele aanwijzingen voor de aanwezigheid van asbesthoudende ruglagen (vezelcement, karton, papier of vilt), onderlagen of kleefstoffen.
- Niet-zichtbare of niet-toegankelijke lagen van de vloeropbouw konden niet worden beoordeeld.
- Er is geen factuur of aankoopdocumentatie beschikbaar om de exacte plaatsingsdatum te bevestigen.

- De vloerbedekking wordt op basis van de uitgevoerde inspectie als niet-asbestverdacht beschouwd.
- Er werd geen staalname uitgevoerd, aangezien er geen indicatie was van asbestverdacht materiaal.
- Verdere inspectie is niet vereist conform het Inspectieprotocol.

- De ondervloeren konden niet worden beoordeeld wegens hun ontoegankelijke aard.
- Er zijn geen visuele aanwijzingen voor de aanwezigheid van asbesthoudende materialen in deze lagen, maar de aanwezigheid kan niet volledig worden uitgesloten.
- Deze onderliggende vloerlagen vallen buiten de scope van deze inventarisatie.

- Indien bij latere renovaties of verwijdering alsnog onderliggende materialen of restanten van eerdere vloerafwerkingen worden aangetroffen, is het aangewezen deze te laten beoordelen door een asbestdeskundige.

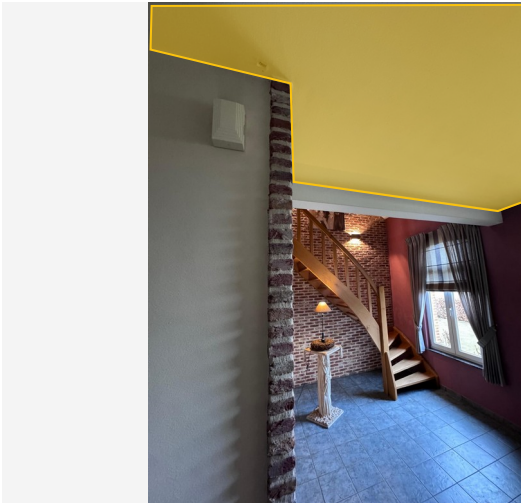
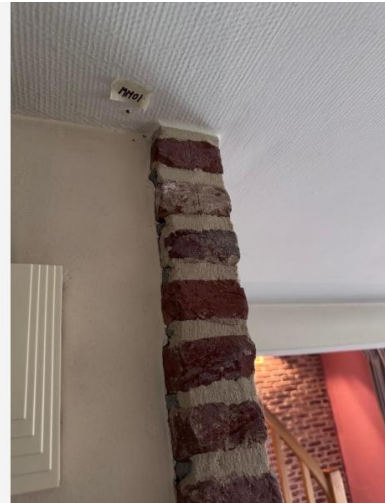
## Fiche 8: Woning - Pleister plafond

Geen asbest

| # | Type | Referentie | Resultaat |
|---|---|---|---|
| 8.1 | Mengmonster | MM01 - Pleister W plafond | Geen asbest |

| <p><b>Opmerking</b></p> | <p>Het pleisterwerk bevindt zich op de plafonds van de woning. De toepassing komt verspreid voor doorheen de binnenruimtes. De aanduiding ervan op de constructieplannen is niet noodzakelijk limitatief, en bijkomende zones met gelijkaardige afwerking zijn mogelijk.</p> <p>De hoeveelheden en diktes worden weergegeven als inschattingen, gebaseerd op visuele vaststellingen en uitgevoerde staalnames. De dikte van de toepassing is afgeleid uit de bemonsterde zones en is niet noodzakelijk representatief voor alle pleisterlagen in het gebouw.</p> <p>Specifieke vaststellingen:</p> <ul style="list-style-type: none"> <li>• Het pleisterwerk is zichtbaar en toegankelijk op de meeste plafonds, waardoor staalname mogelijk was.</li> <li>• In bepaalde ruimtes zijn de plafonds afgewerkt met latwerk of baksteen, waardoor geen staalname kon worden uitgevoerd (bv. wasruimte, kelder, ruimtes op de eerste verdieping, garage).</li> <li>• In enkele zones bestaan de plafonds uit gipsplaten, die geen zichtbare pleisterlaag bevatten (bv. ruimtes op de eerste verdieping, keuken).</li> <li>• Stookruimte: De stookruimte bevindt zich in de garage.</li> </ul> <p>Monsternamen en analyse:</p> <ul style="list-style-type: none"> <li>• Conform het Inspectieprotocol is een monsternamen en labo-analyse vereist om pleisterwerk als niet asbesthoudend te kunnen identificeren, tenzij geldige bewijsdocumenten beschikbaar zijn.</li> <li>• De staalnames werden uitgevoerd via steekproeven, volgens de methodologie beschreven in het geconsolideerde inspectieprotocol.</li> <li>• De stalen werden geanalyseerd door een FOD WASO erkend asbestlaboratorium.</li> <li>• Staalnames werden uitgevoerd in representatieve zones van de plafonds, waaronder: <ul style="list-style-type: none"> <li>- een natte ruimte: badkamer gelijkvloers</li> <li>- een droge leefruimte: woonkamer</li> <li>- een stookruimte: pleisterwerk afwezig</li> <li>- een circulatieruimte (zoals traphal of gang): traphal gelijkvloers</li> </ul> </li> </ul> |

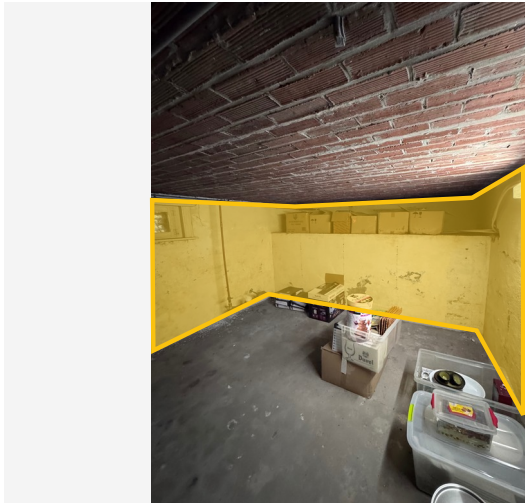
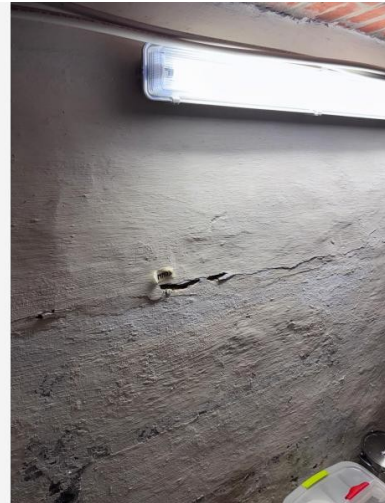
Geen asbest

| # | Type | Referentie | Resultaat |
|---|---|---|---|
| 9.1 | Mengmonster | MM03 - Cementering kelder W | Geen asbest |

| Opmerking | <p>De cementering bevindt zich op de binnenmuren van de kelder.</p> <p>De hoeveelheden en diktes worden weergegeven als inschattingen, gebaseerd op visuele vaststellingen en uitgevoerde staalnames. De dikte van de toepassing is afgeleid uit de bemonsterde zones en is niet noodzakelijk representatief voor alle pleisterlagen in het gebouw.</p> <p>Specifieke vaststellingen:</p> <ul style="list-style-type: none"><li>• De cementering is zichtbaar en toegankelijk op de meeste binnenmuren, waardoor staalname mogelijk was.</li></ul> <p>Monstername en analyse:</p> <ul style="list-style-type: none"><li>• Conform het Inspectieprotocol is een monstername en labo analyse vereist om de cementering als niet asbesthoudend te kunnen identificeren, tenzij geldige bewijsdocumenten beschikbaar zijn.</li><li>• De staalname werd uitgevoerd via steekproeven, volgens de methodologie beschreven in het geconsolideerde inspectieprotocol.</li><li>• De stalen werden geanalyseerd door een FOD WASO erkend asbestlaboratorium.</li><li>• Staalnames werden uitgevoerd in representatieve zones van de binnenmuren.</li></ul> |

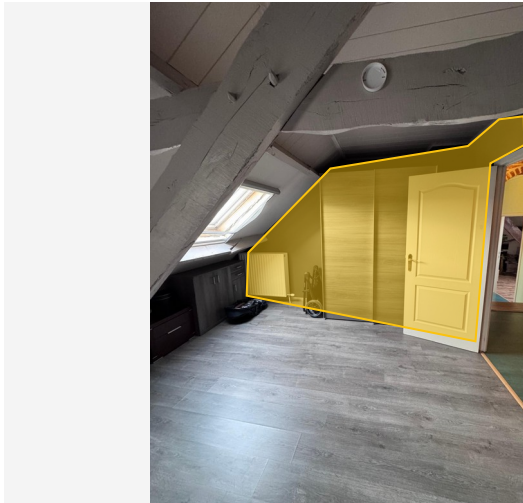
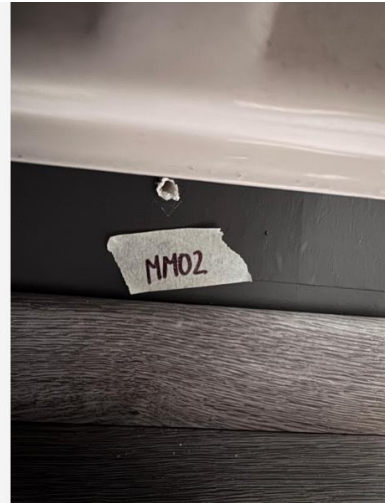
Geen asbest

| # | Type | Referentie | Resultaat |
|---|---|---|---|
| 10.1 | Mengmonster | MM02 - Pleister W wand | Geen asbest |

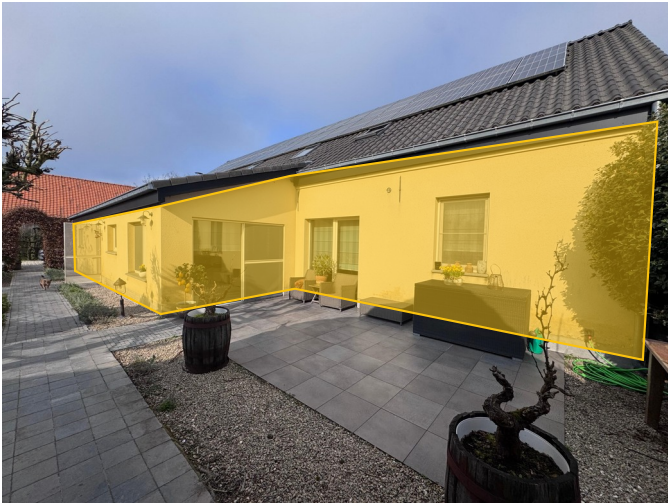
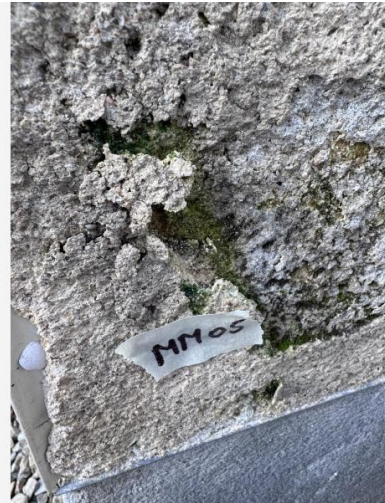
## Fiche 11: Woning - Crepi buitengevel (achter)

Geen asbest

| <p><b>Opmerking</b></p> | <p>De crepi gevelafwerking bevindt zich op de buitenmuren van de achtergevel van de woning. De toepassing komt verspreid voor waardoor de aanduiding ervan op de constructieplannen niet noodzakelijk limitatief is, en bijkomende zones met gelijkaardige afwerking zijn mogelijk.</p> <p>De hoeveelheden en diktes worden weergegeven als inschattingen, gebaseerd op visuele vaststellingen en uitgevoerde staalnames. De dikte van de toepassing is afgeleid uit de bemonsterde zones en is niet noodzakelijk representatief voor alle aanwezige crepi-lagen.</p> <p>Specifieke vaststellingen:</p> <ul style="list-style-type: none"> <li>• De crepi afwerkingslaag is zichtbaar en toegankelijk, waardoor staalname mogelijk was.</li> <li>• Gezien de breek- en renovatiewerken t.h.v. de achtergevel na 2002 (bouwplan bij bouw aanvraag dateert van 2002) is de crepi van na 2001. Gezien het ontbreken van een factuur werd alsnog een staalname genomen (zie onder).</li> </ul> <p>Monsternamen en analyse:</p> <ul style="list-style-type: none"> <li>• Conform het Inspectieprotocol is een monsternamen en labo analyse vereist om bezettingsmaterialen zoals crepi (buiten) en/of pleister (binnen) als niet-asbesthoudend te kunnen identificeren. tenzij geldige bewijsdocumenten beschikbaar zijn.</li> <li>• De staalnames werden uitgevoerd via steekproeven, volgens de methodologie beschreven in het geconsolideerde inspectieprotocol.</li> <li>• De stalen werden geanalyseerd door een FOD WASO erkend asbestlaboratorium.</li> </ul> |
