# Asbestinventarisatetest

J. Anthierenslaan 38, 9840 Nazareth-De Pinte

Attestnummer : 20260701-000471.000

Uitgegeven op : 01.07.2026

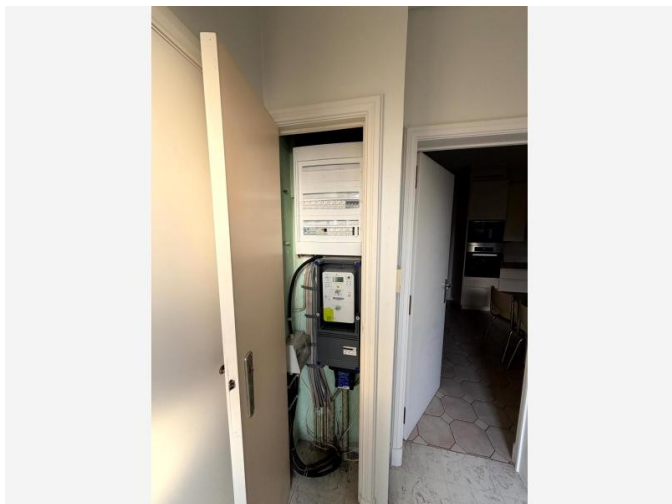
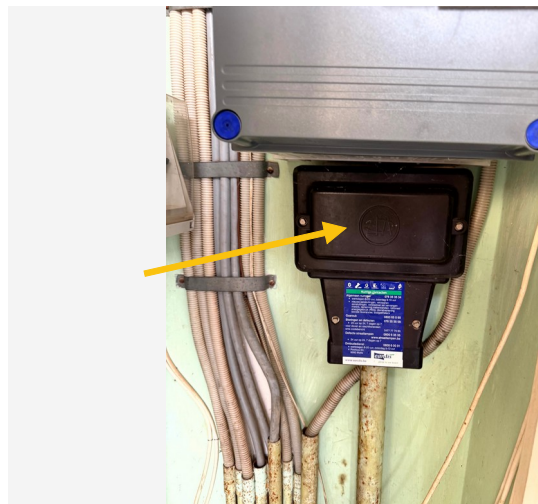
Het asbestmateriaal valt onder de mijlpaal van 2040.

| Eindbeoordeling materiaalarisico | Verhoogd materiaalarisico en/of verhoogde kans op vezelvrijgave |

| Gebondenheid | Categorie 1: hechtgebonden in oorsprong |
| Asbestsoort (vezeltype) | Crocidoliet aanwezig |
| Asbestconcentratie | Laag (< 50%) |
| Afschermingsgraad van het gehele materiaal | Geheel of deels vrij aan de binnenlucht, maar geen contact met binnenluchtstromen |
| Toestand van het materiaal | Licht beschadigd, licht verweerd. Intacte calciumsilicaatplaat of materiaal met categorie 3-gebondenheid |

| Beschrijving | Bakeliet schakelaars/stopcontacten |
| Asbestmateriaal | Plaat, paneel, tablet - Type Bakeliet |
| Identificatiemethode | <p>De asbestdeskundige beoordeelt het materiaal als asbestverdacht en dus asbesthoudend, en dit zonder monstername.</p> <p>Motivatie: De monstername brengt andere schade aan dan schade die inherent is aan de monstername.</p> |

- Zorg voor een veilig beheer. Vermijd het beschadigen van het asbestmateriaal. Controleer de toestand jaarlijks op wijzigingen.
- Voer bijkomende staalname(s) uit.

- Eenvoudige handelingen: mag via doe-het-zelf of door werknemer(s) met opleidingsattest eenvoudige handelingen  
Deze toepassing kan door een aannemer die over een opleidingsattest eenvoudige handelingen beschikt of door een particulier (doe-het-zelf), verwijderd worden indien er geen verhoogd risico op vrijgave van asbestvezels (max. concentratie 0,01 vezels/cm<sup>3</sup> - CODEX Art. VI.3-54) ontstaat en de toepassing voorafgaand wordt gefixeerd/bevochtigd; de individuele elementen zonder machinale werktuigen (boormachine, slijpschijf, hogedrukreiniger,...) en zonder breken of gooien een voor een losgemaakt worden; en ten slotte dubbel en luchtdicht verpakt weggevoerd worden naar een erkend afvalpunt (recyclagepark).

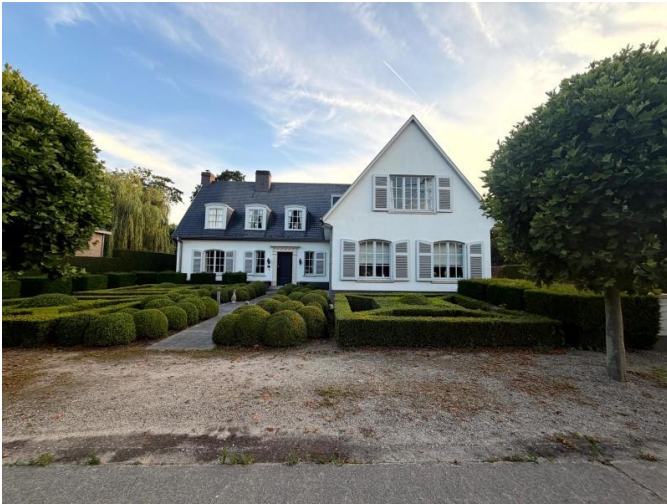
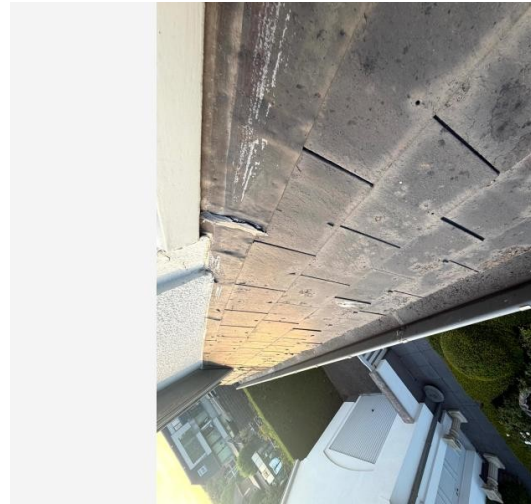
Het asbestmateriaal valt onder de mijlpaal van 2034.

| Eindbeoordeling materiaalarisico | Laag materiaalarisico en/of verlaagde kans op vezelvrijgave |

| Asbestsoort (vezeltype) | Alleen chrysotiel aanwezig |
| Afschermingsgraad van het gehele materiaal | Geheel of deels vrij aan de buitenlucht, maar geen contact met binnenlucht |
| Toestand van het materiaal | Licht beschadigd, licht verweerd. Intacte calciumsilicaatplaat of materiaal met categorie 3-gebondenheid |

| # | Type | Referentie | Resultaat |
|---|---|---|---|
| 2.1 | Puntmonster | ST-004 LEI | Chrysotiel |

| Beschrijving | Dak bestaande uit leien |
| Asbestmateriaal | Dak- en gevelbekleding - Lei, shingle |
| Totale oppervlakte | 120,00 m <sup>2</sup> |

- Verwijder dit asbestmateriaal zo snel mogelijk. Volg de toestand goed op.
- Hemelwater dat afspoelt van asbestcement daken of gevels kan asbestdeeltjes bevatten. Gebruik het enkel voor gesloten circuits (bv. spoelen toiletten). Reinig na het vervangen van het dak of de gevel de dakgoten en regenwaterput of -ton om asbesthoudend sediment of slib te verwijderen

- Eenvoudige handelingen: mag via doe-het-zelf of door werknemer(s) met opleidingsattest eenvoudige handelingen  
Deze toepassing kan door een aannemer die over een opleidingsattest eenvoudige handelingen beschikt of door een particulier (doe-het-zelf), verwijderd worden indien er geen verhoogd risico op vrijgave van asbestvezels (max. concentratie 0,01 vezels/cm<sup>3</sup> - CODEX Art. VI.3-54) ontstaat en de toepassing voorafgaand wordt gefixeerd/bevochtigd; de individuele elementen zonder machinale werktuigen (boormachine, slijpschijf, hogedrukreiniger,...) en zonder breken of gooien een voor een losgemaakt worden; en ten slotte dubbel en luchtdicht verpakt weggevoerd worden naar een erkend afvalpunt (recyclagepark).

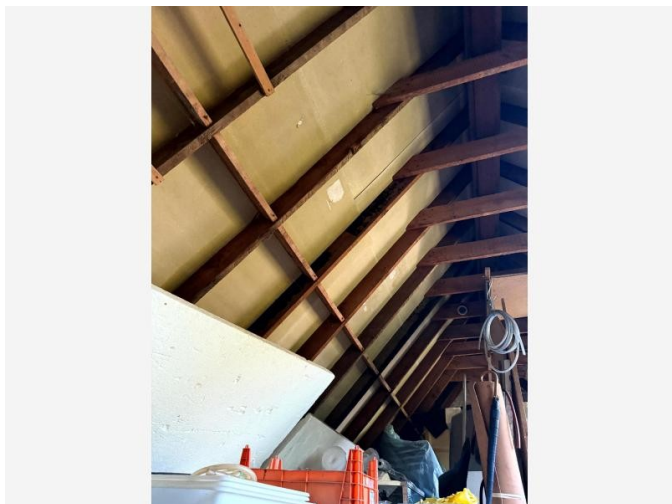
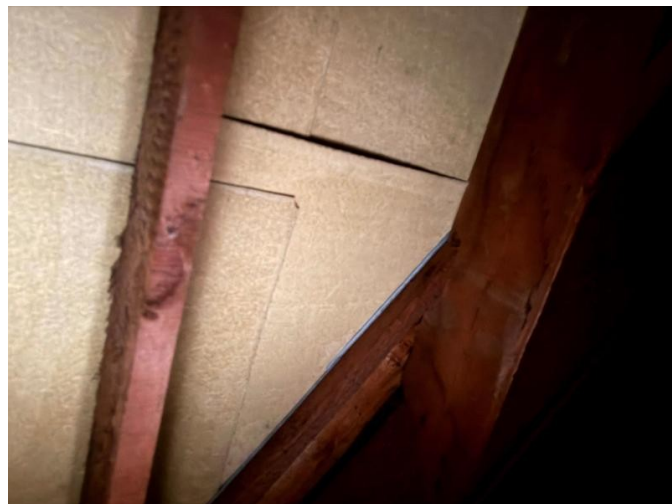
Het asbestmateriaal valt onder de mijlpaal van 2040.

| Eindbeoordeling materiaalarisico | Laag materiaalarisico en/of verlaagde kans op vezelvrijgave |

| Asbestsoort (vezeltype) | Alleen chrysotiel aanwezig |
| Afschermingsgraad van het gehele materiaal | Geheel of deels vrij aan de binnenlucht, maar geen contact met binnenluchtstromen |
| Toestand van het materiaal | Licht beschadigd, licht verweerd. Intacte calciumsilicaatplaat of materiaal met categorie 3-gebondenheid |

| # | Type | Referentie | Resultaat |
|---|---|---|---|
| 3.1 | Puntmonster | ST-003 OND | Chrysotiel |

| Beschrijving | Onderdak type Menuiserite |
| Asbestmateriaal | Plaat, paneel, tablet - Type Menuiserite |
| Totaal volume | 2,40 m <sup>3</sup> |

- Zorg voor een veilig beheer. Vermijd het beschadigen van het asbestmateriaal. Controleer de toestand jaarlijks op wijzigingen.

- Eenvoudige handelingen: mag via doe-het-zelf of door werknemer(s) met opleidingsattest eenvoudige handelingen  
Deze toepassing kan door een aannemer die over een opleidingsattest eenvoudige handelingen beschikt of door een particulier (doe-het-zelf), verwijderd worden indien er geen verhoogd risico op vrijgave van asbestvezels (max. concentratie 0,01 vezels/cm<sup>3</sup> - CODEX Art. VI.3-54) ontstaat en de toepassing voorafgaand wordt gefixeerd/bevochtigd; de individuele elementen zonder machinale werktuigen (boormachine, slijpschijf, hogedrukreiniger,...) en zonder breken of gooien een voor een losgemaakt worden; en ten slotte dubbel en luchtdicht verpakt weggevoerd worden naar een erkend afvalpunt (recyclagepark).

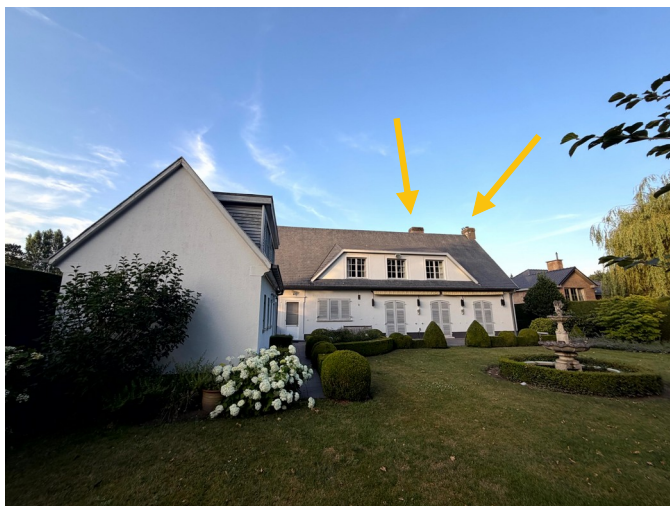
**Reden:** Het te onderzoeken materiaal situeert zich hoger dan 3,50 m te rekenen vanaf een veilige ondergrond

**Uitleg van de asbestdeskundige:** De binnenkant van de schouw is niet waarneembaar. De schouw bevat binnenin mogelijk een asbestcement rookgaskanaal. Laat dit onderzoeken bij eventuele werken.

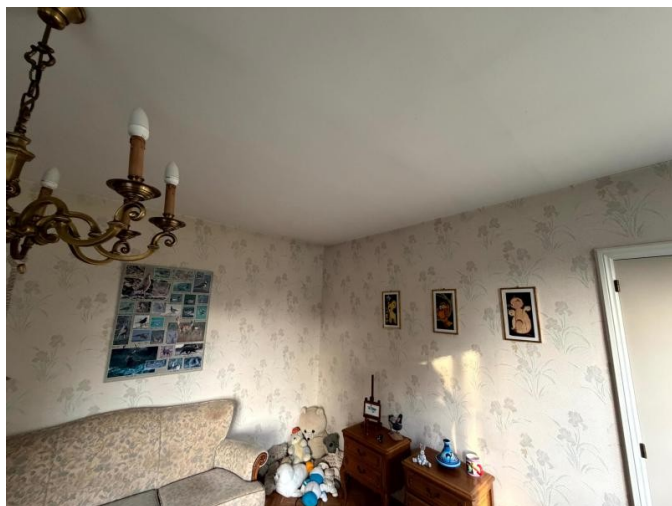
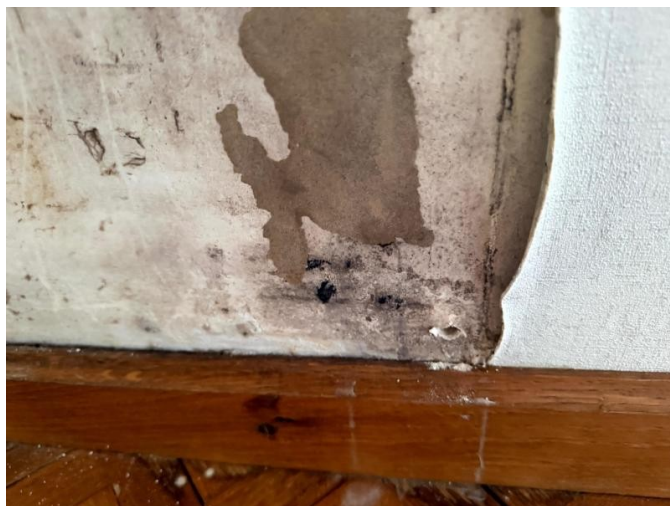
## Fiche 5: Pleisterwerk wanden

Geen asbest

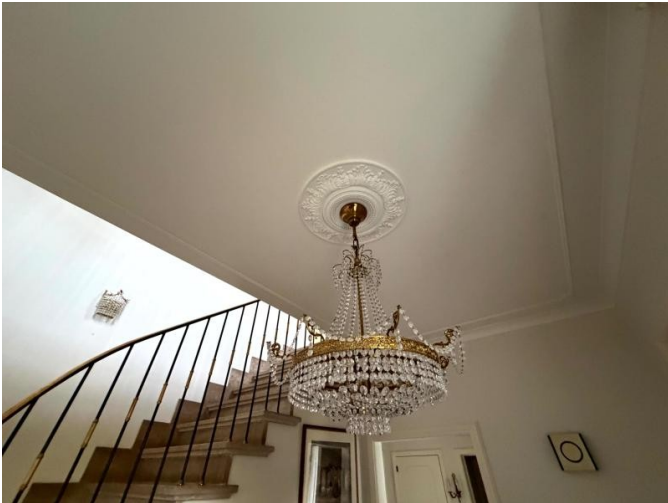
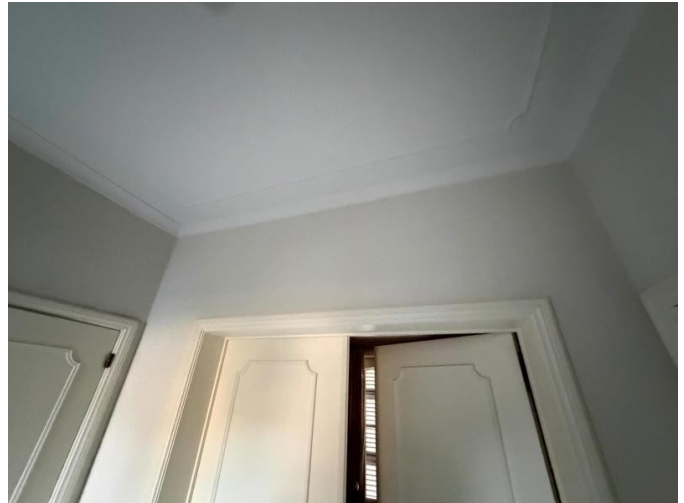
## Fiche 6: Pleisterwerk plafonds

Geen asbest

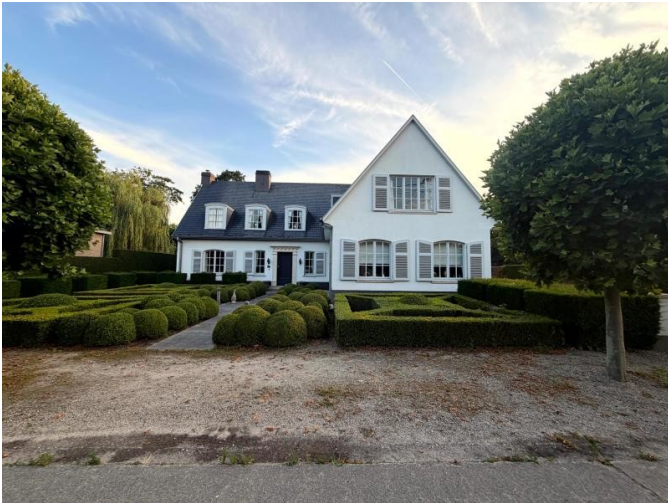
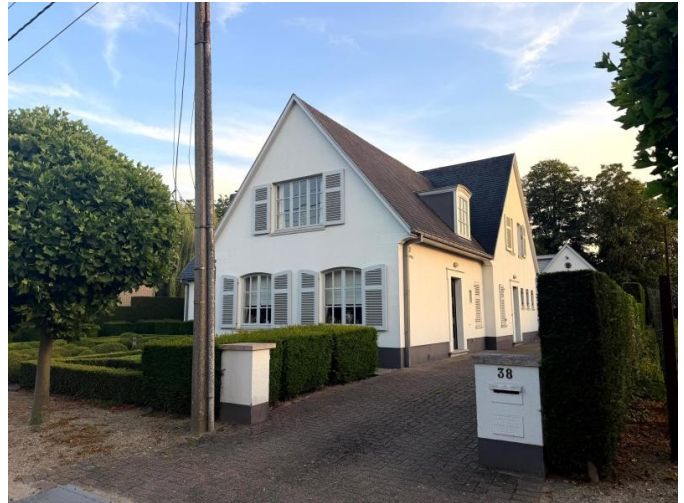
## Fiche 7: Crepi gevels

Geen asbest

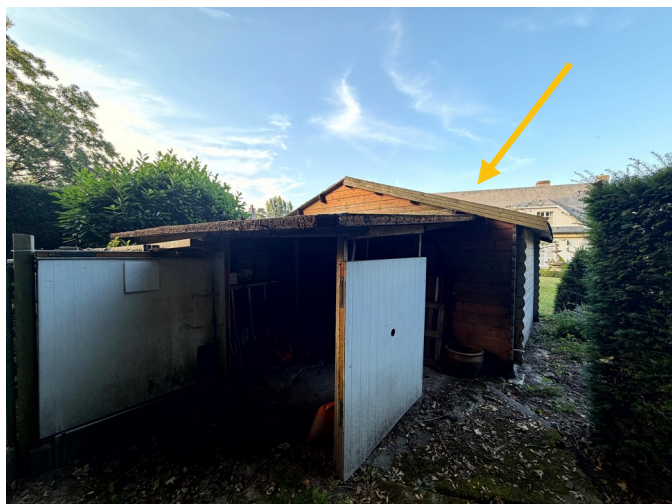
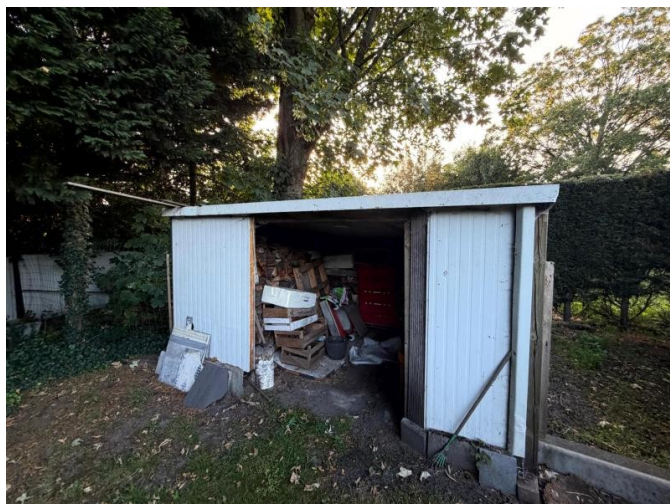
## Fiche 8: Dak bestaande uit bitumineuze golfplaten

Geen asbest
