# Asbestinventarisatetest

Kantonbaan 52, 2980 Zoersel

Attestnummer : **20260704-000094.000**

Uitgegeven op : **04.07.2026**

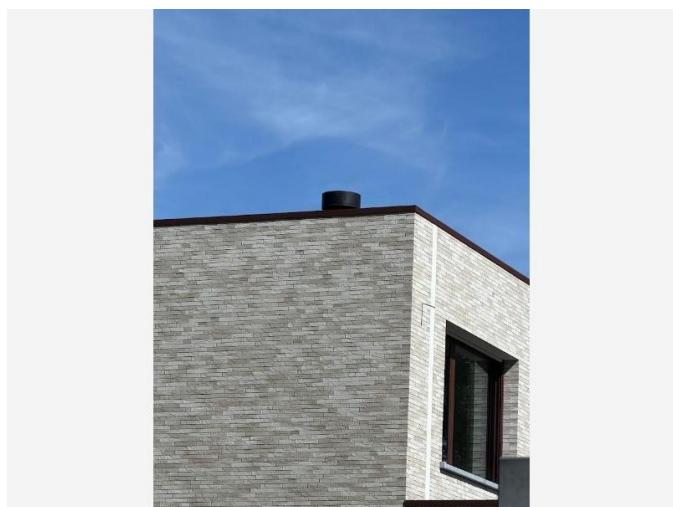
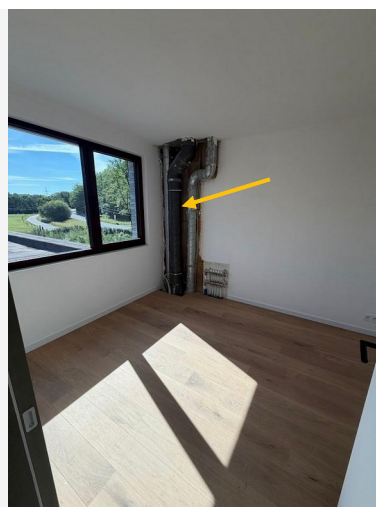
## Fiche 1: Rookgaskanalen

| Beschrijving | Notitie | Terug te vinden op plannen |
|---|---|---|
| Fiche 1: Rookgaskanalen | De gehele woning werd gestript en/of werd bijgebouwd en verkeerd in nieuwbouwtoestand. | Plan 1.2: Plan verdieping |

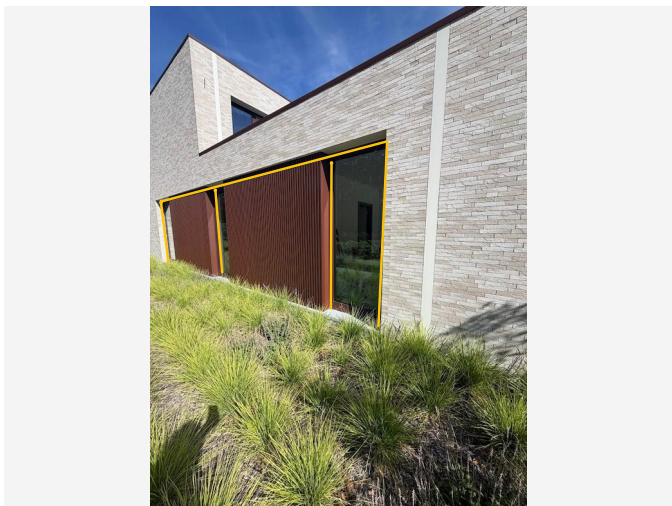
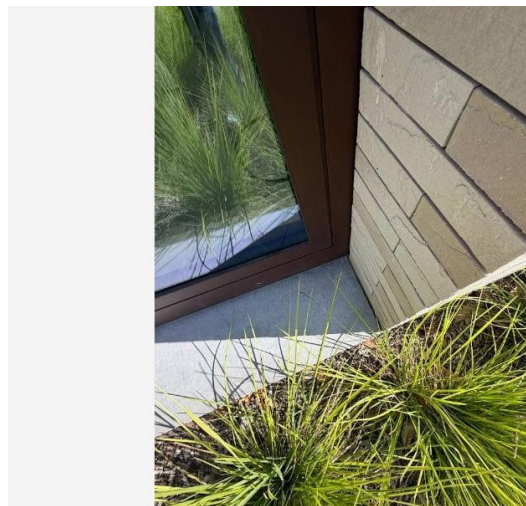
## Fiche 2: Kit ramen

| Beschrijving | Notitie | Terug te vinden op plannen |
|---|---|---|
| Fiche 2: Kit ramen | De gehele woning werd gestript en/of werd bijgebouwd en verkeerd in nieuwbouwtoestand. | - |

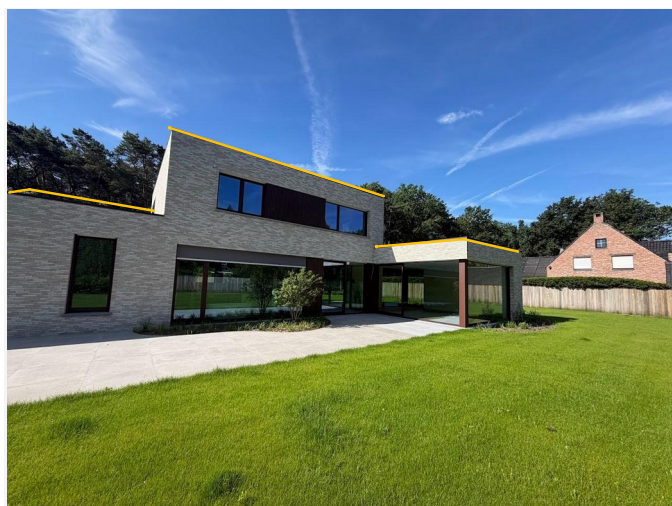
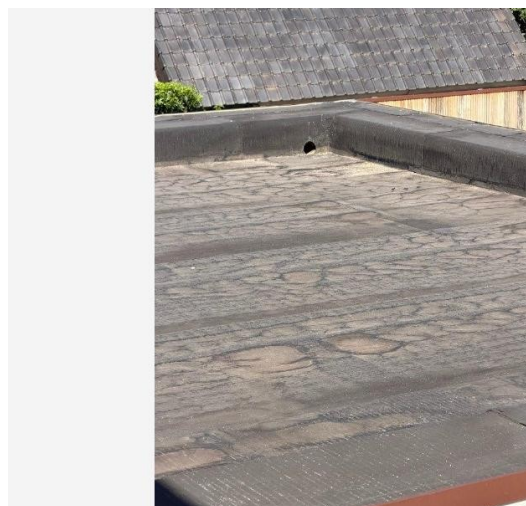
## Fiche 3: Onderdak

| Beschrijving | Notitie | Terug te vinden op plannen |
|---|---|---|
| Fiche 3: Onderdak | De gehele woning werd gestript en/of werd bijgebouwd en verkeerd in nieuwbouwtoestand. | Plan 1.3: Plan daken<br>Plan 2.2: Plan dak |

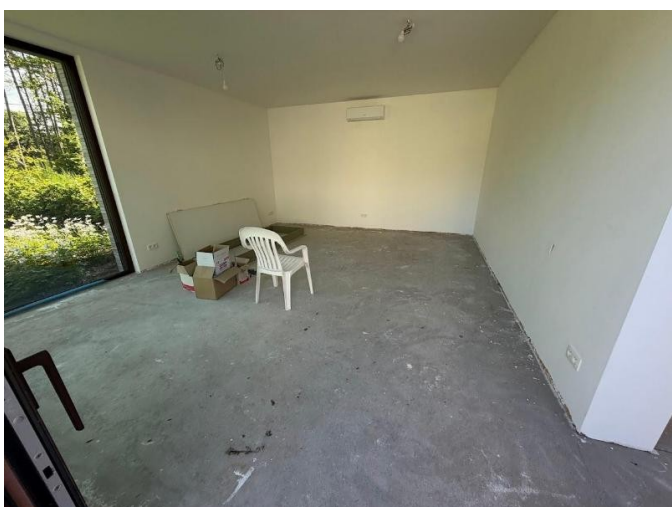
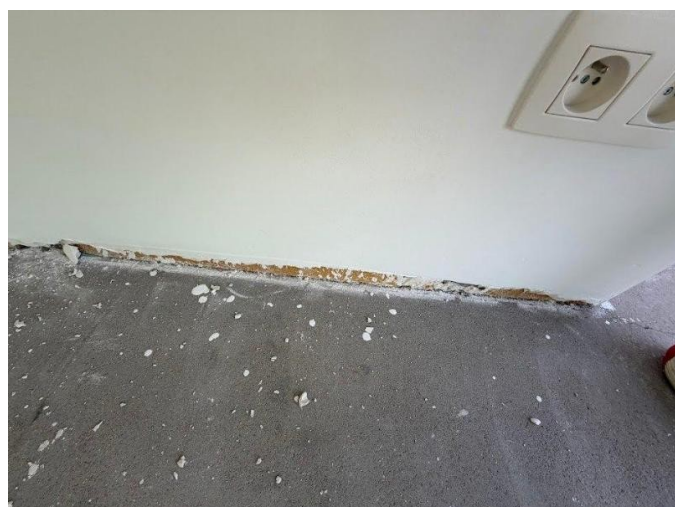
## Fiche 4: Bepleistering muren en plafonds

| Beschrijving | Notitie | Terug te vinden op plannen |
|---|---|---|
| Fiche 4: Bepleistering muren en plafonds | De gehele woning werd gestript en/of werd bijgebouwd en verkeerd in nieuwbouwtoestand. | Plan 1.1: Plan gelijkvloers<br>Plan 1.2: Plan verdieping |

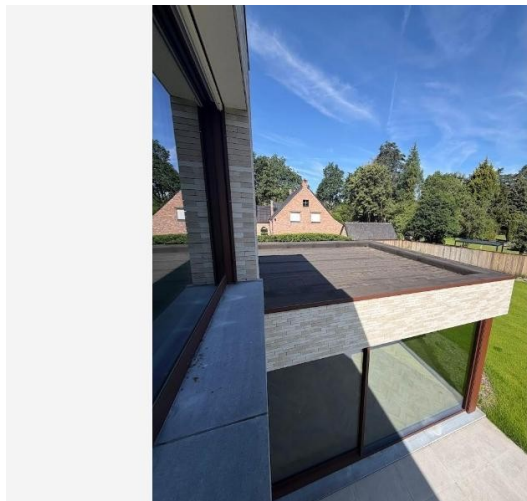
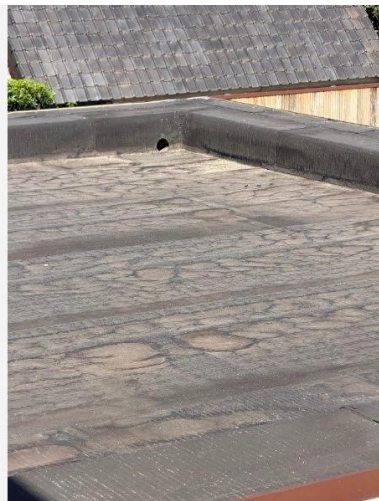
## Fiche 5: Roofing

| Beschrijving | Notitie | Terug te vinden op plannen |
|---|---|---|
| Fiche 5: Roofing | De gehele woning werd gestript en/of werd bijgebouwd en verkeerd in nieuwbouwtoestand. Het gehele dak werd vernieuwd /bijgebouwd. | Plan 1.3: Plan daken<br>Plan 2.2: Plan dak |

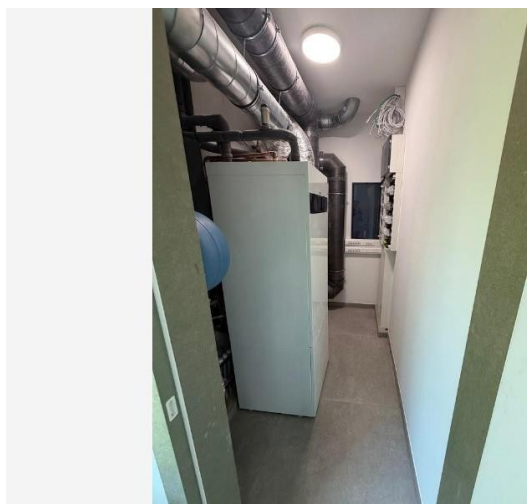
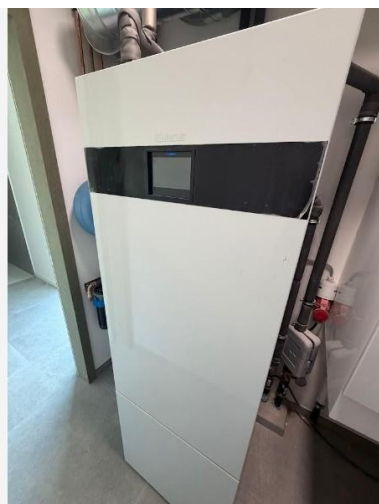
## Fiche 6: Materialen stookketel

| Beschrijving | Notitie | Terug te vinden op plannen |
|---|---|---|
| Fiche 6: Materialen stookketel | De gehele woning werd gestript en/of werd bijgebouwd en verkeerd in nieuwbouwtoestand. | - |

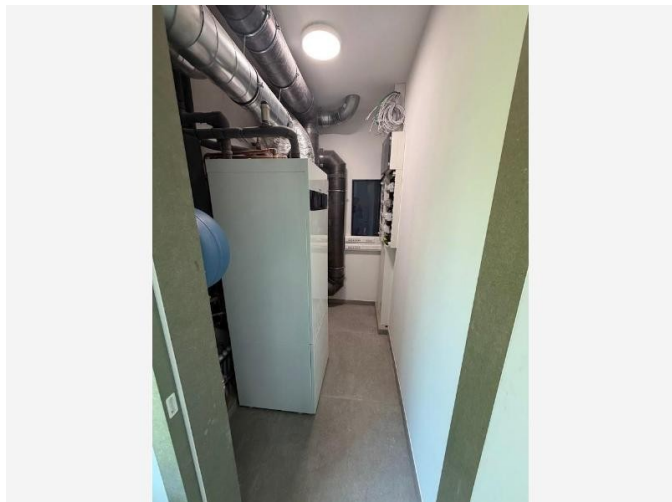
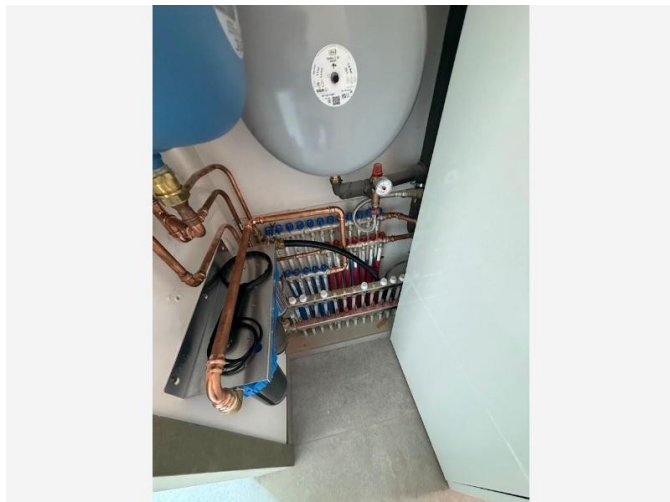
### Fiche 8: Leidingisolatie

| Beschrijving | Notitie | Terug te vinden op plannen |
|---|---|---|
| Fiche 8: Leidingisolatie | De gehele woning werd gestript en/of werd bijgebouwd en verkeerd in nieuwbouwtoestand. | Plan 1.1: Plan gelijkvloers |
