# Asbestinventarisatetest

Havenlaan 6/5, 3582 Beringen

Attestnummer : **20260707-000376.000**

**Asbestveilig** (maar mogelijk niet asbestvrij)

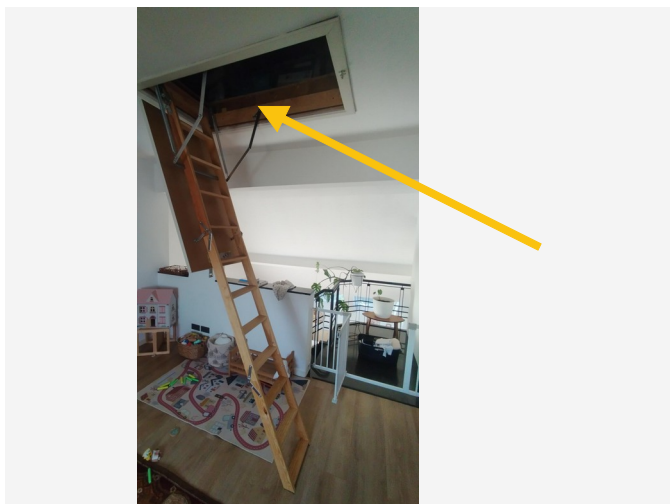
*Situeringsfoto*

**Reden:** de inspectieruimte is lager dan 1,5 m

**Uitleg van de asbestdeskundige:** In het inspectieprotocol behoort een ruimte lager dan 1,5 m niet tot het onderzoek, echter kon via de zolder een controle van het onderdak plaatsvinden

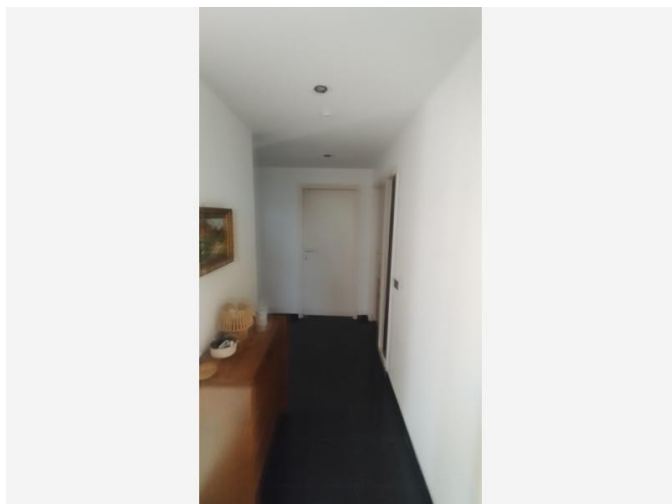
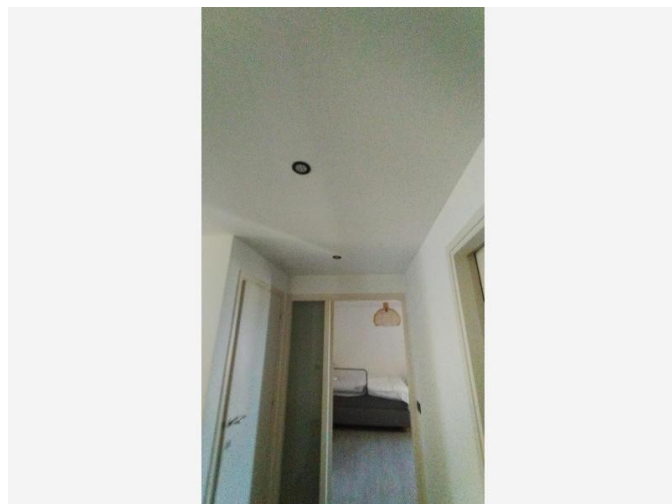
Meerdere Plafonds zijn afgewerkt met valse plafonds in plaatmateriaal. Het is niet duidelijk of er pleisterwerk of ander verdacht asbestmateriaal aanwezig is achter / op deze valse plafonds, het is aangewezen om bijkomend onderzoek uit te voeren bij werken. Zonder destructieve handeling is het niet mogelijk om na te gaan of er asbesthoudende materialen aanwezig zijn achter de plafond afwerking. Als bij sloop of renovatie blijkt dat er achter deze plafonds nog pleisterwerk of asbest verdachte toepassingen aanwezig zijn, moet dit bemonsterd worden.

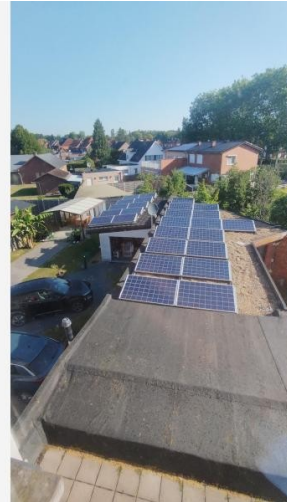
## Fiche 3: constructie maak geen deel uit van het inspectiegebied

constructie maakt geen deel uit van het inspectiegebied

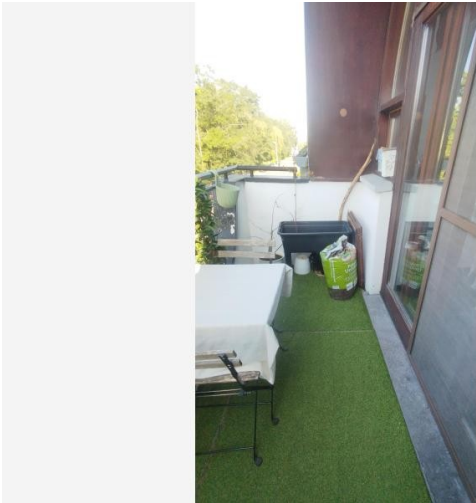
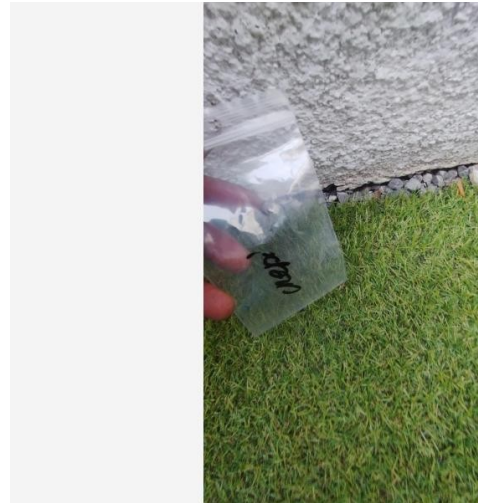
## Fiche 4: Crepi balkon

Geen asbest

| # | Type | Referentie | Resultaat |
|---|---|---|---|
| 4.1 | Mengmonster | crepi | Geen asbest |

| Opmerking | <p>In het inspectieprotocol is een monstername van crepi verplicht om dit te identificeren als niet-asbesthoudend.</p> <p>De vermelde oppervlaktes, diktes, gewichten en volumes betreffen een beredeneerde schatting. Er worden geen rechten verleend aan deze oppervlaktes/diktes/volumes.</p> |

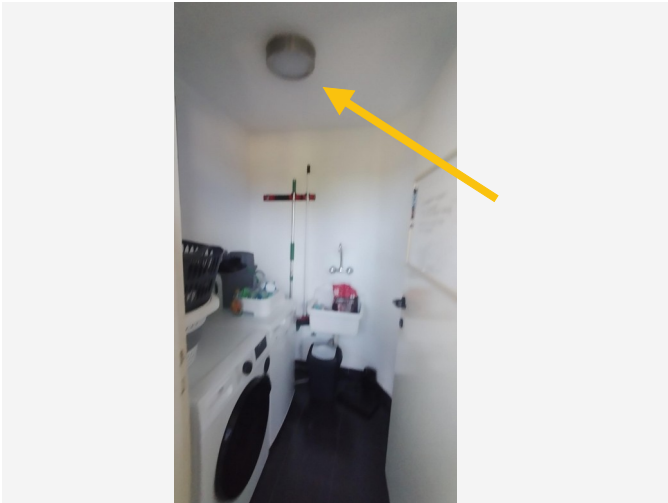
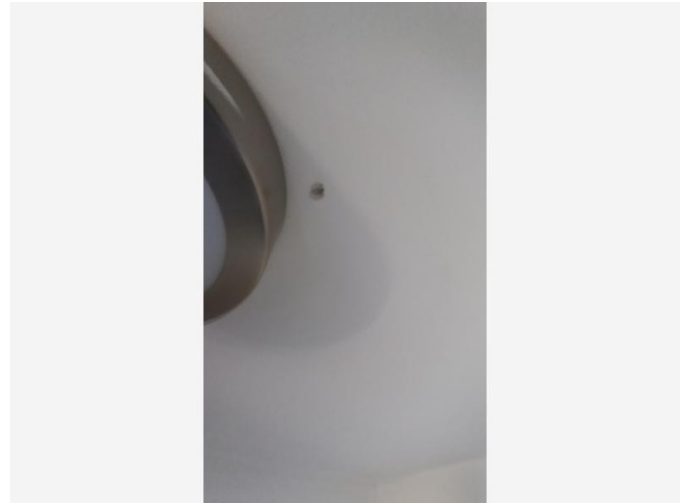
## Fiche 5: Plafondpleister

Geen asbest

| # | Type | Referentie | Resultaat |
|---|---|---|---|
| 5.1 | Mengmonster | Plafonds | Geen asbest |

| Opmerking | <p>Volgens het inspectieprotocol is een monstername van het pleisterwerk verplicht om dit te identificeren als niet-asbesthoudend.</p> <p>Locatie staalnames: individuele ruimte: Berging 2x / valse plafonds / stookplaats/natte ruimte: badkamer</p> <p>Locatie geens taalname mogelijk ; traphal = valse plafonds</p> <p>De vermelde oppervlaktes en volumes betreffen een beredeneerde schatting. Er worden geen rechten verleend aan deze oppervlaktes/volumes. De dikte is een schatting die voorkomt uit de monsterplaatsen en is daarom niet altijd representatief.</p> <p>. Er zijn plafonds afgewerkt in plaatmateriaal. Het is niet duidelijk of er pleisterwerk of verdacht materiaal aanwezig is achter deze valse plafonds, het is aangewezen om bijkomend onderzoek uit te voeren bij werken.</p> |

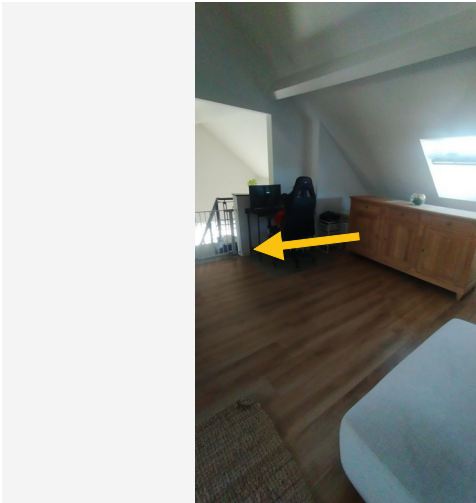
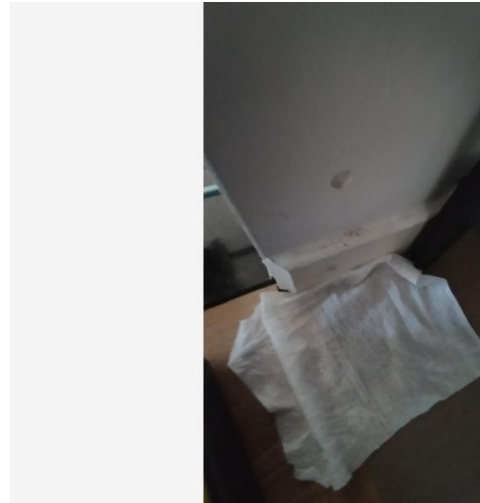
## Fiche 6: Muurpleister

Geen asbest

| # | Type | Referentie | Resultaat |
|---|---|---|---|
| 6.1 | Mengmonster | Muren | Geen asbest |

| Opmerking | <p>Volgens het inspectieprotocol is een monstername van het pleisterwerk verplicht om dit te identificeren als niet-asbesthoudend.</p> <p>Locatie staalnames: individuele ruimte: speelruimte verdiep 2 / natte ruimte: keuken / stookplaats: badkamer / traphal: woonkamer</p> <p>De vermelde oppervlaktes en volumes betreffen een beredeneerde schatting. Er worden geen rechten verleend aan deze oppervlaktes/volumes. De dikte is een schatting die voorkomt uit de monsterplaatsen en is daarom niet altijd representatief.</p> <p>. Er zijn binnenwanden zijn afgewerkt met valse wanden. Het is niet duidelijk of er pleisterwerk of asbest toepassingen aanwezig zijn achter/op deze valse wanden, het is aangewezen om bijkomend onderzoek uit te voeren bij werken.</p> <p>2. Zonder destructieve handeling is het niet mogelijk om na te gaan of er asbesthoudende materialen aanwezig zijn achter de wand afwerking</p> |

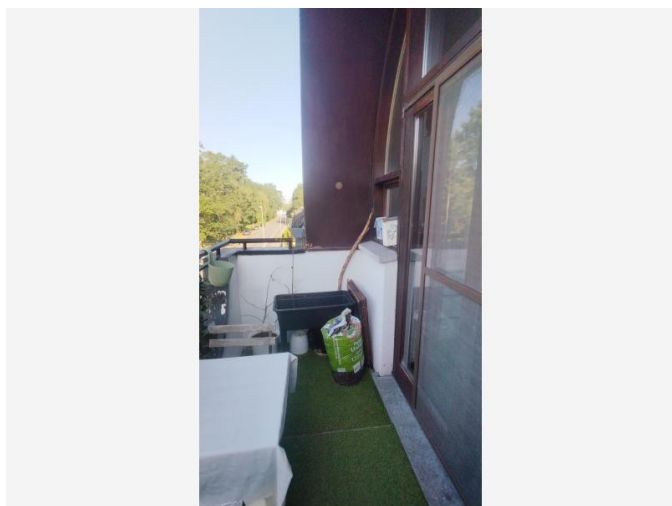
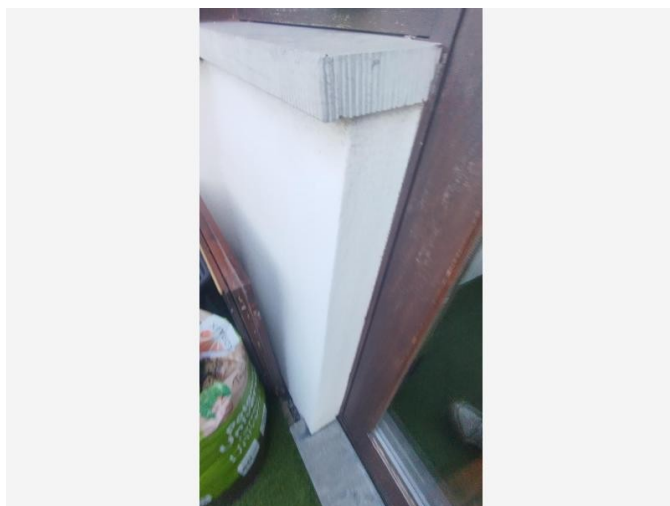
### Fiche 7: Kit niet verdacht (visueel vastgesteld)

| Beschrijving | Notitie | Terug te vinden op plannen |
|---|---|---|
| Fiche 7: Kit niet verdacht (visueel vastgesteld) | De gebruikte siliconen kit is niet asbestverdacht | Plan 1.4: Verdiep 2 : div<br>Plan 1.7: Verdiep 1 : DIV |

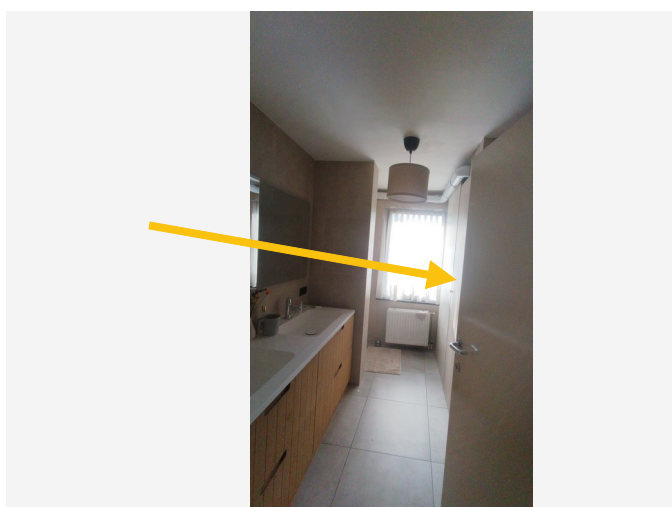
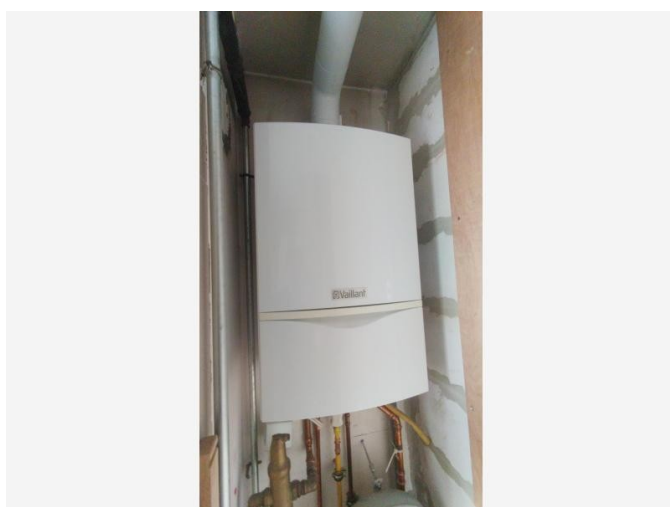
### Fiche 8: CV Ketel

| Beschrijving | Notitie | Terug te vinden op plannen |
|---|---|---|
| Fiche 8: CV Ketel | De CV ketel werd gecontroleerd (recent bwj ) en is niet asbest verdacht geen risico bouwjaar. | Plan 1.7: Verdiep 1 : DIV |

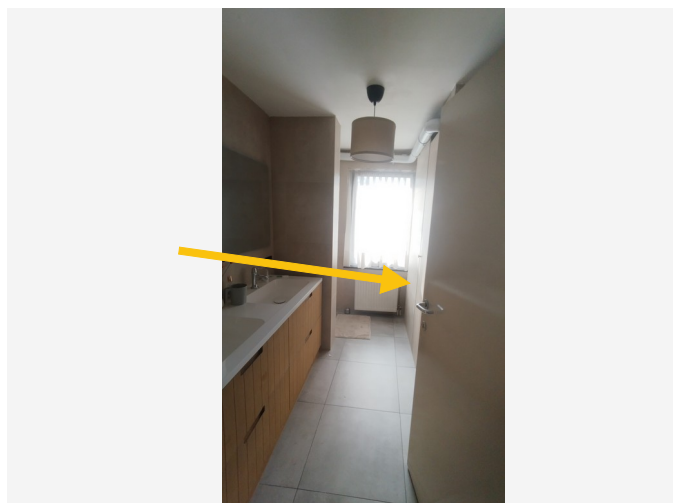
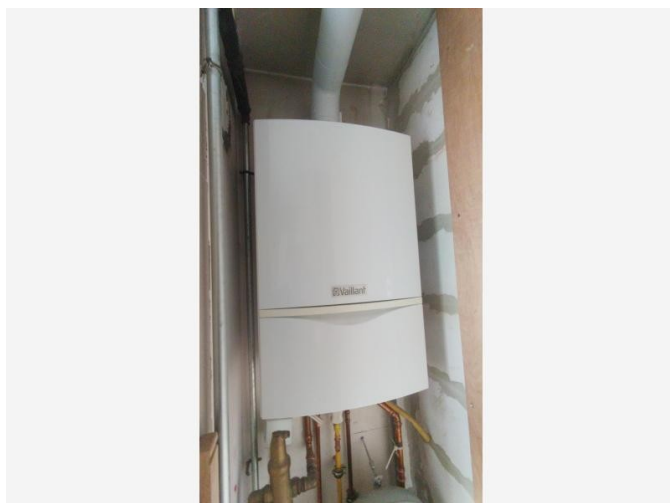
## Fiche 10: leidingisolatie ( niet aanwezig )

| Beschrijving | Notitie | Terug te vinden op plannen |
|---|---|---|
| Fiche 10: leidingisolatie ( niet aanwezig ) | Geen leidingisolatie aanwezig | Plan 1.7: Verdiep 1 : DIV |

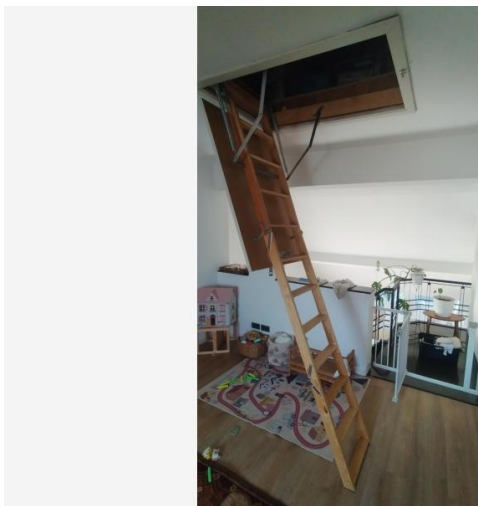
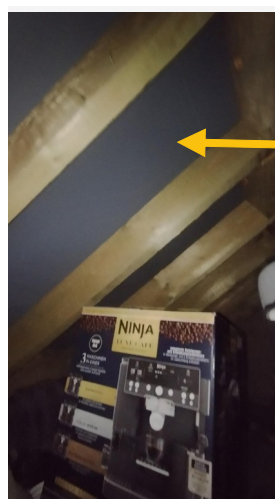
## Fiche 13: onderdak (niet verdacht )

| Beschrijving | Notitie | Terug te vinden op plannen |
|---|---|---|
| Fiche 13: onderdak (niet verdacht ) | <p>Het onderdak werd gecontroleerd via de toegang van de zolder, er werden geen verdachte materialen vastgesteld, dit is echter wel geen garantie dat het onderdak volledig opdezelfde manier is opgebouwd.</p> <p>De resterende daken maken deel uit van de gemene delen en zullen verder worden toegelicht in het attest GD</p> | Plan 1.2: Hoofdgebouw : onderdak |
