Asbestinventarisatetest

Schoolstraat 19, 3090 Overijse

Attestnummer : 20250226-000404.000

Uitgegeven op : 26.02.2025

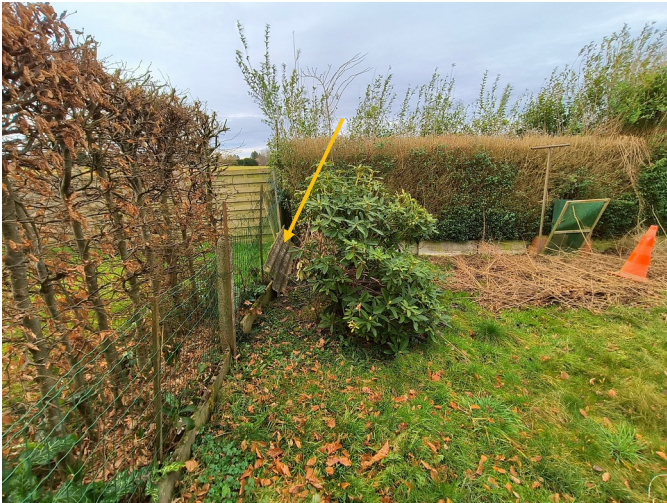
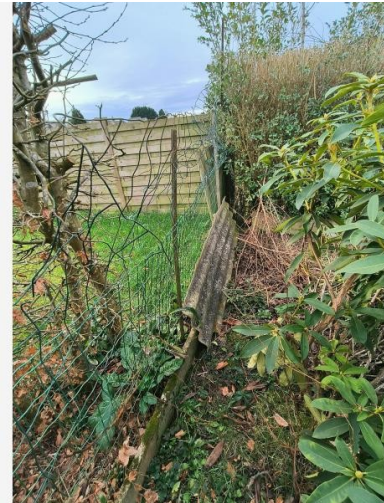
Het asbestmateriaal valt onder de mijlpaal van 2040.

Beschrijving	Afval buiten (golfplaat)
Type afvalstof	Betreft stock-voorraad of gedemonteerde asbestmaterialen
Aanwezige resten	Geen resten aanwezig
Omgeving	Buiten
Primaire drager	Bodem
Asbestmaterialen	<ul style="list-style-type: none">Dak- en gevelbekleding - Golfplaat
Bindmiddel van asbestmateriaal	Cement
Gebondenheid op basis van bindmiddel	Hecht
Hoeveelheid (gewicht - aantal)	<ul style="list-style-type: none">10,00 kg - 1 stuk
Totaal gewicht	10,00 kg
Eenvoudig bereikbaar	Ja
Identificatiemethode	Vaststelling zonder monsternamen
Opmerking

Dringend verwijderen

- Verwijder het asbestafval.

- Eenvoudige handelingen: mag via doe-het-zelf of door werknemer(s) met opleidingsattest eenvoudige handelingen
Het afval betreft hechtgebonden toepassingen. Verwijder deze zonder (extra) te beschadigen.

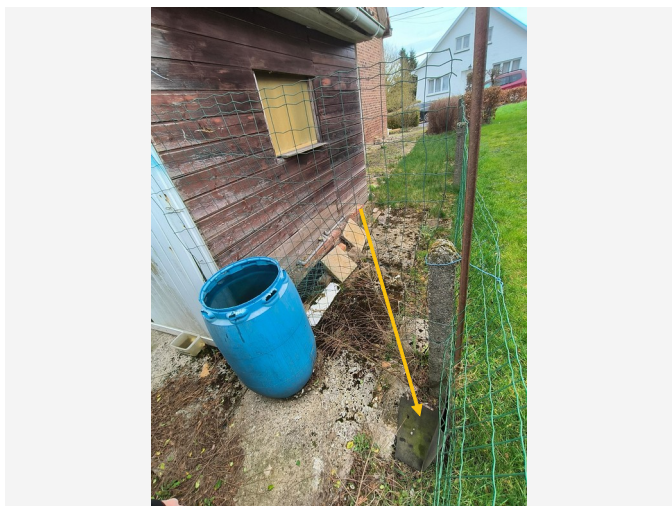
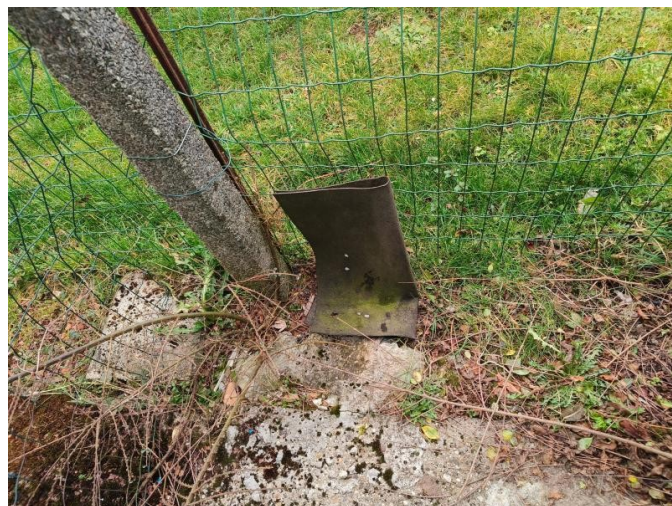
Het asbestmateriaal valt onder de mijlpaal van 2040.

Beschrijving	Afval buiten (roofing)
Type afvalstof	Betreft stock-voorraad of gedemonteerde asbestmaterialen
Aanwezige resten	Geen resten aanwezig
Omgeving	Buiten
Primaire drager	Bodem
Asbestmaterialen	<ul style="list-style-type: none">Dak- en gevelbekleding - Roofing
Bindmiddel van asbestmateriaal	Bitumen (roofing, teer, asfalt)
Gebondenheid op basis van bindmiddel	Hecht
Hoeveelheid (gewicht - aantal)	<ul style="list-style-type: none">2,00 kg - 1 stuk
Totaal gewicht	2,00 kg
Eenvoudig bereikbaar	Ja
Identificatiemethode	Vaststelling zonder monstername Motivatie: Op vraag van de eigenaar-opdrachtgever werd geen monstername uitgevoerd

Dringend verwijderen

- Verwijder het asbestafval.

- Eenvoudige handelingen: mag via doe-het-zelf of door werknemer(s) met opleidingsattest eenvoudige handelingen
Het afval betreft hechtgebonden toepassingen. Verwijder deze zonder (extra) te beschadigen.

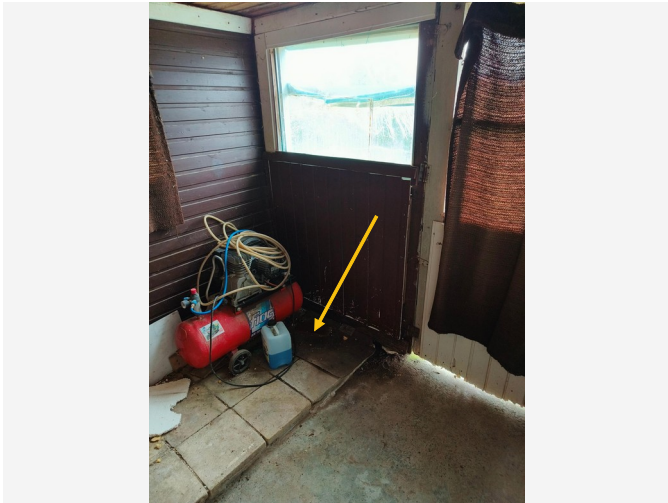
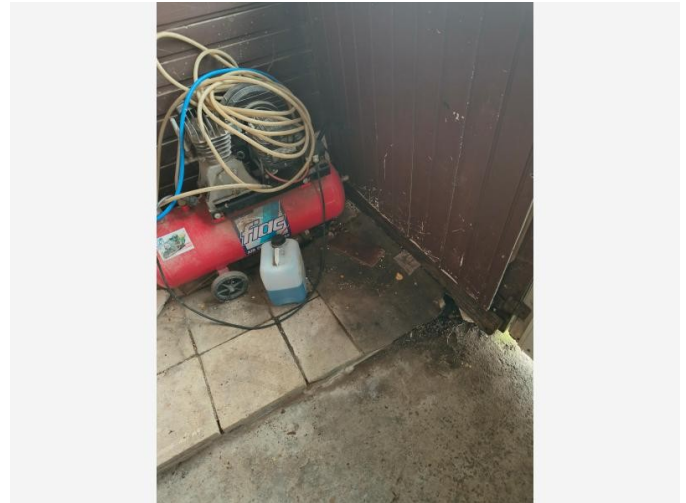
Het asbestmateriaal valt onder de mijlpaal van 2040.

Beschrijving	Afval binnen (roofing)
Type afvalstof	Betreft stock-voorraad of gedemonteerde asbestmaterialen
Aanwezige resten	Geen resten aanwezig
Omgeving	Binnen
Primaire drager	Vloer
Asbestmaterialen	<ul style="list-style-type: none">Dak- en gevelbekleding - Roofing
Bindmiddel van asbestmateriaal	Bitumen (roofing, teer, asfalt)
Gebondenheid op basis van bindmiddel	Hecht
Hoeveelheid (gewicht - aantal)	<ul style="list-style-type: none">5,00 kg - 1 stuk
Totaal gewicht	5,00 kg
Eenvoudig bereikbaar	Ja
Identificatiemethode	Vaststelling zonder monstername Motivatie: Op vraag van de eigenaar-opdrachtgever werd geen monstername uitgevoerd

Dringend verwijderen

- Verwijder het asbestafval.

- Eenvoudige handelingen: mag via doe-het-zelf of door werknemer(s) met opleidingsattest eenvoudige handelingen
Het afval betreft hechtgebonden toepassingen. Verwijder deze zonder (extra) te beschadigen.

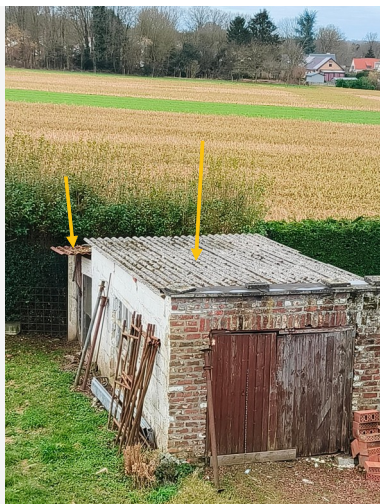
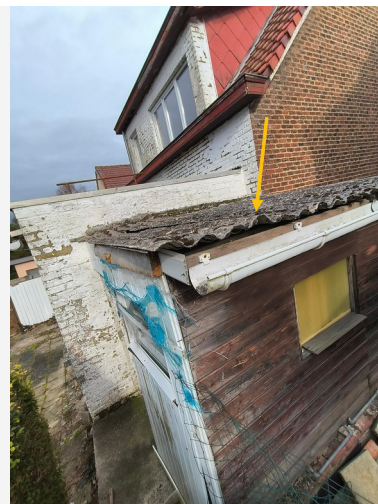
Het asbestmateriaal valt onder de mijlpaal van 2034.

Eindbeoordeling materiaalrisico	Hoog materiaalrisico en/of hoge kans op vezelvrijgave
---------------------------------	---

Gebondenheid	Categorie 1: hechtgebonden in oorsprong
Asbestsoort (vezeltype)	Crocidoliet aanwezig
Asbestconcentratie	Laag (< 50%)
Afschermingsgraad van het gehele materiaal	Geheel of deels (ook) vrij aan de binnenlucht
Toestand van het materiaal	Matig beschadigd, matig verweerd

Beschrijving	Golfplaten daken
Omgeving	Grenst aan binnen- en buitenlucht
Primaire drager	Schuin dak
Asbestmateriaal	Dak- en gevelbekleding - Golfplaat
Bindmiddel van asbestmateriaal	Cement
Gebondenheid op basis van bindmiddel	Hecht
Hoeveelheid (oppervlakte - aantal)	<ul style="list-style-type: none">• 25,00 m² - 1 stuk• 10,00 m² - 1 stuk
Totale oppervlakte	35,00 m ²
Eenvoudig bereikbaar	Ja
Bevestigingswijze	<ul style="list-style-type: none">• Geschroefd
Identificatiemethode	Vaststelling zonder monsternamen
Destructieve handeling voor identificatie	Nee

Dringend verwijderen

- Verwijder dit asbestmateriaal zo snel mogelijk. Volg de toestand goed op.
- Hemelwater dat afspoelt van asbestcement daken of gevels kan asbestdeeltjes bevatten. Gebruik het enkel voor gesloten circuits (bv. spoelen toiletten). Reinig na het vervangen van het dak of de gevel de dakgoten en regenwaterput of -ton om asbesthoudend sediment of slib te verwijderen

- Eenvoudige handelingen: mag via doe-het-zelf of door werknemer(s) met opleidingsattest eenvoudige handelingen
Golfplaten zijn een hechtgebonden toepassing, deze dienen voorzichtig te worden verwijderd zonder te breken/slijpen om vezelvrijgave te vermijden. De ruimte of het materiaal die zich onder de golfplaten bevindt kan mogelijks gecontamineerd zijn door vezelvrijgave van deze toepassing.
Zie ook www.asbestinfo.be voor meer info over de te gebruiken PBM's en verwijdermethodes.
Indien u deze toch doe-het-zelf zou verwijderen, zorg er dan voor dat: u zich beschermt met een FFP3-mondmasker, wegwerpoverall type 5/6 en -handschoenen en afspoelbaar schoeisel, er geen minderjarigen of derden aanwezig zijn, u beschikt over PE-folie en zakken om loskomende deeltjes en afval op te vangen en te verpakken, u beschikt over een vernevelaar (water) of fixeermiddel om het asbestmateriaal eerst te

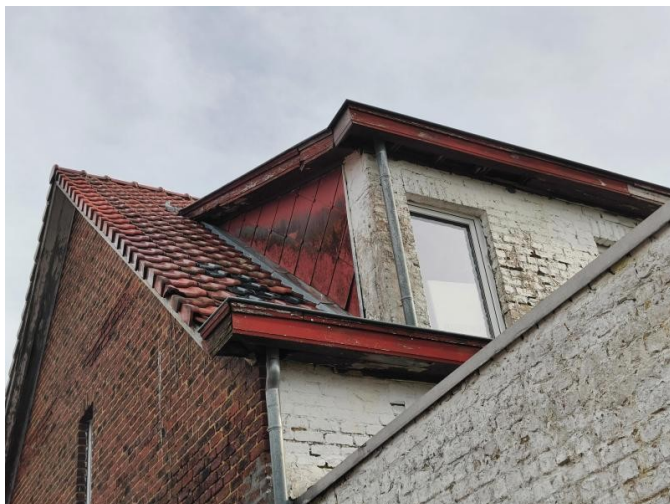
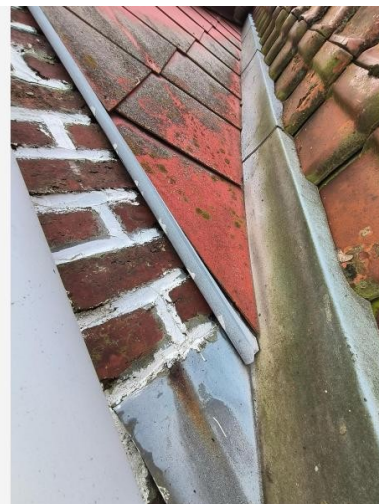
Het asbestmateriaal valt onder de mijlpaal van 2034.

Eindbeoordeling materiaalrisico	Verhoogd materiaalrisico en/of verhoogde kans op vezelvrijgave
---------------------------------	--

Gebondenheid	Categorie 1: hechtgebonden in oorsprong
Asbestsoort (vezeltype)	Crocidoliet aanwezig
Asbestconcentratie	Laag (< 50%)
Afschermingsgraad van het gehele materiaal	Geheel of deels vrij aan de buitenlucht
Toestand van het materiaal	Matig beschadigd, matig verweerd

Beschrijving	Shingles tegen zijgevels dakkappen
Omgeving	Buiten
Primaire drager	Wand buitenschil
Asbestmateriaal	Dak- en gevelbekleding - Lei, shingle
Bindmiddel van asbestmateriaal	Cement
Gebondenheid op basis van bindmiddel	Hecht
Hoeveelheid (oppervlakte - aantal)	• 3,00 m ² - 4 stuks
Totale oppervlakte	12,00 m ²
Eenvoudig bereikbaar	Ja
Bevestigingswijze	• Genageld, geniet
Identificatiemethode	Vaststelling zonder monsternamen
Destructieve handeling voor identificatie	Nee
Opmerking	De hoeveelheid betreft een ruwe schatting.

Verwijderen

- Verwijder dit asbestmateriaal zo snel mogelijk. Volg de toestand goed op.

- Eenvoudige handelingen: mag via doe-het-zelf of door werknemer(s) met opleidingsattest eenvoudige handelingen
Shingles zijn een hechtgebonden toepassing, deze dienen voorzichtig te worden verwijderd zonder te breken/slijpen om vezelvrijgave te vermijden. De ruimte of het materiaal die zich onder of achter de shingles bevindt kan mogelijks gecontamineerd zijn door vezelvrijgave van deze toepassing.

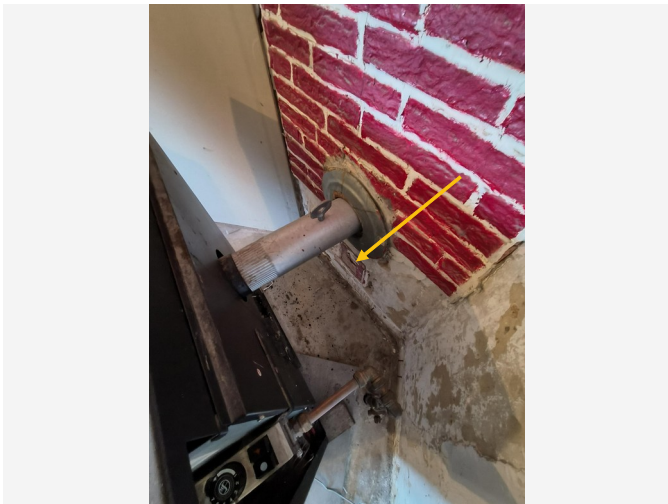
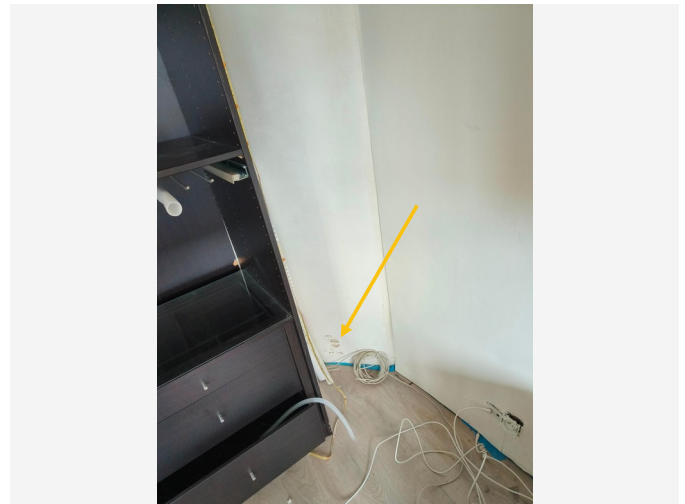
Het asbestmateriaal valt onder de mijlpaal van 2040.

Eindbeoordeling materiaalrisico	Verhoogd materiaalrisico en/of verhoogde kans op vezelvrijgave
---------------------------------	--

Gebondenheid	Categorie 1: hechtgebonden in oorsprong
Asbestsoort (vezeltype)	Crocidoliet aanwezig
Asbestconcentratie	Laag (< 50%)
Afschermingsgraad van het gehele materiaal	Geheel of deels (ook) vrij aan de binnenlucht
Toestand van het materiaal	Licht beschadigd, licht verweerd. Intact calciumsilicaatmateriaal of categorie III 'gebondenheid'

Beschrijving	Inspectieluik/ roetluik
Omgeving	Binnen
Primaire drager	Ruimteverwarming
Asbestmateriaal	Brandwerende afsluiting (prefab geheel) - Luik
Bindmiddel van asbestmateriaal	Cement
Gebondenheid op basis van bindmiddel	Hecht
Hoeveelheid (gewicht - aantal)	<ul style="list-style-type: none">• 2,00 kg - 2 stuks
Totaal gewicht	4,00 kg
Eenvoudig bereikbaar	Ja
Bevestigingswijze	<ul style="list-style-type: none">• Geklemd• Verlijmd, ingegoten, versmeerd
Identificatiemethode	Vaststelling zonder monstername
Destructieve handeling voor identificatie	Nee

Verwijderen

- Verwijder dit asbestmateriaal zo snel mogelijk. Volg de toestand goed op.

- Eenvoudige handelingen: mag via doe-het-zelf of door werknemer(s) met opleidingsattest eenvoudige handelingen
Inspectieluikjes zijn een hechtgebonden toepassing. Deze dienen voorzichtig te worden verwijderd, zonder het inspectieluik te breken of er in te slijpen.

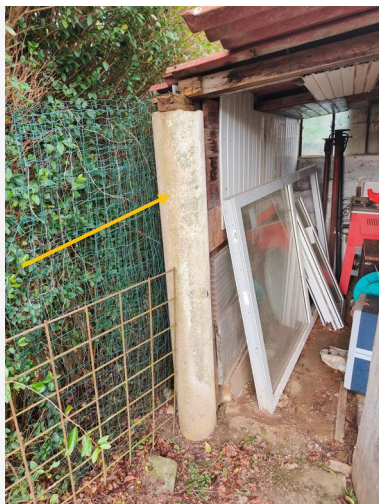
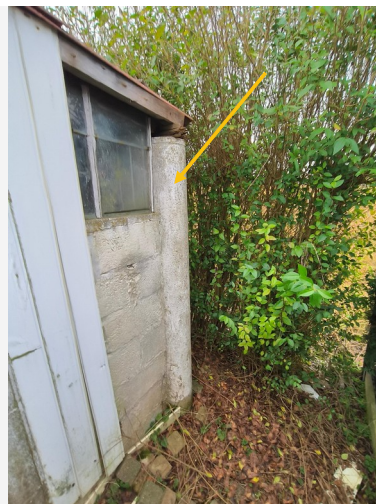
Het asbestmateriaal valt onder de mijlpaal van 2040.

Eindbeoordeling materiaalrisico	Verhoogd materiaalrisico en/of verhoogde kans op vezelvrijgave
---------------------------------	--

Gebondenheid	Categorie 1: hechtgebonden in oorsprong
Asbestsoort (vezeltype)	Crocidoliet aanwezig
Asbestconcentratie	Laag (< 50%)
Afschermingsgraad van het gehele materiaal	Geheel of deels (ook) vrij aan de binnenlucht
Toestand van het materiaal	Licht beschadigd, licht verweerd. Intact calciumsilicaatmateriaal of categorie III 'gebondenheid'

Beschrijving	Steunpalen
Omgeving	Binnen
Primaire drager	Fundering-draagstructuur (horizontaal, verticaal)
Asbestmateriaal	Verloren bekisting - Buis, koker
Bindmiddel van asbestmateriaal	Cement
Gebondenheid op basis van bindmiddel	Hecht
Hoeveelheid (lengte - omtrek - dikte - aantal)	<ul style="list-style-type: none">• 1,70 m - 76,00 cm - 1,00 cm - 2 stuks
Totaal volume	0,026 m ³
Eenvoudig bereikbaar	Nee <ul style="list-style-type: none">• Verwijdering tast de bouwkundige integriteit aan.
Bevestigingswijze	<ul style="list-style-type: none">• Geklemd• Verlijmd, ingegoten, versmeerd
Identificatiemethode	Vaststelling zonder monsternamen
Destructieve handeling voor identificatie	Nee

Maatregelen nemen

- Zorg voor een veilig beheer en verwijder dit asbestmateriaal wanneer het bij werken eenvoudig bereikbaar wordt. Controleer de toestand jaarlijks op wijzigingen.

- Eenvoudige handelingen: enkel door erkend asbestverwijderaer
De asbestcementen buis is een hechtgebonden toepassing. Deze dient voorzichtig te worden verwijderd, zonder de buis te breken of er in te slijpen.

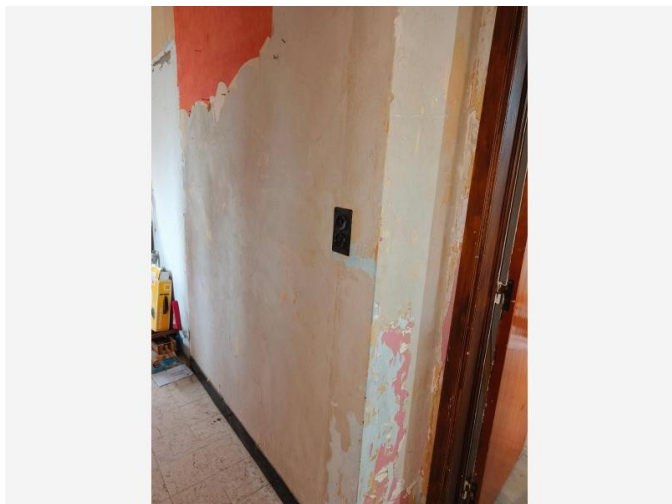
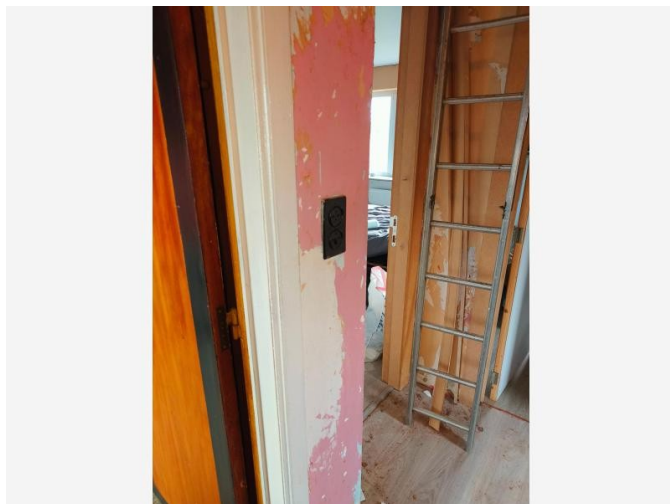
Het asbestmateriaal valt onder de mijlpaal van 2040.

Eindbeoordeling materiaalisico	Laag materiaalisico en/of verlaagde kans op vezelvrijgave
--------------------------------	---

Gebondenheid	Categorie 1: hechtgebonden in oorsprong
Asbestsoort (vezeltype)	Crocidoliet aanwezig
Asbestconcentratie	Laag (< 50%)
Afschermingsgraad van het gehele materiaal	Geheel of deels (ook) vrij aan de binnenlucht
Toestand van het materiaal	Onbeschadigd, niet verweerd

Beschrijving	Bakeliet (oud elektrisch materieel)
Omgeving	Binnen
Primaire drager	Communicatie en elektrische infrastructuur en uitrusting
Asbestmateriaal	bakeliet schakelmaterieel
Bindmiddel van asbestmateriaal	Kunststof of -hars
Gebondenheid op basis van bindmiddel	Hecht
Hoeveelheid (gewicht - aantal)	<ul style="list-style-type: none">• 2,00 kg - 1 stuk
Totaal gewicht	2,00 kg
Eenvoudig bereikbaar	Ja
Bevestigingswijze	<ul style="list-style-type: none">• Geschroefd
Identificatiemethode	Vaststelling zonder monstername
Destructieve handeling voor identificatie	Nee
Opmerking	Het betreft al het oud elektrisch (schakel)materieel van bakeliet (bvb; schakelaars/klemmendozen/stopcontacten/lamphouders...) Het betreft een ruwe schatting van de hoeveelheid.

Zorgvuldig beheren

- Zorg voor een veilig beheer. Vermijd het beschadigen van het asbestmateriaal. Controleer de toestand jaarlijks op wijzigingen.

- Eenvoudige handelingen: mag via doe-het-zelf of door werknemer(s) met opleidingsattest eenvoudige handelingen
Elektrisch materiaal uit bakeliet zijn hechtgebonden toepassingen. Deze dienen voorzichtig te worden verwijderd zonder te breken. Indien u deze doe-het-zelf zou verwijderen, zorg er dan voor dat: u zich beschermt met een FFP3-mondmasker, wegwerpovertal type 5/6 en -handschoenen en afspoelbaar schoeisel, er geen minderjarigen of derden aanwezig zijn, u beschikt over PE-folie en zakken om loskomende deeltjes en afval op te vangen en te verpakken, u beschikt over een vernevelaar (water) of fixeermiddel om het asbestmateriaal eerst te fixeren, u weet hoe u het asbestmateriaal veilig kan demonteren zonder stof of breuken, u beschikt over natte doeken om eventuele resten en stof weg te nemen. Informeer uzelf goed op www.asbestinfo.be > Asbest verwijderen.

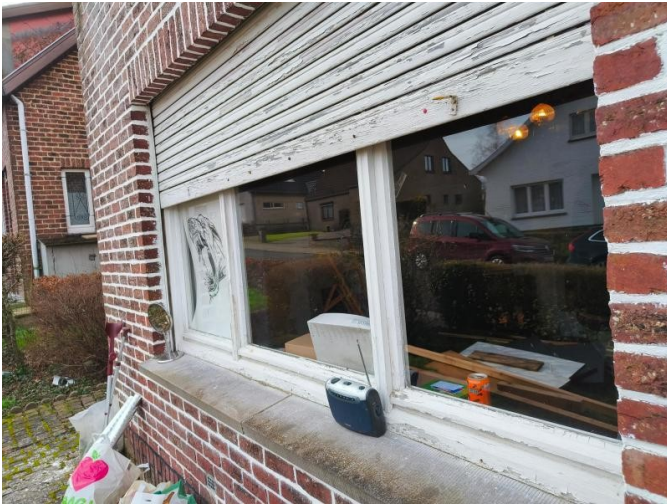
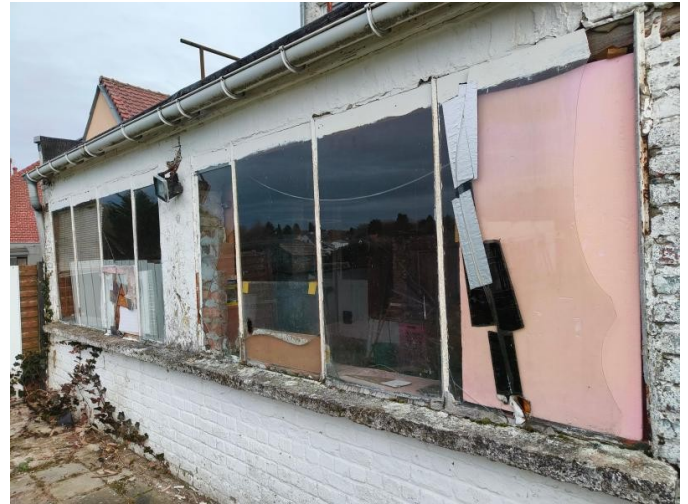
Het asbestmateriaal valt onder de mijlpaal van 2040.

Beschrijving	Mastiek (oud) schrijnwerk
Omgeving	Buiten
Primaire drager	Wandopening verticaal (raam, deur, ...)
Asbestmateriaal	In-situ afwerkingslagen - Pasta, stopverf, voegsel, stopsel, vulsel, mastiek, katten, ...
Bindmiddel van asbestmateriaal	Kitten, mastiek, pasta
Gebondenheid op basis van bindmiddel	Hecht
Hoeveelheid (gewicht - aantal)	<ul style="list-style-type: none">• 5,00 kg - 1 stuk
Totaal gewicht	5,00 kg
Eenvoudig bereikbaar	Ja
Bevestigingswijze	<ul style="list-style-type: none">• Verlijmd, ingegoten, versmeerd
Identificatiemethode	Vaststelling zonder monsternamen
Destructieve handeling voor identificatie	Nee
Opmerking	Al het oude schrijnwerk dat mastiek bevat die (half)hard is geworden is verdacht. Het betreft een ruwe schatting van de hoeveelheid. (mastiek tussen raam/kader).

Zorgvuldig beheren

- Zorg voor een veilig beheer. Vermijd het beschadigen van het asbestmateriaal. Controleer de toestand jaarlijks op wijzigingen.

- Eenvoudige handelingen: mag via doe-het-zelf of door werknemer(s) met opleidingsattest eenvoudige handelingen
Mastiek is een hechtgebonden toepassing. Deze dient voorzichtig te worden verwijderd ofwel door middel van bvb spatel, ofwel in zijn geheel met schrijnwerk. Zorg ervoor dat er geen resten achterblijven.

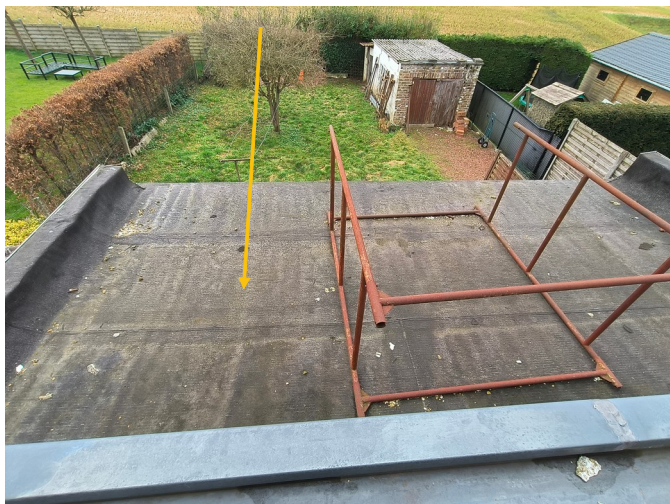
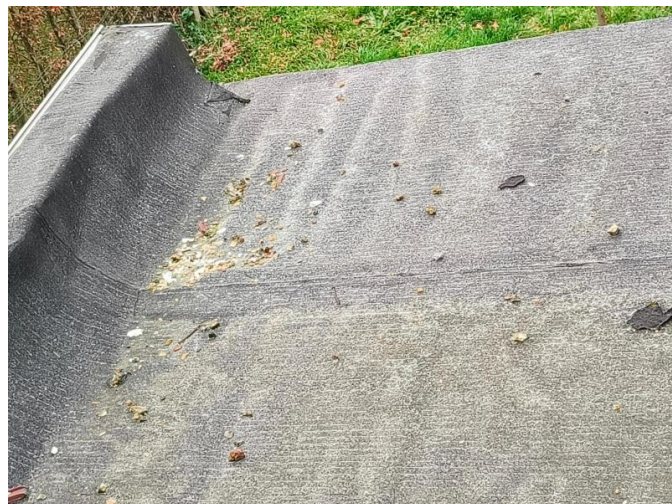
Beschrijving	Roofing op dak
Omgeving	Buiten
Primaire drager	Plat dak
Asbestmateriaal	Dak- en gevelbekleding - Roofing
Bindmiddel van asbestmateriaal	Bitumen (roofing, teer, asfalt)
Gebondenheid op basis van bindmiddel	Hecht
Hoeveelheid (oppervlakte - aantal)	<ul style="list-style-type: none">• 18,00 m² - 1 stuk
Totale oppervlakte	18,00 m ²
Eenvoudig bereikbaar	Ja
Bevestigingswijze	<ul style="list-style-type: none">• Verlijmd, ingegoten, versmeerd
Identificatiemethode	Vaststelling zonder monstername Motivatie: Op vraag van de eigenaar-opdrachtgever werd geen monstername uitgevoerd
Destructieve handeling voor identificatie	Nee
Opmerking	Het betreft een schatting van de hoeveelheid. Het is aangeraden een staal te laten nemen van deze toepassing alvorens werken te laten uitvoeren. De kans is gering dat er asbest in deze toepassing aanwezig is.

- Eenvoudige handelingen: mag via doe-het-zelf of door werknemer(s) met opleidingsattest eenvoudige handelingen
Roofing mag, gezien dit niet zonder te scheuren/breken verwijderd kan worden, niet doe-het-zelf verwijderd worden maar enkel door werknemers met opleidingsattest eenvoudige handelingen. Er komen hier steeds asbestvezels bij vrij.

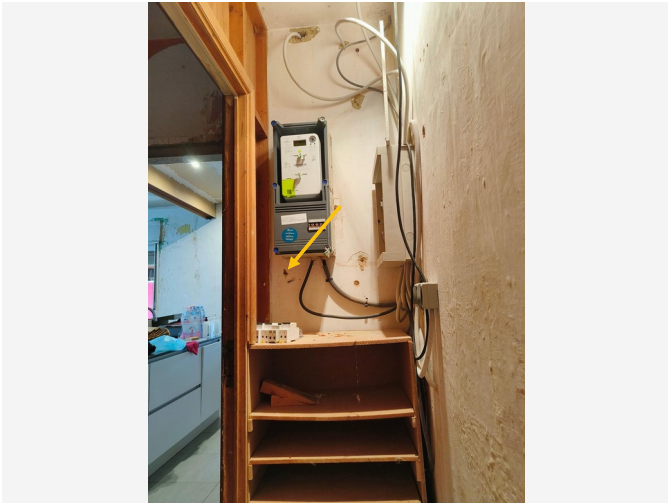
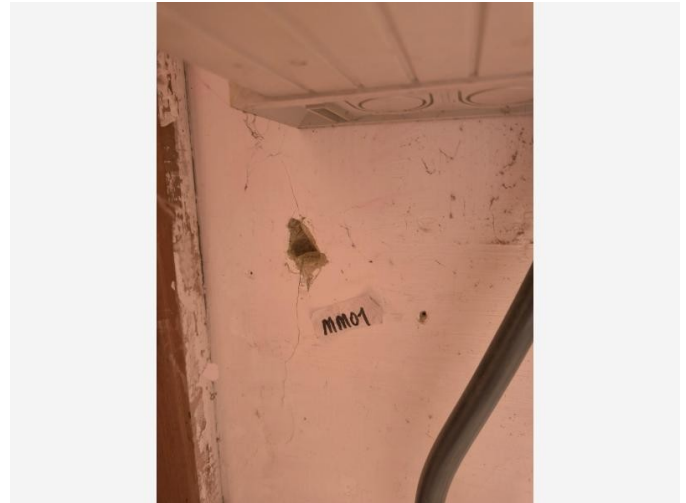
Beschrijving	Pleisterwerk aan muren
Omgeving	Binnen
Primaire drager	Binnenwand
Bindmiddel van materiaal	Gips - kalk
Gebondenheid op basis van bindmiddel	Niet-hechtgebonden
Hoeveelheid (oppervlakte - dikte - aantal)	• 400,00 m ² - 1,00 cm - 1 stuk
Totaal volume	4,00 m ³
Identificatiemethode	Vaststelling met monstername
Destructieve handeling voor identificatie	Nee
Opmerking	Het betreft een (ruwe) schatting van de hoeveelheid. Het betreft al het waarneembaar pleisterwerk aanwezig op de muren van de woning.
