# Asbestinventarisatetest

Nieuwstraat 17, 2630 Aartselaar

Attestnummer : **20240708-000285.000**

Uitgegeven op : **08.07.2024**

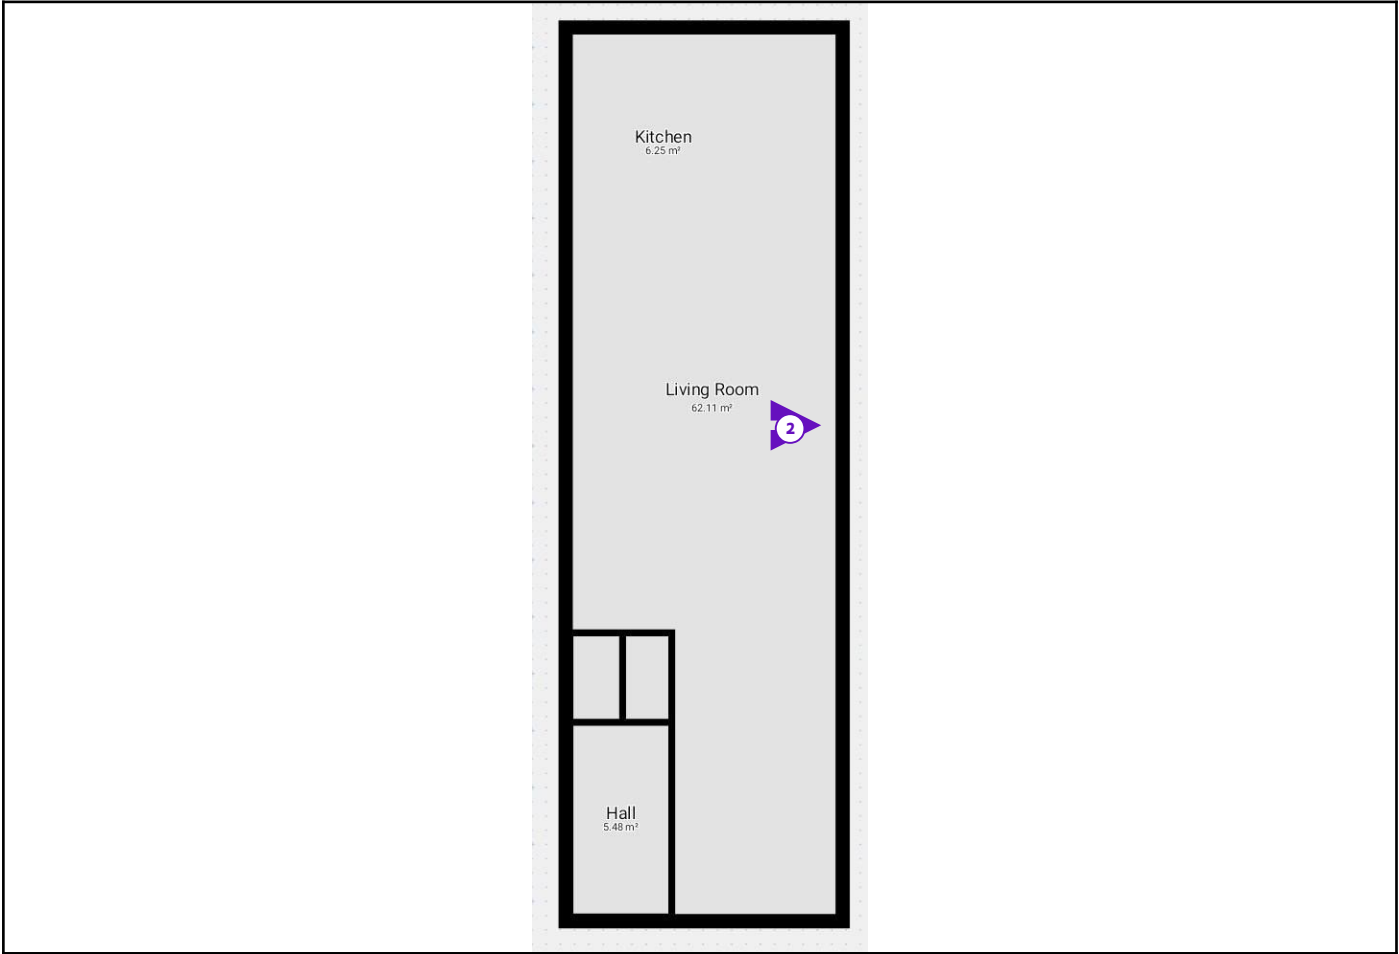
# Plan 1.1: Gelijkvloers

| Beschrijving | Type | Actie |
|---|---|---|
| 2. Dichtingskoord kachel | Advies | - |

Blinkend koord. Niet asbestverdacht.

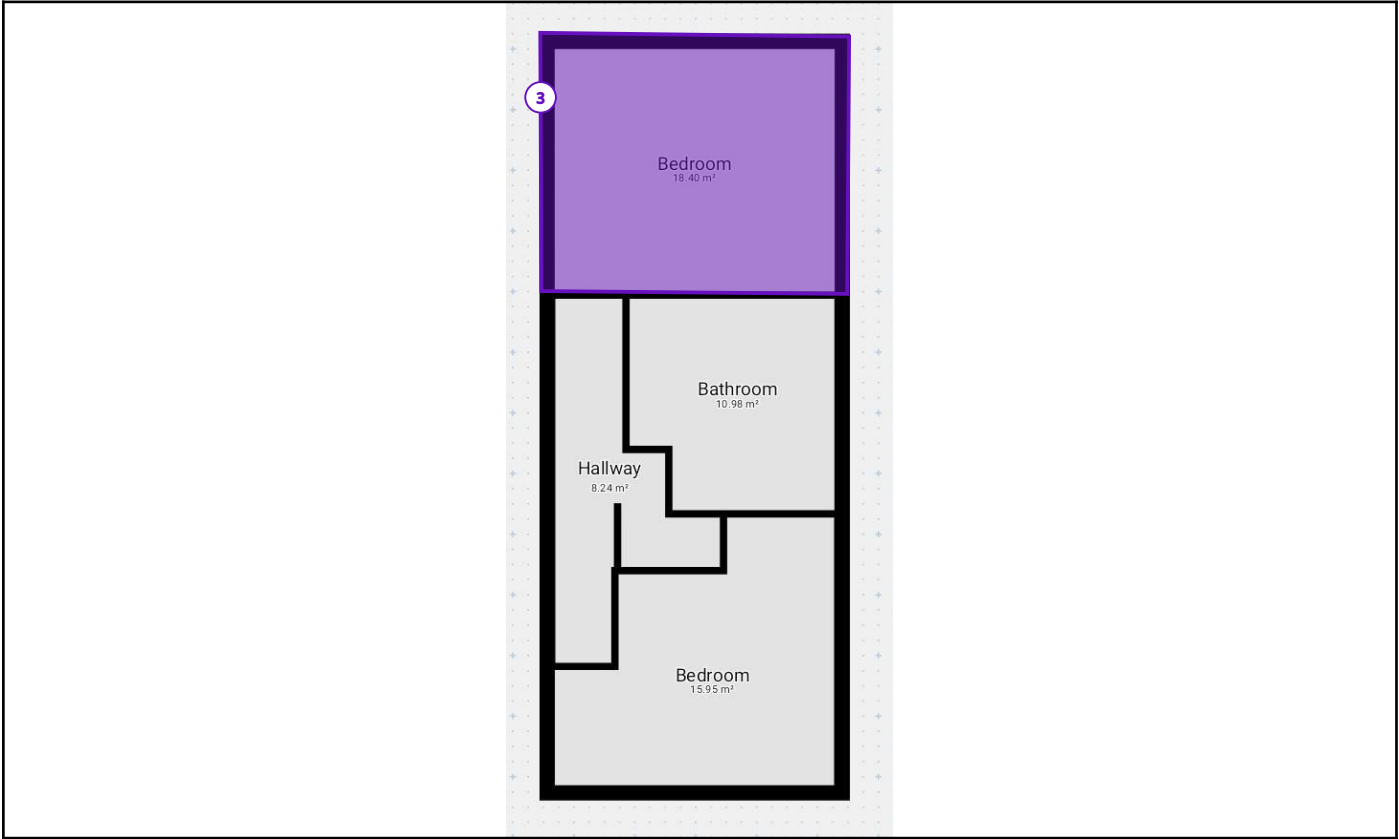
# Plan 1.6: Eerste verdieping

| Beschrijving | Type | Actie |
|---|---|---|
| 3. Plat dak tweede verdieping | Advies | - |

Dak met zonnepanelen. Dakbedekking vervaardigd uit EPDM. Niet asbestverdacht.

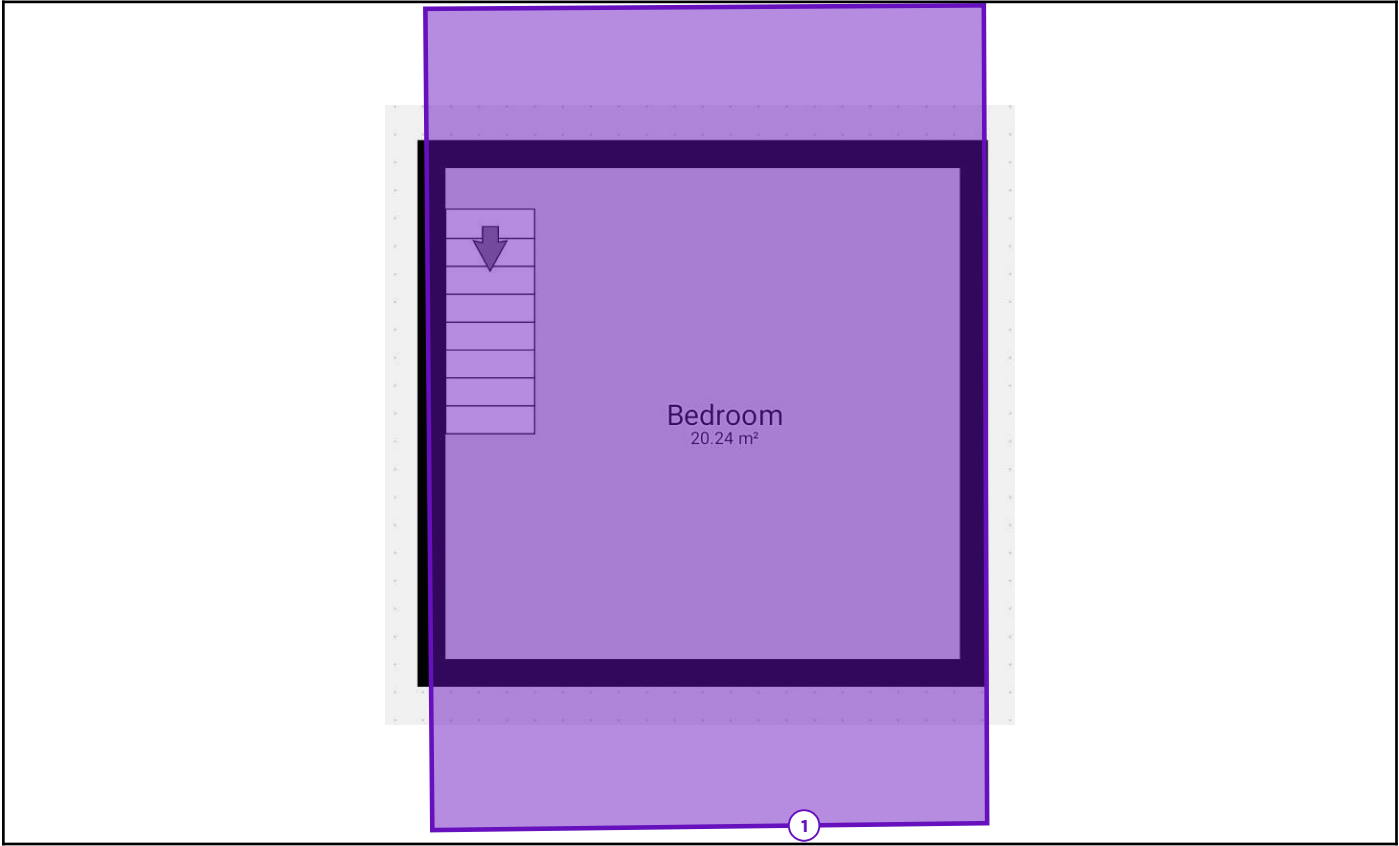
# Plan 1.13: Derde verdieping

| Beschrijving | Type | Actie |
|---|---|---|
| 1. Onderdak hellend dak woning | Advies | - |

Onder de dakpannen werd een niet-asbestverdacht dampscherm aangetroffen.

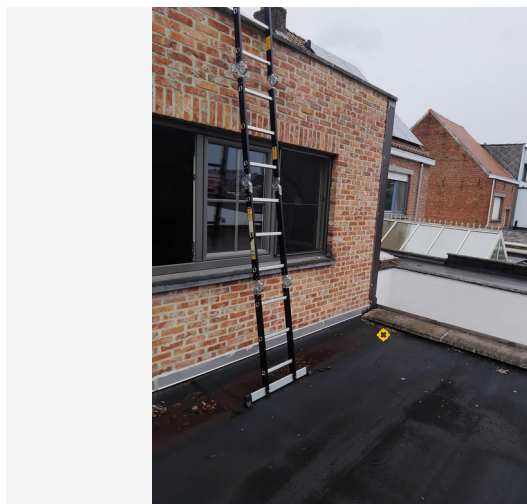
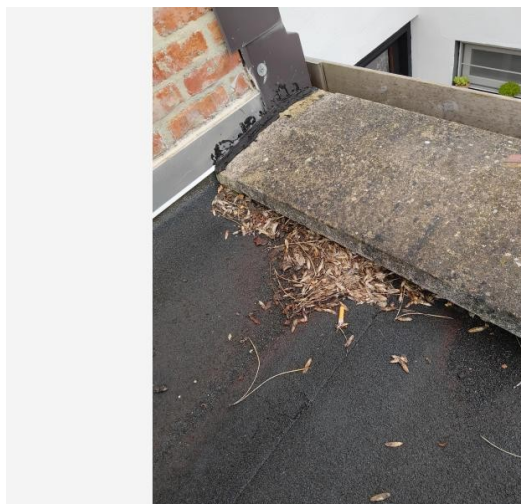
## Fiche 5: Roofing platte daken woning

Geen asbest

| # | Type | Referentie | Resultaat |
|---|---|---|---|
| 5.1 | Puntmonster | 2.1 | Geen asbest |

| Bindmiddel van materiaal | Bitumen (roofing, teer, asfalt) |

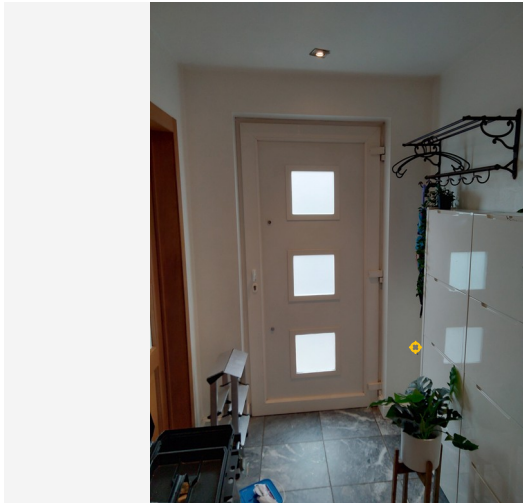
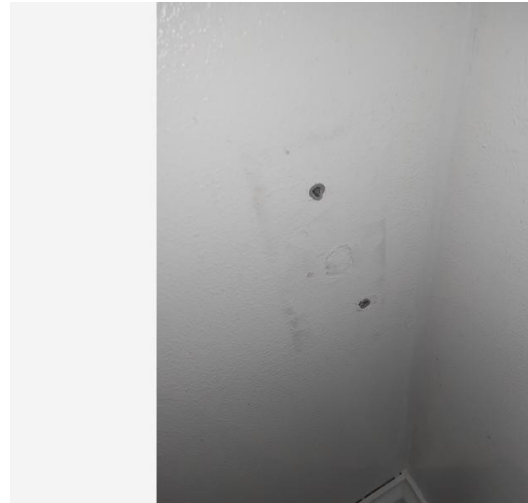
Geen asbest

| # | Type | Referentie | Resultaat |
|---|---|---|---|
| 6.1 | Mengmonster | 1.1 | Geen asbest |

| Opmerking | De meeste scheidingswanden tussen de verschillende binnenruimtes werden afgewerkt met niet-asbestverdachte gipskartonplaten. |
