Asbestinventarisatetest

Kleine steenweg 159, 2221 Heist-op-den-Berg

Attestnummer : 20260707-000076.000

Niet-asbestveilig

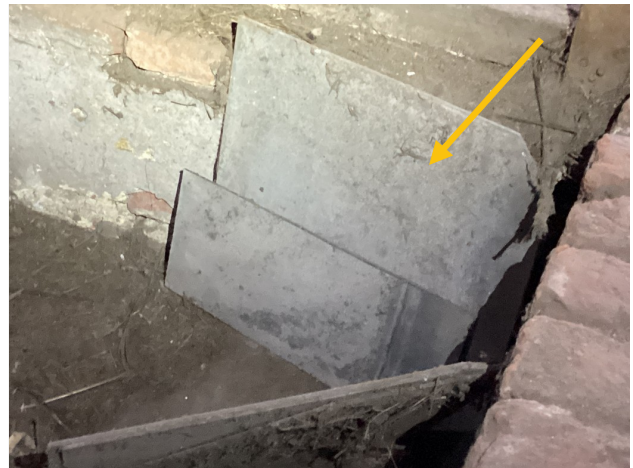
Fiche 1: Afval gevellei zolder stal

Asbestmateriaal - afvalstof

Dringend verwijderen

- Verwijder het asbestafval.

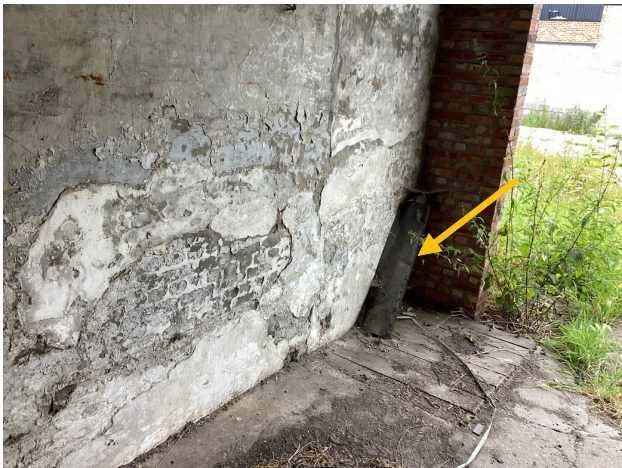
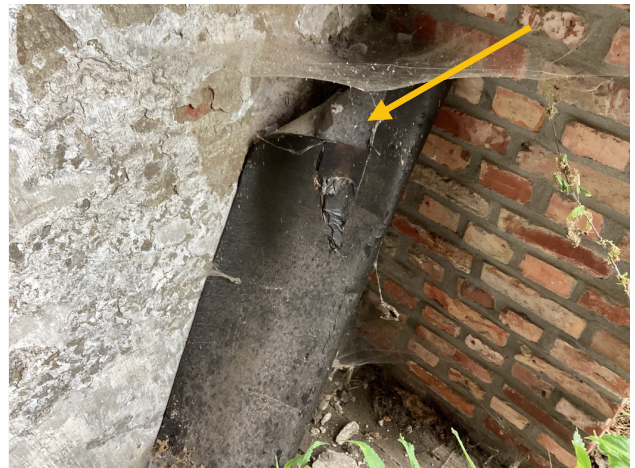
Fiche 2: Afval roofing schuur

Asbestmateriaal - afvalstof

Dringend verwijderen

- Verwijder het asbestafval.

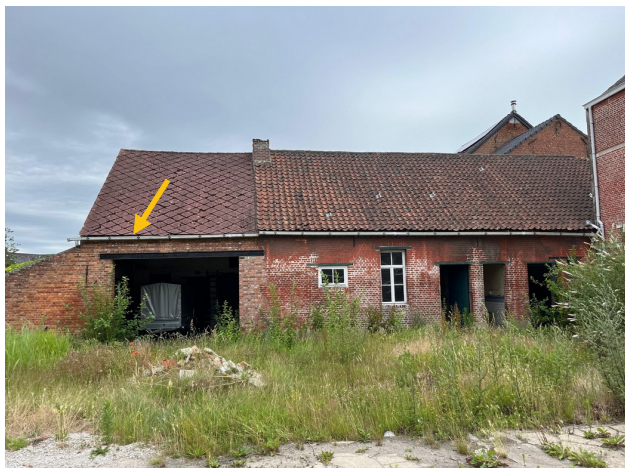
Fiche 3: Hemelwateropvang - Contaminatie

Asbestmateriaal - afvalstof

Dringend verwijderen

- Verwijder het asbestafval.
- Gebruik het opgevangen hemelwater van de regenton niet voor huishoudelijk gebruik of bevoeiing van planten.

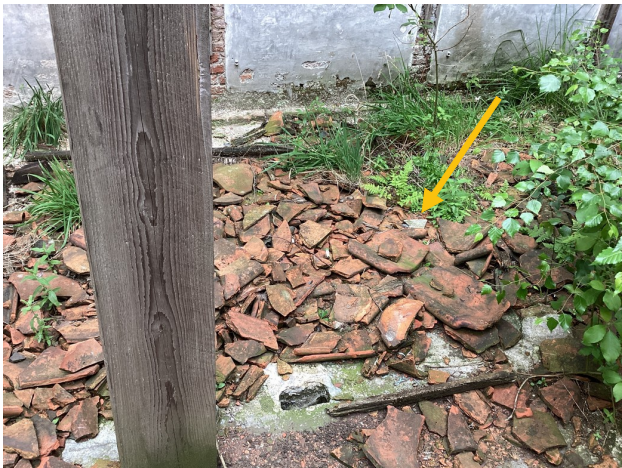
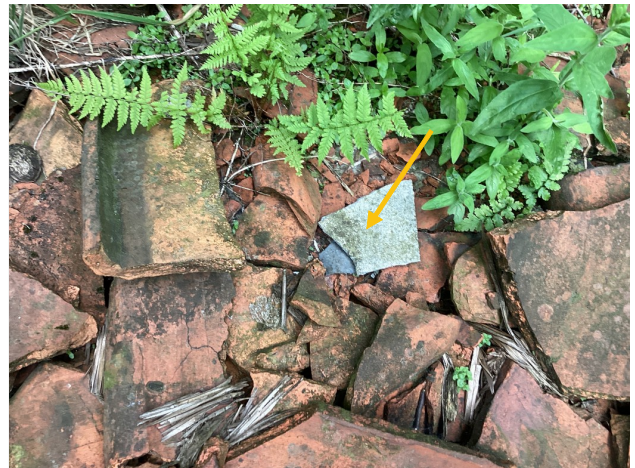
Fiche 4: Afval gevellei vloer schuur

Asbestmateriaal - afvalstof

Dringend verwijderen

- Verwijder het asbestafval.

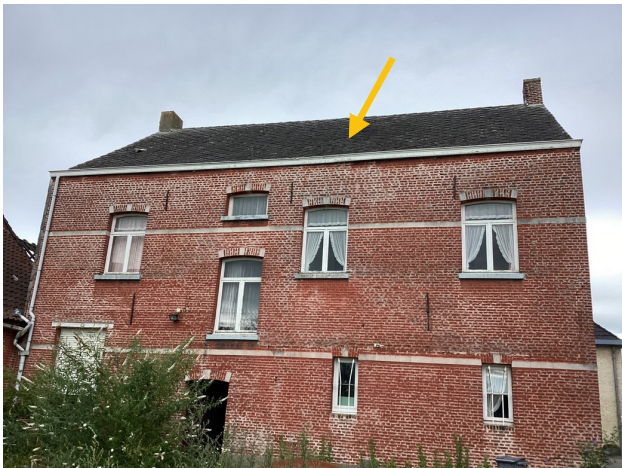
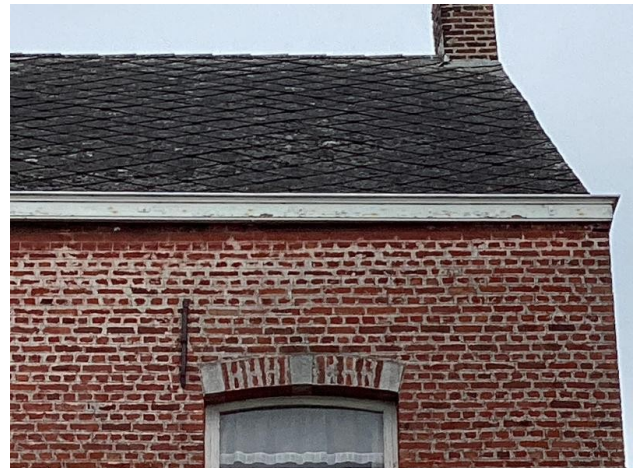
Fiche 6: Dakbedekking woning – Dakleien

Asbestmateriaal

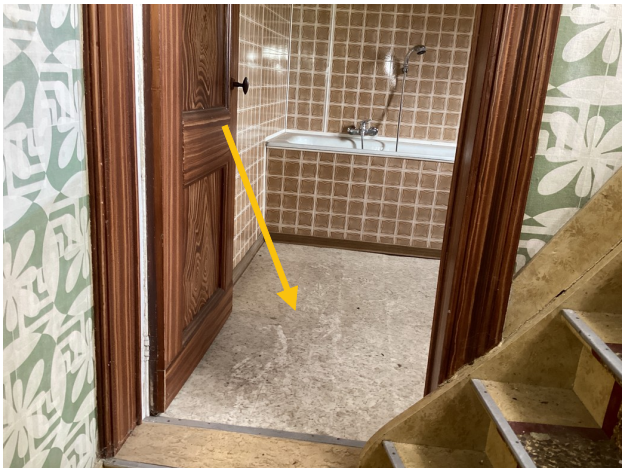
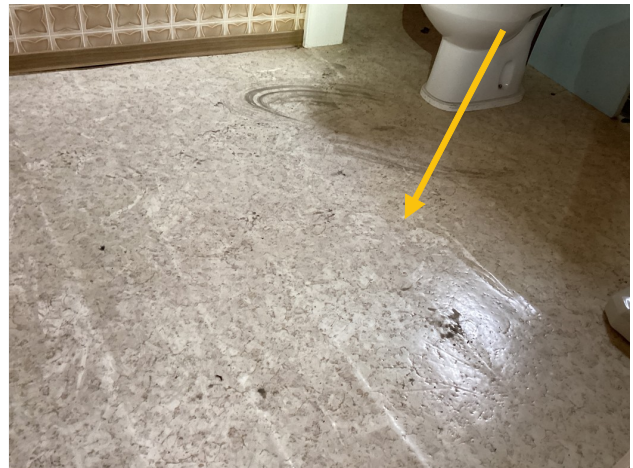
Fiche 7: Vloerzeil badkamer met verdachte onderlaag

Asbestmateriaal

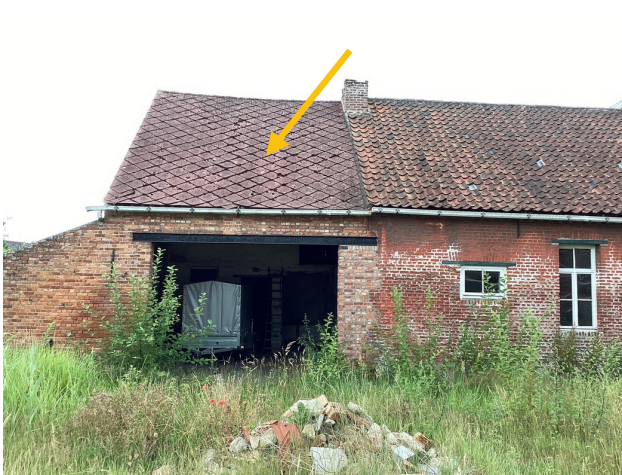
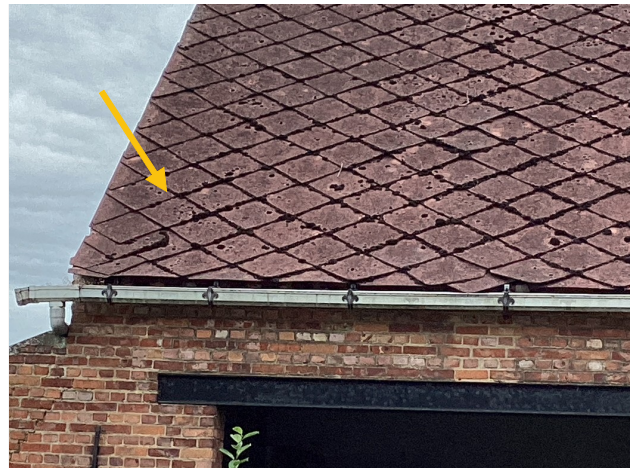
Fiche 8: Dakbedekking schuur - Dakleien

Asbestmateriaal

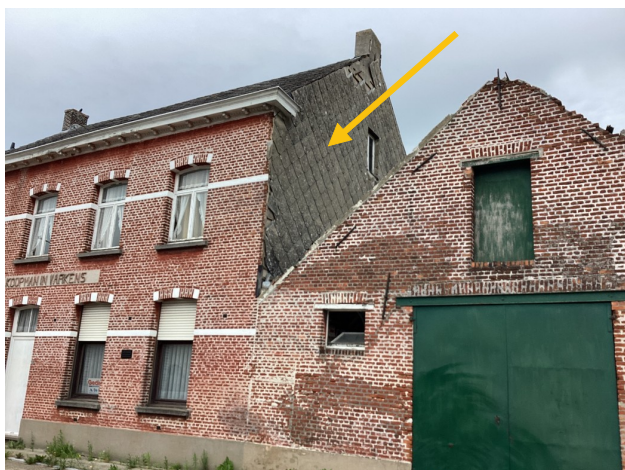
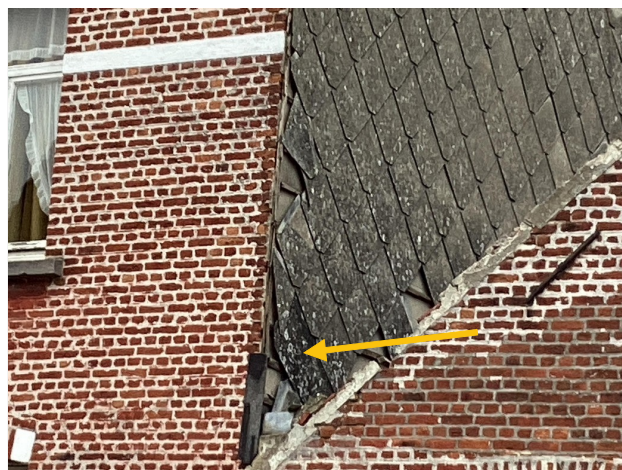
Beschrijving	Gevelleien
Omgeving	Buiten
Primaire drager	Wand buitenschil
Asbestmateriaal	Dak- en gevelbekleding - Lei, shingle
Bindmiddel van asbestmateriaal	Cement
Gebondenheid op basis van bindmiddel	Hecht
Hoeveelheid (oppervlakte - aantal)	<ul style="list-style-type: none">• 55,00 m² - 1 stuk
Totale oppervlakte	55,00 m ²
Eenvoudig bereikbaar	Ja
Bevestigingswijze	<ul style="list-style-type: none">• Genageld, geniet
Identificatiemethode	Een monstername door de asbestdeskundige met laboanalyse door een asbestlabo.
Destructieve handeling voor identificatie	Nee
Opmerking	De hoeveelheid betreft een schatting .

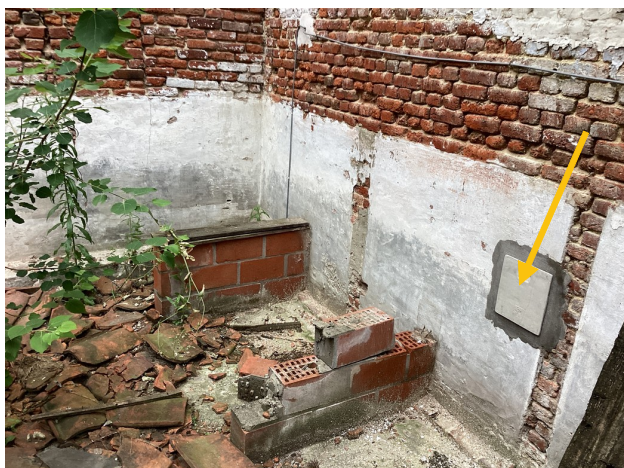
Fiche 11: Roetluik

Asbestmateriaal

Beschrijving	Roetluik
Omgeving	Buiten
Primaire drager	Binnenwand
Asbestmateriaal	Brandwerende afsluiting (prefab geheel) - Luik
Bindmiddel van asbestmateriaal	Cement
Gebondenheid op basis van bindmiddel	Hecht
Hoeveelheid (gewicht - aantal)	<ul style="list-style-type: none">• 2,00 kg - 1 stuk
Totaal gewicht	2,00 kg
Eenvoudig bereikbaar	Ja
Bevestigingswijze	<ul style="list-style-type: none">• Geklemd• Verlijmd, ingegoten, versmeerd
Identificatiemethode	Een monstername door de asbestdeskundige met laboanalyse door een asbestlabo.
Destructieve handeling voor identificatie	Nee
Opmerking	De hoeveelheid betreft een schatting.

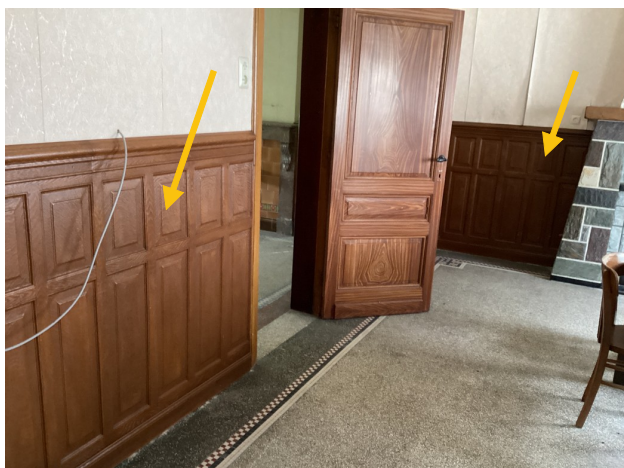
Fiche 13: Lambrisering

Asbestmateriaal

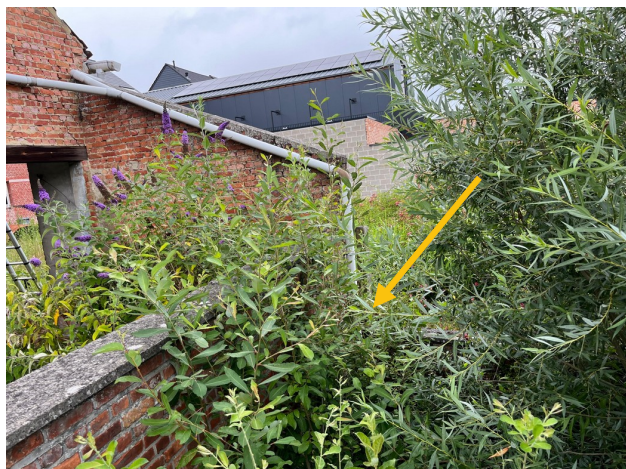
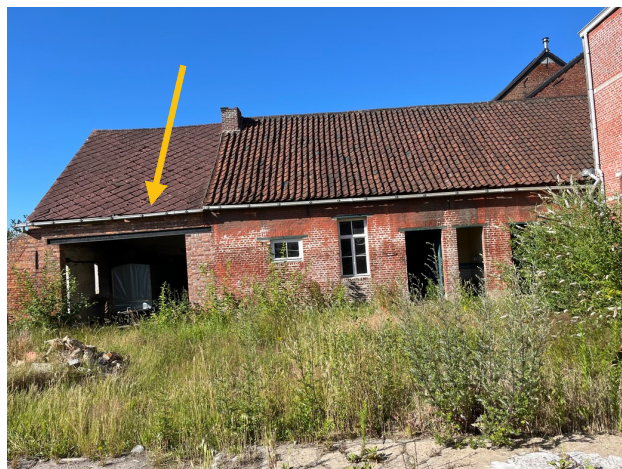
Fiche 30: Afvloeizone hemelwaterafvoerkanaal

Afdruipzone/afvloeizone
