# Asbestinventarisatetest

Breughelpark 16/47, 1731 Asse

Attestnummer : 20260508-000414.000

Uitgegeven op : 08.05.2026

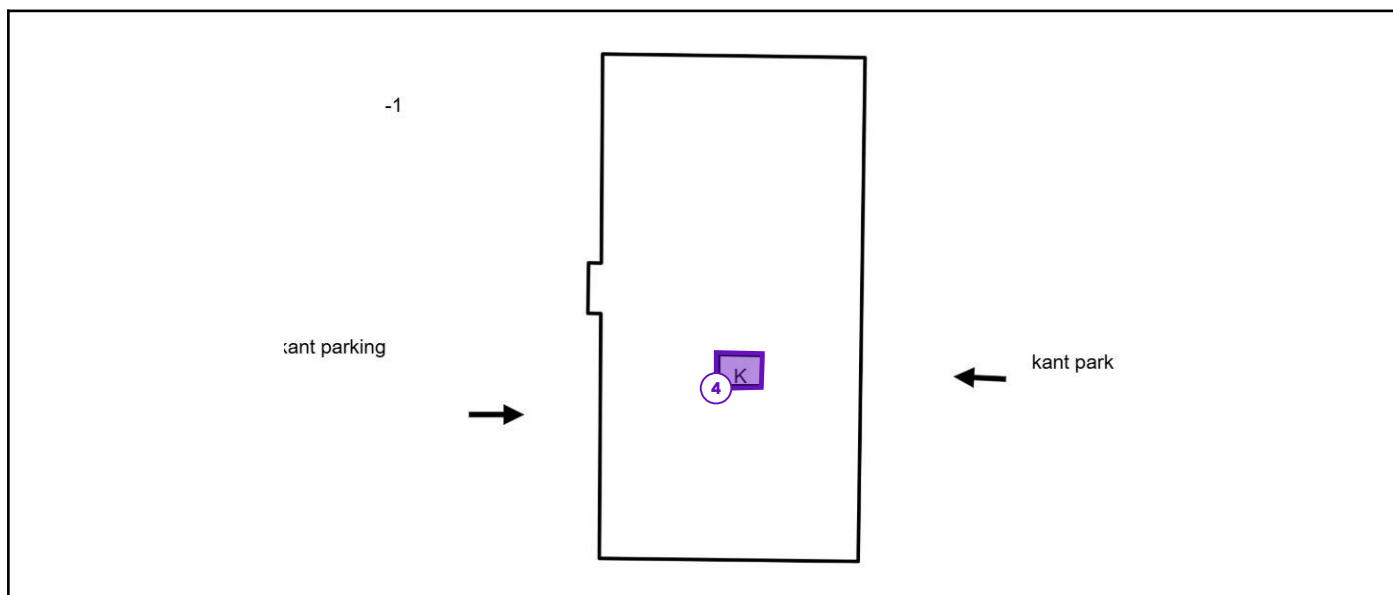
## Plan 1.2: Plan kelder

Beschrijving	Type	Actie
4. Kelder	Beperking	-

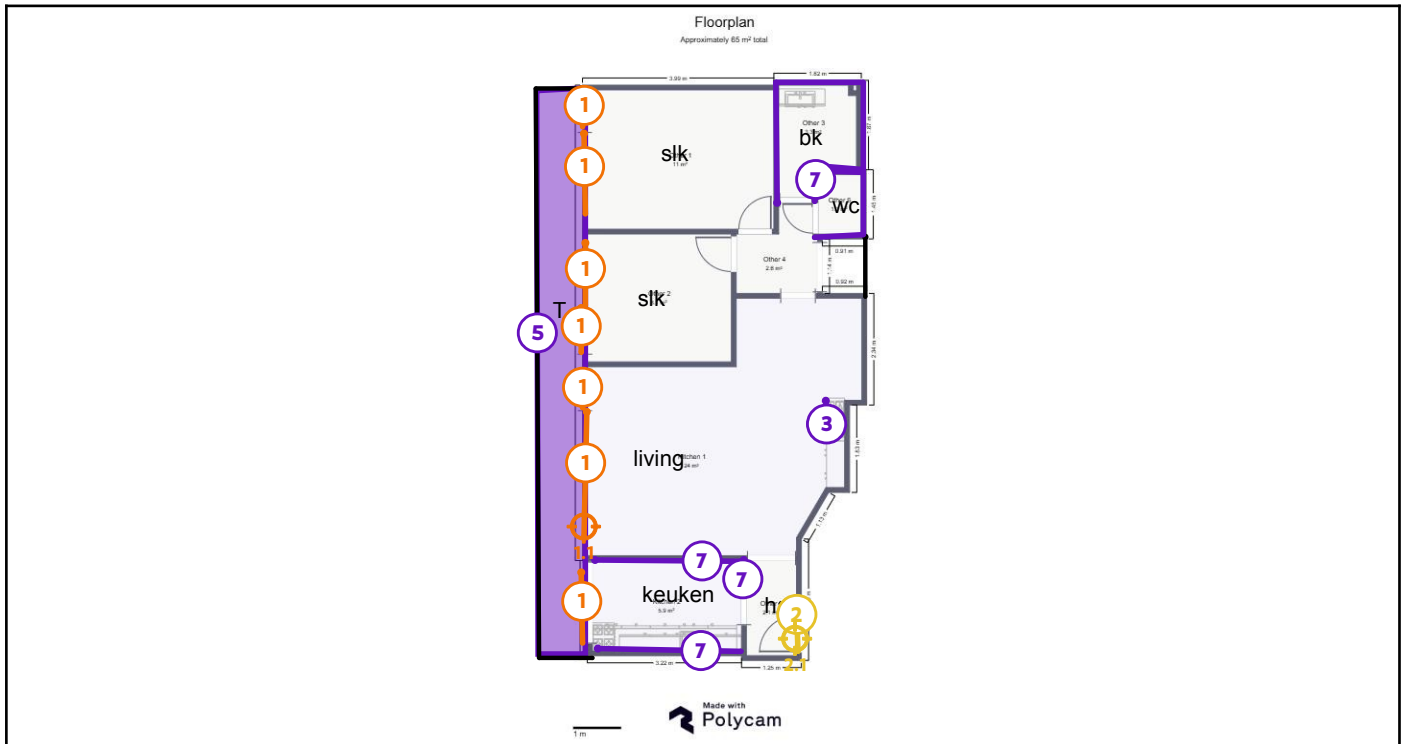
## Plan 1.3: Plan appartement

Beschrijving	Type	Actie
1. Mastiek tussen kader en gevel	Asbestmateriaal	Verwijderen
1.1 Code: 04	Puntmonster	-
2. Dorpel voordeur/hal	Asbestmateriaal	Zorgvuldig beheren
2.1 Code: 03	Puntmonster	-
3. Open haard	Beperking	-
5. Terras	Advies	-
7. Faiencetegels (lijm)	Advies	-

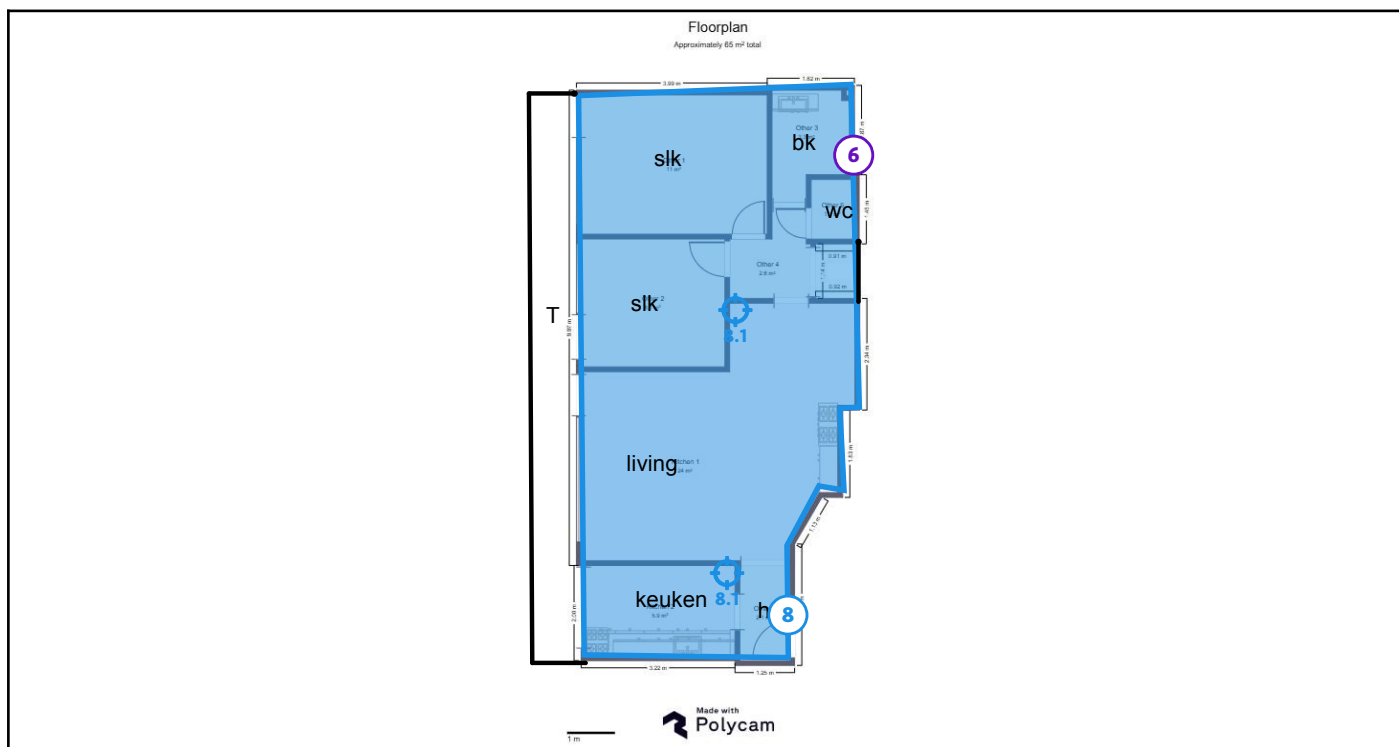
## Plan 1.4: Plan appartement

Beschrijving	Type	Actie
6. Ventilatiekanalen	Advies	-
8. Pleisterwerk plafonds	Geen asbest	-
8.1 Code: 02	Mengmonster	-

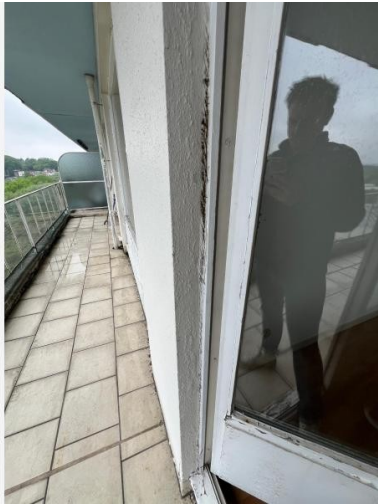
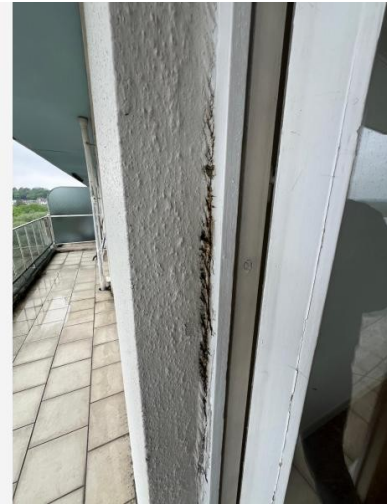
Het asbestmateriaal valt onder de mijlpaal van 2040.

Eindbeoordeling materiaalrisico	Verhoogd materiaalrisico en/of verhoogde kans op vezelvrijgave
---------------------------------	--

Gebondenheid	Categorie 1: hechtgebonden in oorsprong
Asbestsoort (vezeltype)	Alleen chrysotiel aanwezig
Asbestconcentratie	Laag (< 50%)
Afschermingsgraad van het gehele materiaal	Geheel of deels vrij aan de buitenlucht, maar geen contact met binnenlucht
Toestand van het materiaal	Matig beschadigd, matig verweerd

#	Type	Referentie	Resultaat
1.1	Puntmonster	04	Chrysotiel

Beschrijving	Mastiek tussen kader en gevel
Omgeving	Buiten
Primaire drager	Wandopening verticaal (raam, deur, ...)
Asbestmateriaal	In-situ afwerkingslagen - Pasta, stopverf, voegsel, stopsel, vulsel, mastiek, katten, ...
Bindmiddel van asbestmateriaal	Kitten, mastiek, pasta
Gebondenheid op basis van bindmiddel	Hecht
Hoeveelheid (gewicht - aantal)	<ul style="list-style-type: none"><li>• 0,50 kg - 8 stuks</li></ul>
Totaal gewicht	4,00 kg
Eenvoudig bereikbaar	Ja
Bevestigingswijze	<ul style="list-style-type: none"><li>• Verlijmd, ingegoten, versmeerd</li></ul>
Identificatiemethode	Een monstername door de asbestdeskundige met laboanalyse door een asbestlabo.
Destructieve handeling voor identificatie	Nee
Opmerking	De hoeveelheid is een zo nauwkeurig mogelijke opmeting. Hieraan kunnen evenwel geen rechten worden ontleend.

Verwijderen

- Zorg voor een veilig beheer. Vermijd het beschadigen van het asbestmateriaal. Controleer de toestand jaarlijks op wijzigingen.

- Eenvoudige handelingen: mag via doe-het-zelf of door werknemer(s) met opleidingsattest eenvoudige handelingen  
Deze toepassing kan door een aannemer die over een opleidingsattest eenvoudige handelingen beschikt of door een particulier (doe-het-zelf), verwijderd worden indien er geen verhoogd risico op vrijgave van asbestvezels (max. concentratie 0,01 vezels/cm<sup>3</sup> - CODEX Art. VI.3-54) ontstaat en de toepassing voorafgaand wordt gefixeerd/bevochtigd; de individuele elementen zonder machinale werktuigen (boormachine, slijpschijf, hogedrukreiniger,...) en zonder breken of gooien een voor een losgemaakt worden; en ten slotte dubbel en luchtdicht verpakt weggevoerd worden naar een erkend afvalpunt (recyclagepark).

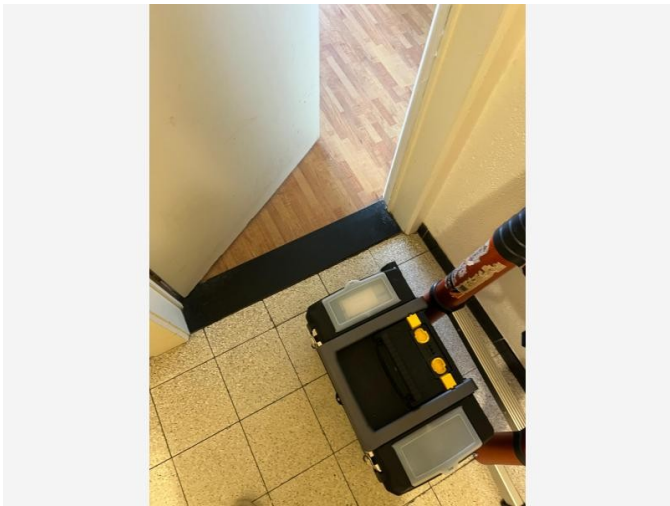
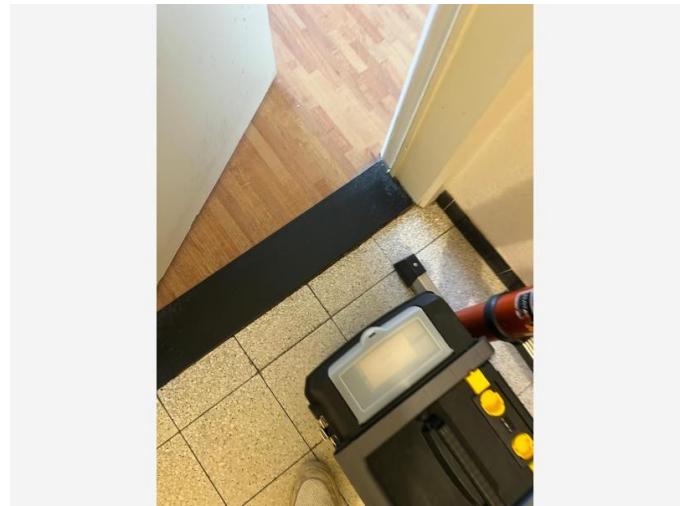
Het asbestmateriaal valt onder de mijlpaal van 2040.

Eindbeoordeling materiaalrisico	Laag materiaalrisico en/of verlaagde kans op vezelvrijgave
---------------------------------	--

Gebondenheid	Categorie 1: hechtgebonden in oorsprong
Asbestsoort (vezeltype)	Alleen chrysotiel aanwezig
Asbestconcentratie	Laag (< 50%)
Afschermingsgraad van het gehele materiaal	Geheel of deels vrij aan de binnenlucht, maar geen contact met binnenluchtstromen
Toestand van het materiaal	Licht beschadigd, licht verweerd. Intacte calciumsilicaatplaat of materiaal met categorie 3-gebondenheid

#	Type	Referentie	Resultaat
2.1	Puntmonster	03	Chrysotiel

Beschrijving	Dorpel voordeur/hal
Omgeving	Binnen
Primaire drager	Wandopening verticaal (raam, deur, ...)
Asbestmateriaal	Plaat, paneel, tablet - Type Massal
Bindmiddel van asbestmateriaal	Cement
Gebondenheid op basis van bindmiddel	Hecht
Hoeveelheid (oppervlakte - dikte - aantal)	• 1,00 m <sup>2</sup> - 2,00 cm - 1 stuk
Totaal volume	0,02 m <sup>3</sup>
Eenvoudig bereikbaar	Ja
Bevestigingswijze	• Verlijmd, ingegoten, versmeerd
Identificatiemethode	Een monstername door de asbestdeskundige met laboanalyse door een asbestlabo.
Destructieve handeling voor identificatie	Nee
Opmerking	De hoeveelheid is een zo nauwkeurig mogelijke opmeting. Hieraan kunnen evenwel geen rechten worden ontleend.

Zorgvuldig beheren

- Zorg voor een veilig beheer. Vermijd het beschadigen van het asbestmateriaal. Controleer de toestand jaarlijks op wijzigingen.

- Eenvoudige handelingen: mag via doe-het-zelf of door werknemer(s) met opleidingsattest eenvoudige handelingen  
Deze toepassing kan door een aannemer die over een opleidingsattest eenvoudige handelingen beschikt of door een particulier (doe-het-zelf), verwijderd worden indien er geen verhoogd risico op vrijgave van asbestvezels (max. concentratie 0,01 vezels/cm<sup>3</sup> - CODEX Art. VI.3-54) ontstaat en de toepassing voorafgaand wordt gefixeerd/bevochtigd; de individuele elementen zonder machinale werktuigen (boormachine, slijpschijf, hogedrukreiniger,...) en zonder breken of gooien een voor een losgemaakt worden; en ten slotte dubbel en luchtdicht verpakt weggevoerd worden naar een erkend afvalpunt (recyclagepark).

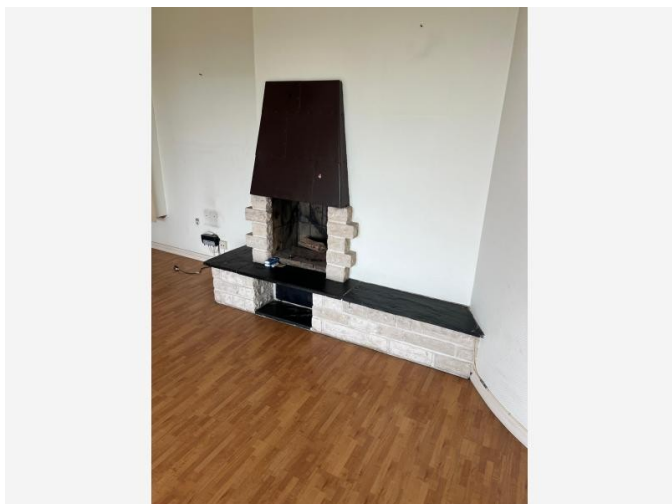
*Situeringfoto*

**Reden:** Er is geen volledige risicobeoordeling mogelijk

**Uitleg van de asbestdeskundige:** De open haard werd van binnenuit toegemaakt. Deze kan niet worden geïnspecteerd.

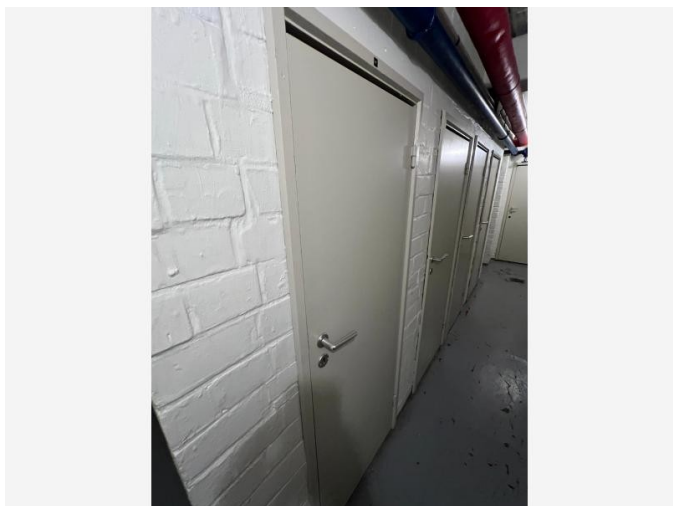
*Situeringfoto*

**Reden:** Slotvaste toegangspoort, -deur of -luik

**Uitleg van de asbestdeskundige:** Slotvaste deur. Het is niet mogelijk de kelder te onderzoeken

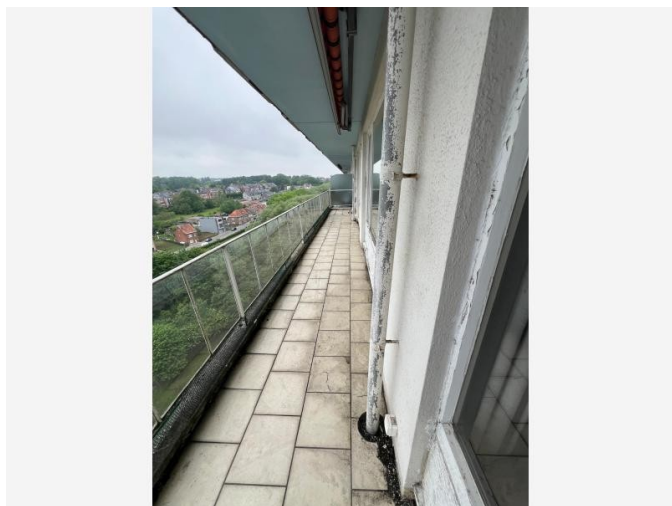
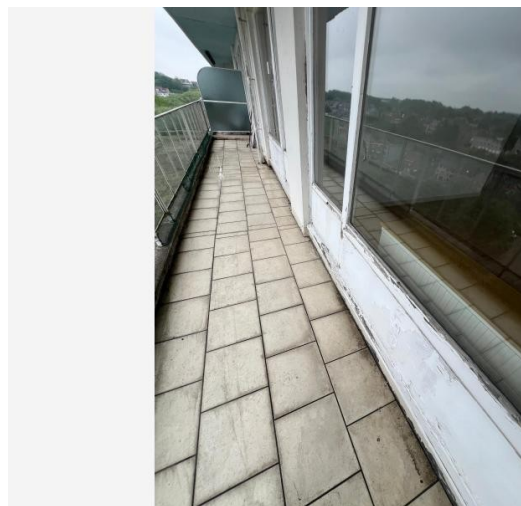
Geen waarneembare asbestverdachte materialen aangetroffen.

<b>Basis voor advies</b>	De asbestdeskundige beoordeelt het materiaal als niet-asbestverdacht.
--------------------------	---

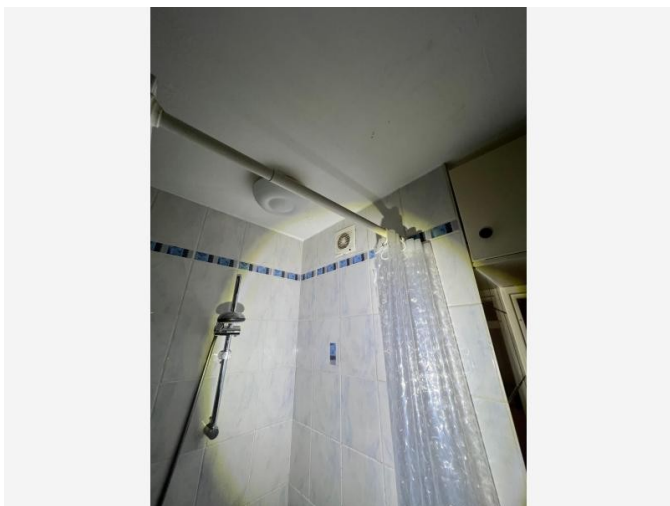
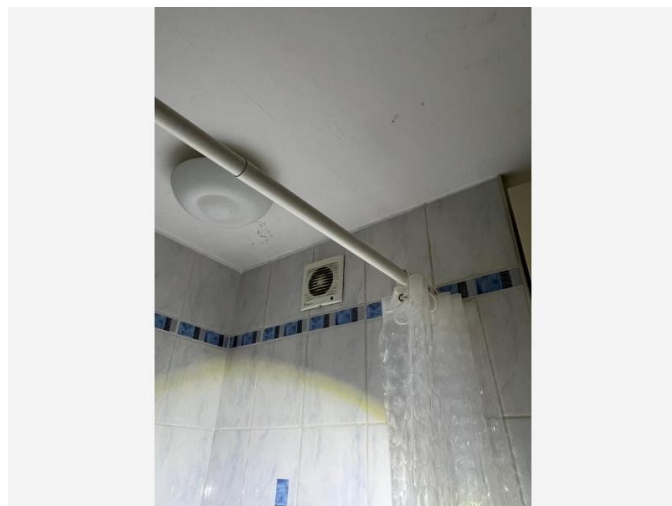
De ventilatiekanalen zijn niet waarneembaar. Het is niet uitgesloten dat ze asbestverdacht zijn.

Basis voor advies	Beoordeling op basis van expertise, zonder een vaststelling door de asbestdeskundige.
-------------------	---

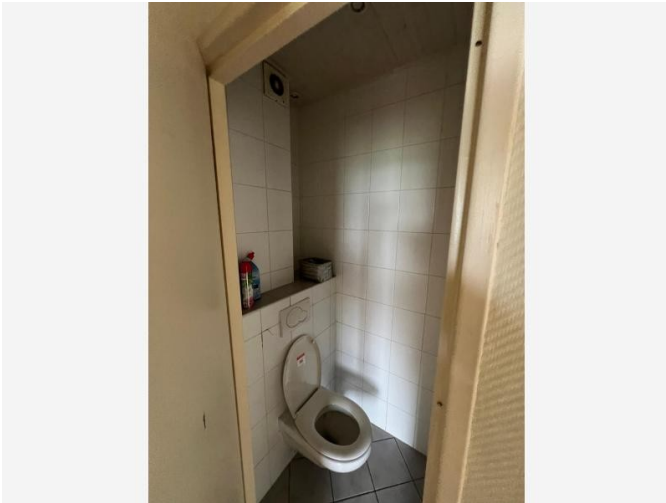
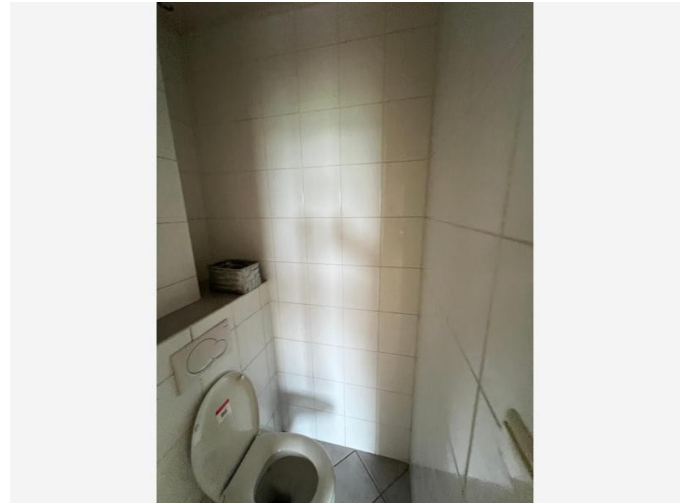
Faiencetegels zijn mogelijk gelijmd met asbesthoudende lijm. Bij werken, laat dit controleren.

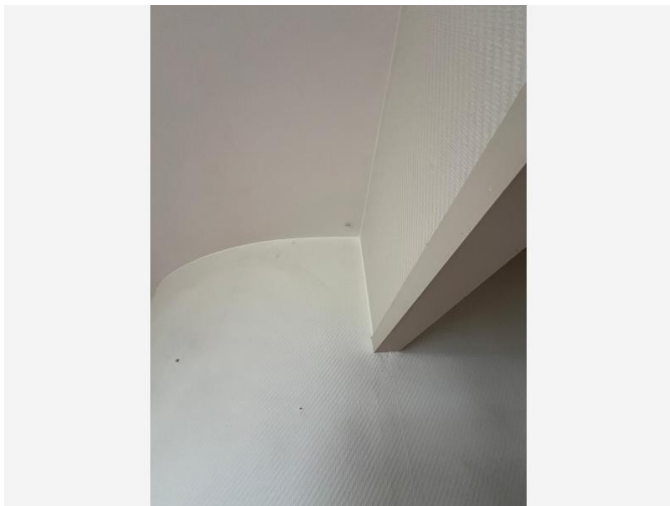
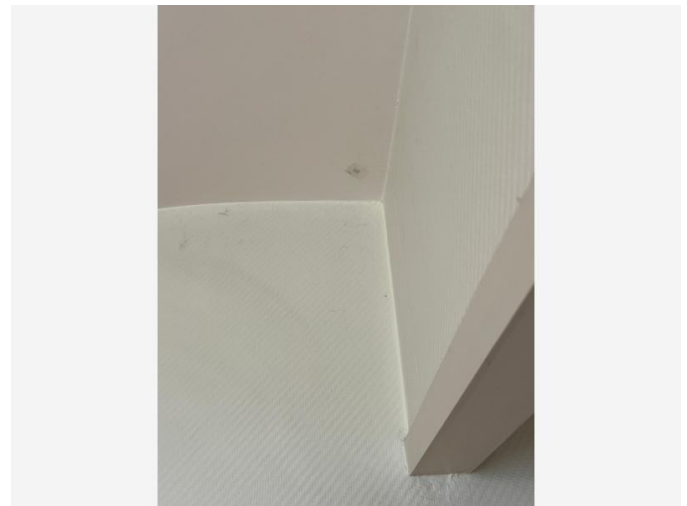
## Fiche 8: Pleisterwerk plafonds

Geen asbest

#	Type	Referentie	Resultaat
8.1	Mengmonster	02	Geen asbest

<b>Beschrijving</b>	Pleisterwerk plafonds
<b>Omgeving</b>	Binnen
<b>Primaire drager</b>	Plafond
<b>Bindmiddel van materiaal</b>	Gips - kalk
<b>Gebondenheid op basis van bindmiddel</b>	Niet-hechtgebonden
<b>Hoeveelheid (oppervlakte - dikte - aantal)</b>	• 60,00 m <sup>2</sup> - 1,00 cm - 1 stuk
<b>Totaal volume</b>	0,60 m <sup>3</sup>
<b>Identificatiemethode</b>	Een monstername door de asbestdeskundige met laboanalyse door een asbestlabo.
<b>Destructieve handeling voor identificatie</b>	Nee
<b>Opmerking</b>	De hoeveelheid is een zo nauwkeurig mogelijke opmeting. Hieraan kunnen evenwel geen rechten worden ontleend. Waar mogelijk, wordt staalname uitgevoerd conform het inspectieprotocol: in een droge ruimte zoals een slaapkamer, in een natte ruimte zoals een keuken of badkamer, in een traphal en in een stookruimte. Mengmonster genomen in keuken en living (droge ruimte). Geen traphal of stookruimte aanwezig

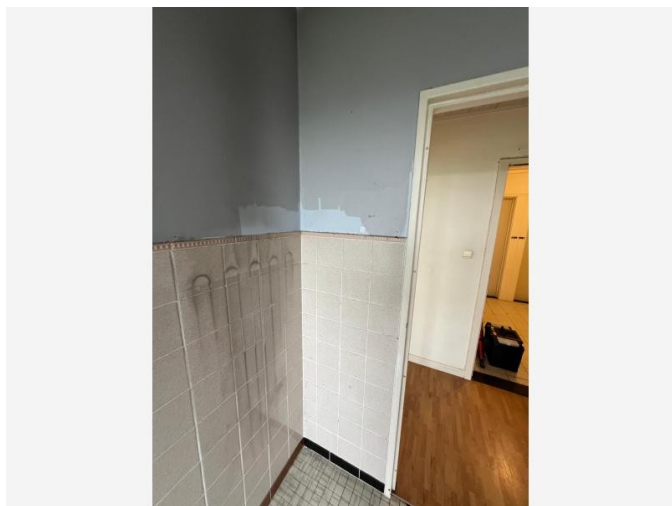
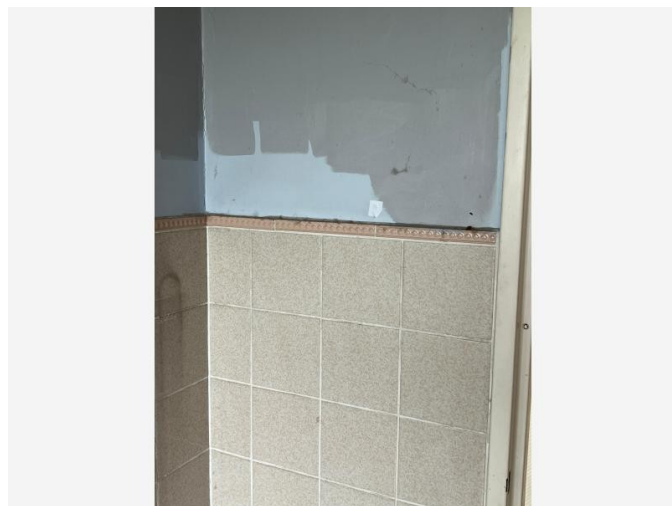
Geen asbest

#	Type	Referentie	Resultaat
9.1	Mengmonster	01	Geen asbest

<b>Beschrijving</b>	Pleisterwerk wanden
<b>Omgeving</b>	Binnen
<b>Primaire drager</b>	Binnenwand
<b>Bindmiddel van materiaal</b>	Gips - kalk
<b>Gebondenheid op basis van bindmiddel</b>	Niet-hechtgebonden
<b>Hoeveelheid (oppervlakte - dikte - aantal)</b>	• 130,00 m <sup>2</sup> - 1,00 cm - 1 stuk
<b>Totaal volume</b>	1,30 m <sup>3</sup>
<b>Identificatiemethode</b>	Een monstername door de asbestdeskundige met laboanalyse door een asbestlabo.
<b>Destructieve handeling voor identificatie</b>	Nee
<b>Opmerking</b>	De hoeveelheid is een zo nauwkeurig mogelijke opmeting. Hieraan kunnen evenwel geen rechten worden ontleend. Waar mogelijk, wordt staalname uitgevoerd conform het inspectieprotocol: in een droge ruimte zoals een slaapkamer, in een natte ruimte zoals een keuken of badkamer, in een traphal en in een stookruimte. Mengmonster genomen in keuken en living (droge ruimte). Geen traphal of stookruimte aanwezig
