# Asbestinventarisatetest

Mezenoord 5, 1820 Steenokkerzeel

**Niet-asbestveilig**

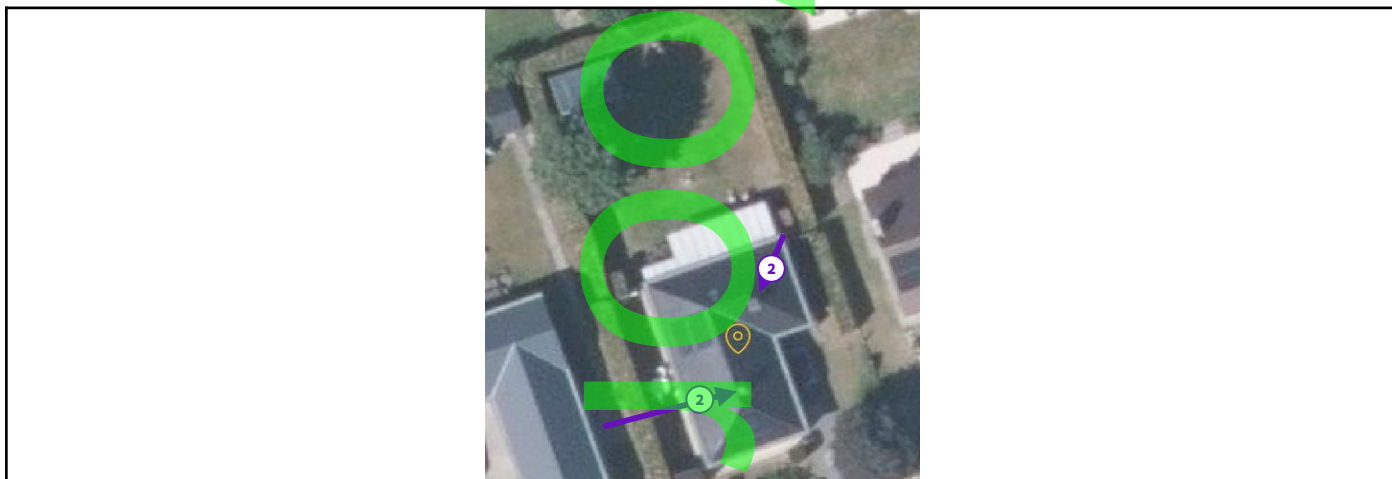
## Plan 1.3: PG2

| Beschrijving | Type | Actie |
|---|---|---|
| 2. Schouw kleine kans op aanwezigheid asbest | Beperking | - |

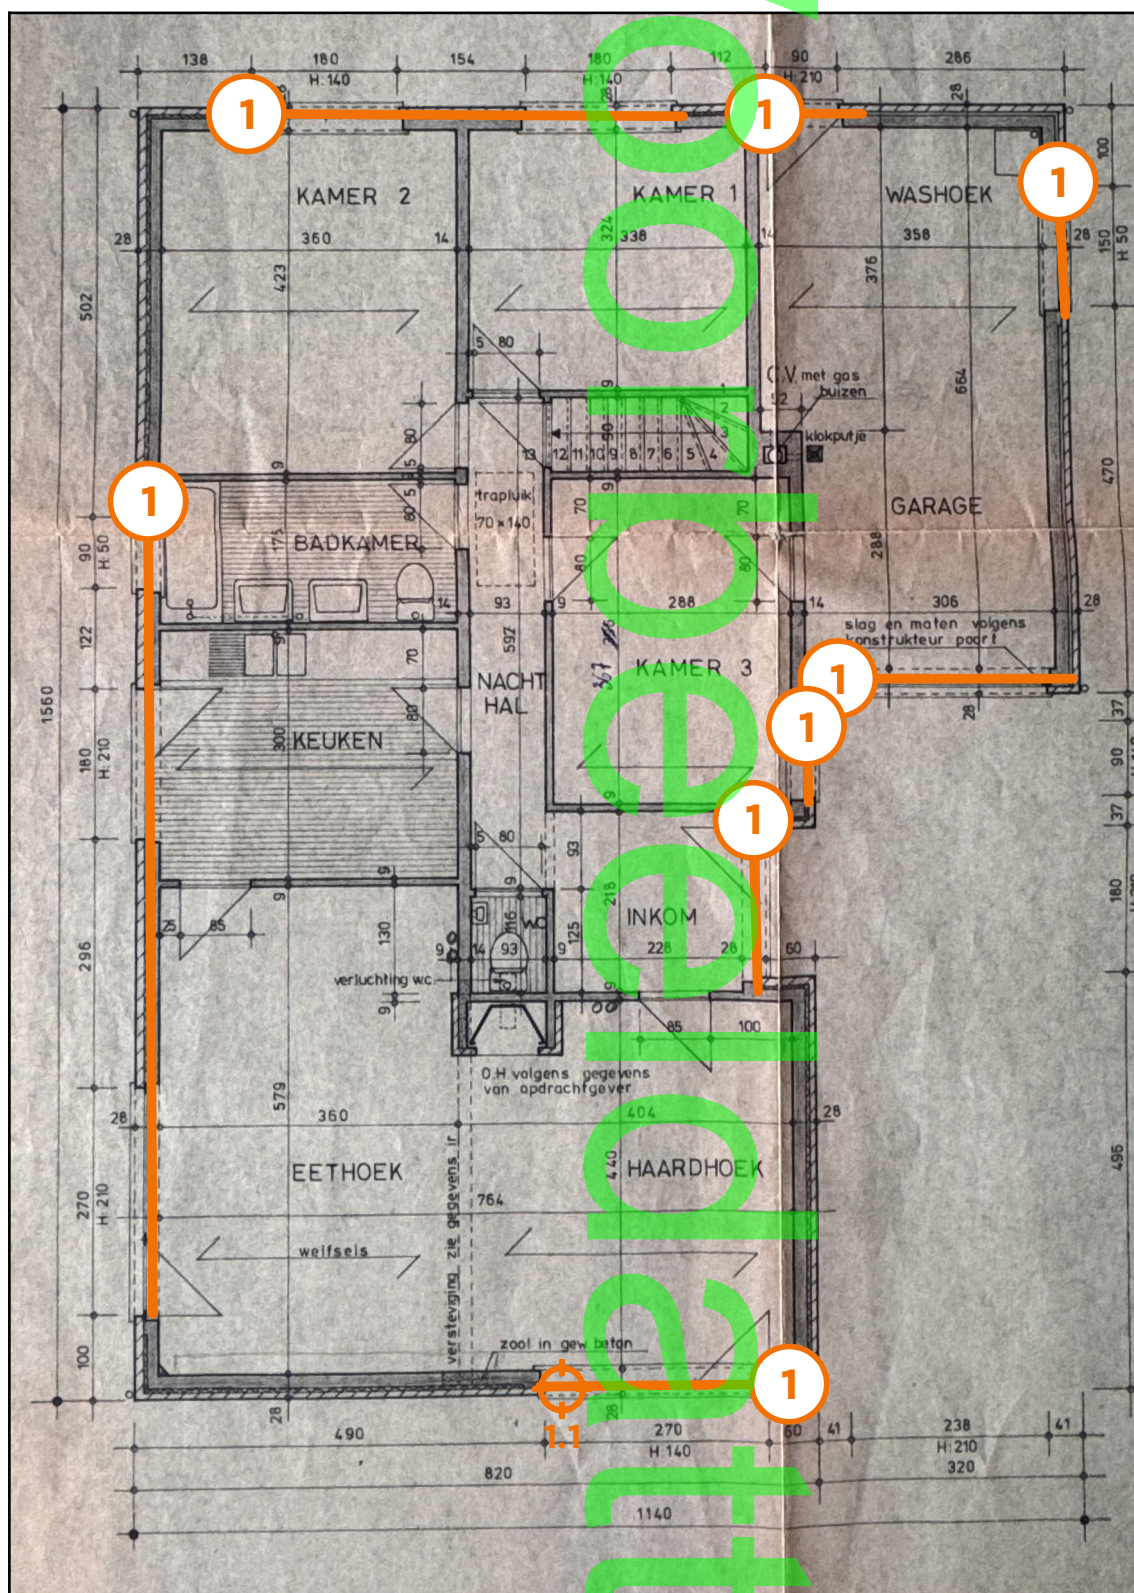
## Plan 1.4: Glv

| 1. Mastiek | Asbestmateriaal | <a href="#">Verwijderen</a> |
| 1.1 Code: 4.64861 | Puntmonster | - |

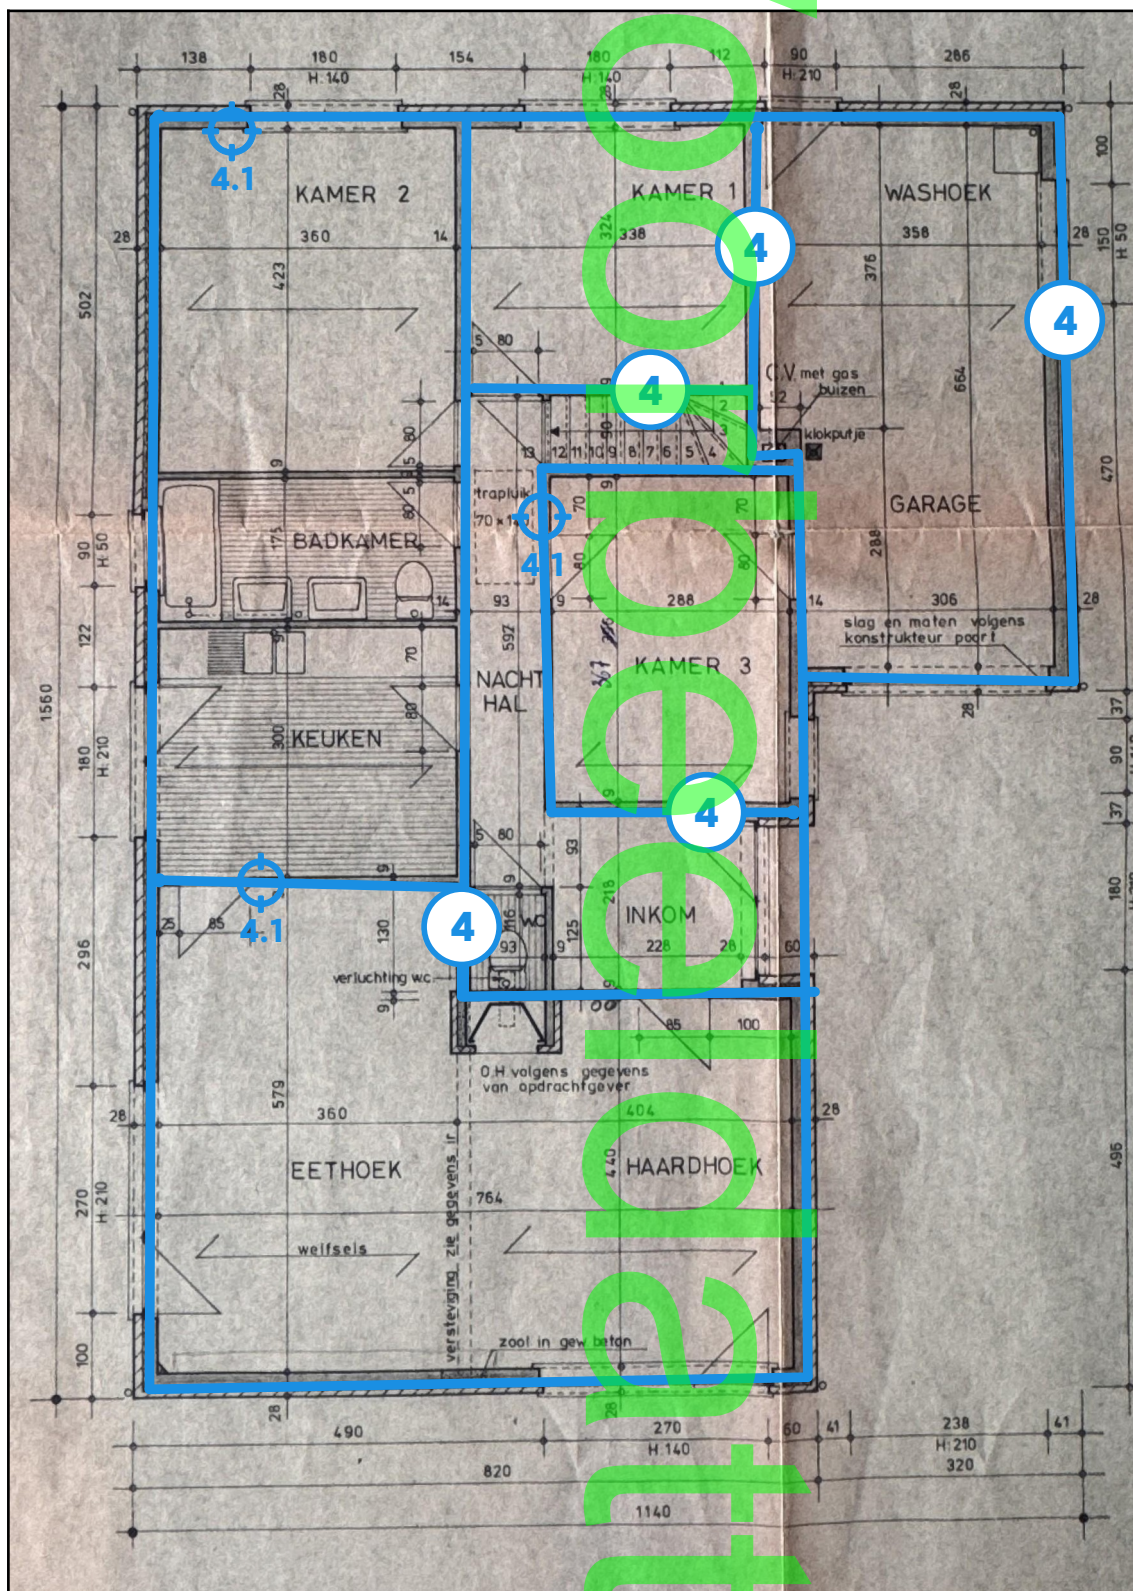
## Plan 1.5: Glv

| 4. Pleisterwerk wanden | Geen asbest | - |
| 4.1 Code: 4.64859 | Mengmonster | - |

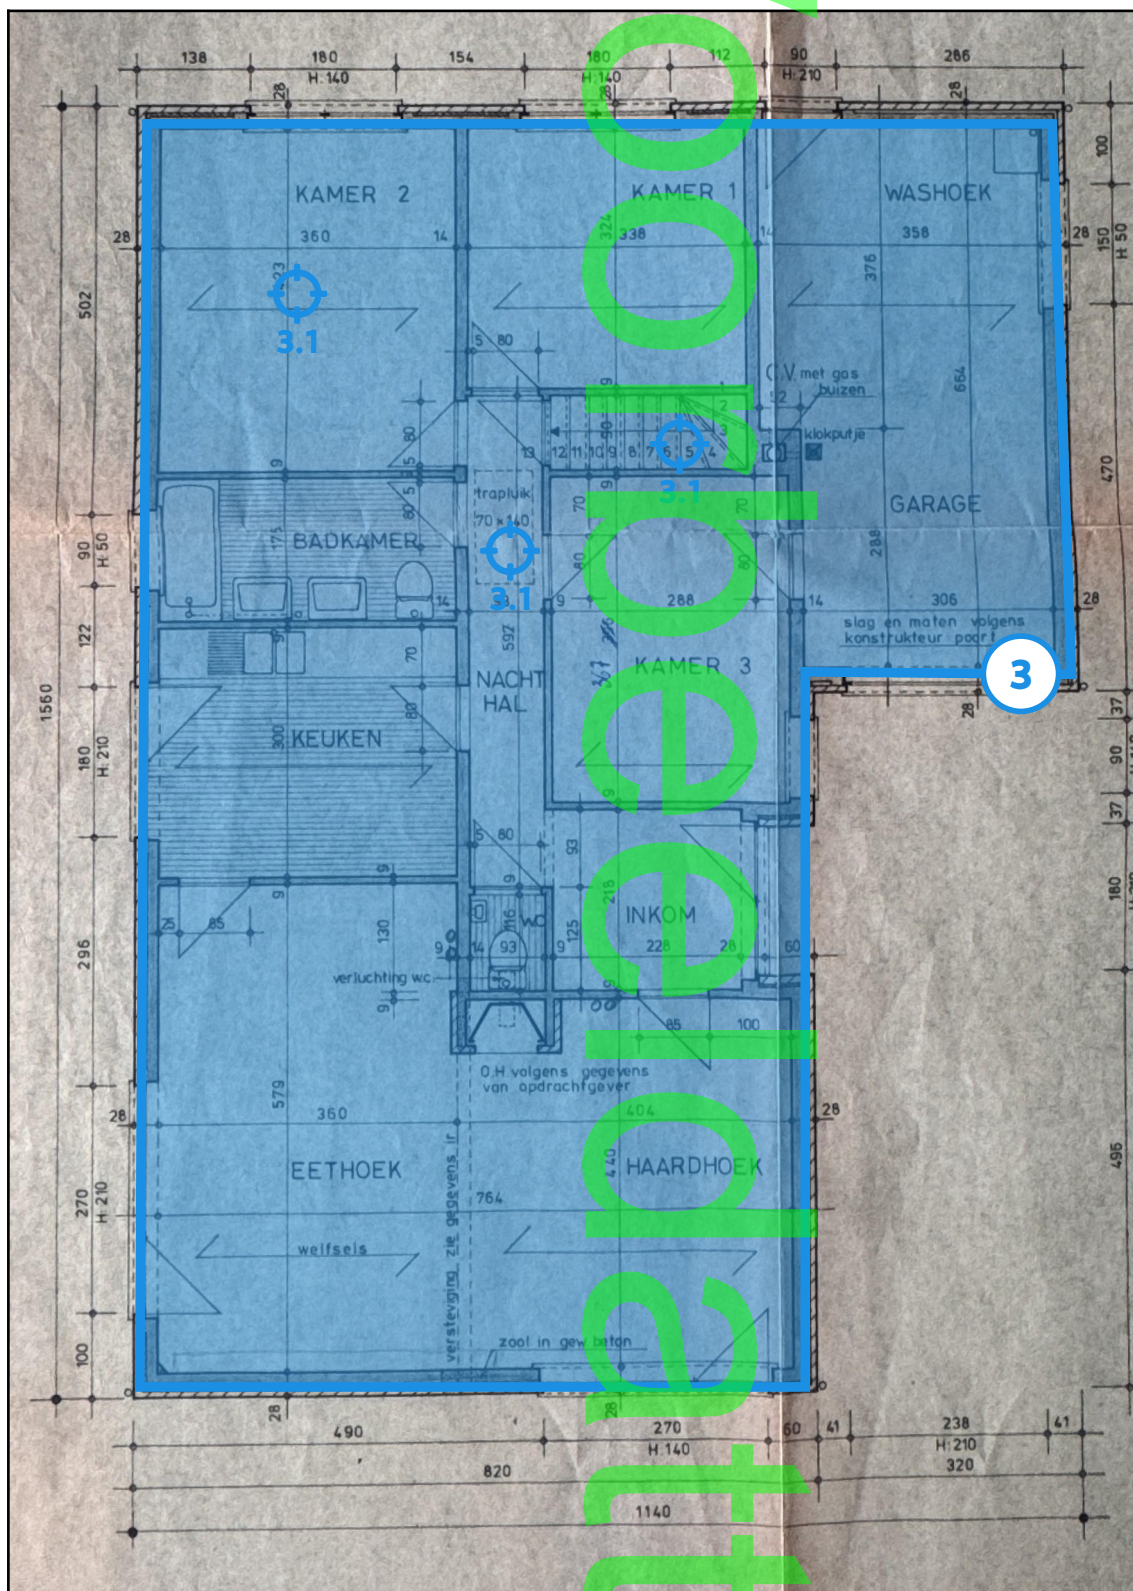
## Plan 1.6: Glv

| 3. Pleisterwerk plafonds | Geen asbest | - |
| 3.1 Code: 4.64860 | Mengmonster | - |

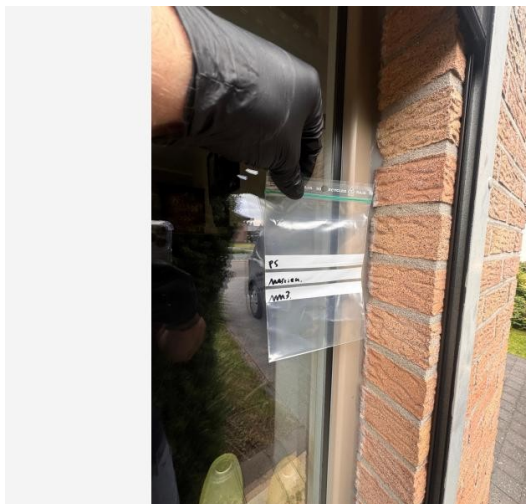
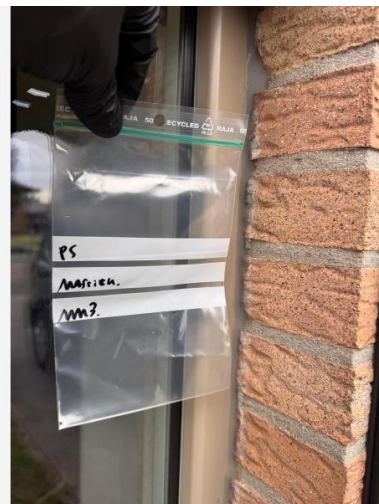
## Asbestmaterialen

Het asbestmateriaal valt onder de mijlpaal van 2040.

| Eindbeoordeling materiaalrisico | Verhoogd materiaalrisico en/of verhoogde kans op vezelvrijgave |

| Gebondenheid | Categorie 1: hechtgebonden in oorsprong |
| Asbestsoort (vezeltype) | Alleen chrysotiel aanwezig |
| Asbestconcentratie | Laag (< 50%) |
| Afschermingsgraad van het gehele materiaal | Geheel of deels vrij aan de buitenlucht, maar geen contact met binnenlucht |
| Toestand van het materiaal | Matig beschadigd, matig verweerd |

| # | Type | Referentie | Resultaat |
|---|---|---|---|
| 1.1 | Puntmonster | 4.64861 | Chrysotiel |

| Beschrijving | Mastiek |
| Omgeving | Buiten |
| Primaire drager | Wandopening verticaal (raam, deur, ...) |
| Opmerking | De precieze hoeveelheid is een schatting en kan afwijken van de werkelijke toestand.<br>CHRYSOTIEL AANWEZIG 2-5% |

Verwijderen

- Zorg voor een veilig beheer. Vermijd het beschadigen van het asbestmateriaal. Controleer de toestand jaarlijks op wijzigingen.

- Eenvoudige handelingen: mag via doe-het-zelf of door werknemer(s) met opleidingsattest eenvoudige handelingen  
Deze toepassing kan door een aannemer die over een opleidingsattest eenvoudige handelingen beschikt of door een particulier (doe-het-zelf), verwijderd worden indien er geen verhoogd risico op vrijgave van asbestvezels (max. concentratie 0,01 vezels/cm<sup>3</sup> - CODEX Art. VI.3-54) ontstaat en de toepassing voorafgaand wordt gefixeerd/bevochtigd; de individuele elementen zonder machinale werktuigen en zonder breken of gooien een voor een losgemaakt worden; en ten slotte in gesloten verpakking weggevoerd worden naar een erkend afvalpunt (recyclagepark).

In de zone mogen geen derden en/of minderjarigen aanwezig zijn en moet elke betrokken persoon steeds gepaste persoonlijke beschermingsmiddelen (P3-gelaatsmasker + handschoenen) dragen.

- Eenvoudige handelingen: enkel door erkend asbestverwijderaar  
Indien bovenstaande criteria worden overschreden:

Deze toepassing kan enkel door een erkende asbestverwijderaar verwijderd worden omdat er hier automatisch een verhoogd risico op vrijgave van asbestvezels (max. concentratie 0,01 vezels/cm<sup>3</sup> - CODEX - Art. VI.3-54) ontstaat. (Bron: VLAREM II: 6.4.0.1 par1, par2 en par3). Een erkend asbestverwijderaar moet ingeschakeld worden voor deze toepassingen die niet (kunnen) worden verwijderd door de couveuzemethode, door hermetische zone of door de materialen beschreven in VlareM II, art. 6.4.0.1 par2. (Bron: Leidraad bij het Inspectieprotocol)

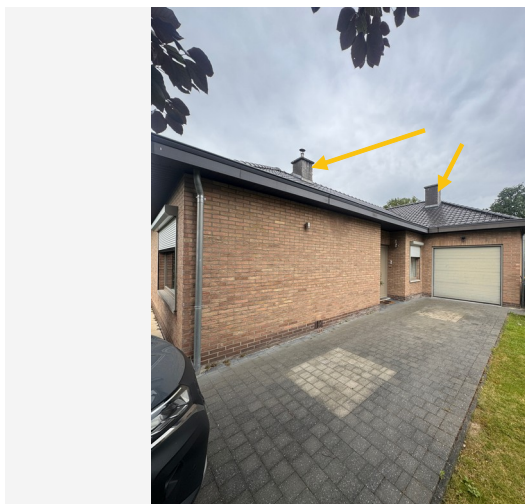
**Reden:** Er is geen volledige risicobeoordeling mogelijk

**Uitleg van de asbestdeskundige:** Er is een kleine kans dat hier nog asbest aanwezig kan zijn.

Visueel was dit niet mogelijk te onderzoeken.

| (Asbest)materiaal | Rookgaskanaal |
| Karakterisatie | Asbest (verdacht) |

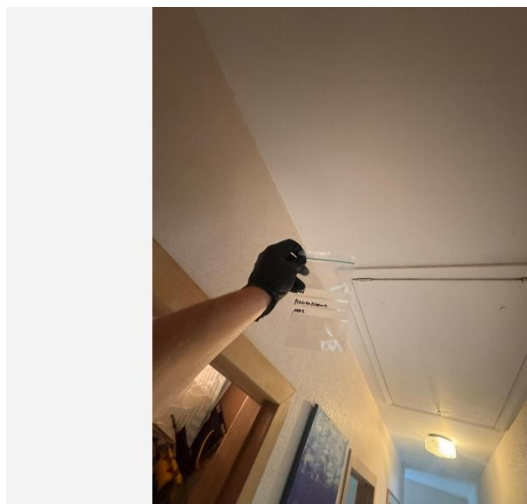
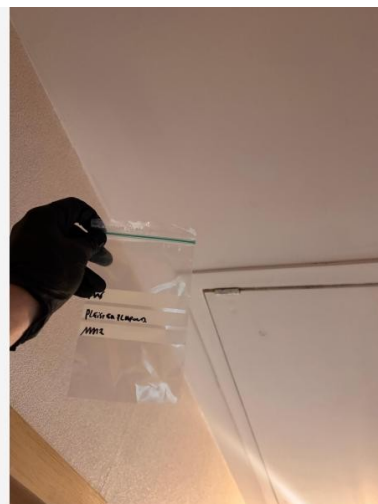
Geen asbest

| # | Type | Referentie | Resultaat |
|---|---|---|---|
| 3.1 | Mengmonster | 4.64860 | Geen asbest |

| Beschrijving | Pleisterwerk plafonds |

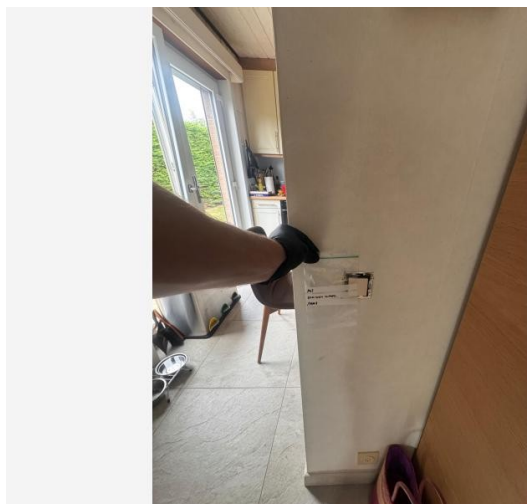
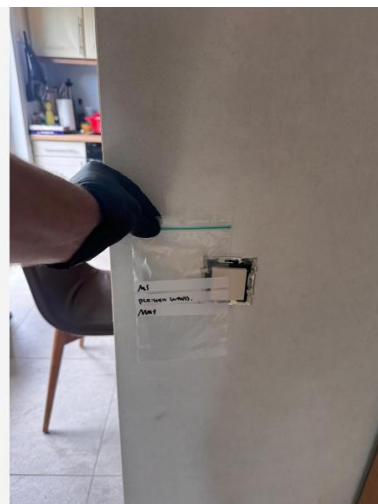
Geen asbest

| # | Type | Referentie | Resultaat |
|---|---|---|---|
| 4.1 | Mengmonster | 4.64859 | Geen asbest |

| Beschrijving | Pleisterwerk wanden |

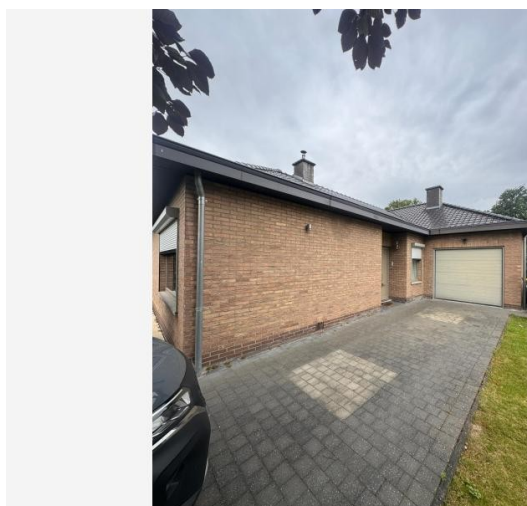
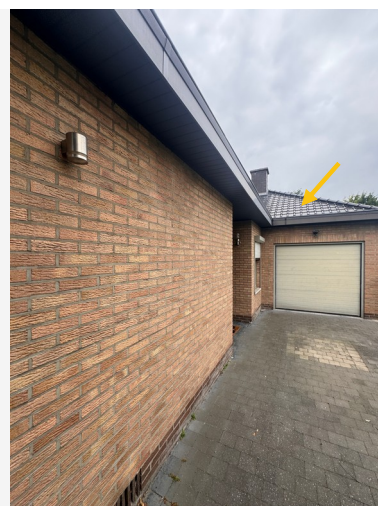
### Fiche 5: Dak

| Beschrijving | Notitie | Terug te vinden op plannen |
|---|---|---|
| Fiche 5: Dak | Dakpannen zijn niet asbestverdacht. | Plan 1.7: Doorsnee |

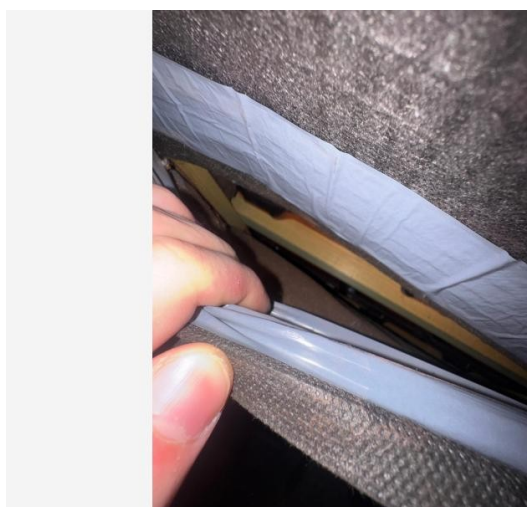
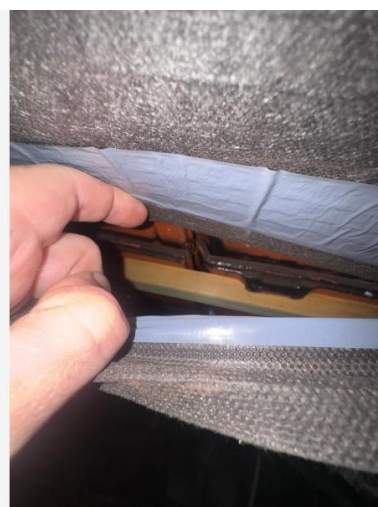
### Fiche 6: onderdak..

| Beschrijving | Notitie | Terug te vinden op plannen |
|---|---|---|
| Fiche 6: onderdak.. | Het onderdak bevat geen asbestverdachte materialen. | Plan 1.8: Doorsnee |
