Asbestinventarisatetest

Vlamingenstraat 8, 2812 Mechelen

Attestnummer : 20260519-000537.000

Uitgegeven op : 19.05.2026

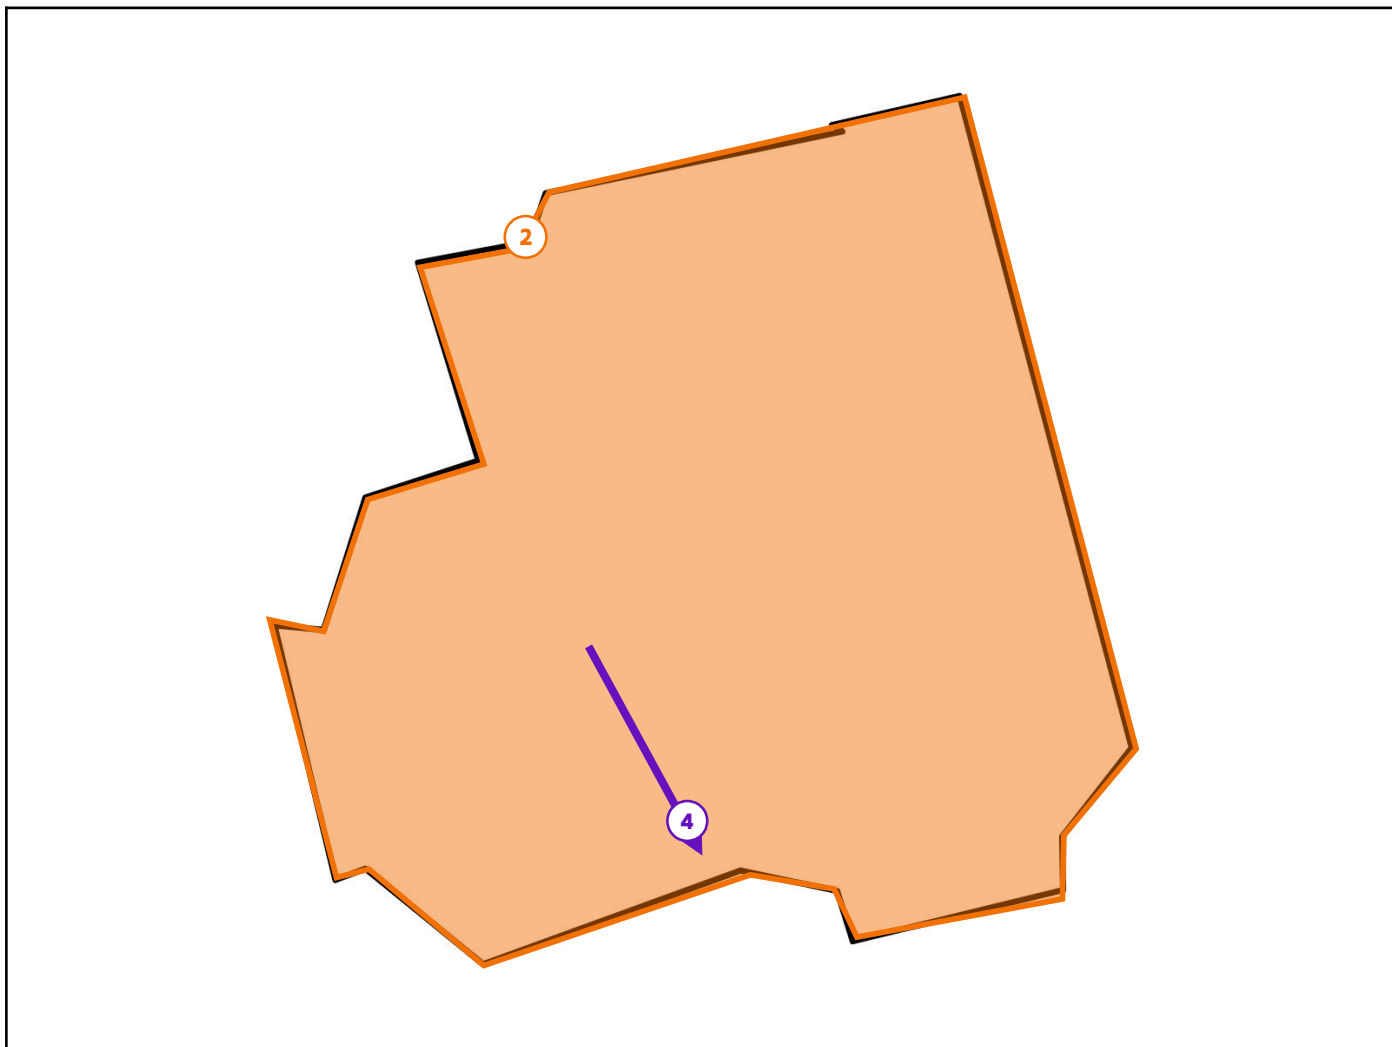
Plan 1.1: Dak

Beschrijving	Type	Actie
2. Dak in cementleien	Asbestmateriaal	Verwijderen
4. Schouw	Beperking	-

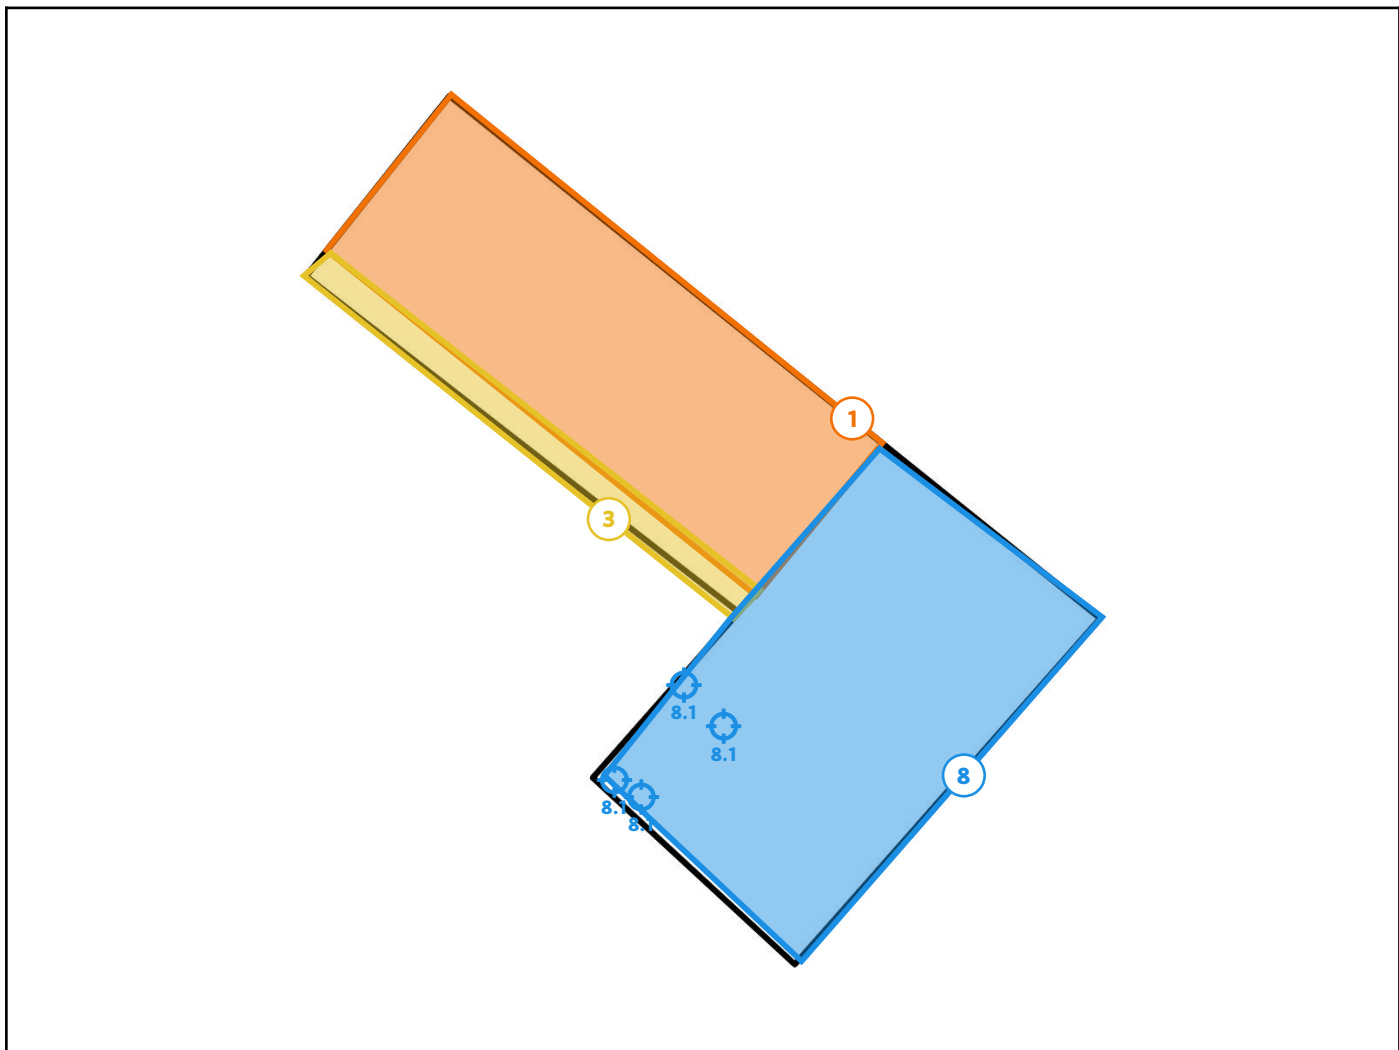
Plan 2.1: Bijgebouw plan

Beschrijving	Type	Actie
1. Golfplaten	Asbestmateriaal	Verwijderen
3. Roofing dakbedekking	Asbestmateriaal	Zorgvuldig beheren
8. Pleisterwerk bijgebouw	Geen asbest	-
8.1 Code: A-939-2	Mengmonster	-

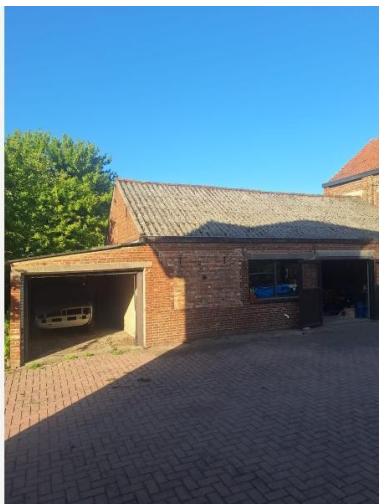
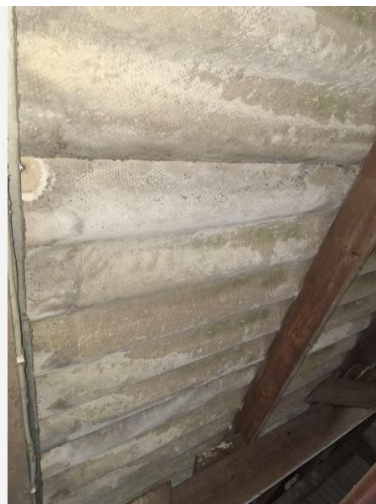
Het asbestmateriaal valt onder de mijlpaal van 2034.

Eindbeoordeling materiaalrisico	Verhoogd materiaalrisico en/of verhoogde kans op vezelvrijgave
---------------------------------	----------------------------------------------------------------

Gebondenheid	Categorie 1: hechtgebonden in oorsprong
Asbestsoort (vezeltype)	Crocidoliet aanwezig
Asbestconcentratie	Laag (< 50%)
Afschermingsgraad van het gehele materiaal	Geheel of deels vrij aan de buitenlucht, maar geen contact met binnenlucht
Toestand van het materiaal	Matig beschadigd, matig verweerd

Beschrijving	Golfplaten
Omgeving	Buiten
Primaire drager	Schuin dak
Asbestmateriaal	Dak- en gevelbekleding - Golfplaat
Bindmiddel van asbestmateriaal	Cement
Gebondenheid op basis van bindmiddel	Hecht
Hoeveelheid (oppervlakte - aantal)	<ul style="list-style-type: none">• 20,00 m² - 1 stuk
Totale oppervlakte	20,00 m ²
Eenvoudig bereikbaar	Ja
Bevestigingswijze	<ul style="list-style-type: none">• Onbekend
Identificatiemethode	<p>De asbestdeskundige beoordeelt het materiaal als asbestverdacht en dus asbesthoudend, en dit zonder monsternamen.</p> <p>Motivatie: De opdrachtgever weigert om het materiaal te laten bemonsteren.</p>
Destructieve handeling voor identificatie	Nee
Opmerking	Hoeveelheden zijn slechts een ruwe schatting en mogen niet gebruikt worden voor de opmaak van verwijderingsoffertes.

[Verwijderen](#)

- Zorg voor een veilig beheer. Vermijd het beschadigen van het asbestmateriaal. Controleer de toestand jaarlijks op wijzigingen.
- Hemelwater dat afspoelt van asbestcement daken of gevels kan asbestdeeltjes bevatten. Gebruik het enkel voor gesloten circuits (bv. spoelen toiletten). Reinig na het vervangen van het dak of de gevel de dakgoten en regenwaterput of -ton om asbesthoudend sediment of slib te verwijderen

- Eenvoudige handelingen: mag via doe-het-zelf of door werknemer(s) met opleidingsattest eenvoudige handelingen
De toepassing kan in zijn geheel verwijderd worden zonder verdere beschadiging door een werknemer met opleidingsattest eenvoudige handelingen.

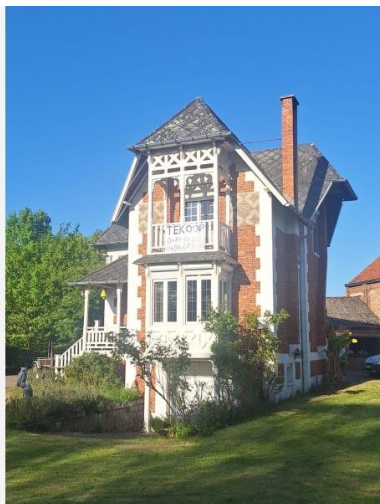
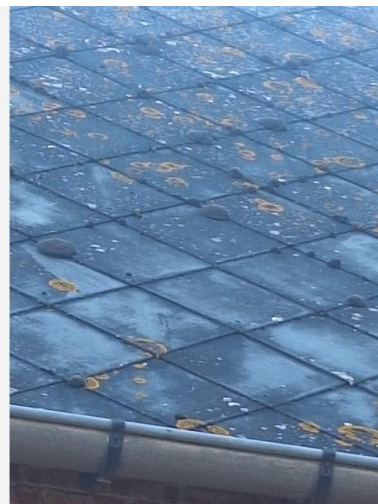
Het asbestmateriaal valt onder de mijlpaal van 2034.

Eindbeoordeling materiaalrisico	Laag materiaalrisico en/of verlaagde kans op vezelvrijgave
---------------------------------	------------------------------------------------------------

Gebondenheid	Categorie 1: hechtgebonden in oorsprong
Asbestsoort (vezeltype)	Crocidoliet aanwezig
Asbestconcentratie	Laag (< 50%)
Afschermingsgraad van het gehele materiaal	Alleen randen, niet afgeschermd, maar geen contact met binnenluchtstromen
Toestand van het materiaal	Matig beschadigd, matig verweerd

Beschrijving	Dak in cementleien
Omgeving	Buiten
Primaire drager	Schuin dak
Asbestmateriaal	Dak- en gevelbekleding - Lei, shingle
Bindmiddel van asbestmateriaal	Cement
Gebondenheid op basis van bindmiddel	Hecht
Hoeveelheid (oppervlakte - aantal)	<ul style="list-style-type: none">• 200,00 m² - 1 stuk
Totale oppervlakte	200,00 m ²
Eenvoudig bereikbaar	Ja
Bevestigingswijze	<ul style="list-style-type: none">• Geklemd• Genageld, geniet
Identificatiemethode	<p>De asbestdeskundige beoordeelt het materiaal als asbestverdacht en dus asbesthoudend, en dit zonder monstername.</p> <p>Motivatie: De opdrachtgever weigert om het materiaal te laten bemonsteren.</p>
Destructieve handeling voor identificatie	Nee
Opmerking	De hoeveelheid is een zo nauwkeurig mogelijke opmeting, waar evenwel kleine afwijkingen op mogelijk zijn.

Verwijderen

- Verwijder dit asbestmateriaal zo snel mogelijk. Volg de toestand goed op.
- Hemelwater dat afspoelt van asbestcement daken of gevels kan asbestdeeltjes bevatten. Gebruik het enkel voor gesloten circuits (bv. spoelen toiletten). Reinig na het vervangen van het dak of de gevel de dakgoten en regenwaterput of -ton om asbesthoudend sediment of slib te verwijderen

- Eenvoudige handelingen: mag via doe-het-zelf of door werknemer(s) met opleidingsattest eenvoudige handelingen
Deze toepassing mag door een aannemer die over een opleidingsattest eenvoudige handelingen beschikt of door een particulier (doe-het-zelver), verwijderd worden indien er geen verhoogd risico op vrijgave van asbestvezels (max. concentratie 0,01 vezels/cm³ - CODEX Art. VI.3-54) ontstaat en de toepassing voorafgaand wordt gefixeerd/bevochtigd. De individuele elementen moeten zonder machinale werktuigen (boormachine, slijpschijf, hogedrukreiniger, etc.) en zonder breken of gooien een voor een losgemaakt worden en dubbel en luchtdicht verpakt afgevoerd worden naar een erkend afvalpunt (recyclagepark). Daar moeten ze voorzichtig in de container voor asbestafval worden gelegd. Op het recyclagepark worden uitsluitend hechtgebonden asbestmaterialen aanvaard. Niet-hechtgebonden asbestmaterialen kunnen enkel bij een erkend asbestverwijderaar of asbestafvalverwerker worden aangeboden.

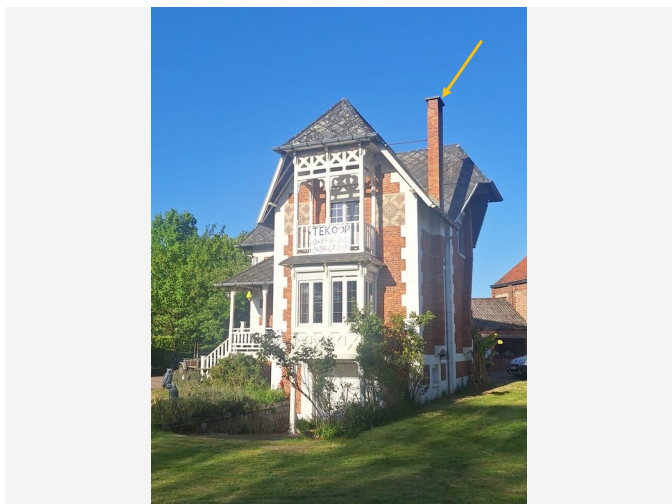
Situeringfoto

Tijdelijke beperking

Reden: Het te onderzoeken materiaal situeert zich hoger dan 3,50 m te rekenen vanaf een veilige ondergrond

Uitleg van de asbestdeskundige: De binnenkant van de schouw kan niet beoordeeld worden. hiervoor is een niet-destructief onderzoek nodig en dit valt niet onder het dit onderzoek.

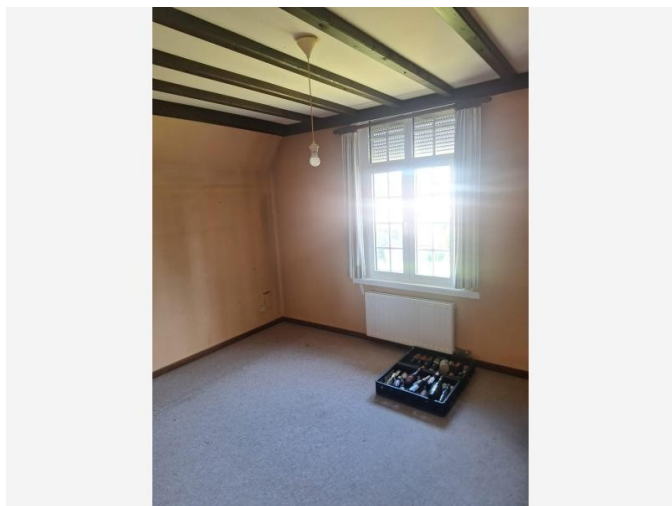
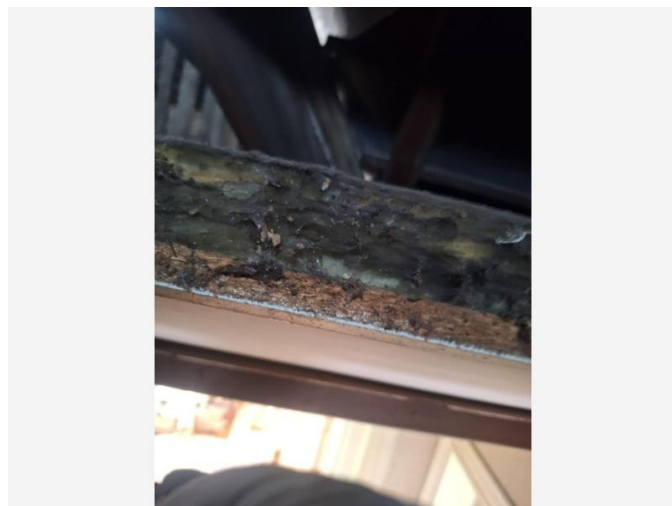
er kan geen uitspraak gedaan worden over achterliggende lagen.

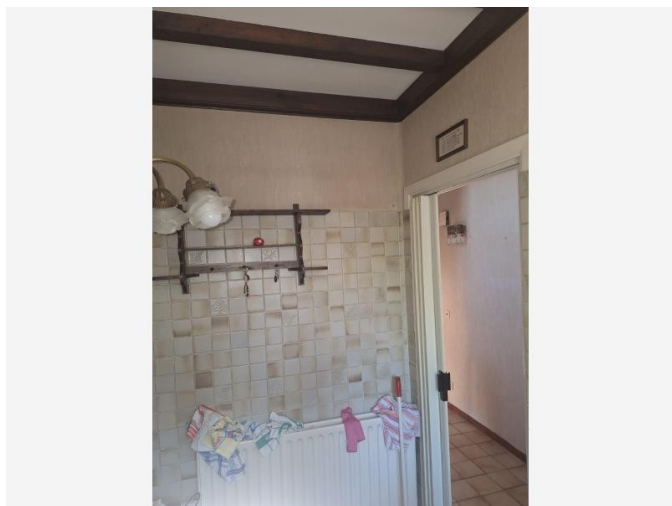
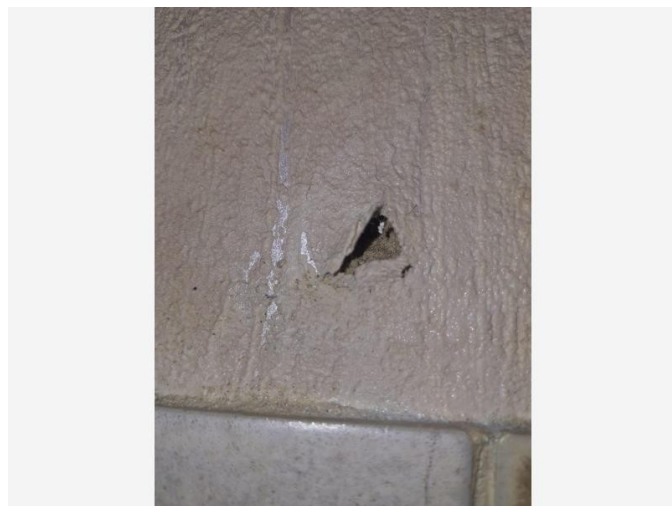
Geen asbest

#	Type	Referentie	Resultaat
7.1	Mengmonster	A-939-1	Geen asbest

Beschrijving	Pleisterwerk wanden
Omgeving	Binnen
Primaire drager	Binnenwand
Bindmiddel van materiaal	Gips - kalk
Gebondenheid op basis van bindmiddel	Niet-hechtgebonden
Hoeveelheid (oppervlakte - dikte - aantal)	• 300,00 m ² - 1,00 cm - 1 stuk
Totaal volume	3,00 m ³
Identificatiemethode	Een monstername door de asbestdeskundige met laboanalyse door een asbestlabo.
Destructieve handeling voor identificatie	Nee
Opmerking	<p>De hoeveelheid is een zo nauwkeurig mogelijke opmeting. Hieraan kunnen evenwel geen rechten worden ontleend. Waar mogelijk, wordt staalname uitgevoerd conform het inspectieprotocol: in een droge ruimte zoals een slaapkamer, in een natte ruimte zoals een keuken of badkamer, in een traphal.</p> <p>De stookruimte is niet bepleisterd</p>

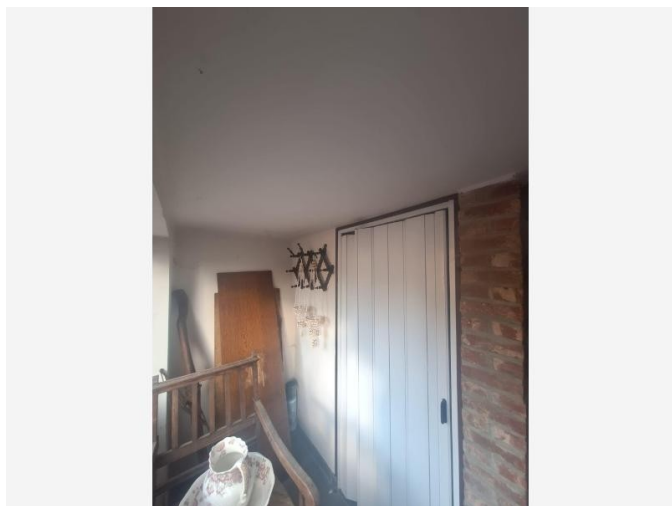
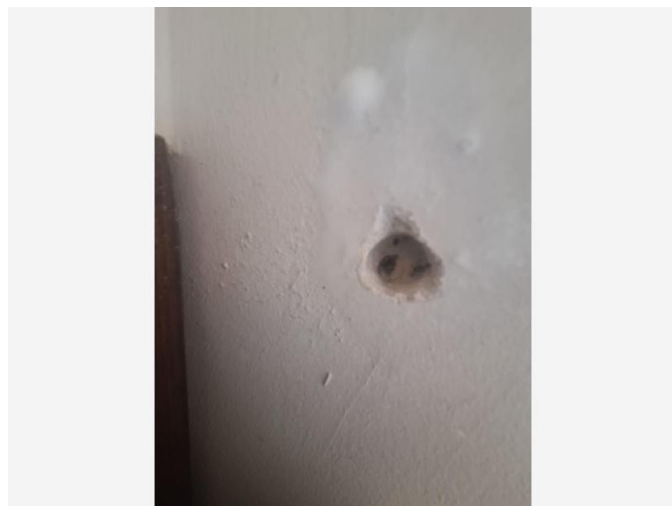
Fiche 8: Pleisterwerk bijgebouw

Geen asbest

#	Type	Referentie	Resultaat
8.1	Mengmonster	A-939-2	Geen asbest

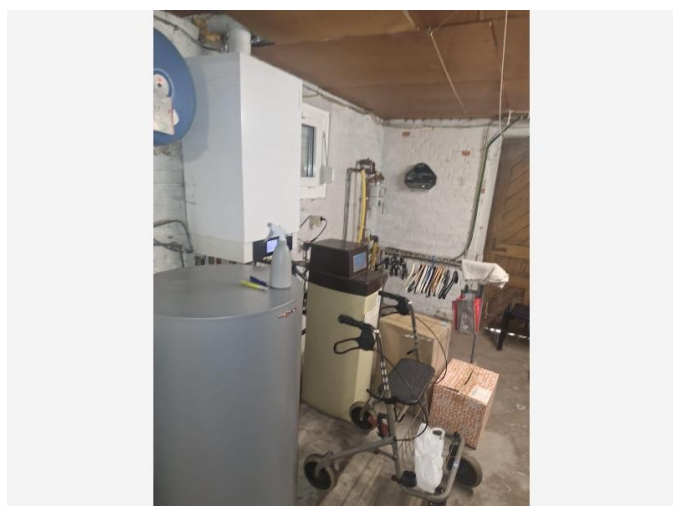
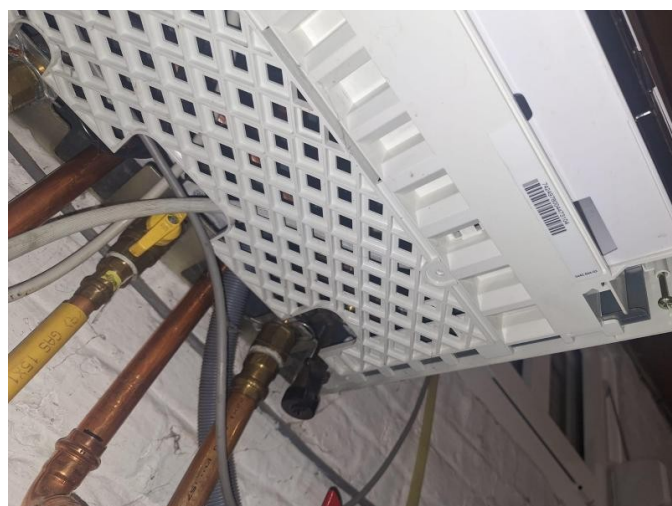
Beschrijving	Notitie	Terug te vinden op plannen
Fiche 9: CV-brander (niet verdacht)	De CV-brander bevat geen asbestverdachte materialen.	Plan 1.2: kelder
Fiche 10: afdichtingsmaterialen	Fiche heeft betrekking op alle afdichting tussen het glas en raamprofiel	-

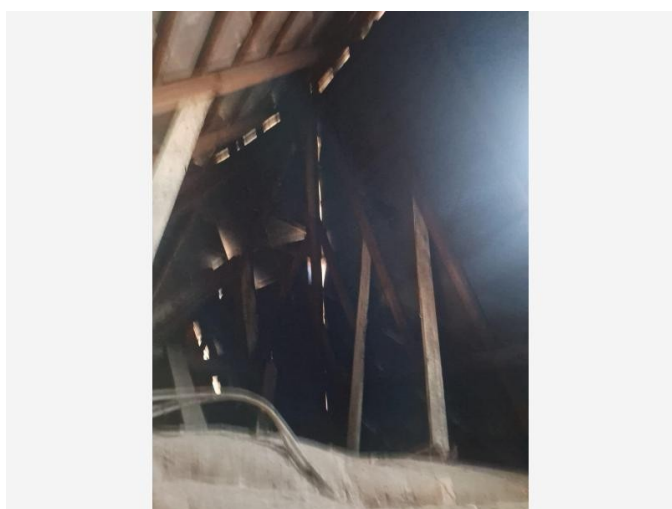
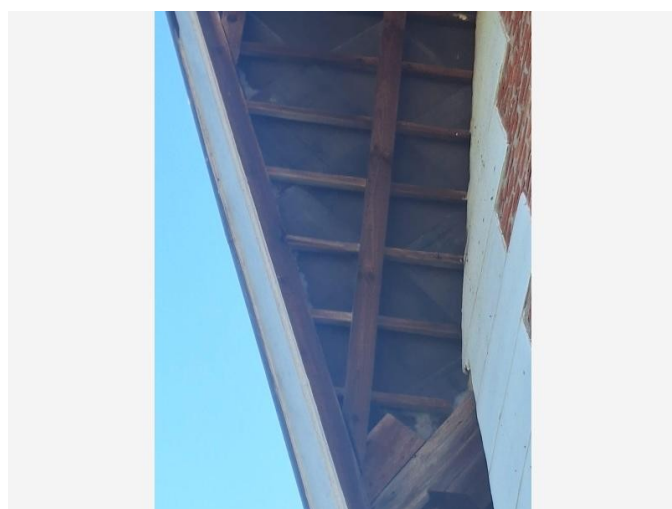
Beschrijving	Notitie	Terug te vinden op plannen
Fiche 11: Geen onderdak aanwezig	-	-
