# Asbestinventarisatetest

22002C0048/00V009 - Eekhoortjeslaan 2/4, 1950 Kraainem

Attestnummer : 20250122-000399.000

Uitgegeven op : 22.01.2025

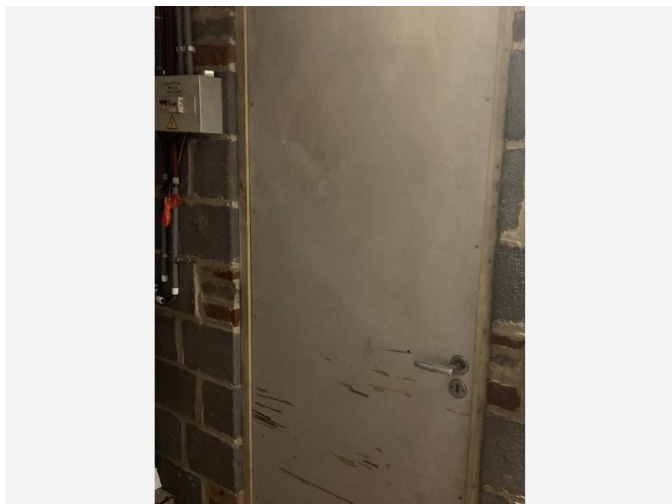
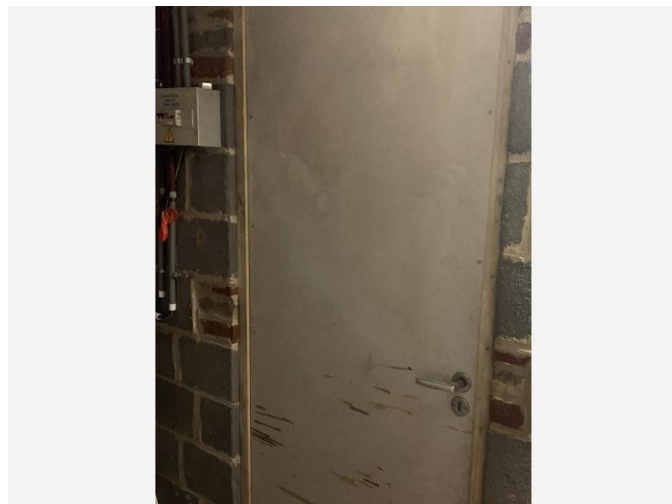
Het asbestmateriaal valt onder de mijlpaal van 2034.

**Dringend verwijderen**

Eindbeoordeling materiaalrisico	Hoog materiaalrisico en/of hoge kans op vezelvrijgave
---------------------------------	---

Gebondenheid	Categorie 2: niet-hechtgebonden met matrix
Asbestsoort (vezeltype)	Crocidoliet aanwezig
Asbestconcentratie	Hoog ( $\geq 50\%$ )
Afschermingsgraad van het gehele materiaal	Geheel of deels (ook) vrij aan de binnenlucht
Toestand van het materiaal	Licht beschadigd, licht verweerd. Intact calciumsilicaatmateriaal of categorie III 'gebondenheid'

Beschrijving	Calciumsilicaat (deur stookruimte)
Omgeving	Binnen
Primaire drager	Wandopening verticaal (raam, deur, ...)
Asbestmateriaal	Plaat, paneel, tablet - Calciumsilicaat (type Pical, type Promatect)
Bindmiddel van asbestmateriaal	Calciumsilicaat
Gebondenheid op basis van bindmiddel	Niet-hechtgebonden
Hoeveelheid (oppervlakte - dikte - aantal)	<ul style="list-style-type: none"><li>• 2,00 m<sup>2</sup> - 3,00 cm - 1 stuk</li></ul>
Totaal volume	0,06 m <sup>3</sup>
Eenvoudig bereikbaar	Ja
Bevestigingswijze	<ul style="list-style-type: none"><li>• Verlijmd, ingegoten, versmeerd</li><li>• Geschroefd</li></ul>
Identificatiemethode	Vaststelling zonder monstername  Motivatie: Op vraag van de eigenaar-opdrachtgever werd geen monstername uitgevoerd
Destructieve handeling voor identificatie	Nee
Opmerking	plaat achter de deur

- Zorg voor een veilig beheer. Vermijd het beschadigen van het asbestmateriaal. Controleer de toestand jaarlijks op wijzigingen.
- Sluit de ruimte luchtdicht af en vermijd het betreden van de ruimte.
- Scherm in afwachting van verwijdering het asbestmateriaal af van luchtstromingen en verstoring: bijvoorbeeld door het te verpakken, te fixeren, af te dekken, signalisatie - afbakening aan te brengen, ...
- Zorg voor een veilig beheer en verwijder dit asbestmateriaal wanneer het bij werken eenvoudig bereikbaar wordt. Controleer de toestand jaarlijks op wijzigingen.
- Verwijder dit asbestmateriaal zo snel mogelijk. Volg de toestand goed op.

- Hermetische zone (erkend asbestverwijderaar) bij verwijdering komen losse vezels vrij.  
best de deur als 1 geheel te verwijderen.

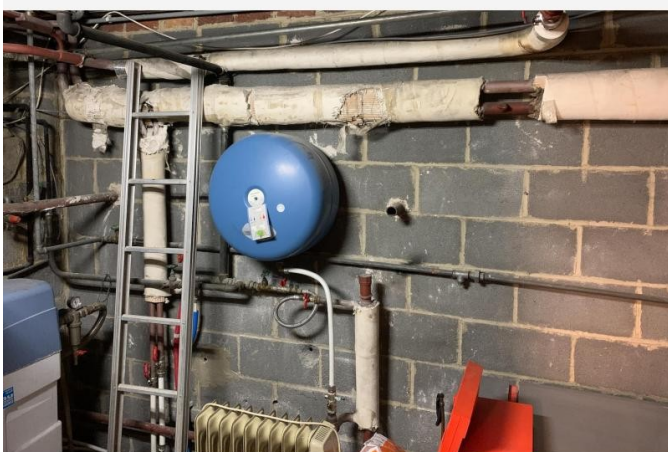
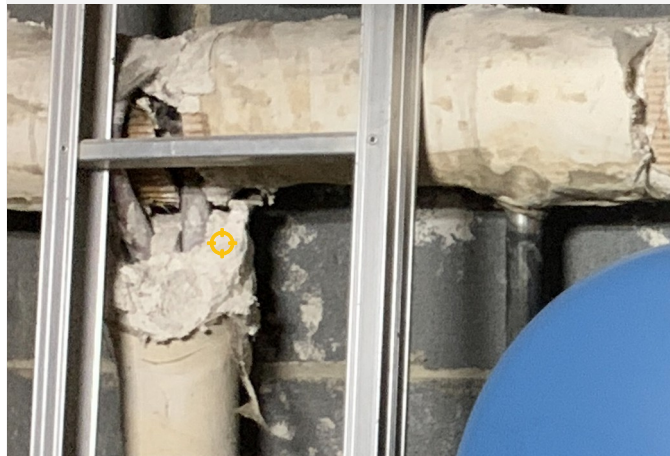
Het asbestmateriaal valt onder de mijlpaal van 2034.

**Dringend verwijderen**

Eindbeoordeling materiaalrisico	Hoog materiaalrisico en/of hoge kans op vezelvrijgave
---------------------------------	---

Gebondenheid	Categorie 2: niet-hechtgebonden met matrix
Asbestsoort (vezeltype)	Amfibool aanwezig, uitgezonderd crocidoliet
Asbestconcentratie	Hoog ( $\geq 50\%$ )
Afschermingsgraad van het gehele materiaal	Geheel of deels (ook) vrij aan de binnenlucht
Toestand van het materiaal	Zwaar beschadigd, zwaar verweerd

#	Type	Referentie	Resultaat
2.1	Mengmonster	M04	Amosiet, Chrysotiel

Beschrijving	leidingisolatie
Omgeving	Binnen
Primaire drager	HVAC infrastructuur en uitrusting
Asbestmateriaal	In-situ afwerkingslagen - Thermische isolatie
Bindmiddel van asbestmateriaal	Gips - kalk
Gebondenheid op basis van bindmiddel	Niet-hechtgebonden
Hoeveelheid (lengte - omtrek - dikte - aantal)	<ul style="list-style-type: none"><li>• 10,00 m - 50,00 cm - 5,00 cm - 1 stuk</li></ul>
Totaal volume	0,25 m <sup>3</sup>
Eenvoudig bereikbaar	Ja
Bevestigingswijze	<ul style="list-style-type: none"><li>• Verlijmd, ingegoten, versmeerd</li></ul>
Identificatiemethode	Vaststelling met monsternamen
Destructieve handeling voor identificatie	Nee

- Zorg voor een veilig beheer. Vermijd het beschadigen van het asbestmateriaal. Controleer de toestand jaarlijks op wijzigingen.
- Sluit de ruimte luchtdicht af en vermijd het betreden van de ruimte.
- Scherm in afwachting van verwijdering het asbestmateriaal af van luchtstromingen en verstoring: bijvoorbeeld door het te verpakken, te fixeren, af te dekken, signalisatie - afbakening aan te brengen, ...
- Zorg voor een veilig beheer en verwijder dit asbestmateriaal wanneer het bij werken eenvoudig bereikbaar wordt. Controleer de toestand jaarlijks op wijzigingen.
- Verwijder dit asbestmateriaal zo snel mogelijk. Volg de toestand goed op.

- Hermetische zone (erkend asbestverwijderaar) losse vezels bij verwijdering. Kan enkel in hermetische ruimte.

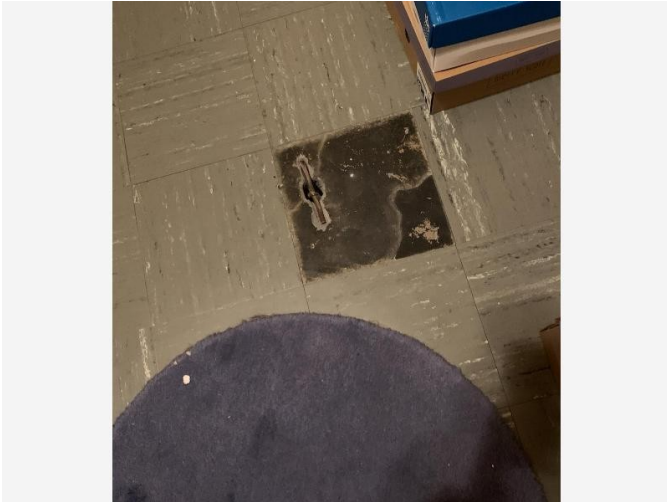
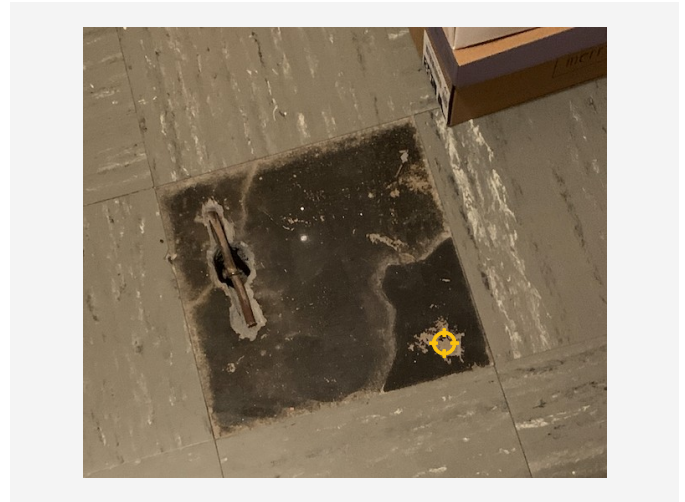
# Fiche 3: zwarte lijm (onder asbesthoudende vinyltegels)

Het asbestmateriaal valt onder de mijlpaal van 2040.

Zorgvuldig beheren

Eindbeoordeling materiaalrisico	Laag materiaalrisico en/of verlaagde kans op vezelvrijgave
---------------------------------	--

Gebondenheid	Categorie 1: hechtgebonden in oorsprong
Asbestsoort (vezeltype)	Alleen chrysotiel
Asbestconcentratie	Laag (< 50%)
Afschermingsgraad van het gehele materiaal	Geheel of deels (ook) vrij aan de binnenlucht
Toestand van het materiaal	Licht beschadigd, licht verweerd. Intact calciumsilicaatmateriaal of categorie III 'gebondenheid'

#	Type	Referentie	Resultaat
3.1	Puntmonster	M01B	Chrysotiel

Beschrijving	zwarte lijm (onder asbesthoudende vinyltegels)
Omgeving	Binnen
Primaire drager	Vloer
Asbestmateriaal	In-situ afwerkingslagen - Lijmlaag
Bindmiddel van asbestmateriaal	Lijm
Gebondenheid op basis van bindmiddel	Hecht
Hoeveelheid (oppervlakte - dikte - aantal)	<ul style="list-style-type: none"><li>• 1,00 m<sup>2</sup> - 2,00 mm - 1 stuk</li><li>• 15,00 m<sup>2</sup> - 2,00 mm - 1 stuk</li></ul>
Totaal volume	0,032 m <sup>3</sup>
Eenvoudig bereikbaar	Ja
Bevestigingswijze	<ul style="list-style-type: none"><li>• Verlijmd, ingegoten, versmeerd</li></ul>
Identificatiemethode	Vaststelling met monsternamen
Destructieve handeling voor identificatie	Nee

- Zorg voor een veilig beheer. Vermijd het beschadigen van het asbestmateriaal. Controleer de toestand jaarlijks op wijzigingen.
- Zorg voor een veilig beheer en verwijder dit asbestmateriaal wanneer het bij werken eenvoudig bereikbaar wordt. Controleer de toestand jaarlijks op wijzigingen.

- Hermetische zone (erkend asbestverwijderaar)  
Bij verwijdering komen losse vezels vrij. Kan dus enkel in hermetische zone.

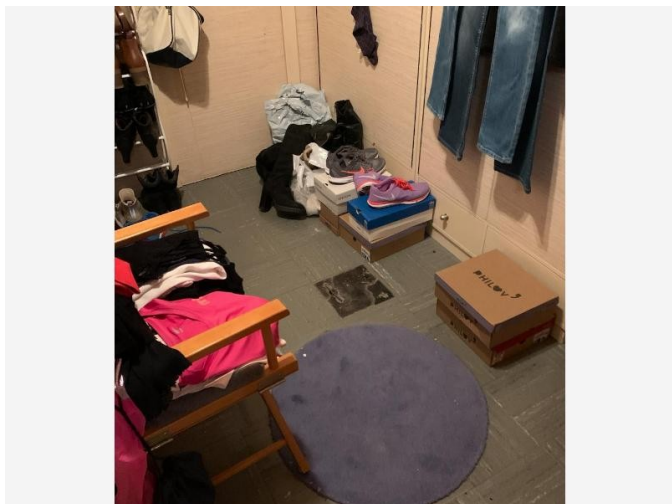
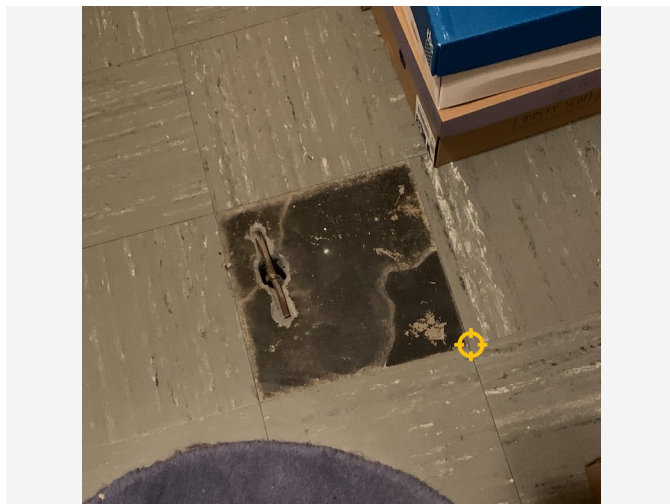
Het asbestmateriaal valt onder de mijlpaal van 2040.

Zorgvuldig beheren

Eindbeoordeling materiaalrisico	Zeer laag materiaalrisico en/of zeer lage kans op vezelvrijgave
---------------------------------	---

Gebondenheid	Categorie 1: hechtgebonden in oorsprong
Asbestsoort (vezeltype)	Alleen chrysotiel
Asbestconcentratie	Laag (< 50%)
Afschermingsgraad van het gehele materiaal	Niet stootvaste afscherming
Toestand van het materiaal	Licht beschadigd, licht verweerd. Intact calciumsilicaatmateriaal of categorie III 'gebondenheid'

#	Type	Referentie	Resultaat
4.1	Puntmonster	M01	Chrysotiel

Beschrijving	vinyltegels
Omgeving	Binnen
Primaire drager	Vloer
Asbestmateriaal	Prefab - afwerking - Tegel
Bindmiddel van asbestmateriaal	Cement
Gebondenheid op basis van bindmiddel	Hecht
Hoeveelheid (oppervlakte - dikte - aantal)	<ul style="list-style-type: none"><li>• 1,00 m<sup>2</sup> - 0,50 cm - 1 stuk</li><li>• 15,00 m<sup>2</sup> - 0,50 cm - 1 stuk</li></ul>
Totaal volume	0,08 m <sup>3</sup>
Eenvoudig bereikbaar	Ja
Bevestigingswijze	<ul style="list-style-type: none"><li>• Verlijmd, ingegoten, versmeerd</li></ul>
Identificatiemethode	Vaststelling met monstername
Destructieve handeling voor identificatie	Nee

- Zorg voor een veilig beheer. Vermijd het beschadigen van het asbestmateriaal. Controleer de toestand jaarlijks op wijzigingen.
- Zorg voor een veilig beheer en verwijder dit asbestmateriaal wanneer het bij werken eenvoudig bereikbaar wordt. Controleer de toestand jaarlijks op wijzigingen.

- Eenvoudige handelingen: mag via doe-het-zelf of door werknemer(s) met opleidingsattest eenvoudige handelingen  
U mag deze vinyltegels zelf verwijderen, inachtneming van de nodige veiligheidsmaatregelen. Niet breken.  
Maar omwille de zwarte lijm, is het niet gegarandeerd dat het zonder breken weggehaald kan worden.

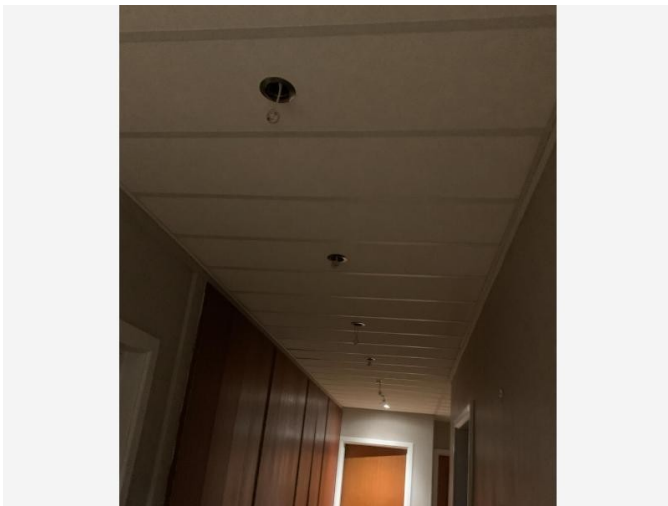
vals plafond (gipskarton, hout, beton).

Wat hierachter is, is niet inspecteerbaar (niet-destructief onderzoek).

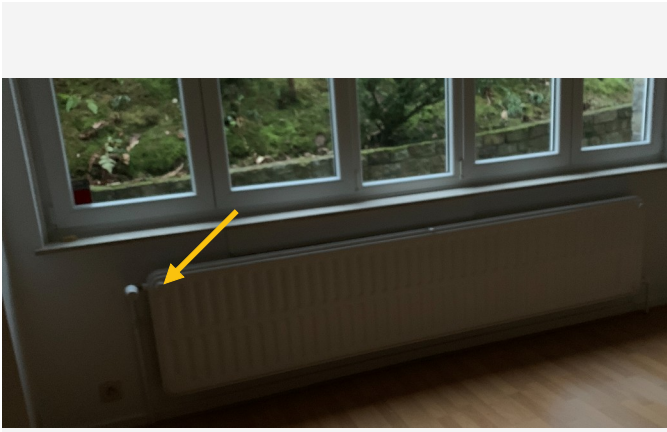
vermoeden van asbesthoudende dichting/pakking achter de radiator-draaiknop.

Een 20-tal radiatoren van dit type.

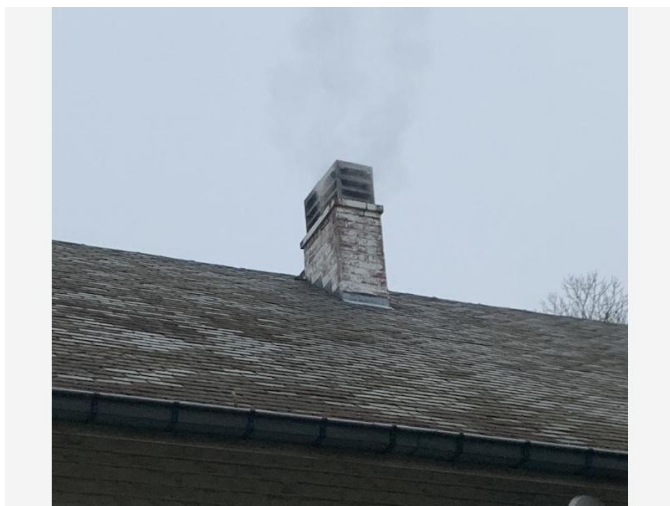
schouw visueel niet-asbestverdacht.

Wel zouden er achterliggende lagen asbestverdachte toepassingen kunnen bevatten.

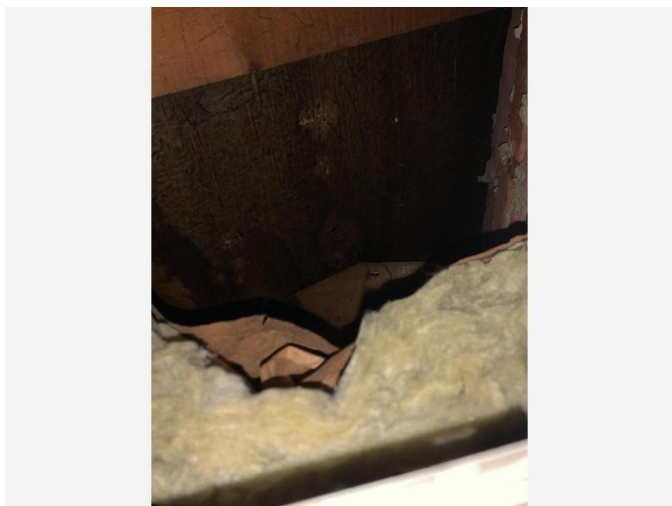
geen asbestverdachte toepassingen waargenomen.

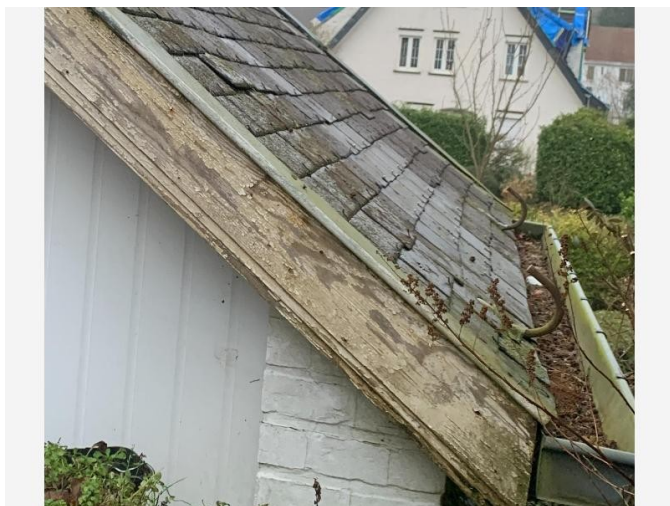
natuurleien, niet-asbestverdacht.

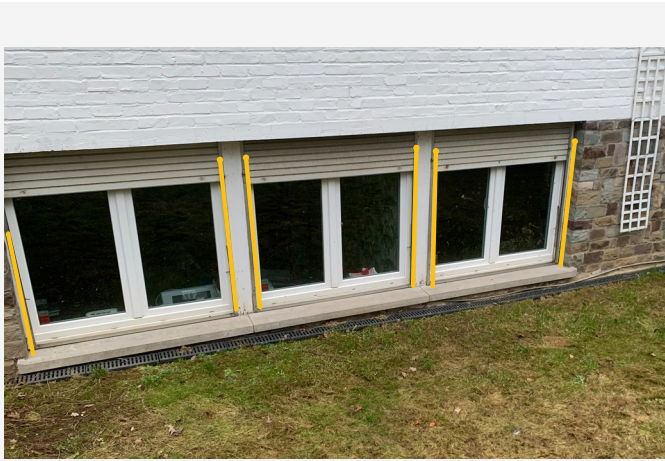
elastisch / beton / onbestaand;  
niet-asbestverdacht.

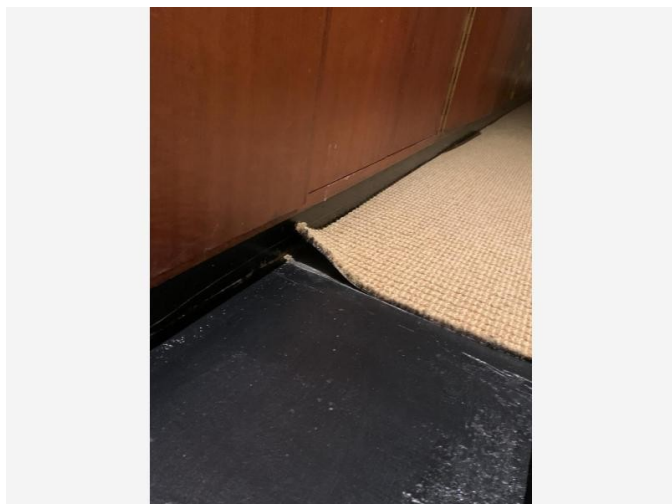
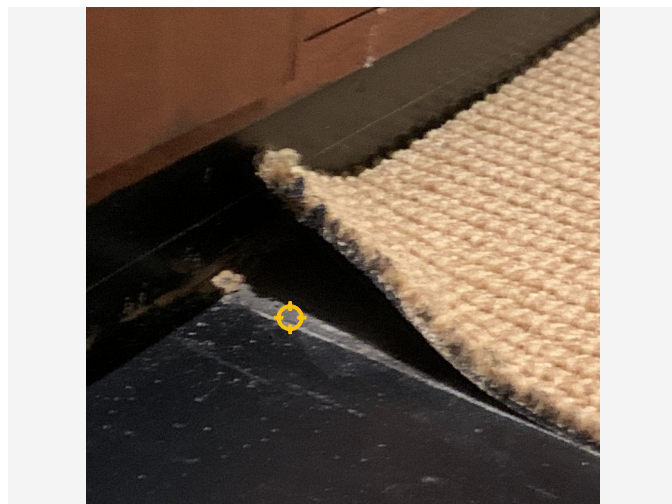
Geen asbest

#	Type	Referentie	Resultaat
11.1	Puntmonster	M02	Geen asbest

Beschrijving	zwarte lijm gang verd. -1
Omgeving	Binnen
Primaire drager	Vloer
Bindmiddel van materiaal	Lijm
Gebondenheid op basis van bindmiddel	Hecht
Hoeveelheid (oppervlakte - dikte - aantal)	• 25,00 m <sup>2</sup> - 2,00 mm - 1 stuk
Totaal volume	0,05 m <sup>3</sup>
Identificatiemethode	Vaststelling met monstername
Destructieve handeling voor identificatie	Nee

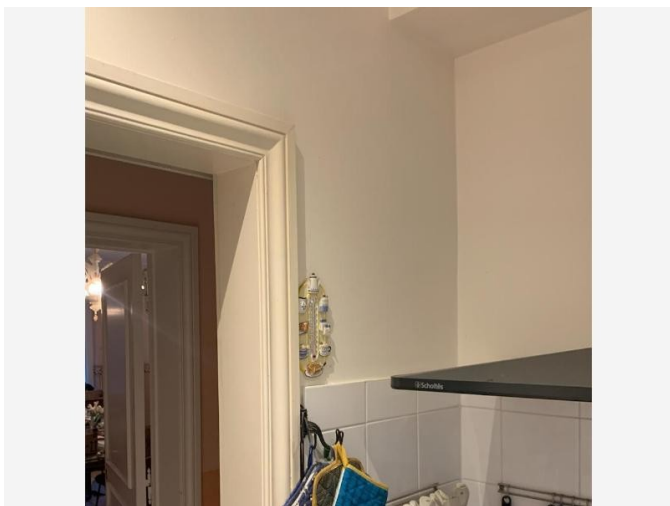
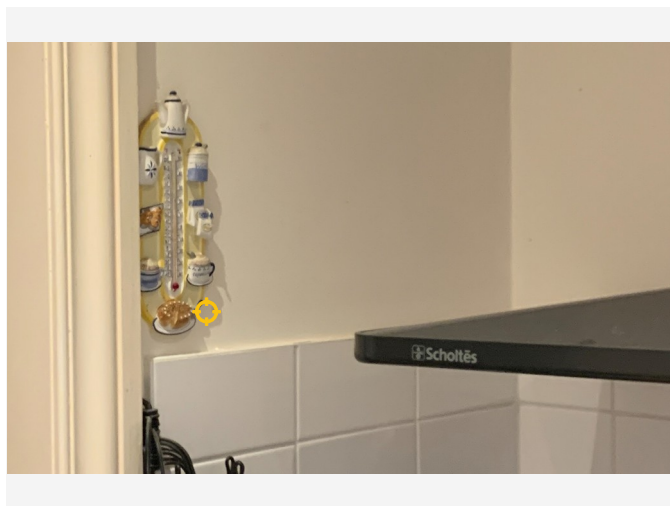
Geen asbest

#	Type	Referentie	Resultaat
12.1	Mengmonster	M03	Geen asbest

Beschrijving	pleister muren
Omgeving	Binnen
Primaire drager	Binnenwand
Bindmiddel van materiaal	Gips - kalk
Gebondenheid op basis van bindmiddel	Niet-hechtgebonden
Hoeveelheid (oppervlakte - dikte - aantal)	• 1.000,00 m <sup>2</sup> - 2,00 cm - 1 stuk
Totaal volume	20,00 m <sup>3</sup>
Identificatiemethode	Vaststelling met monstername
Destructieve handeling voor identificatie	Nee
