# Asbestinventarisatetest

Merellaan 13, 2382 Ravels

Attestnummer : **20260702-000174.000**

Uitgegeven op : **02.07.2026**

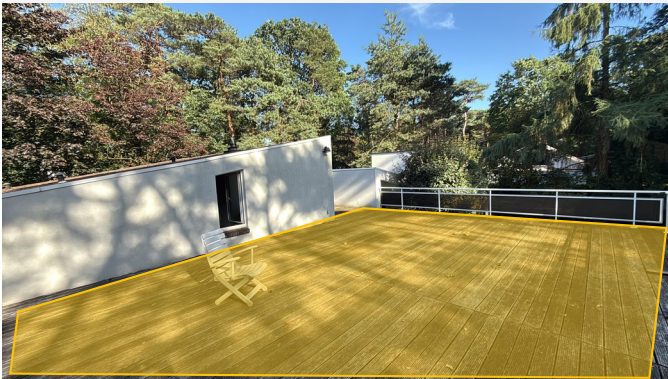
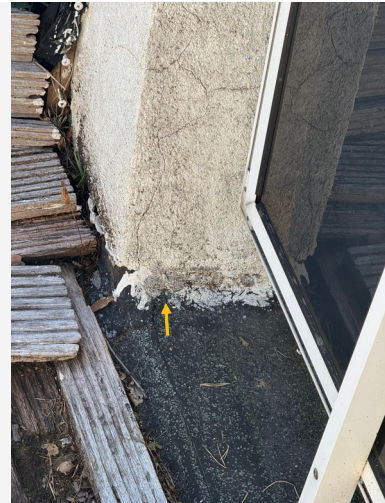
## Fiche 1: Roofing terras dakbedekking (staal 06)

Geen asbest

| Beschrijving | Roofing terras dakbedekking (staal 06) |
| Bindmiddel van materiaal | Bitumen (roofing, teer, asfalt) |
| Gebondenheid op basis van bindmiddel | Hecht |
| Hoeveelheid (oppervlakte - aantal) | • 125,00 m <sup>2</sup> - 1 stuk |

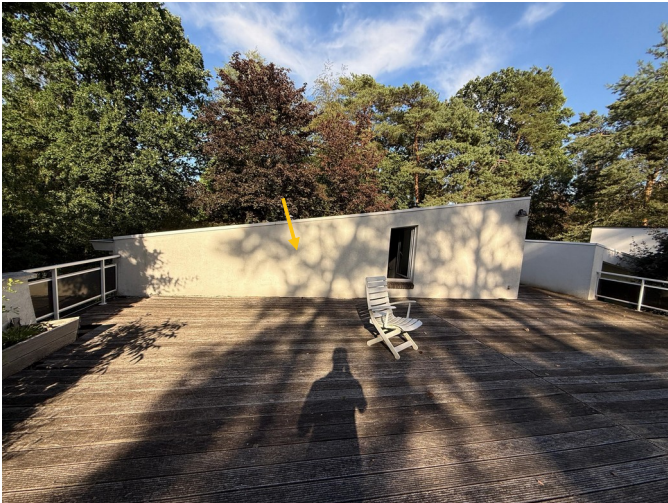
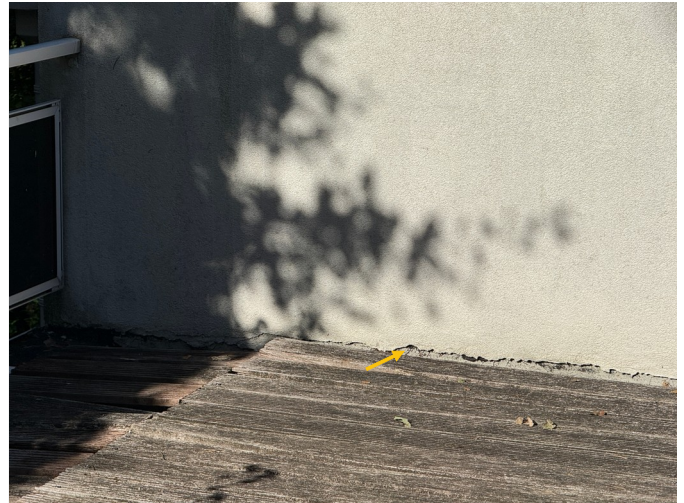
## Fiche 2: Crepi buitenschil (staal 05)

Geen asbest

| Beschrijving | Crepi buitenschil (staal 05) |
| Bindmiddel van materiaal | Cement |
| Gebondenheid op basis van bindmiddel | Hecht |
| Hoeveelheid (oppervlakte - aantal) | • 250,00 m <sup>2</sup> - 1 stuk |

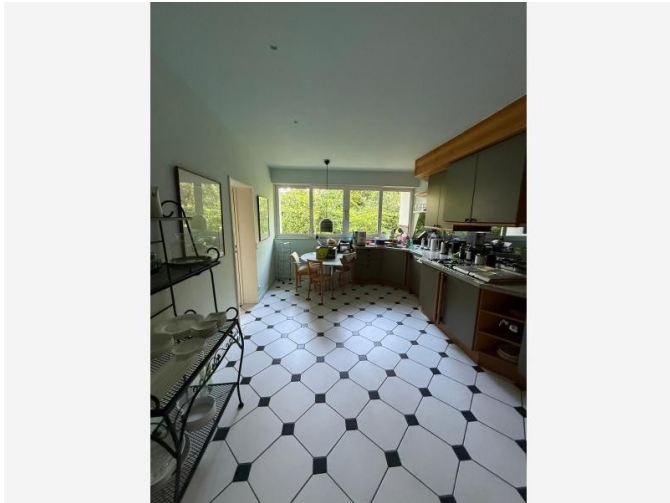
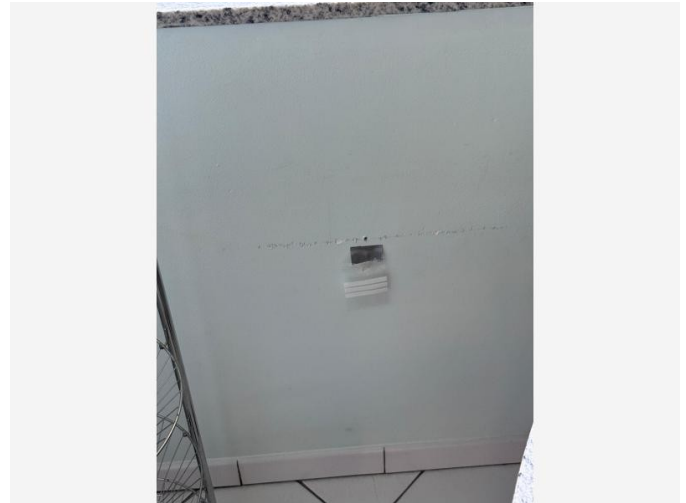
## Fiche 3: Pleisterwerk wand (staal 01)

Geen asbest

| Beschrijving | Pleisterwerk wand (staal 01) |
| Bindmiddel van materiaal | Gips - kalk |
| Gebondenheid op basis van bindmiddel | Niet-hechtgebonden |
| Hoeveelheid (oppervlakte - dikte - aantal) | • 250,00 m <sup>2</sup> - 2,00 cm - 1 stuk |

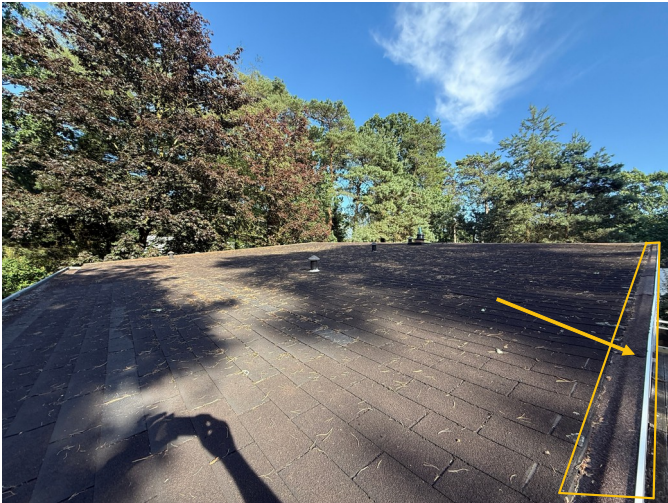
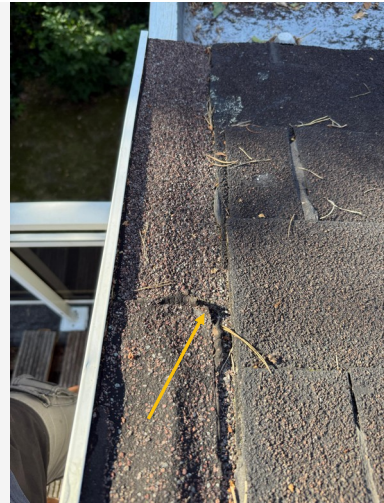
## Fiche 4: Roofing onderdak (staal 03)

Geen asbest

| Beschrijving | Roofing onderdak (staal 03) |
| Bindmiddel van materiaal | Bitumen (roofing, teer, asfalt) |
| Gebondenheid op basis van bindmiddel | Hecht |
| Hoeveelheid (oppervlakte - aantal) | • 250,00 m <sup>2</sup> - 1 stuk |

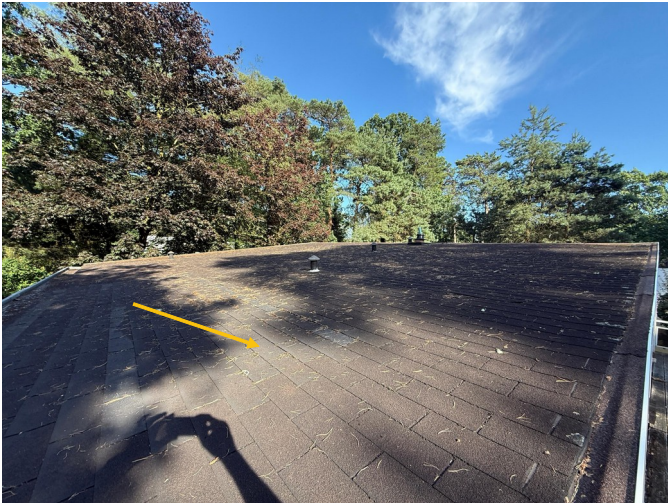
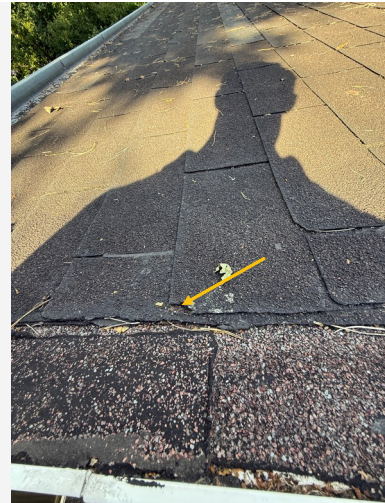
## Fiche 5: Roofing shingle dak (staal 04)

Geen asbest

| Beschrijving | Roofing shingle dak (staal 04) |
| Bindmiddel van materiaal | Bitumen (roofing, teer, asfalt) |
| Gebondenheid op basis van bindmiddel | Hecht |
| Hoeveelheid (oppervlakte - aantal) | • 250,00 m <sup>2</sup> - 1 stuk |

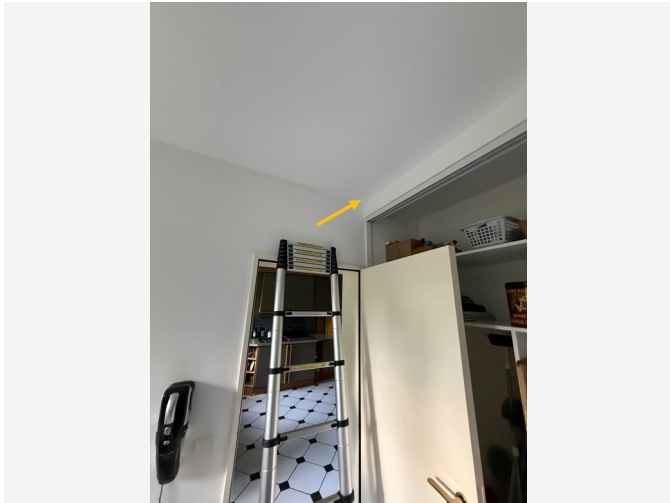
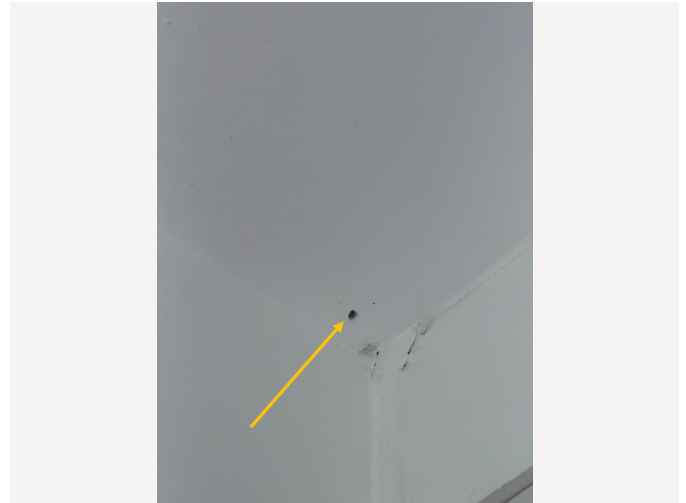
## Fiche 6: Pleisterwerk plafond (staal 02)

Geen asbest

| Beschrijving | Pleisterwerk plafond (staal 02) |
| Bindmiddel van materiaal | Gips - kalk |
| Gebondenheid op basis van bindmiddel | Niet-hechtgebonden |
| Hoeveelheid (oppervlakte - dikte - aantal) | • 75,00 m <sup>2</sup> - 1,98 cm - 1 stuk |

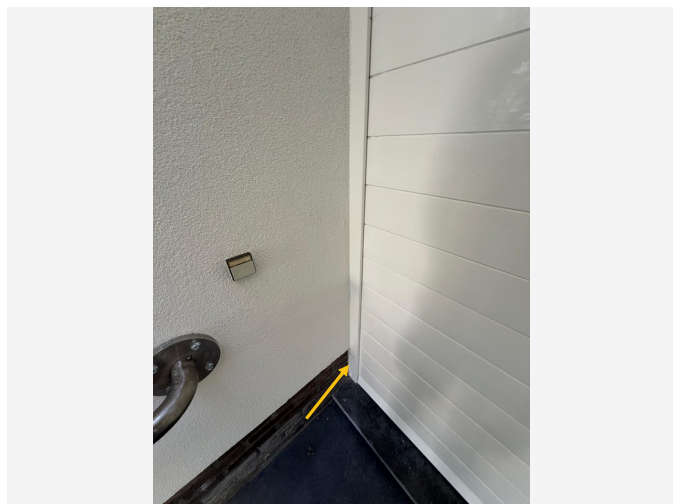
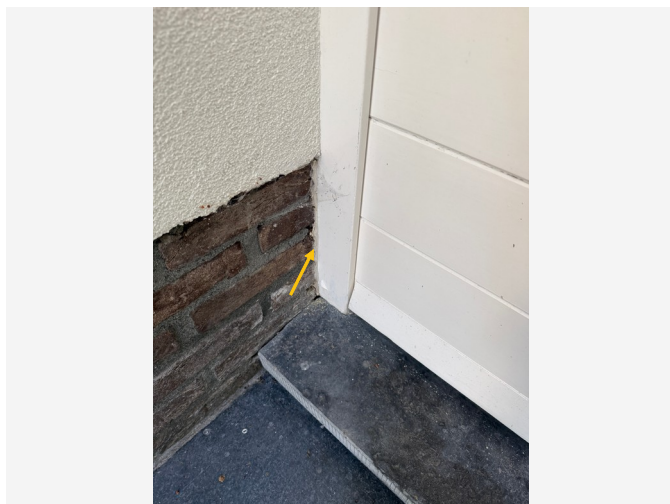
### Fiche 7: Afdichtingsmateriaal schrijnwerk - niet asbestverdacht

| Beschrijving | Notitie | Terug te vinden op plannen |
|---|---|---|
| Fiche 7: Afdichtingsmateriaal schrijnwerk - niet asbestverdacht | Aluminium buitenschrijnwerk (1991) met moderne rubber/EPDM-beglazingsprofielen en siliconekit; geen oude harde mastiek. Niet-asbestverdacht. | Plan 1.2: Gelijkvloers<br>Plan 1.3: 1ste verdieping |

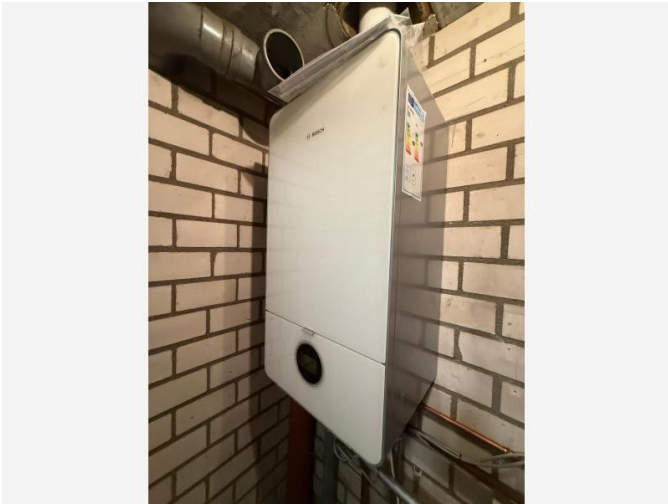
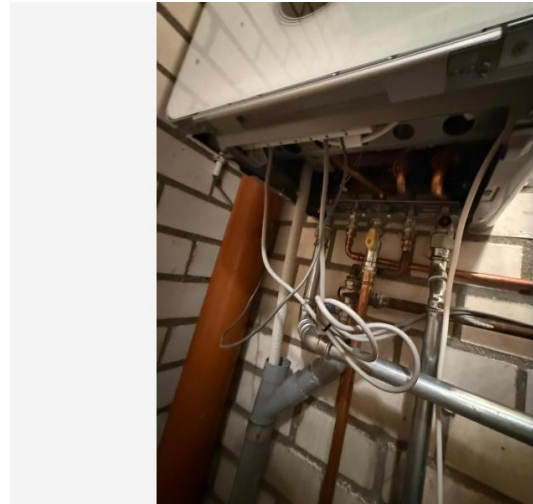
## Fiche 8: Materialen stookketel - niet asbestverdacht

| Beschrijving | Notitie | Terug te vinden op plannen |
|---|---|---|
| Fiche 8: Materialen stookketel - niet asbestverdacht | Moderne Bosch condensatie-gasketel; geen asbesthoudende pakkingen of isolatie waargenomen. Niet-asbestverdacht. | - |

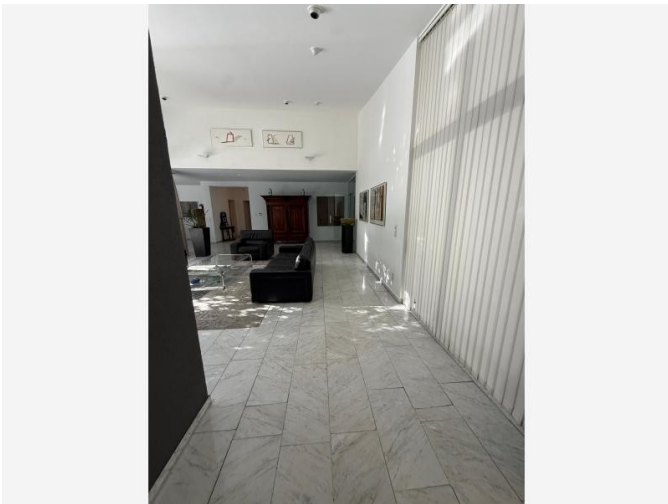
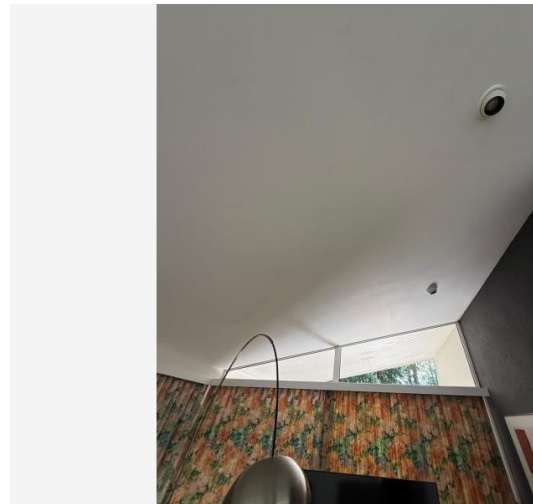
## Fiche 9: Plafonds gipsplaten - niet asbestverdacht

| Beschrijving | Notitie | Terug te vinden op plannen |
|---|---|---|
| Fiche 9: Plafonds gipsplaten - niet asbestverdacht | Plafonds afgewerkt met gipsplaten (gyproc-plaatmateriaal), geen pleisterwerk – niet asbestverdacht. Bouwjaar 1991: modern gipsplaatmateriaal zonder asbesttoepassing. De gepleisterde plafonds zijn apart bemonsterd (staal 02). | Plan 1.2: Gelijkvloers<br>Plan 1.3: 1ste verdieping |
