Asbestinventarisatetest

Meirgorenstraat 53, 2300 Turnhout

Attestnummer : 20260619-000104.000

Uitgegeven op : 19.06.2026

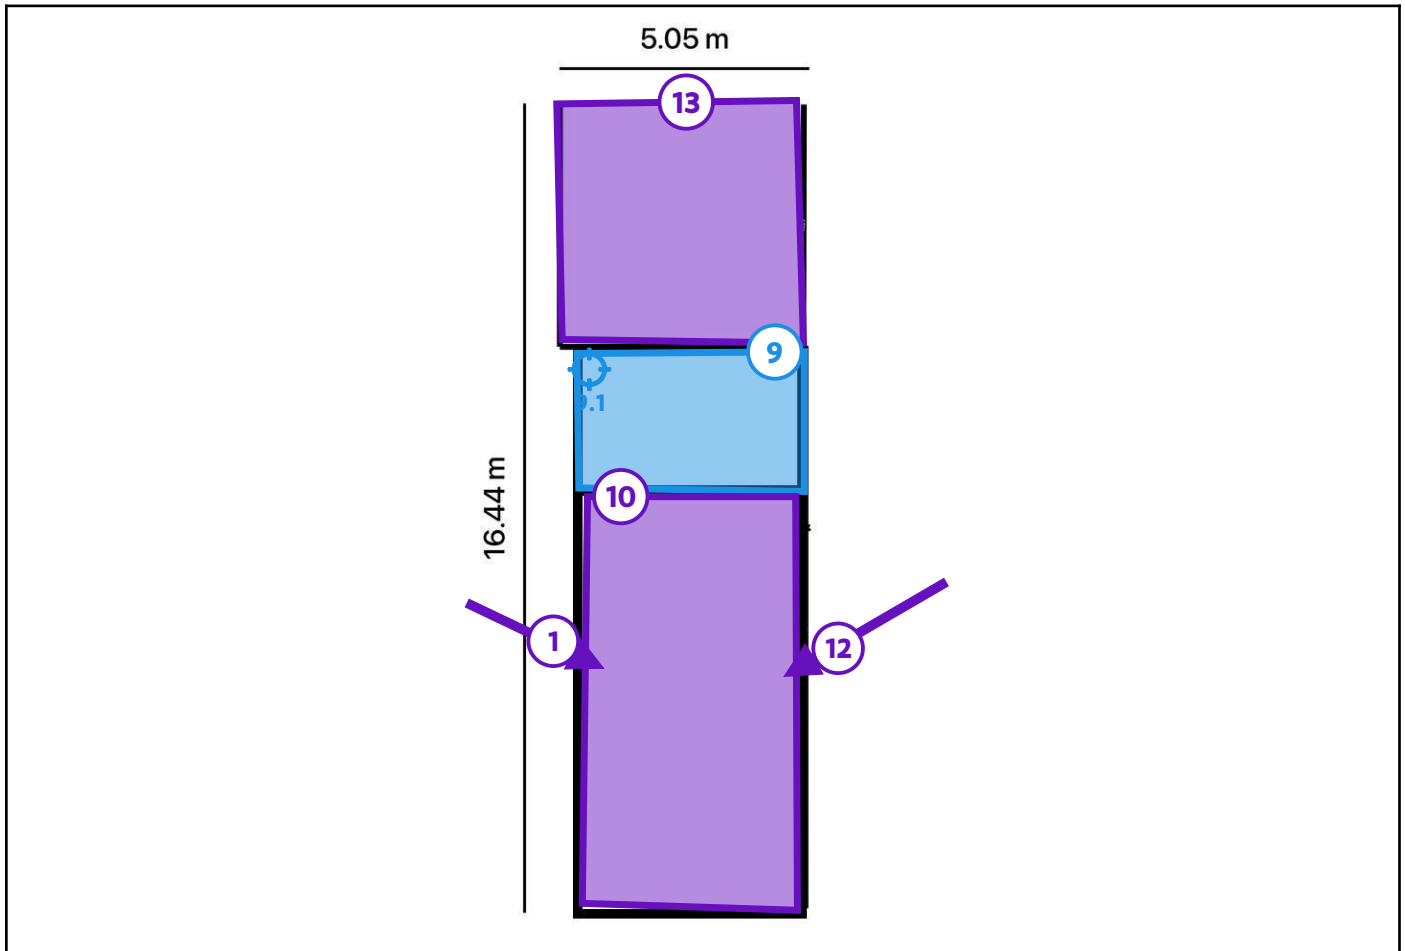
Plan 1.12: Dakenplan

Beschrijving	Type	Actie
1. Binnenzijde schouw	Beperking	-
9. Roofing met staalname	Geen asbest	-
9.1 Code: 4	Puntmonster	-
10. Dakpannen (niet verdacht)	Overige ruimte of materiaal	-
12. Rookgaskanaal (niet verdacht)	Overige ruimte of materiaal	-
13. Dak polyester/PVC/polycarbonaat	Overige ruimte of materiaal	-

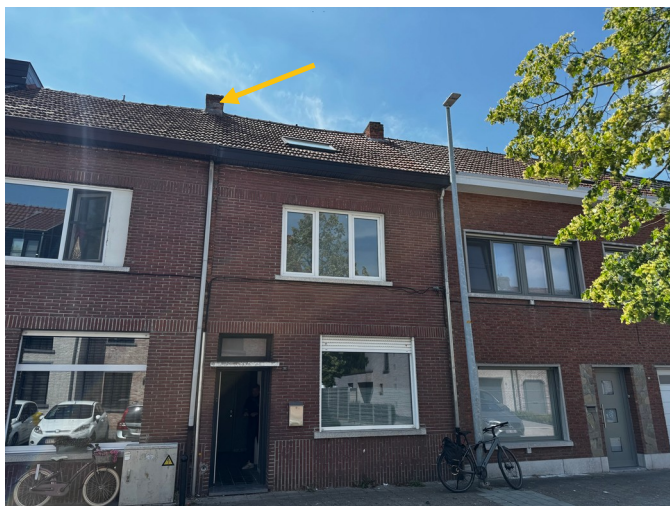
Situeringfoto

Tijdelijke beperking

Reden: Het te onderzoeken materiaal situeert zich hoger dan 3,50 m te rekenen vanaf een veilige ondergrond

Uitleg van de asbestdeskundige: De binnenzijde van de schouw is enkel inspecteerbaar langs de bovenzijde. De bovenzijde is hoger dan 3,50m te rekenen vanaf een veilige ondergrond waardoor dit buiten het standaard onderzoek valt.

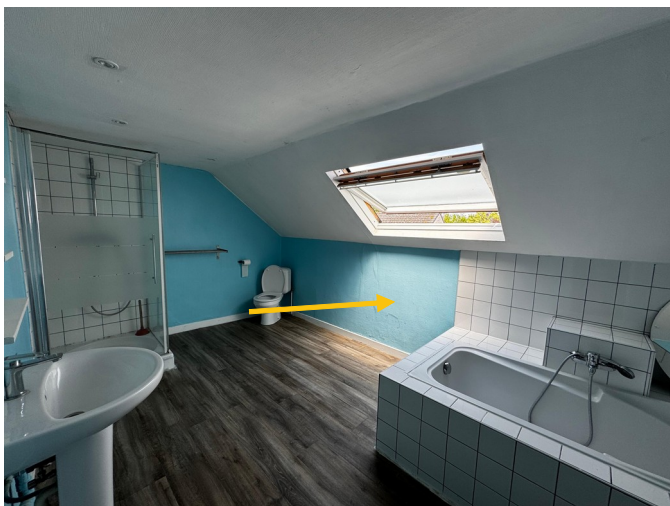
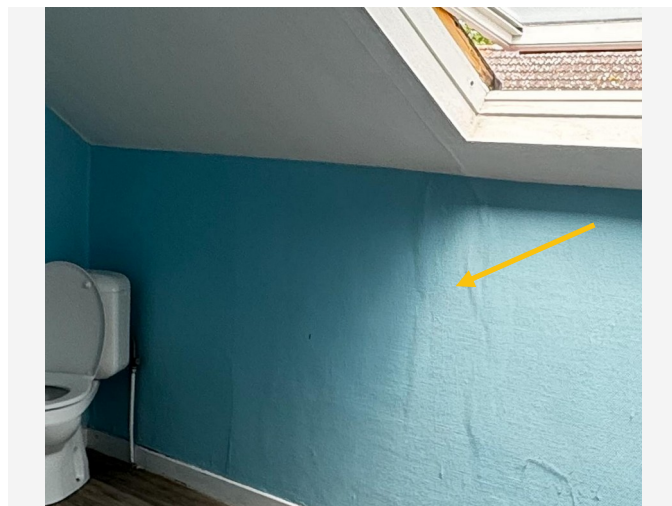
Informatie over een niet-asbestverdacht materiaal

Voorzetwanden hout/pvc/gipskarton zijn niet-asbestverdacht. Deskundige kan in dit standaard onderzoek geen uitspraak doen over eventuele achterliggende lagen. Laat deze onderzoeken bij sloop of renovatie om ze it te sluiten van de aanwezigheid van asbest.

Basis voor advies	De asbestdeskundige beoordeelt het materiaal als niet-asbestverdacht.
--------------------------	---

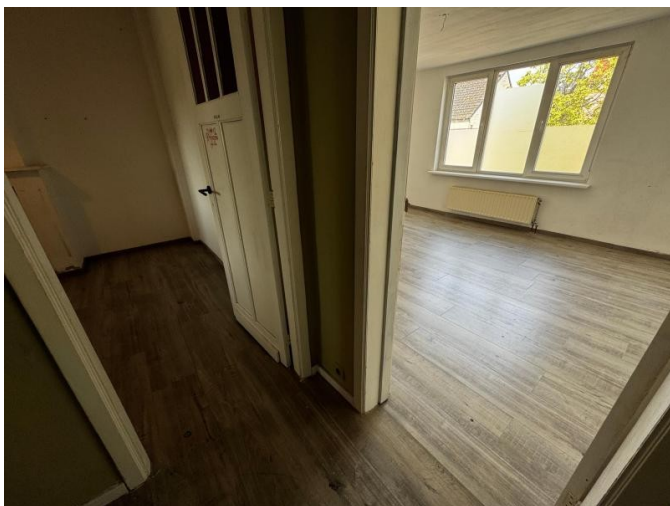
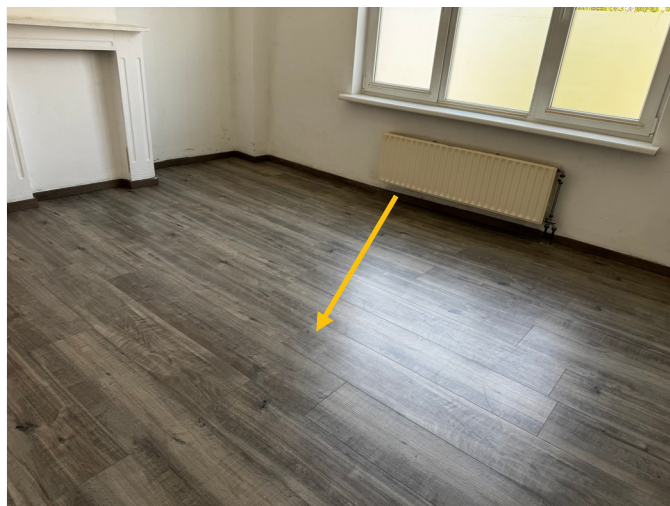
Informatie over een niet-asbestverdacht materiaal

Laminaat/vinyl/vasttapijt vloer is niet-asbestverdacht. Deskundige kan in dit standaard onderzoek geen uitspraak doen over eventueel onderliggende lagen. Laat deze onderzoeken bij sloop of renovatie om de aanwezigheid van asbest uit te sluiten.

Basis voor advies	De asbestdeskundige beoordeelt het materiaal als niet-asbestverdacht.
--------------------------	---

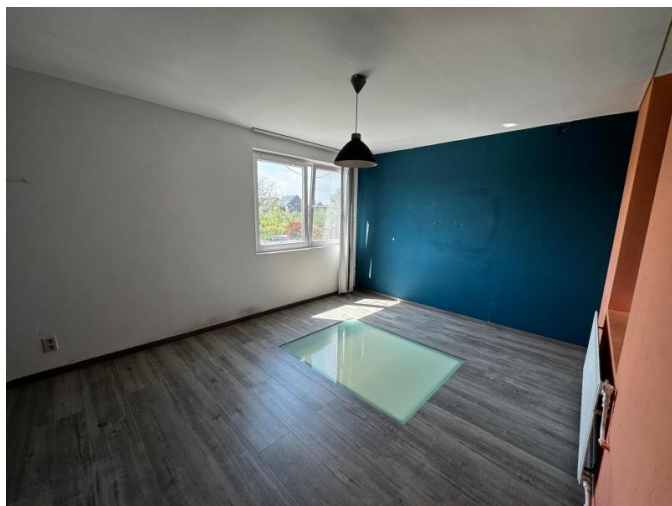
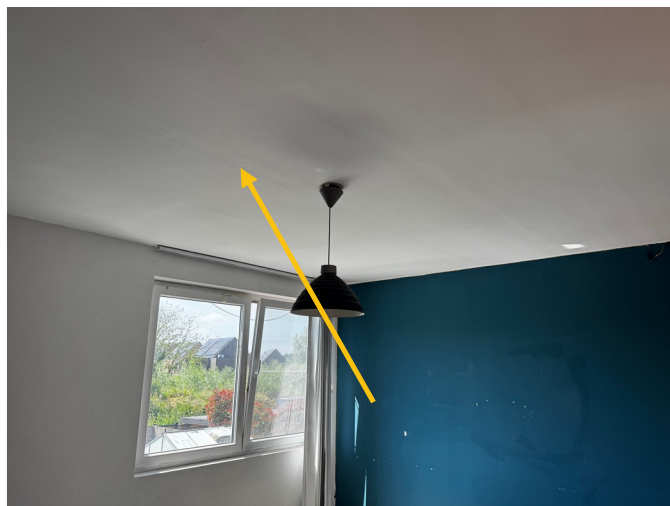
Informatie over een niet-asbestverdacht materiaal

Valse plafonds hout/pvc/gipskartonplaat zijn niet-asbestverdacht. Deskundiige kan in dit standaard onderzoek geen uitspraak doen over eventuele bovenliggende lagen. Laat deze onderzoeken bij sloop of renovatie om ze uit te sluiten van de aanwezigheid van asbest.

Basis voor advies	De asbestdeskundige beoordeelt het materiaal als niet-asbestverdacht.
-------------------	---

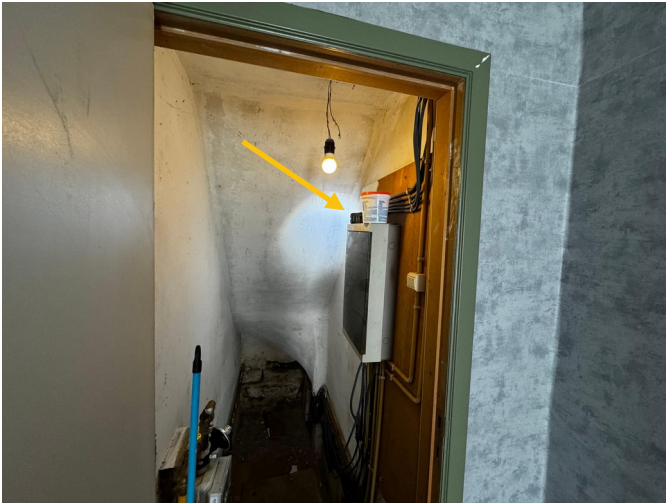
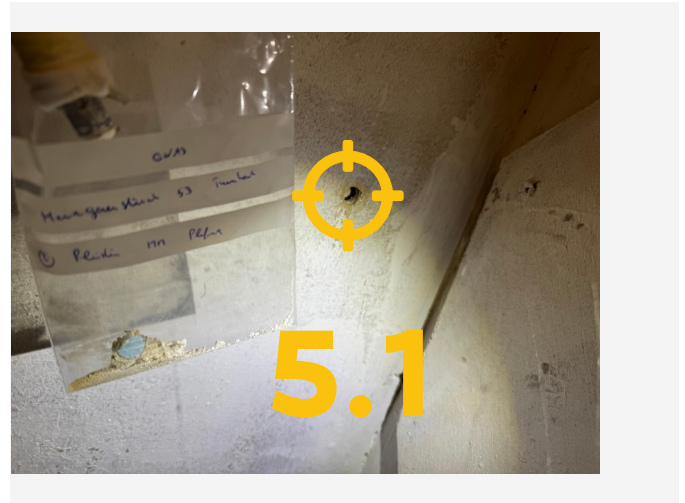
Fiche 5: Pleister plafonds

Geen asbest

#	Type	Referentie	Resultaat
5.1	Mengmonster	2	Geen asbest

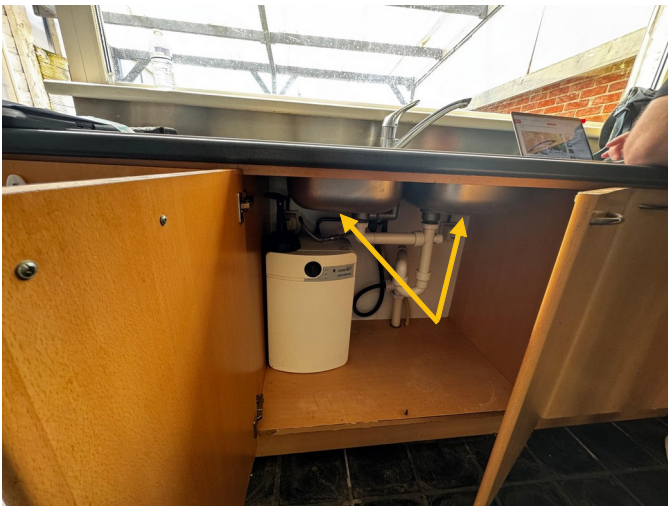
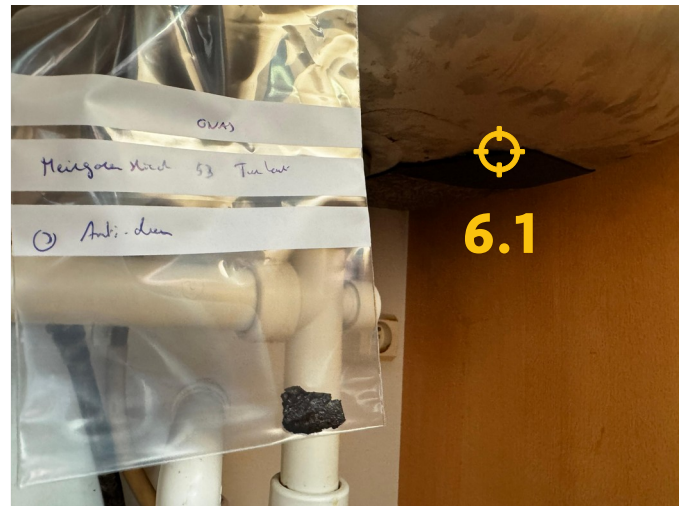
Fiche 6: Anti-dreunplaat onder spoelbak

Geen asbest

#	Type	Referentie	Resultaat
6.1	Puntmonster	3	Geen asbest

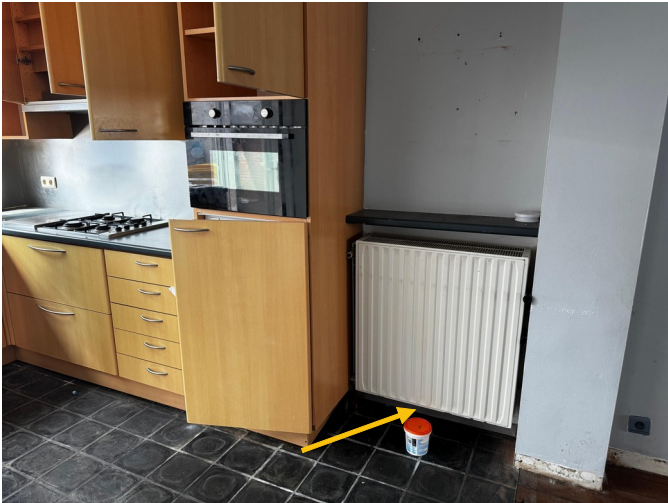
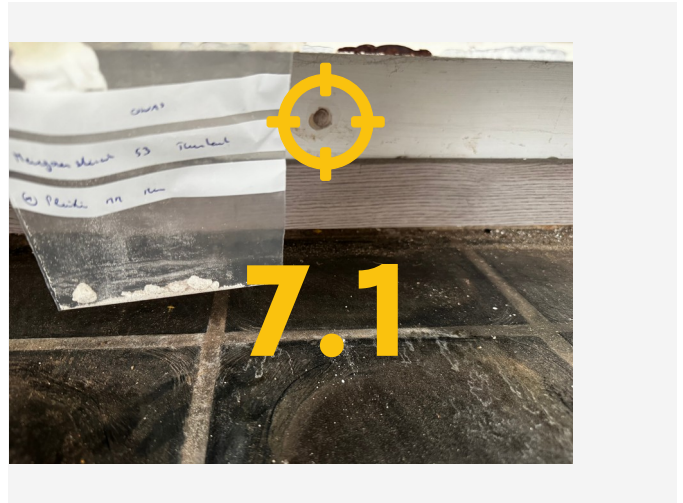
Fiche 7: Pleister wanden

Geen asbest

#	Type	Referentie	Resultaat
7.1	Mengmonster	1	Geen asbest

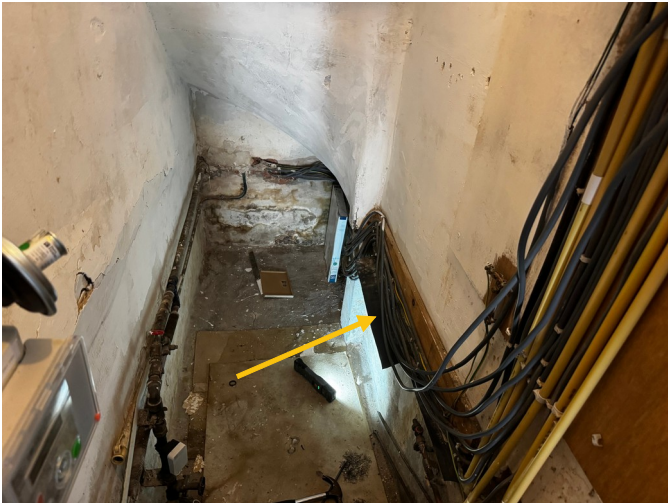
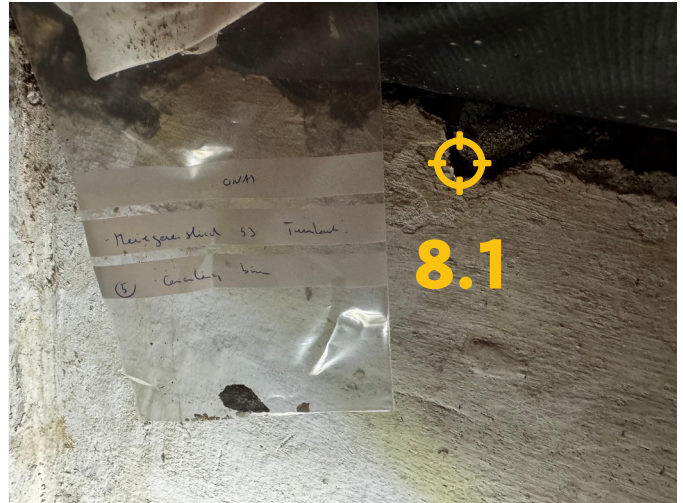
Fiche 8: Cementering binnen

Geen asbest

#	Type	Referentie	Resultaat
8.1	Mengmonster	5	Geen asbest

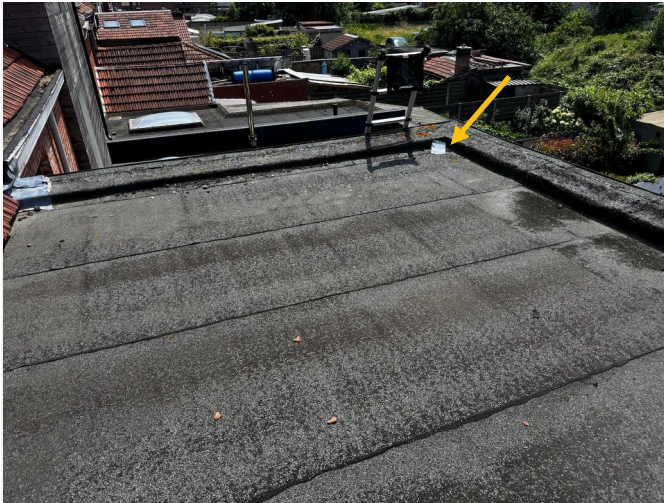
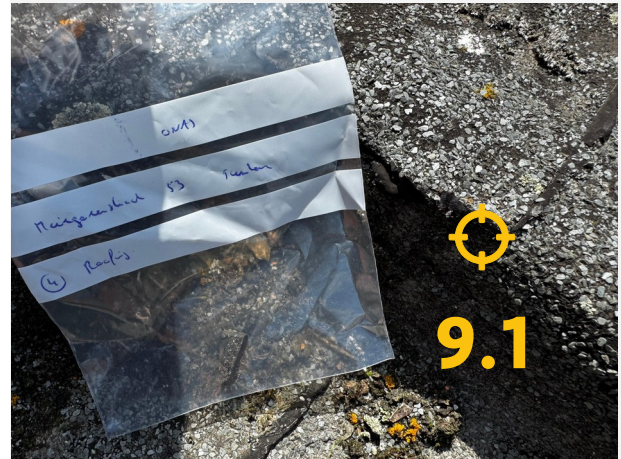
Fiche 9: Roofing met staalname

Geen asbest

#	Type	Referentie	Resultaat
9.1	Puntmonster	4	Geen asbest

Beschrijving	Roofing met staalname
Omgeving	Buiten
Primaire drager	Plat dak
Bindmiddel van materiaal	Bitumen (roofing, teer, asfalt)
Gebondenheid op basis van bindmiddel	Hecht
Hoeveelheid (oppervlakte - aantal)	• 17,00 m ² - 1 stuk
Totale oppervlakte	17,00 m ²
Identificatiemethode	Een monstername door de asbestdeskundige met laboanalyse door een asbestlabo.
Destructieve handeling voor identificatie	Nee
Opmerking	<p>Roofing die geplaatst werd voor 2001 wordt als asbestverdacht beschouwd. Een monstername is verplicht om dit materiaal als niet-asbesthoudende te identificeren.</p> <p>Staalname werd uitgevoerd op de bovenste roofinglaag. Niet van onderliggende lagen. De onderliggende lagen kunnen mogelijk asbest bevatten.</p>

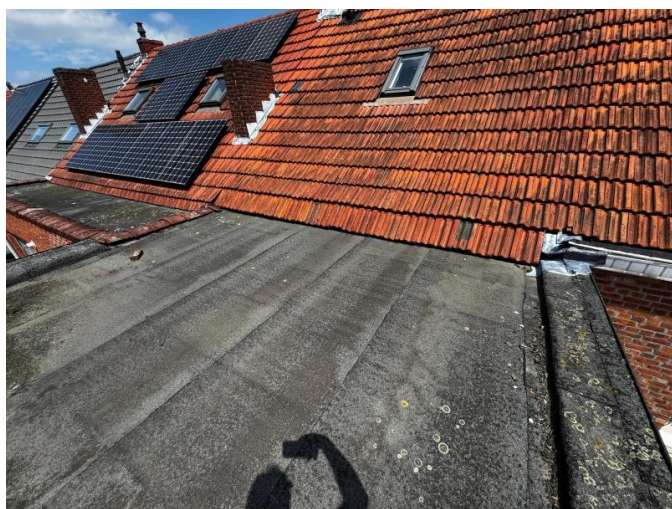
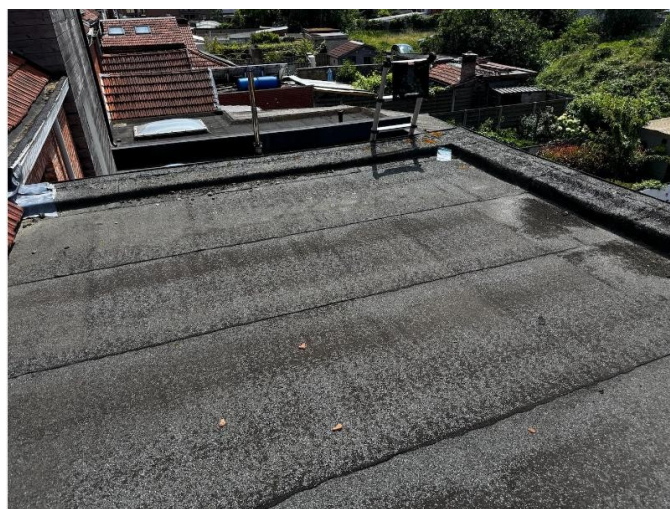
Beschrijving	Notitie	Terug te vinden op plannen
Fiche 15: Onderdak niet waarneembaar	Het onderdak is niet waarneembaar. Laat dit onderzoeken bij reparatie, sloop, renovatie om de aanwezigheid van een asbesthoudend onderdak uit te sluiten.	Plan 1.11: Onderdakplan
