Asbestinventarisatetest

Polderstraat 57, 1840 Londerzeel

Attestnummer : 20240412-000089.000

Uitgegeven op : 12.04.2024

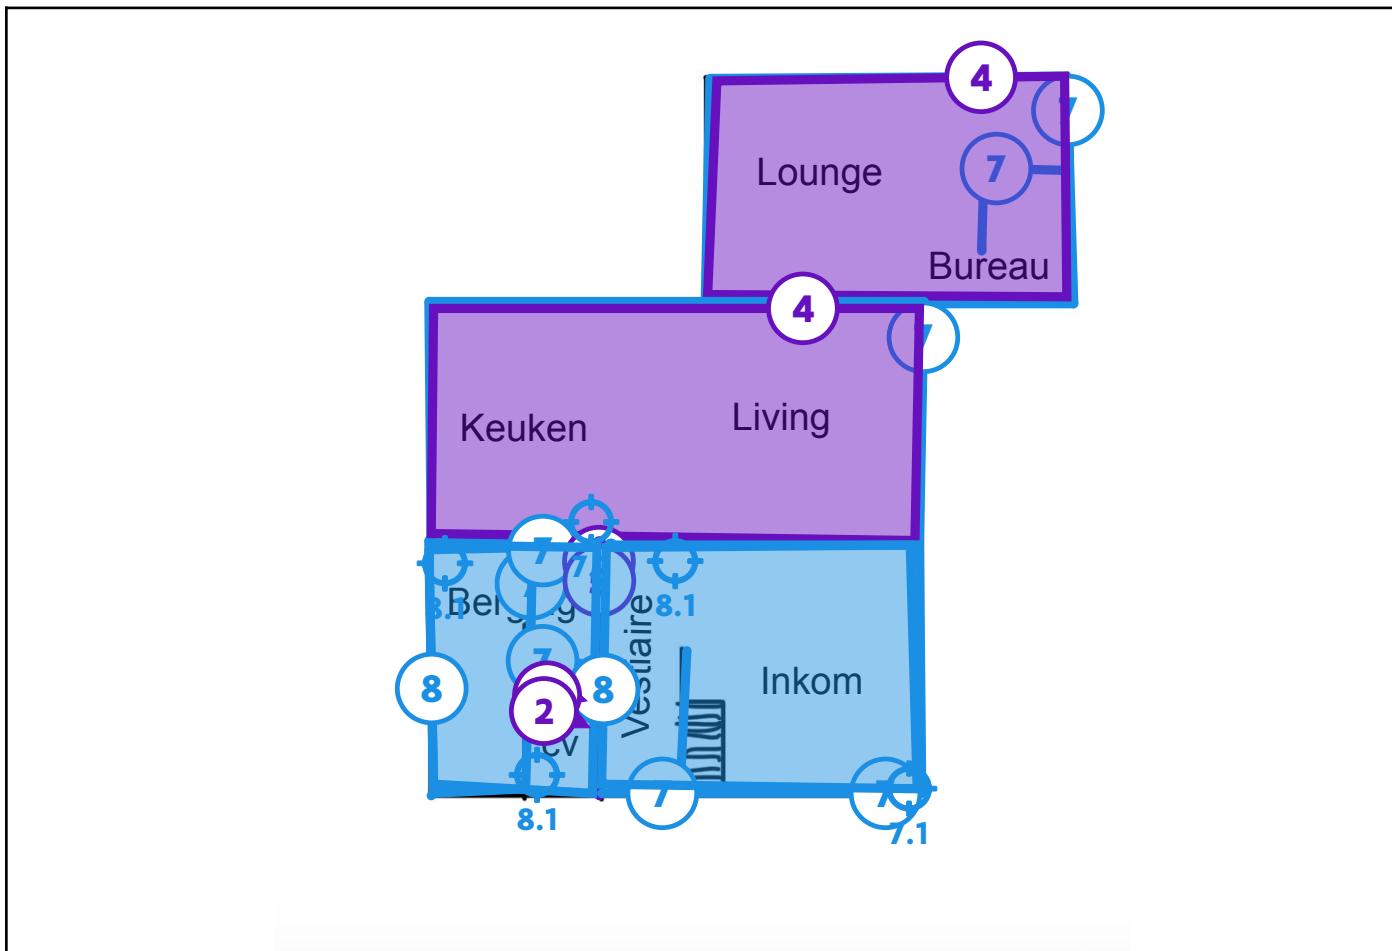
Plan 1.1: Grondplan gelijkvloers

Beschrijving	Type	Actie
2. Pakkingen tussen leidingen stookolie brander	Advies	-
4. Valse plafonds	Advies	-
5. Valse muren	Advies	-
7. Pleisterwerk muren	Geen asbest	-
7.1 Code: 33203/01	Mengmonster	-
8. Pleisterwerk plafonds	Geen asbest	-
8.1 Code: 33203/02	Mengmonster	-

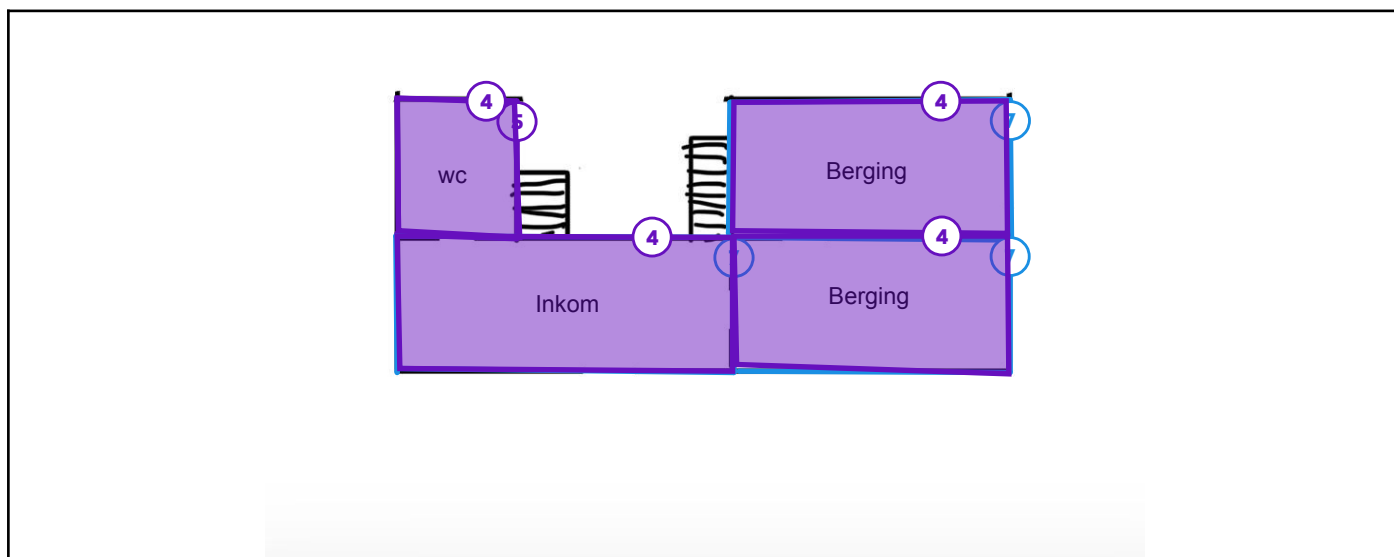
Plan 1.2: Grondplan Eerste Verdieping

Beschrijving	Type	Actie
4. Valse plafonds	Advies	-
5. Valse muren	Advies	-
7. Pleisterwerk muren	Geen asbest	-

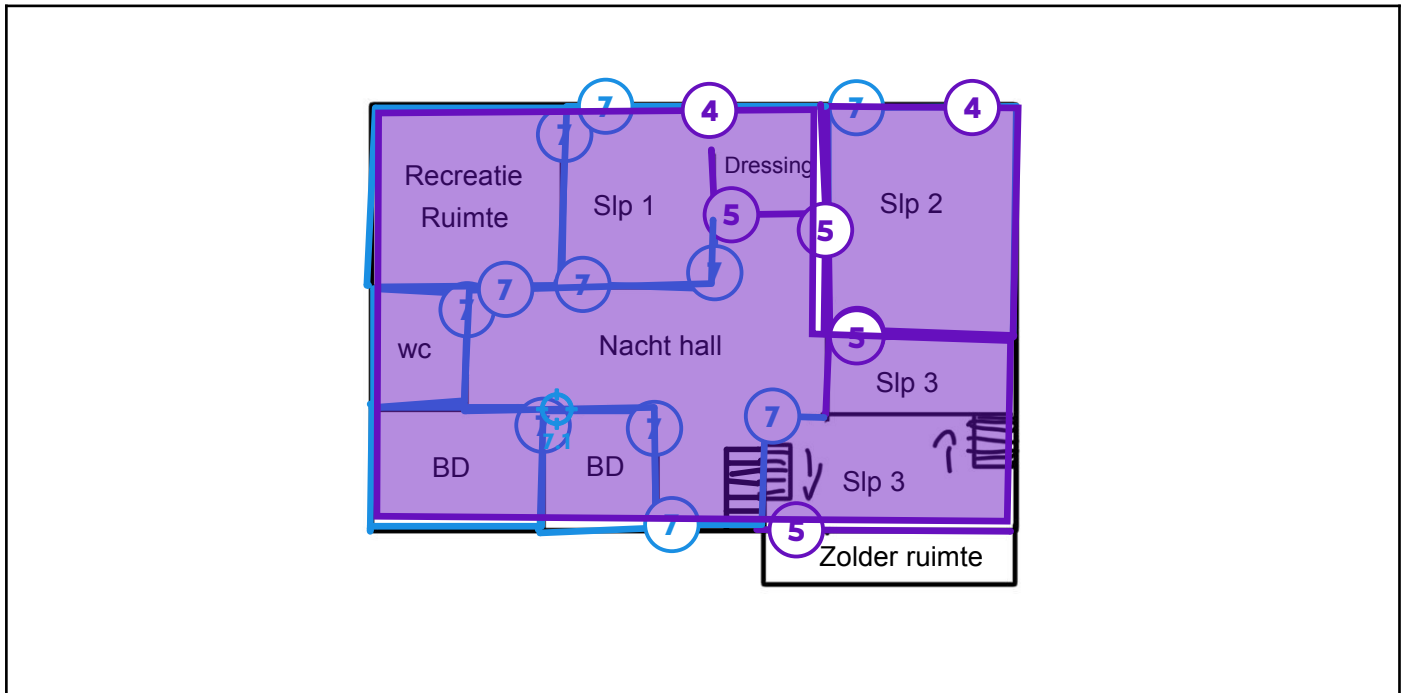
Plan 1.3: Grondplan Tweede Verdieping

Beschrijving	Type	Actie
4. Valse plafonds	Advies	-
5. Valse muren	Advies	-
7. Pleisterwerk muren	Geen asbest	-
7.1 Code: 33203/01	Mengmonster	-

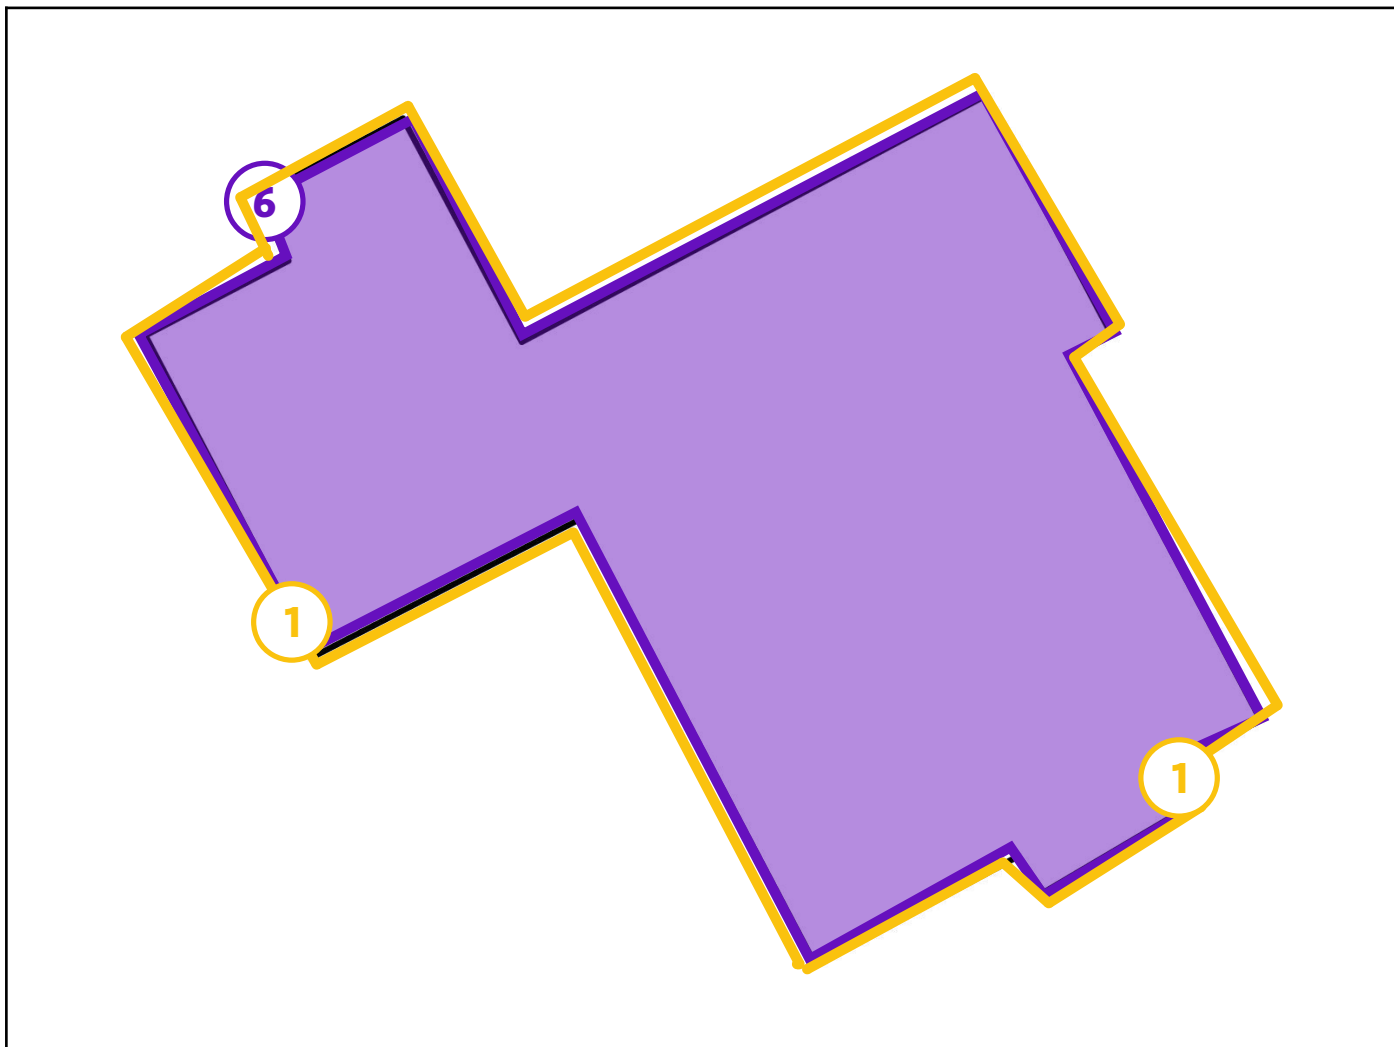
Plan 1.4: Woning plan

Beschrijving	Type	Actie
1. Crepi op buitengevel	Uitsluiting	-
6. Schuin dak woning	Advies	-

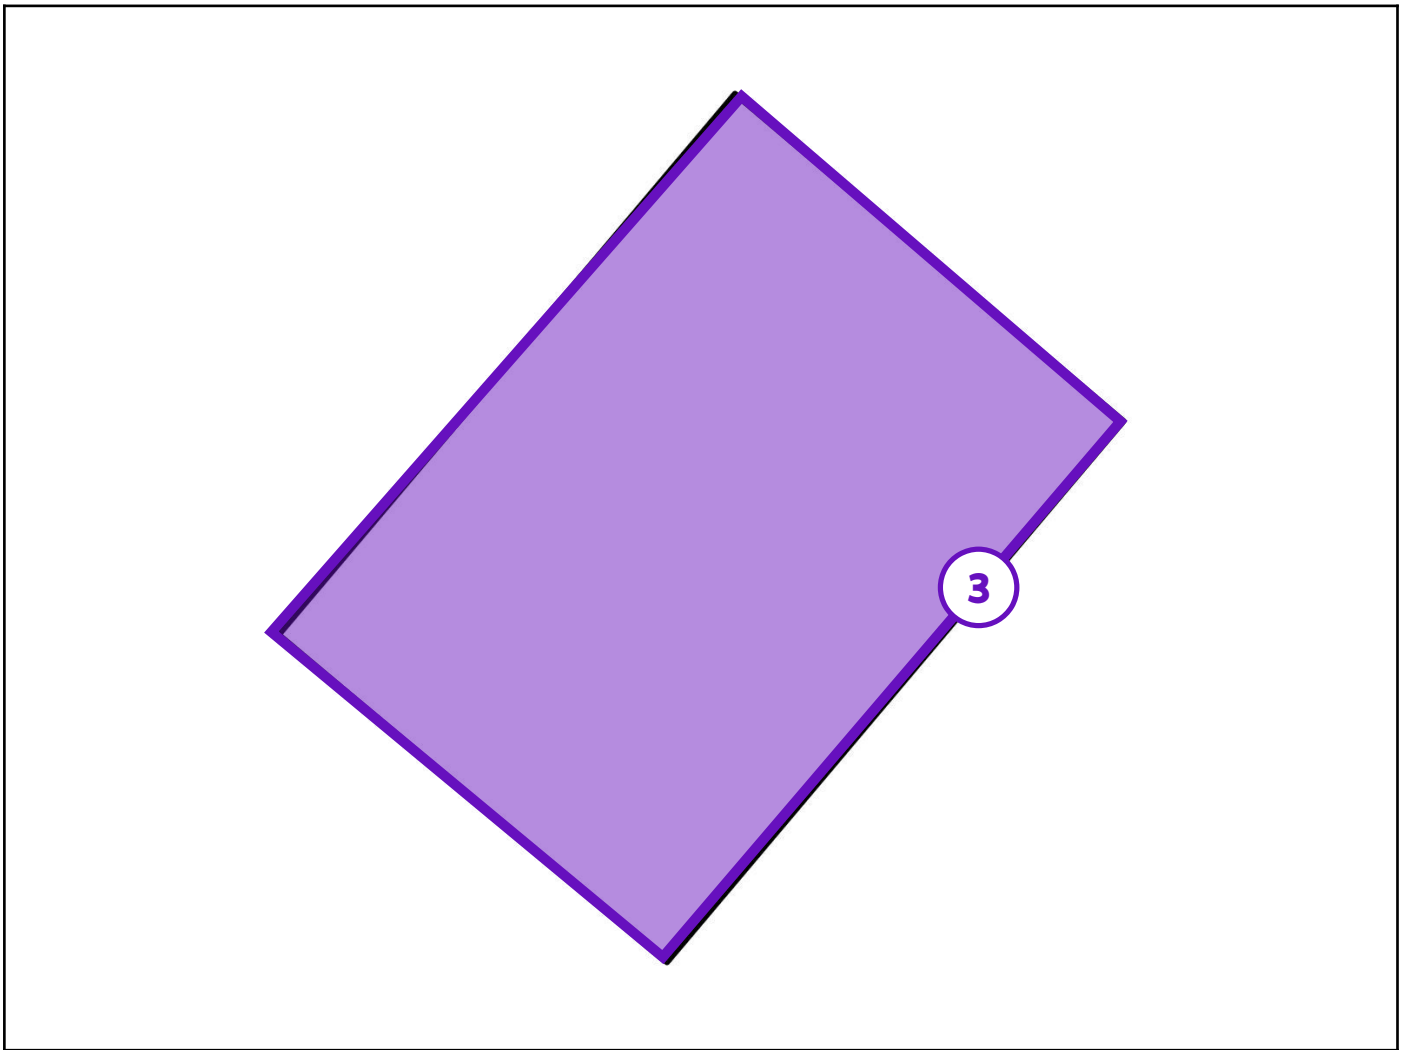
Plan 2.1: Tuinhuis plan

Beschrijving	Type	Actie
3. Dak tuinhuis	Advies	-

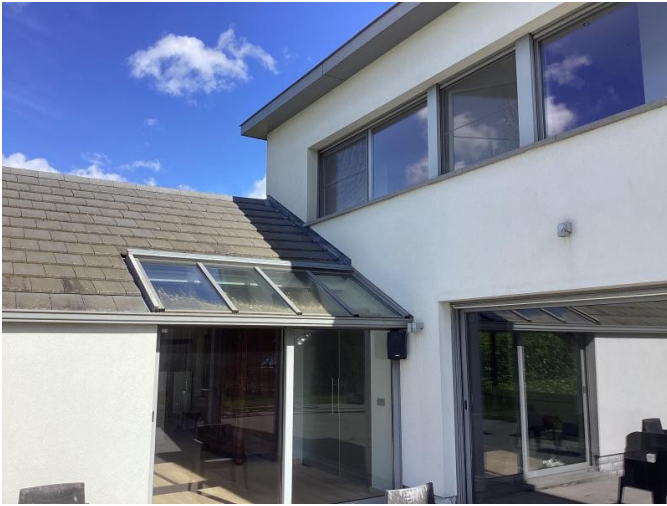
Situeringfoto

Uitgesloten van inspectie

Bouwjaar: 2009

Constructies gebouwd vanaf 2001 moeten niet onderzocht worden

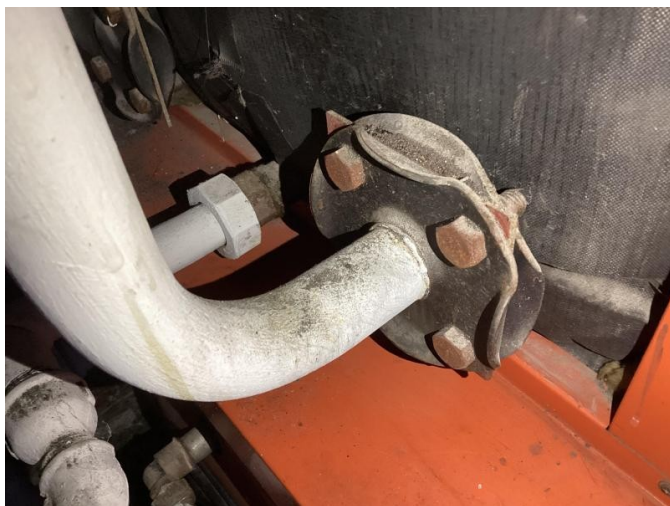
Vrije foto

Deze pakkingen kunnen asbestverdacht zijn.

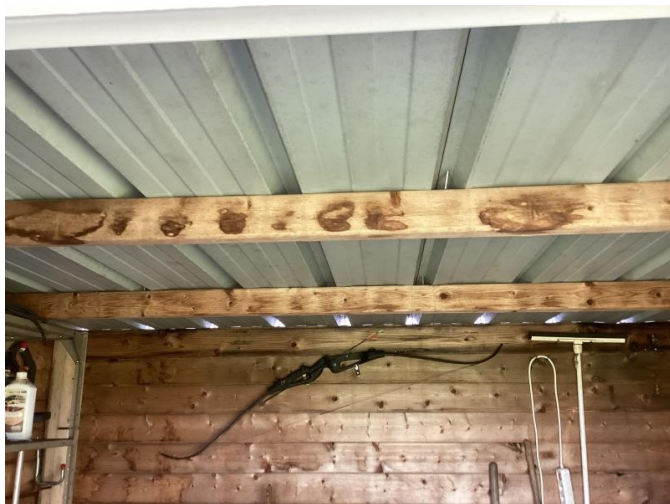
Vrije foto

Deze bestaan uit ijzeren platen.

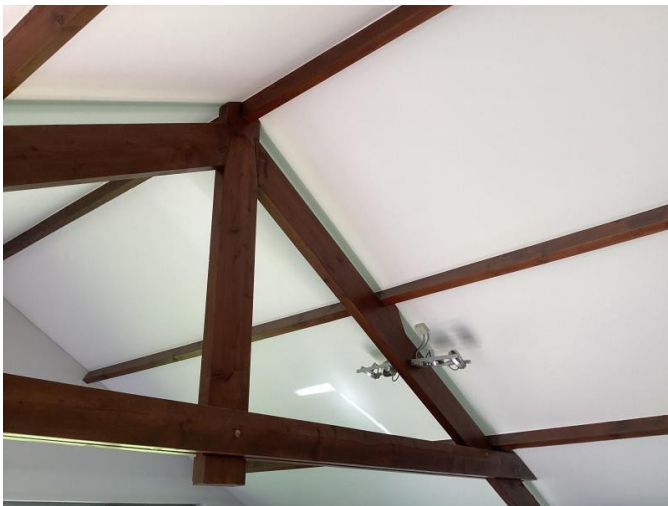
Vrije foto

De meeste plafonds zijn valse plafonds waardoor ik niet weet wat hierachter zit.

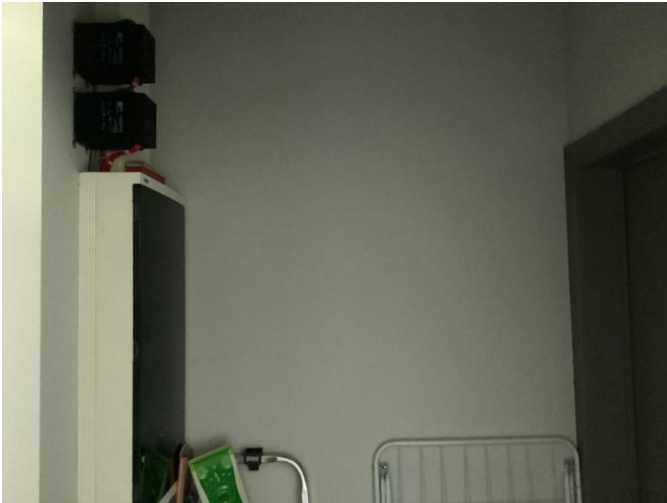
Vrije foto

Sommige muren zijn valse muren of betegeld waardoor dat ik niet wat hierachter zit.

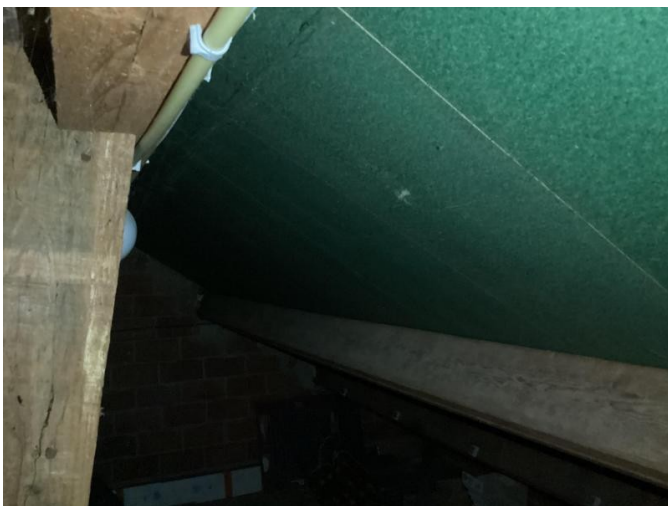
Vrije foto

Het schuin dak van de woning is volledig binnen afgewerkt als ook was een dakpan opheffen niet mogelijk. Hierdoor weet ik niet wat hier eventueel achter zit.

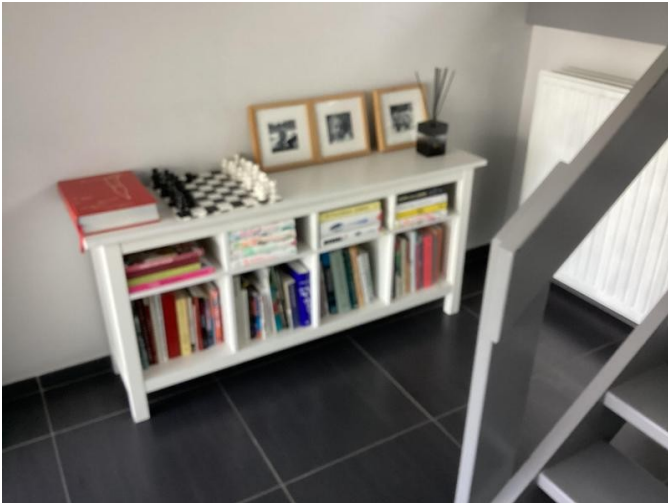
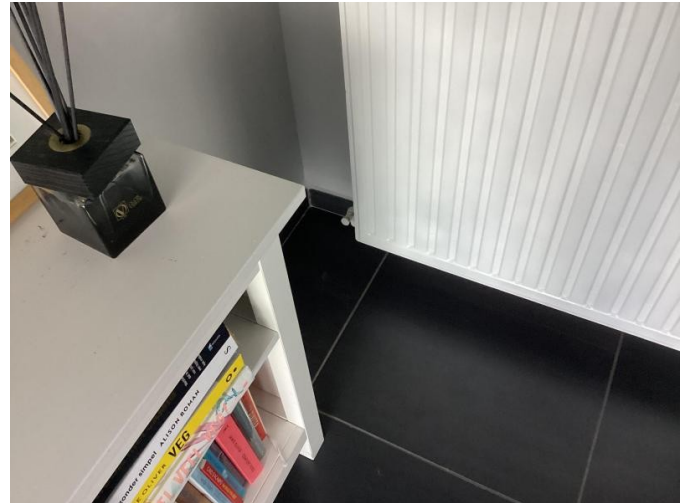
Fiche 7: Pleisterwerk muren

Geen asbest

#	Type	Referentie	Resultaat
7.1	Mengmonster	33203/01	Geen asbest

Beschrijving	Pleisterwerk muren
Omgeving	Binnen
Primaire drager	Binnenwand

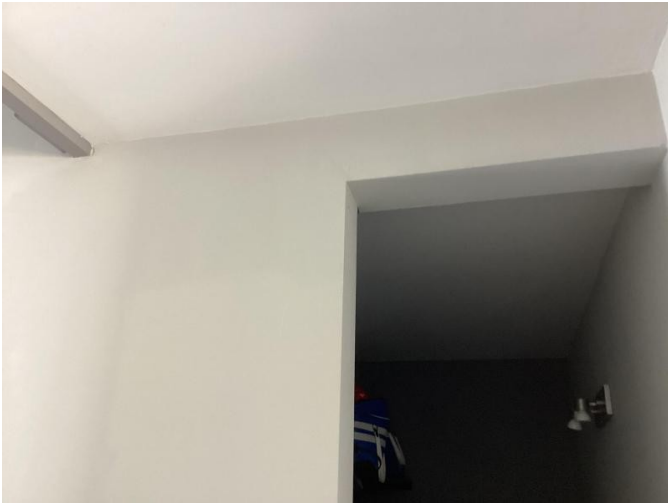
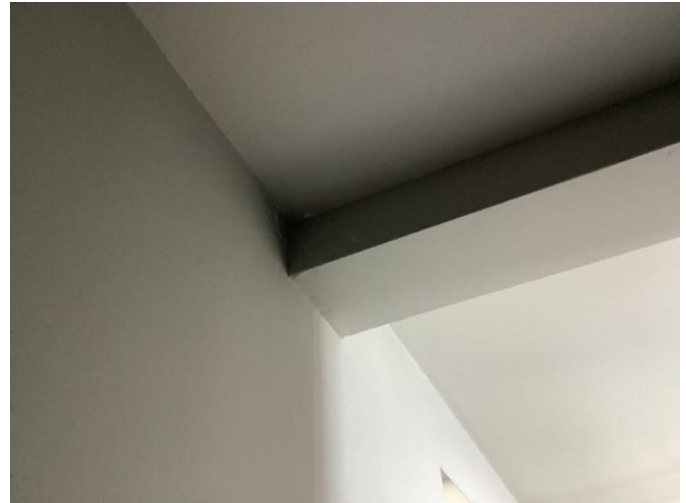
Fiche 8: Pleisterwerk plafonds

Geen asbest

#	Type	Referentie	Resultaat
8.1	Mengmonster	33203/02	Geen asbest

Beschrijving	Pleisterwerk plafonds
Omgeving	Binnen
Primaire drager	Plafond
Bindmiddel van materiaal	Gips - kalk
