# Asbestinventarisatetest

Reigerstraat 13, 1840 Londerzeel

Attestnummer : 20260708-000275.000

**Asbestveilig** (maar niet asbestvrij)

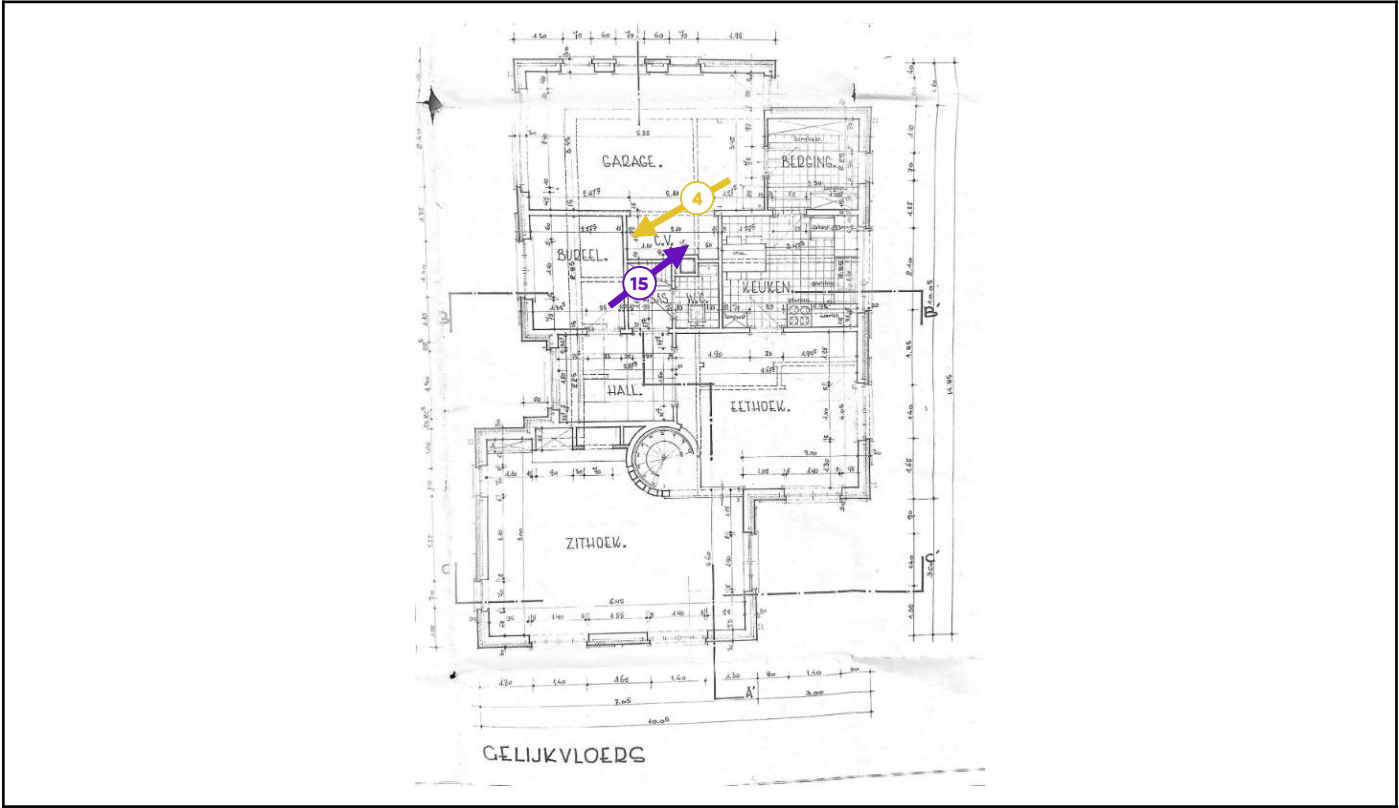
# Plan 1.1: \_GV bakeliet tellerkast - CV ketel

| Beschrijving | Type | Actie |
|---|---|---|
| 4. - Bakeliet tellerkast | Asbestmateriaal | Zorgvuldig beheren |

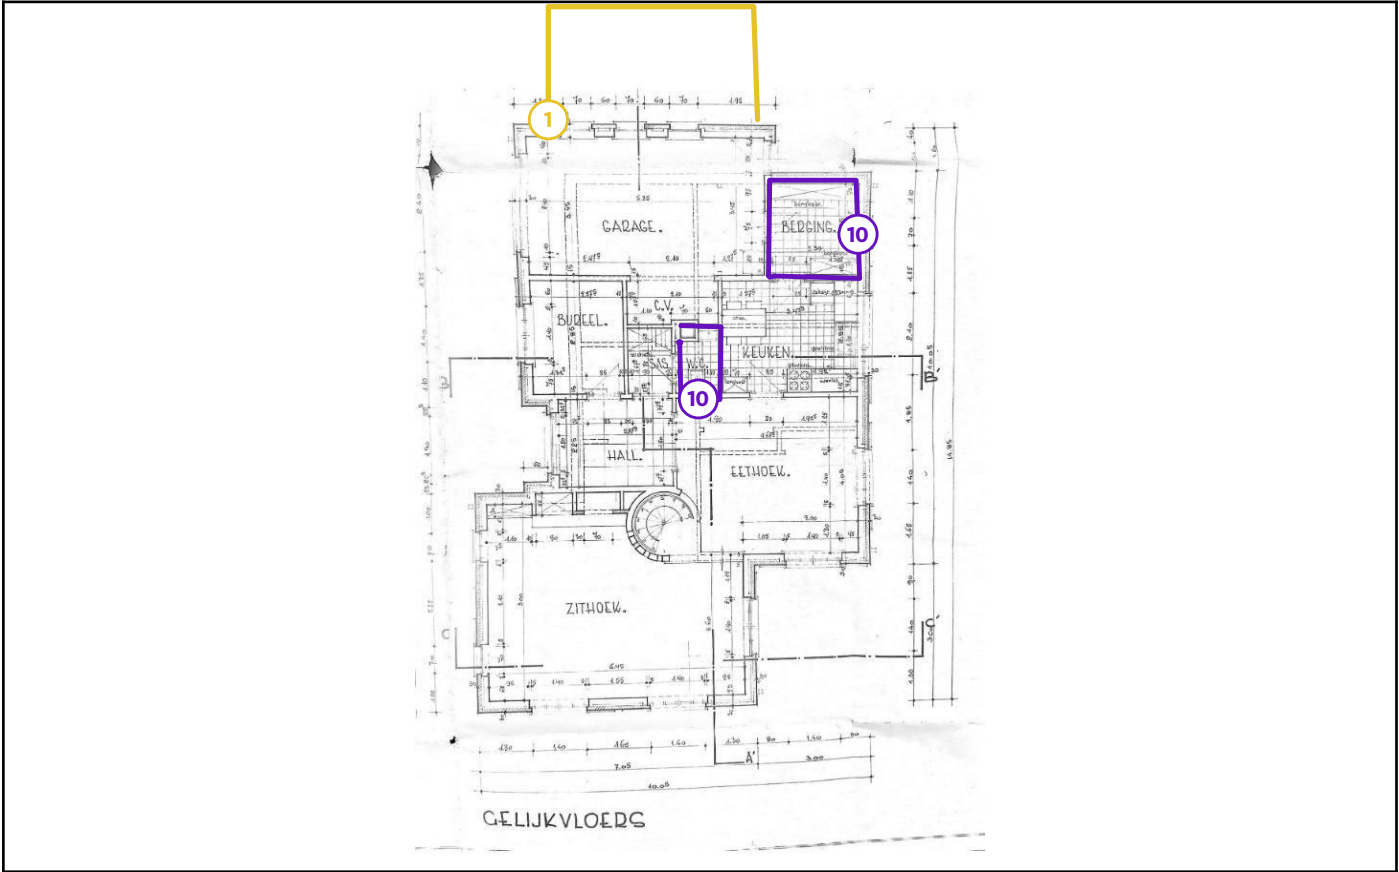
# Plan 1.3: \_GV dekstenen - tegellijm

| Beschrijving | Type | Actie |
|---|---|---|
| 1. - Massal dekstenen | Asbestmateriaal | Zorgvuldig beheren |

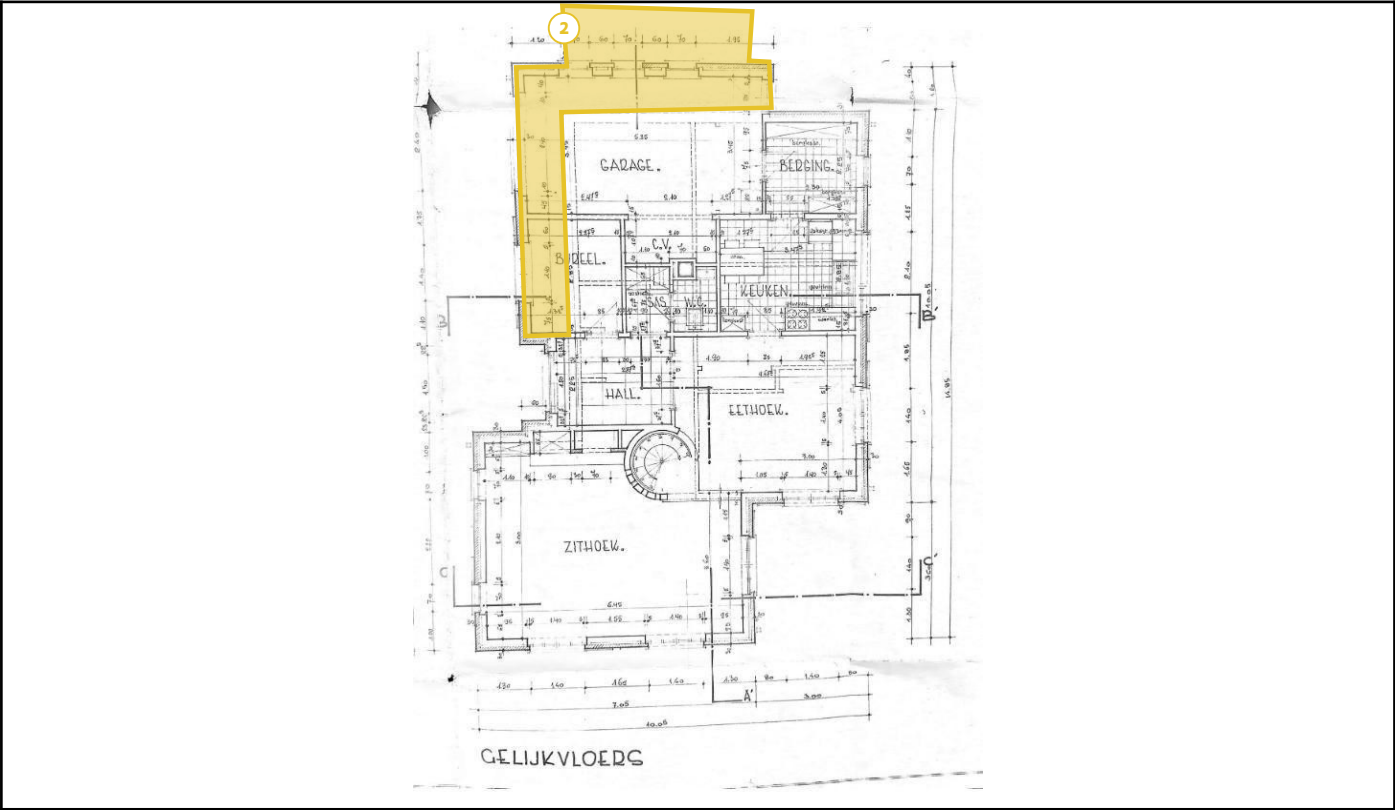
# Plan 1.7: \_GV plat dak

| Beschrijving | Type | Actie |
|---|---|---|
| 2. - Roofing plat dak | Asbestmateriaal | Zorgvuldig beheren |

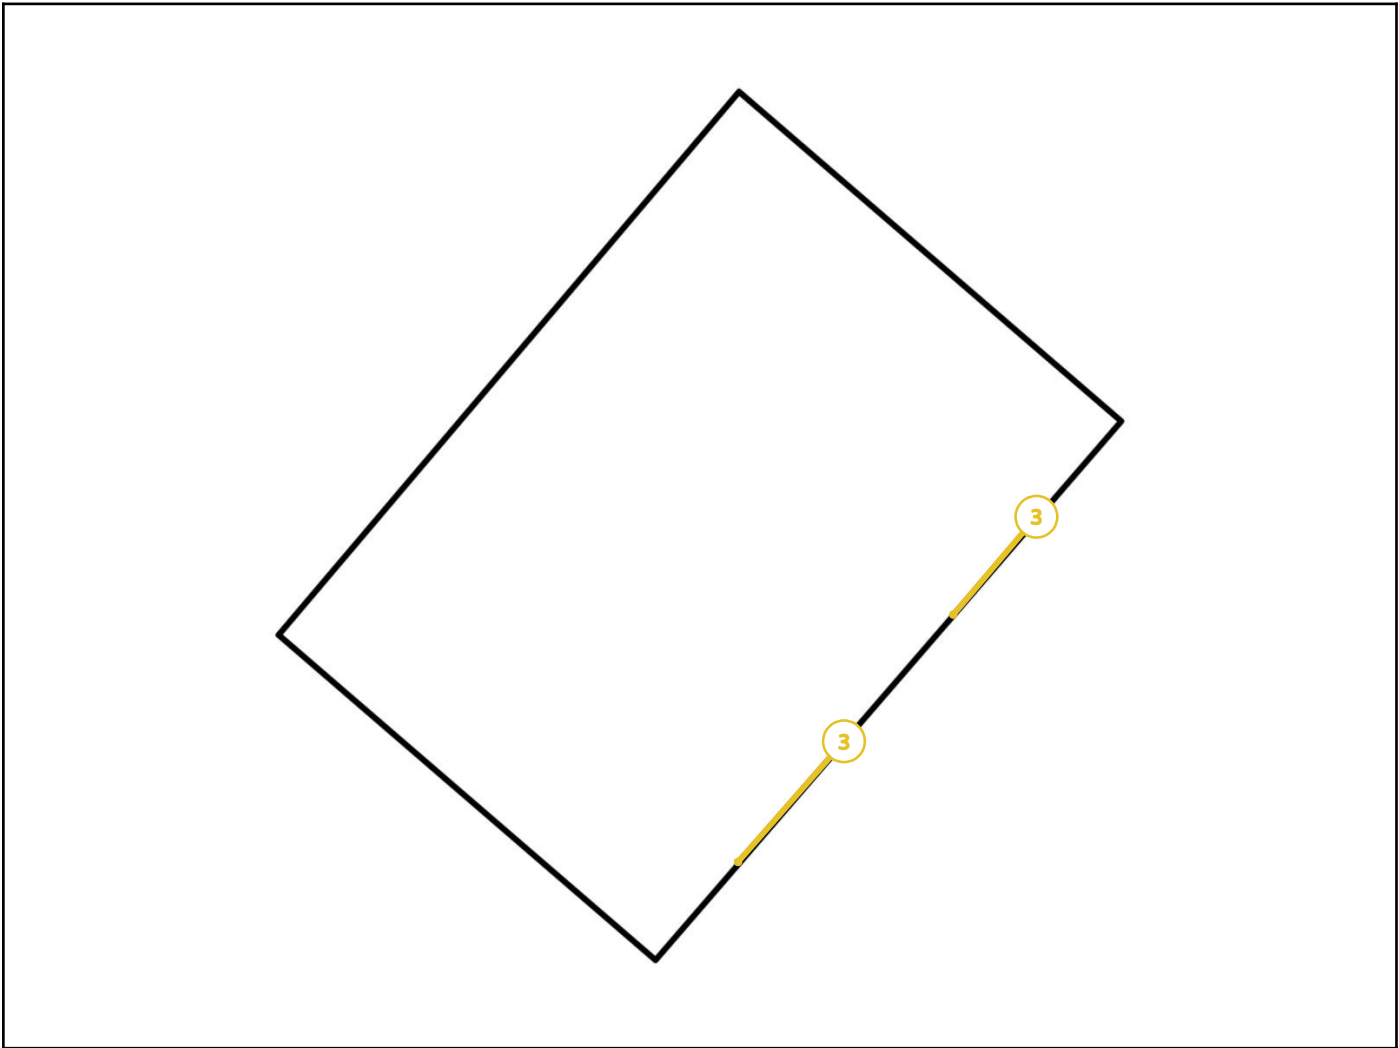
## Plan 2.1: Garage massal vensterbanken

| Beschrijving | Type | Actie |
|---|---|---|
| 3. - Massal venserbanken | Asbestmateriaal | Zorgvuldig beheren |

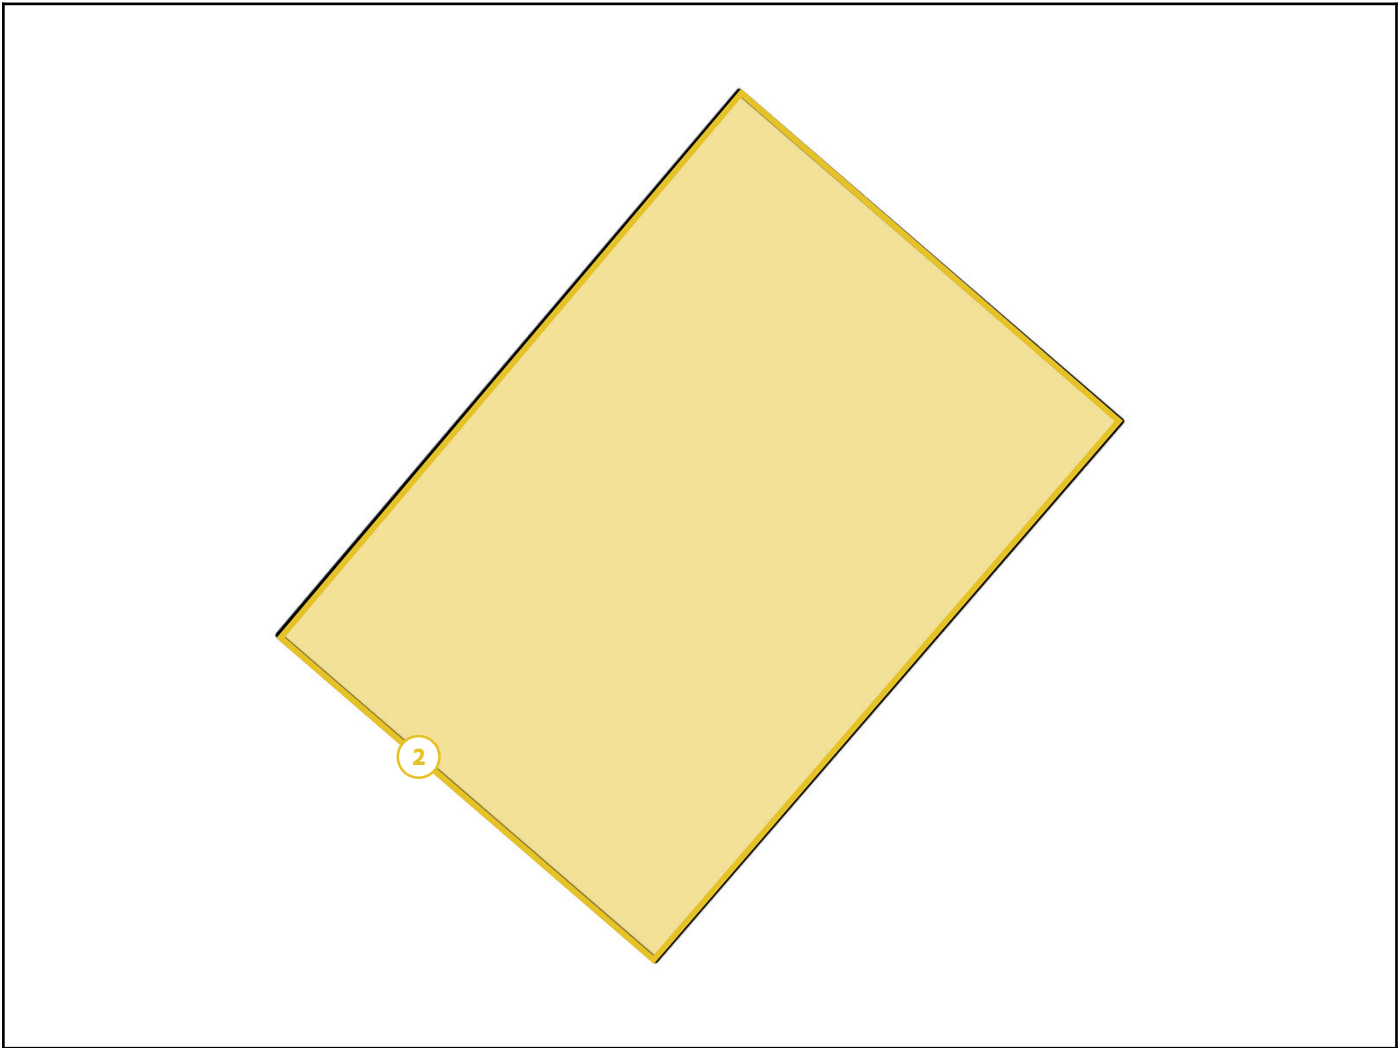
## Plan 2.2: Garage plat dak

| Beschrijving | Type | Actie |
|---|---|---|
| 2. - Roofing plat dak | Asbestmateriaal | Zorgvuldig beheren |

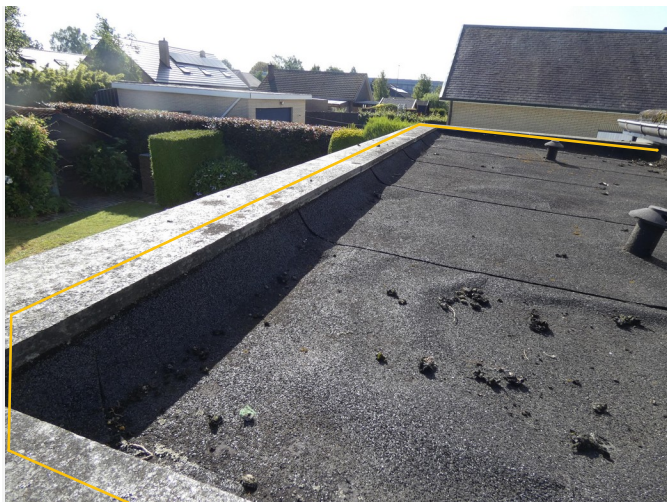
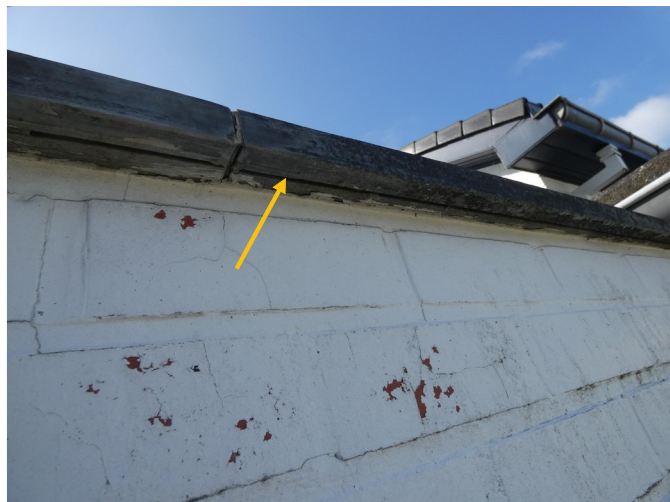
| Eindbeoordeling materiaalrisico | Laag materiaalrisico en/of verlaagde kans op vezelvrijgave |

| Toestand van het materiaal | Licht beschadigd, licht verweerd. Intacte calciumsilicaatplaat of materiaal met categorie 3-gebondenheid |

| Beschrijving | - Massal dekstenen |
| Opmerking | <p>Massal is een imitatie graniet. Deze lijkt zeer sterk op graniet, maar is een cemengebonden toepassing en bevat asbestvezels.</p> <p>De opgegeven hoeveelheden zijn indicatief en niet bindend. Door visueel en auditief onderzoek kan uitgemaakt worden over welk materiaal het gaat.</p> |

Zorgvuldig beheren

- Zorg voor een veilig beheer. Vermijd het beschadigen van het asbestmateriaal. Controleer de toestand jaarlijks op wijzigingen.

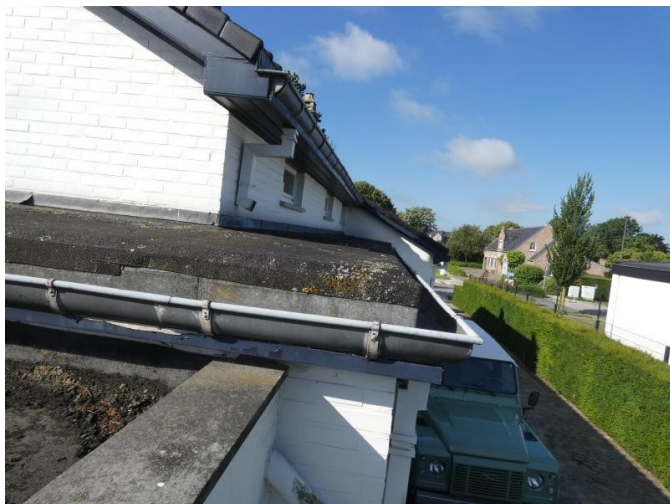
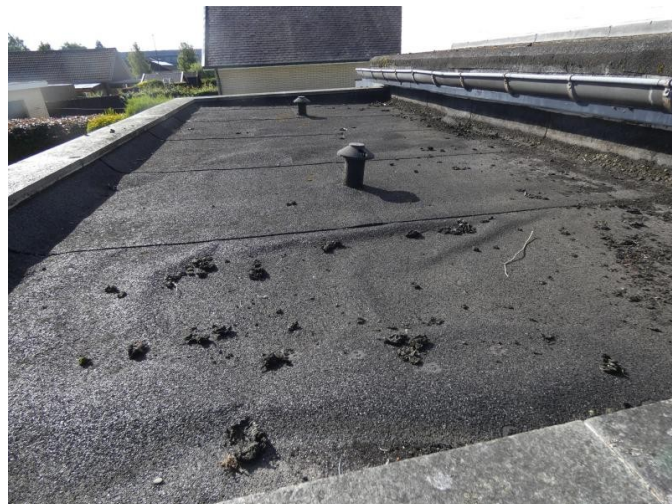
| Eindbeoordeling materiaalrisico | Zeer laag materiaalrisico en/of zeer lage kans op vezelvrijgave |

| Toestand van het materiaal | Onbeschadigd, niet verweerd |

| Beschrijving | - Roofing plat dak |
| Opmerking | <p>De roofing van oudere platte daken kon in het verleden soms asbest bevatten. Staalname is niet mogelijk, omdat dit mogelijk tot lekkage van het dak zou leiden.</p> <p>Bij toekomstige dakwerken is het aangeraden om op dat ogenblik wel een staalname te laten uitvoeren en te laten analyseren, om eventueel de aanwezigheid van asbest uit te sluiten en zo hogere stortingskosten te vermijden.</p> <p>Neem hiervoor contact op met <a href="mailto:info@verbo-advies.be">info@verbo-advies.be</a> op <a href="http://www.verbo-advies.be">www.verbo-advies.be</a></p> |

Zorgvuldig beheren

- Zorg voor een veilig beheer. Vermijd het beschadigen van het asbestmateriaal. Controleer de toestand jaarlijks op wijzigingen.

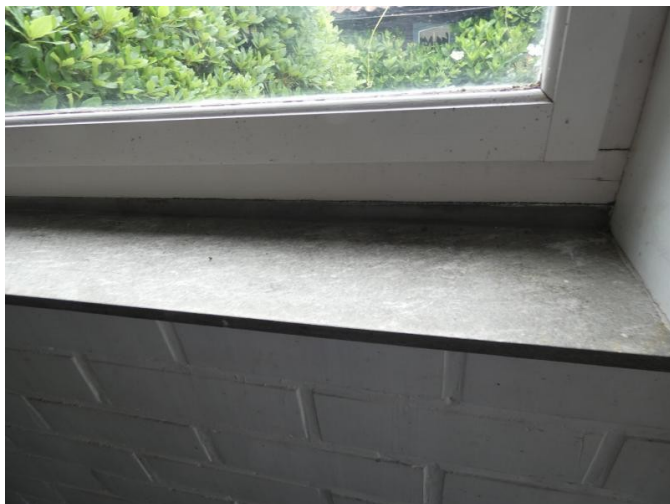
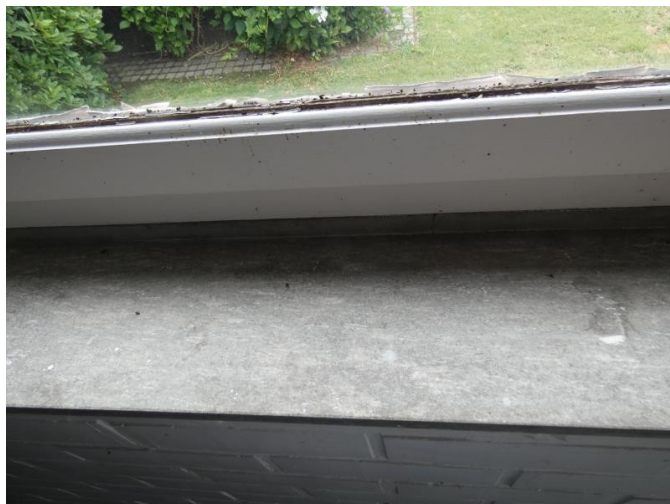
| Opmerking | <p>Massal is een imitatie graniet. Deze lijkt zeer sterk op graniet, maar is een cemengebonden toepassing en bevat asbestvezels.</p> <p>De opgegeven hoeveelheden zijn indicatief en niet bindend. Door visueel en auditief onderzoek kan uitgemaakt worden over welk materiaal het gaat.</p> |

Zorgvuldig beheren

- Zorg voor een veilig beheer. Vermijd het beschadigen van het asbestmateriaal. Controleer de toestand jaarlijks op wijzigingen.

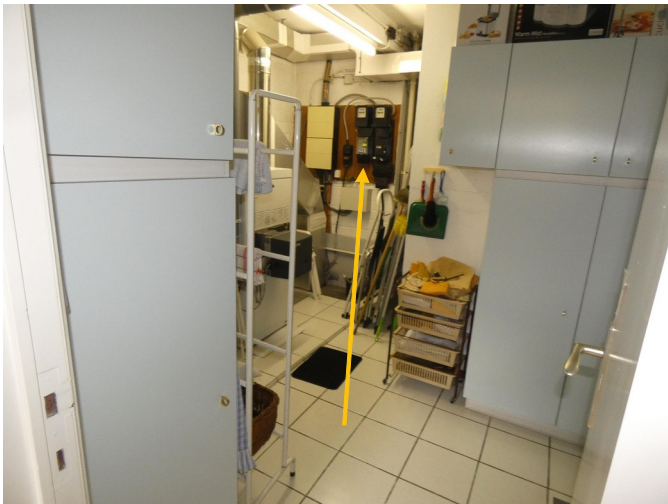
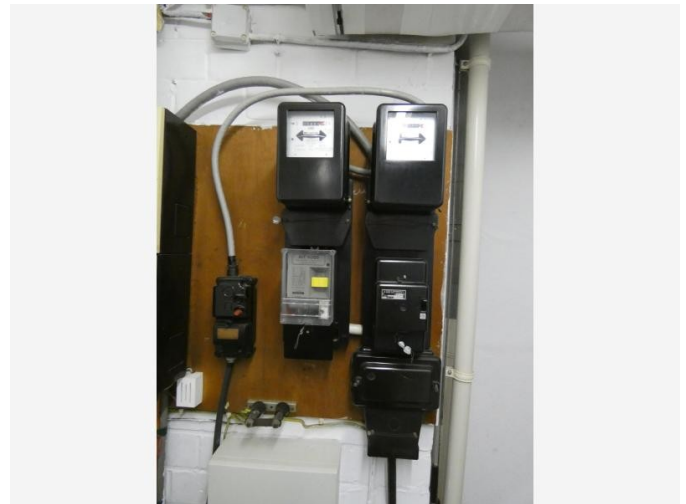
| Opmerking | <p>Deze oppervlakte werd niet gemeten, maar geschat op basis van een benadering van de aanwezige tellerkast. Deze schatting mag niet worden gebruikt als maatstaf voor heffingen. Bakeliet wordt door ons beschouwd als een asbestverdachte toepassing, aangezien het in veel gevallen asbesthoudend is. We hebben geen staalname uitgevoerd om de functionaliteit van de tellerkast niet in gevaar te brengen.</p> <p>Daarnaast is staalname verboden, aangezien de tellerkast eigendom is van de nutsvoorzieningsmaatschappij.</p> |

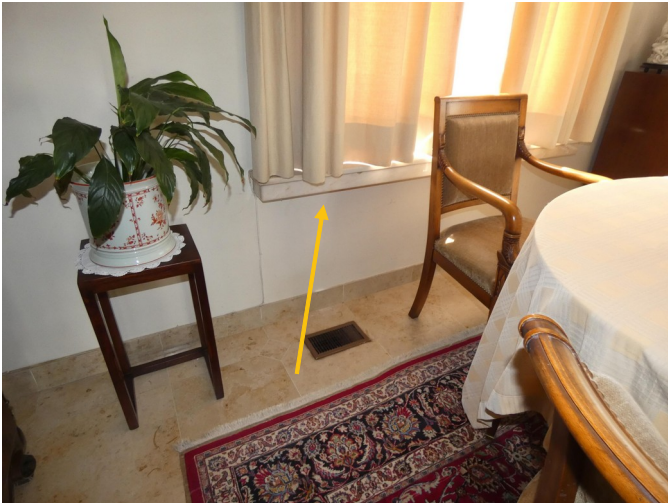
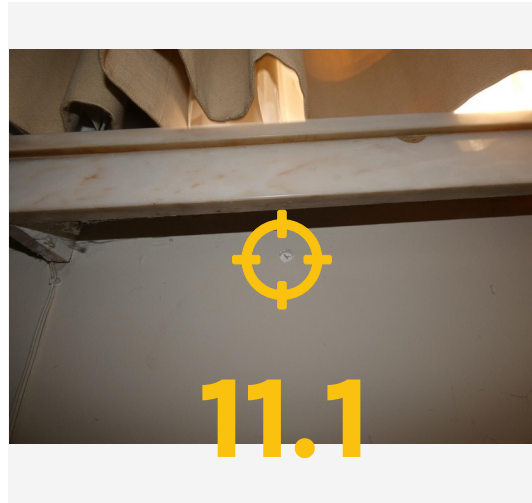
## Fiche 11: - Muurpleister

Geen asbest

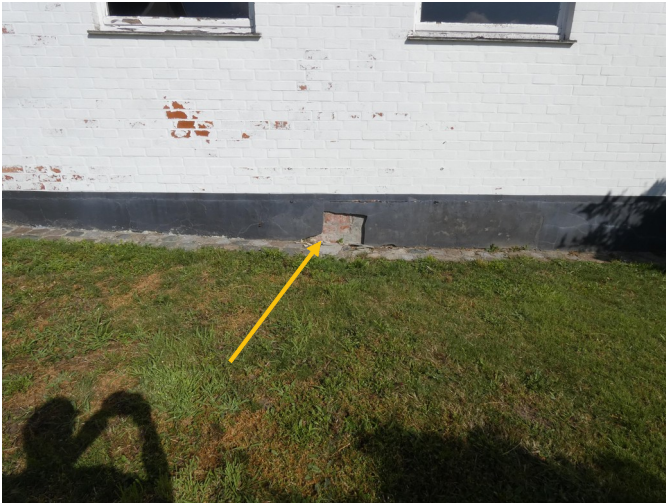
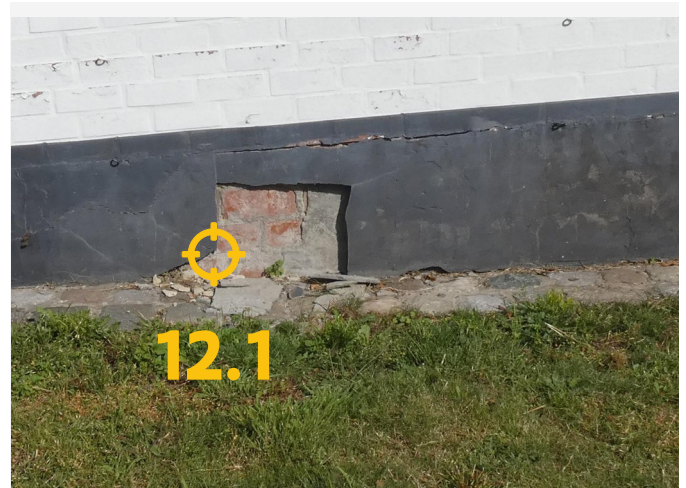
## Fiche 12: - Crepi

Geen asbest

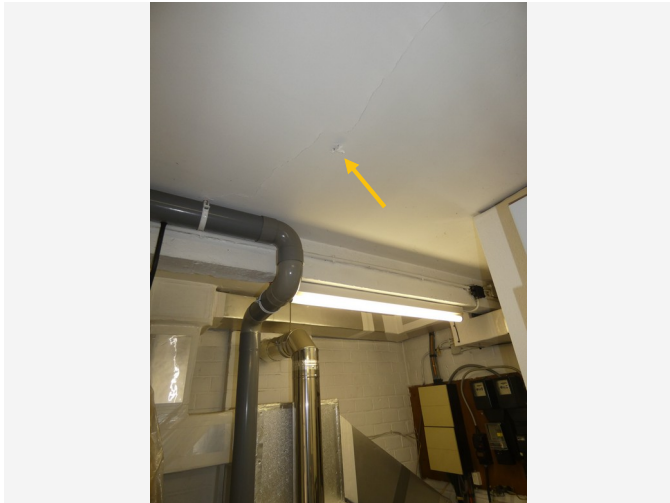
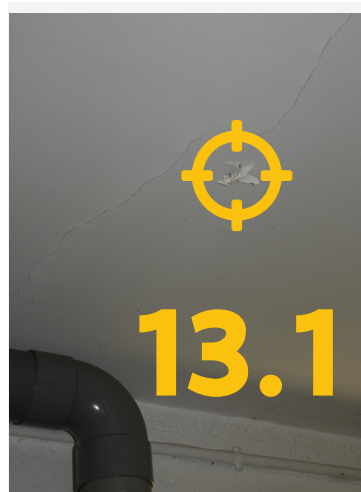
## Fiche 13: - Pleisterwerk plafonds

Geen asbest

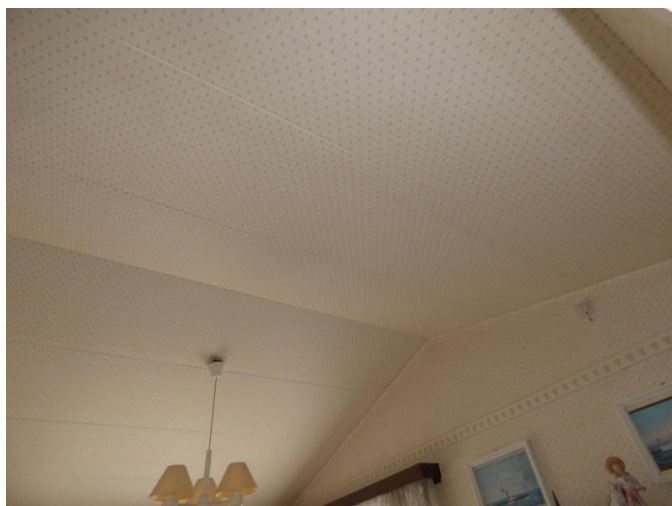
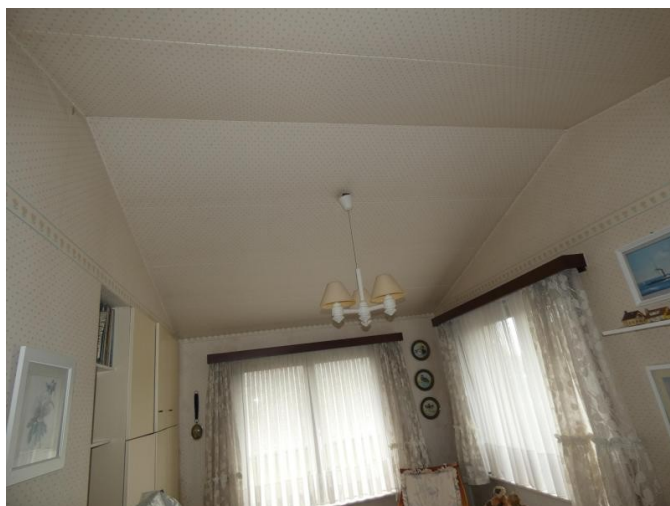
## Fiche 16: - Plafonds uit niet asbestverdacht materiaal

| Beschrijving | Notitie | Terug te vinden op plannen |
|---|---|---|
| Fiche 16: - Plafonds uit niet asbestverdacht materiaal | <p>De plafonds op de verdieping zijn uit gipskartonplaat.</p> <p>Deze materialen zijn niet asbest-verdacht.</p> <p>Een destructief onderzoek is aan te raden bij grondige verbouwingswerken, om eventuele pleisterwerken mogelijk achter de valse plafonds te bemonsteren. Ook de afsmeerlaag in gips tussen gipskartonplaten kan asbest bevatten.</p> <p>Enkel destructief onderzoek kan uitwijzen waar deze naden zich bevinden. Dit destructief onderzoek behoort momenteel niet tot onze taak in deze opdracht.</p> | Plan 1.10: _1e niet-verdachte plafonds |
