# Asbestinventarisatetest

Oude Jetseweg 15, 1731 Asse

Attestnummer : 20260619-000483.000

Uitgegeven op : 19.06.2026

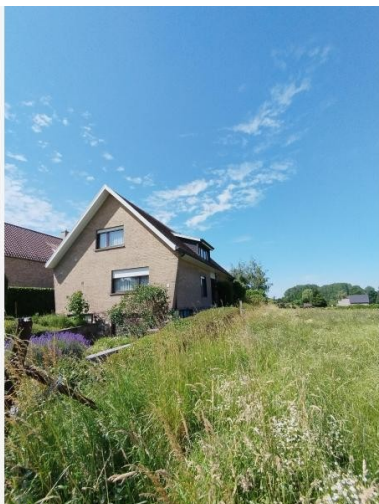
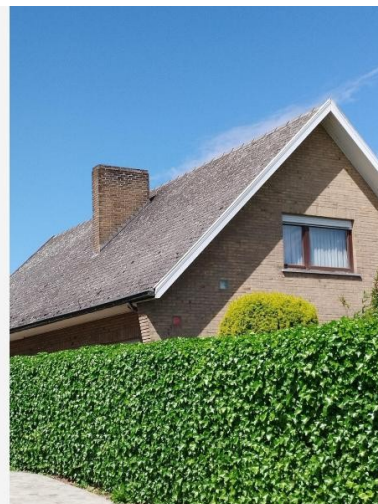
Het asbestmateriaal valt onder de mijlpaal van 2034.

Verwijderen

| Eindbeoordeling materiaalrisico | Laag materiaalrisico en/of verlaagde kans op vezelvrijgave |

| Asbestsoort (vezeltype) | Crocidoliet aanwezig |
| Toestand van het materiaal | Licht beschadigd, licht verweerd. Intacte calciumsilicaatplaat of materiaal met categorie 3-gebondenheid |

| Beschrijving | Nokpannen asbestcement |

- Verwijder dit asbestmateriaal zo snel mogelijk. Volg de toestand goed op.
- Hemelwater dat afspoelt van asbestcement daken of gevels kan asbestdeeltjes bevatten. Gebruik het enkel voor gesloten circuits (bv. spoelen toiletten). Reinig na het vervangen van het dak of de gevel de dakgoten en regenwaterput of -ton om asbesthoudend sediment of slib te verwijderen
- Voer bijkomende staalname(s) uit.

- Eenvoudige handelingen: mag via doe-het-zelf of door werknemer(s) met opleidingsattest eenvoudige handelingen  
EH via doe-het zelf Standaard dragen van de nodige wegwerp beschermingsmiddelen FFP 3 masker, handschoenen en tyvec CAT III type 5-6, afwasbaar schoeisel. Indien mogelijk de ondervloer afdekken, nokpannen voorzichtig verwijderen, extra fixeren, niet breken, niet gooien, onmiddellijk dubbel verpakken, luchtdicht afsluiten of voorzichtig in container met asbest bag plaatsen. Voldoende benevelen/bevochtigen tijdens de duur van de werken.

Indien nokpannen in slechte staat zijn en kans bestaat op breken: Eenvoudige handeling opgeleid personeel, alle werknemer(s) moeten wel beschikken over een opleidingsattest eenvoudige handelingen 8u

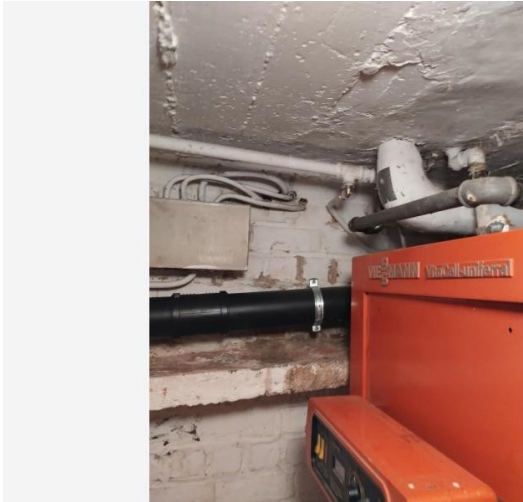
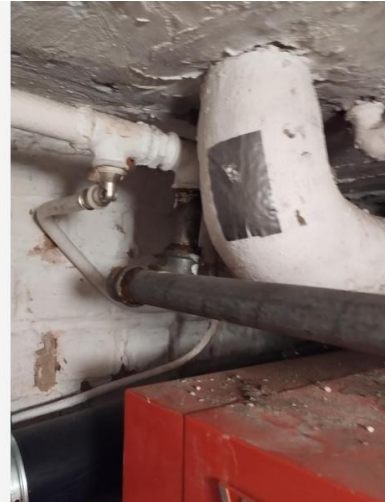
## Fiche 2: Leidingisolatie: verdacht bocht/recht (staalname)

Het asbestmateriaal valt onder de mijlpaal van 2034.

Verwijderen

| Eindbeoordeling materiaalrisico | Verhoogd materiaalrisico en/of verhoogde kans op vezelvrijgave |

| Asbestsoort (vezeltype) | Amfibool aanwezig, uitgezonderd crocidoliet |
| Asbestconcentratie | Hoog ( $\geq 50\%$ ) |

| # | Type | Referentie | Resultaat |
|---|---|---|---|
| 2.1 | Mengmonster | 3: recht | Amosiet |
| 2.2 | Mengmonster | 4: bocht | Amosiet |

| Beschrijving | Leidingisolatie: verdacht bocht/recht (staalname) |

- Scherm in afwachting van verwijdering het asbestmateriaal af van luchtstromingen en verstoring: bijvoorbeeld door het te verpakken, te fixeren, af te dekken, signalisatie - afbakening aan te brengen, ...
- Verwijder dit asbestmateriaal zo snel mogelijk. Volg de toestand goed op.

- Hermetische zone (erkend asbestverwijderaar)  
Toepassing mag niet door doe-het-zelf of opgeleid aannemer 8 basis asbest verwijderd worden! HZ Erkend asbestverwijderaar : Gipsisolatie wordt losgesneden van dragermateriaal (leiding), asbesthoudend gips zal gemakkelijk verbrokkelen en is losgebonden. Om geen asbestvezels te verspreiden naar de omgeving, dient dit in hermetische zone verwijderd te worden. Verzamel best zoveel mogelijk bewijsdocumenten na verwijdering voor een actualisatie van uw attest (facturen, stortingsbewijs en foto's). Asbest insluiten mag niet tenzij dit in afwachting van verwijdering nodig is om het risico te verlagen of om het veilig te beheren (tijdelijk afdekken) Zie ook link Zie <https://ovam.vlaanderen.be/wie-mag-wat-verwijderen>  
<https://ovam.vlaanderen.be/voorzorgsmaatregelen-bij-asbestverwijdering>  
<https://ovam.vlaanderen.be/asbestafval-afvoeren> Zie ook wetgevend kader (website van de OVAM en CODEX boek VI titel 3). [http://werk.belgie.be/sites/default/files/content/documents/Welzijn op het](http://werk.belgie.be/sites/default/files/content/documents/Welzijn%20op%20het%20werk.pdf)

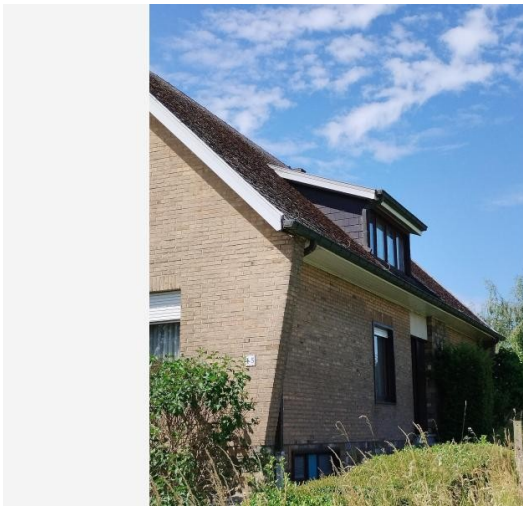
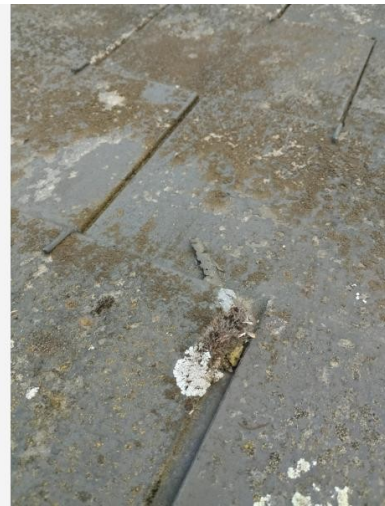
Het asbestmateriaal valt onder de mijlpaal van 2034.

Verwijderen

Voldoende benevelen/bevochtigen tijdens de duur van de werken. Gebruik geen stortkokers.

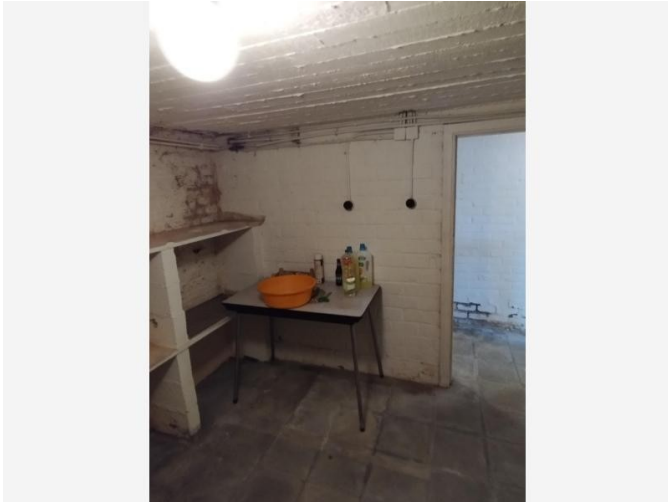
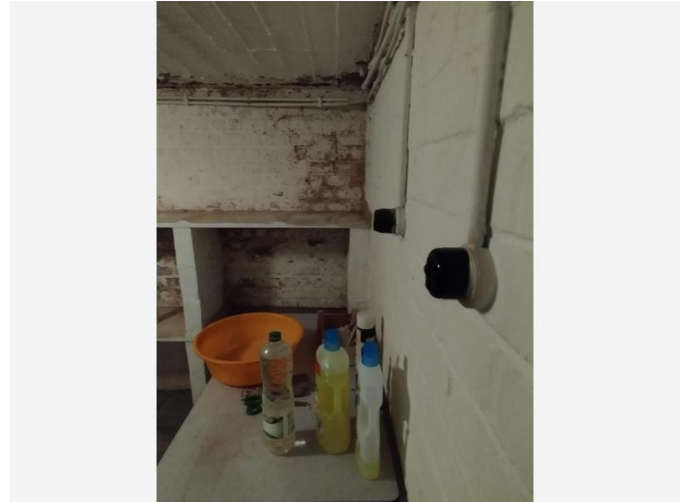
## Fiche 4: Bakeliet toep.(schakelaars-stopcontact.-verdeel dozen-)

| Opmerking | <p>Alle elektrische schakelmateriaal in de kelder en garage is in bakeliet. Het is moeilijk te bepalen of de bakeliettoepassingen in de woning ook effectief asbesthoudend zijn (het kan ook gaan om de asbestvrije variant).</p> <p>Er werd geen monster genomen oww beschadiging aan een elektrisch gerelateerde toepassing, extra controle bij verwijdering van het verdacht materiaal.</p> |

- Eenvoudige handelingen: mag via doe-het-zelf of door werknemer(s) met opleidingsattest eenvoudige handelingen  
Schakelaars, stopcontacten en andere gelijkaardige toepassingen kunnen eenvoudig losgeschroefd worden --> EH doe-het-zelf. Afgesloten of verzegelde kast --> EH opgeleid techniek personeel 8u basisopleiding asbest. Voor elektrische infrastructuur en uitrusting dient u vooraleer men deze toepassing gaat bevochtigen de elektriciteit af te sluiten (zoniet elektrocutie-/brandgevaar). standaard dragen van de nodige wegwerp beschermingsmiddelen FFP 3 masker , handschoenen en tyvec CAT III type 5-6 , afspoelbaar schoeisel Losschroeven en dubbel verpakken in plastic , sluit luchtdicht af en breng dit als hechtgebonden afval naar een plaatselijk containerpark. Voor hechtgebonden toepassingen: Bij verwijdering door doe-het-zelf moet men dit afval dubbel en luchtdicht verpakt aandienen bij het gemeentelijk recyclagepark. Men raadpleegt best op voorhand de voorwaarden van het recyclagepark.

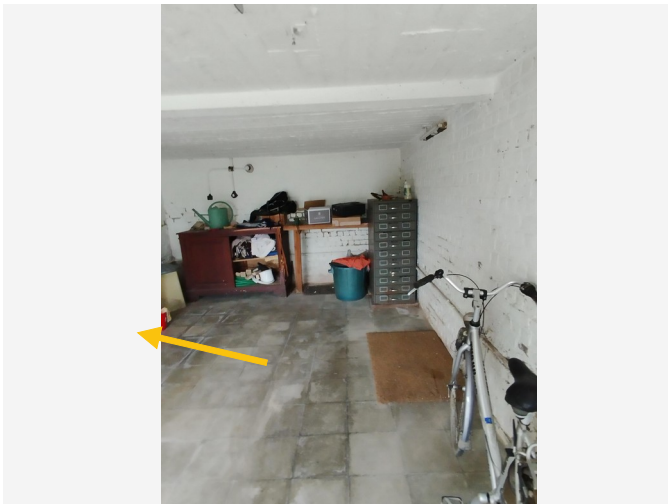
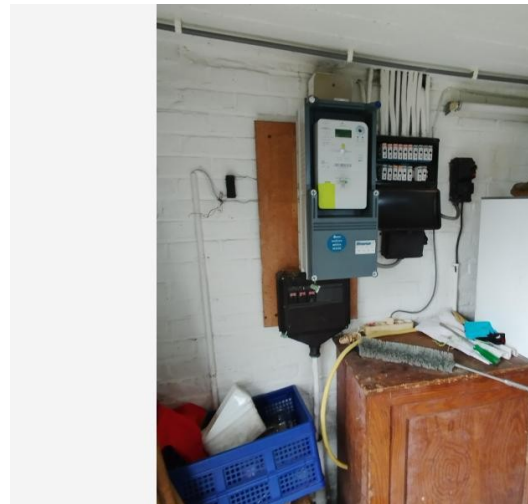
| Opmerking | <p>Het is moeilijk te bepalen of de bakeliettoepassingen in de woning ook effectief asbesthoudend zijn (het kan ook gaan om de asbestvrije variant). Er werd geen monster genomen omwille van beschadiging aan een elektrisch gerelateerde toepassing, extra controle bij verwijdering van het verdacht materiaal. Vermoedelijk zal de toepassing verwijderd worden bij aanpassing van het elektriciteitsnetwerk.</p> |

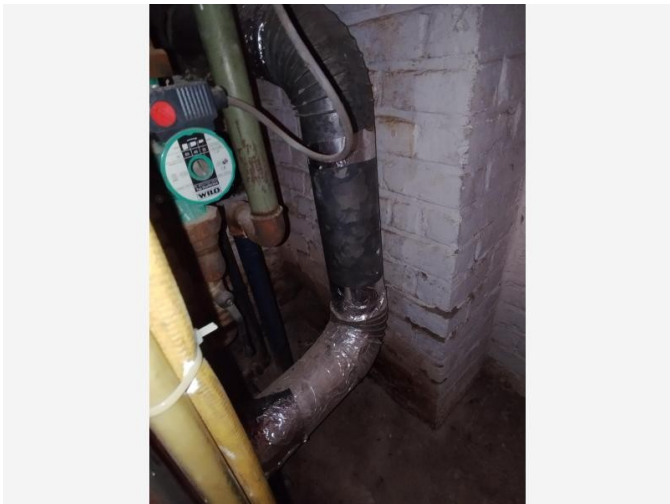
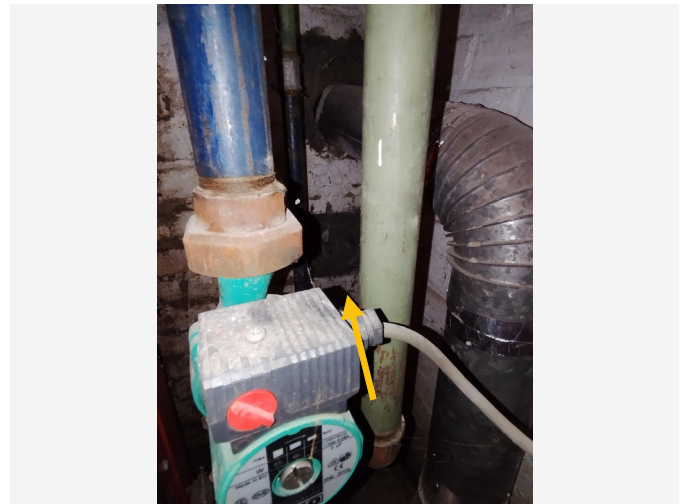
| Opmerking | De vermelde oppervlaktes, diktes, gewichten en volumes betreffen een beredeneerde schatting. Er worden geen rechten verleend aan deze oppervlaktes/diktes/volumes. |

- Eenvoudige handelingen: mag via doe-het-zelf of door werknemer(s) met opleidingsattest eenvoudige handelingen  
Het roetluikje kan voorzichtig uitgeschoven of losgebeiteld worden , extra bevochtigen om stof te voorkomen

Roetluik opening (houder - kader) Standaard dragen van de nodige wegwerp beschermingsmiddelen FFP 3 masker , handschoenen en tyvec CAT III type 5-6 , afwasbaar schoeisel Extra bevochtigen van de

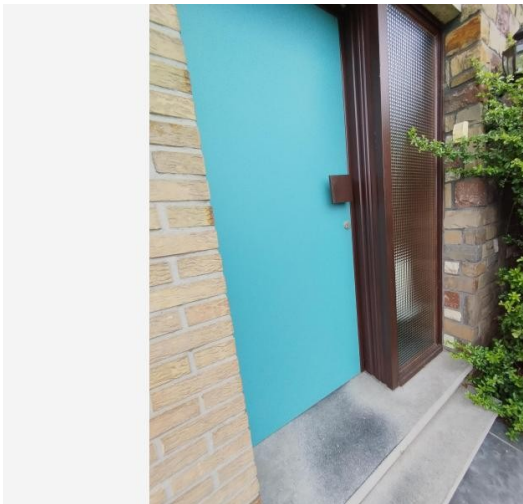
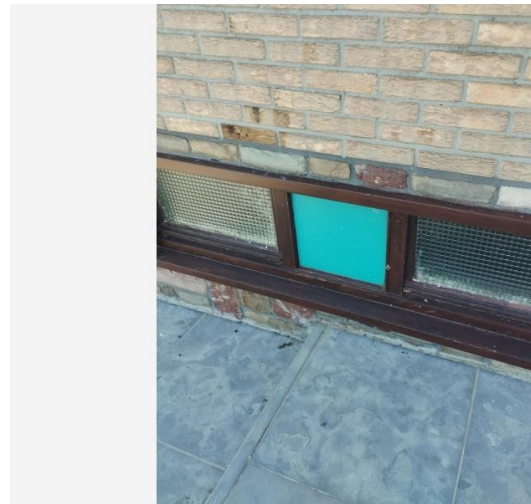
| Opmerking | <p>De lichtblauwe platen van voordeur, verandaraam zijn visueel /auditief als asbestverdacht beschouwd. Er werd geen staalname uitgevoerd wegens kans op breukvlakken.</p> <p>De vermelde oppervlaktes, diktes, gewichten en volumes betreffen een beredeneerde schatting. Er worden geen rechten verleend aan deze oppervlaktes/diktes/volumes.</p> |

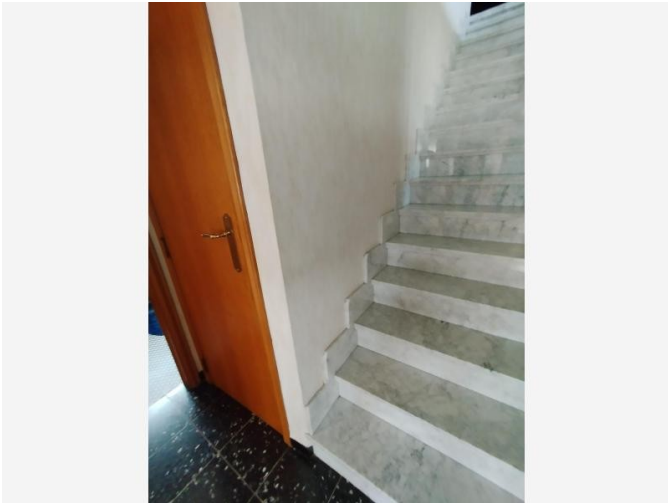
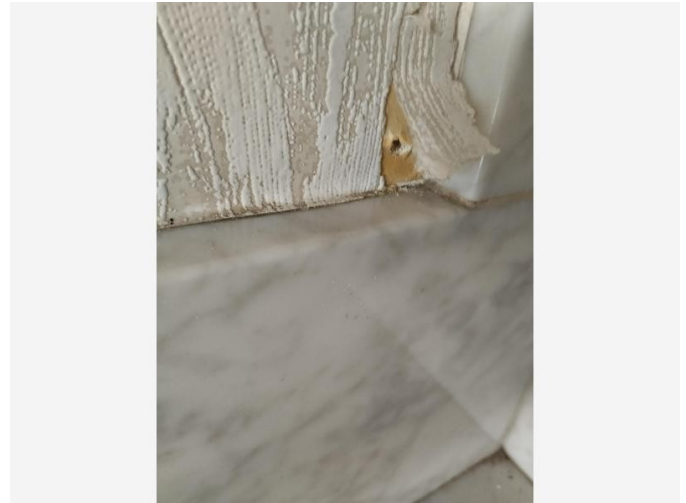
## Fiche 14: Muurpleister

Geen asbest

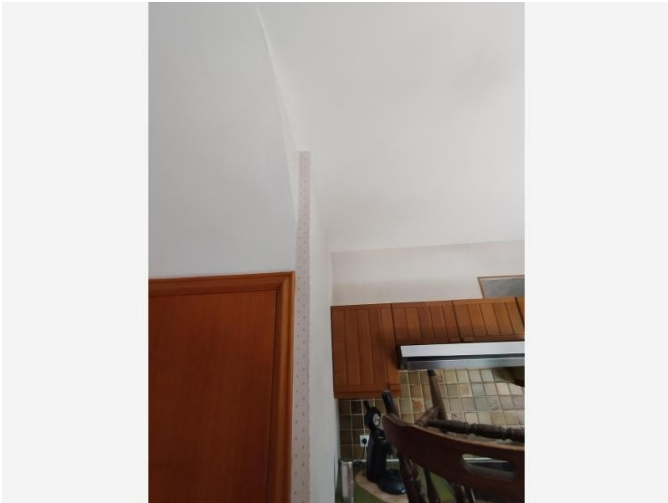
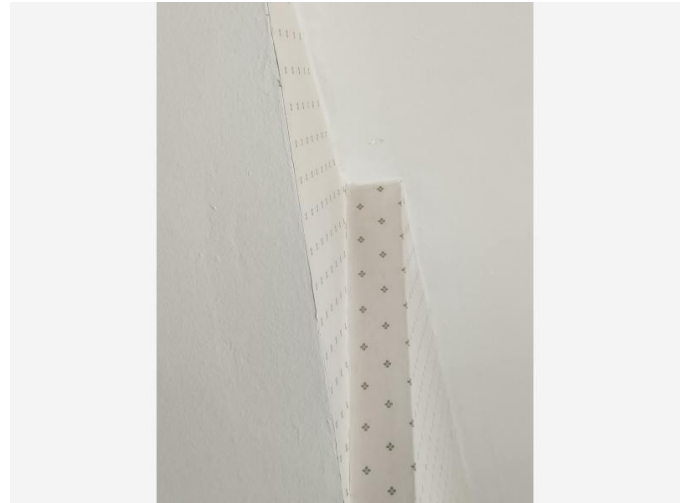
## Fiche 15: Plafondpleister

Geen asbest

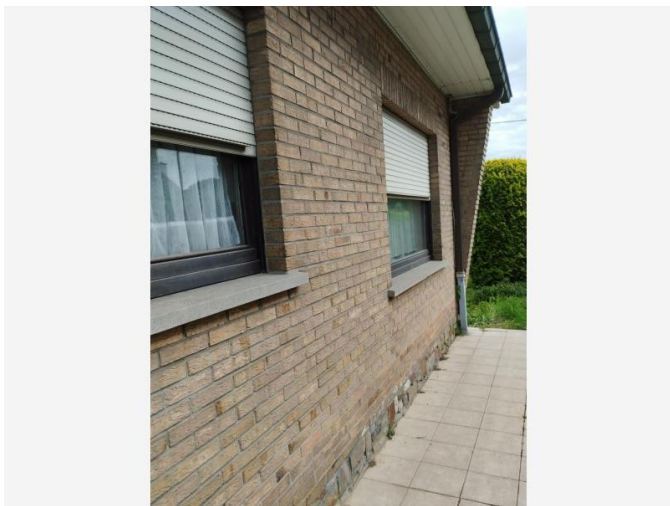
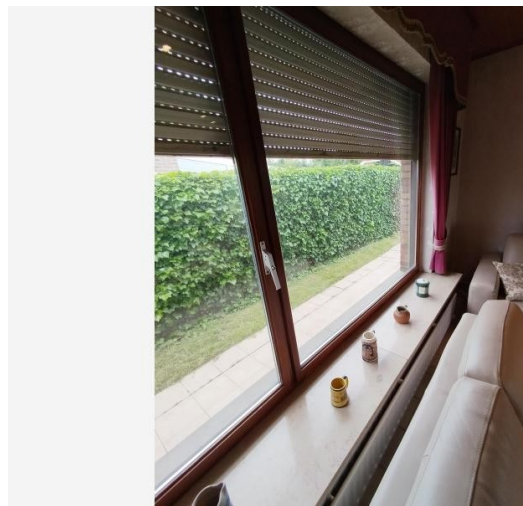
## Fiche 17: Kit niet verdacht (visueel vastgesteld)

| Beschrijving | Notitie | Terug te vinden op plannen |
|---|---|---|
| Fiche 17: Kit niet verdacht (visueel vastgesteld) | De gebruikte siliconen kit is niet asbestverdacht | - |

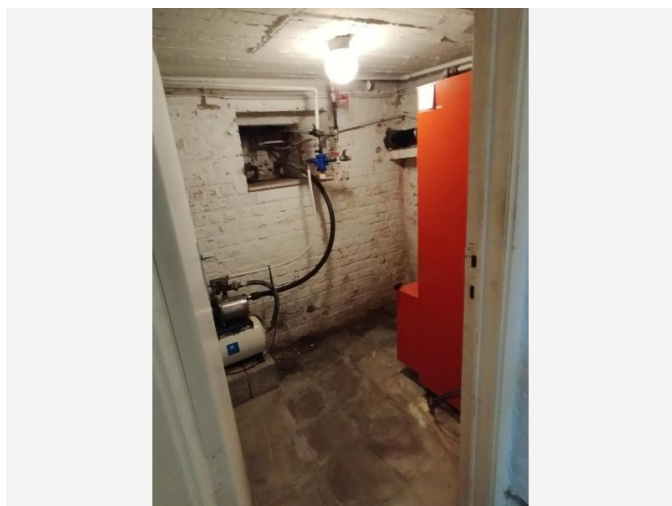
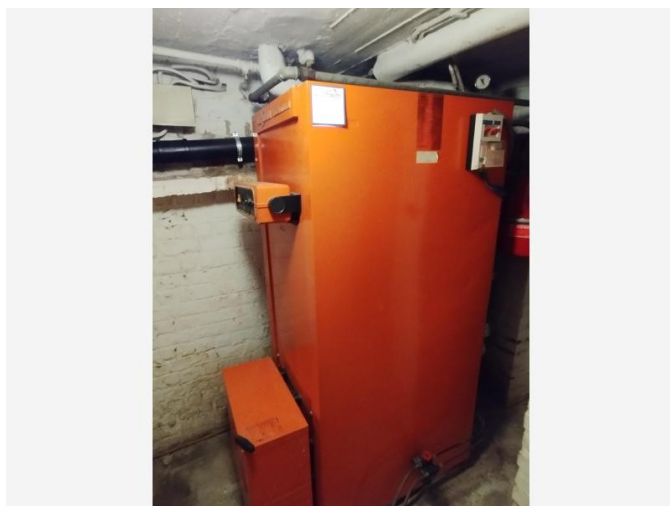
### Fiche 18: HVAC-installatie: IAD bronnenboek: asbesthoudend (niet zichtbaar)

| Beschrijving | Notitie | Terug te vinden op plannen |
|---|---|---|
| Fiche 18: HVAC-installatie: IAD bronnenboek: asbesthoudend (niet zichtbaar) | De cv ketel merk Viessman (1989) werd opgezocht in het IAD Online bronnenboek asbest, maar er is geen info over mogelijke asbesthoudende materialen. | - |
