# Asbestinventarisatetest

Museumstraat 12/41, 2000 Antwerpen

Attestnummer : **20260708-000284.000**

Uitgegeven op : **08.07.2026**

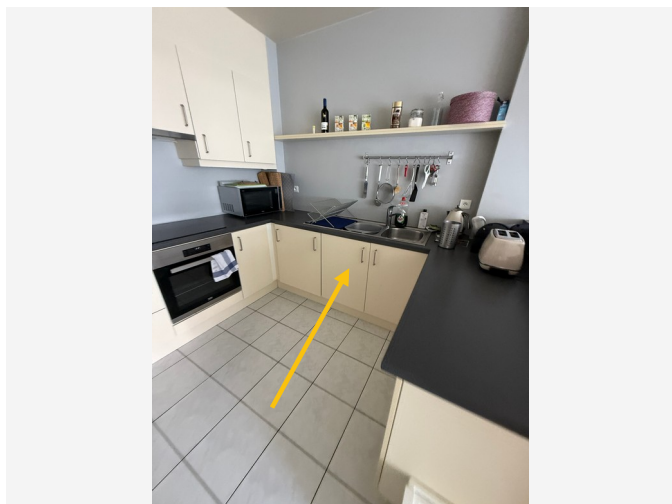
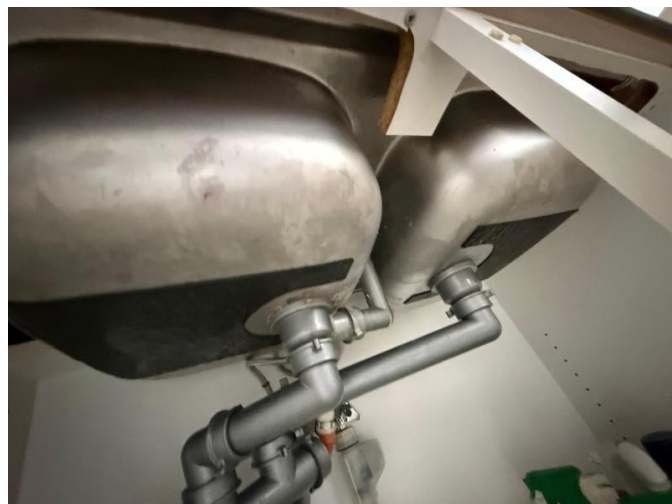
antidreunsticker van resen materiaal.

| Basis voor advies | De asbestdeskundige beoordeelt het materiaal als niet-asbestverdacht. |

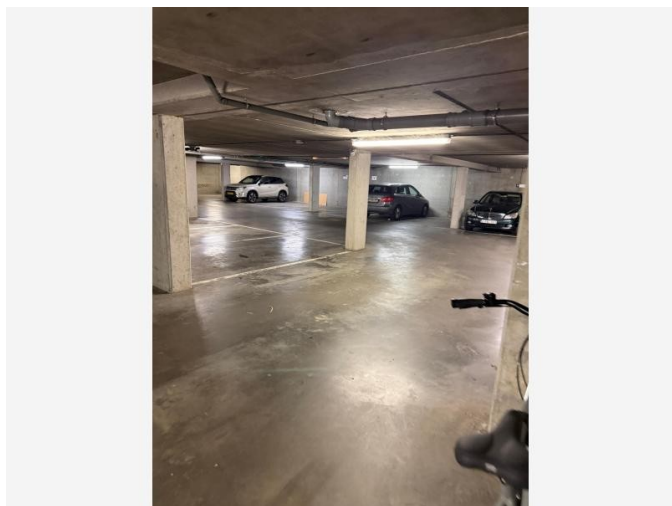
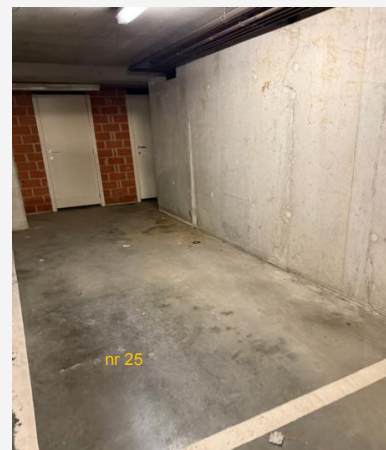
Garage/parking geïnspecteerd en geen asbesthoudende materialen gevonden.

| Basis voor advies | De asbestdeskundige beoordeelt het materiaal als niet-asbestverdacht. |

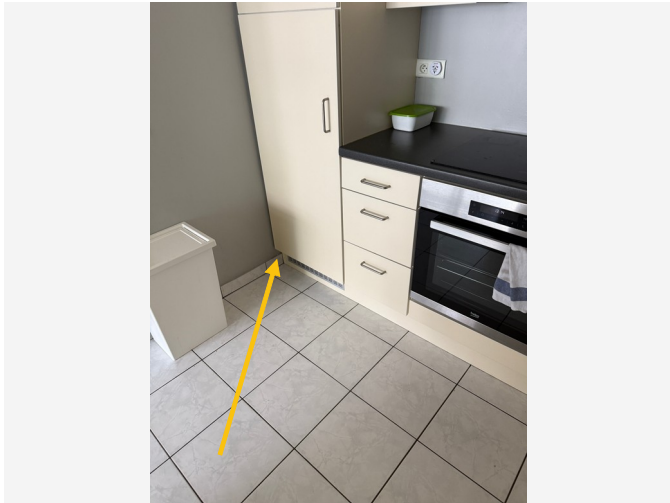
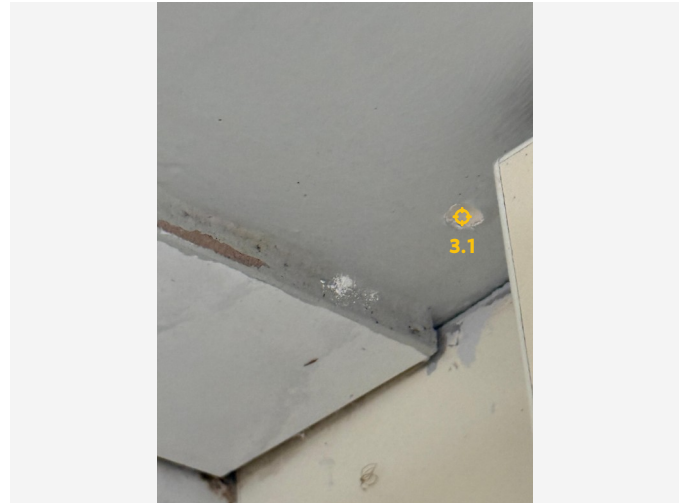
## Fiche 3: Beploistering op de muren

Geen asbest

| # | Type | Referentie | Resultaat |
|---|---|---|---|
| 3.1 | Mengmonster | 2601891-001 | Geen asbest |

| Opmerking | Afmetingen bij benadering.<br>Staalname in de keuken, hal, living, stookruimte. |

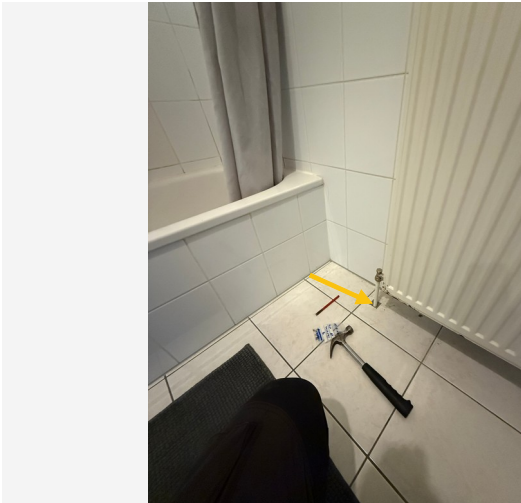
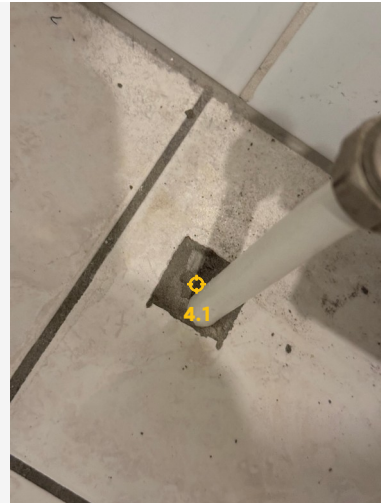
## Fiche 4: Tegellijm bron

Geen asbest

| # | Type | Referentie | Resultaat |
|---|---|---|---|
| 4.1 | Mengmonster | 2601891-003 | Geen asbest |

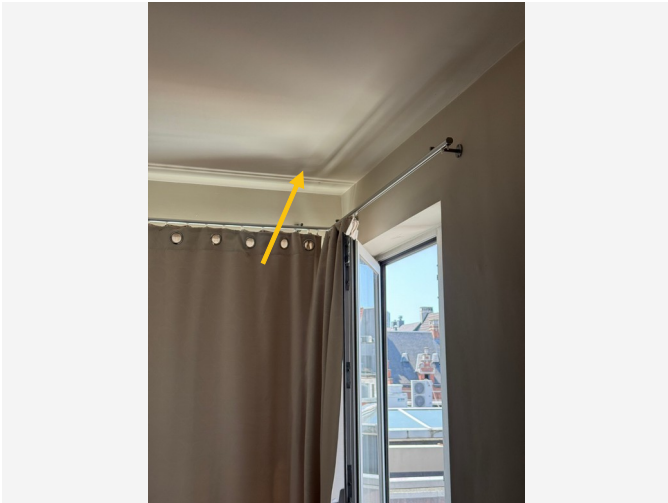
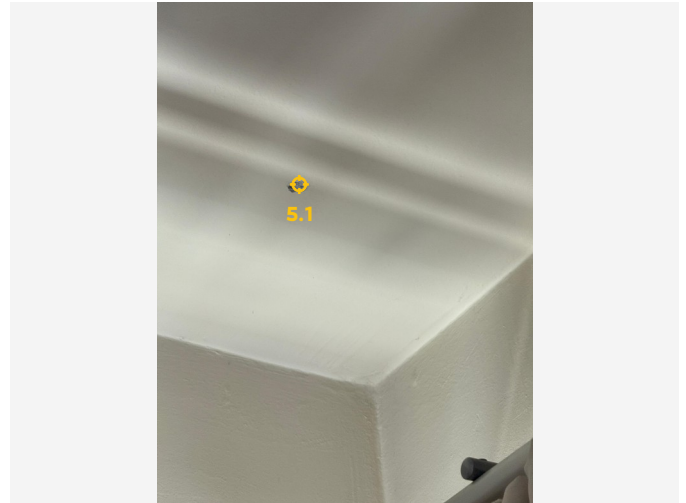
## Fiche 5: Bepleistering op de plafonds

Geen asbest

| # | Type | Referentie | Resultaat |
|---|---|---|---|
| 5.1 | Mengmonster | 2601991-002 | Geen asbest |

| Opmerking | Afmetingen bij benadering.<br><br>Staalname in de Keuken/living/gang, slaapkamer badkamer en stookruimte. |

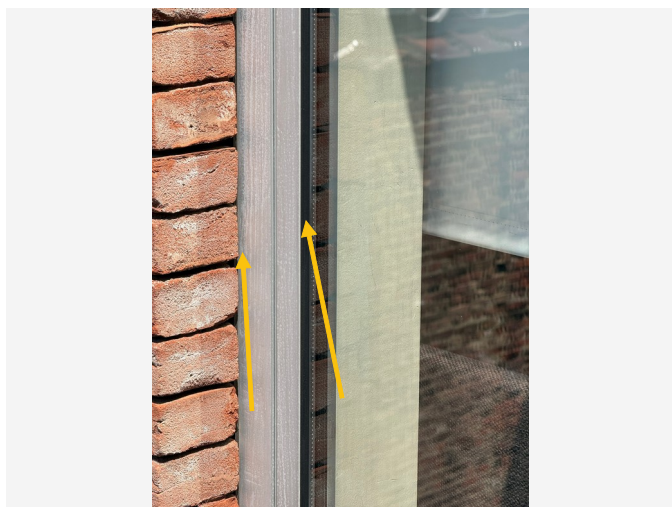
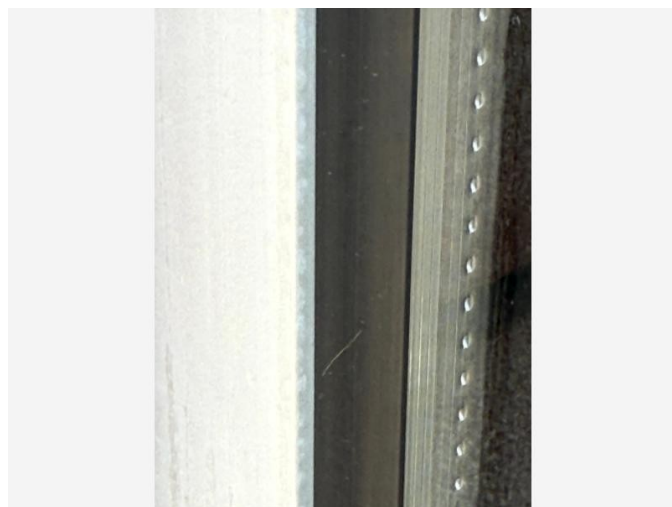
### Fiche 6: Afdichtingsmateriaal (mastiek, kit...aan raam en muur) adv

| Beschrijving | Notitie | Terug te vinden op plannen |
|---|---|---|
| Fiche 6: Afdichtingsmateriaal (mastiek, kit...aan raam en muur) adv | Ramen zijn voorzien van rubberse dichtingen en aan de muur zachte sylicone/kit of geen sylicone. | - |

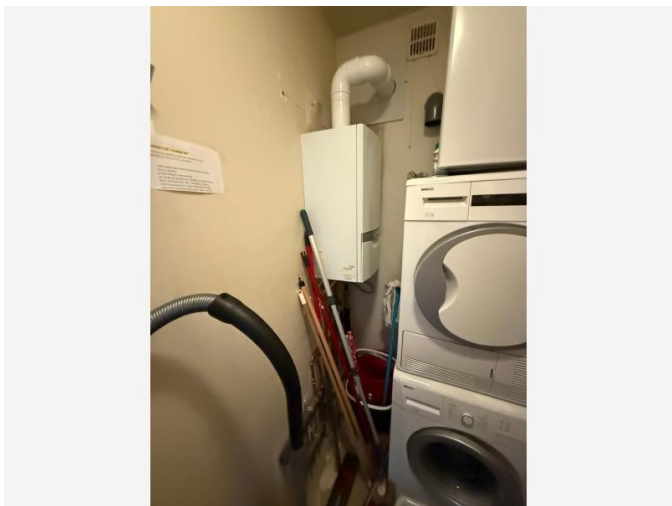
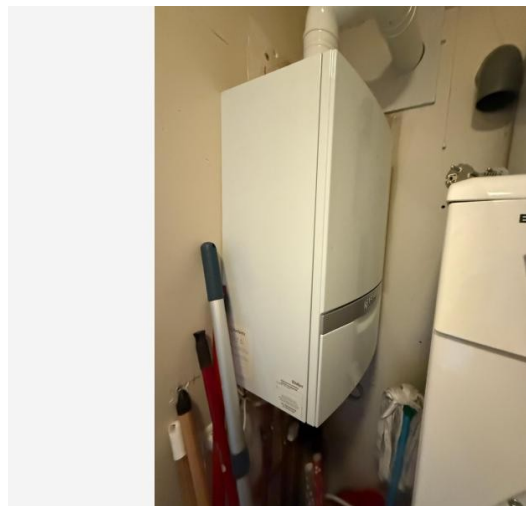
## Fiche 7: Materialen aan stookketel adv

| Beschrijving | Notitie | Terug te vinden op plannen |
|---|---|---|
| Fiche 7: Materialen aan stookketel adv | Vaillant stookinstallatie niet asbestverdacht. | Plan 1.1: app 41 |
