# Asbestinventarisatetest

Albert I laan 6, 1560 Hoeilaart

Attestnummer : 20240710-000017.000

Uitgegeven op : 10.07.2024

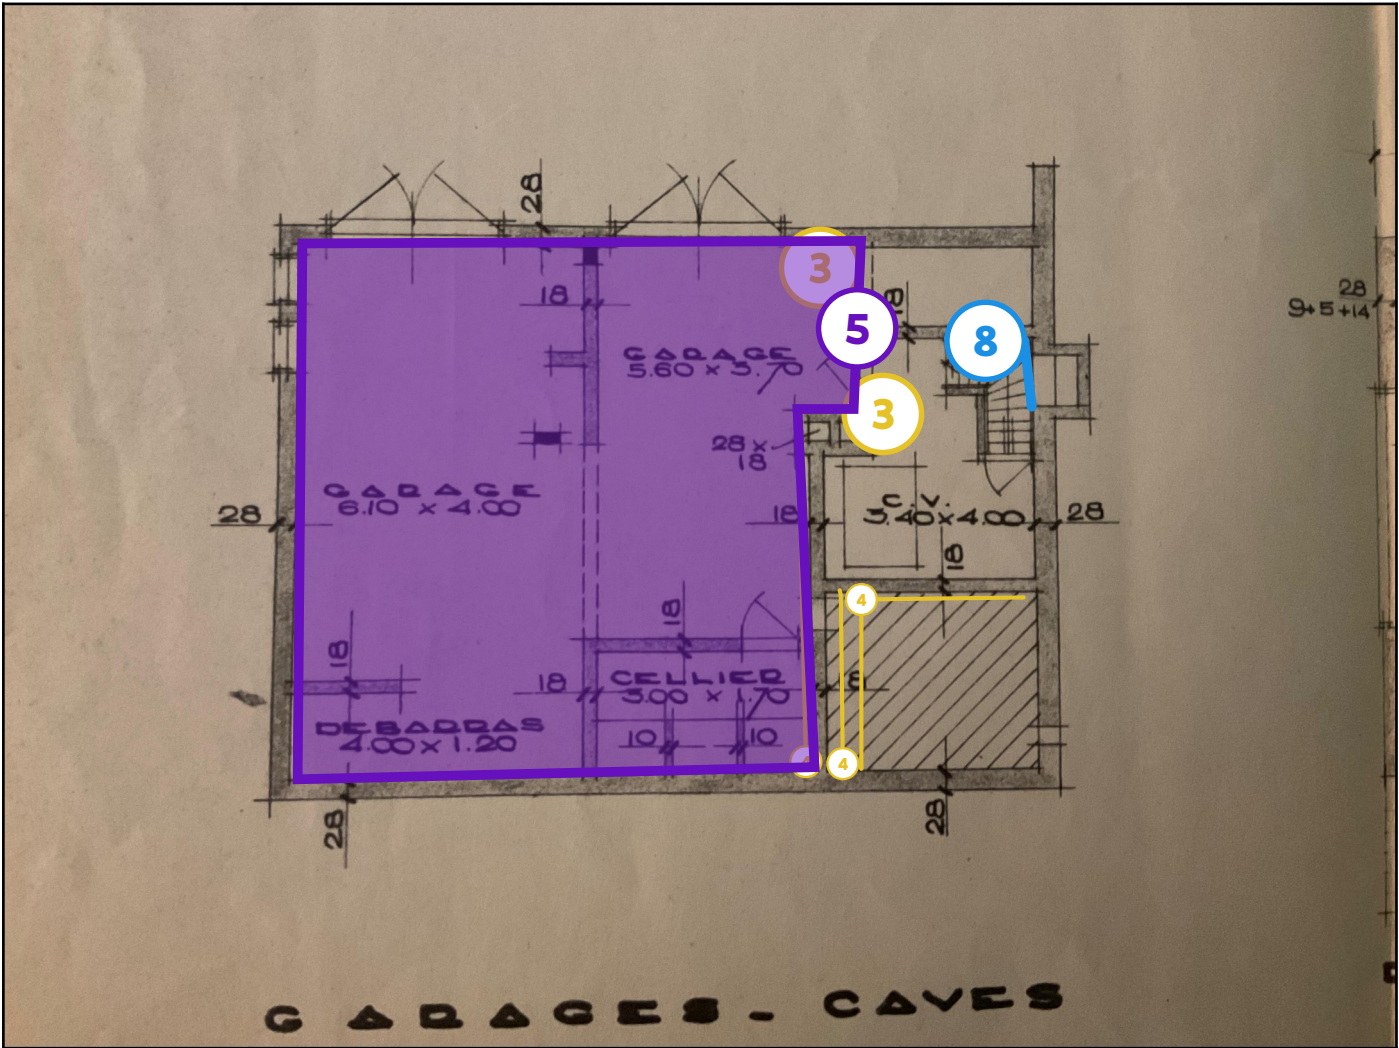
# Plan 1.1: kelders / garage

| Beschrijving | Type | Actie |
|---|---|---|
| 3. Elektrische bakelieten materialen | Asbestmateriaal | Zorgvuldig beheren |
| 4. Cement pijpleiding | Asbestmateriaal | Zorgvuldig beheren |
| 5. Garage | Beperking | - |

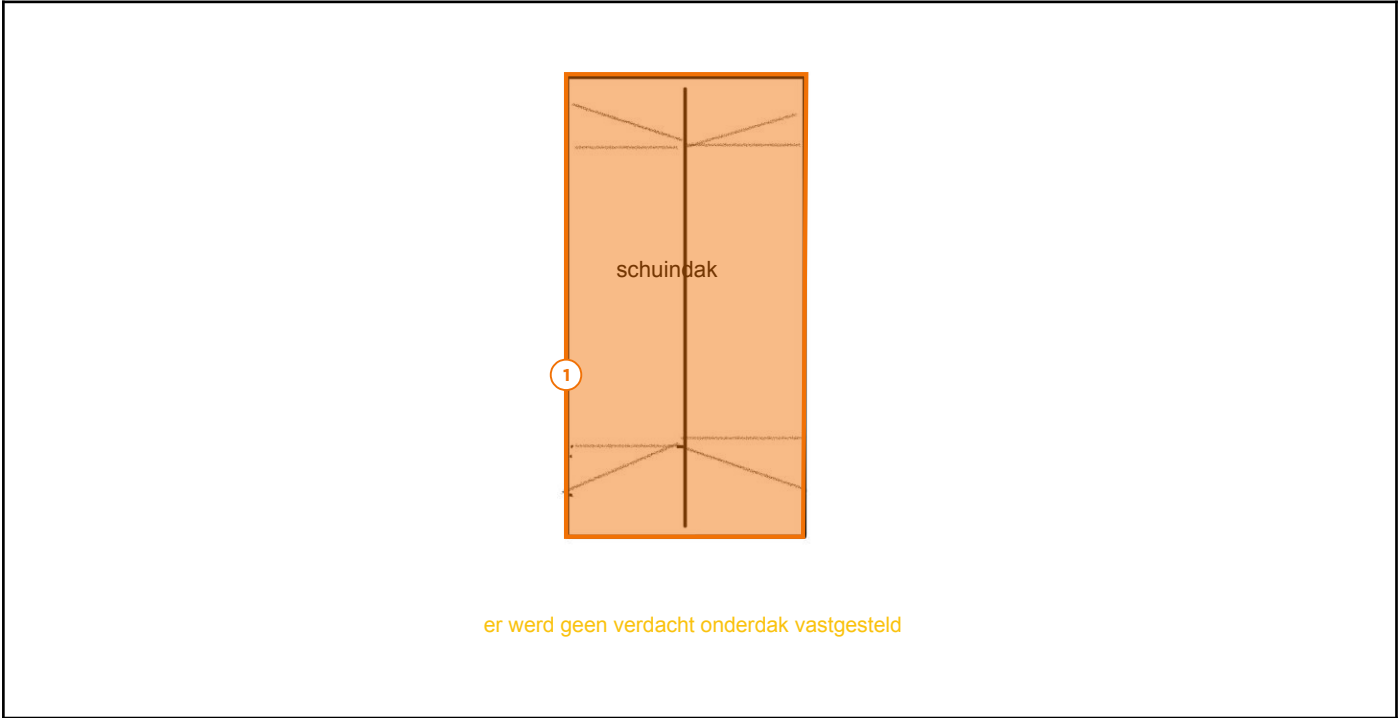
# Plan 1.4: Dakconstructie

| Beschrijving | Type | Actie |
|---|---|---|
| 1. Leien dak | Asbestmateriaal | <a href="#">Verwijderen</a> |
| 7. Onderdak | Advies | - |

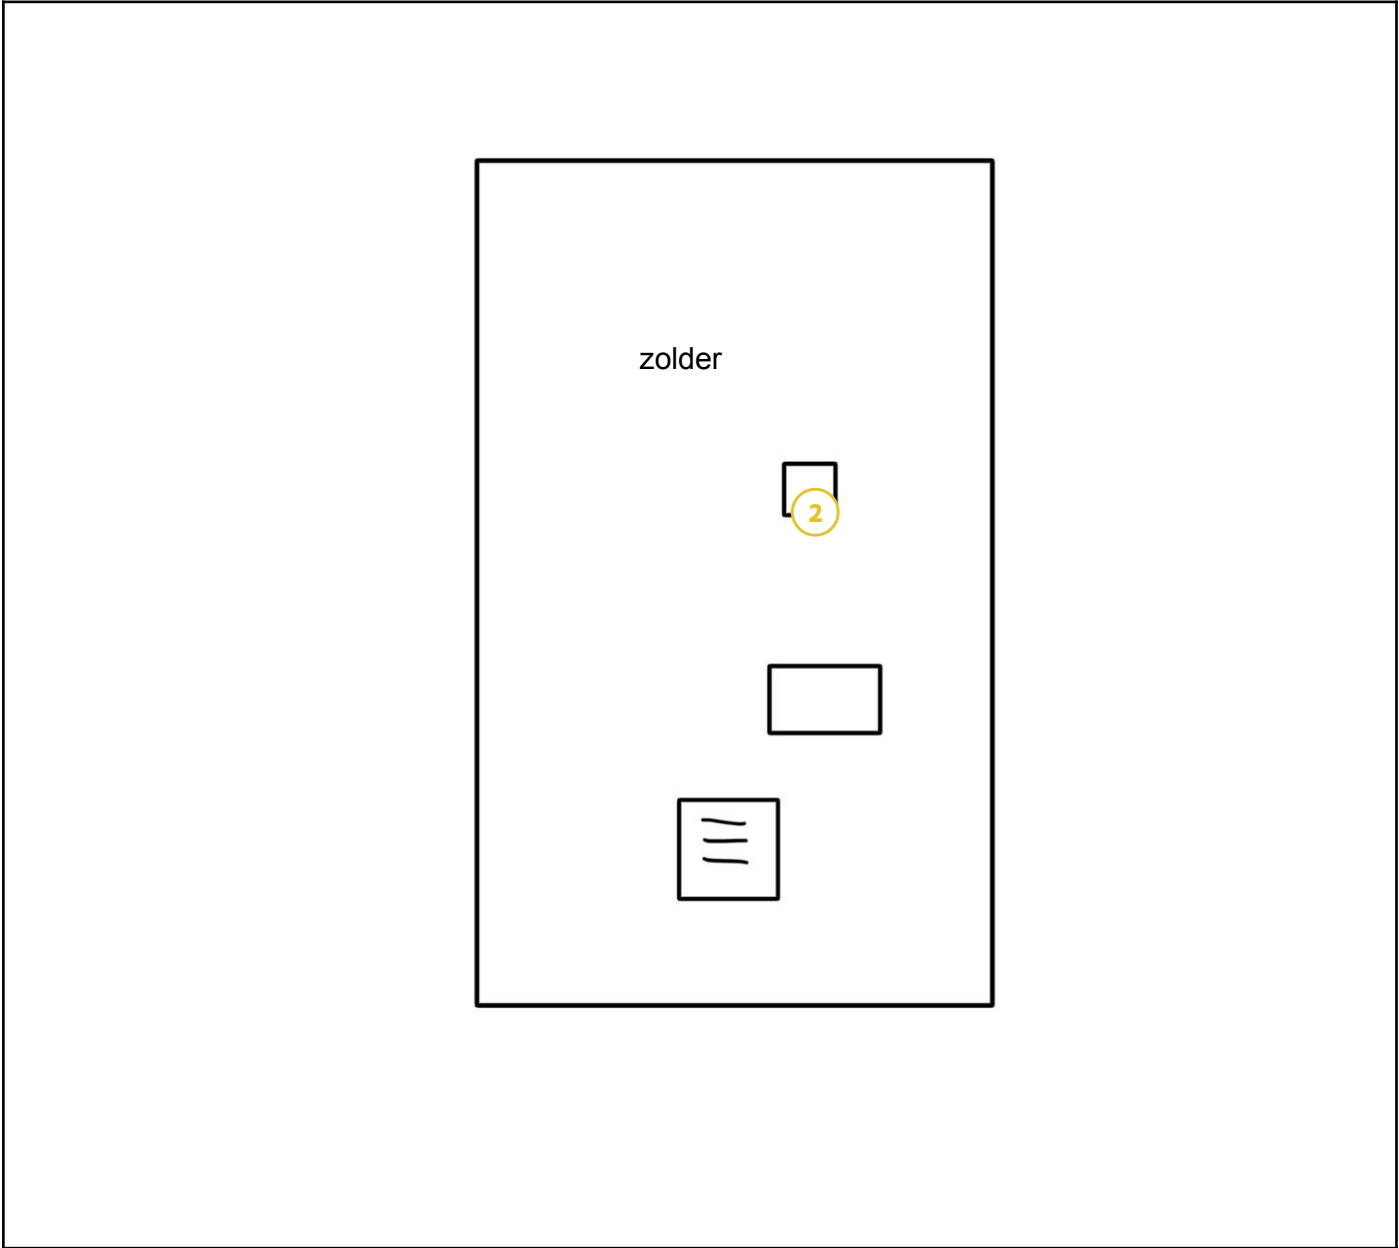
# Plan 1.5: Zolder

| Beschrijving | Type | Actie |
|---|---|---|
| 2. Schouwluik eternit | Asbestmateriaal | Zorgvuldig beheren |

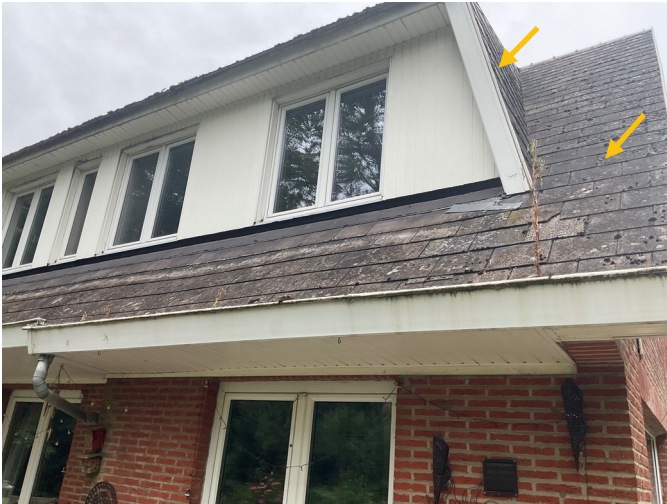
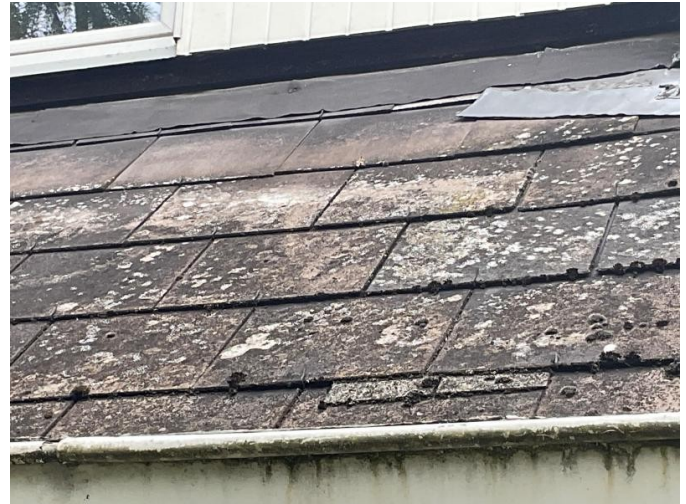
| Fiche 1: Leien dak..... | 13 |

Het asbestmateriaal valt onder de mijlpaal van 2034.

| Eindbeoordeling materiaalrisico | Laag materiaalrisico en/of verlaagde kans op vezelvrijgave |

| Asbestsoort (vezeltype) | Crocidoliet aanwezig |
| Toestand van het materiaal | Licht beschadigd, licht verweerd. Intact materiaal type Pical – asbestboard of categorie III 'gebondenheid' |

| Beschrijving | Leien dak |
| Hoeveelheid (oppervlakte - aantal) | <ul style="list-style-type: none"><li>• 150,00 m<sup>2</sup> - 1 stuk</li></ul> |

Verwijderen

- Zorg voor een veilig beheer en verwijder dit asbestmateriaal wanneer het bij werken eenvoudig bereikbaar wordt. Controleer de toestand jaarlijks op wijzigingen.

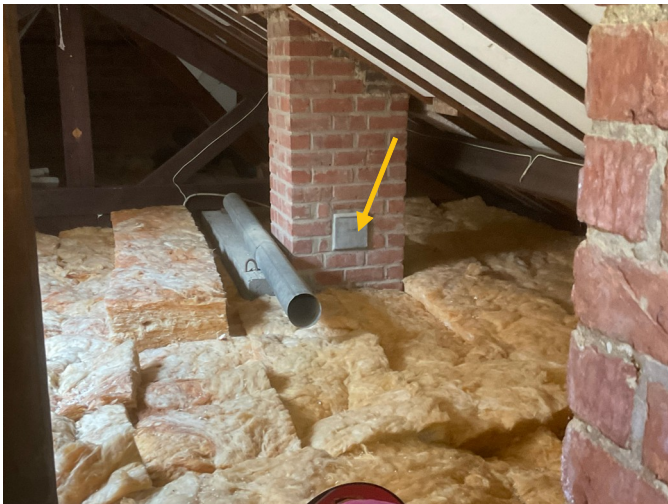
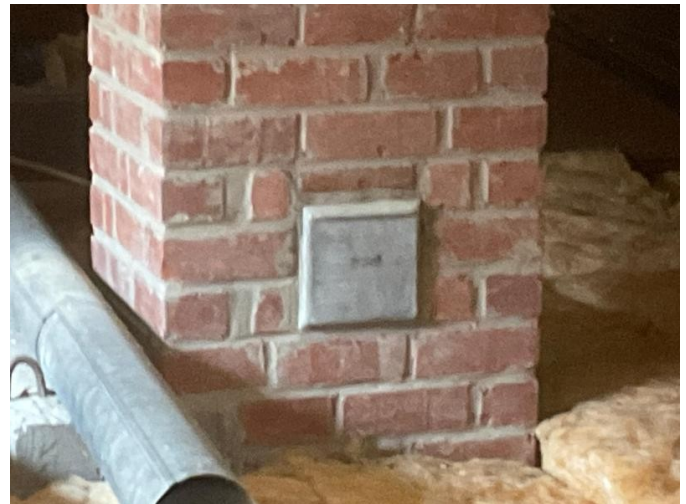
| Fiche 2: Schouwluik eternit..... | 16 |

Het asbestmateriaal valt onder de mijlpaal van 2040.

| Eindbeoordeling materiaalisico | Laag materiaalisico en/of verlaagde kans op vezelvrijgave |

| Asbestsoort (vezeltype) | Amfibool aanwezig, uitgezonderd crocidoliet |
| Toestand van het materiaal | Onbeschadigd, niet verweerd |

| Beschrijving | Schouwluik eternit |

Zorgvuldig beheren

- Zorg voor een veilig beheer. Vermijd het beschadigen van het asbestmateriaal. Controleer de toestand jaarlijks op wijzigingen.
- Zorg voor een veilig beheer en verwijder dit asbestmateriaal wanneer het bij werken eenvoudig bereikbaar wordt. Controleer de toestand jaarlijks op wijzigingen.

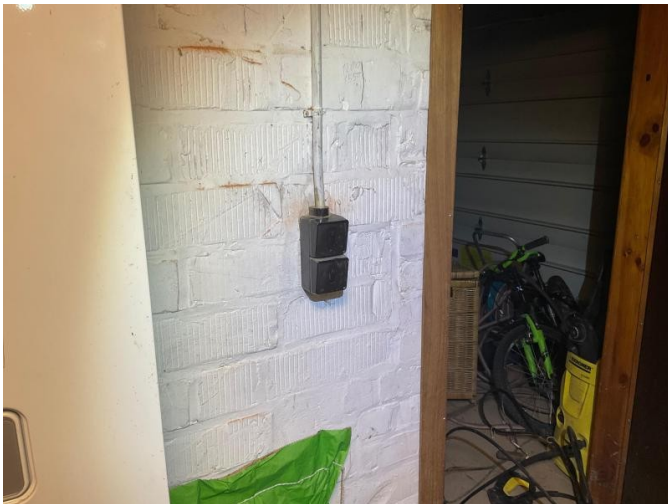
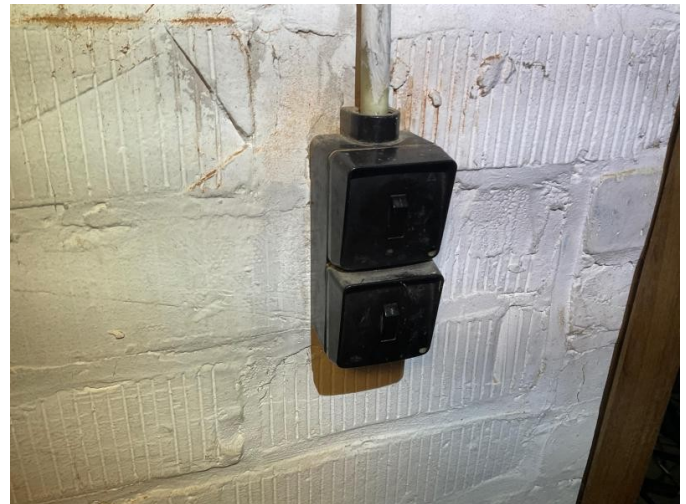
| Fiche 3: Elektrische bakelieten materialen..... | 19 |

Het asbestmateriaal valt onder de mijlpaal van 2040.

| Eindbeoordeling materiaalrisico | Laag materiaalrisico en/of verlaagde kans op vezelvrijgave |

| Asbestsoort (vezeltype) | Crocidoliet aanwezig |
| Toestand van het materiaal | Onbeschadigd, niet verweerd |

| Beschrijving | Elektrische bakelieten materialen |

Zorgvuldig beheren

- Zorg voor een veilig beheer. Vermijd het beschadigen van het asbestmateriaal. Controleer de toestand jaarlijks op wijzigingen.

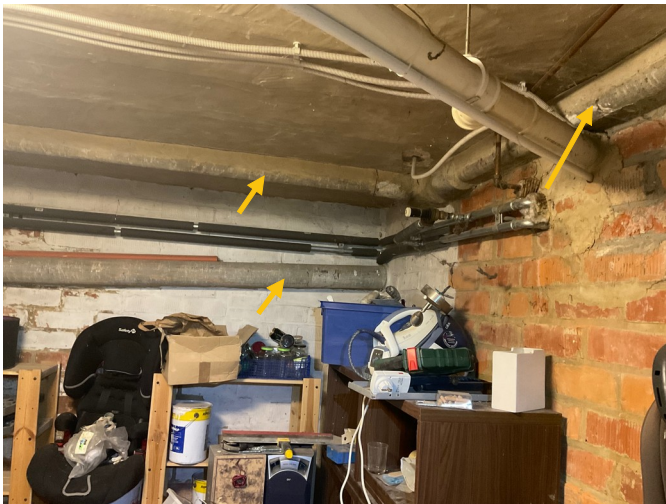
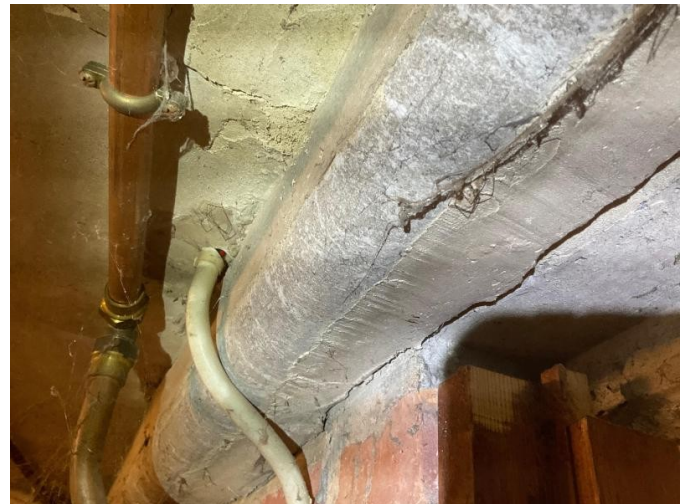
| Fiche 4: Cement pijpleiding..... | 22 |

Het asbestmateriaal valt onder de mijlpaal van 2040.

| Eindbeoordeling materiaalisico | Laag materiaalisico en/of verlaagde kans op vezelvrijgave |

| Asbestsoort (vezeltype) | Crocidoliet aanwezig |
| Toestand van het materiaal | Onbeschadigd, niet verweerd |

| Beschrijving | Cement pijpleiding |

Zorgvuldig beheren

- Zorg voor een veilig beheer. Vermijd het beschadigen van het asbestmateriaal. Controleer de toestand jaarlijks op wijzigingen.
- Zorg voor een veilig beheer en verwijder dit asbestmateriaal wanneer het bij werken eenvoudig bereikbaar wordt. Controleer de toestand jaarlijks op wijzigingen.

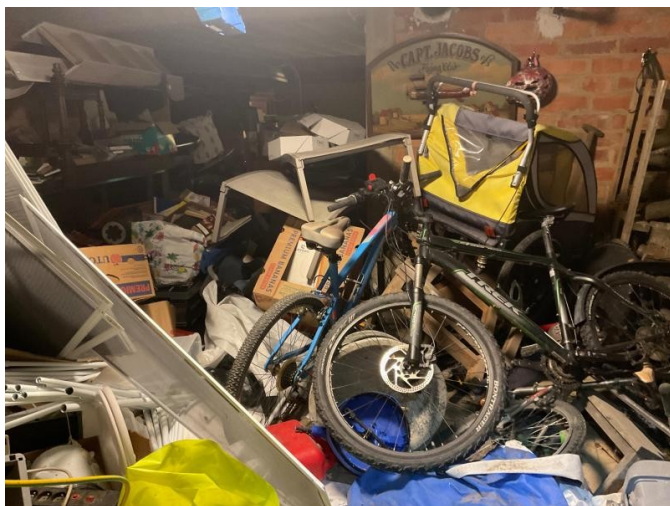
| Fiche 5: Garage..... | 26 |

**Reden:** Materiaal in opslag

**Uitleg van de asbestdeskundige:** Garage is vol opslag en niet controleerbaar en zal niet meteen leeggehaald worden

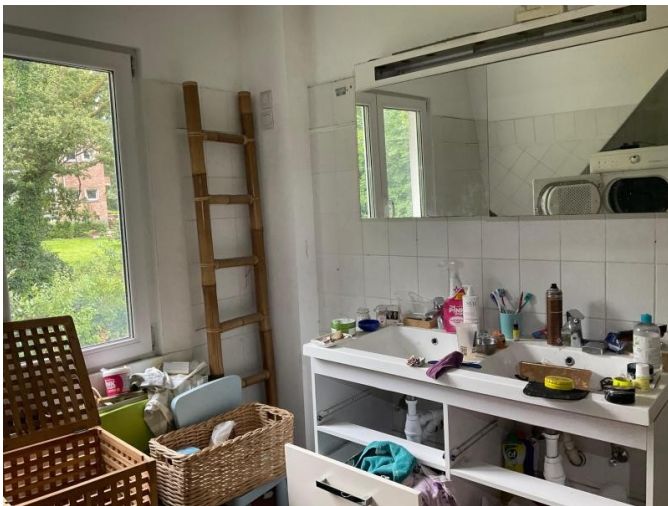
| Fiche 6: Betegeld/ tegellijm..... | 28 |

De badkamer is betegeld en de gebruikte tegellijm is niet waarneembaar zonder destructief werk

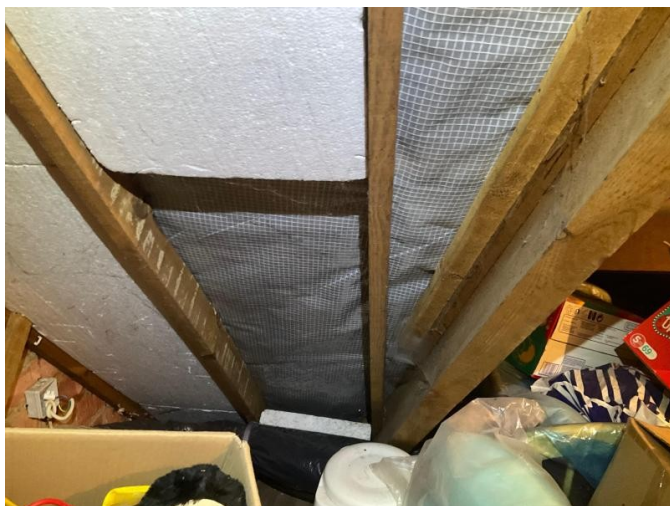
| Fiche 7: Onderdak..... | 29 |

Op meerdere plaatsen in de zolder is geen verdacht onderdak vastgesteld

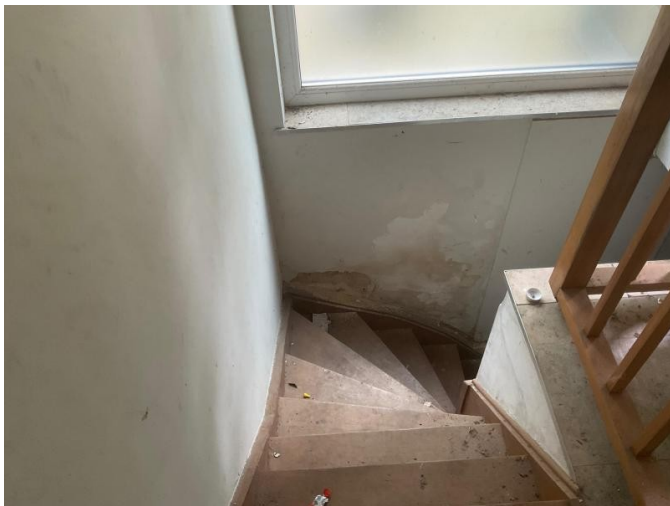
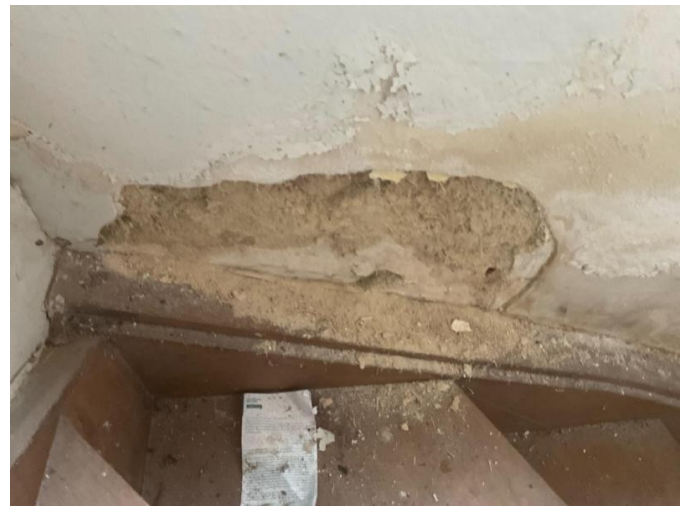
## Fiche 8: Pleisterwerk muren

Geen asbest

| # | Type | Referentie | Resultaat |
|---|---|---|---|
| 8.1 | Mengmonster | 24183/01 | Geen asbest |

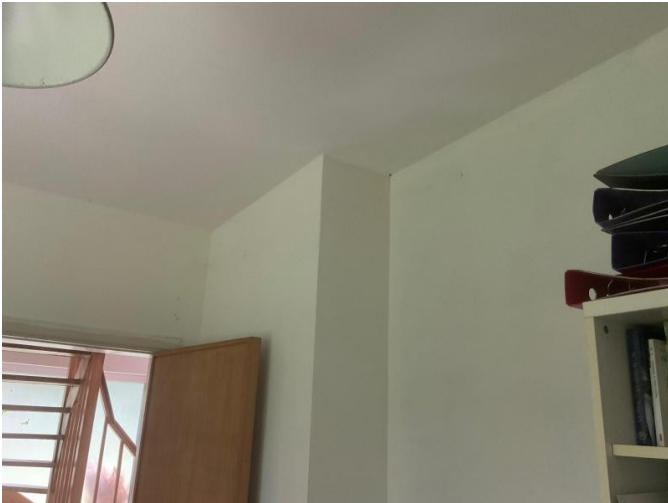
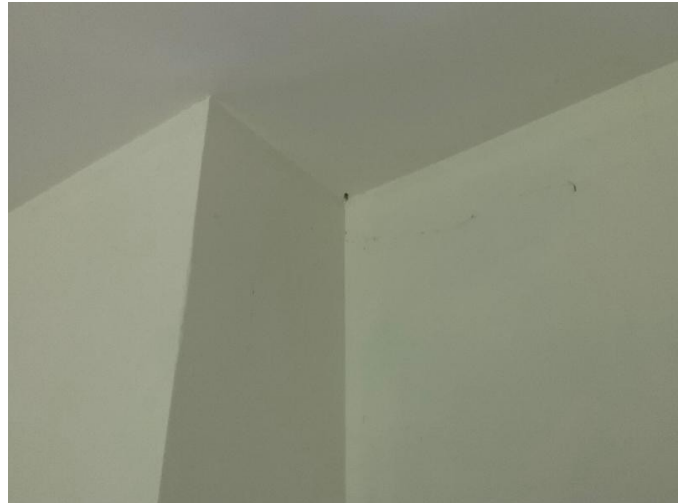
## Fiche 9: Pleisterwerk plafonds

Geen asbest

| # | Type | Referentie | Resultaat |
|---|---|---|---|
| 9.1 | Mengmonster | 24183/02 | Geen asbest |
