# Asbestinventarisatetest

Bremt 4, 1730 Asse

Attestnummer : 20260626-000115.000

**Niet-asbestveilig**

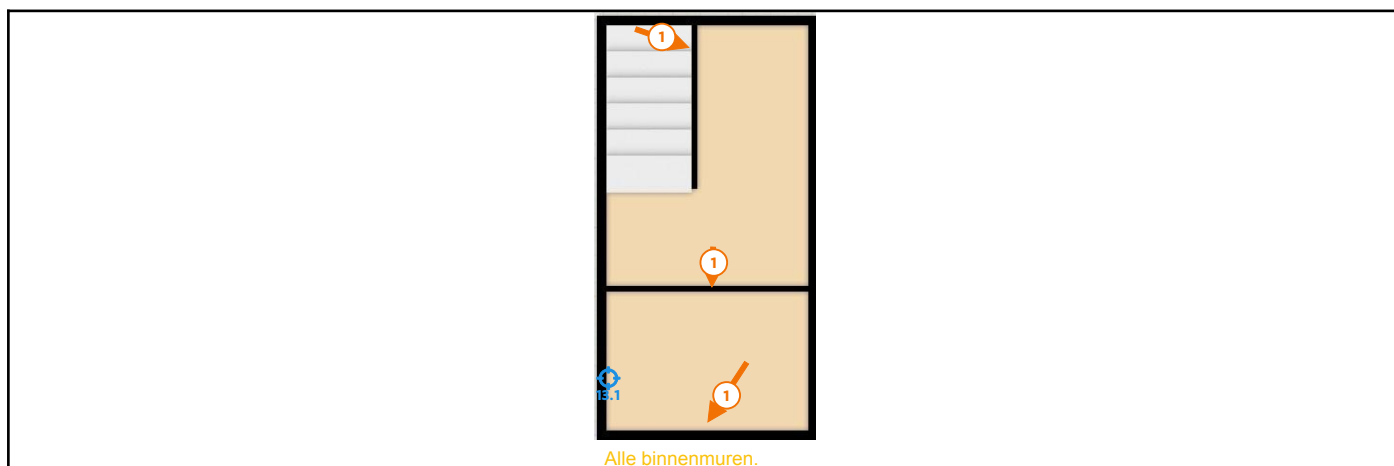
## Plan 1.2: Plan kelder

Beschrijving	Type	Actie
1. Bakeliet	Asbestmateriaal	<a href="#">Verwijderen</a>
13. Smeerlaag	Geen asbest	-
13.1 Code: Smeerlaag	Puntmonster	-

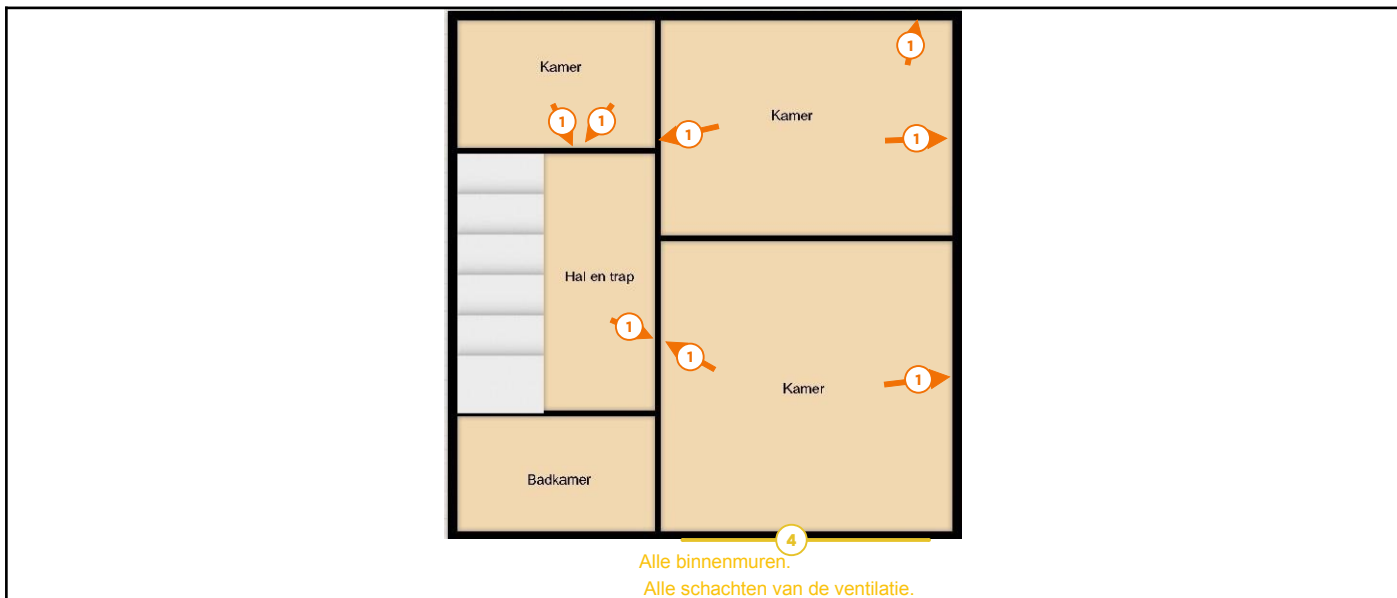
## Plan 1.5: Plan 1e verdieping

Beschrijving	Type	Actie
1. Bakeliet	Asbestmateriaal	Verwijderen
4. Glasal in schrijnwerk.	Asbestmateriaal	Zorgvuldig beheren
11. Bepleistering op de muren	Geen asbest	-
15. Binnenzijde ventilatieschacht	Geen asbest	-

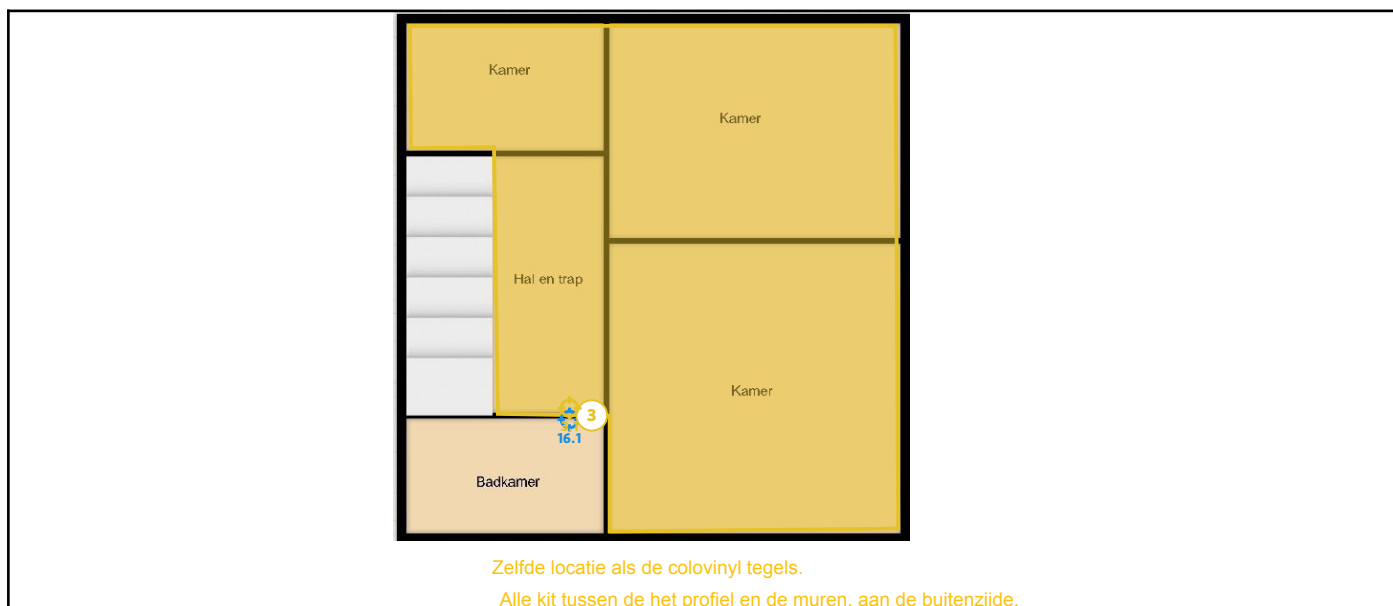
## Plan 1.6: Plan 1e verdieping

Beschrijving	Type	Actie
3. Colovinyl tegel	Asbestmateriaal	Zorgvuldig beheren
3.1 Code: Colovinyl tegel	Puntmonster	-
12. Kit aan de ramen.	Geen asbest	-
16. Zwarte lijm	Geen asbest	-
16.1 Code: Zwarte lijm	Puntmonster	-

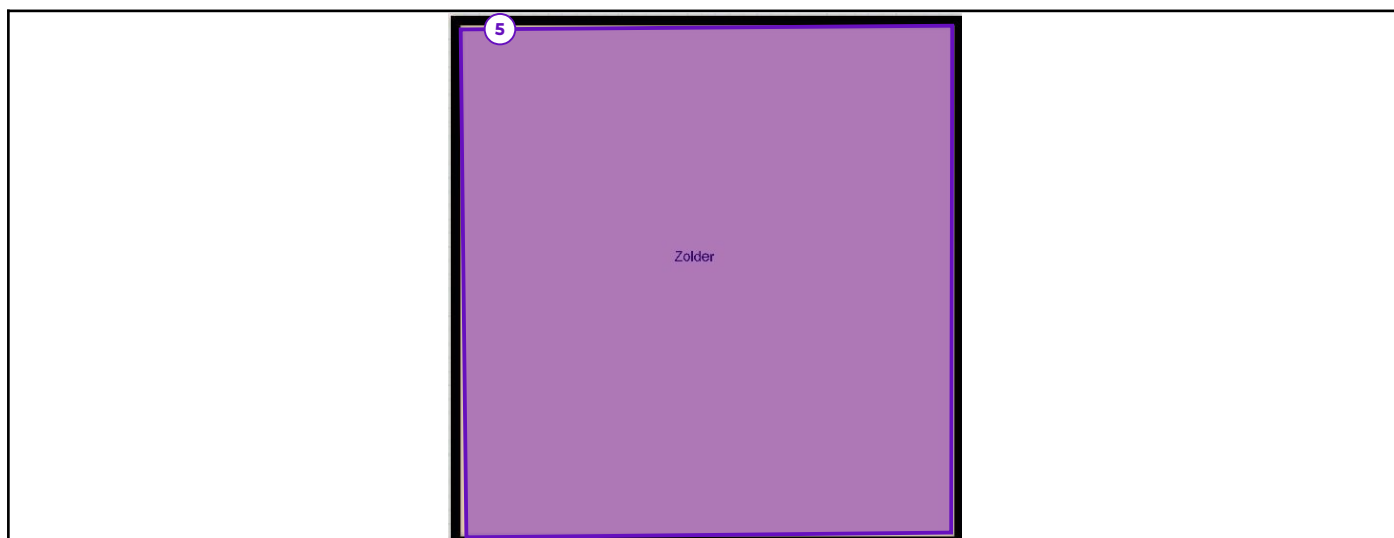
## Plan 1.7: Plan zolder

Beschrijving	Type	Actie
5. Zolder niet betreedbaar	Beperking	-

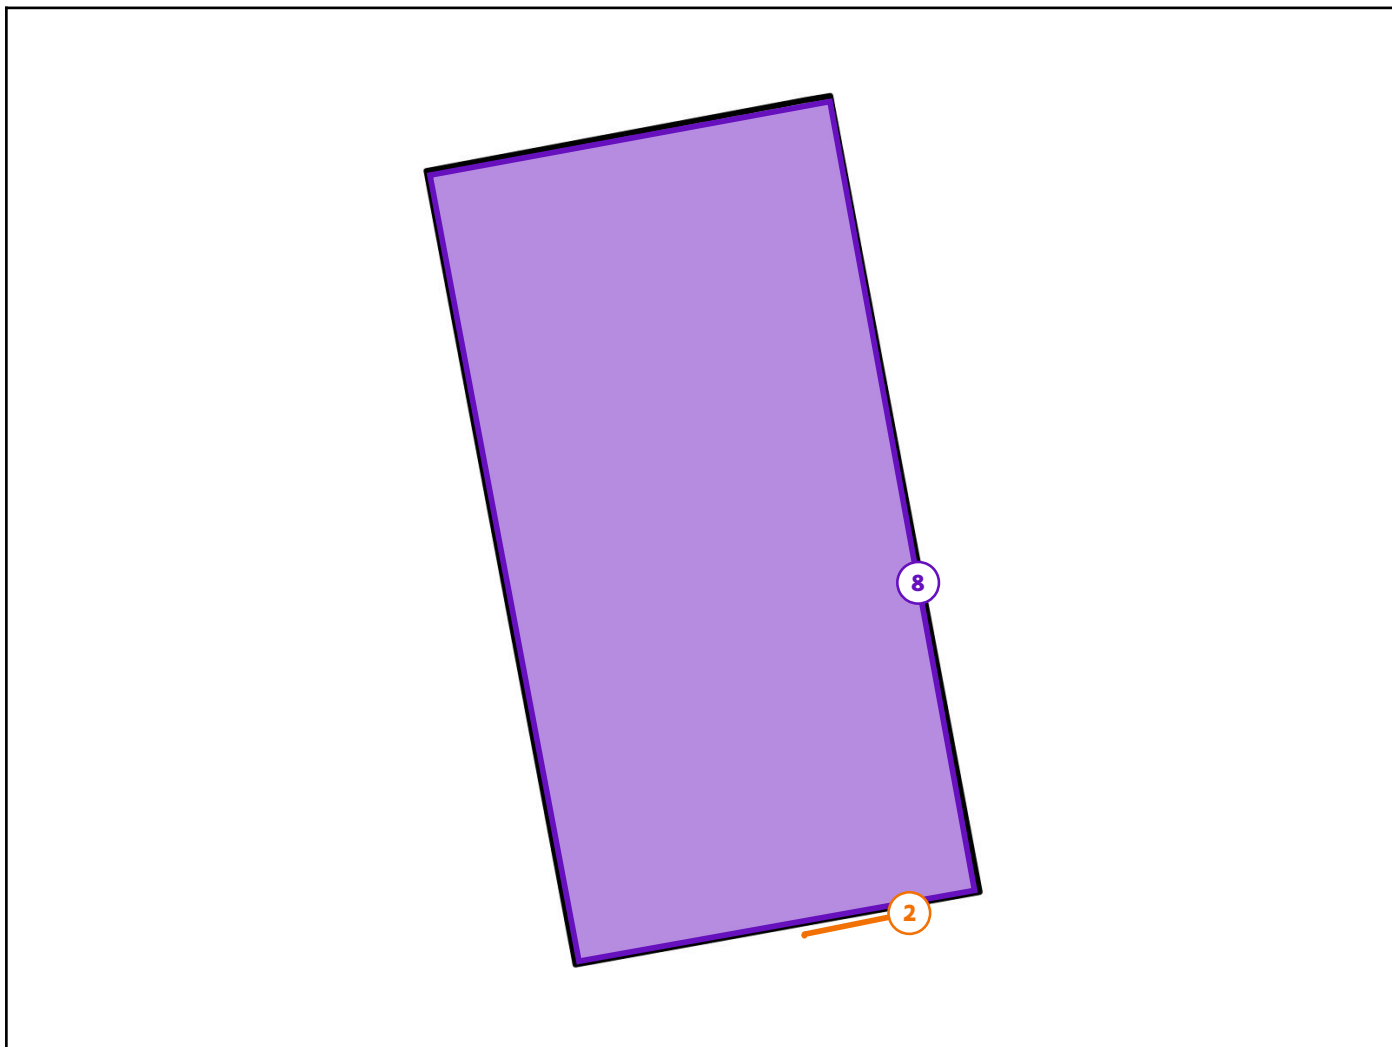
## Plan 2.1: Bijgebouw plan

Beschrijving	Type	Actie
2. Glasal deur garage	Asbestmateriaal	<a href="#">Verwijderen</a>
8. Garage	Advies	-

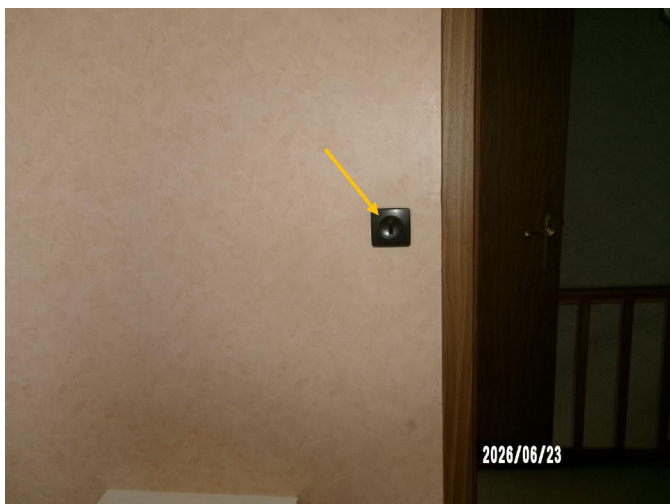
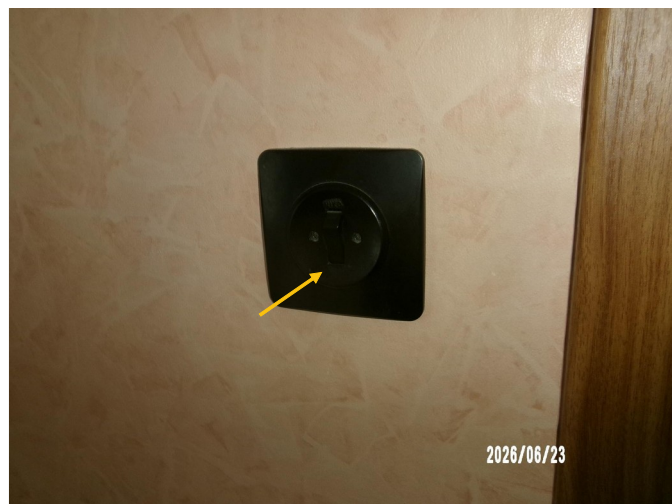
Eindbeoordeling materiaalrisico	Verhoogd materiaalrisico en/of verhoogde kans op vezelvrijgave
---------------------------------	----------------------------------------------------------------

Gebondenheid	Categorie 1: hechtgebonden in oorsprong
Asbestsoort (vezeltype)	Crocidoliet aanwezig
Asbestconcentratie	Laag (< 50%)
Afschermingsgraad van het gehele materiaal	Geheel of deels vrij aan de binnenlucht, maar geen contact met binnenluchtstromen
Toestand van het materiaal	Licht beschadigd, licht verweerd. Intacte calciumsilicaatplaat of materiaal met categorie 3-gebondenheid

Beschrijving	Bakeliet
Omgeving	Binnen
Primaire drager	Communicatie en elektrische infrastructuur en uitrusting
Asbestmateriaal	Plaat, paneel, tablet - Type Bakeliet
Bindmiddel van asbestmateriaal	Kunststof of -hars
Gebondenheid op basis van bindmiddel	Hecht
Hoeveelheid (oppervlakte - dikte - aantal)	<ul style="list-style-type: none"> <li>• 0,40 m<sup>2</sup> - 0,30 cm - 11 stuks</li> </ul>
Totaal volume	0,013 m <sup>3</sup>
Eenvoudig bereikbaar	Ja
Bevestigingswijze	<ul style="list-style-type: none"> <li>• Geschroefd</li> </ul>
Identificatiemethode	<p>De asbestdeskundige beoordeelt het materiaal als asbestverdacht en dus asbesthoudend, en dit zonder monstername.</p> <p>Motivatie: De monstername brengt andere schade aan dan schade die inherent is aan de monstername.</p>
Destructieve handeling voor identificatie	Nee
Opmerking	<p>Deze oppervlakte werd niet gemeten, maar geschat op basis van een benadering voor alle aanwezige schakelaars. Deze schatting mag niet worden gebruikt als maatstaf voor heffingen. Als deskundige hebben wij geverifieerd dat het materiaal inderdaad bakeliet betreft en geen harde PVC. Bakeliet wordt door ons beschouwd als een asbestverdachte toepassing, aangezien het in veel gevallen asbesthoudend is. We hebben echter geen staalname uitgevoerd om de functionaliteit van de schakelaars niet in gevaar te brengen.</p>

Verwijderen

- Zorg voor een veilig beheer. Vermijd het beschadigen van het asbestmateriaal. Controleer de toestand jaarlijks op wijzigingen.
- Voer bijkomende staalname(s) uit.

- Eenvoudige handelingen: mag via doe-het-zelf of door werknemer(s) met opleidingsattest eenvoudige handelingen  
Als dit materiaal verwijderd kan worden zonder het te breken, te beschadigen... , dan mag met dit met eenvoudige handelingen. Vermijd stofvorming en stofverspreiding op elk moment van de werken. Bevochtig of fixeert het materiaal.

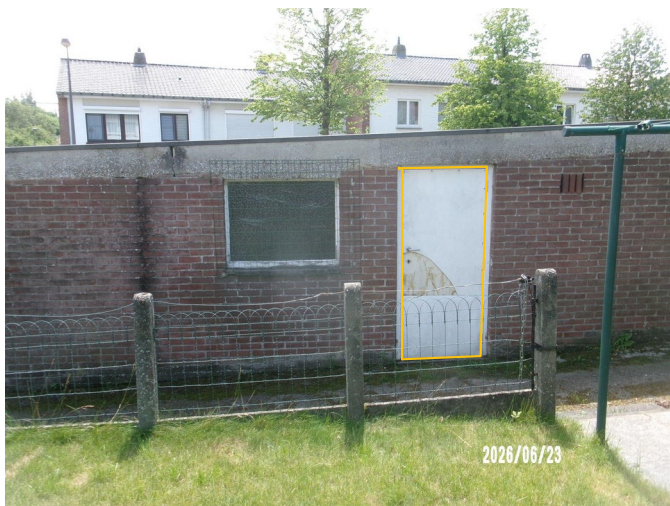
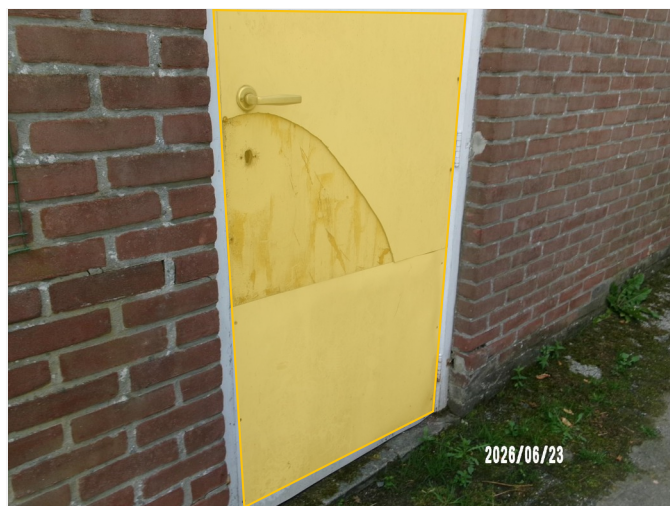
Eindbeoordeling materiaalrisico	Verhoogd materiaalrisico en/of verhoogde kans op vezelvrijgave
---------------------------------	----------------------------------------------------------------

Gebondenheid	Categorie 1: hechtgebonden in oorsprong
Asbestsoort (vezeltype)	Crocidoliet aanwezig
Asbestconcentratie	Laag (< 50%)
Afschermingsgraad van het gehele materiaal	Geheel of deels vrij aan de buitenlucht, maar geen contact met binnenlucht
Toestand van het materiaal	Matig beschadigd, matig verweerd

Beschrijving	Glasal deur garage
Omgeving	Buiten
Primaire drager	Wandopening verticaal (raam, deur, ...)
Asbestmateriaal	Plaat, paneel, tablet - Geëmailleerd, type Glasal
Bindmiddel van asbestmateriaal	Cement
Gebondenheid op basis van bindmiddel	Hecht
Hoeveelheid (oppervlakte - dikte - aantal)	• 2,00 m <sup>2</sup> - 0,50 cm - 1 stuk
Totaal volume	0,01 m <sup>3</sup>
Eenvoudig bereikbaar	Ja
Bevestigingswijze	• Geschroefd
Identificatiemethode	De asbestdeskundige beoordeelt het materiaal als asbestverdacht en dus asbesthoudend, en dit zonder monstername.  Motivatie: De monstername brengt andere schade aan dan schade die inherent is aan de monstername.
Destructieve handeling voor identificatie	Nee
Opmerking	De plaat is enkel aan de buitenzijde van de garage aangetroffen.

Verwijderen

- Zorg voor een veilig beheer. Vermijd het beschadigen van het asbestmateriaal. Controleer de toestand jaarlijks op wijzigingen.
- Voer bijkomende staalname(s) uit.

- Eenvoudige handelingen: mag via doe-het-zelf of door werknemer(s) met opleidingsattest eenvoudige handelingen  
Hechtgebonden asbest:

Als dit materiaal verwijderd kan worden zonder het te breken, te beschadigen... , dan mag met dit met eenvoudige handelingen. Vermijd stofvorming en stofverspreiding op elk moment van de werken. Bevochtig of fixeer het materiaal.

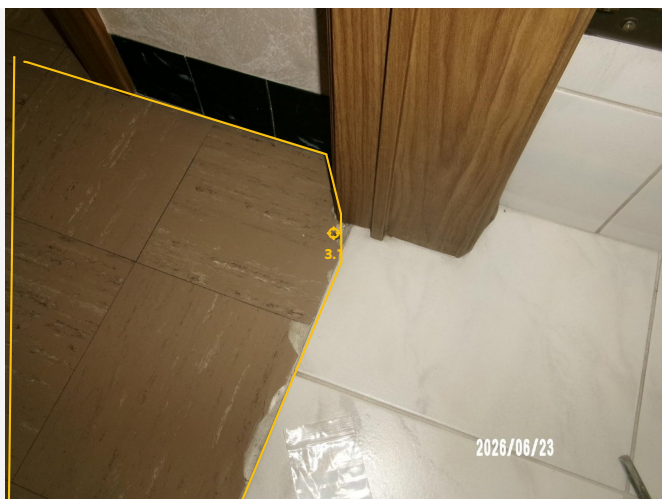
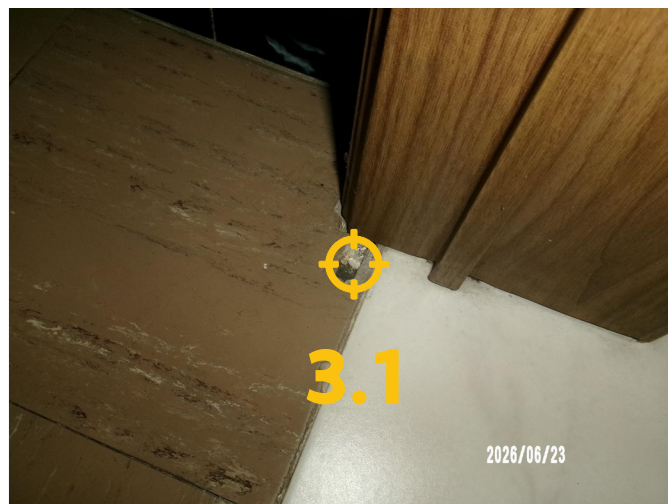
Eindbeoordeling materiaalrisico	Laag materiaalrisico en/of verlaagde kans op vezelvrijgave
---------------------------------	------------------------------------------------------------

Gebondenheid	Categorie 1: hechtgebonden in oorsprong
Asbestsoort (vezeltype)	Alleen chrysotiel aanwezig
Asbestconcentratie	Laag (< 50%)
Afschermingsgraad van het gehele materiaal	Geheel of deels vrij aan de binnenlucht, maar geen contact met binnenluchtstromen
Toestand van het materiaal	Licht beschadigd, licht verweerd. Intacte calciumsilicaatplaat of materiaal met categorie 3-gebondenheid

#	Type	Referentie	Resultaat
3.1	Puntmonster	Colovinyl tegel	Chrysotiel

<b>Beschrijving</b>	Colovinyl tegel
<b>Omgeving</b>	Binnen
<b>Primaire drager</b>	Vloer
<b>Asbestmateriaal</b>	Prefab - afwerking - Tegel
<b>Bindmiddel van asbestmateriaal</b>	Kunststof of -hars
<b>Gebondenheid op basis van bindmiddel</b>	Hecht
<b>Hoeveelheid (oppervlakte - dikte - aantal)</b>	<ul style="list-style-type: none"><li>• 40,00 m<sup>2</sup> - 0,30 cm - 1 stuk</li></ul>
<b>Totaal volume</b>	0,12 m <sup>3</sup>
<b>Eenvoudig bereikbaar</b>	Ja
<b>Bevestigingswijze</b>	<ul style="list-style-type: none"><li>• Verlijmd, ingegoten, versmeerd</li></ul>
<b>Identificatiemethode</b>	Een monstername door de asbestdeskundige met laboanalyse door een asbestlabo.
<b>Destructieve handeling voor identificatie</b>	Nee

Zorgvuldig beheren

- Zorg voor een veilig beheer. Vermijd het beschadigen van het asbestmateriaal. Controleer de toestand jaarlijks op wijzigingen.

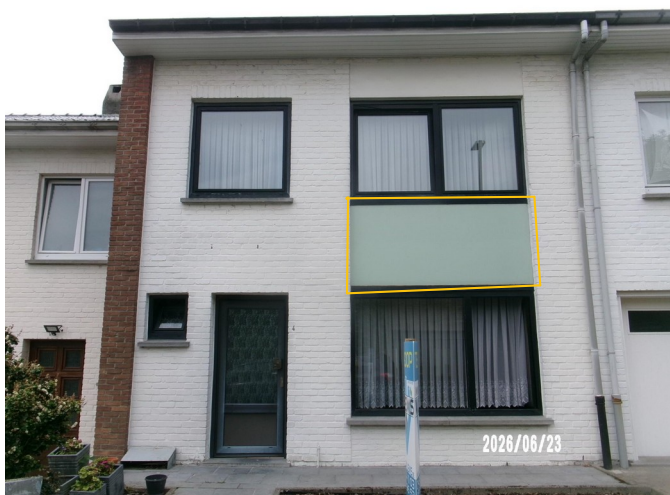
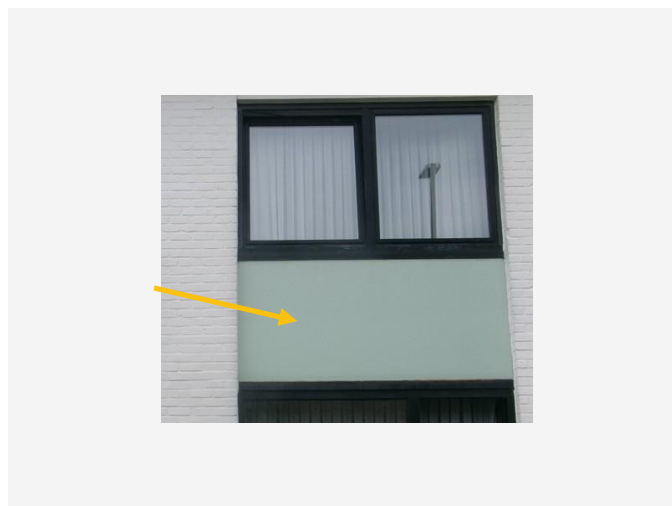
Eindbeoordeling materiaalrisico	Zeer laag materiaalrisico en/of zeer lage kans op vezelvrijgave
Opmerking	De omkasting bestaat uit de geëmailleerde laag.

Gebondenheid	Categorie 1: hechtgebonden in oorsprong
Asbestsoort (vezeltype)	Crocidoliet aanwezig
Asbestconcentratie	Laag (< 50%)
Afschermingsgraad van het gehele materiaal	Stootvaste afscherming of omkasting
Toestand van het materiaal	Onbeschadigd, niet verweerd

Beschrijving	Glasal in schrijnwerk.
Omgeving	Buiten
Primaire drager	Wand buitenschil
Asbestmateriaal	Plaat, paneel, tablet - Geëmailleerd, type Glasal
Bindmiddel van asbestmateriaal	Cement
Gebondenheid op basis van bindmiddel	Hecht
Hoeveelheid (oppervlakte - dikte - aantal)	• 6,00 m <sup>2</sup> - 0,50 cm - 1 stuk
Totaal volume	0,03 m <sup>3</sup>
Eenvoudig bereikbaar	Ja
Bevestigingswijze	• Geklemd
Identificatiemethode	<p>De asbestdeskundige beoordeelt het materiaal als asbestverdacht en dus asbesthoudend, en dit zonder monstername.</p> <p>Motivatie: De monstername brengt andere schade aan dan schade die inherent is aan de monstername.</p>
Destructieve handeling voor identificatie	Nee

Zorgvuldig beheren

- Zorg voor een veilig beheer. Vermijd het beschadigen van het asbestmateriaal. Controleer de toestand jaarlijks op wijzigingen.
- Voer bijkomende staalname(s) uit.

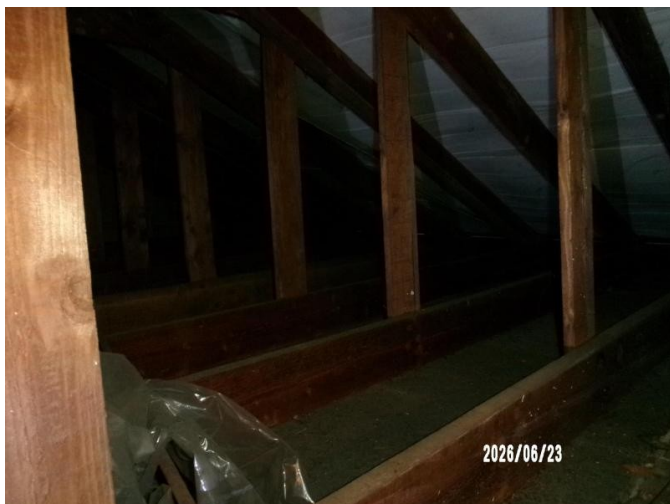
*Situeringfoto*

**Reden:** Het onderzoek kan niet uitgevoerd worden binnen de bepalingen van de Welzijnswet

**Uitleg van de asbestdeskundige:** Er is geen vloer aanwezig op de zolder. Deze kan niet betreden worden en enkel maar geïnspecteerd worden vanaf het zolderluik.

Er is een dunne plaat geplaatst over de balken, maar de doorgang wordt gehinderd door laaghangende steunbalken van het dak.

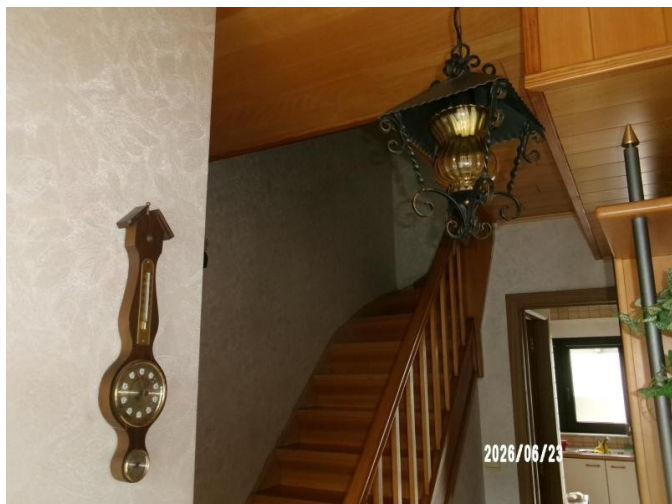
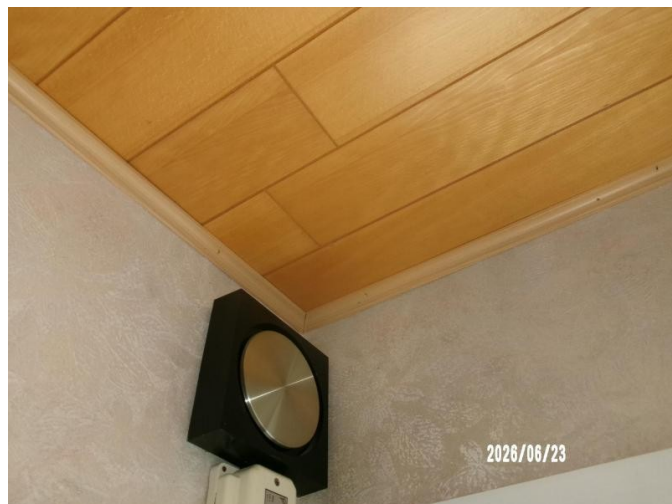
De plafonds zijn gemaakt van niet-asbestverdachte materialen (bijvoorbeeld laminaat, gipsplaat, ...), deze toepassingen zijn niet asbestverdacht. We hebben echter niet kunnen vaststellen of er mogelijk asbestverdachte of asbesthoudende materialen achter deze toepassingen aanwezig zijn. Bij renovatie of sloop is het aangeraden om een destructief onderzoek te laten uitvoeren van deze toepassingen.

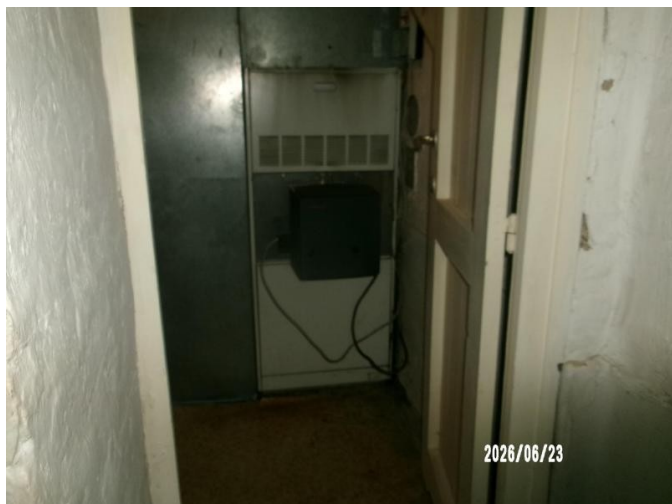
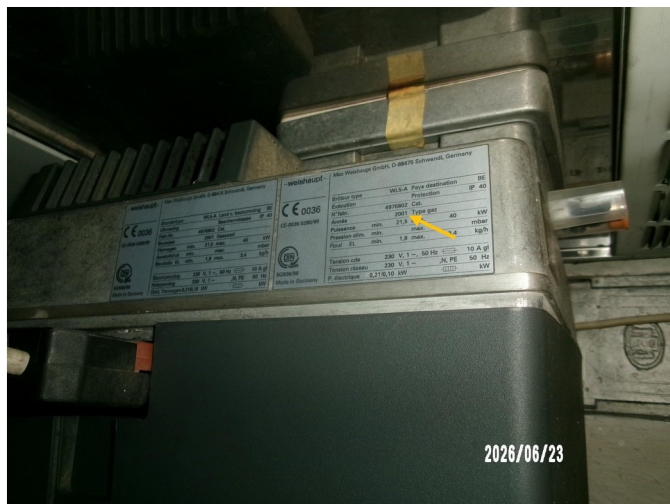
Tijdens onze inspectie hebben we een bouwjaar kunnen achterhalen van de stookketel, nl. 2001.
