Asbestinventarisatetest

Miskom-Dorp 34, 3472 Kortenaken

Attestnummer : 20251222-000365.000

Uitgegeven op : 22.12.2025

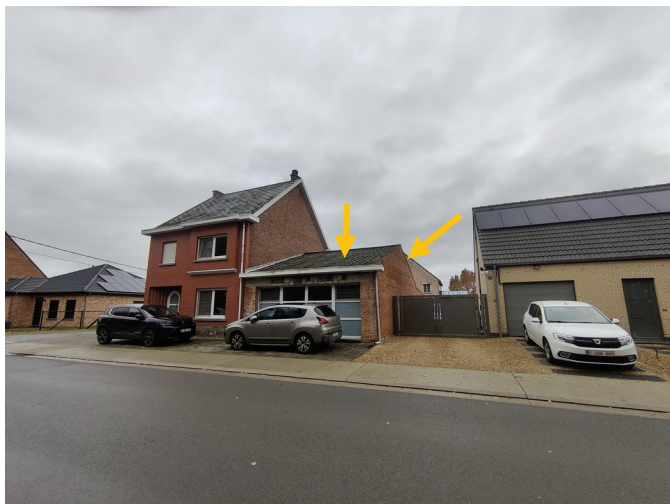
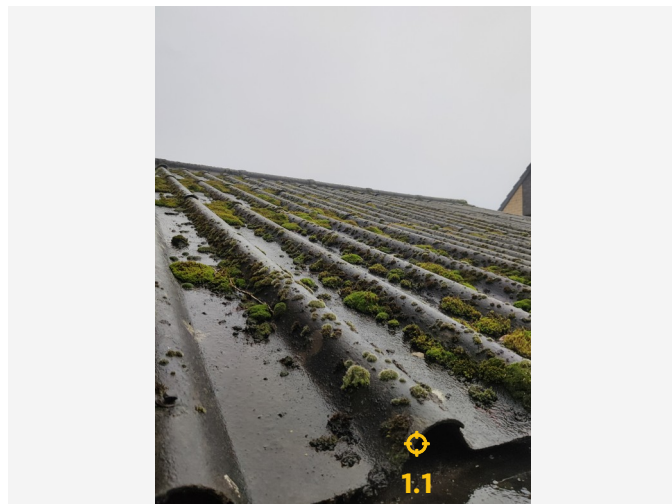
Het asbestmateriaal valt onder de mijlpaal van 2040.

Dringend verwijderen

Eindbeoordeling materiaalrisico	Hoog materiaalrisico en/of hoge kans op vezelvrijgave
---------------------------------	---

Gebondenheid	Categorie 1: hechtgebonden in oorsprong
Asbestsoort (vezeltype)	Crocidoliet aanwezig
Asbestconcentratie	Laag (< 50%)
Afschermingsgraad van het gehele materiaal	Geheel of deels (ook) vrij aan de binnenlucht
Toestand van het materiaal	Matig beschadigd, matig verweerd

#	Type	Referentie	Resultaat
1.1	Puntmonster	4.48641	Crocidoliet, Chrysotiel

- Sluit de ruimte luchtdicht af en vermijd het betreden van de ruimte.
- Verwijder dit asbestmateriaal zo snel mogelijk. Volg de toestand goed op.
- Hemelwater dat afspoelt van asbestcement daken of gevels kan asbestdeeltjes bevatten. Gebruik het enkel voor gesloten circuits (bv. spoelen toiletten). Reinig na het vervangen van het dak of de gevel de dakgoten en regenwaterput of -ton om asbesthoudend sediment of slib te verwijderen

- Eenvoudige handelingen: mag via doe-het-zelf of door werknemer(s) met opleidingsattest eenvoudige handelingen
Advies – Verwijderen van asbestcement dak (geschroefd, open lucht)

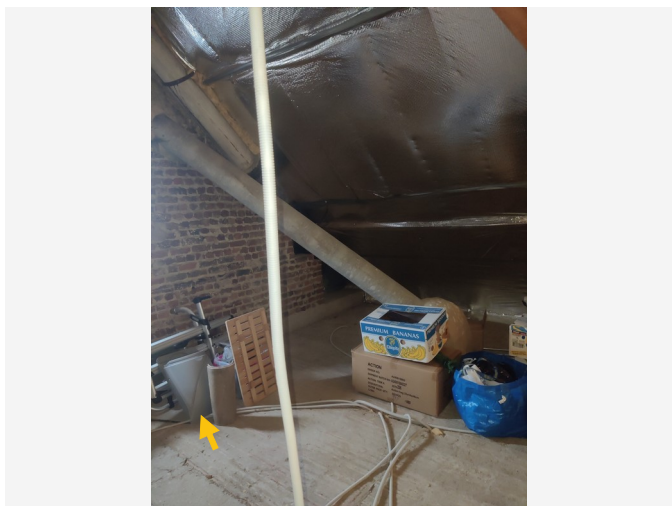
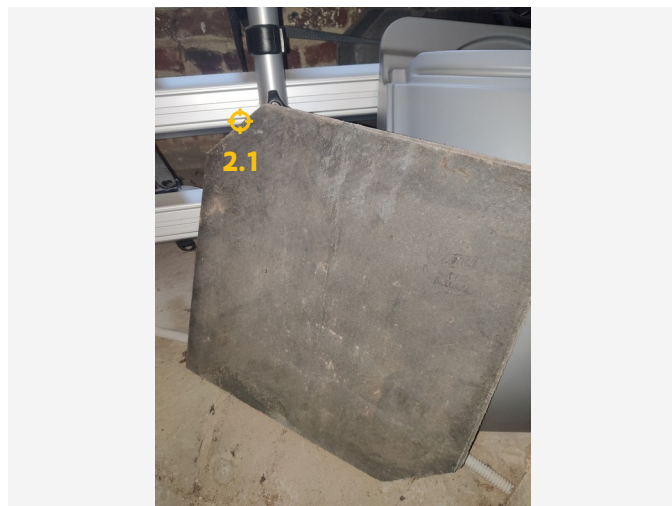
Het asbestmateriaal valt onder de mijlpaal van 2040.

Dringend verwijderen

Het betreft losliggende asbestcement leien (niet meer bevestigd).

Er is risico op vezelvrijgave door verplaatsing of breuk.

#	Type	Referentie	Resultaat
2.1	Puntmonster	4.48642	Chrysotiel

- Sluit de ruimte luchtdicht af en vermijd het betreden van de ruimte in afwachting van verwijdering.
- Verwijder het asbestafval.

- Eenvoudige handelingen: mag via doe-het-zelf of door werknemer(s) met opleidingsattest eenvoudige handelingen
Advies – Losliggende asbestcement leien (restafval)

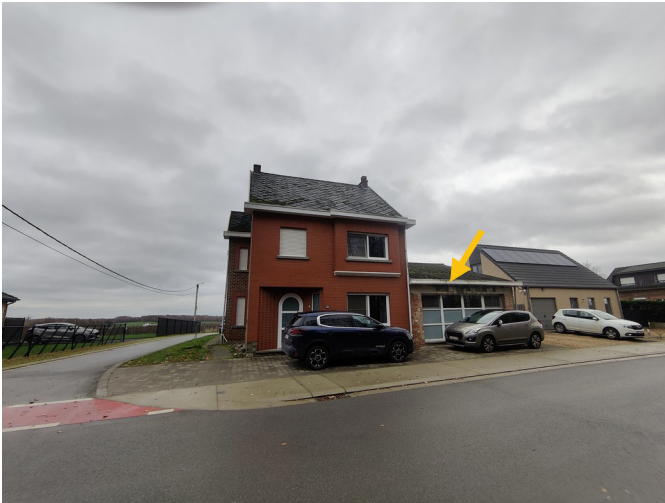
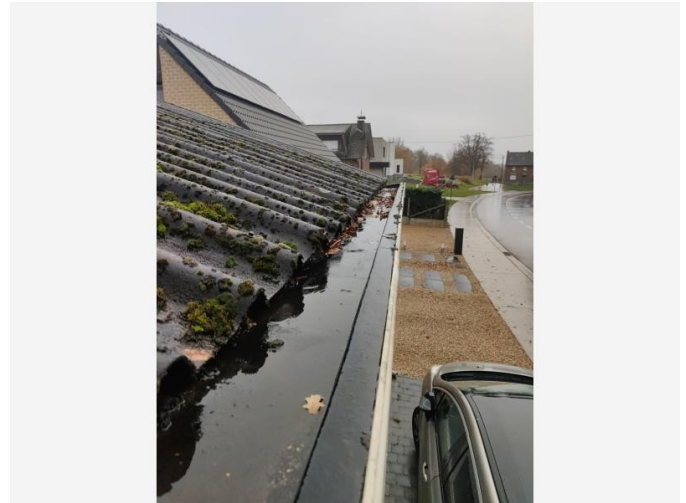
Het asbestmateriaal valt onder de mijlpaal van 2040.

Dringend verwijderen

Beschrijving	Slib
Type afvalstof	Betreft resten (contaminatie) van verwerking of beschadiging
Type resten (contaminatie)	<ul style="list-style-type: none">• Stukken, fragmenten (vermengd in materiaal)
Besmette materialen	<ul style="list-style-type: none">• Sediment (dakgoot, afvoerbuï, regenwaterput, ...)
Bron van de resten	Het betreft een golfplaten dak van asbest cement
Omgeving	Buiten
Primaire drager	Schuin dak
Gebondenheid resten	Hecht
Hoeveelheid (gewicht - aantal)	<ul style="list-style-type: none">• 0,50 kg - 1 stuk
Totaal gewicht	0,50 kg
Eenvoudig bereikbaar	Ja
Identificatiemethode	De asbestdeskundige beoordeelt het materiaal als asbestverdacht en dus asbesthoudend, en dit zonder monstername.

- Verwijder het asbestafval.
- Voer bijkomende staalname(s) uit.

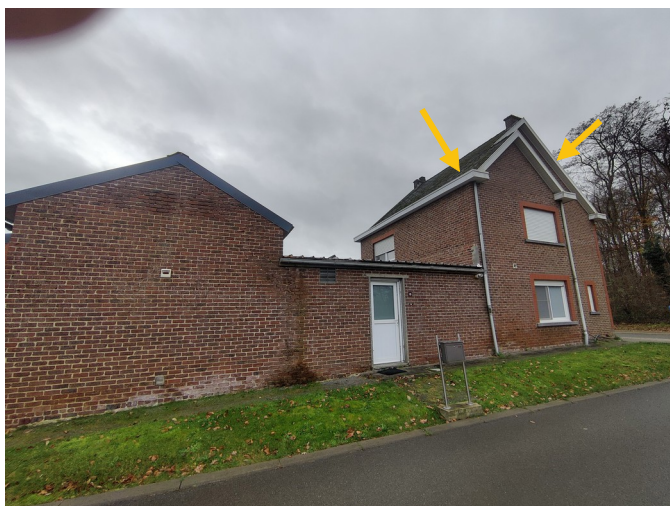
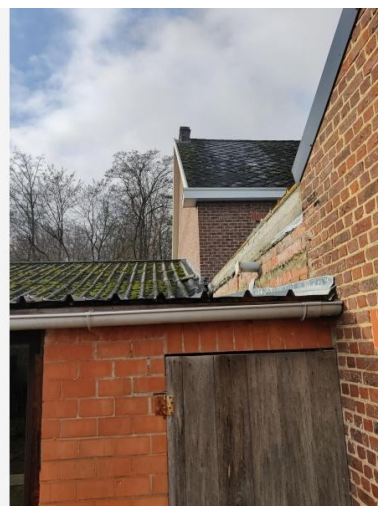
Het asbestmateriaal valt onder de mijlpaal van 2034.

Verwijderen

Eindbeoordeling materiaalrisico	Verhoogd materiaalrisico en/of verhoogde kans op vezelvrijgave
---------------------------------	--

Gebondenheid	Categorie 1: hechtgebonden in oorsprong
Asbestsoort (vezeltype)	Crocidoliet aanwezig
Asbestconcentratie	Laag (< 50%)
Afschermingsgraad van het gehele materiaal	Geheel of deels vrij aan de buitenlucht
Toestand van het materiaal	Matig beschadigd, matig verweerd

- Verwijder dit asbestmateriaal zo snel mogelijk. Volg de toestand goed op.
- Hemelwater dat afspoelt van asbestcement daken of gevels kan asbestdeeltjes bevatten. Gebruik het enkel voor gesloten circuits (bv. spoelen toiletten). Reinig na het vervangen van het dak of de gevel de dakgoten en regenwaterput of -ton om asbesthoudend sediment of slib te verwijderen
- Voer bijkomende staalname(s) uit.

- Eenvoudige handelingen: mag via doe-het-zelf of door werknemer(s) met opleidingsattest eenvoudige handelingen
Advies – Verwijderen van asbestcement leien (genageld, buitentoegang)

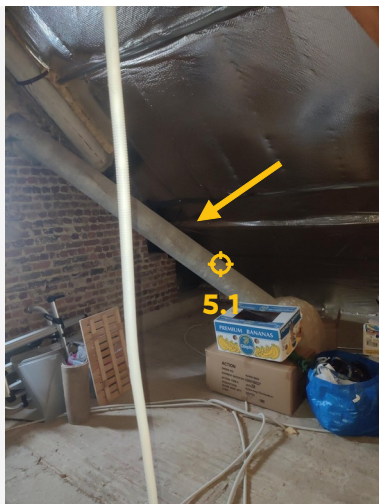
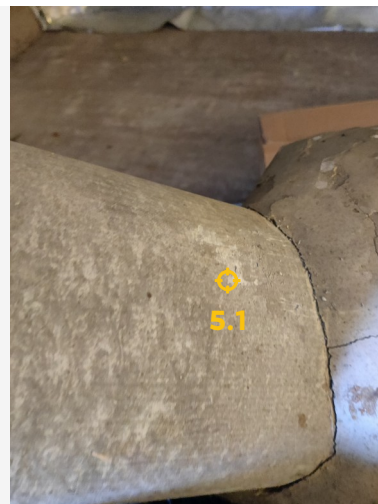
Het asbestmateriaal valt onder de mijlpaal van 2040.

Zorgvuldig beheren

Het asbestcement rookgaskanaal bestaat uit buissegmenten met een straal van ca. 40 cm en is gedeeltelijk ingewerkt in een schacht. Door de grote omtrek van de buis en inwerking is verwijdering zonder manipulatie of beschadiging niet mogelijk, waardoor een verhoogd risico op vezelvrijgave ontstaat in een besloten ruimte. Daarom is verwijdering door een erkend asbestverwijderaar in hermetische zone noodzakelijk.

Laag materiaalrisico en/of verlaagde kans op vezelvrijgave

Gebondenheid	Categorie 1: hechtgebonden in oorsprong
Asbestsoort (vezeltype)	Crocidoliet aanwezig
Asbestconcentratie	Laag (< 50%)
Afschermingsgraad van het gehele materiaal	Geheel of deels (ook) vrij aan de binnenlucht
Toestand van het materiaal	Onbeschadigd, niet verweerd

#	Type	Referentie	Resultaat
5.1	Puntmonster	4.48646	Crocidoliet, Chrysotiel

- Scherm in afwachting van verwijdering het asbestmateriaal af van luchtstromingen en verstoring: bijvoorbeeld door het te verpakken, te fixeren, af te dekken, signalisatie - afbakening aan te brengen, ...
- Zorg voor een veilig beheer en verwijder dit asbestmateriaal wanneer het bij werken eenvoudig bereikbaar wordt. Controleer de toestand jaarlijks op wijzigingen.

- Hermetische zone (erkend asbestverwijderaar)
In het gebouw is een asbestcement rookgasafvoer aanwezig waarvan een deel ingewerkt is in een schacht/schouw en een deel zichtbaar en niet ingewerkt is. Hierdoor is de toepassing niet volledig eenvoudig bereikbaar.

Bij verwijdering bestaat een verhoogd risico op vezelvrijgave, vooral omdat de buis deels uit metselwerk of pleisterwerk moet worden losgemaakt en de schacht geopend moet worden. Tijdens deze werken kunnen asbestvezels vrijkomen in een besloten ruimte, wat een verhoogd gezondheidsrisico inhoudt ten opzichte van vrijliggende toepassingen.

Omwille van deze ingewerkte configuratie kan de verwijdering niet beschouwd worden als een eenvoudige handeling. Conform de Belgische regelgeving dient de verwijdering te gebeuren door een erkend asbestverwijderaar, bij voorkeur binnen een hermetische zone, waarbij de werkzone luchtdicht wordt afgeschermd en stofemissie gecontroleerd wordt.

Indien verwijdering niet onmiddellijk gepland is, kunnen tijdelijke beheersmaatregelen worden toegepast, zoals het luchtdicht inpakken van de zichtbare delen en het gesloten houden van de schacht. Deze maatregelen zijn tijdelijk en vormen geen definitieve oplossing. Bij latere renovatie- of sloopwerken is verwijdering door een erkend asbestverwijderaar verplicht.

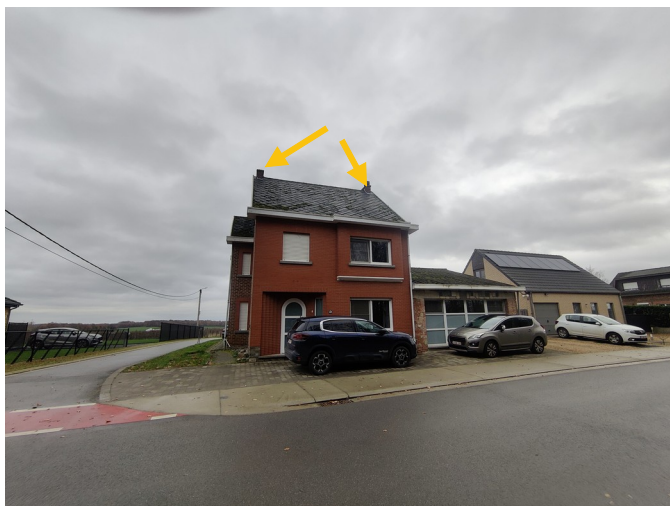
Permanente beperking

Reden: Het te onderzoeken materiaal situeert zich hoger dan 3,50 m te rekenen vanaf een veilige ondergrond

Uitleg van de asbestdeskundige: De schouw bevindt zich te hoog om vanop een veilige hoogte deze te inspecteren.

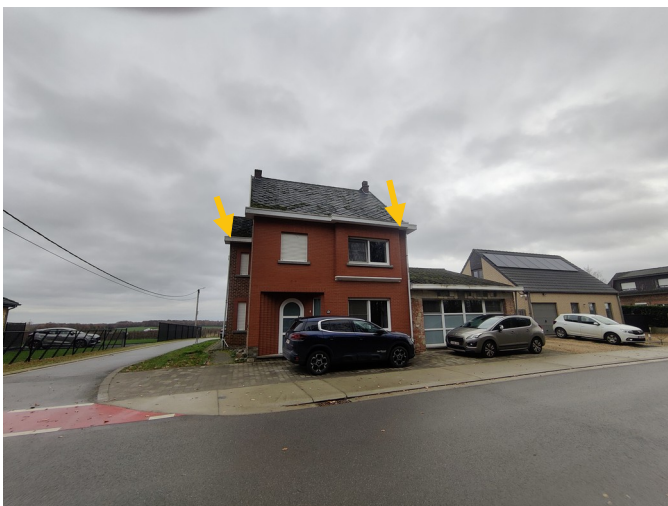
Permanente beperking

Reden: Het te onderzoeken materiaal situeert zich hoger dan 3,50 m te rekenen vanaf een veilige ondergrond

Uitleg van de asbestdeskundige: De dakgoot bevindt zich te hoog, waardoor ik deze niet op een veilige manier kan inspecteren

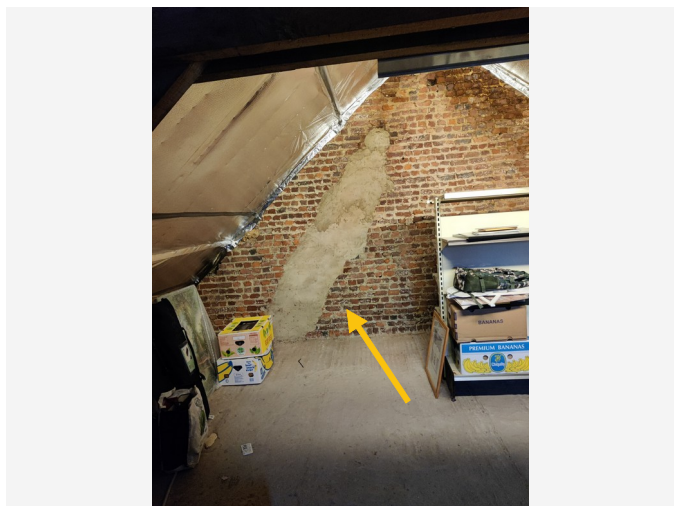
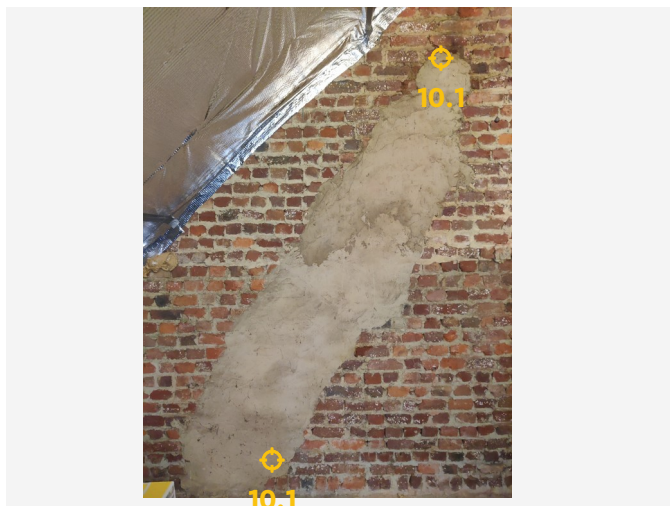
Fiche 10: Pleister zolder

Geen asbest

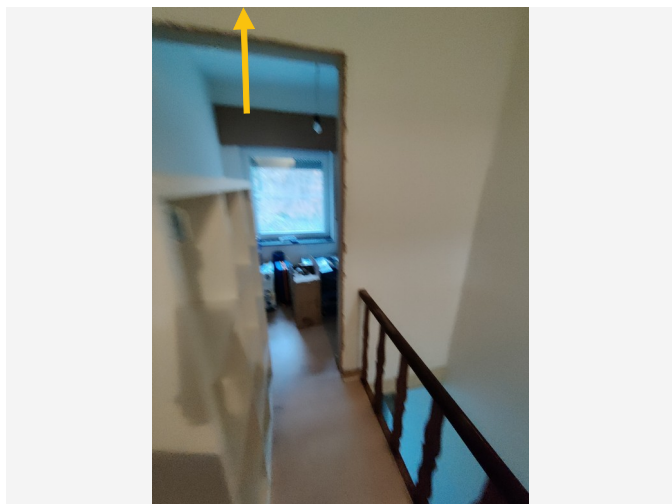
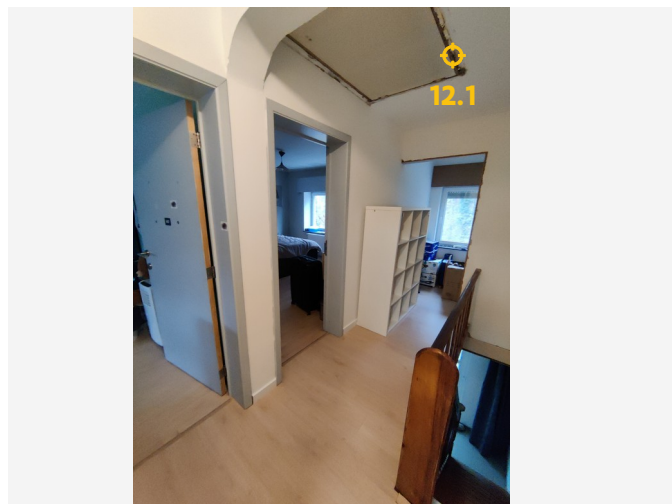
Fiche 12: Pleisterwerk plafond

Geen asbest

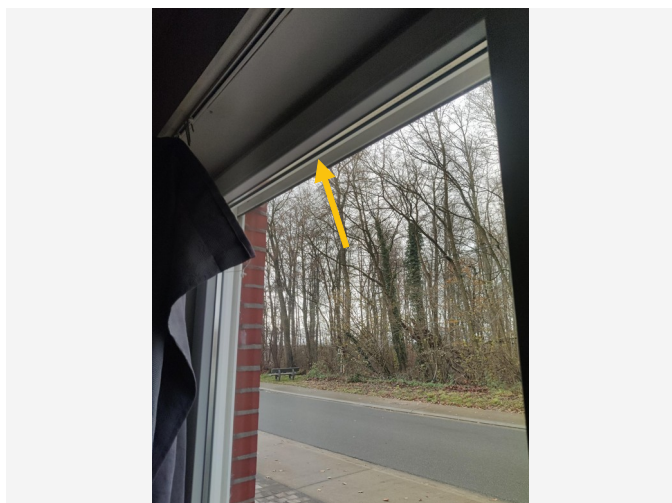
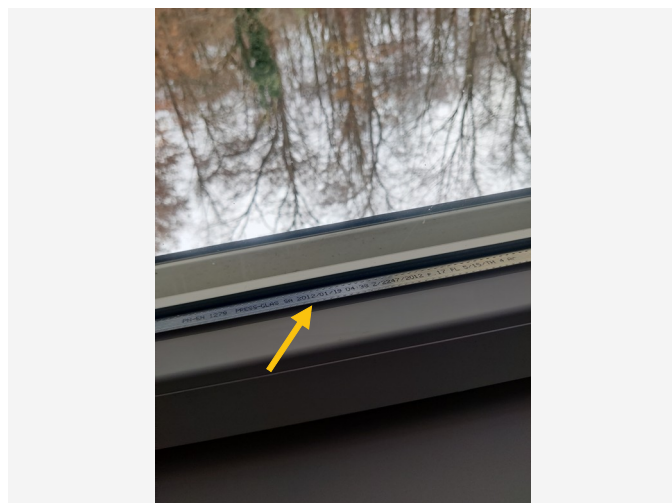
Beschrijving	Notitie	Terug te vinden op plannen
Fiche 13: mastieken	Alle ramen zijn vernieuwd geweest in 2011. de mastieken zijn flexibel. 1 raam in de garage bevat enkel glas, en een metalen profiel; Dit raam heeft geen mastiek.	-
Fiche 14: dichting verwarmingsketel	HEt betreft een zeer recente condenserende gaswandketel.	-
