# Asbestinventarisatattest

Vierhoevenstraat 43, 2950 Kapellen

Attestnummer : 20260708-000422.000

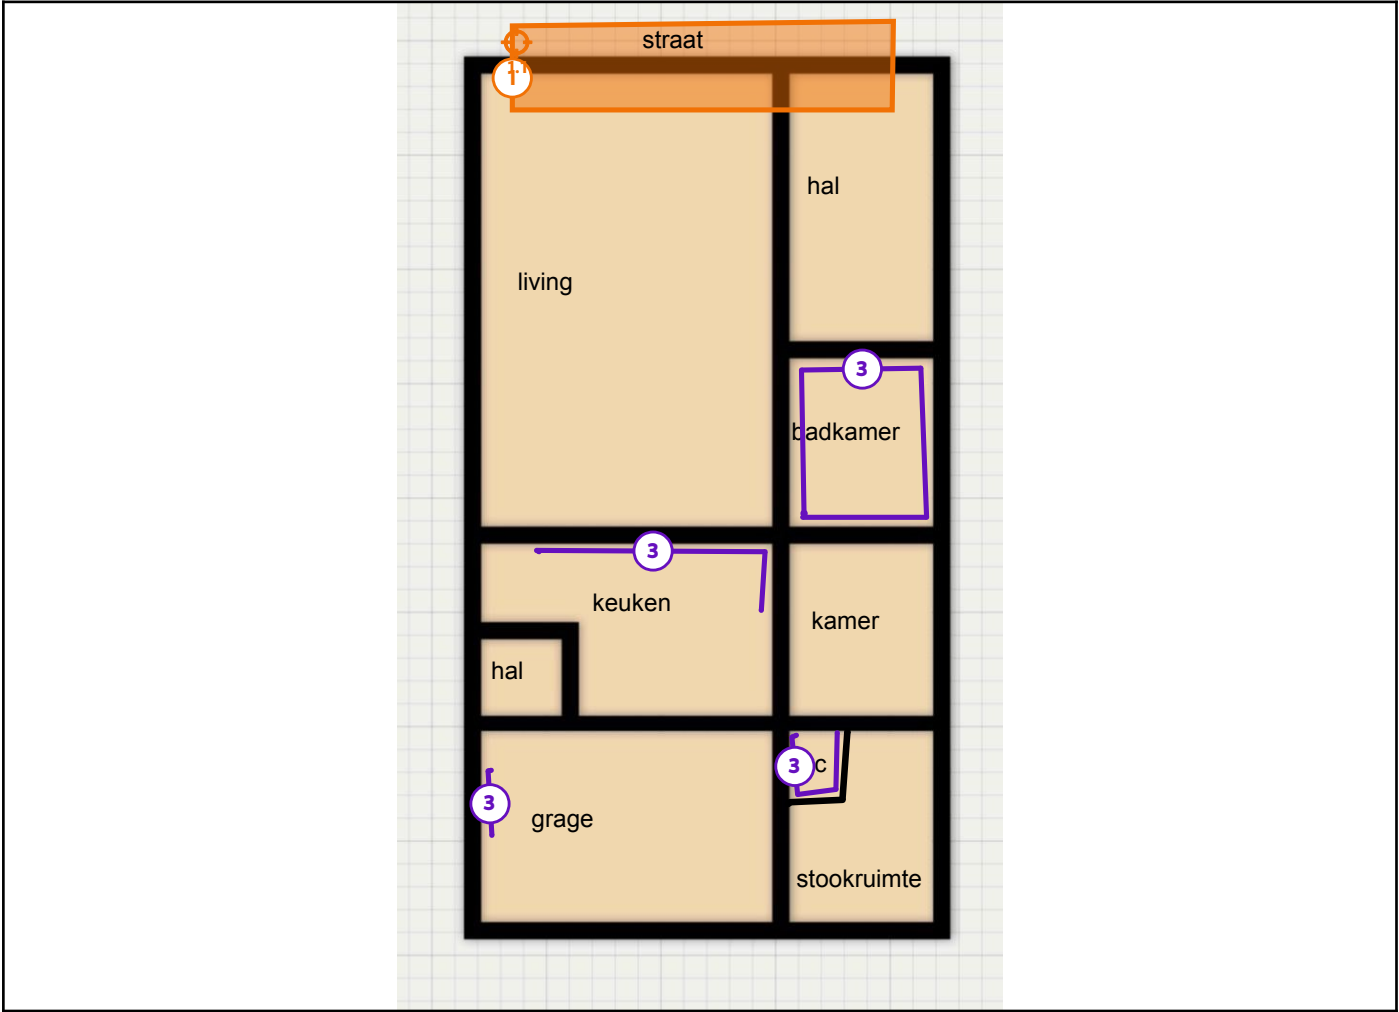
# Plan 1.2: GV

| Beschrijving | Type | Actie |
|---|---|---|
| 1. Leien | Asbestmateriaal | Verwijderen |
| 3. Tegellijm | Advies | - |

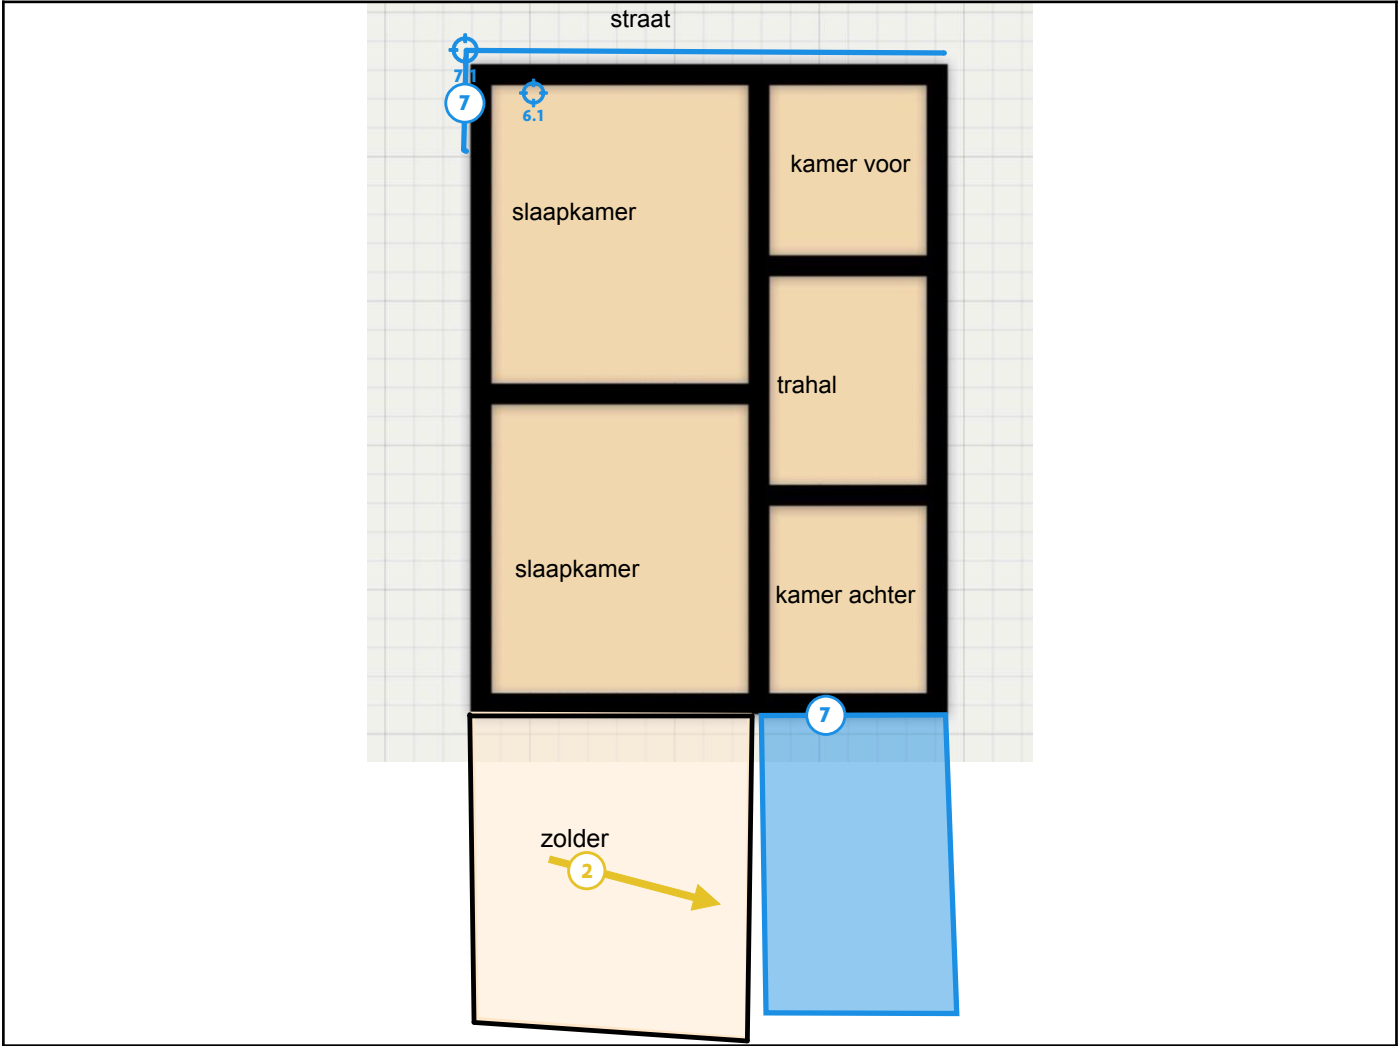
# Plan 1.6: 1eV

| Beschrijving | Type | Actie |
|---|---|---|
| 2. Bakeliet | Asbestmateriaal | Zorgvuldig beheren |

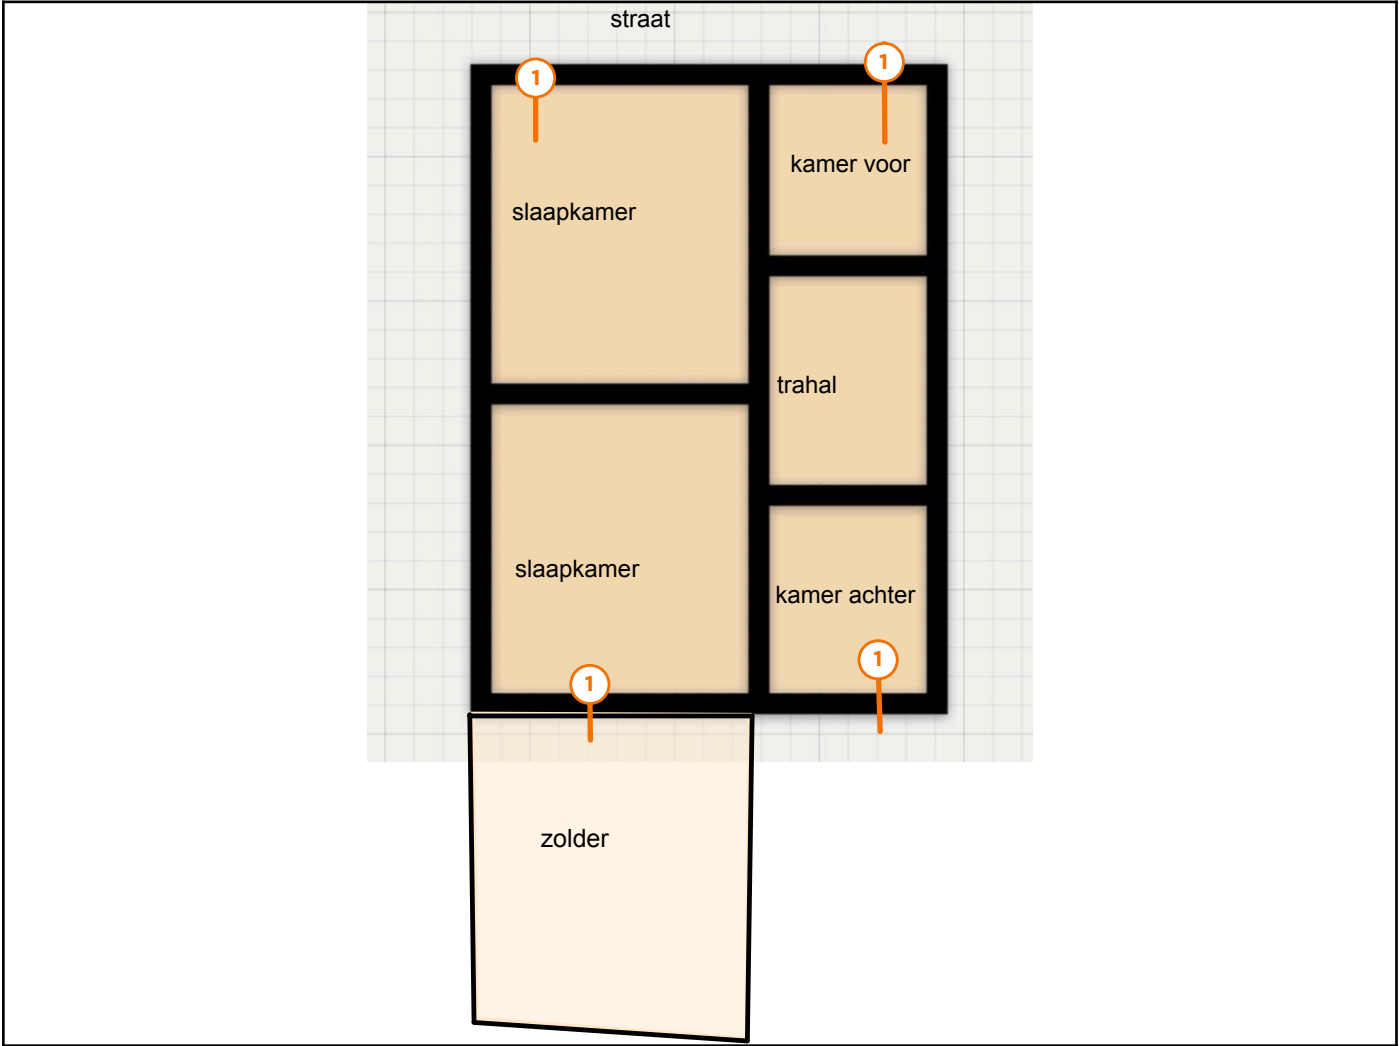
# Plan 1.8: 1eV kopie 2

| Beschrijving | Type | Actie |
|---|---|---|
| 1. Leien | Asbestmateriaal | <a href="#">Verwijderen</a> |

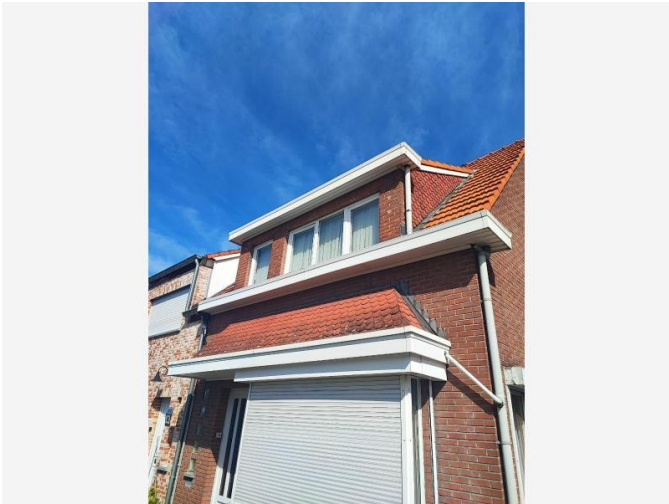
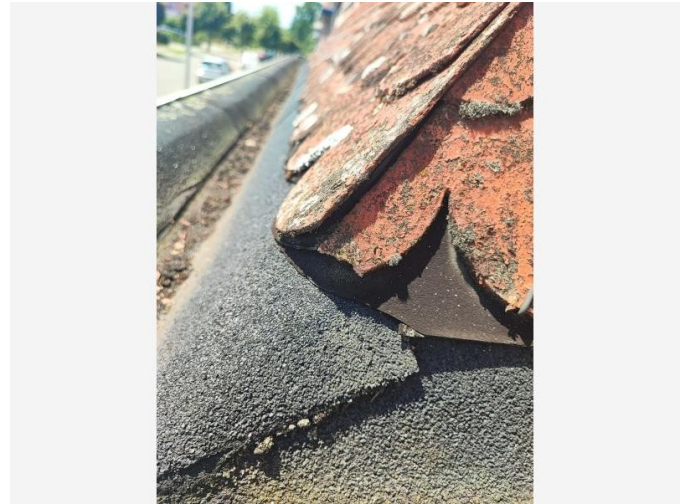
| Fiche 1: Leien..... | 16 |

Het asbestmateriaal valt onder de mijlpaal van 2034.

Verwijderen

| Eindbeoordeling materiaalrisico | Zeer laag materiaalrisico en/of zeer lage kans op vezelvrijgave |

| Gebondenheid | Categorie 1: hechtgebonden in oorsprong |
| Asbestsoort (vezeltype) | Alleen chrysotiel aanwezig |
| Asbestconcentratie | Laag (< 50%) |
| Toestand van het materiaal | Onbeschadigd, niet verweerd |

| # | Type | Referentie | Resultaat |
|---|---|---|---|
| 1.1 | Puntmonster | 6020539150 | Chrysotiel |

| Beschrijving | Leien |
| Asbestmateriaal | Dak- en gevelbekleding - Lei, shingle |
| Hoeveelheid (oppervlakte - aantal) | • 20,00 m <sup>2</sup> - 1 stuk |

- Zorg voor een veilig beheer. Vermijd het beschadigen van het asbestmateriaal. Controleer de toestand jaarlijks op wijzigingen.

- Eenvoudige handelingen: mag via doe-het-zelf of door werknemer(s) met opleidingsattest eenvoudige handelingen  
Dragen van de nodige beschermingsmiddelen (mondmasker ffp3, handschoenen, tyvec). Indien mogelijk de ondervloer afdekken, leien voorzichtig verwijderen, extra fixeren, niet breken, niet gooien, onmiddellijk verpakken of voorzichtig in container met asbest bag plaatsen.

Gebruik geen stortkokers.

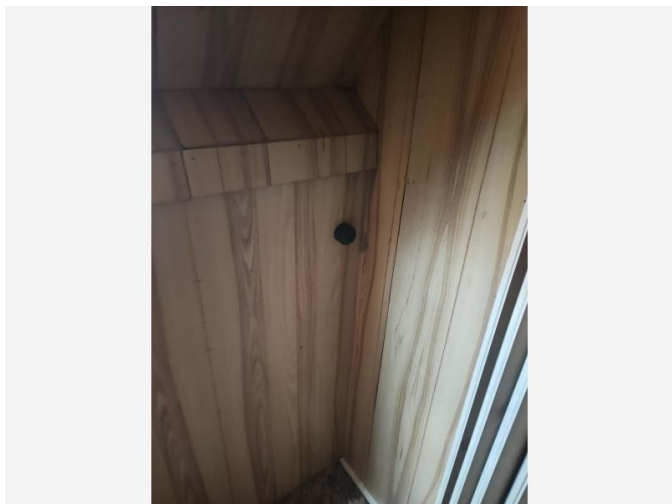
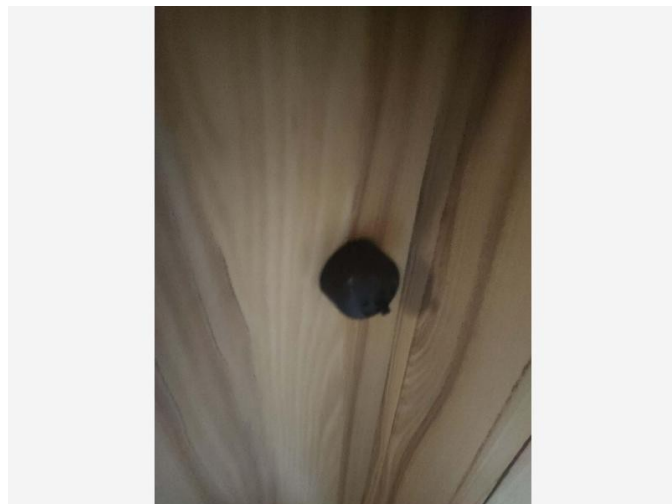
| Fiche 2: Bakeliet..... | 19 |

Het asbestmateriaal valt onder de mijlpaal van 2040.

Zorgvuldig beheren

| Eindbeoordeling materiaalrisico | Laag materiaalrisico en/of verlaagde kans op vezelvrijgave |

| Asbestsoort (vezeltype) | Crocidoliet aanwezig |
| Toestand van het materiaal | Onbeschadigd, niet verweerd |

| Beschrijving | Bakeliet |
| Asbestmateriaal | Plaat, paneel, tablet - Type Bakeliet |
| Identificatiemethode | <p>De asbestdeskundige beoordeelt het materiaal als asbestverdacht en dus asbesthoudend, en dit zonder monstername.</p> <p>Motivatie: De monstername brengt andere schade aan dan schade die inherent is aan de monstername.</p> |

- Zorg voor een veilig beheer. Vermijd het beschadigen van het asbestmateriaal. Controleer de toestand jaarlijks op wijzigingen.
- Voer bijkomende staalname(s) uit.

- Eenvoudige handelingen: mag via doe-het-zelf of door werknemer(s) met opleidingsattest eenvoudige handelingen  
Schakelaars, stopcontacten en andere gelijkaardige toepassingen kunnen eenvoudig losgeschroefd, afvoeren op de daarvoor voorziene plek op containerpark.

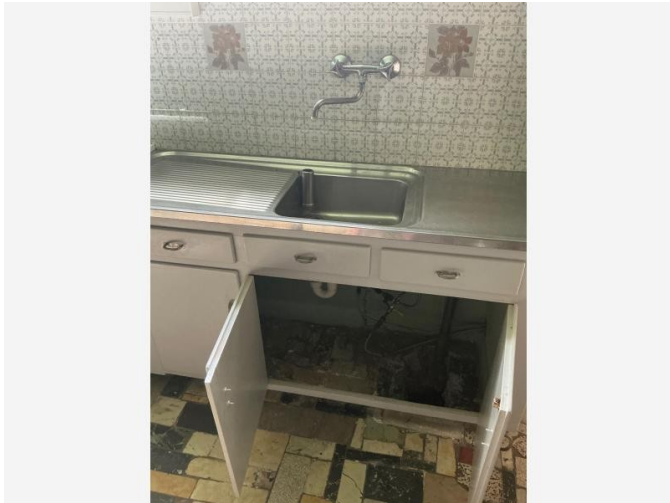
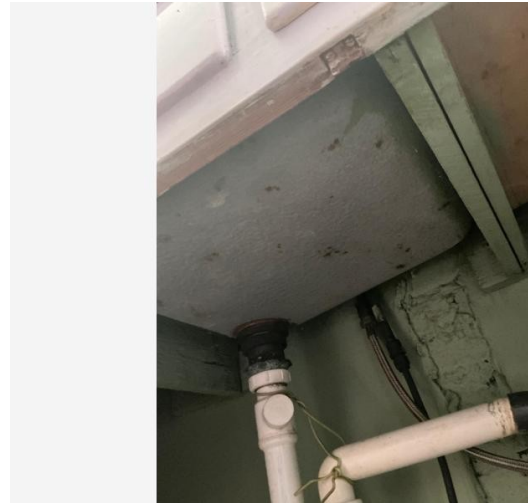
## Fiche 5: Coating gootsteen

Geen asbest

| # | Type | Referentie | Resultaat |
|---|---|---|---|
| 5.1 | Puntmonster | 6020539147 | Geen asbest |

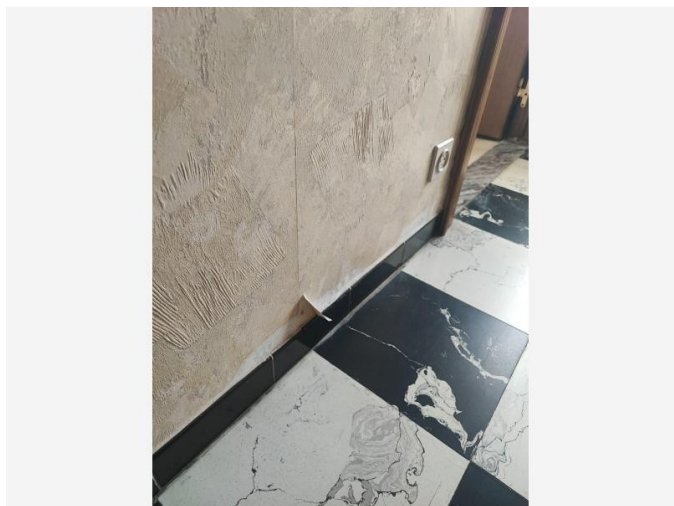
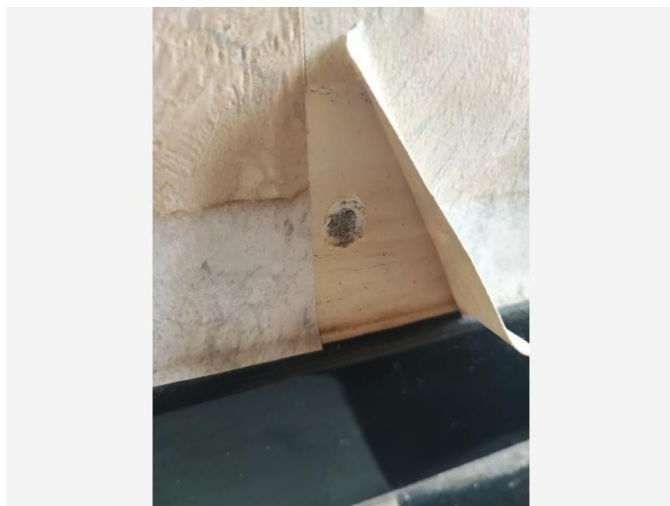
## Fiche 6: Pleisterwerk wanden

Geen asbest

| # | Type | Referentie | Resultaat |
|---|---|---|---|
| 6.1 | Mengmonster | 6020539146 | Geen asbest |

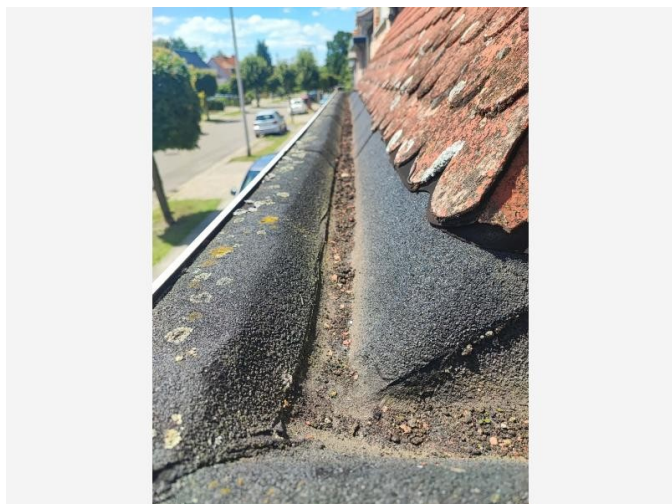
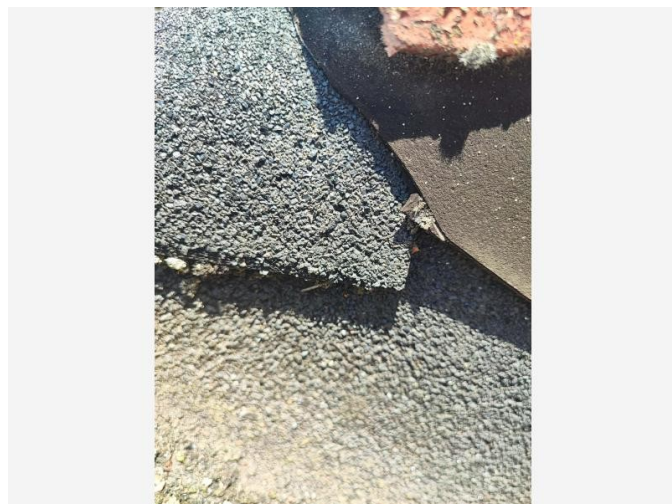
## Fiche 7: Roofing

Geen asbest

| # | Type | Referentie | Resultaat |
|---|---|---|---|
| 7.1 | Puntmonster | 6020539151 | Geen asbest |

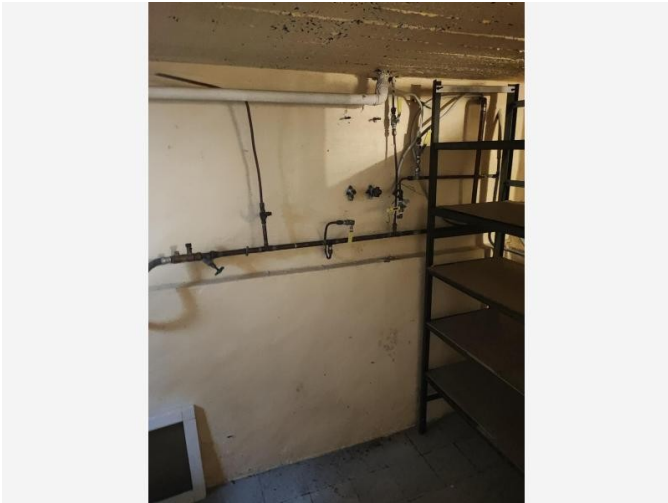
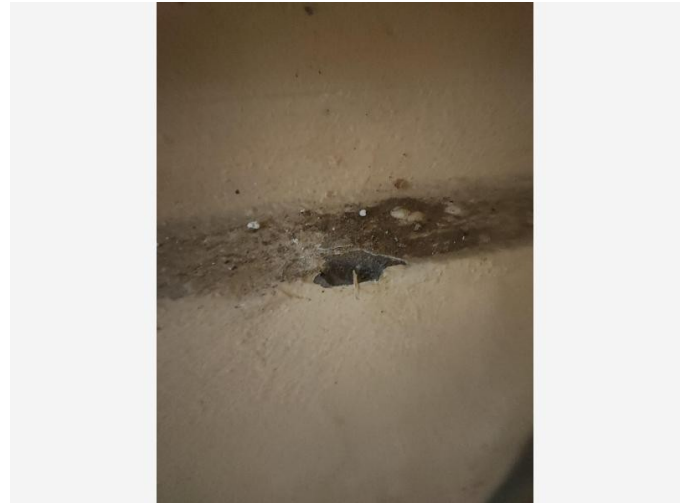
## Fiche 8: Cementering kelder

Geen asbest

| # | Type | Referentie | Resultaat |
|---|---|---|---|
| 8.1 | Mengmonster | 6020539149 | Geen asbest |

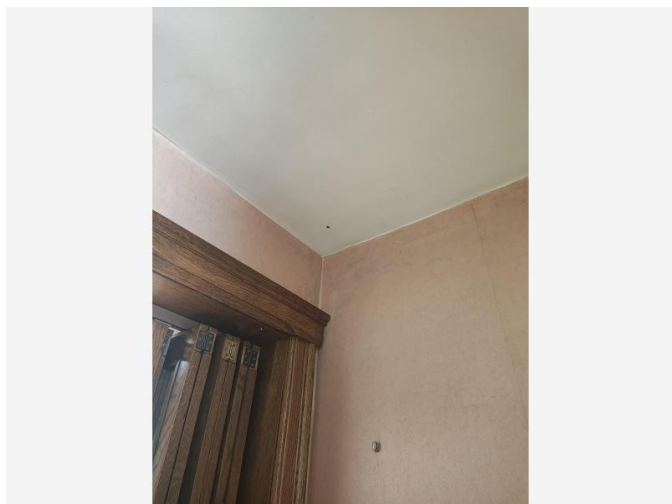
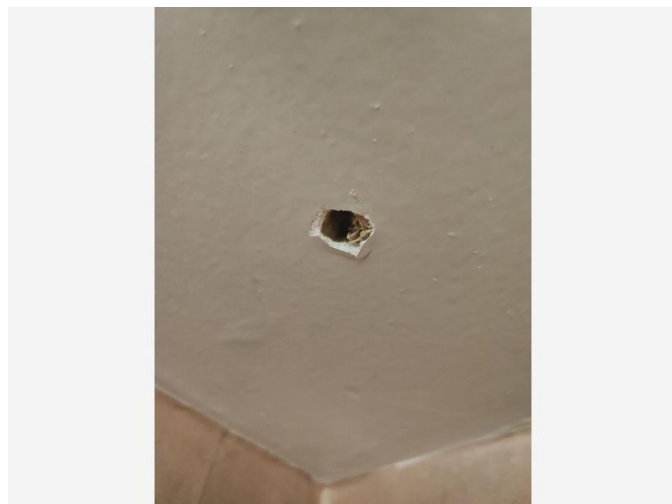
## Fiche 9: Pleisterwerk plafond

Geen asbest

| # | Type | Referentie | Resultaat |
|---|---|---|---|
| 9.1 | Mengmonster | 6020539148 | Geen asbest |

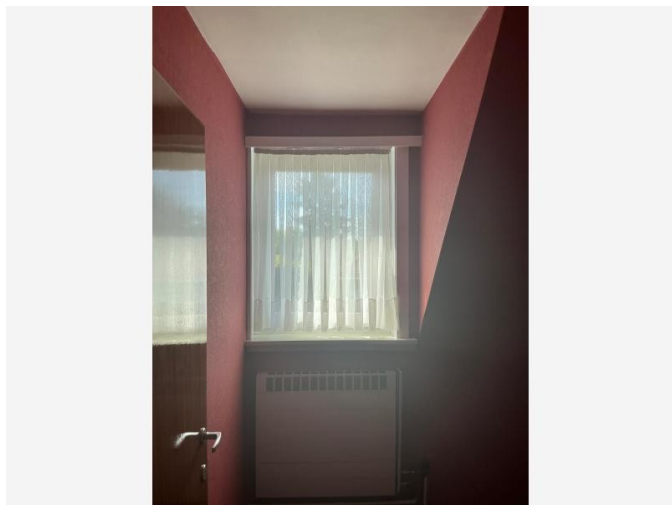
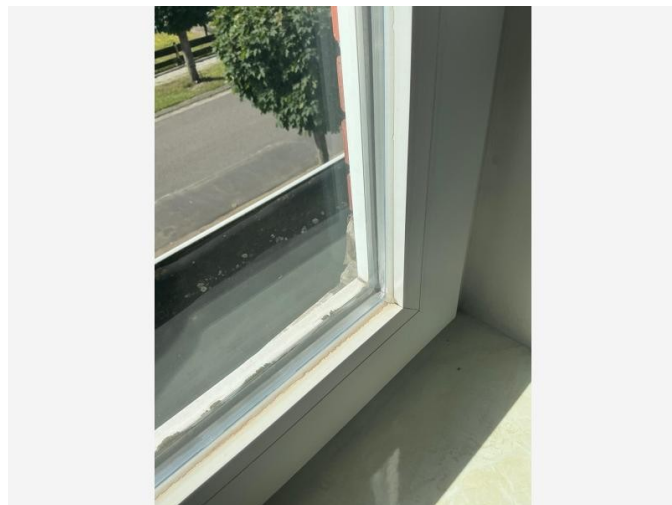
### Fiche 10: Afdichtingsmateriaal

| Beschrijving | Notitie | Terug te vinden op plannen |
|---|---|---|
| Fiche 10: Afdichtingsmateriaal | De kisten van de ramen bestaan uit rubber of siliconen, deze zijn niet-asbestverdacht. | - |

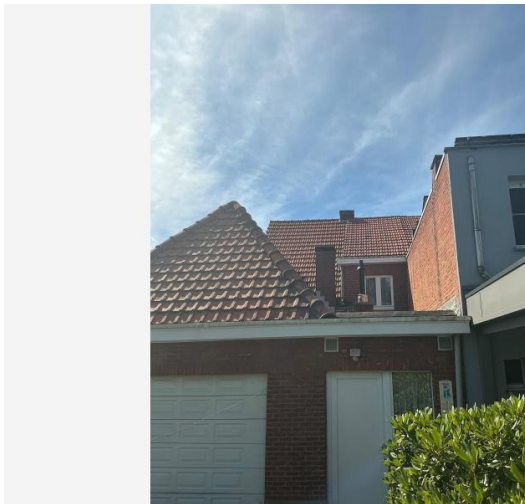
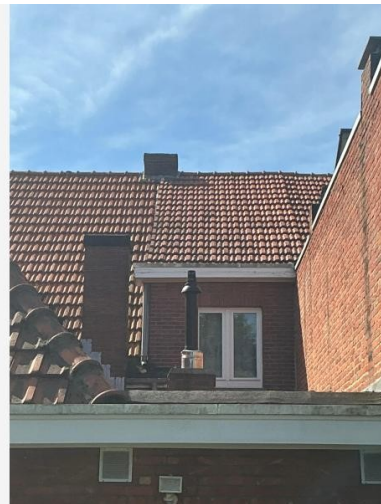
## Fiche 11: Rookgaskanaal

| Beschrijving | Notitie | Terug te vinden op plannen |
|---|---|---|
| Fiche 11: Rookgaskanaal | Het rookgaskanaal bestaat uit metaal of pvc, deze is niet-asbestverdacht. | - |
