# Asbestinventarisatetest

Italiëlei 98/604, 2000 Antwerpen

Attestnummer : **20251113-000137.000**

Uitgegeven op : **13.11.2025**

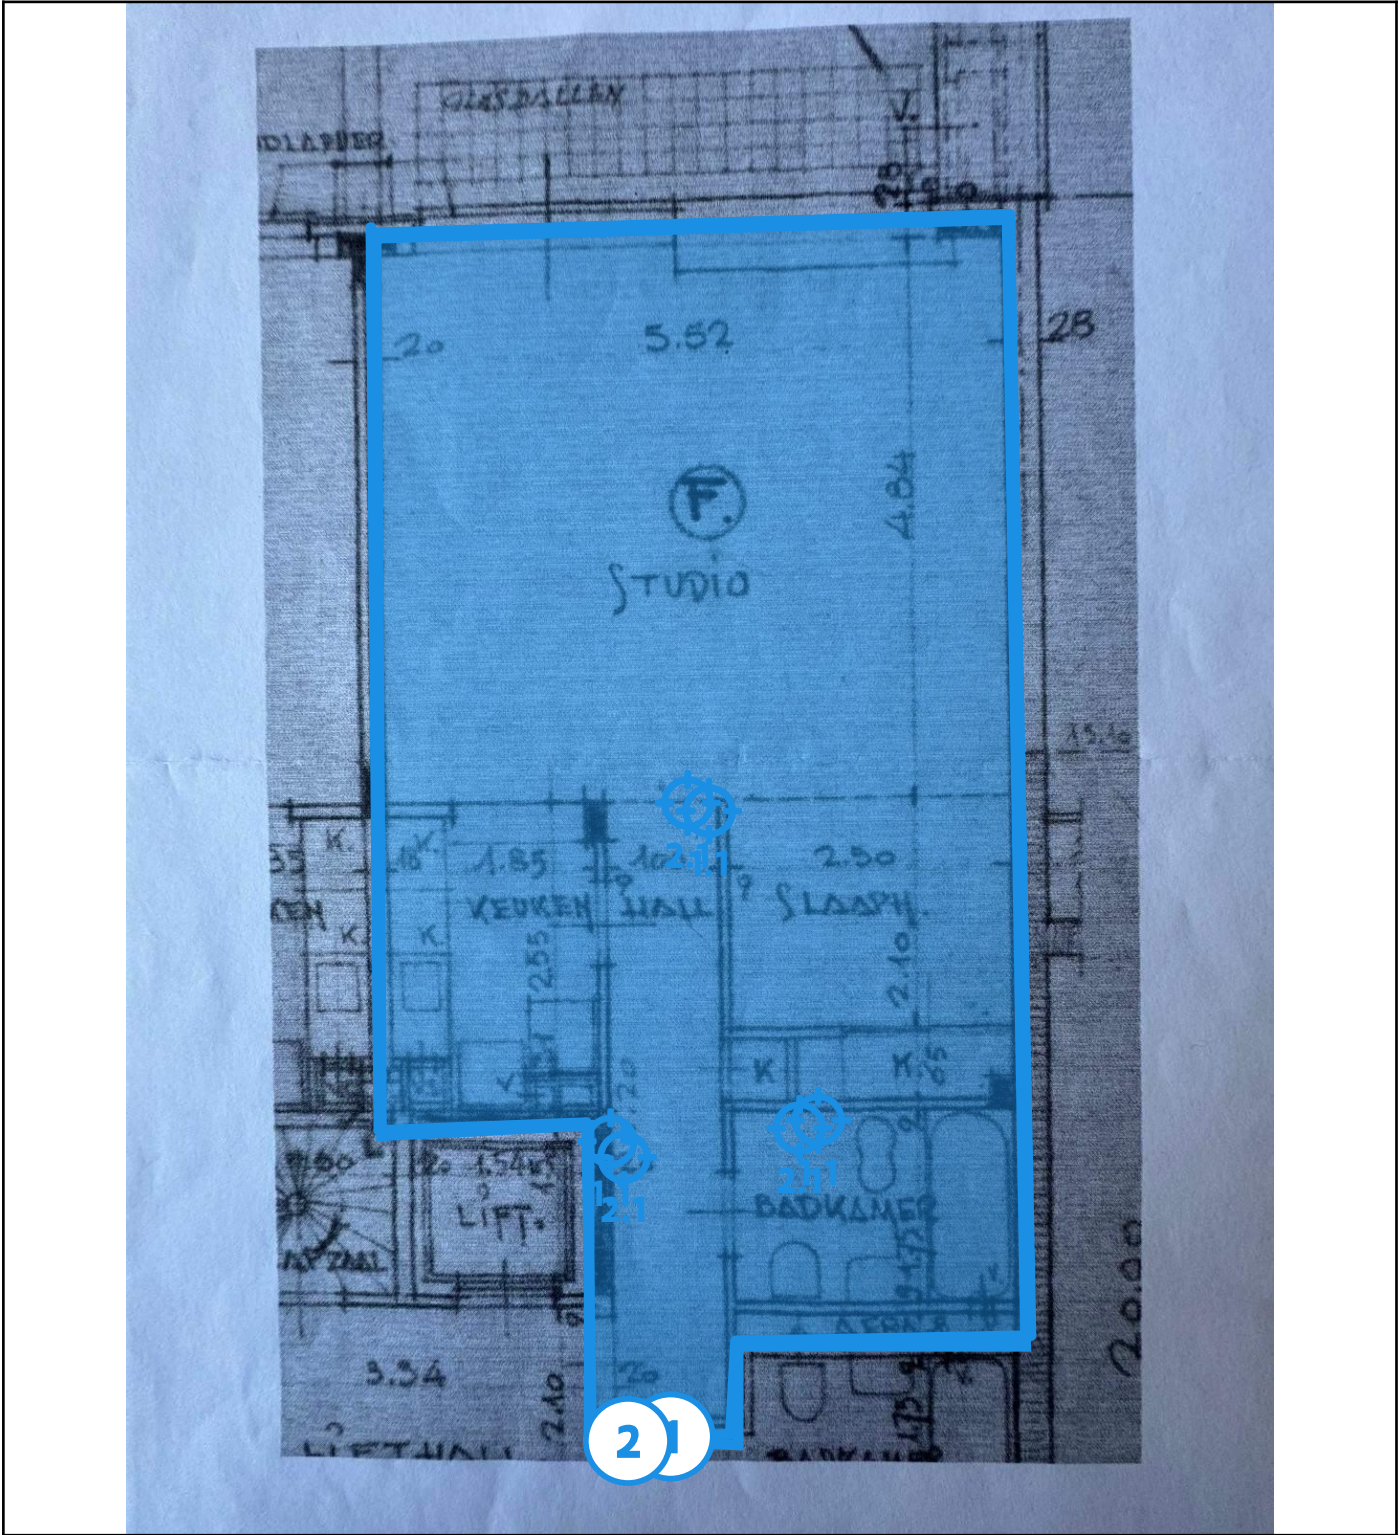
Plan 1.1: Plan

| Beschrijving | Type | Actie |
|---|---|---|
| 1. Pleisterwerk muren | Geen asbest | - |

| 2. Pleisterwerk plafonds | Geen asbest | - |

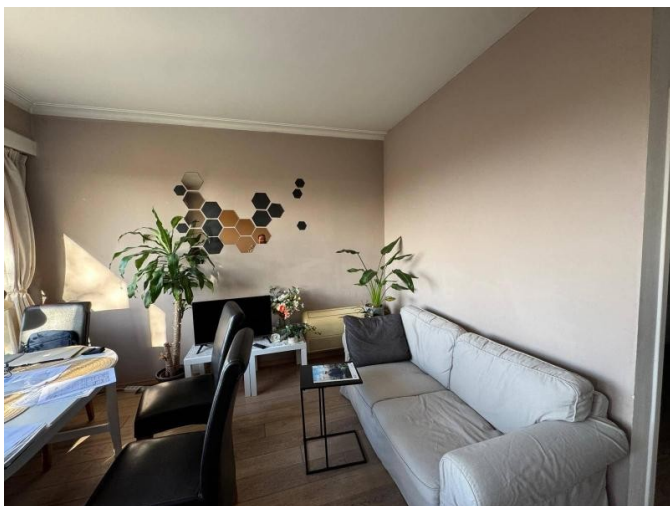
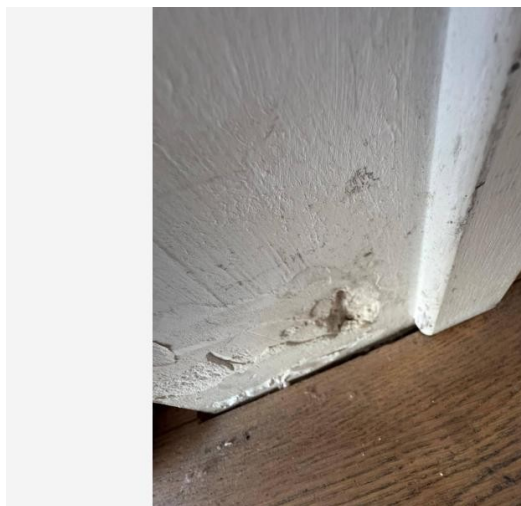
## Fiche 1: Pleisterwerk muren

Geen asbest

| # | Type | Referentie | Resultaat |
|---|---|---|---|
| 1.1 | Mengmonster | P1 | Geen asbest |

| Beschrijving | Pleisterwerk muren |
| Bindmiddel van materiaal | Gips - kalk |

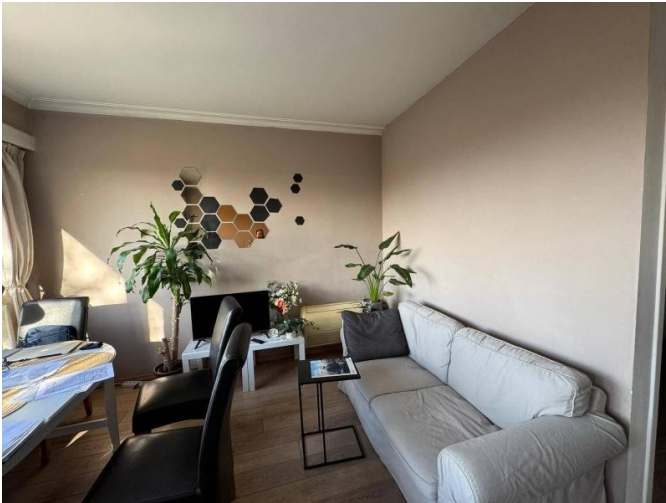
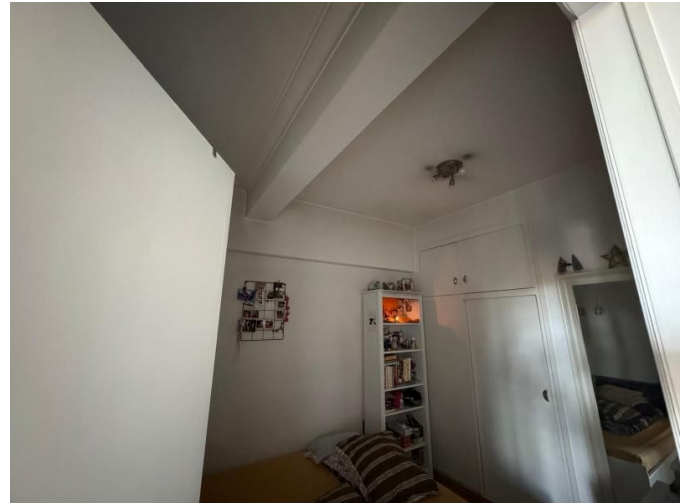
## Fiche 2: Pleisterwerk plafonds

Geen asbest

| # | Type | Referentie | Resultaat |
|---|---|---|---|
| 2.1 | Mengmonster | P2 | Geen asbest |

| Beschrijving | Pleisterwerk plafonds |
| Bindmiddel van materiaal | Gips - kalk |

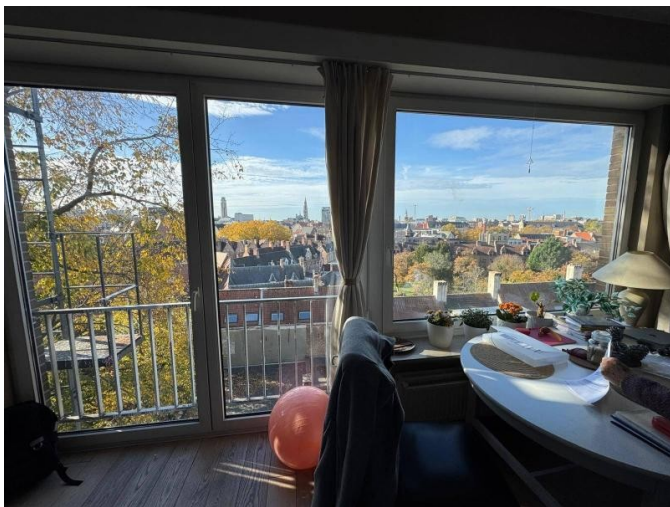
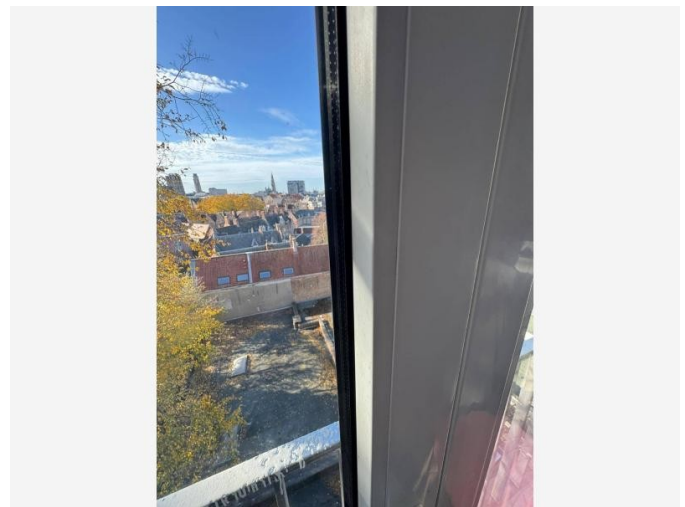
### Fiche 3: Dichtingslagen aan schrijnwerk (mastiek)

| Beschrijving | Notitie | Terug te vinden op plannen |
|---|---|---|
| Fiche 3: Dichtingslagen aan schrijnwerk (mastiek) | Niet-asbestverdacht: recente flexibele siliconen. | - |
