# Asbestinventarisatetest

Molenveldweg 31/B002, 2880 Bornem

Attestnummer : 20240605-000459.000

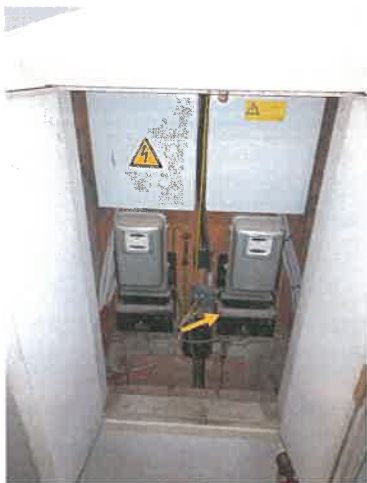
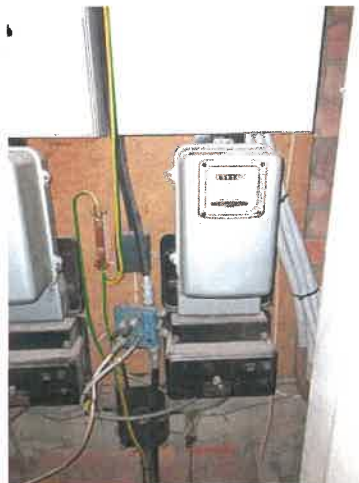
## Fiche 1: Elektriciteitsmeter

| Opmerking | De toepassing bevindt zich in een gesloten kast en is onbeschadigd en niet verweerd. |

| Asbestsoort (vezeltype) | Crocidoliet aanwezig |
| Toestand van het materiaal | Onbeschadigd, niet verweerd |

| Opmerking | Asbestverdachte elektrische toepassing in Bakeliet (elektriciteitsmeter) gesitueerd in een gesloten kast in de traphal. |

- Zorg voor een veilig beheer en verwijder deze asbesttoepassing bij eerstvolgende geplande renovatiewerken aan het elektriciteitsnet in de woning. Controleer de toestand jaarlijks op wijzigingen.

- Eenvoudige handelingen: mag via doe-het-zelf of door werknemer(s) met opleidingsattest eenvoudige handelingen  
Deze toepassing kan in zijn geheel door de nutsbeheerder via 'eenvoudige handelingen' verwijderd worden zonder verhoogd risico op vezelvrijgave op voorwaarde dat de richtlijnen en regelgeving met betrekking tot de verwijdering, opslag, vervoer en correcte afvoer opgevolgd worden (Meer info: <https://ovam.vlaanderen.be/wie-mag-wat-verwijderen>)

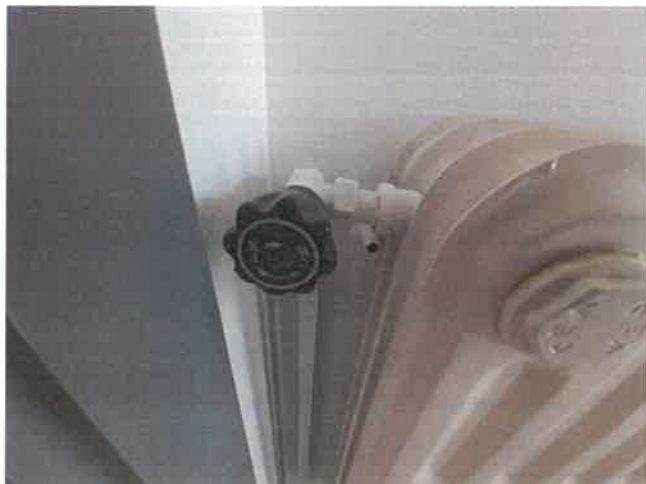
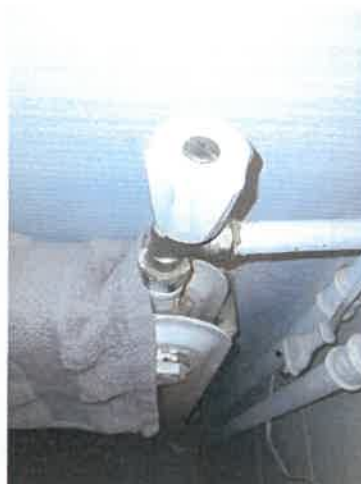
## Fiche 2: Radiatorknoppen

De toepassingen bevinden zich binnen in de woning, zijn onbeschadigd en vertonen lichte sporen van gebruik en ouderdom.

Crocidoliet aanwezig

| <b>Opmerking</b> | <p>In het inspectiegebied bevinden zich enkele toepassingen in asbestverdacht Bakeliet (radiatorkranen).</p> <p>Een niet-limitatief overzicht van de individuele toepassingen werd aangeduid op plan. Opgelet: Het is mogelijk dat er meer toepassingen aanwezig zijn in het inspectiegebied; gelijkaardige toepassingen moeten met dezelfde waakzaamheid en volgens de hierna beschreven maatregelen/voorschriften behandeld worden.</p> |

- Zorg voor een veilig beheer en verwijder deze asbesttoepassing bij eerstvolgende geplande renovatiewerken van de verwarming. Controleer de toestand jaarlijks op wijzigingen.

- Eenvoudige handelingen: mag via doe-het-zelf of door werknemer(s) met opleidingsattest eenvoudige handelingen  
De toepassing kan in haar geheel worden verwijderd zonder verhoogd risico op vezelvrijgave op voorwaarde dat de richtlijnen en regelgeving met betrekking tot de verwijdering, opslag, vervoer en correcte afvoer opgevolgd worden (Meer info: <https://ovam.vlaanderen.be/wie-mag-wat-verwijderen>)

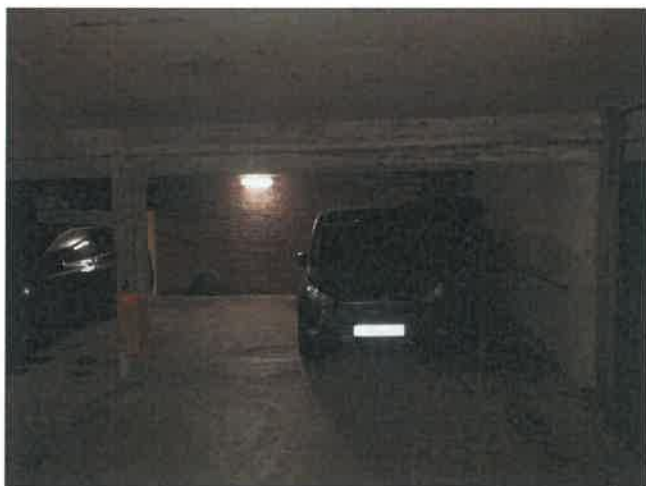
## Fiche 3: Autostaanplaats 14+15

De autostaanplaatsen 14 en 15 bevinden zich in de ondergrondse parking.

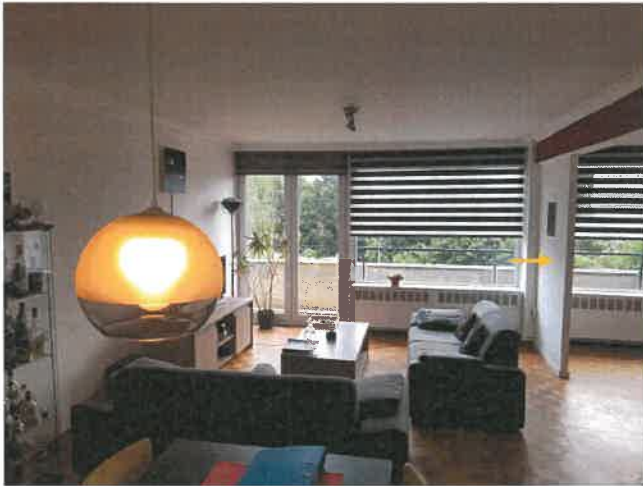
## Fiche 4: Overige binnenwanden

De scheidingswand in de woonkamer is uitgevoerd in hout.

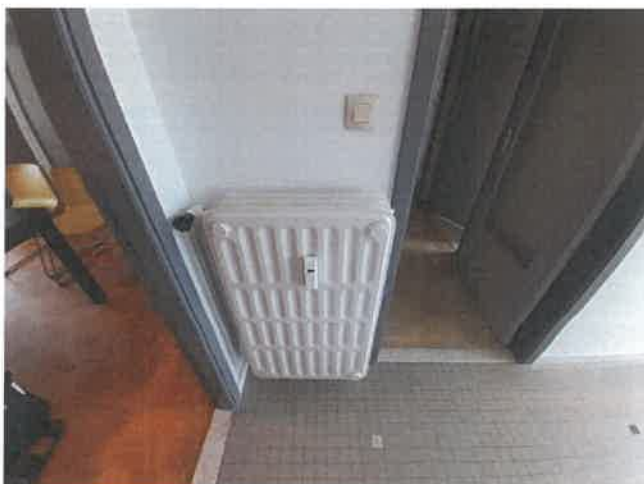
## Fiche 5: Gietijzeren radiators

Doorheen de woning bevinden zich diverse kolomradiatoren in gietijzer. Het is mogelijk dat deze radiatoren asbesthoudende componenten bevatten (pakkingen/dichtingen), maar dit kan niet worden geïnspecteerd zonder uitbreiding naar destructief onderzoek (demontage). Advies is om deze toepassingen in zijn geheel te verwijderen.

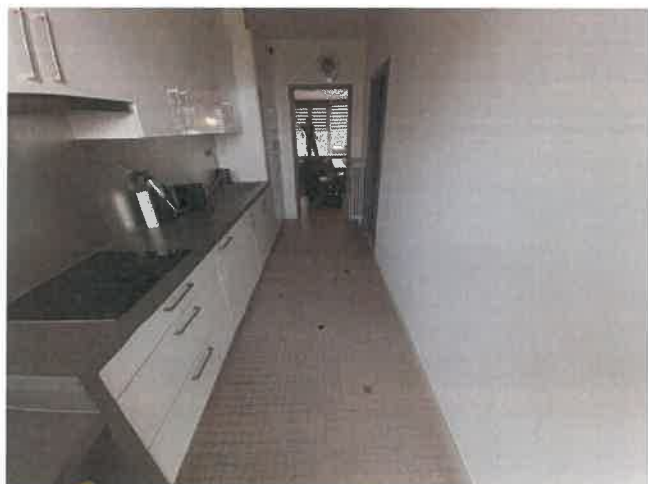
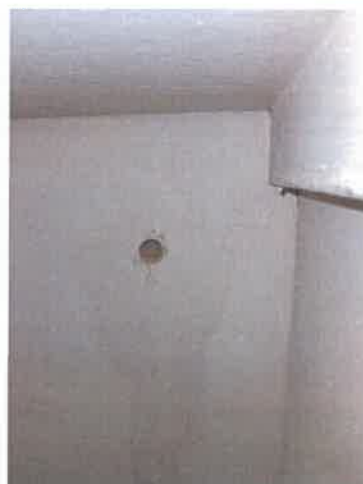
## Fiche 6: Pleisterwerk binnenwanden

| # | Type | Referentie | Resultaat |
|---|---|---|---|
| 6.1 | Mengmonster | A1-1.1 | Geen asbest |

| <b>Opmerking</b> | Binnenwandafwerking bestaande uit gips-kalk-mortel (pleisterwerk) onderworpen aan een verplichte monstername, aanwezig in verschillende ruimtes. Het inspectieprotocol schrijft voor om een representatief aantal monsters te nemen van de binnenwanden van volgende ruimtes: individuele ruimte, natte ruimte, stookplaats en trappenhall (indien aanwezig en van toepassing). Er is geen stookruimte, het appartementsgebouw wordt verwarmd door gemeenschappelijke stookolieketels. De badkamer is betegeld. Er werd een monster genomen in de ingemaakte kast op de hal en in de keuken (onder het aanrecht). Oppervlakte bij benadering. |

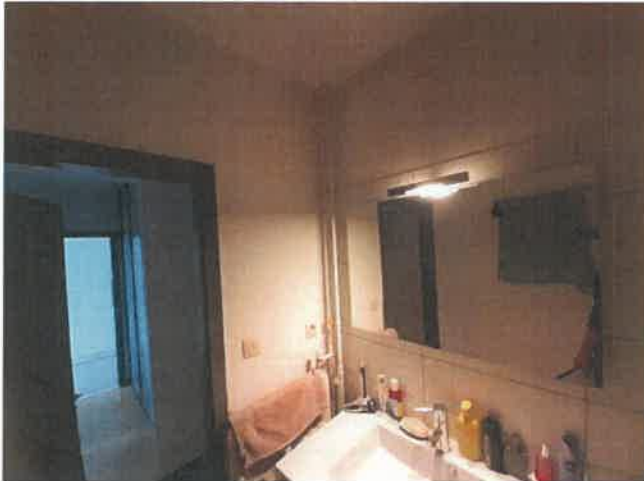
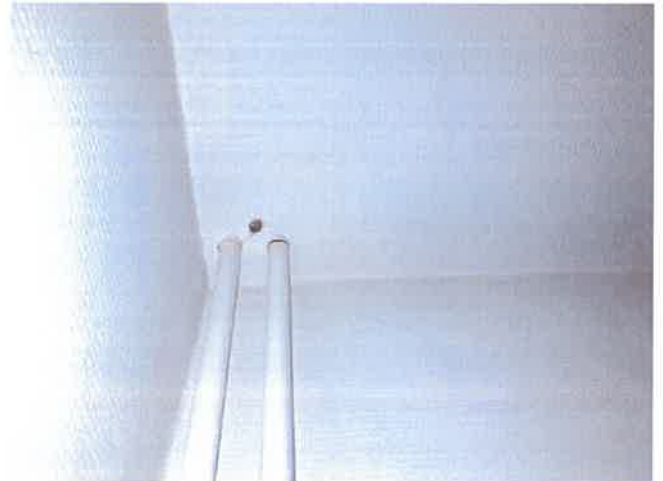
## Fiche 7: Pleisterwerk plafonds

| # | Type | Referentie | Resultaat |
|---|---|---|---|
| 7.1 | Mengmonster | A1-1.2 | Geen asbest |

| Opmerking | Plafondafwerking bestaande uit gips-kalk-mortel (pleisterwerk) onderworpen aan een verplichte monstername, aanwezig in verschillende ruimtes. Het inspectieprotocol schrijft voor om een representatief aantal monsters te nemen van de plafonds van volgende ruimtes: individuele ruimte, natte ruimte, stookplaats en trappenhal (indien aanwezig en van toepassing). Er is geen stookruimte, het appartementsgebouw wordt verwarmd door gemeenschappelijke stookolieketels. Er werd een monster genomen in de badkamer en in de berging. Oppervlakte bij benadering. |
