# Asbestinventarisatetest

Heieinde 42A, 2328 Hoogstraten

Attestnummer : 20260630-000457.000

Uitgegeven op : 30.06.2026

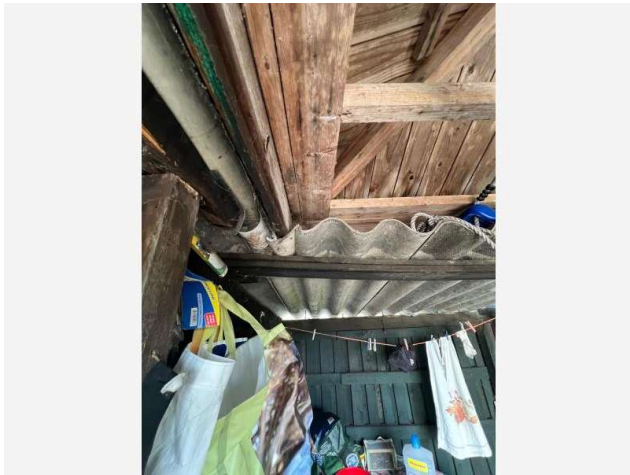
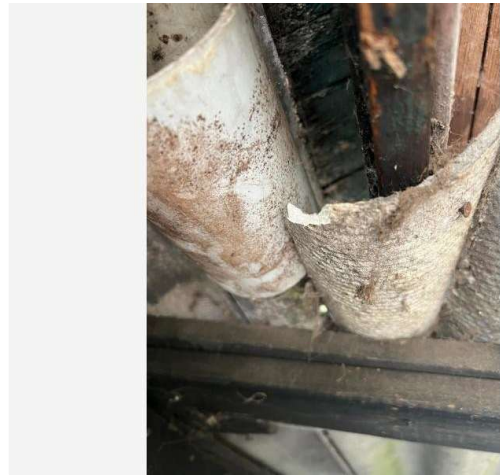
| Fiche 1: Dak bestaande uit golfplaten..... | 13 |

Verhoogd materiaalrisico en/of verhoogde kans op vezelvrijgave

| Toestand van het materiaal | Matig beschadigd, matig verweerd |

| # | Type | Referentie | Resultaat |
|---|---|---|---|
| 1.1 | Puntmonster | MM02 | Chrysotiel |

| Asbestmateriaal | Dak- en gevelbekleding - Golfplaat |
| Opmerking | Het dak van het berghok-kippenhok bevat golfplaten. Wij gaan over tot staalname voor verder onderzoek. De hoeveelheid is een zo nauwkeurig mogelijke opmeting. Hieraan kunnen evenwel geen rechten worden ontleend. |

- Verwijder dit asbestmateriaal zo snel mogelijk. Volg de toestand goed op.
- Hemelwater dat afspoelt van asbestcement daken of gevels kan asbestdeeltjes bevatten. Gebruik het enkel voor gesloten circuits (bv. spoelen toiletten). Reinig na het vervangen van het dak of de gevel de dakgoten en regenwaterput of -ton om asbesthoudend sediment of slib te verwijderen

- Eenvoudige handelingen: mag via doe-het-zelf of door werknemer(s) met opleidingsattest eenvoudige handelingen  
Deze toepassing kan door een aannemer die over een opleidingsattest eenvoudige handelingen beschikt of door een particulier (doe-het-zelf), verwijderd worden indien er geen verhoogd risico op vrijgave van asbestvezels (max. concentratie 0,01 vezels/cm<sup>3</sup> - CODEX Art. VI.3-54) ontstaat en de toepassing voorafgaand wordt gefixeerd/bevochtigd; de individuele elementen zonder machinale werktuigen (boormachine, slijpschijf, hogedrukreiniger,...) en zonder breken of gooien een voor een losgemaakt worden; en ten slotte dubbel en luchtdicht verpakt weggevoerd worden naar een erkend afvalpunt (recyclagepark).

In de zone mogen geen derden en/of minderjarigen aanwezig zijn en moet elke betrokken persoon steeds gepaste persoonlijke beschermingsmiddelen dragen: minimaal een FFP3-mondmasker (EN 149),

wegwerpoverall met kap (minimaal Cat III, type 5/6), wegwerphandschoenen en overschoenen of afspoelbaar schoeisel.

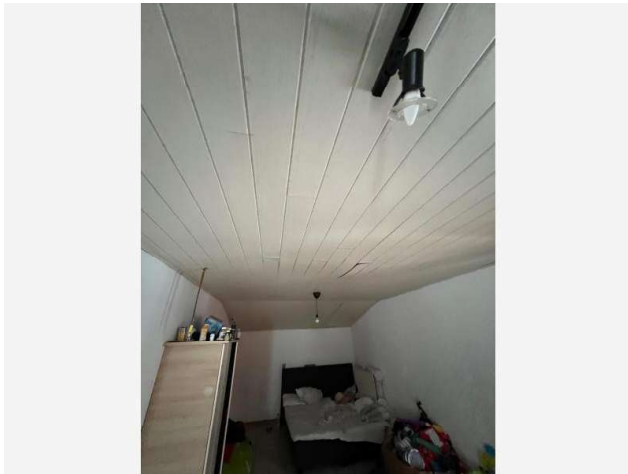
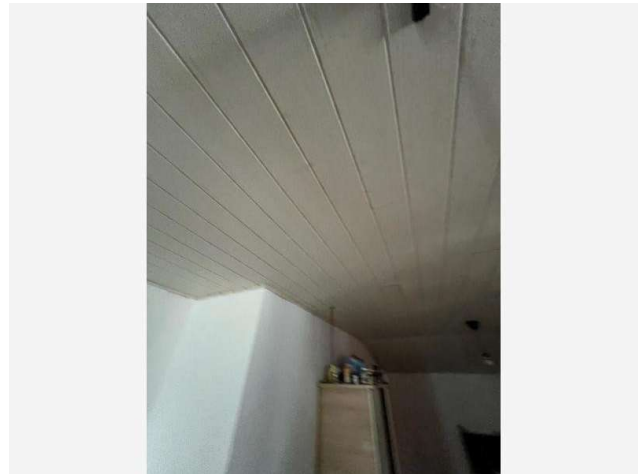
| Fiche 2: Plafonds bestaande uit voorzetpanelen..... | 18 |

De plafonds werden afgewerkt met niet-asbestverdachte voorzetpanelen die inspectie van de bedekte structuur (opbouw, pleisterwerk) verhinderen.

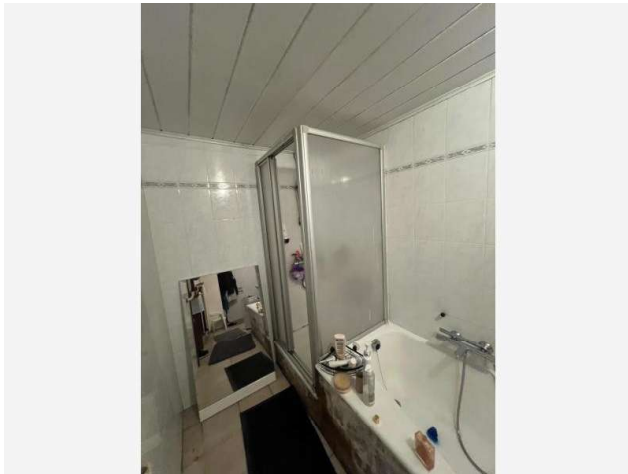
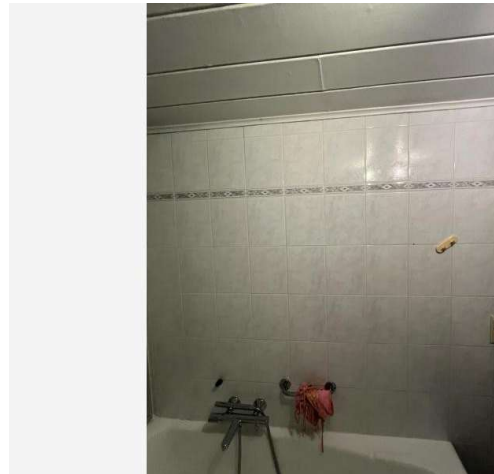
| Fiche 3: Faiencetegels (lijm)..... | 19 |

Faiencetegels zijn mogelijk gelijmd met asbesthoudende lijm. Bij werken, laat dit controleren.

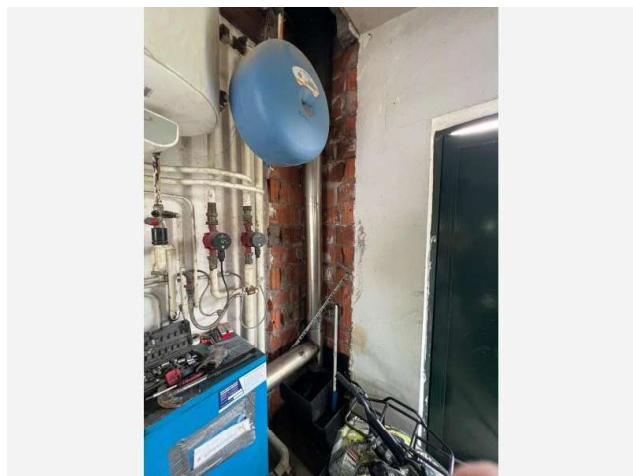
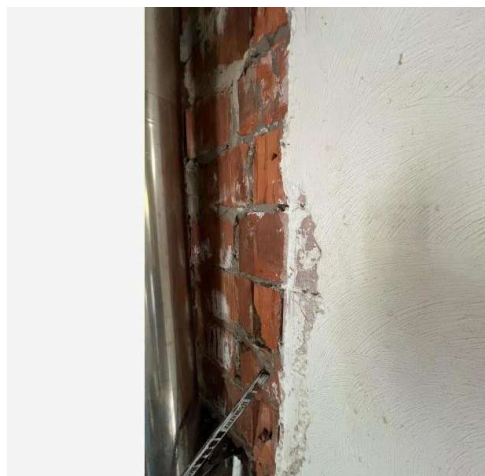
## Fiche 4: Pleisterwerk wanden

Geen asbest

| # | Type | Referentie | Resultaat |
|---|---|---|---|
| 4.1 | Mengmonster | MM03 | Geen asbest |

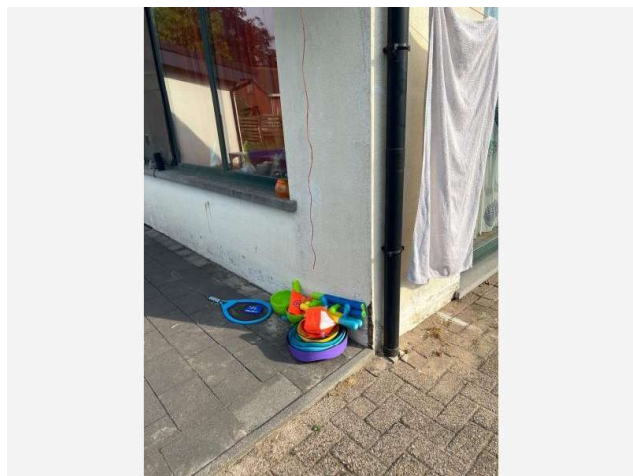
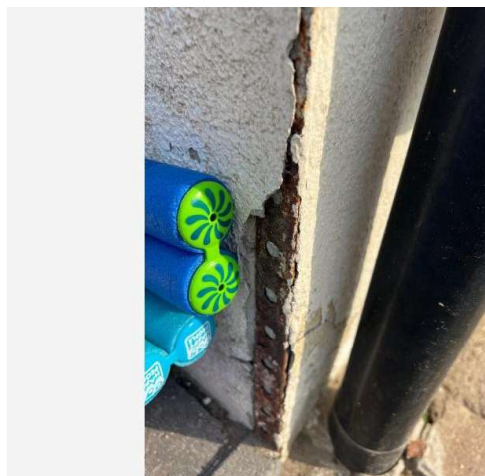
## Fiche 5: Crepi gevels

Geen asbest

| # | Type | Referentie | Resultaat |
|---|---|---|---|
| 5.1 | Mengmonster | MM01 | Geen asbest |

| Opmerking | De buitengevel werd afgewerkt met een crepi. Wij gaan over tot staalname voor verder onderzoek. De hoeveelheid is een zo nauwkeurig mogelijke opmeting. Hieraan kunnen evenwel geen rechten worden ontleend. |

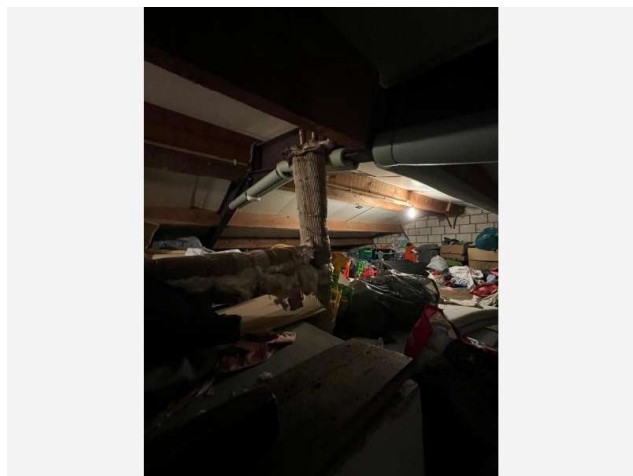
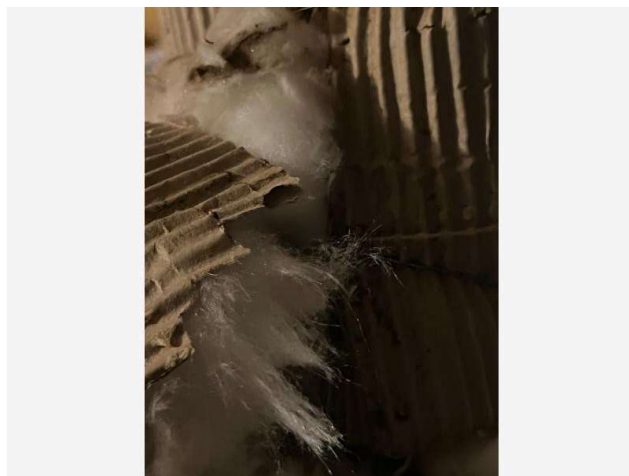
## Fiche 6: Leidingisolatie (karton)

Geen asbest

| # | Type | Referentie | Resultaat |
|---|---|---|---|
| 6.1 | Mengmonster | MM04 | Geen asbest |

| Opmerking | Op de zolder treffen wij leidingisolatie van karton aan. Wij gaan over tot staalname voor verder onderzoek. De hoeveelheid is een zo nauwkeurig mogelijke opmeting. Hieraan kunnen evenwel geen rechten worden ontleend. |

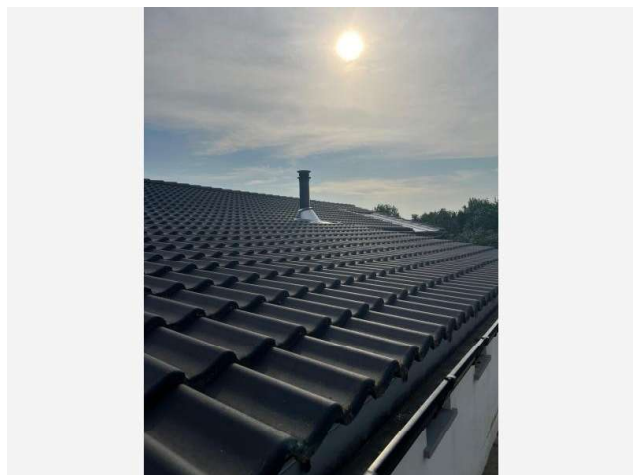
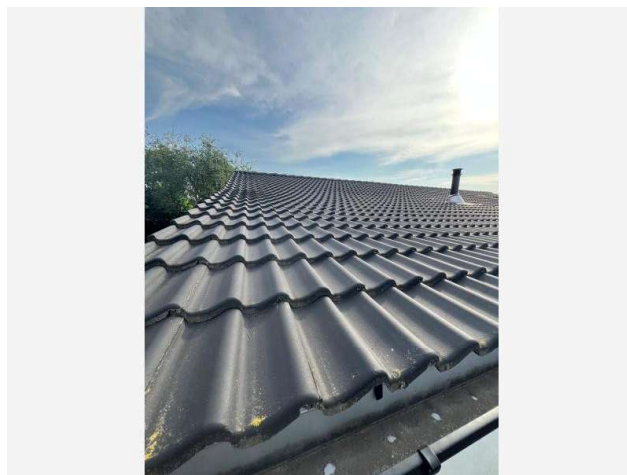
### Fiche 7: Dakbedekking bestaande uit pannen (niet verdacht)

| Beschrijving | Notitie | Terug te vinden op plannen |
|---|---|---|
| Fiche 7: Dakbedekking bestaande uit pannen (niet verdacht) | De dakbedekking is niet-asbestverdacht. | - |

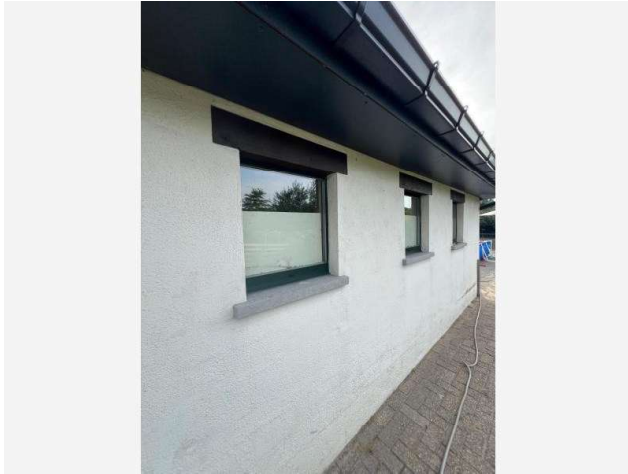
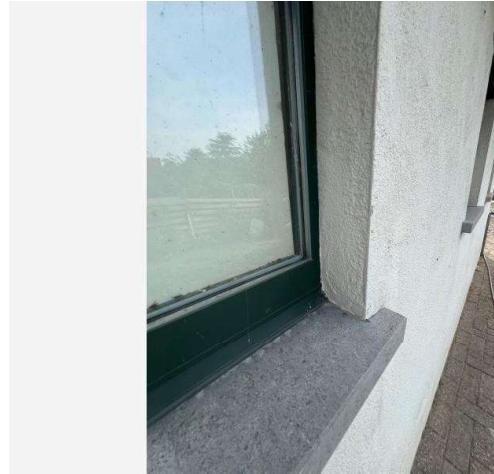
## Fiche 8: Kit aan de ramen

| Beschrijving | Notitie | Terug te vinden op plannen |
|---|---|---|
| Fiche 8: Kit aan de ramen | De kit aan de ramen is niet asbestverdacht. Alle ramen werden gecontroleerd. | - |

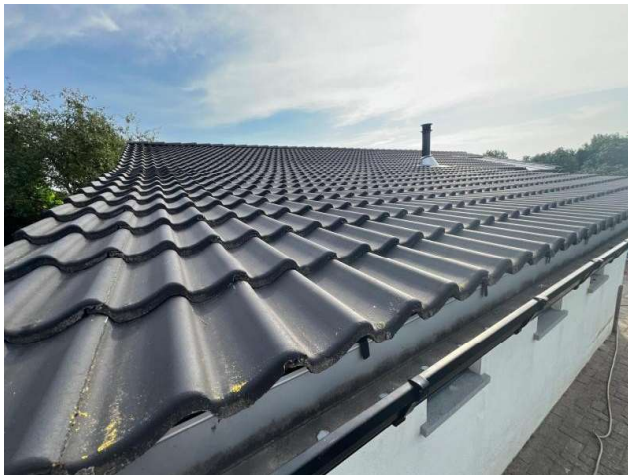
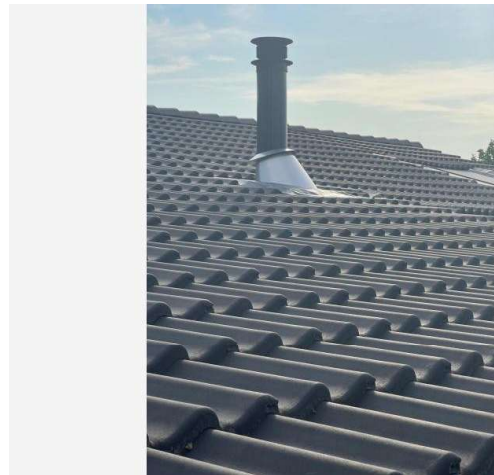
## Fiche 9: Rookgaskanaal (niet verdacht)

| Beschrijving | Notitie | Terug te vinden op plannen |
|---|---|---|
| Fiche 9: Rookgaskanaal (niet verdacht) | Het rookgaskanaal is niet-asbestverdacht. | - |

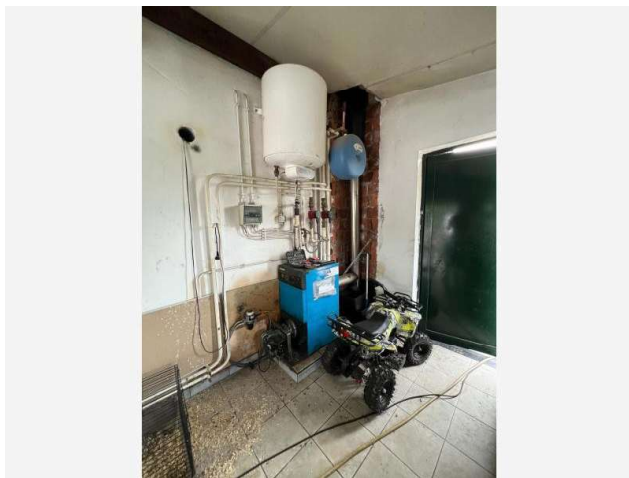
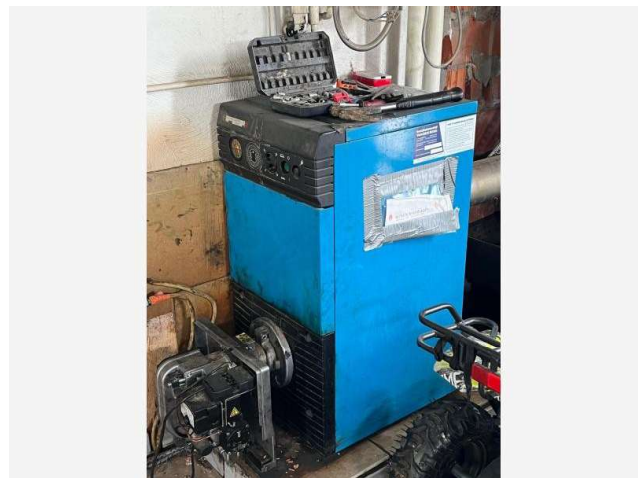
### Fiche 10: CV-ketel (niet-waarneembare materialen)

| Beschrijving | Notitie | Terug te vinden op plannen |
|---|---|---|
| Fiche 10: CV-ketel (niet-waarneembare materialen) | De CV-ketel bevat mogelijk asbestverdachte dichtingen en/of isolerend materiaal die niet waarneembaar zijn. | - |

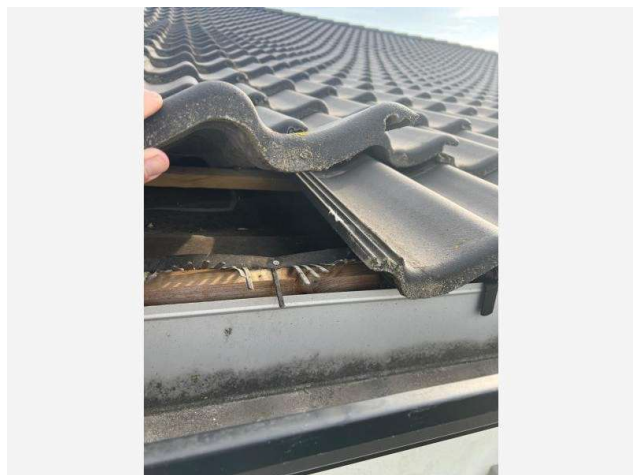
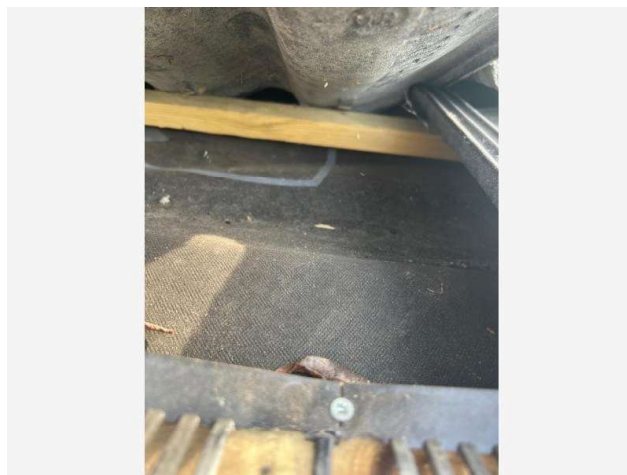
### Fiche 11: Geen asbestverdacht onderdak aangetroffen

| Beschrijving | Notitie | Terug te vinden op plannen |
|---|---|---|
| Fiche 11: Geen asbestverdacht onderdak aangetroffen | Na het optillen van een pan werd geen asbestverdacht onderdak aangetroffen. Dit betekent niet dat er geen onderdak aanwezig kan zijn op plaatsen die niet gecontroleerd werden. Bij werken, laat een eventueel aangetroffen onderdak controleren op aanwezigheid van asbest. | - |
