# Asbestinventarisatetest

Luitenant Van Eepoelstraat 108, 9120 Beveren-Kruibeke-Zwijndrecht

Attestnummer : **20260630-000463.000**

Uitgegeven op : **30.06.2026**

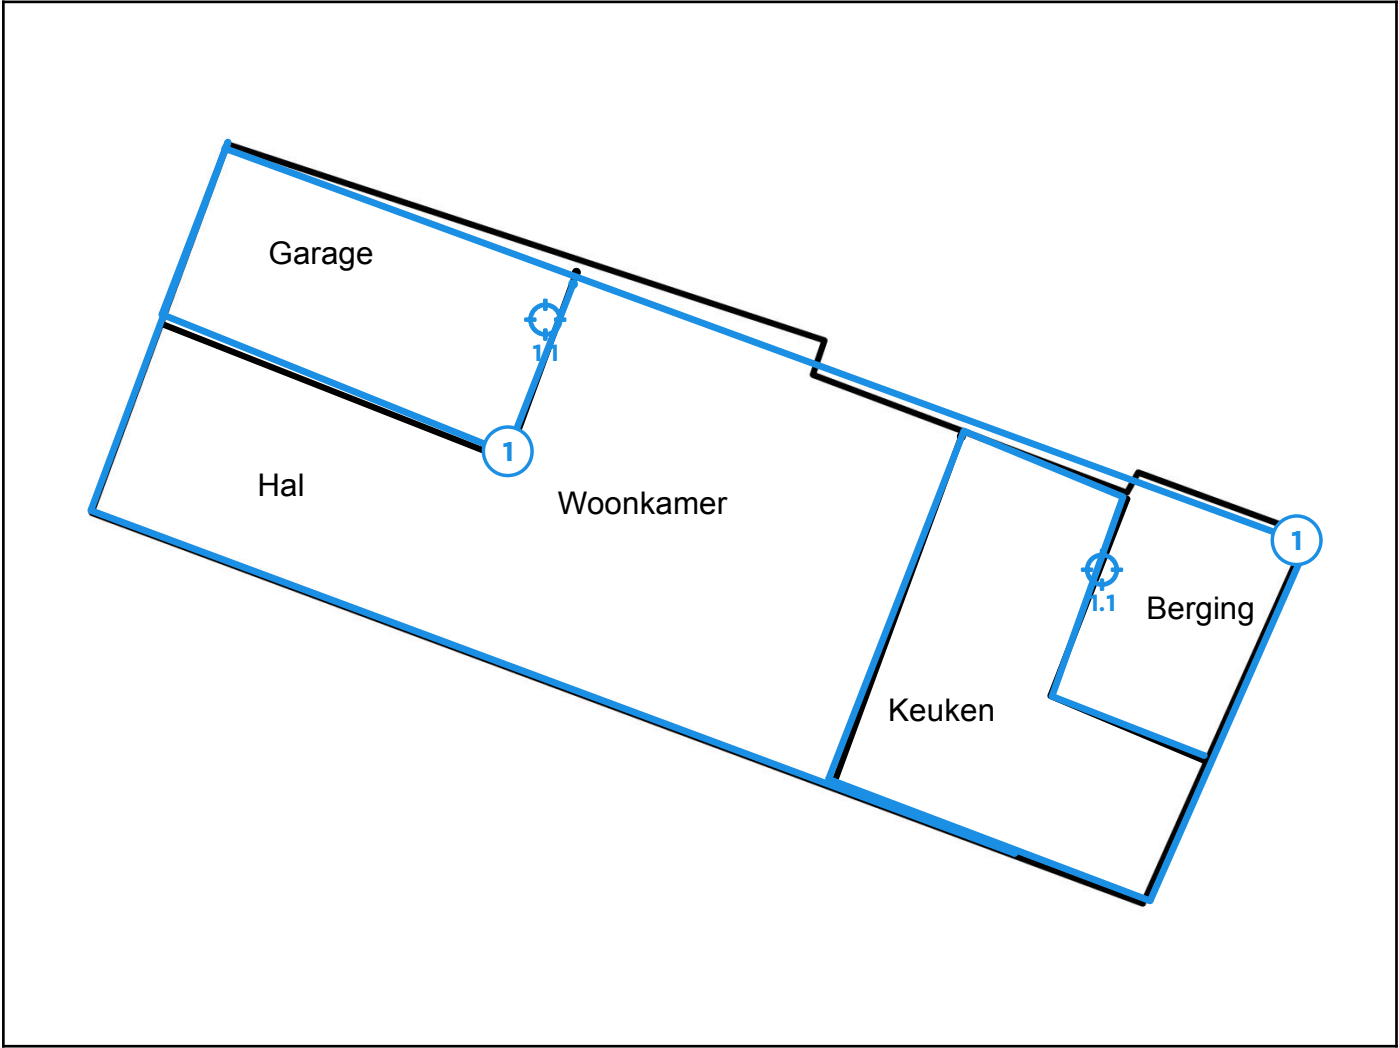
# Plan 1.1: GLV

| Beschrijving | Type | Actie |
|---|---|---|
| 1. pleisterwerk muren | Geen asbest | - |
| 1.1 Code: pleister muren | Mengmonster | - |

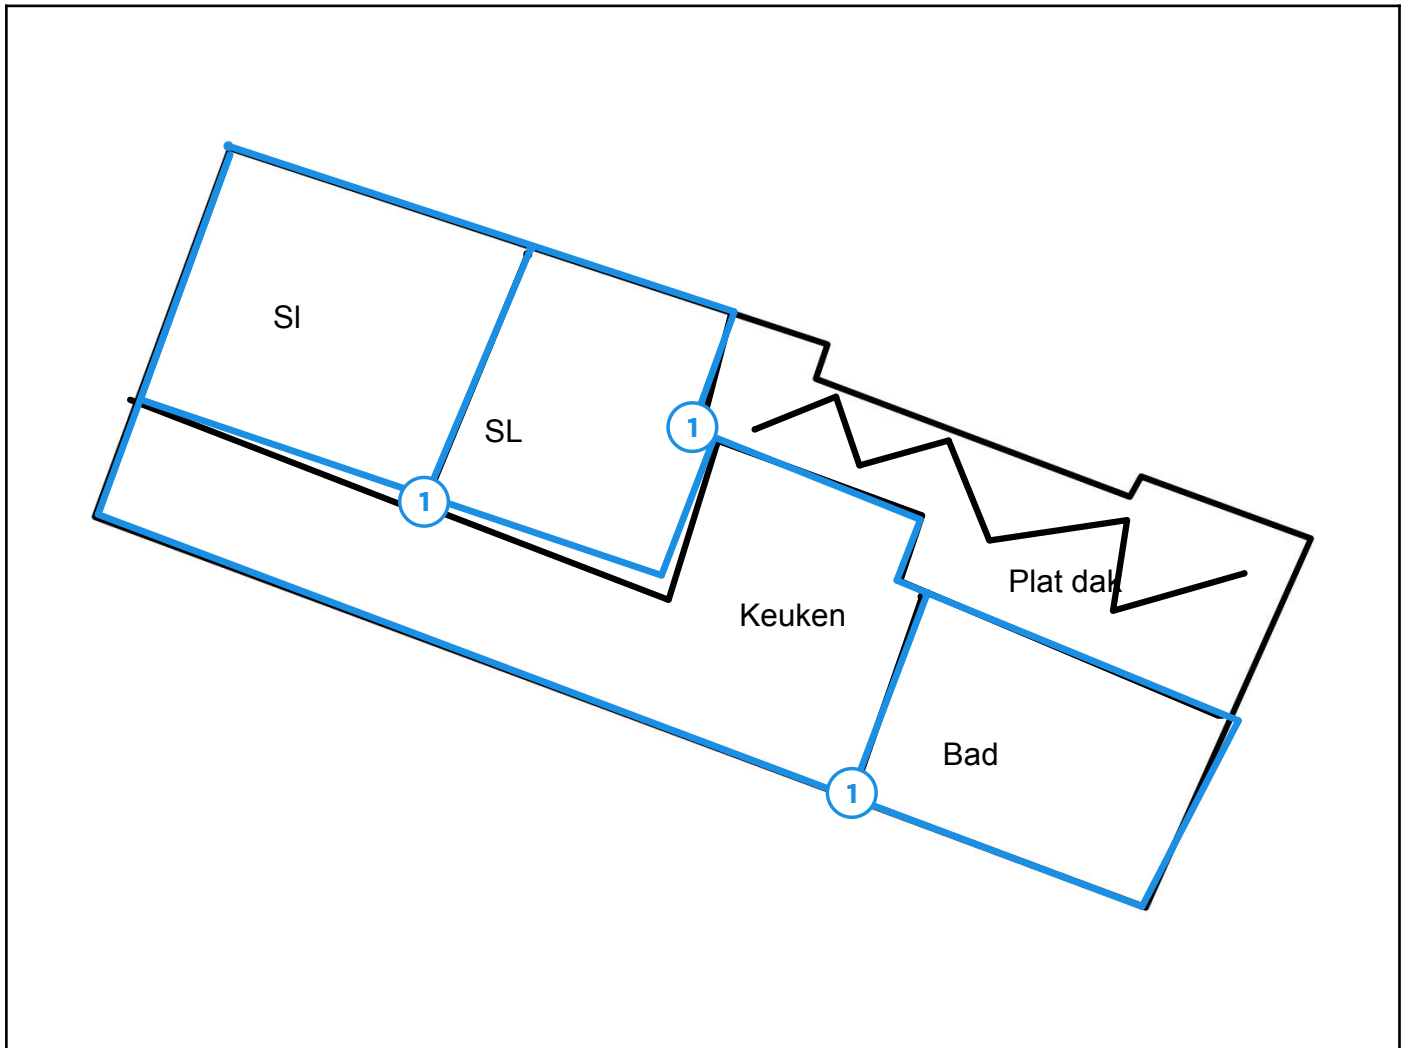
## Plan 1.2: 1 ste verdiep

| Beschrijving | Type | Actie |
|---|---|---|
| 1. pleisterwerk muren | Geen asbest | - |

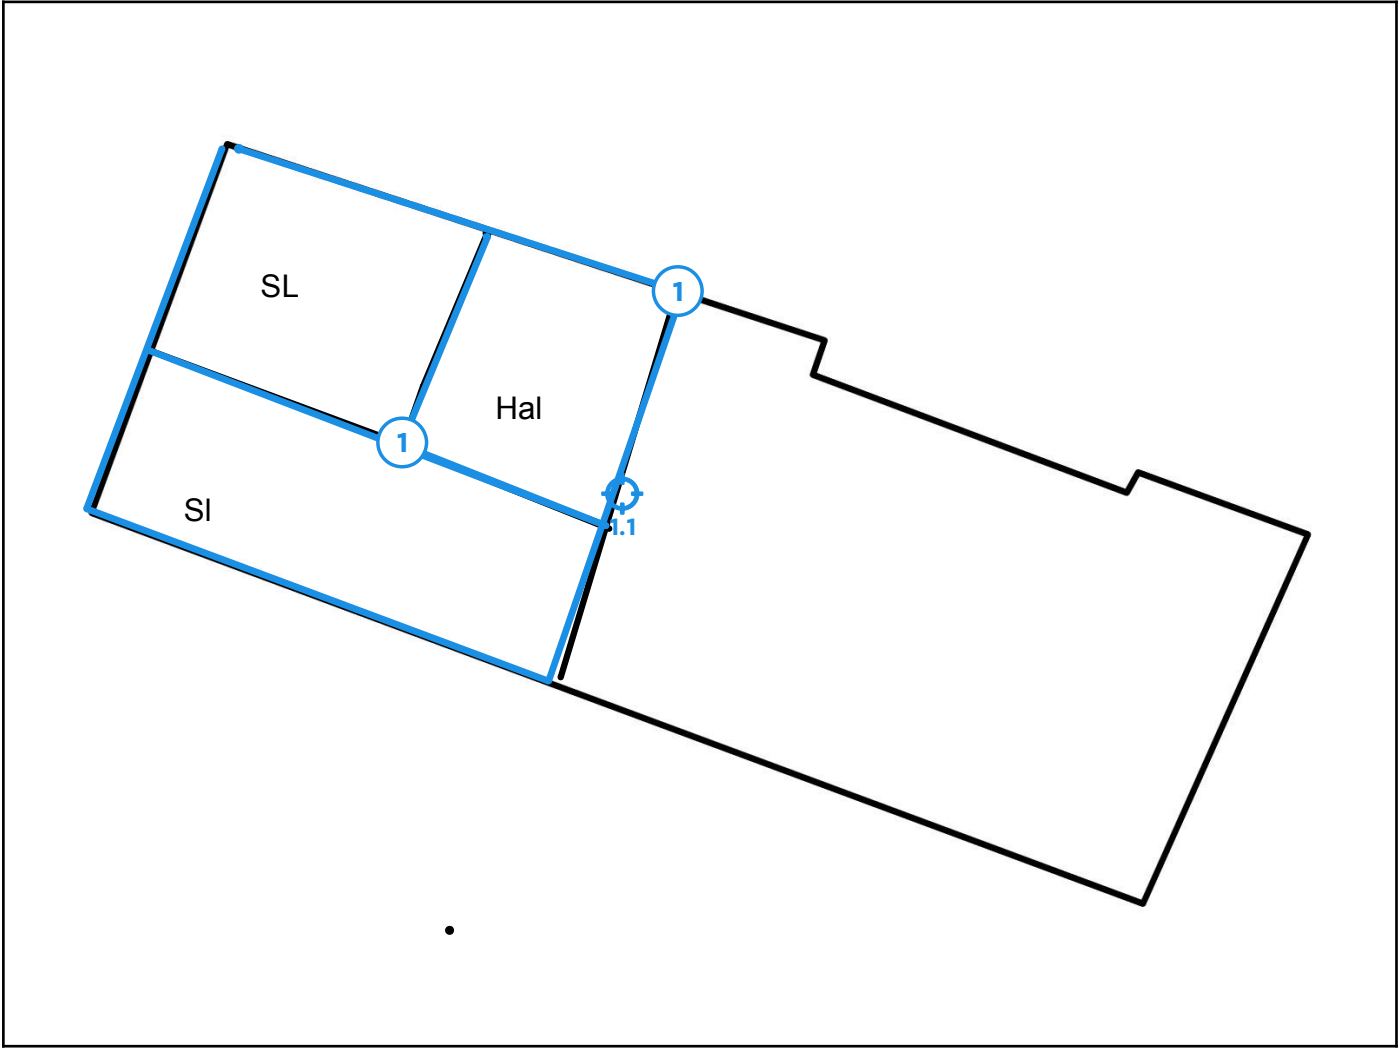
# Plan 1.3: 2 de Verdiep

| Beschrijving | Type | Actie |
|---|---|---|
| 1. pleisterwerk muren | Geen asbest | - |
| 1.1 Code: pleister muren | Mengmonster | - |

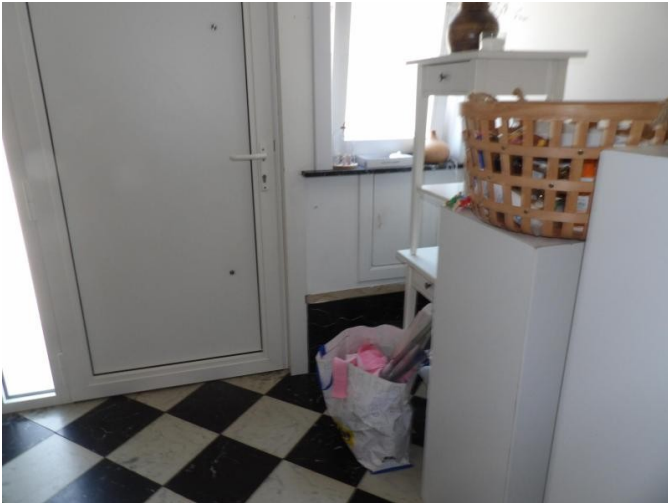
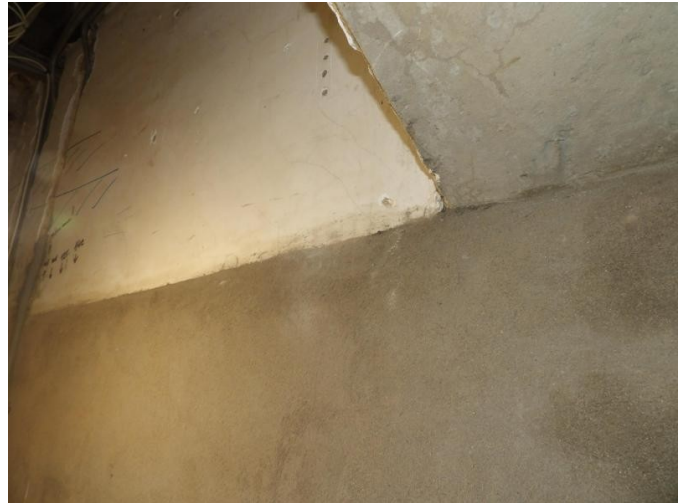
## Fiche 1: pleisterwerk muren

Geen asbest

Overzichtsfoto

Detailfoto

| Bindmiddel van materiaal | Gips - kalk |
| Gebondenheid op basis van bindmiddel | Niet-hechtgebonden |

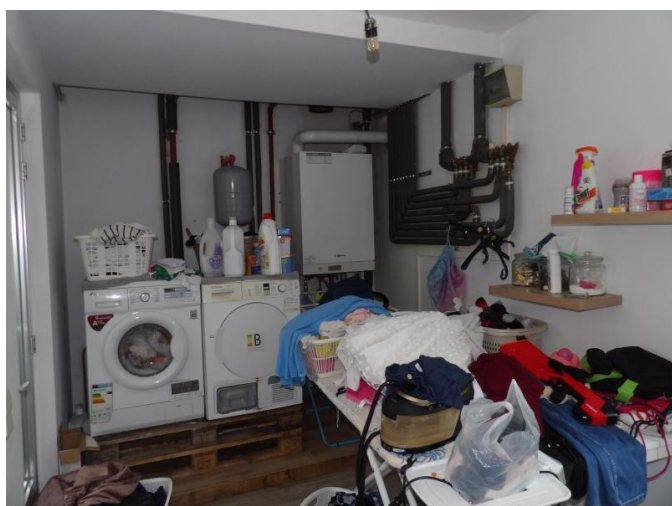
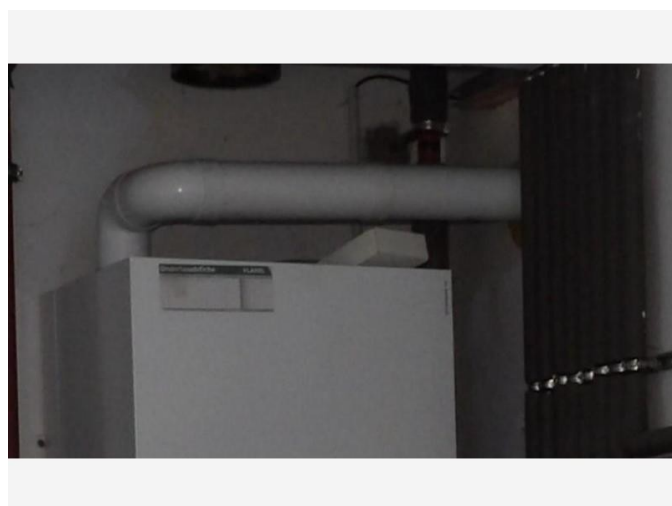
## Fiche 2: rookgaskanalen

| Beschrijving | Notitie | Terug te vinden op plannen |
|---|---|---|
| Fiche 2: rookgaskanalen | - | - |

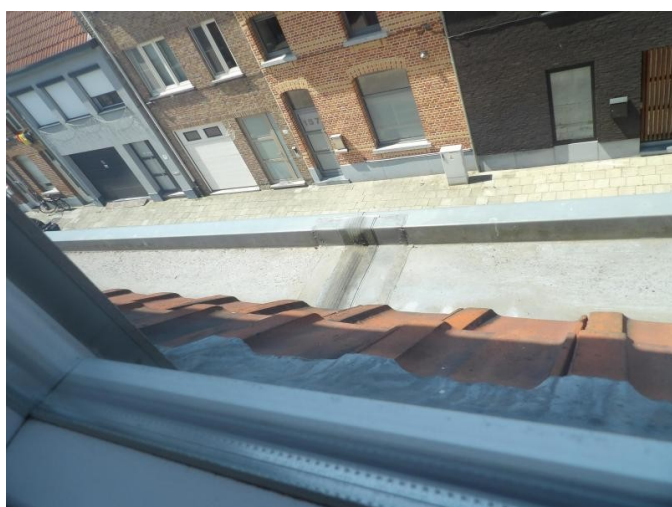
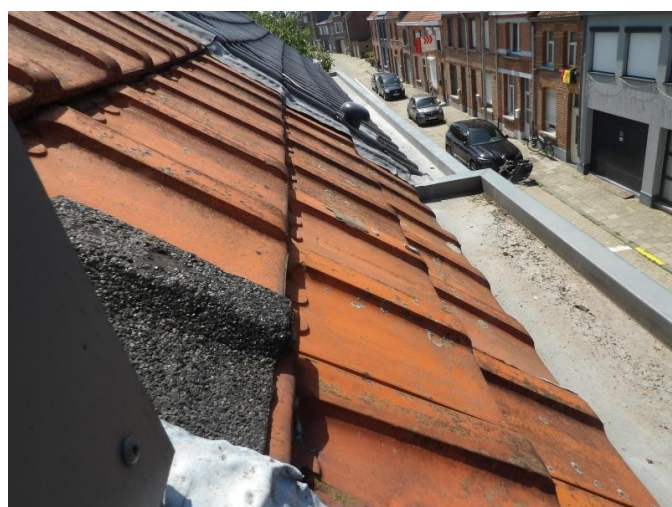
### Fiche 3: dakbedekking

| Beschrijving | Notitie | Terug te vinden op plannen |
|---|---|---|
| Fiche 3: dakbedekking | - | - |

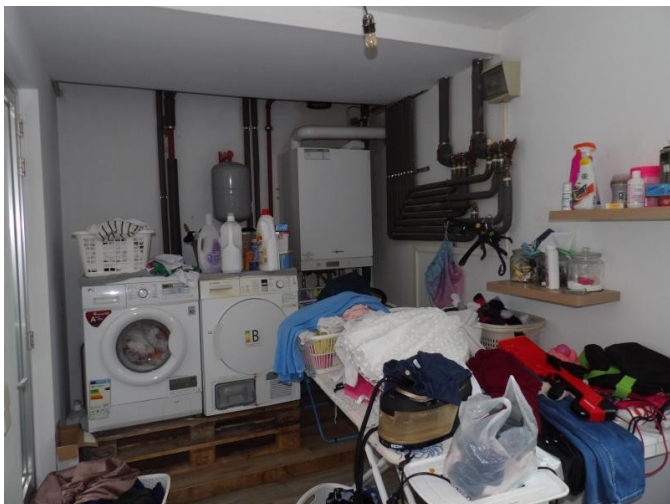
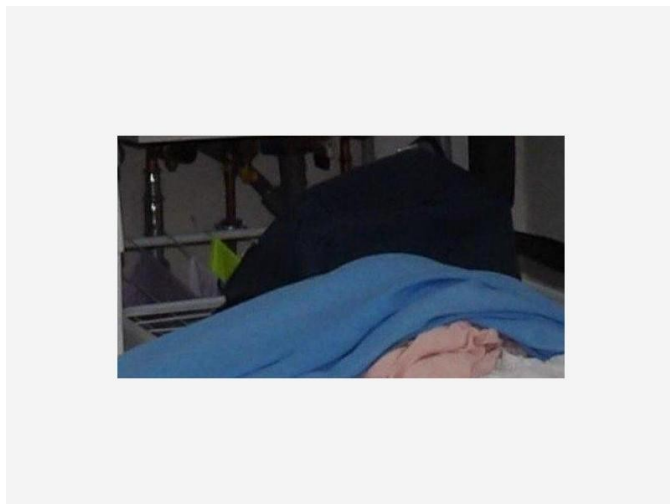
## Fiche 4: stookketel

| Beschrijving | Notitie | Terug te vinden op plannen |
|---|---|---|
| Fiche 4: stookketel | - | - |

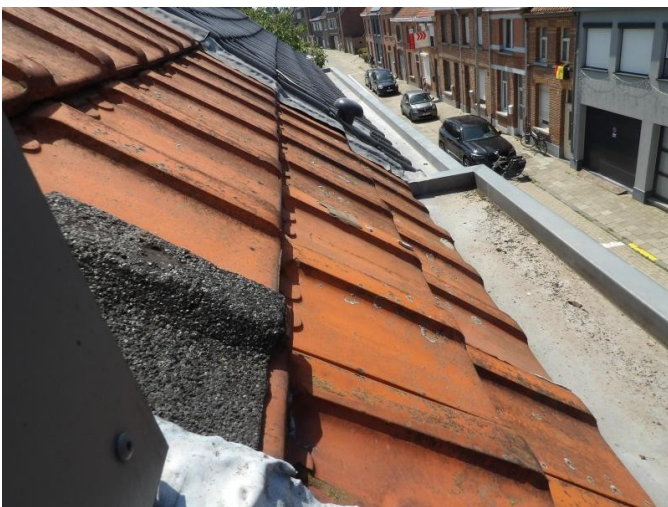
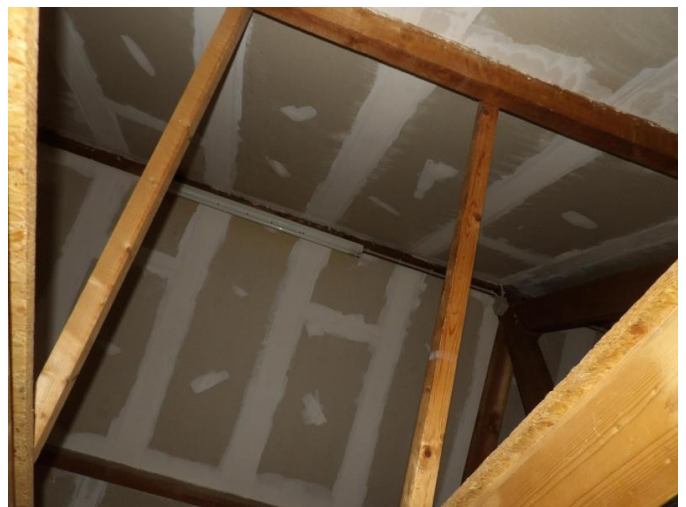
## Fiche 5: onderdak

De asbestdeskundige controleert tijdens het onderzoek altijd bepaalde ruimtes en materialen die vaak asbest bevatten. Volgende onderdelen kon de asbestdeskundige echter niet onderzoeken. Het is dus mogelijk dat hier asbesthoudende materialen aanwezig zijn.

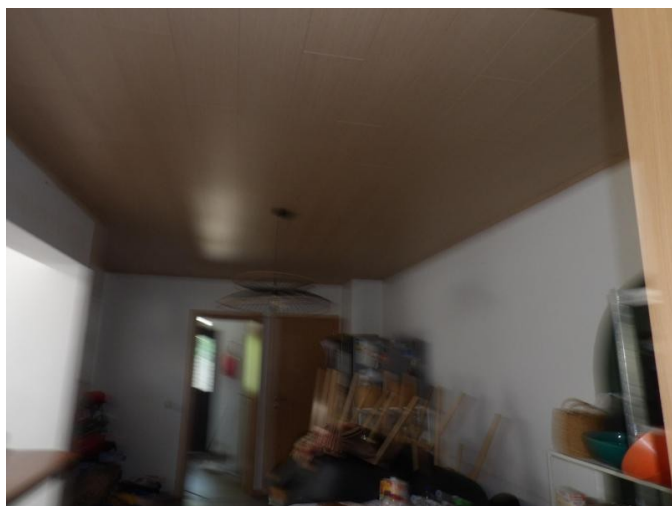
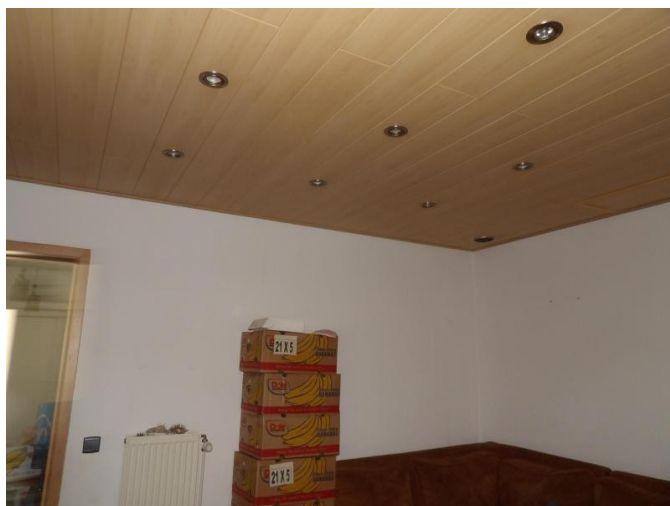
### Fiche 7: pleister plafond

| Beschrijving | Notitie | Terug te vinden op plannen |
|---|---|---|
| Fiche 7: pleister plafond | Alle plafonds zijn afgewerkt met hout | - |
