# Asbestinventarisatattest

Steenweg op Vilvoorde 319, 1745 Opwijk

Attestnummer : **20260709-000218.000**

**Asbestveilig** (maar mogelijk niet asbestvrij)

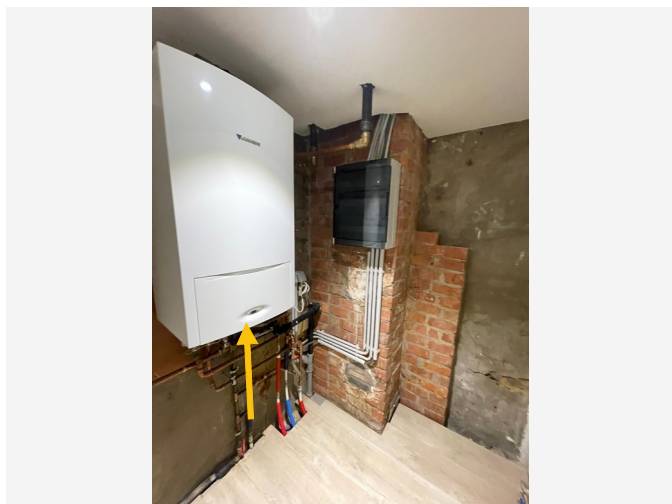
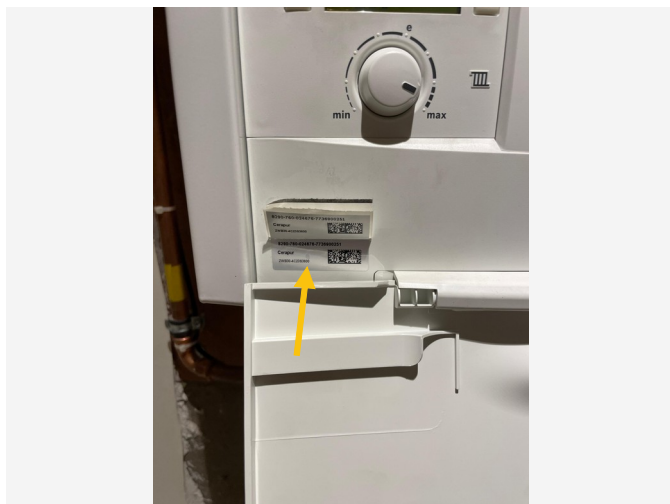
Condensatieketel bouwjaar 2017: niet asbestverdacht.

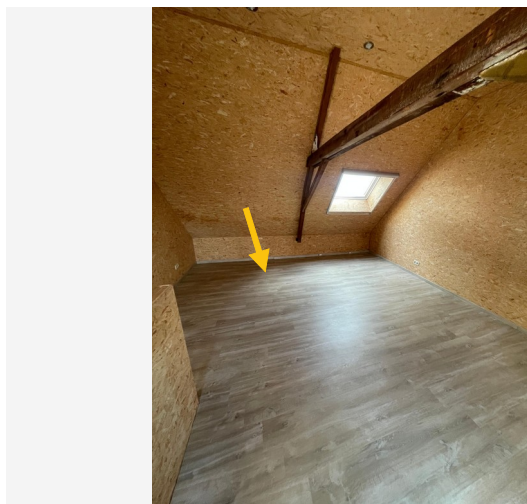
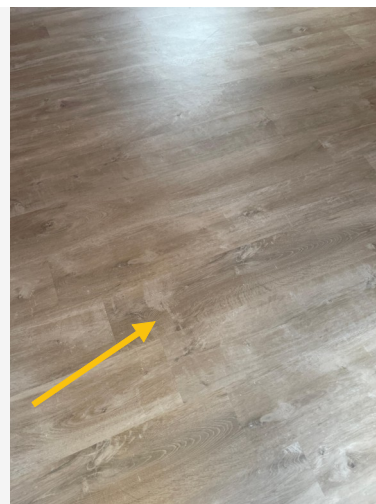
Laminaat is niet asbestverdacht. We hebben echter niet kunnen vaststellen of er mogelijk asbestverdachte of asbesthoudende materialen onder deze toepassingen aanwezig zijn. Bij renovatie of sloop is het aangeraden om een destructief onderzoek te laten uitvoeren van deze toepassingen.

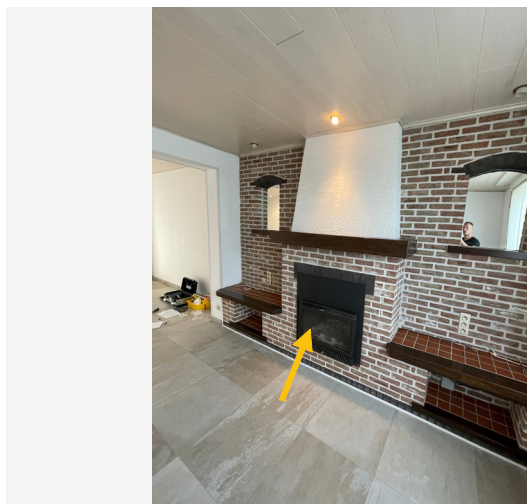
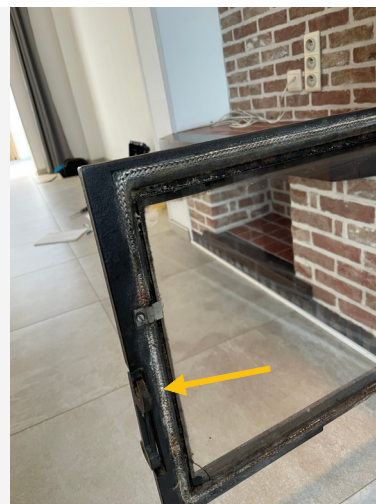
Koord is niet asbestverdacht.

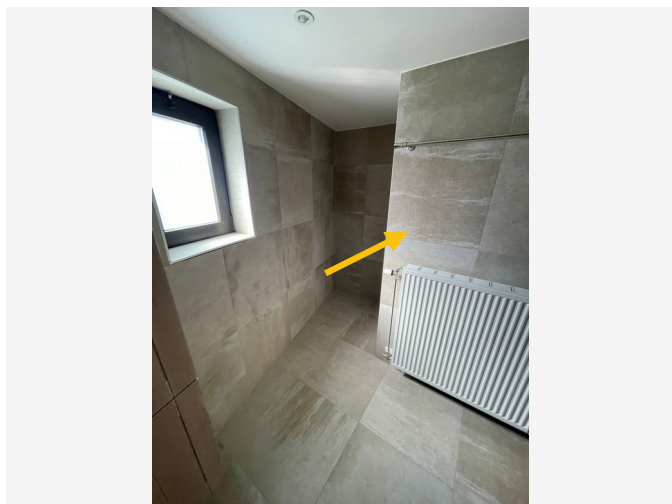
Tegellijm is nergens vast te stellen: geen schade aan vloer- en wandtegels en plinten. Geen monsternamen mogelijk. Destructief onderzoek is noodzakelijk om achterliggende (oudere) lagen te analyseren.

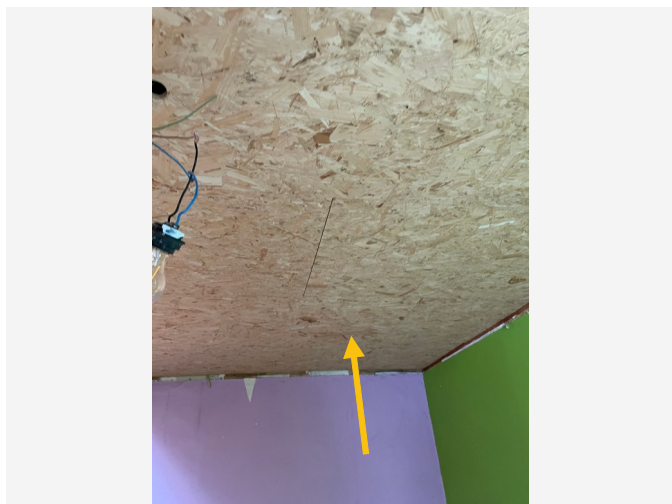
De plafonds zijn gemaakt van niet-asbestverdachte materialen (bijvoorbeeld laminaat, gyproc, ...), deze toepassingen zijn niet asbestverdacht. We hebben echter niet kunnen vaststellen of er mogelijk asbestverdachte of asbesthoudende materialen achter deze toepassingen aanwezig zijn. Bij renovatie of sloop is het aangeraden om een destructief onderzoek te laten uitvoeren van deze toepassingen.

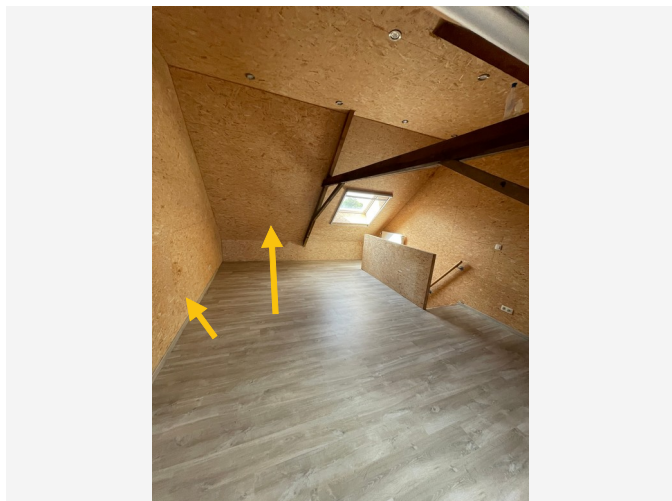
## Fiche 6: Muren en plafond in houten voorzetwanden - Verdiep 2

Volledige verdiep 2 in houten voorzetwanden. We hebben echter niet kunnen vaststellen of er mogelijk asbestverdachte of asbesthoudende materialen achter deze toepassingen aanwezig zijn. Bij renovatie of sloop is het aangeraden om een destructief onderzoek te laten uitvoeren van deze toepassingen.

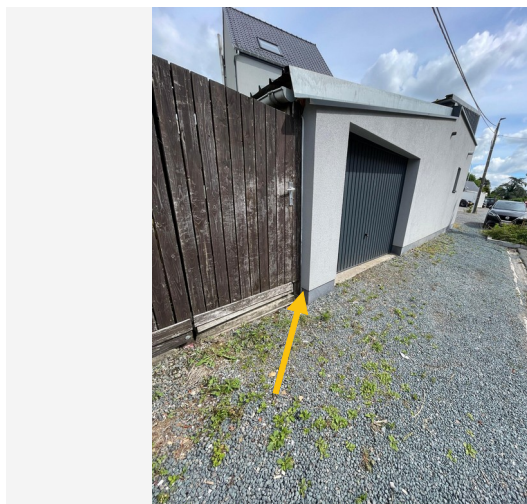
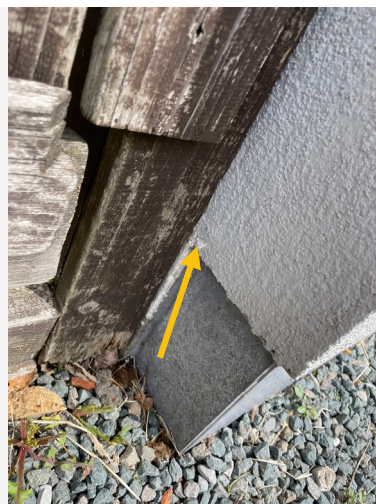
## Fiche 7: Crepi tegen buitenwand

Geen asbest

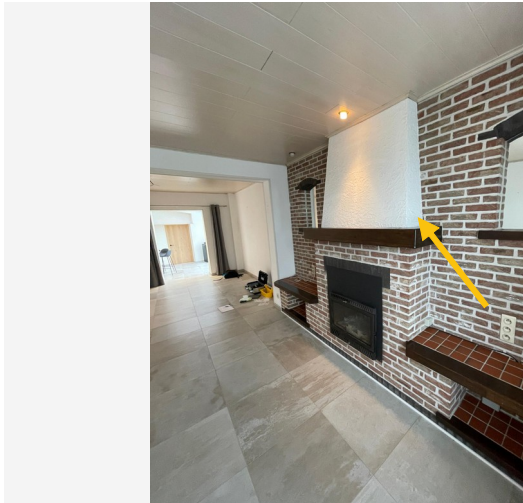
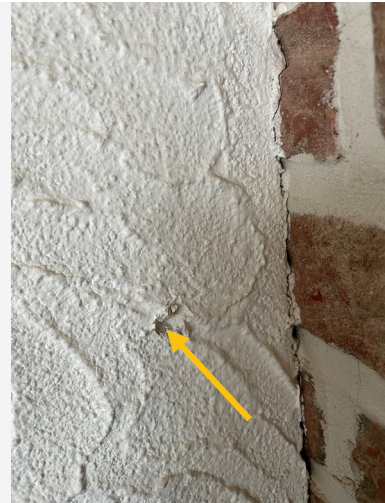
## Fiche 8: Plaat tegen schouw - Living

Geen asbest

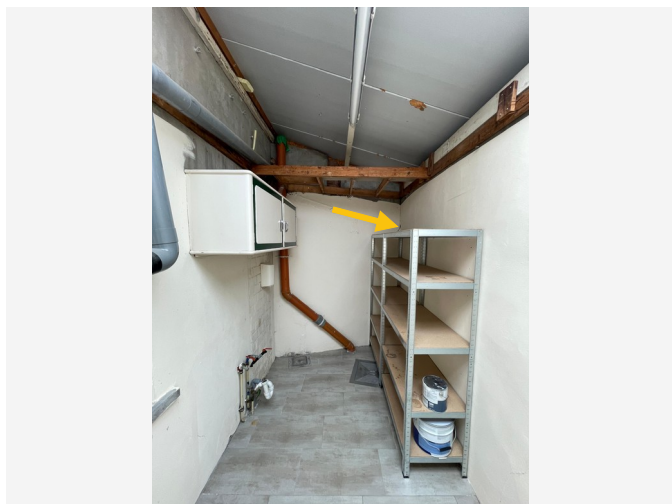
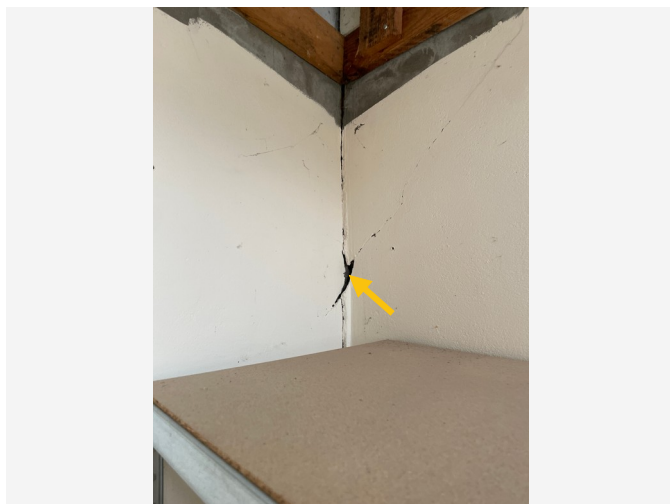
## Fiche 9: Bezetting in cement - Berging

Geen asbest

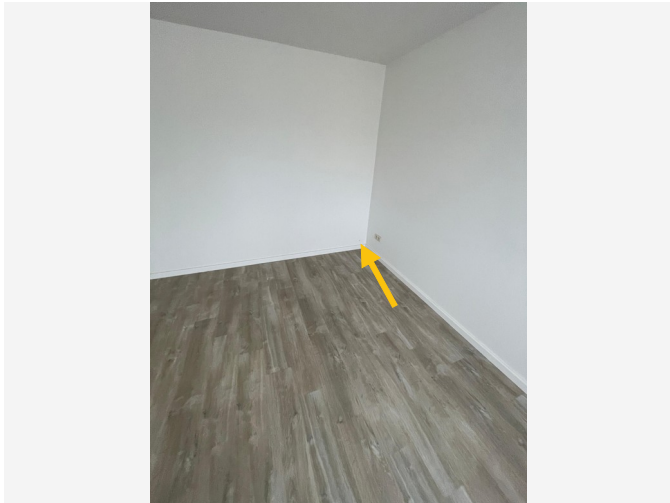
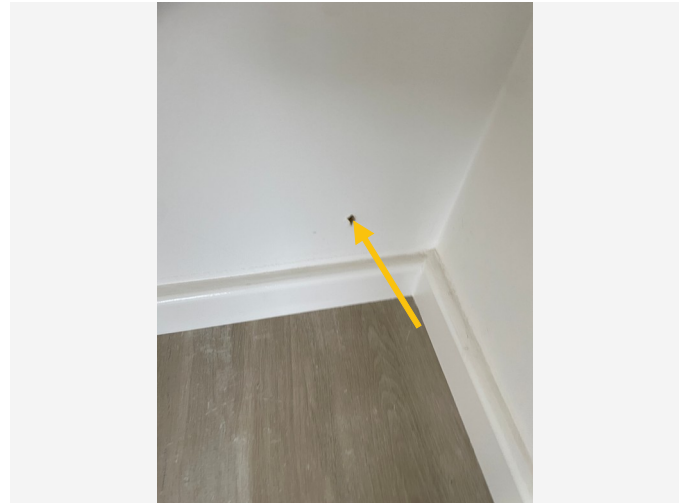
## Fiche 10: Pleisterwerk muren

Geen asbest

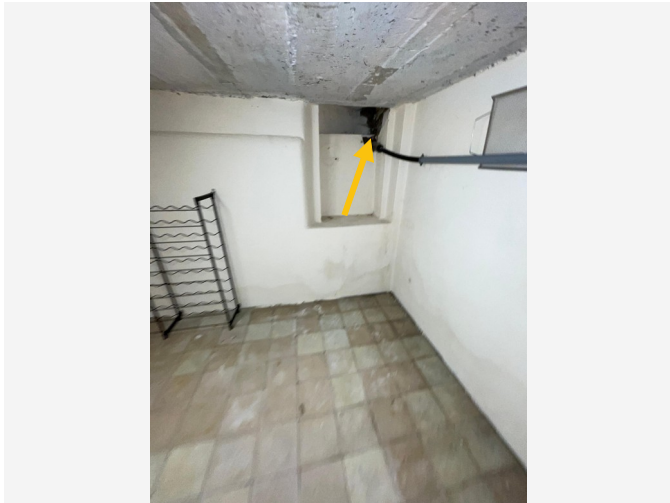
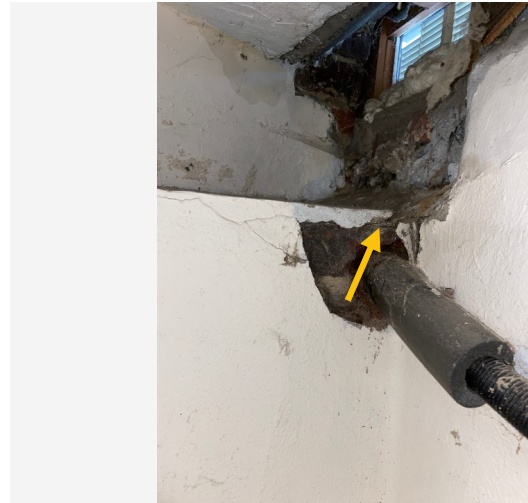
Geen asbest

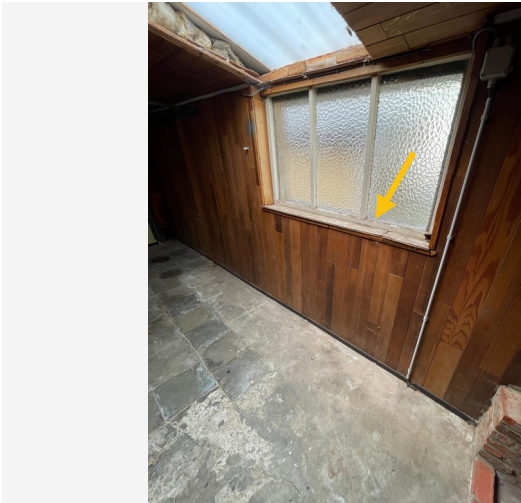
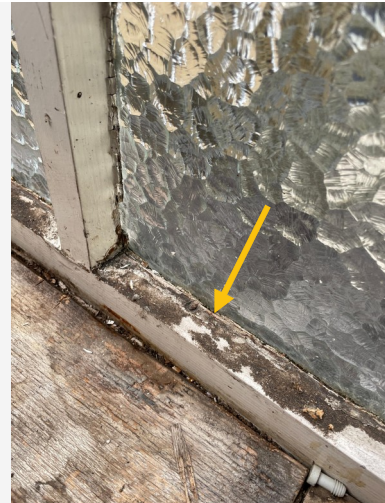
Geen asbest

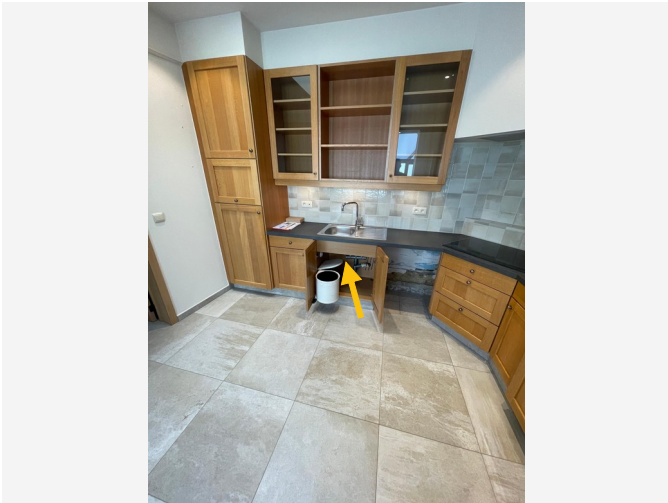
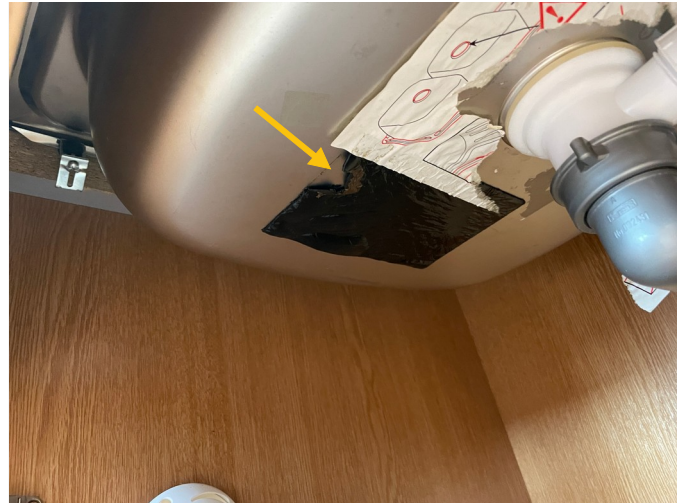
## Fiche 13: Anti-dreun onder spoelbak - Keuken

Geen asbest

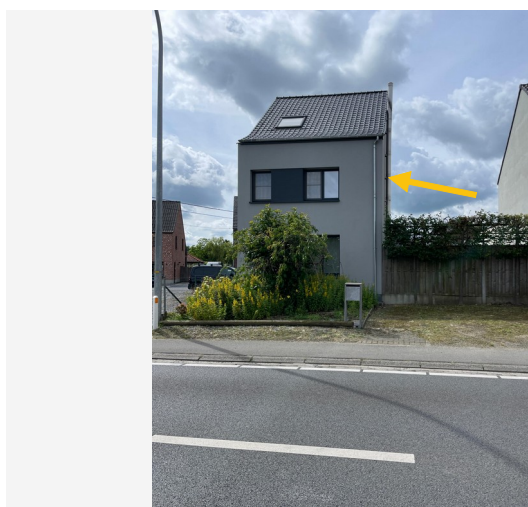
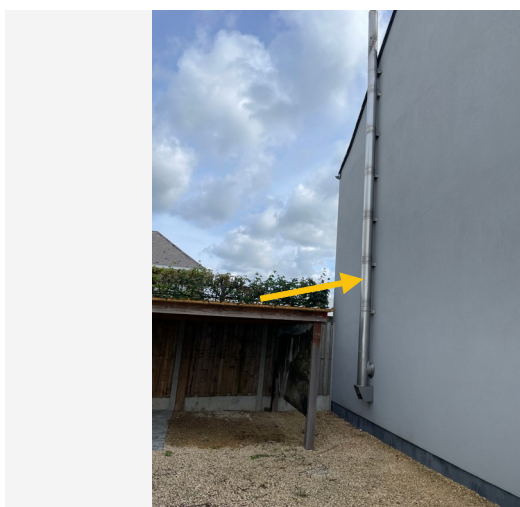
## Fiche 18: Materialen van rookgaskanalen

| Beschrijving | Notitie | Terug te vinden op plannen |
|---|---|---|
| Fiche 18: Materialen van rookgaskanalen | Rookgaskanaal is niet asbestverdacht. | - |
