# Asbestinventarisatetest

Grote Merestraat 36, 9850 Deinze

Attestnummer : 20250527-000364.000

**Niet-asbestveilig**

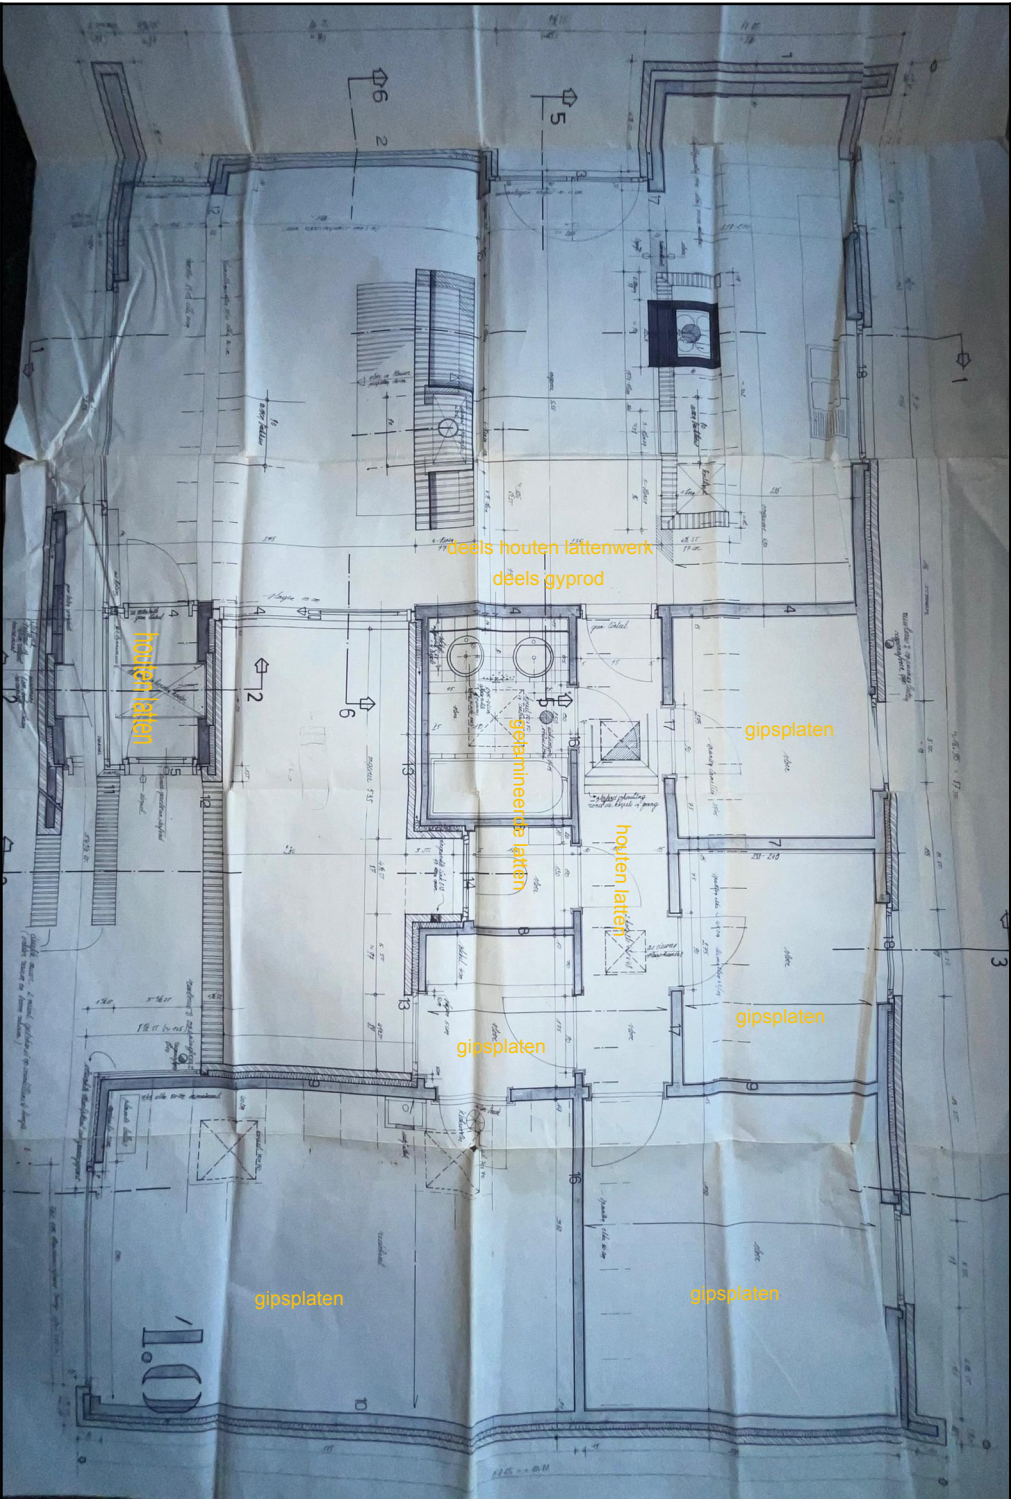
# Plan 1.3: Grondplan glv plafonds

8 alle plafonds op dit verdiep zijn vals

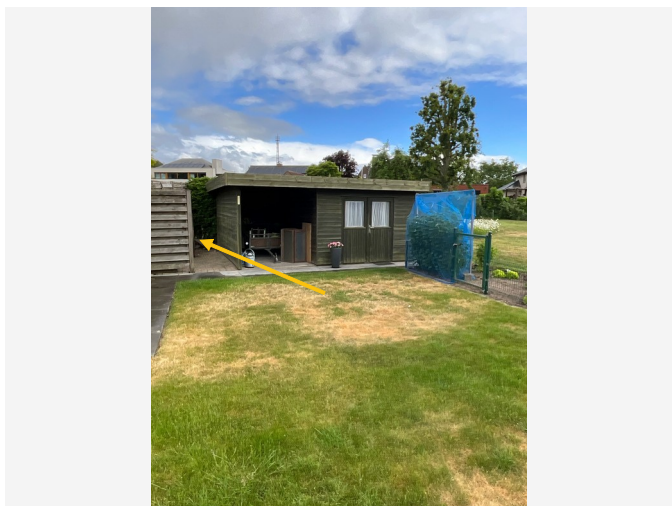
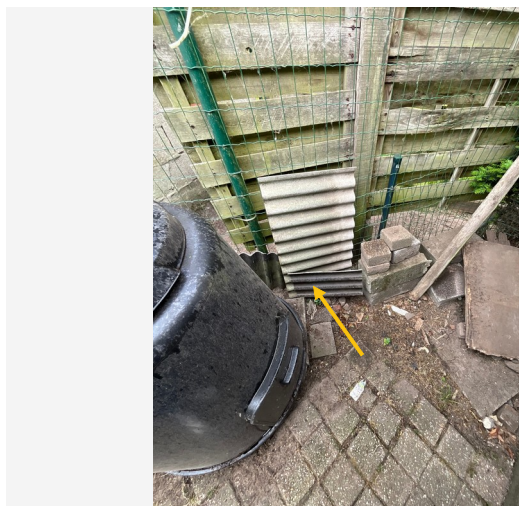
| 1. Asbest afval (resten) | Asbestmateriaal | Dringend verwijderen |

| Beschrijving | Asbest afval (resten) |
| Type afvalstof | Betreft stock-voorraad of gedemonteerde asbestmaterialen |
| Aanwezige resten | 3 stukken golfplaat. |
| Asbestmaterialen | <ul style="list-style-type: none"><li>Dak- en gevelbekleding - Golfplaat</li></ul> |

**Dringend verwijderen**

- Verwijder het asbestafval.

- Eenvoudige handelingen: mag via doe-het-zelf of door werknemer(s) met opleidingsattest eenvoudige handelingen  
EH via doe-het zelf

Bij de gemeente of het plaatselijk containerpark kan je afsluitzakken opvragen om het afval dubbel te verpakken en het af te voeren als hechtgebonden materiaal naar het containerpark. Bescherm jezelf voldoende met de nodige PBM's (mondmasker FFP3, handschoenen, Tyvec CAT III type 5/6, ...).

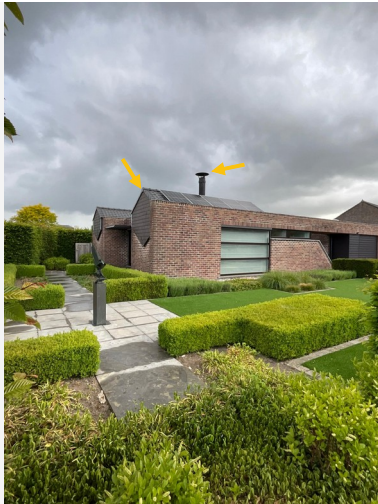
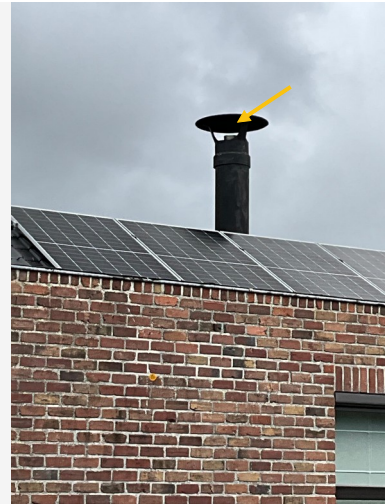
| Eindbeoordeling materiaalrisico | Verhoogd materiaalrisico en/of verhoogde kans op vezelvrijgave |

| Asbestsoort (vezeltype) | Crocidoliet aanwezig |
| Toestand van het materiaal | Licht beschadigd, licht verweerd. Intact calciumsilicaatmateriaal of categorie III 'gebondenheid' |

| Beschrijving | Schouwhoed |
| Asbestmateriaal | Schouwhoed, ventilatiekap (anti-windval) |

Verwijderen

- Zorg voor een veilig beheer. Vermijd het beschadigen van het asbestmateriaal. Controleer de toestand jaarlijks op wijzigingen.
- Voer bijkomende staalname(s) uit.

De buis kan voorzichtig losgebeiteld worden , extra bevochtigen om stof te voorkomen

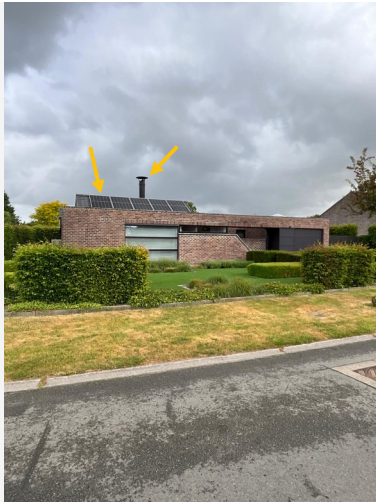
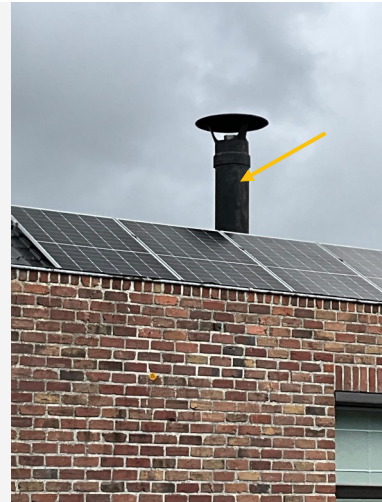
## Fiche 3: Schouwbus (contact met binnenluchtstromen)

| Eindbeoordeling materiaalrisico | Verhoogd materiaalrisico en/of verhoogde kans op vezelvrijgave |

| Asbestsoort (vezeltype) | Crocidoliet aanwezig |
| Toestand van het materiaal | Licht beschadigd, licht verweerd. Intact calciumsilicaatmateriaal of categorie III 'gebondenheid' |

| Beschrijving | Schouwbus (contact met binnenluchtstromen) |
| Asbestmateriaal | Rookgaskanaal |

Verwijderen

- Zorg voor een veilig beheer. Vermijd het beschadigen van het asbestmateriaal. Controleer de toestand jaarlijks op wijzigingen.

De buis kan voorzichtig losgebeiteld worden , extra bevochtigen om stof te voorkomen

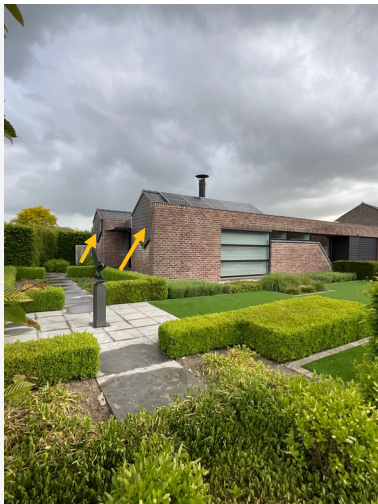
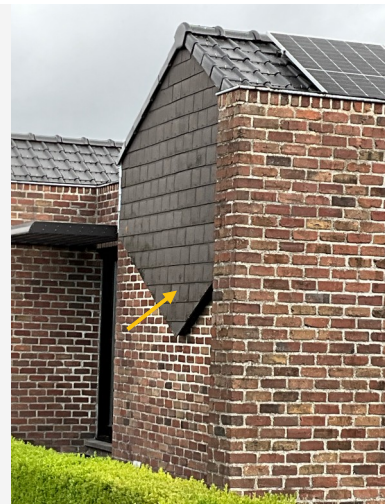
| Opmerking | <p>De leien zijn visueel en volgens expertise als asbestverdacht beschouwd.</p> <p>De vermelde oppervlaktes, diktes en volumes betreffen een beredeneerde schatting. Er worden geen rechten verleend aan deze oppervlaktes/diktes/volumes.</p> |

Verwijderen

- Zorg voor een veilig beheer. Vermijd het beschadigen van het asbestmateriaal. Controleer de toestand jaarlijks op wijzigingen.
- Hemelwater dat afspoelt van asbestcement daken of gevels kan asbestdeeltjes bevatten. Gebruik het enkel voor gesloten circuits (bv. spoelen toiletten). Reinig na het vervangen van het dak of de gevel de dakgoten en regenwaterput of -ton om asbesthoudend sediment of slib te verwijderen

- Eenvoudige handelingen: mag via doe-het-zelf of door werknemer(s) met opleidingsattest eenvoudige handelingen  
EH via doe-het zelf Dragen van de nodige beschermingsmiddelen (mondmasker ffp3, handschoenen, tyvec CAT III type 5-6 ). Indien mogelijk de ondervloer afdekken , leien voorzichtig verwijderen, extra fixeren, niet breken , niet gooien, onmiddellijk verpakken of voorzichtig in container met asbest bag plaatsen.

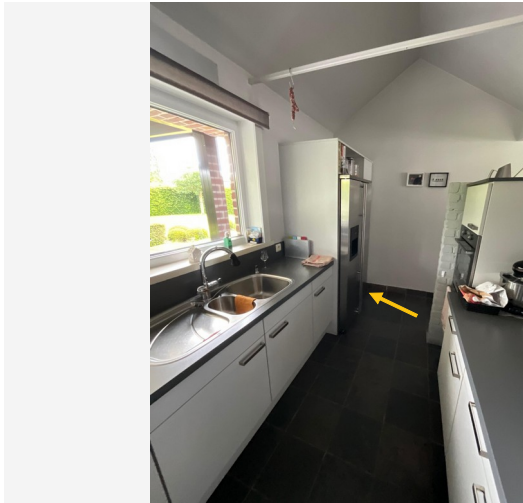
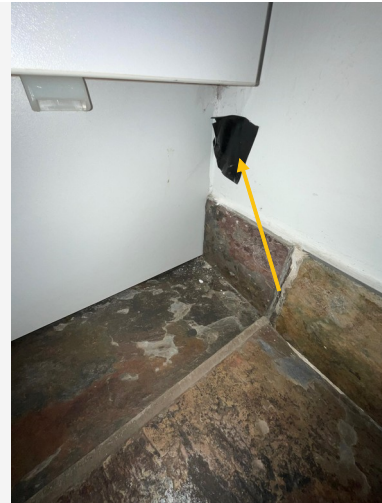
## Fiche 12: 001 Pleister Wand (overal volle wanden)

Geen asbest
