# Asbestinventarisatetest

Misweg 91, 3770 Riemst

Attestnummer : 20260706-000384.000

**Niet-asbestveilig**

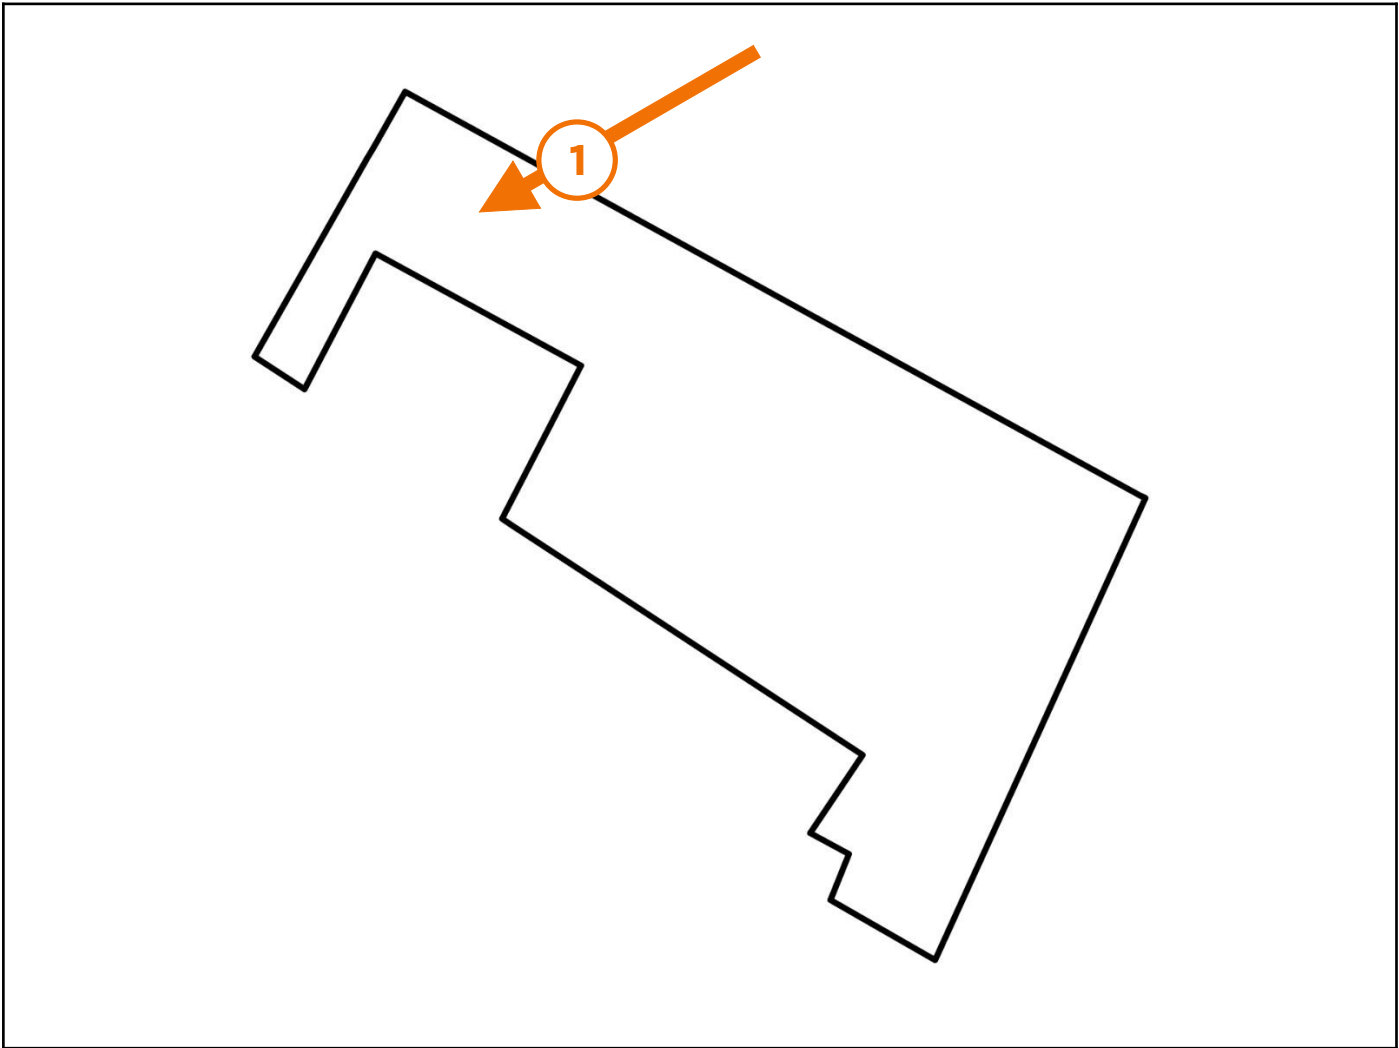
Plan 1.5: dak

| Beschrijving | Type | Actie |
|---|---|---|
| 1. .rookgaskanaal in asbest cement | Asbestmateriaal | Verwijderen |

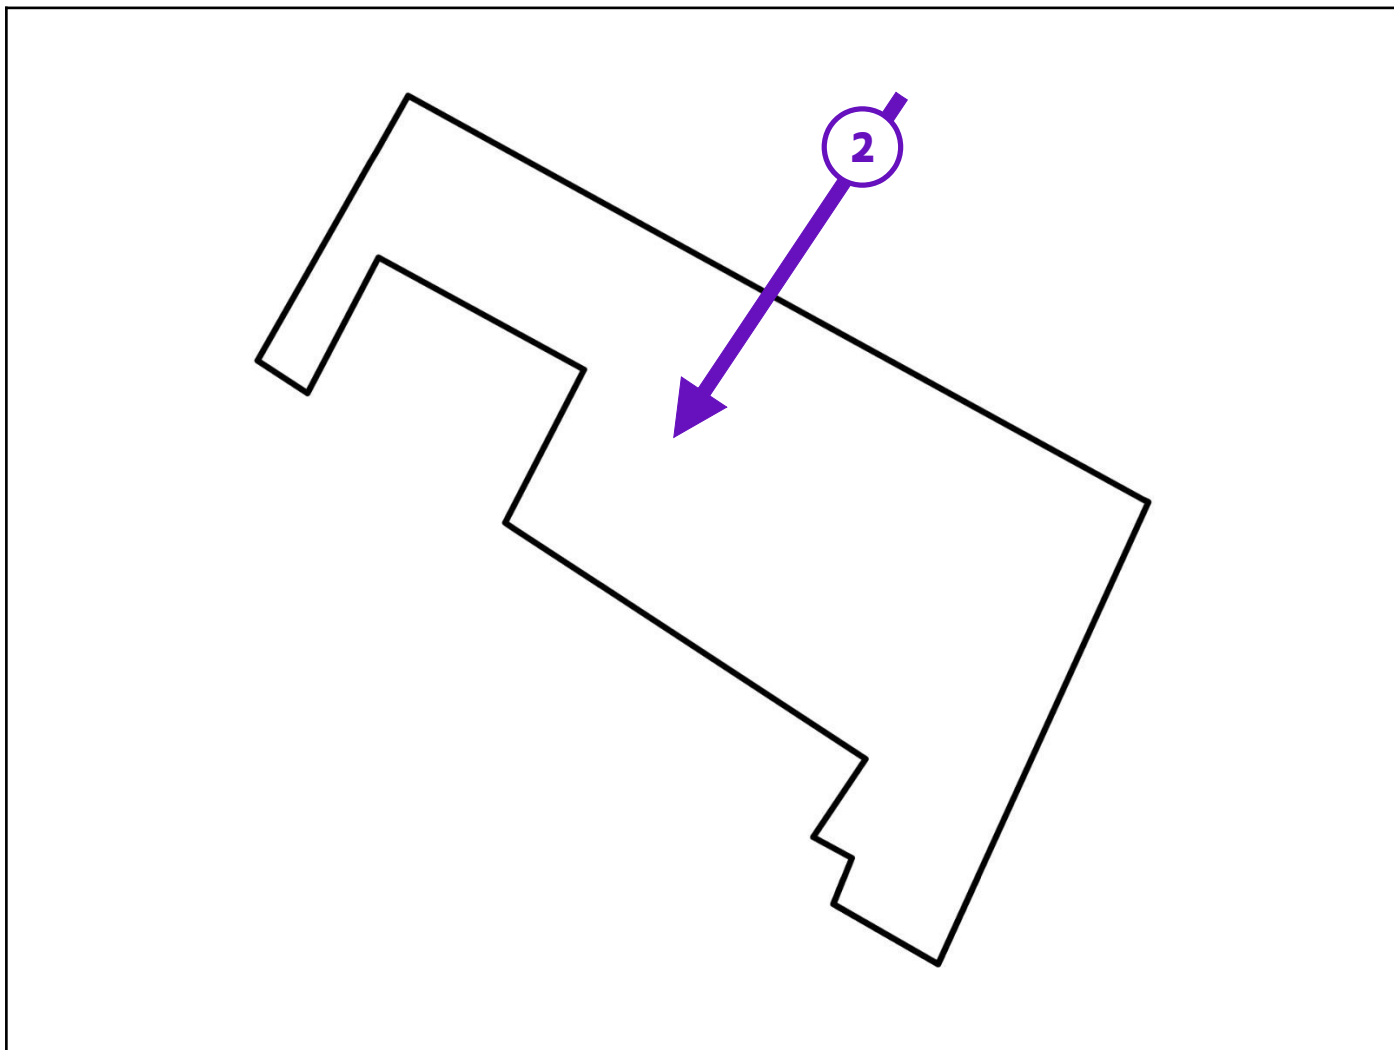
## Plan 1.6: omtrek woning

| Beschrijving | Type | Actie |
|---|---|---|
| 2. Schoorsteen (rookgaskanaal) | Beperking | - |

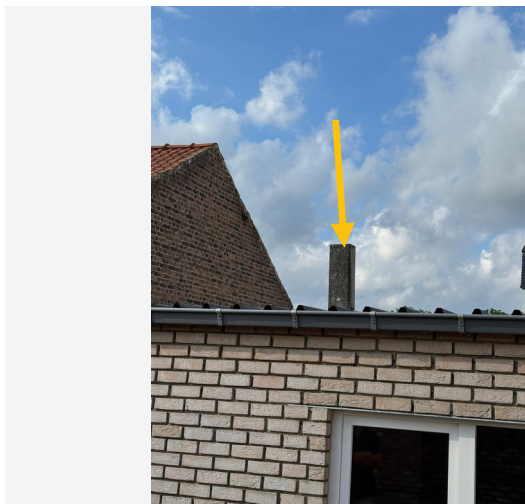
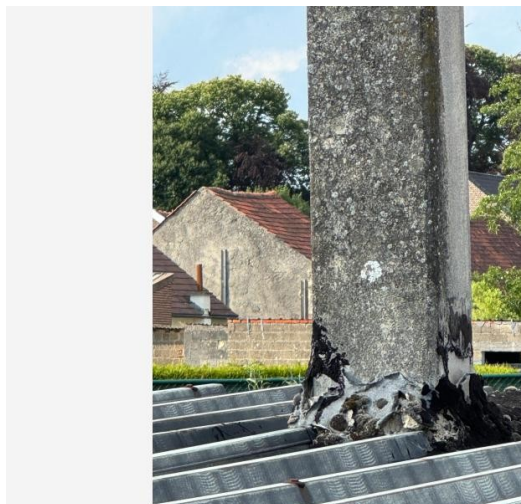
Het asbestmateriaal valt onder de mijlpaal van 2034.

Vermoedelijk loopt de buis door in een kanaal in de gemetste schouw, dit vereist specifieke bijkomende maatregelen en voldoende expertise om deze buis correct te verwijderen zonder de buis stuk te maken. Bij het verwijderen kan stof voorkomen.

| Eindbeoordeling materiaalrisico | Laag materiaalrisico en/of verlaagde kans op vezelvrijgave |

| Asbestsoort (vezeltype) | Crocidoliet aanwezig |
| Toestand van het materiaal | Licht beschadigd, licht verweerd. Intacte calciumsilicaatplaat of materiaal met categorie 3-gebondenheid |

| Identificatiemethode | <p>De asbestdeskundige beoordeelt het materiaal als asbestverdacht en dus asbesthoudend, en dit zonder monstername.</p> <p>Motivatie: De monstername brengt andere schade aan dan schade die inherent is aan de monstername.</p> |
| Opmerking | moeilijk om in deze nauwe ruimte een representatief monster te nemen. |

Verwijderen

- Zorg voor een veilig beheer. Vermijd het beschadigen van het asbestmateriaal. Controleer de toestand jaarlijks op wijzigingen.
- Voer bijkomende staalname(s) uit.

- Eenvoudige handelingen: enkel door erkend asbestverwijderaar  
<https://ovam.vlaanderen.be/wie-mag-wat-verwijderen>

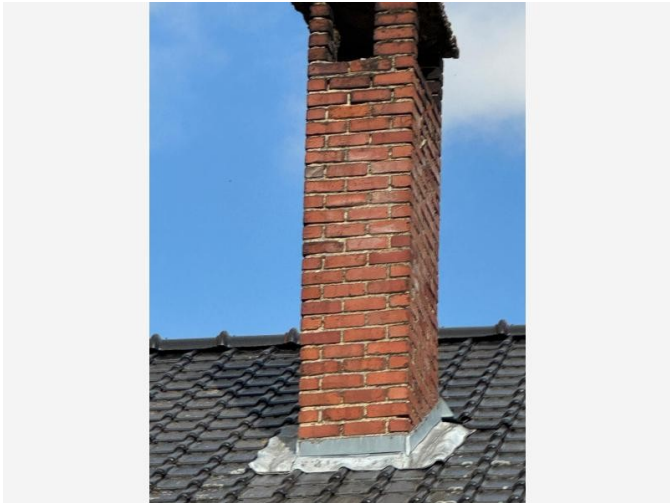
*Situeringsfoto*

**Reden:** Er is geen volledige risicobeoordeling mogelijk

**Uitleg van de asbestdeskundige:** schouwen op het dak en in de appartementen zijn slechts gedeeltelijk inspecteerbaar. geen mogelijkheid om bij een normale visuele controle de totale schouwdoorgang te inspecteren. eventueel mogelijk met een hoogtewerker.

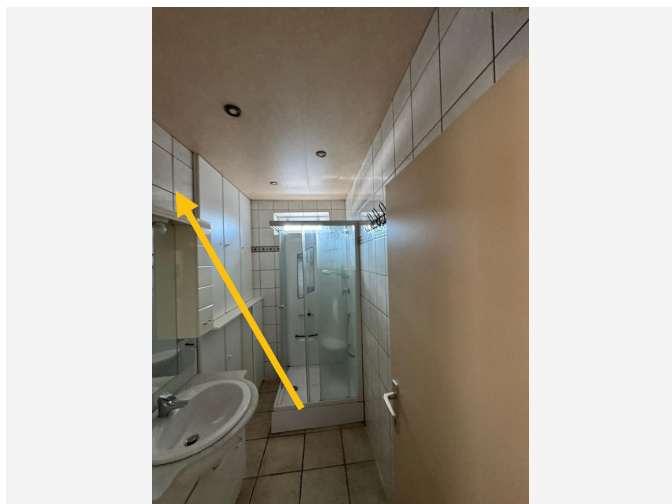
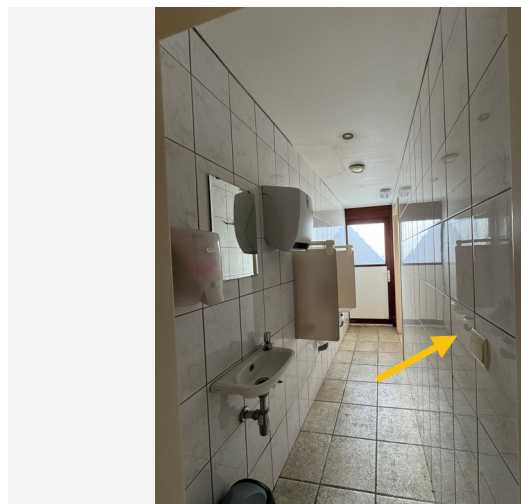
faience tegels worden standaard opgenomen in het attest. zowel de tegels als de lijm werden in sommige gevallen vanuit een asbesttoepassing gemaakt. bij verwijdering of renovatie best verder te onderzoeken of correct afvoeren.

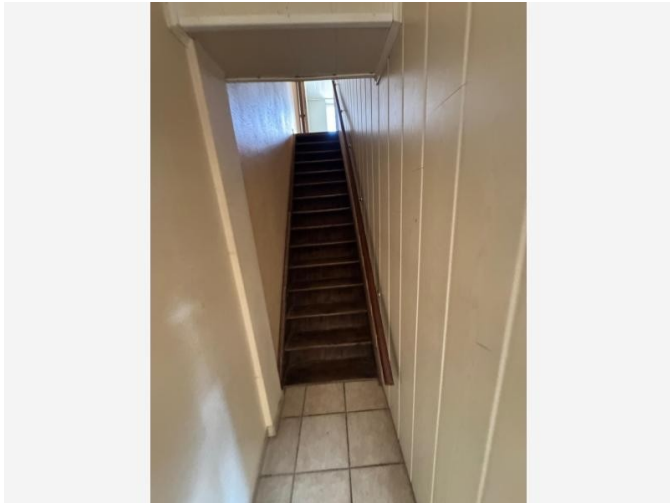
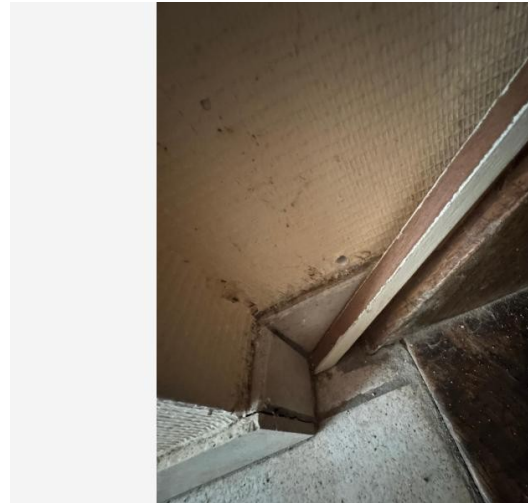
## Fiche 4: Pleisterwerk muren

Geen asbest

| # | Type | Referentie | Resultaat |
|---|---|---|---|
| 4.1 | Mengmonster | P1 (2de laboanalyse) | Geen asbest |

| Opmerking | Mengstaal op verschillende locaties. (geen pleisterwerk in de technische ruimte)<br><br>oppervlakte indicatief (schatting) |

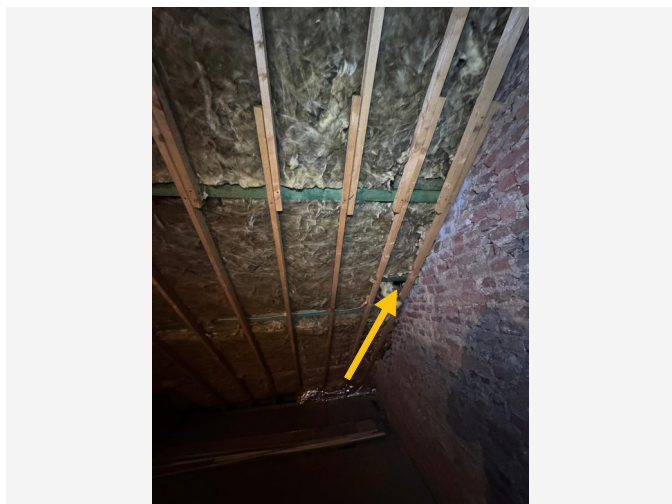
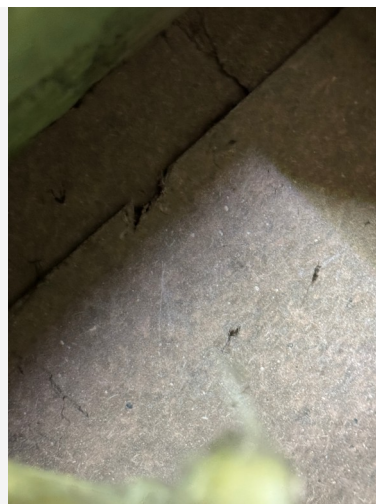
Geen asbest

| # | Type | Referentie | Resultaat |
|---|---|---|---|
| 5.1 | Puntmonster | PO | Geen asbest |

| Opmerking | oppervlakte is indicatief (schatting)<br>staalname genomen achter isolatiewol van roze onderdak plaat |

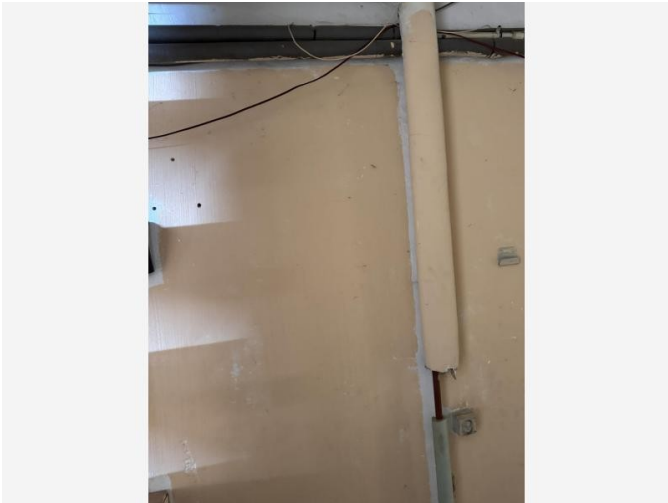
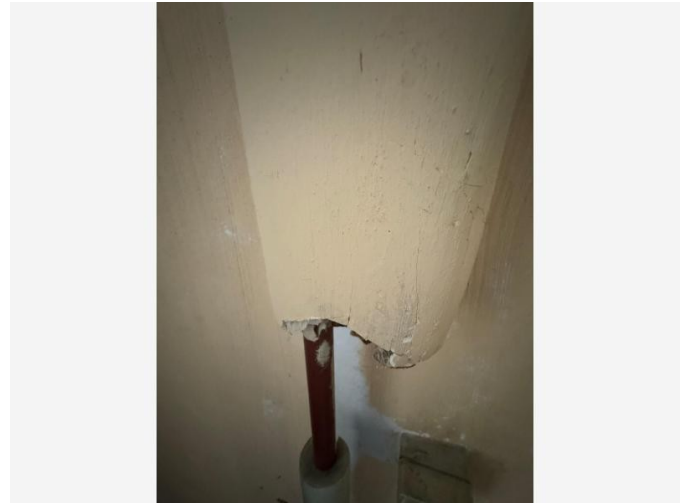
## Fiche 6: - Leidingisolatie

Geen asbest

| # | Type | Referentie | Resultaat |
|---|---|---|---|
| 6.1 | Mengmonster | L1 - Rechte stukken | Geen asbest |

| Opmerking | <p>leidingisolatie die vooral bestaat uit isolatie wol, karton, hardere buitenlaag.</p> <p>negatief bevonden door het labo.</p> <p>zeer kort stuk, resant van vroeger. 1 mengstaal genomen.</p> |

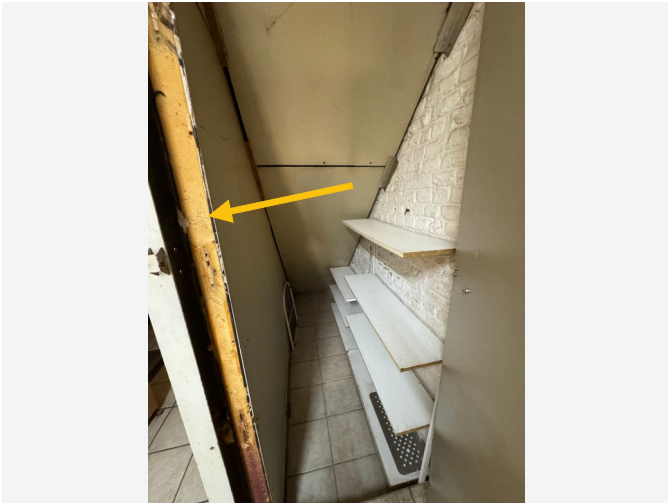
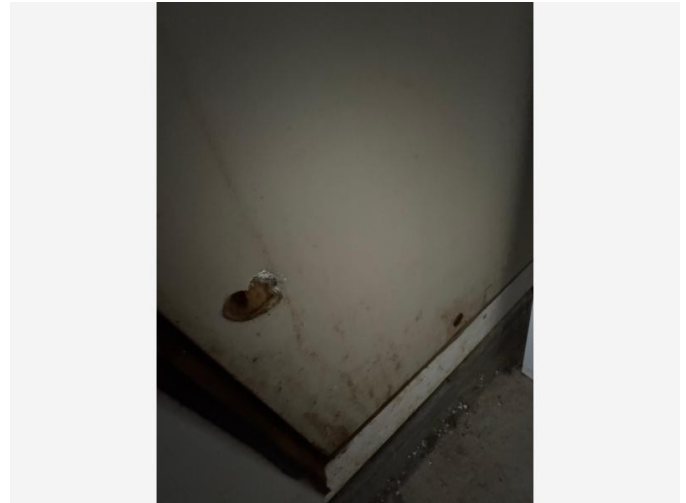
## Fiche 7: Isolatieplaten onder trap

Geen asbest

| # | Type | Referentie | Resultaat |
|---|---|---|---|
| 7.1 | Puntmonster | PI | Geen asbest |

| Opmerking | isolatiewand onder de trap. |

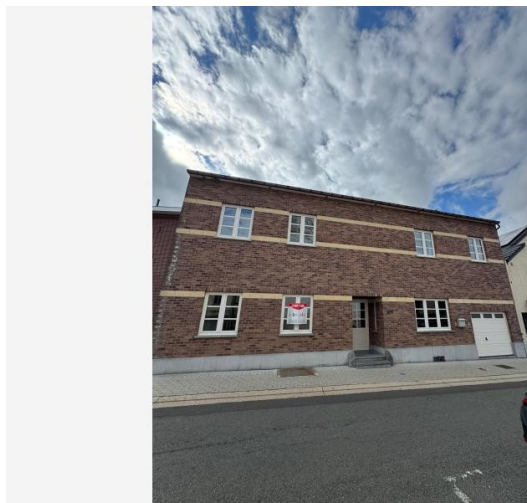
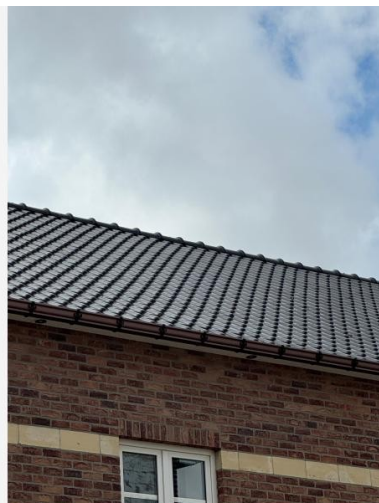
### Fiche 8: Dakbedekking

| Beschrijving | Notitie | Terug te vinden op plannen |
|---|---|---|
| Fiche 8: Dakbedekking | niet asbestverdacht, standaard dakpannen | - |

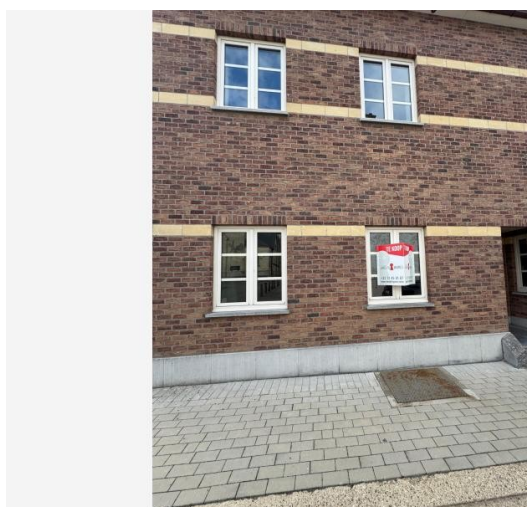
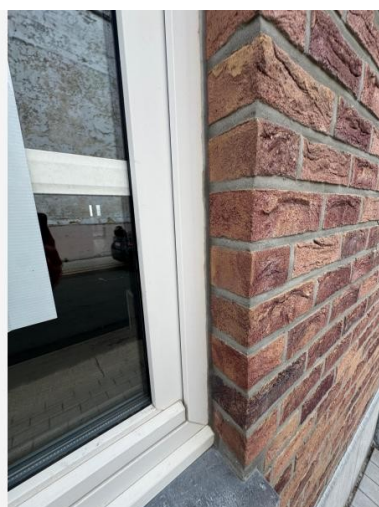
### Fiche 9: Mastiek - niet asbestverdacht

| Beschrijving | Notitie | Terug te vinden op plannen |
|---|---|---|
| Fiche 9: Mastiek - niet asbestverdacht | soepele mastiek, niet asbestverdacht. | - |
