# Asbestinventarisat attest

Langeweestraat 27, 9340 Lede

Attestnummer : 20260505-000217.000

Uitgegeven op : 05.05.2026

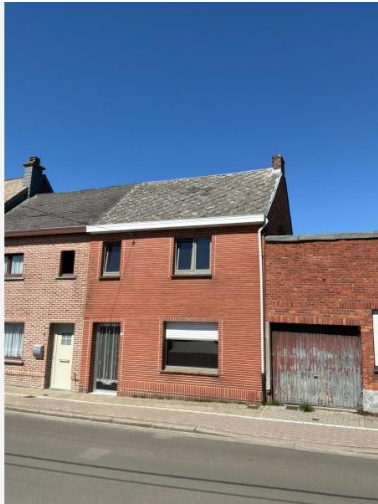
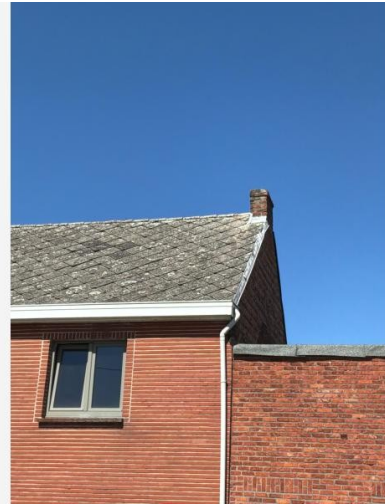
Het asbestmateriaal valt onder de mijlpaal van 2034.

**Dringend verwijderen**

| Eindbeoordeling materiaalrisico | Hoog materiaalrisico en/of hoge kans op vezelvrijgave |

| Asbestsoort (vezeltype) | Crocidoliet aanwezig |
| Toestand van het materiaal | Matig beschadigd, matig verweerd |

| Beschrijving | leien dak |

- Zorg voor een veilig beheer. Vermijd het beschadigen van het asbestmateriaal. Controleer de toestand jaarlijks op wijzigingen.
- Hemelwater dat afspoelt van asbestcement daken of gevels kan asbestdeeltjes bevatten. Gebruik het enkel voor gesloten circuits (bv. spoelen toiletten). Reinig na het vervangen van het dak of de gevel de dakgoten en regenwaterput of -ton om asbesthoudend sediment of slib te verwijderen
- Voer bijkomende staalname(s) uit.

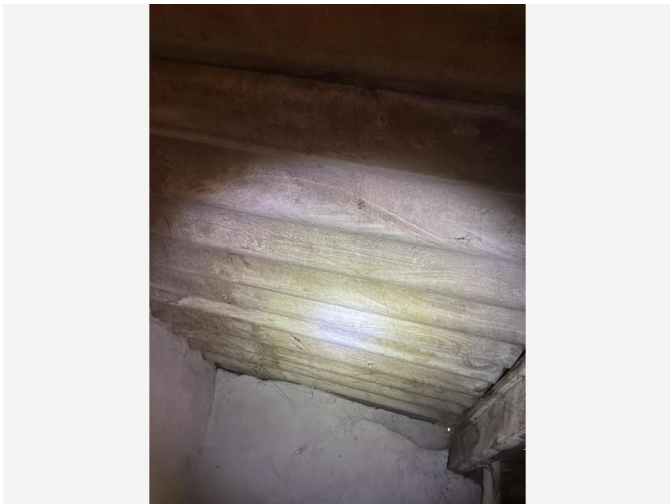
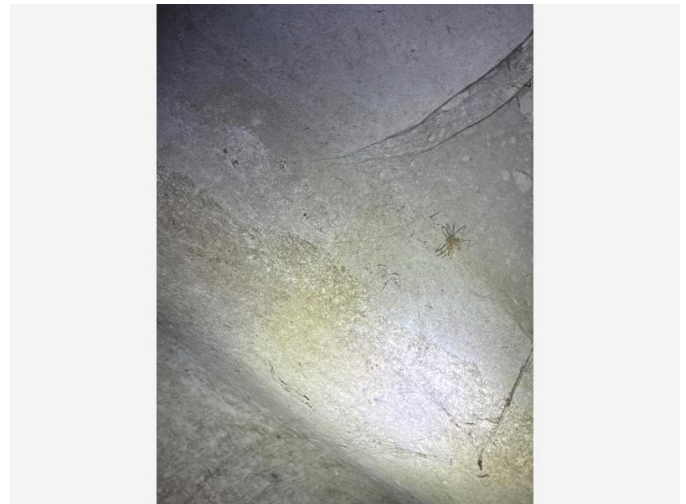
Het asbestmateriaal valt onder de mijlpaal van 2034.

**Dringend verwijderen**

| Eindbeoordeling materiaalrisico | Hoog materiaalrisico en/of hoge kans op vezelvrijgave |

| Asbestsoort (vezeltype) | Crocidoliet aanwezig |
| Toestand van het materiaal | Matig beschadigd, matig verweerd |

| Beschrijving | golfplaten dak |
| Opmerking | Geschatte hoeveelheid.<br>Breukvlak gemaakt: duidelijk asbestvezels aanwezig. |

- Zorg voor een veilig beheer. Vermijd het beschadigen van het asbestmateriaal. Controleer de toestand jaarlijks op wijzigingen.
- Hemelwater dat afspoelt van asbestcement daken of gevels kan asbestdeeltjes bevatten. Gebruik het enkel voor gesloten circuits (bv. spoelen toiletten). Reinig na het vervangen van het dak of de gevel de dakgoten en regenwaterput of -ton om asbesthoudend sediment of slib te verwijderen
- Voer bijkomende staalname(s) uit.

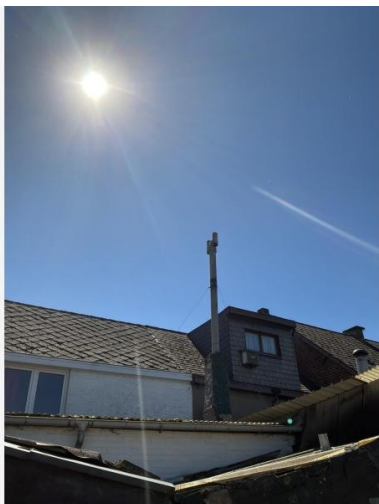
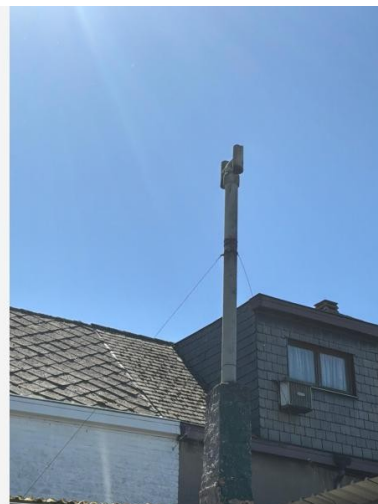
Het asbestmateriaal valt onder de mijlpaal van 2034.

**Dringend verwijderen**

| Eindbeoordeling materiaalrisico | Hoog materiaalrisico en/of hoge kans op vezelvrijgave |

| Asbestsoort (vezeltype) | Crocidoliet aanwezig |
| Toestand van het materiaal | Matig beschadigd, matig verweerd |

| Beschrijving | Asbest cement rookgaskanaal |

- Zorg voor een veilig beheer. Vermijd het beschadigen van het asbestmateriaal. Controleer de toestand jaarlijks op wijzigingen.
- Voer bijkomende staalname(s) uit.

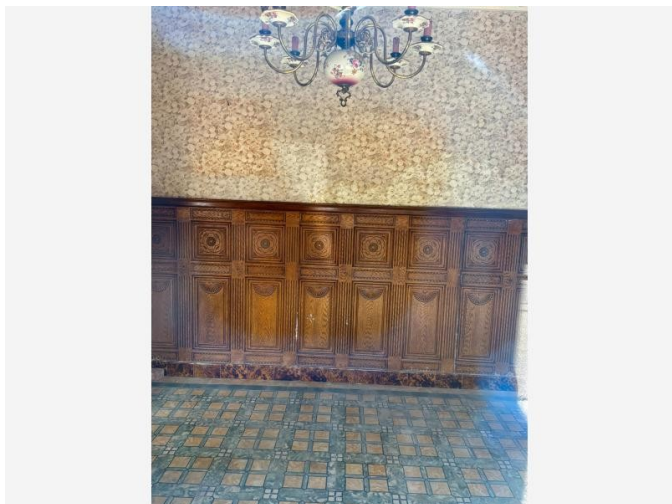
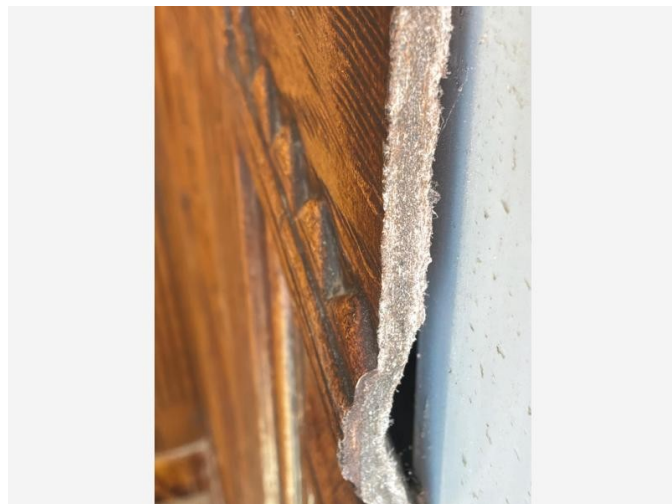
Het asbestmateriaal valt onder de mijlpaal van 2040.

Verwijderen

| Eindbeoordeling materiaalrisico | Verhoogd materiaalrisico en/of verhoogde kans op vezelvrijgave |

| Asbestsoort (vezeltype) | Crocidoliet aanwezig |

| Beschrijving | Asbest lambrisering |

- Zorg voor een veilig beheer. Vermijd het beschadigen van het asbestmateriaal. Controleer de toestand jaarlijks op wijzigingen.
- Voer bijkomende staalname(s) uit.

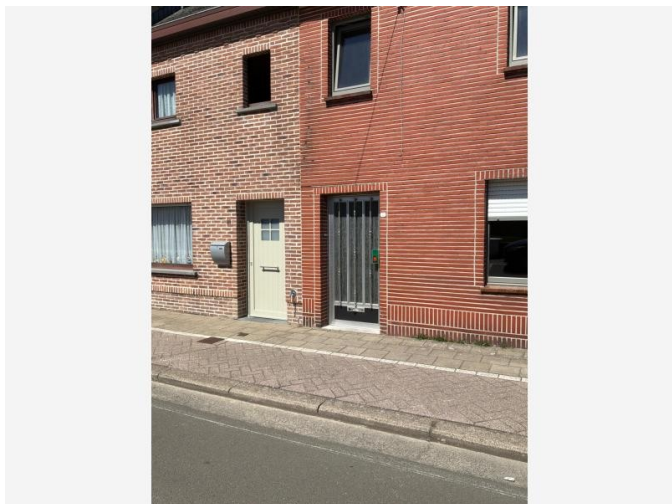
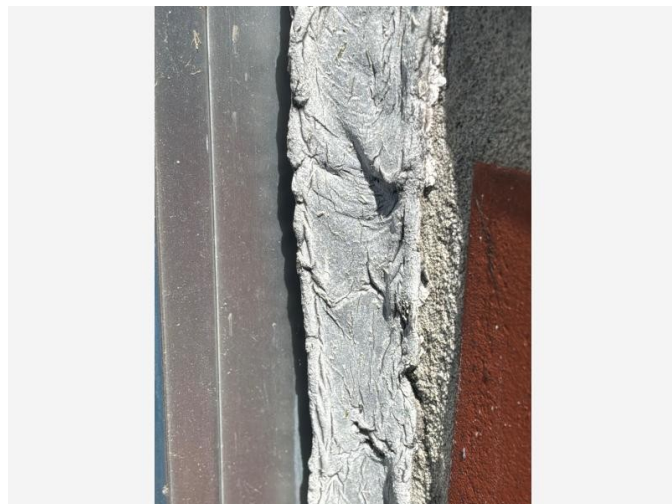
| Opmerking | Geschatte hoeveelheid. Amfibool vezels zichtbaar met blote oog, geen crocidoliet aanwezig. |

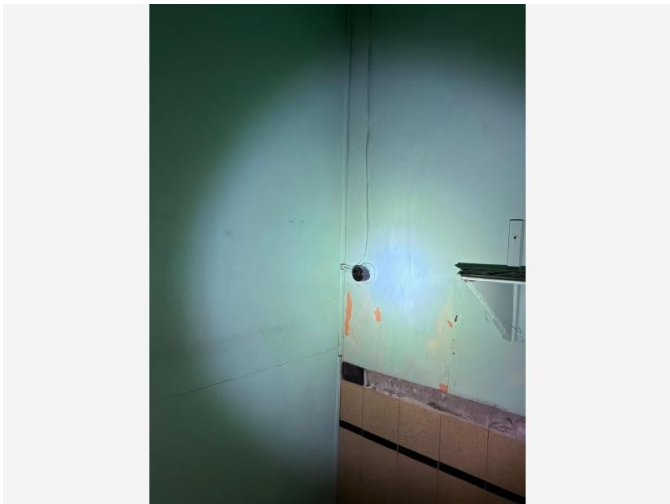
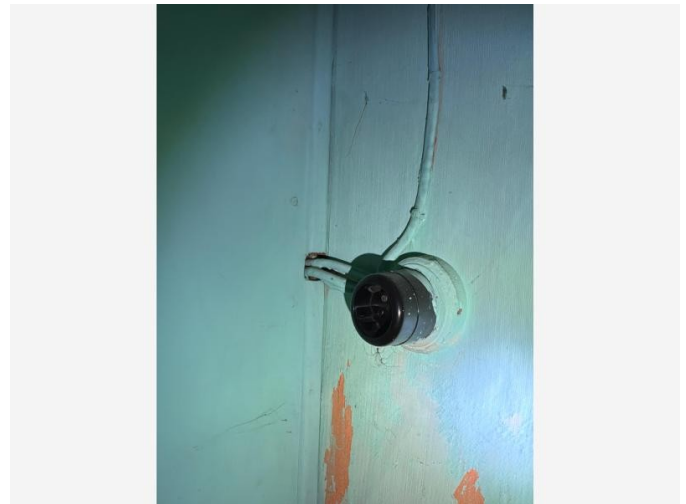
| Opmerking | <p>Geschatte hoeveelheid</p> <p>Betreft verschillende toepassingen in bakeliet</p> |

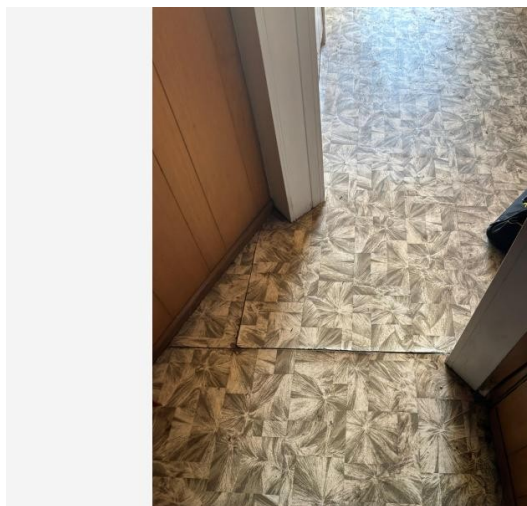
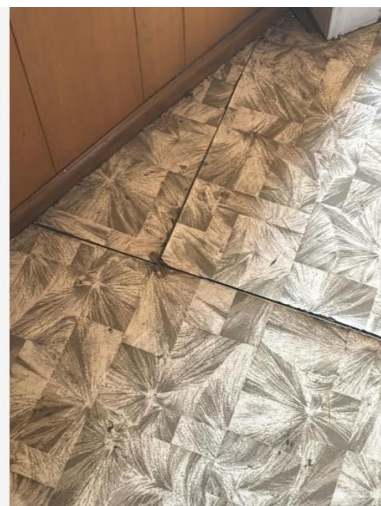
| Basis voor advies | De asbestdeskundige beoordeelt het materiaal als niet-asbestverdacht. |

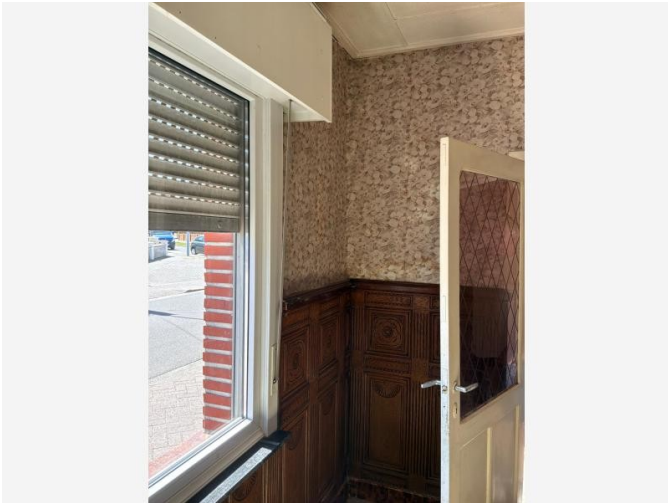
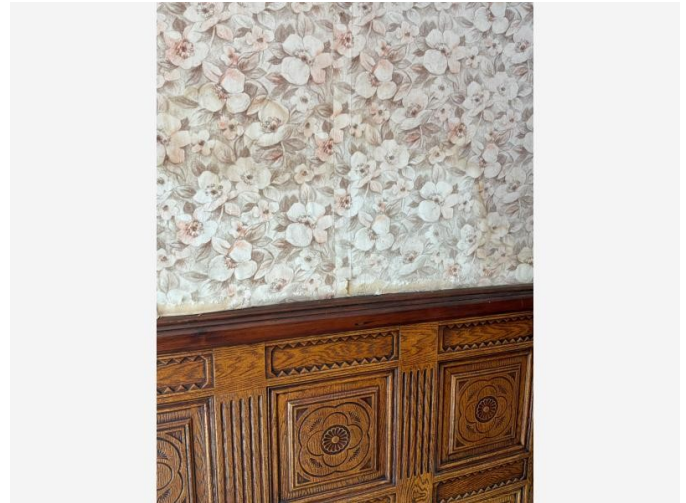
## Fiche 11: pleisterwerk wanden

Geen asbest

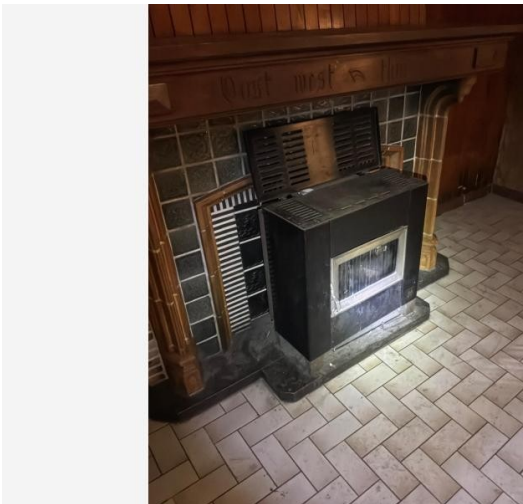
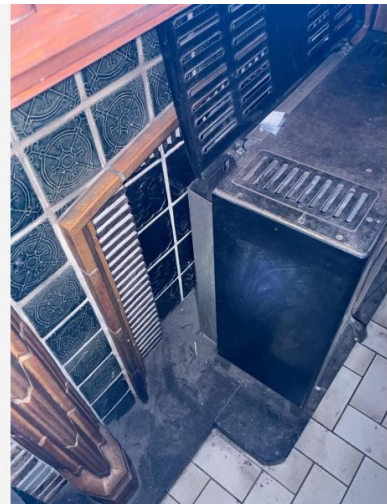
## Fiche 14: Ketel: Geen asbest verdachte pakkingen waarneembaar

| Beschrijving | Notitie | Terug te vinden op plannen |
|---|---|---|
| Fiche 14: Ketel: Geen asbest verdachte pakkingen waarneembaar | Aan de ketel zijn geen asbest verdachte pakkingen waar te nemen. Indien de ketel een bouwjaar van voor 2001 heeft kunnen er zich mogelijks binnen in de ketel nog asbest verdachte pakkingen bevinden. | - |
