# Asbestinventarisatetest

Van Severlaan 86/41, 1970 Wezembeek-Oppem

Attestnummer : 20260709-000109.000

# Zone 1: Hoofdgebouw - Appartementsgebouw

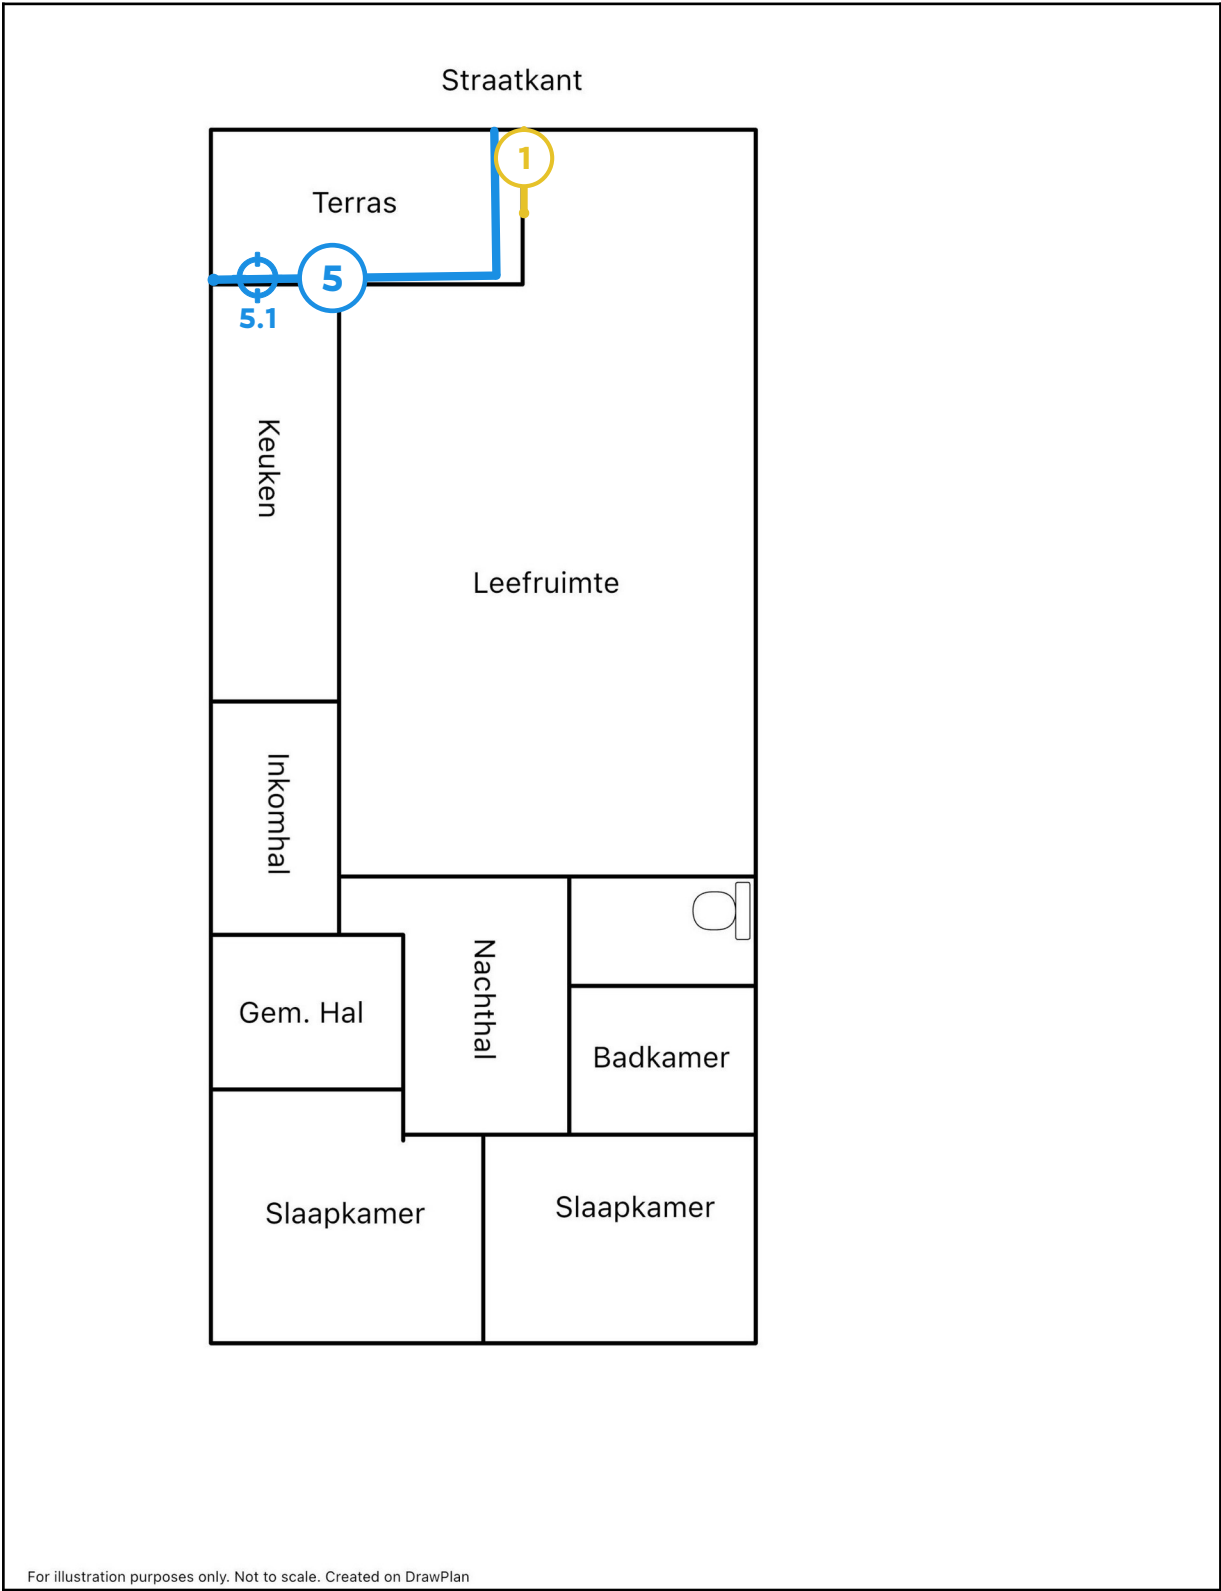
# Plan 1.3: Appartement B41 - V+4 - varia

| 1. Glasal vensterpaneel | Asbestmateriaal | Zorgvuldig beheren |

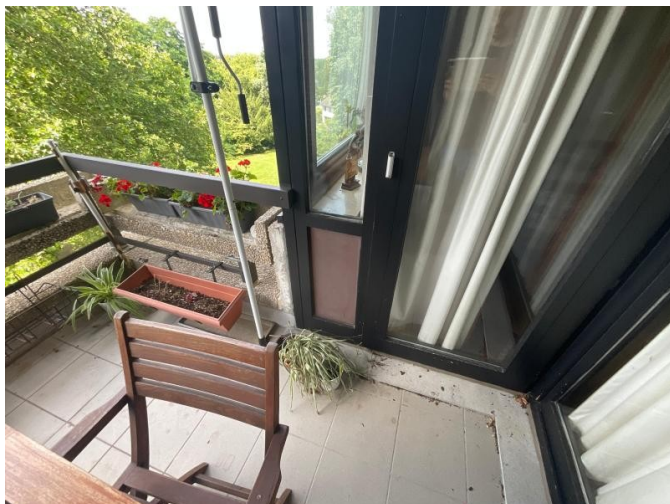
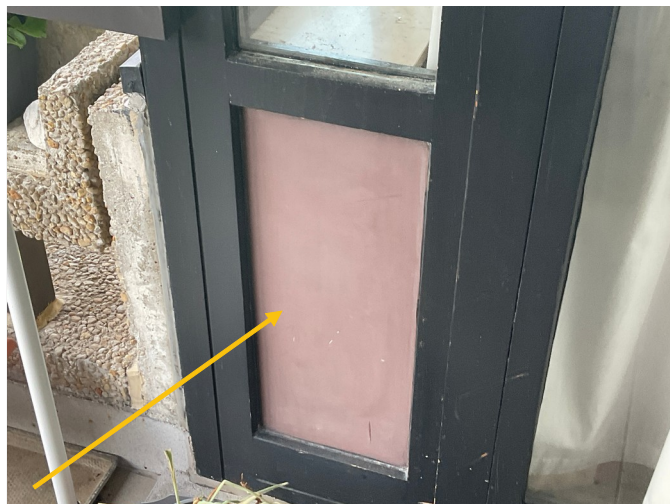
Het asbestmateriaal valt onder de mijlpaal van 2040.

Zorgvuldig beheren

| Eindbeoordeling materiaalrisico | Laag materiaalrisico en/of verlaagde kans op vezelvrijgave |

| Asbestsoort (vezeltype) | Crocidoliet aanwezig |
| Toestand van het materiaal | Onbeschadigd, niet verweerd |

| Beschrijving | Glasal vensterpaneel |
| Asbestmateriaal | Plaat, paneel, tablet - Geëmailleerd, type Glasal |

- Zorg voor een veilig beheer. Vermijd het beschadigen van het asbestmateriaal. Controleer de toestand jaarlijks op wijzigingen.
- Voer bijkomende staalname(s) uit.

- Eenvoudige handelingen: mag via doe-het-zelf of door werknemer(s) met opleidingsattest eenvoudige handelingen  
Deze toepassing betreft een hechtgebonden asbesttoepassing, binnen, en kan door een aannemer die over een opleidingsattest eenvoudige handelingen beschikt of door een particulier (doe-het-zelf), verwijderd worden indien:
  - 1) er geen verhoogd risico op vrijgave van asbestvezels ontstaat;
  - 2) de toepassing voorafgaand wordt gefixeerd/bevochtigd;
  - 3) de individuele elementen zonder machinale werktuigen en zonder breken of gooien een voor een losgemaakt worden;

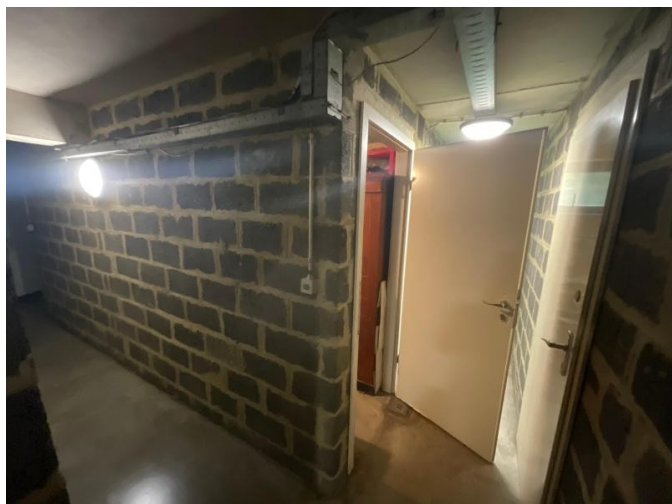
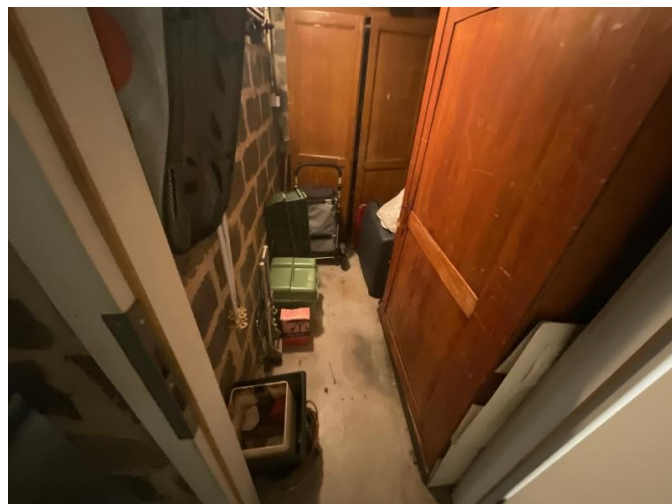
Tijdens de rondgang door de TCR (= toegankelijke constructie met risicobouwjaar) werden geen asbestverdachte materialen vastgesteld in de kelder.

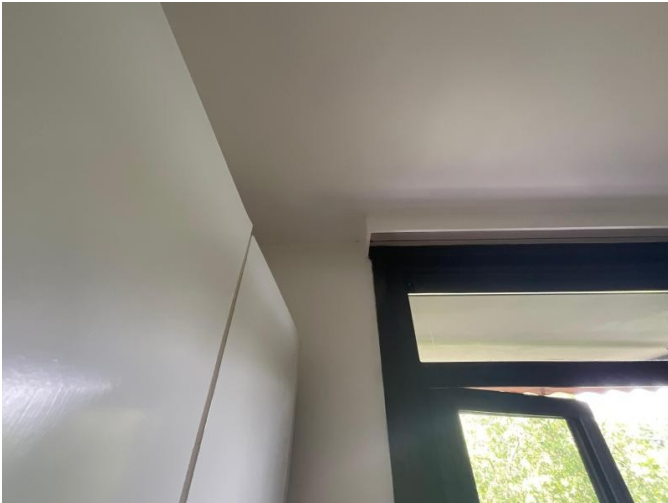
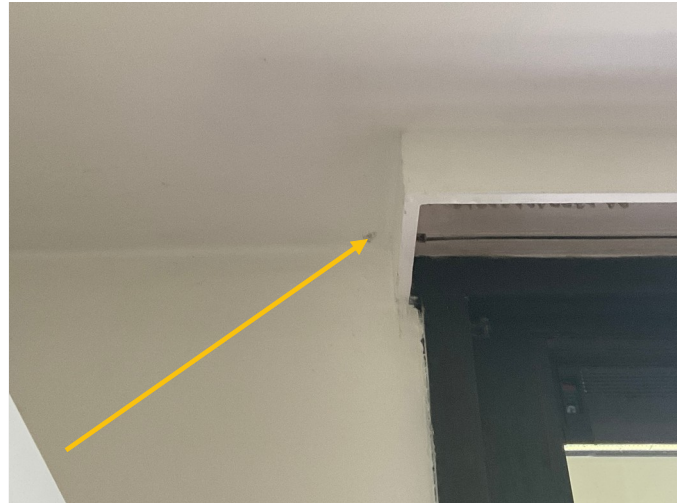
## Fiche 3: Pleisterwerk plafond

Geen asbest

| # | Type | Referentie | Resultaat |
|---|---|---|---|
| 3.1 | Mengmonster | MM02 | Geen asbest |

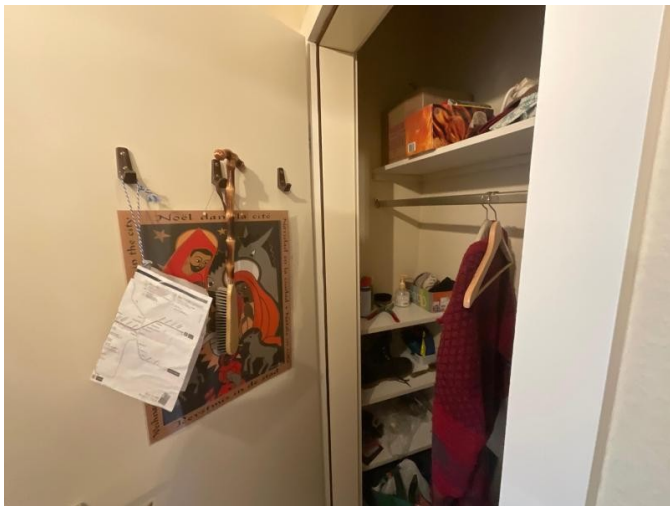
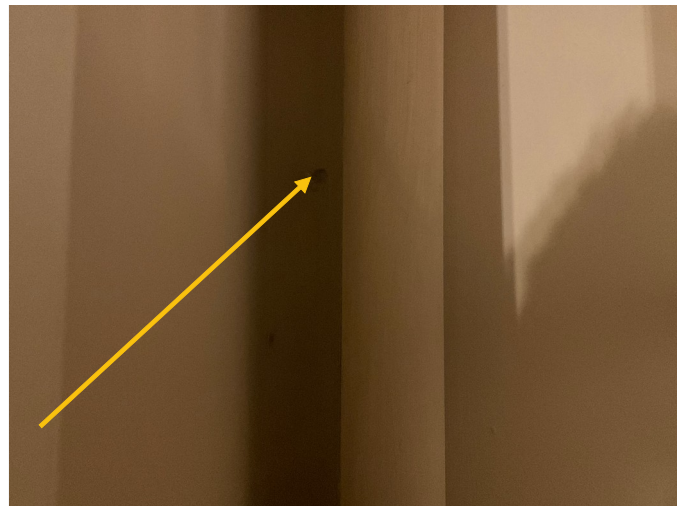
## Fiche 4: Pleisterwerk wand

Geen asbest

| # | Type | Referentie | Resultaat |
|---|---|---|---|
| 4.1 | Mengmonster | MM01 | Geen asbest |

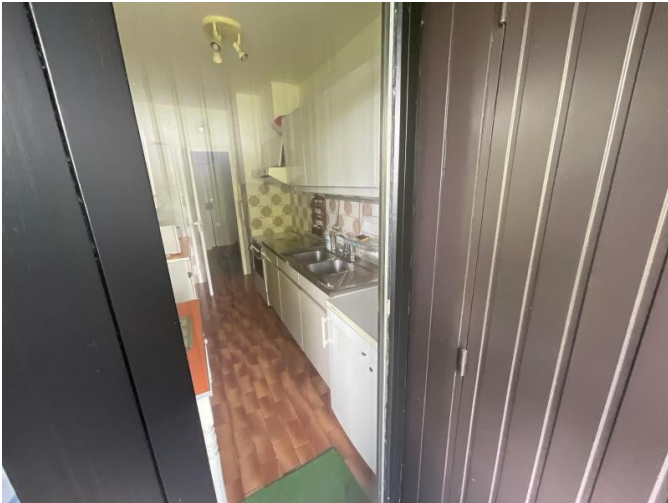
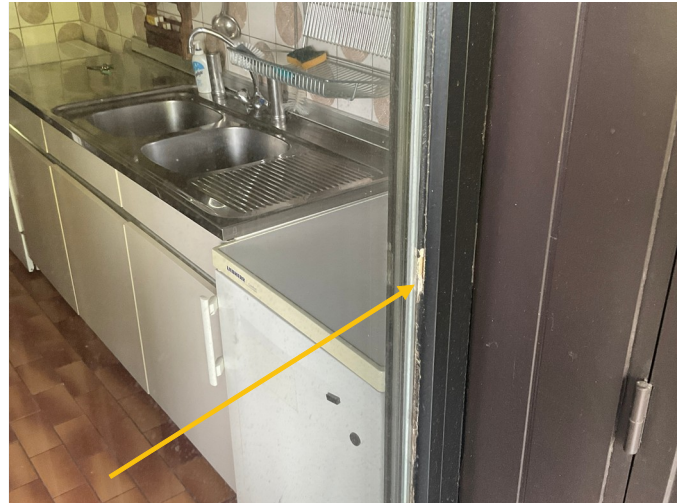
## Fiche 5: Kit ramen - (raam - profiel)

Geen asbest

| # | Type | Referentie | Resultaat |
|---|---|---|---|
| 5.1 | Puntmonster | MM03 | Geen asbest |
