# Asbestinventarisatetest

Molenweg 46, 3770 Riemst

Attestnummer : 20221231-000050.000

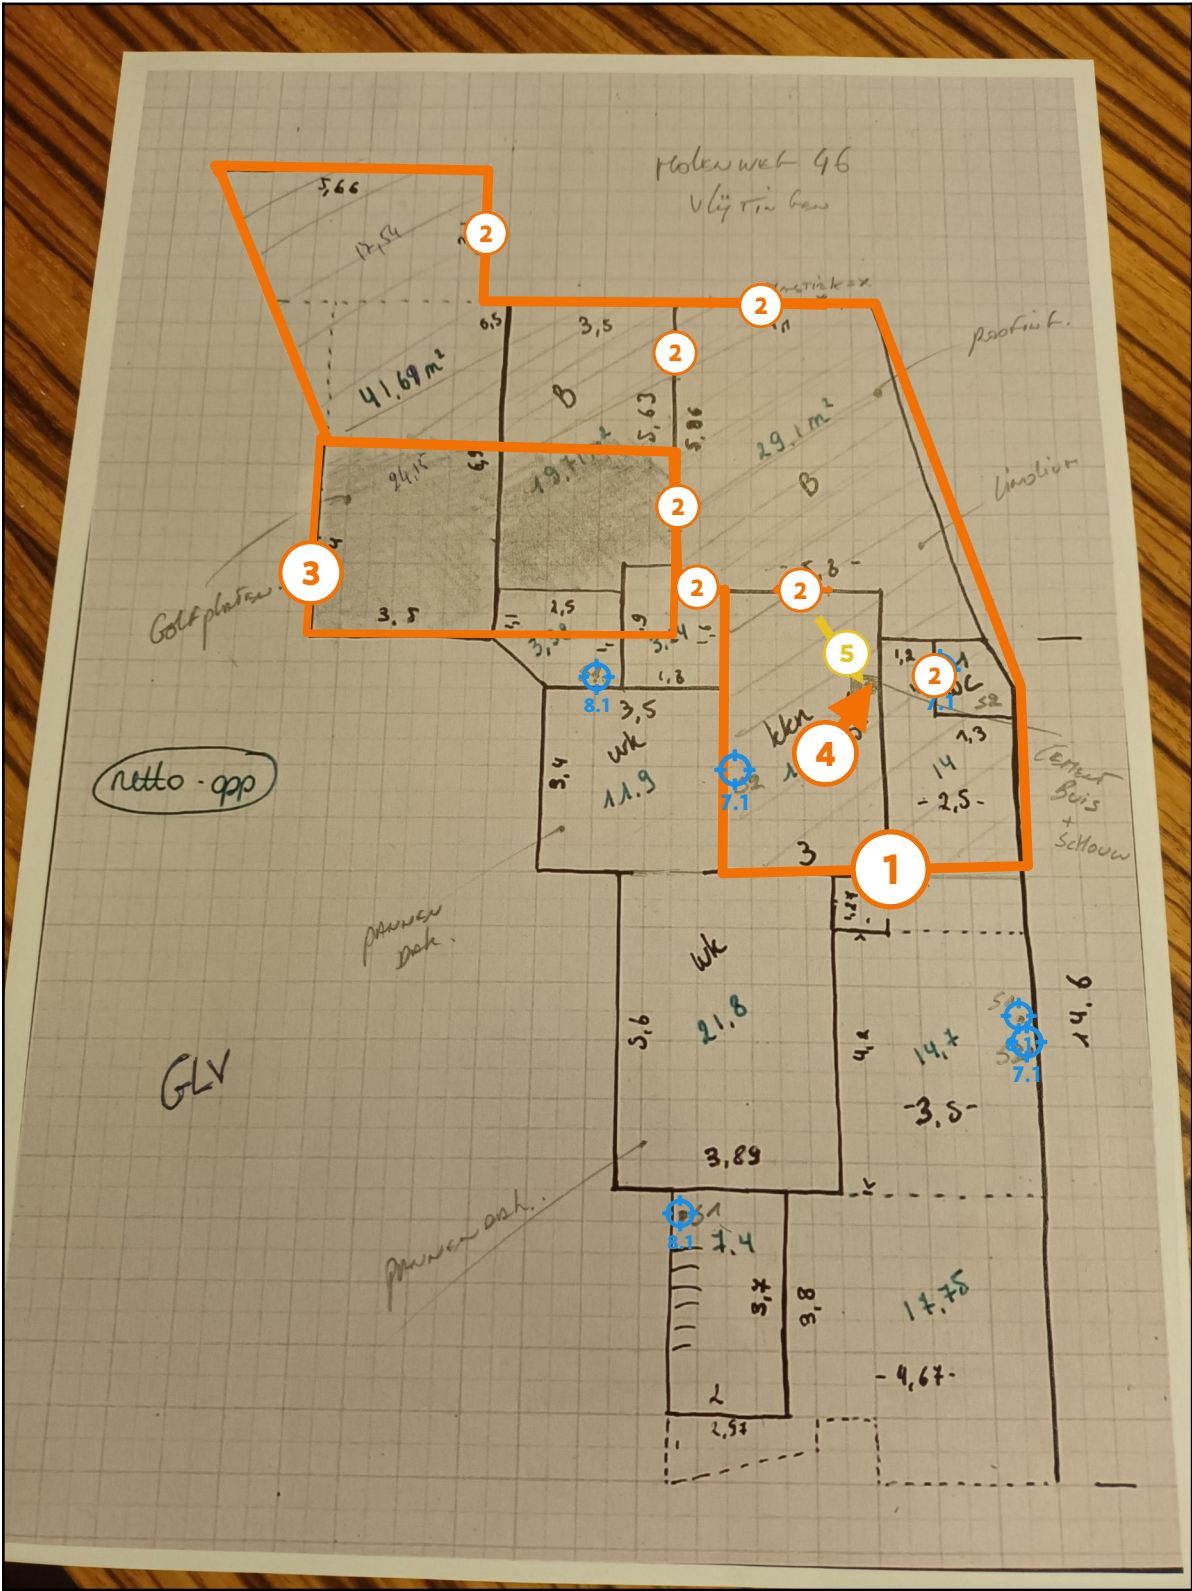
# Plan 1.2: Plan gelijkvloers

| 1. Roofing plat dak. | Asbestmateriaal | Verwijderen |
| 2. Mastiek aan de ramen | Asbestmateriaal | Verwijderen |
| 3. Golfplaten op dak | Asbestmateriaal | Verwijderen |
| 4. Rookgaskanaal op plat dak | Asbestmateriaal | Verwijderen |
| 5. Cement buis afvoer dampkap. | Asbestmateriaal | Zorgvuldig beheren |

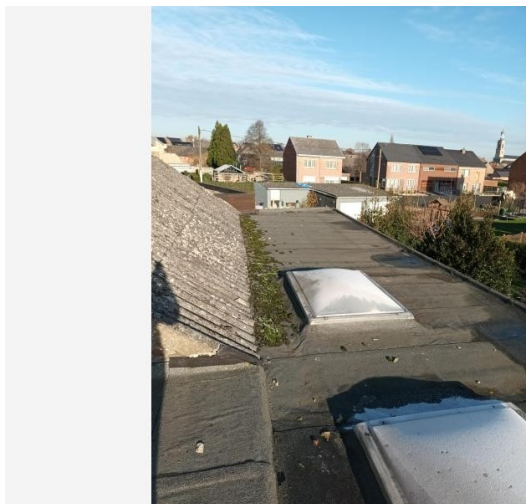
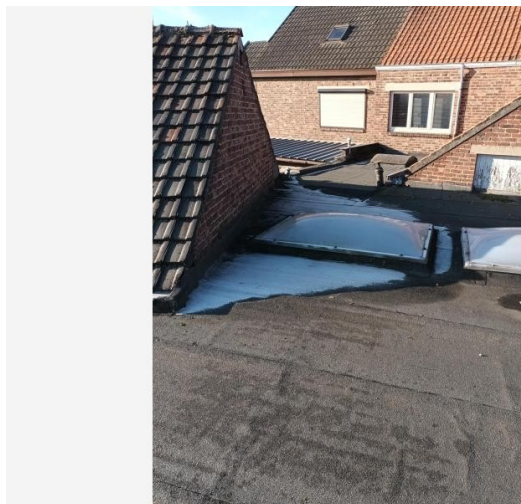
| Eindbeoordeling materiaalrisico | Verhoogd materiaalrisico en/of verhoogde kans op vezelvrijgave |

| Asbestsoort (vezeltype) | Crocidoliet aanwezig |
| Toestand van het materiaal | Matig beschadigd, matig verweerd |

| Beschrijving | Roofing plat dak. |
| Hoeveelheid (oppervlakte - aantal) | • 87,00 m <sup>2</sup> - 1 stuk |

Het asbestmateriaal valt onder de mijlpaal van 2040.

Verwijderen

- Zorg voor een veilig beheer. Vermijd het beschadigen van het asbestmateriaal. Controleer de toestand jaarlijks op wijzigingen.
- Voer bijkomende staalname(s) uit.

- Eenvoudige handelingen: mag via doe-het-zelf of door werknemer(s) met opleidingsattest eenvoudige handelingen  
Verwijdering EH door erkend saneerder, Roofing is gelijmd/gebrand en is niet eenvoudig los te maken.

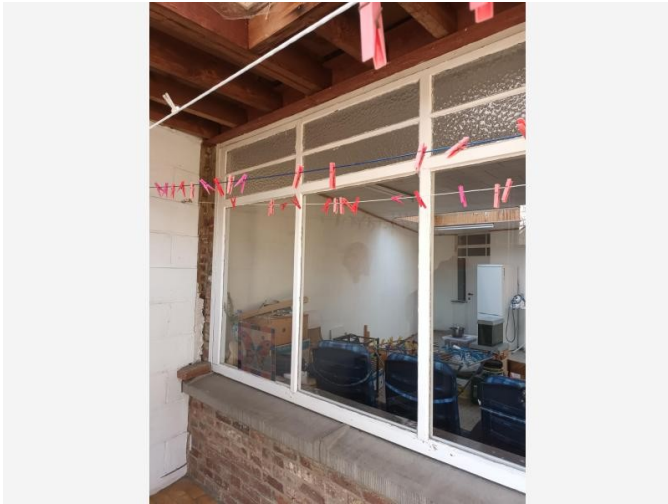
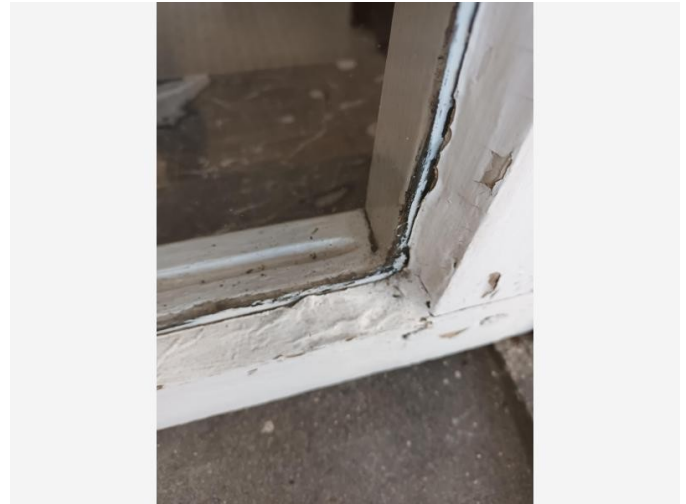
| Eindbeoordeling materiaalrisico | Verhoogd materiaalrisico en/of verhoogde kans op vezelvrijgave |

| Asbestsoort (vezeltype) | Amfibool aanwezig, uitgezonderd crocidoliet |
| Toestand van het materiaal | Matig beschadigd, matig verweerd |

| Beschrijving | Mastiek aan de ramen |

| Hoeveelheid (gewicht - aantal) | <ul style="list-style-type: none"> <li>• 5,00 kg - 1 stuk</li> </ul> |

Het asbestmateriaal valt onder de mijlpaal van 2040.

Verwijderen

- Zorg voor een veilig beheer. Vermijd het beschadigen van het asbestmateriaal. Controleer de toestand jaarlijks op wijzigingen.
- Zorg voor een veilig beheer en verwijder dit asbestmateriaal wanneer het bij werken eenvoudig bereikbaar wordt. Controleer de toestand jaarlijks op wijzigingen.
- Voer bijkomende staalname(s) uit.

- Eenvoudige handelingen: mag via doe-het-zelf of door werknemer(s) met opleidingsattest eenvoudige handelingen  
Verwijdering EH erkend saneerder : De toepassing extra fixeren en gebruik van puntafzuiging.  
Bij vervangen van de ramen kan de mastiek mee verwijderd worden door de plaatsers van nieuw raamwerk.  
Alle werknemer(s) moeten wel beschikken over een opleidingsattest eenvoudige handelingen 8u.  
Oud raamwerk word gerecycleerd , er mogen geen restanten aan het raamwerk achter blijven.

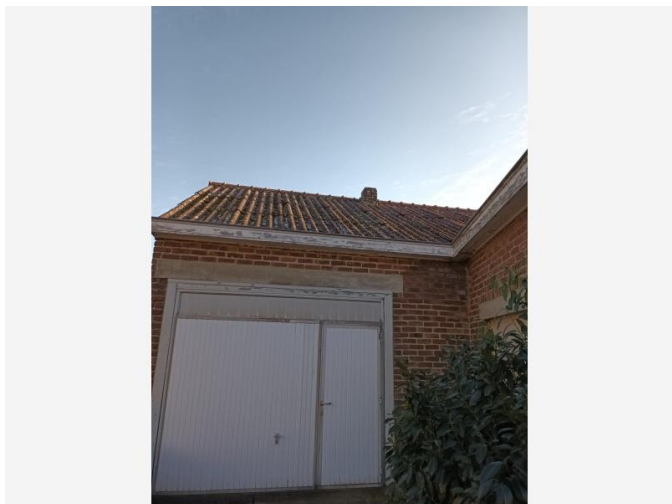
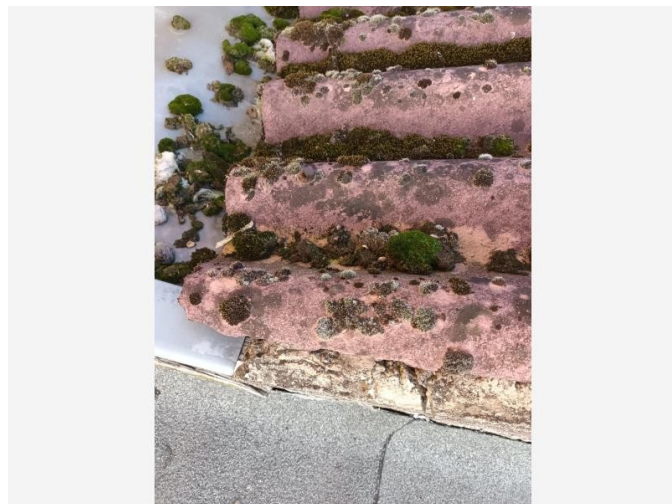
| Eindbeoordeling materiaalrisico | Verhoogd materiaalrisico en/of verhoogde kans op vezelvrijgave |

| Asbestsoort (vezeltype) | Crocidoliet aanwezig |
| Toestand van het materiaal | Matig beschadigd, matig verweerd |

| Beschrijving | Golfplaten op dak |

| <b>Hoeveelheid (oppervlakte - aantal)</b> | <ul style="list-style-type: none"> <li>• 50,00 m<sup>2</sup> - 1 stuk</li> </ul> |

Het asbestmateriaal valt onder de mijlpaal van 2034.

Verwijderen

- Zorg voor een veilig beheer. Vermijd het beschadigen van het asbestmateriaal. Controleer de toestand jaarlijks op wijzigingen.
- Hemelwater dat afspoelt van asbestcement daken of gevels kan asbestdeeltjes bevatten. Gebruik het enkel voor gesloten circuits (bv. spoelen toiletten). Reinig na het vervangen van het dak of de gevel de dakgoten en regenwaterput of -ton om asbesthoudend sediment of slib te verwijderen
- Voer bijkomende staalname(s) uit.

- Eenvoudige handelingen: mag via doe-het-zelf of door werknemer(s) met opleidingsattest eenvoudige handelingen  
Verwijdering: Eenvoudige handeling doe-het zelf.

Indien mogelijk de ondervloer afdekken met folie . De platen kunnen voorzichtig verwijderen worden, de platen extra bevochtigen om stof te voorkomen + dragen van de nodige beschermingsmiddelen (mondmasker ffp3, handschoenen,tyvec )

Indien platen in slechte staat zijn en kans bestaat op breken : Eenvoudige handeling opgeleid personeel of erkend saneerder

Ondervloer afdekken , golfplaten voorzichtig verwijderen, extra fixeren, niet breken , niet gooien, onmiddellijk verpakken of voorzichtig in container met asbestbag plaatsen. De constructiebalken zullen ook gereinigd worden met vochtige doeken en hepa stofzuiger .

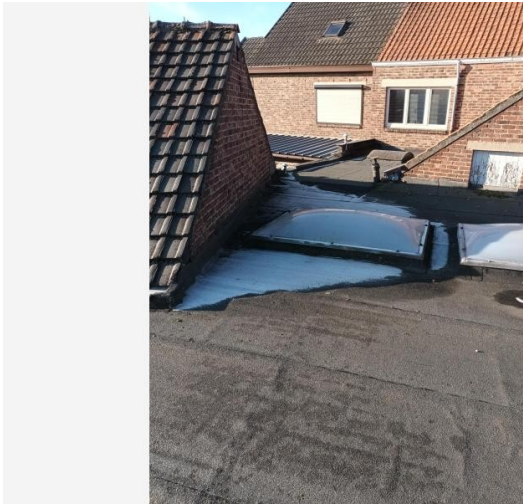
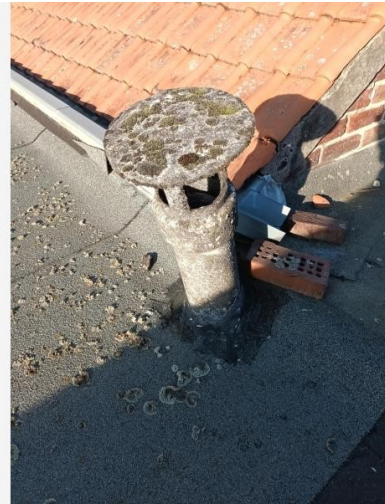
| Eindbeoordeling materiaalrisico | Verhoogd materiaalrisico en/of verhoogde kans op vezelvrijgave |

| Asbestsoort (vezeltype) | Crocidoliet aanwezig |
| Toestand van het materiaal | Matig beschadigd, matig verweerd |

| Beschrijving | Rookgaskanaal op plat dak |

Het asbestmateriaal valt onder de mijlpaal van 2034.

Verwijderen

- Zorg voor een veilig beheer. Vermijd het beschadigen van het asbestmateriaal. Controleer de toestand jaarlijks op wijzigingen.
- Voer bijkomende staalname(s) uit.

- Eenvoudige handelingen: mag via doe-het-zelf of door werknemer(s) met opleidingsattest eenvoudige handelingen  
Probeer de toepassing zonder breken te verwijderen, plaats in een asbest bag en voer af naar het containerpark. Het dragen van beschermende kledij is verplicht.

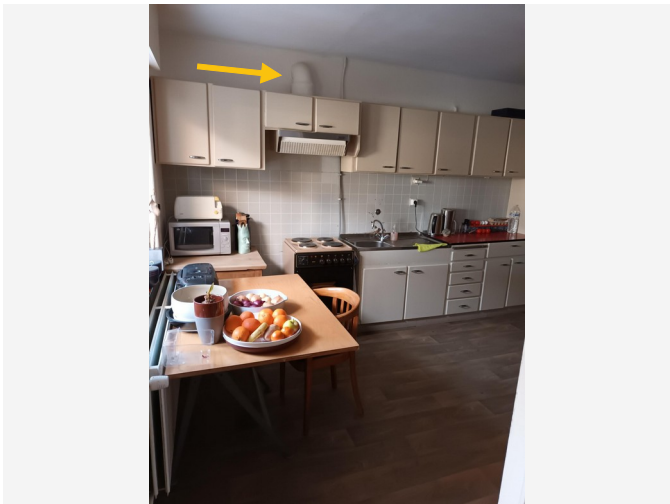
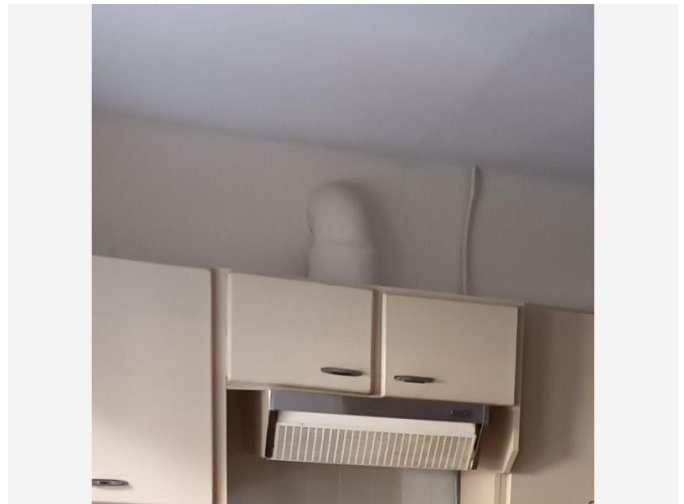
| Eindbeoordeling materiaalrisico | Laag materiaalrisico en/of verlaagde kans op vezelvrijgave |

| Asbestsoort (vezeltype) | Crocidoliet aanwezig |
| Toestand van het materiaal | Onbeschadigd, niet verweerd |

| Beschrijving | Cement buis afvoer dampkap. |

Het asbestmateriaal valt onder de mijlpaal van 2040.

Zorgvuldig beheren

- Zorg voor een veilig beheer. Vermijd het beschadigen van het asbestmateriaal. Controleer de toestand jaarlijks op wijzigingen.
- Voer bijkomende staalname(s) uit.

- Eenvoudige handelingen: mag via doe-het-zelf of door werknemer(s) met opleidingsattest eenvoudige handelingen  
Verwijder de muur rond de buis en probeer zonder breken de buis te verwijderen, plaats in een asbestbag en breng de toepassing naar het containerpark, het dragen van beschermende kledij en mondmasker ffp3 is verplicht.

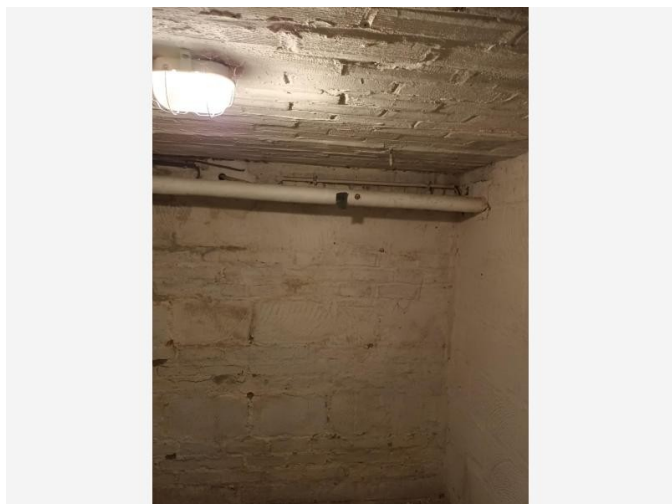
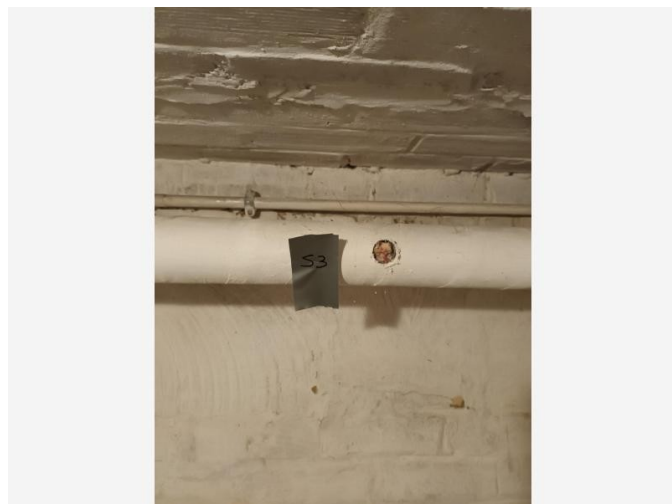
Geen asbest

| # | Type | Referentie | Resultaat |
|---|---|---|---|
| 6.1 | Mengmonster | S3 | Geen asbest |

| Beschrijving | Buisisolatie kelder ruimte |

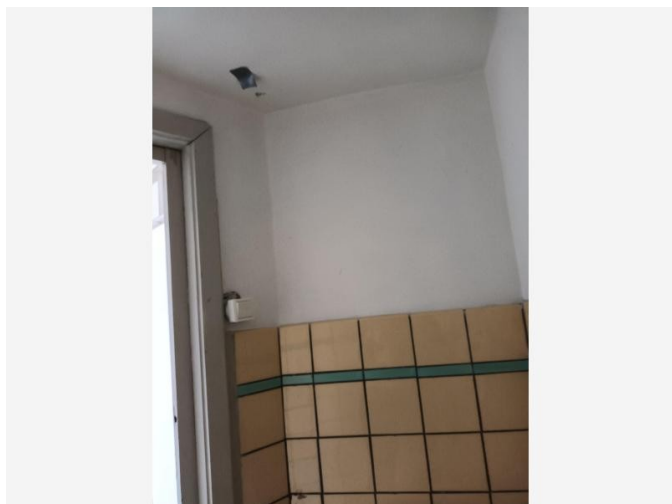
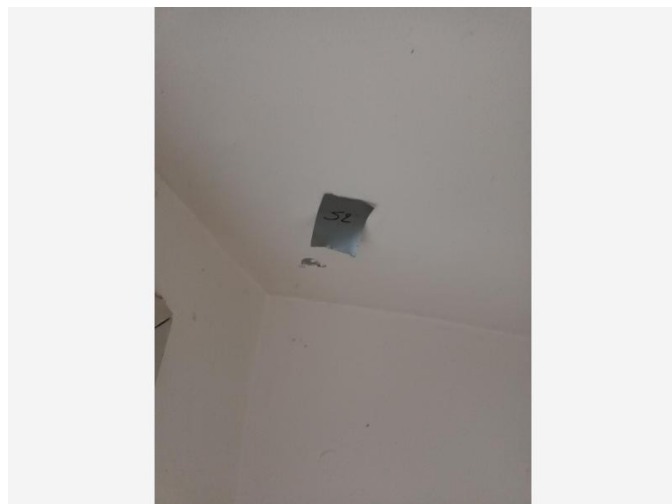
## Fiche 7: Pleisterwerk plafond

Geen asbest

| # | Type | Referentie | Resultaat |
|---|---|---|---|
| 7.1 | Mengmonster | S2 | Geen asbest |

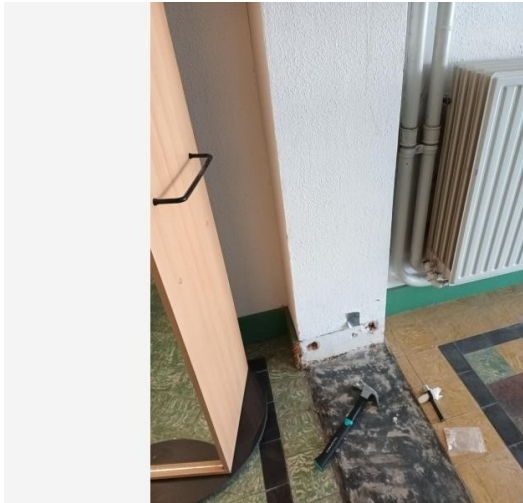
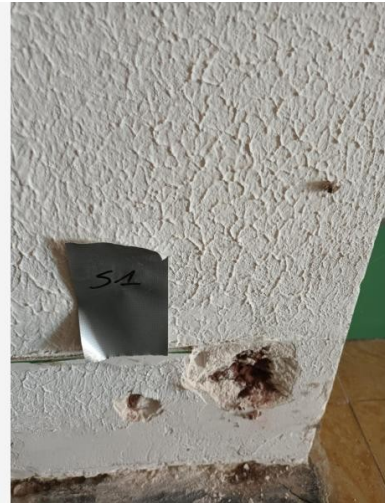
## Fiche 8: Pleisterwerk muren

Geen asbest

| # | Type | Referentie | Resultaat |
|---|---|---|---|
| 8.1 | Mengmonster | S1 | Geen asbest |
