Asbestinventarisatietest

Brusselstraat 705, 1700 Dilbeek

Attestnummer : 20260706-000110.001

Uitgegeven op : 07.07.2026

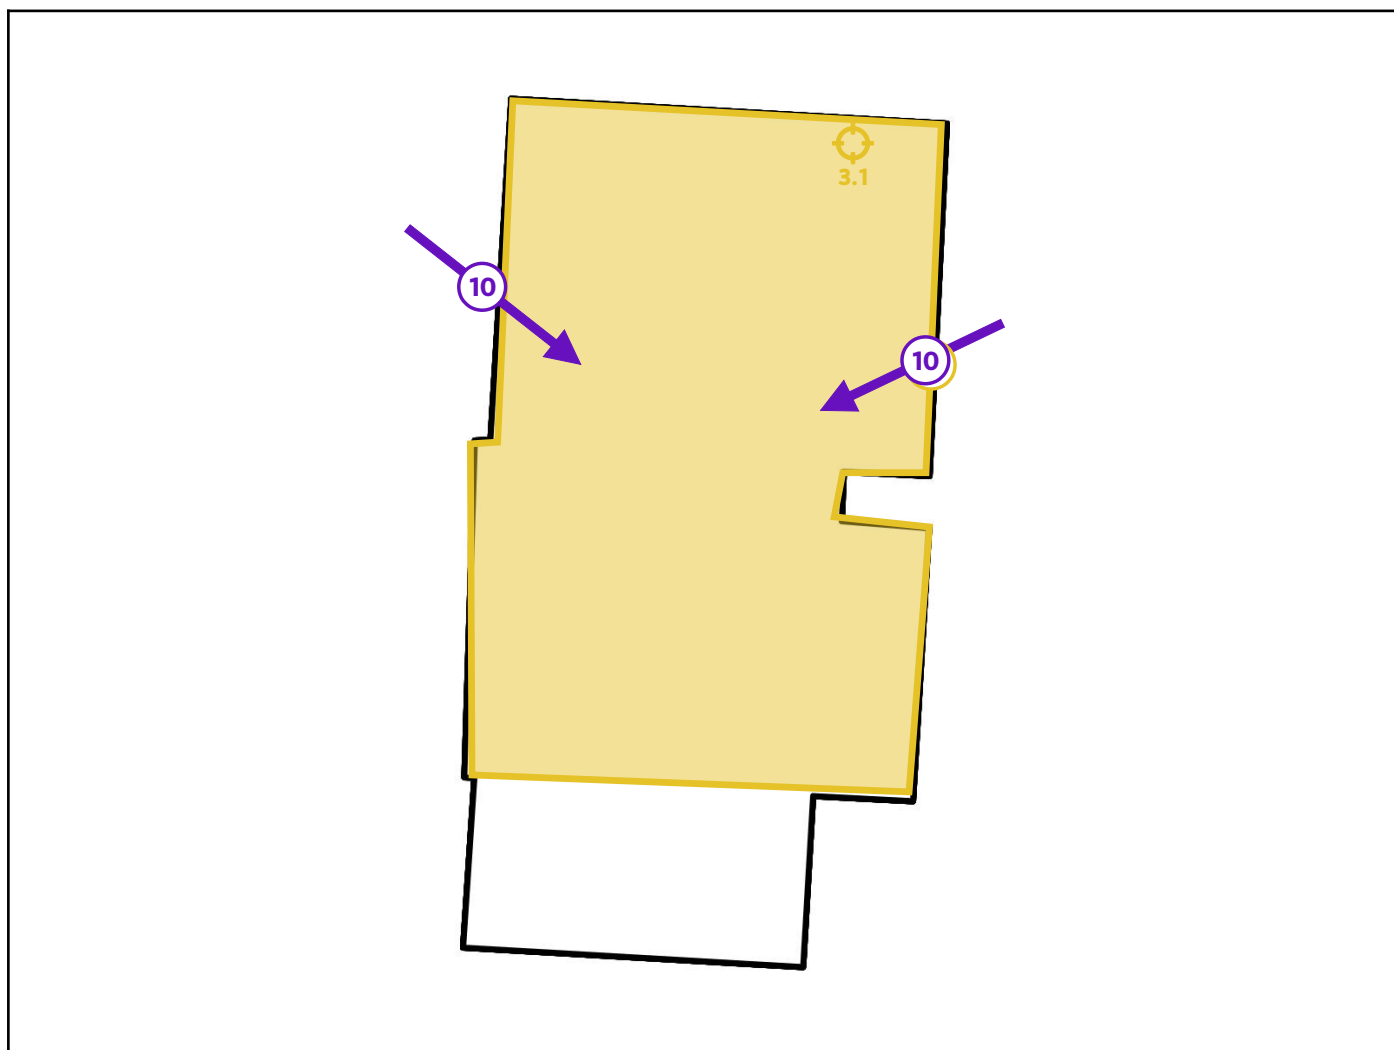
Plan 1.6: Dak plan

Beschrijving	Type	Actie
3. Onderdak type "Menuiserite"	Asbestmateriaal	Zorgvuldig beheren
3.1 Code: 20260630BRU70554	Puntmonster	-
10. Rookgaskanalen (niet-waarneembaar)	Overige ruimte of materiaal	-

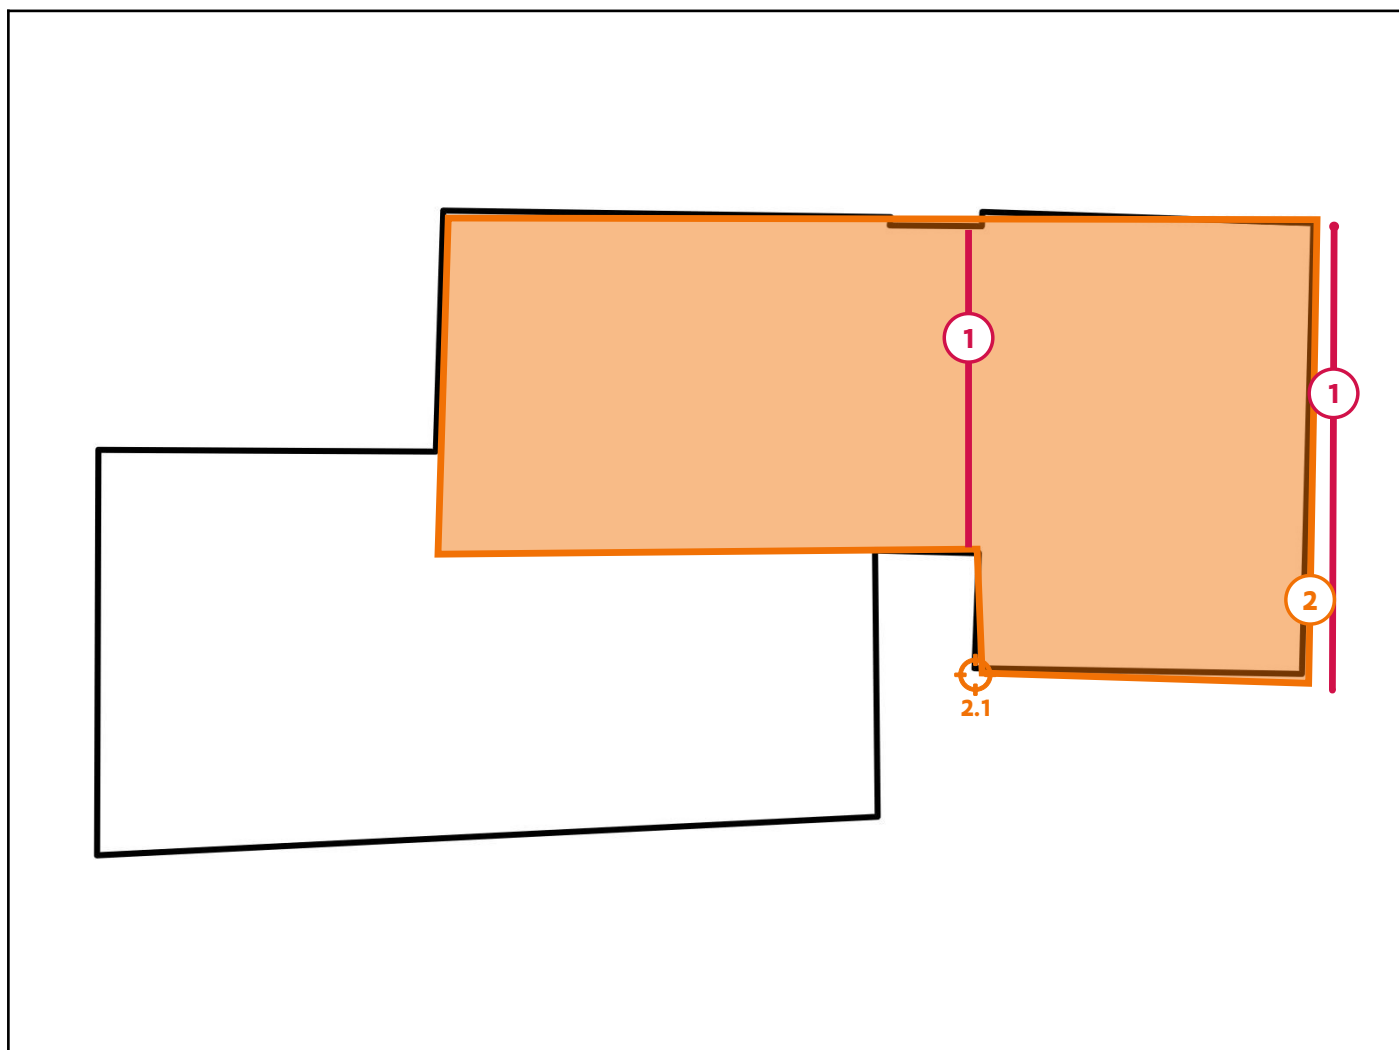
Plan 2.2: Dak plan

Beschrijving	Type	Actie
1. Sediment dakgoot	Asbestmateriaal	Dringend verwijderen
2. Golfplaten uit asbestcement	Asbestmateriaal	Verwijderen
2.1 Code: 20260630BRU70555	Puntmonster	-

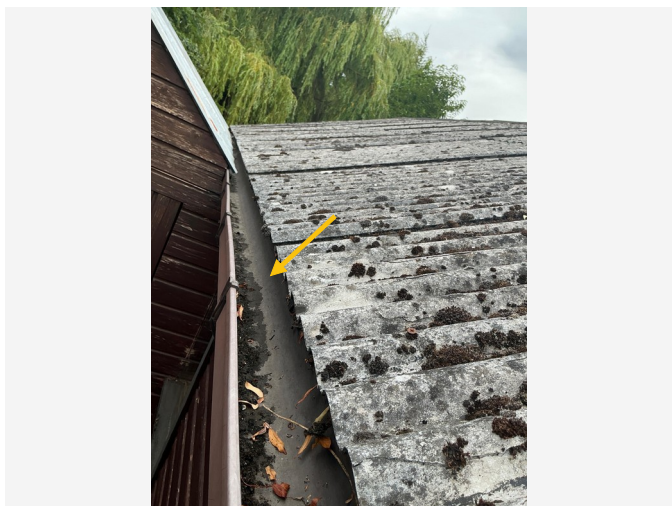
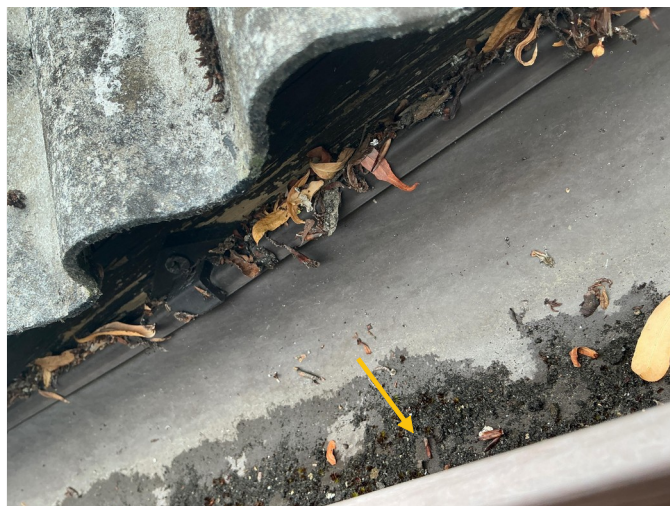
Het asbestmateriaal valt onder de mijlpaal van 2040.

Dringend verwijderen

Beschrijving	Sediment dakgoot
Type afvalstof	Betreft resten (contaminatie) van verwerking of beschadiging
Type resten (contaminatie)	<ul style="list-style-type: none">Stof, deeltjes < 4 mm, flinters, gruis (vermengd in materiaal)
Besmette materialen	<ul style="list-style-type: none">Sediment (dakgoot, afvoerbuï, regenwaterput, ...)
Bron van de resten	De bron van de resten zijn de schuine daken bedekt met asbesthoudende golfplaten.
Omgeving	Buiten
Primaire drager	Infrastructuur hemelwater (opvang en afvoer)
Gebondenheid resten	Niet hecht
Hoeveelheid (gewicht - aantal)	<ul style="list-style-type: none">0,99 kg - 1 stuk
Totaal gewicht	0,99 kg
Eenvoudig bereikbaar	Ja
Identificatiemethode	De asbestdeskundige beoordeelt het materiaal als asbesthoudend, en dit zonder monstername.
Opmerking	Deze hoeveelheid is een beredeneerde schatting. Er worden geen rechten aan verleend.

- Verwijder het asbestafval.
- Voer bijkomende staalname(s) uit.

- Eenvoudige handelingen: mag via doe-het-zelf of door werknemer(s) met opleidingsattest eenvoudige handelingen
Deze asbesthoudende toepassing kan door middel van DHZ of eenvoudige handelingen verwijderd worden. Gebruik hierbij steeds de gepaste persoonlijke beschermingsmiddelen, vermijdt vezelvrijgave en voer het asbesthoudende, dubbel verpakt, via de juiste afvalstroom af.

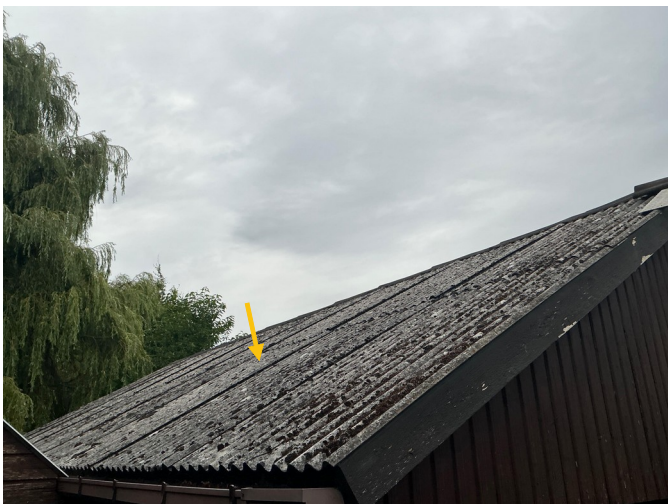
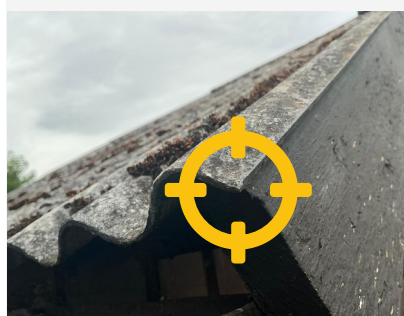
Het asbestmateriaal valt onder de mijlpaal van 2034.

Verwijderen

Eindbeoordeling materiaalrisico	Verhoogd materiaalrisico en/of verhoogde kans op vezelvrijgave
Opmerking	De aanwezigheid van korstmossen veroorzaakt de beoordeling "matig beschadigd, matig verweerd".

Gebondenheid	Categorie 1: hechtgebonden in oorsprong
Asbestsoort (vezeltype)	Alleen chrysotiel aanwezig
Asbestconcentratie	Laag (< 50%)
Afschermingsgraad van het gehele materiaal	Geheel of deels vrij aan de buitenlucht, maar geen contact met binnenlucht
Toestand van het materiaal	Matig beschadigd, matig verweerd

#	Type	Referentie	Resultaat
2.1	Puntmonster	20260630BRU70555	Chrysotiel

Beschrijving	Golfplaten uit asbestcement
Omgeving	Buiten
Primaire drager	Schuin dak
Asbestmateriaal	Dak- en gevelbekleding - Golfplaat
Bindmiddel van asbestmateriaal	Cement
Gebondenheid op basis van bindmiddel	Hecht
Hoeveelheid (oppervlakte - aantal)	<ul style="list-style-type: none">• 122,00 m² - 1 stuk
Totale oppervlakte	122,00 m ²
Eenvoudig bereikbaar	Ja
Bevestigingswijze	<ul style="list-style-type: none">• Geschroefd• Genageld, geniet
Identificatiemethode	Een monstername door de asbestdeskundige met laboanalyse door een asbestlabo.
Destructieve handeling voor identificatie	Nee
Opmerking	Deze oppervlakte is een berekeneerde schatting. Er worden geen rechten aan verleend.

- Verwijder dit asbestmateriaal zo snel mogelijk. Volg de toestand goed op.
- Hemelwater dat afspoelt van asbestcement daken of gevels kan asbestdeeltjes bevatten. Gebruik het enkel voor gesloten circuits (bv. spoelen toiletten). Reinig na het vervangen van het dak of de gevel de dakgoten en regenwaterput of -ton om asbesthoudend sediment of slib te verwijderen

- Eenvoudige handelingen: mag via doe-het-zelf of door werknemer(s) met opleidingsattest eenvoudige handelingen
Vanwege het volume dient deze asbesthoudende toepassing door een aannemer met opleidingsattest eenvoudige handelingen verwijderd worden. Conform de geldende verwijderingsprotocollen en veiligheidsvoorschriften. Met extra aandacht voor het gebruik van de gepaste persoonlijke beschermingsmiddelen, het vermijden van vezelvrijgave en de afvoer naar een erkende verwerkingsinstallatie.

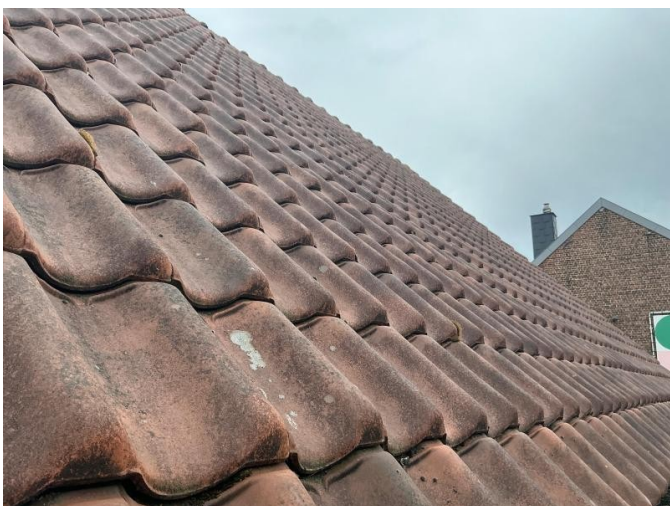
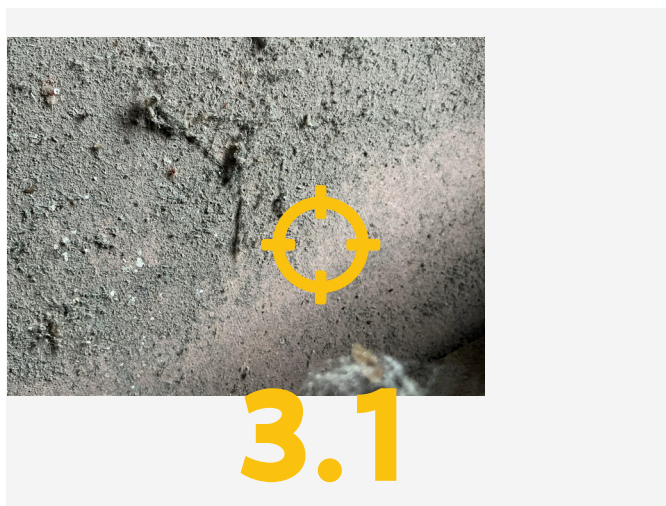
Het asbestmateriaal valt onder de mijlpaal van 2040.

Zorgvuldig beheren

Eindbeoordeling materiaalrisico	Zeer laag materiaalrisico en/of zeer lage kans op vezelvrijgave
---------------------------------	---

Gebondenheid	Categorie 1: hechtgebonden in oorsprong
Asbestsoort (vezeltype)	Alleen chrysotiel aanwezig
Asbestconcentratie	Laag (< 50%)
Afschermingsgraad van het gehele materiaal	Stootvaste afscherming of omkasting
Toestand van het materiaal	Onbeschadigd, niet verweerd

#	Type	Referentie	Resultaat
3.1	Puntmonster	20260630BRU70554	Chrysotiel

Beschrijving	Onderdak type "Menuiserite"
Omgeving	Buiten
Primaire drager	Schuin dak
Asbestmateriaal	Plaat, paneel, tablet - Type Menuiserite
Bindmiddel van asbestmateriaal	Cement
Gebondenheid op basis van bindmiddel	Hecht
Hoeveelheid (oppervlakte - dikte - aantal)	<ul style="list-style-type: none">• 212,00 m² - 0,40 cm - 1 stuk
Totaal volume	0,848 m ³
Eenvoudig bereikbaar	Nee <ul style="list-style-type: none">• Het asbestmateriaal is bedekt (uitgezonderd laag verf, coating, behang, kunststof, textiel) en het wegnemen van het bedekkende materiaal kan niet zonder het bedekkende materiaal te beschadigen.
Bevestigingswijze	<ul style="list-style-type: none">• Geklemd• Genageld, geniet
Identificatiemethode	Een monstername door de asbestdeskundige met laboanalyse door een asbestlabo.
Destructieve handeling voor identificatie	Nee
Opmerking	Deze oppervlakte is een bereedeneerde schatting. Er worden geen rechten aan verleend.

- Zorg voor een veilig beheer. Vermijd het beschadigen van het asbestmateriaal. Controleer de toestand jaarlijks op wijzigingen.

- Eenvoudige handelingen: mag via doe-het-zelf of door werknemer(s) met opleidingsattest eenvoudige handelingen
dit laat u best aan een aannemer met opleidingsattest EH.

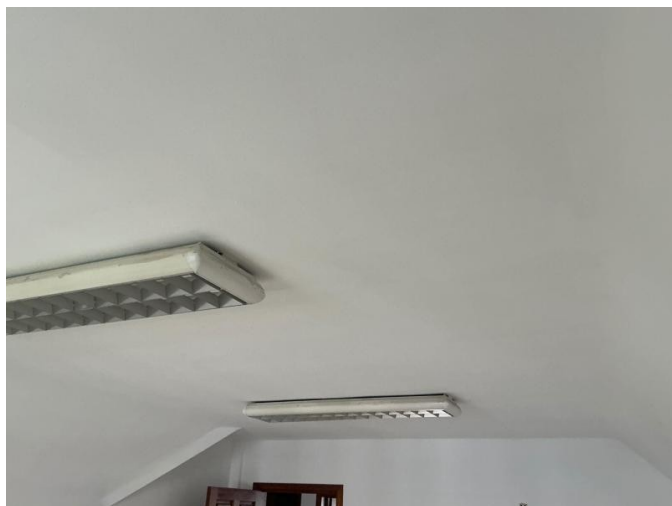
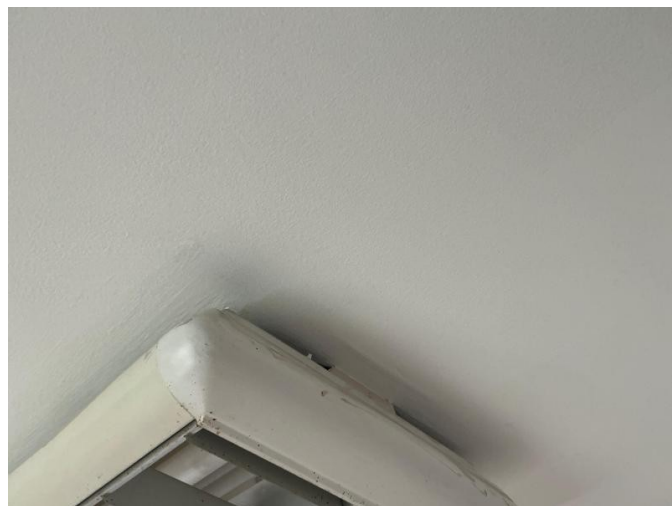
De plafonds zijn uitgewerkt in gipsplaat. Deze bezitten geen asbesthoudende eigenschappen. De deskundige kan geen uitspraak doen over achterliggende materialen. Hiervoor is een destructief onderzoek nodig.

Basis voor advies	De asbestdeskundige beoordeelt het materiaal als niet-asbestverdacht.
--------------------------	---

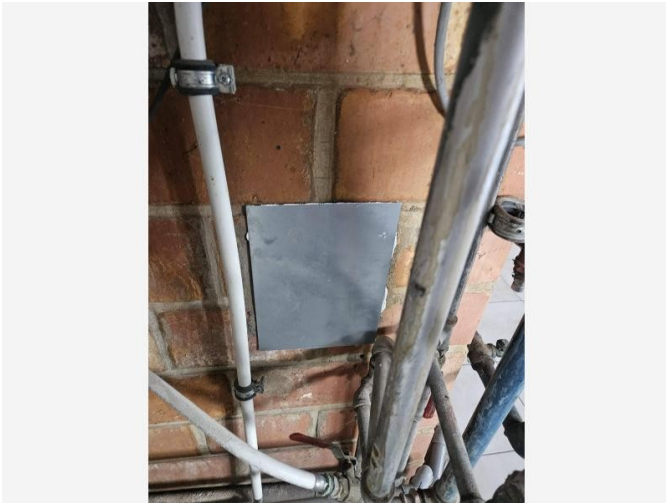
Het asbesthoudende roetluik, gedocumenteerd in attestnummer 20260706-000110.000, werd verwijderd en afgevoerd.

Basis voor advies	Beoordeling op basis van een bewijsdocument.
-------------------	--

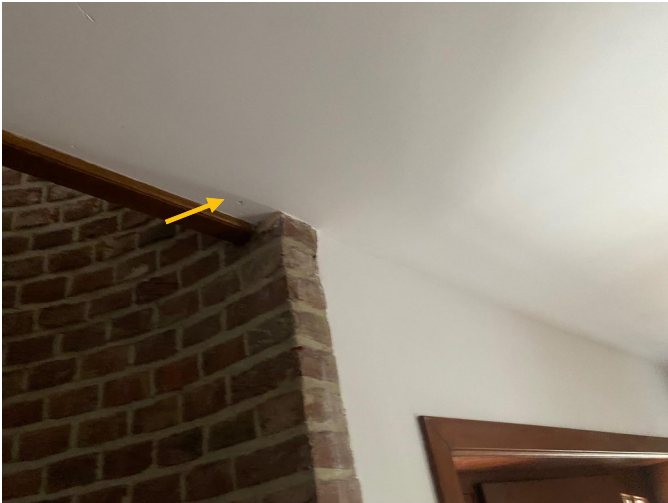
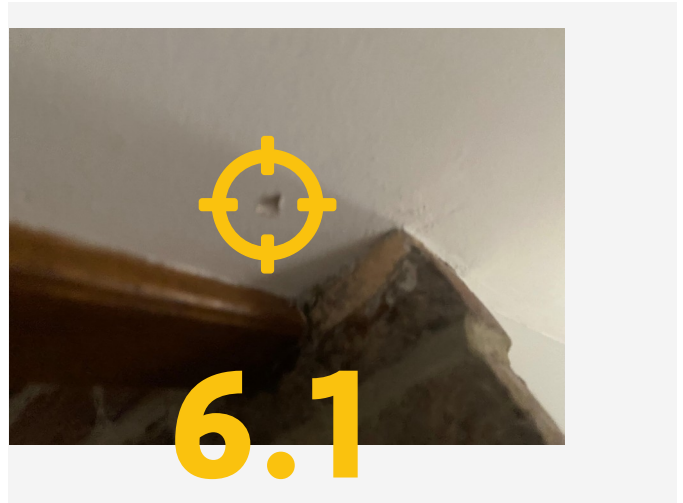
Fiche 6: Pleisterwerk plafonds

Geen asbest

#	Type	Referentie	Resultaat
6.1	Mengmonster	20260630BRU705S3	Geen asbest

Beschrijving	Pleisterwerk plafonds
Omgeving	Binnen
Primaire drager	Plafond
Bindmiddel van materiaal	Gips - kalk
Gebondenheid op basis van bindmiddel	Niet-hechtgebonden
Hoeveelheid (oppervlakte - dikte - aantal)	• 72,00 m ² - 2,00 cm - 1 stuk
Totaal volume	1,44 m ³
Identificatiemethode	Een monstername door de asbestdeskundige met laboanalyse door een asbestlabo.
Destructieve handeling voor identificatie	Nee
Opmerking	<p>Deze oppervlakte is een bereedeneerde schatting. Er worden geen rechten aan verleend. De dikte is een schatting die voorkomt uit de monsterplaatsen en is daarom niet altijd representatief.</p> <p>Staalname in:</p> <ul style="list-style-type: none">- natte ruimte : niet van toepassing- droge druimte : bureau- trappenhal : staal genomen- stookplaats : niet van toepassing

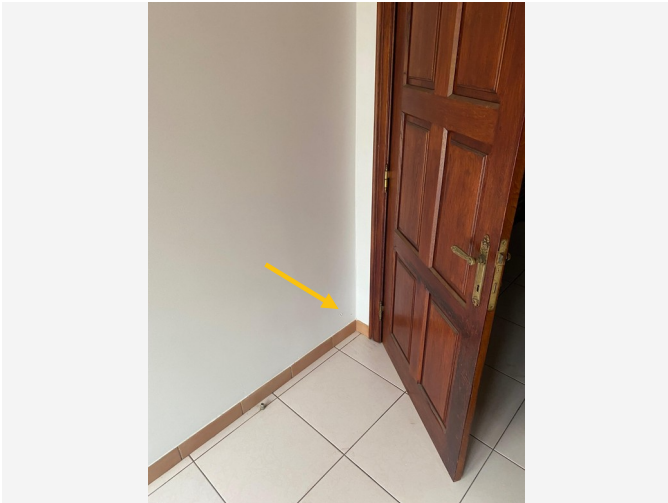
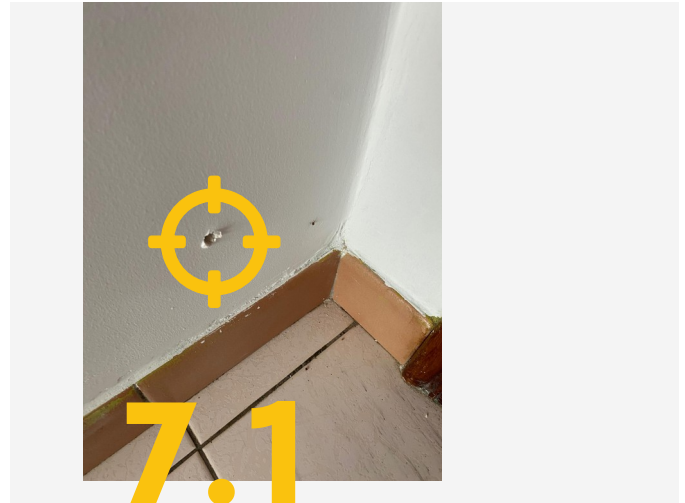
Fiche 7: Pleisterwerk muren

Geen asbest

#	Type	Referentie	Resultaat
7.1	Mengmonster	20260630BRU70552	Geen asbest

Beschrijving	Pleisterwerk muren
Omgeving	Binnen
Primaire drager	Binnenwand
Bindmiddel van materiaal	Gips - kalk
Gebondenheid op basis van bindmiddel	Niet-hechtgebonden
Hoeveelheid (oppervlakte - dikte - aantal)	• 636,00 m ² - 2,00 cm - 1 stuk
Totaal volume	12,72 m ³
Identificatiemethode	Een monstername door de asbestdeskundige met laboanalyse door een asbestlabo.
Destructieve handeling voor identificatie	Nee
Opmerking	<p>Deze oppervlakte is een beredeneerde schatting. Er worden geen rechten aan verleend. De dikte is een schatting die voorkomt uit de monsterplaatsen en is daarom niet altijd representatief.</p> <p>Staalname in:</p> <ul style="list-style-type: none">- natte ruimte : keuken- droge ruimte : berging- trappenhal : niet van toepassing- stookplaats : niet van toepassing

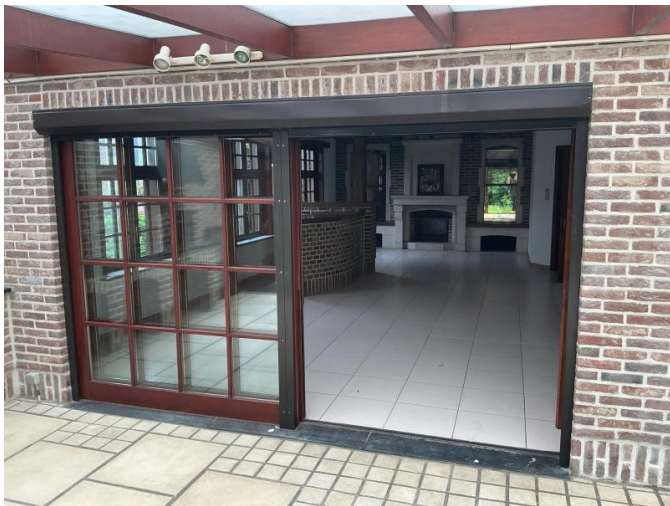
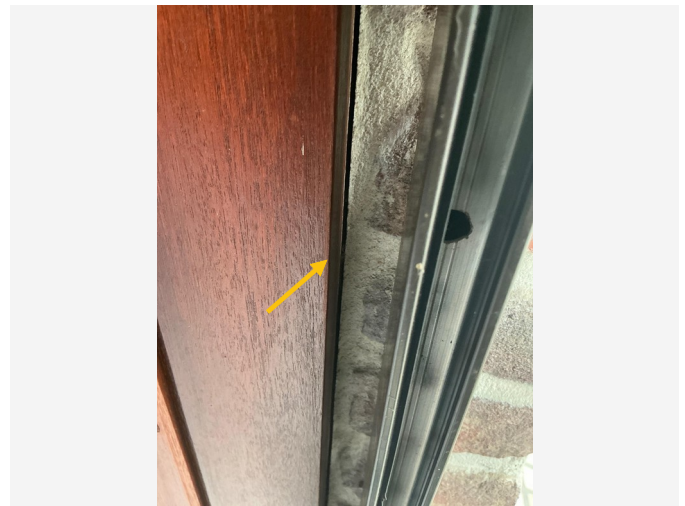
Beschrijving	Notitie	Terug te vinden op plannen
Fiche 8: Buitenschrijnwerk	Zowel de profielen als de gebruikte hechtingskit van het buitenschrijnwerk bezitten geen asbesthoudende kenmerken.	Plan 1.1: Gelijkvloers plan Plan 1.3: Verdieping plan
Fiche 9: CV-ketel	De CV-installatie is een recent model. Deze bezit geen asbesthoudende eigenschappen.	Plan 1.2: Gelijkvloers plan

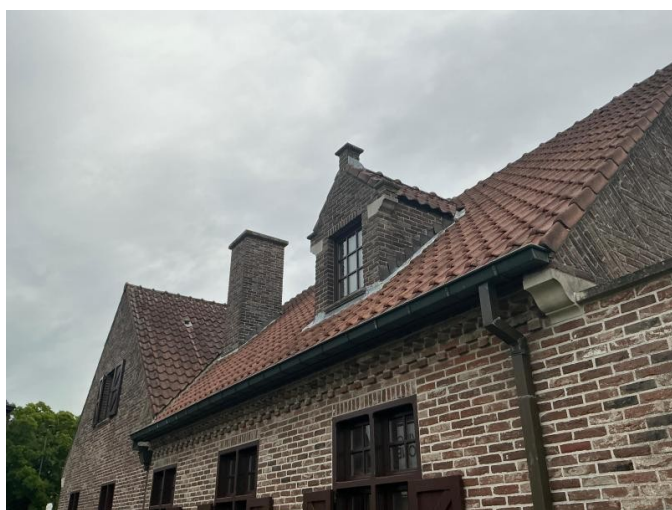
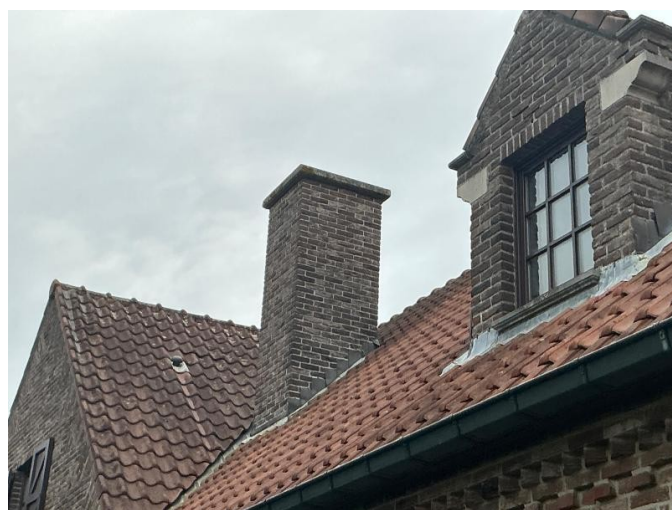
Beschrijving	Notitie	Terug te vinden op plannen
Fiche 10: Rookgaskanalen (niet-waarneembaar)	De rookgaskanalen zijn niet zichtbaar en konden niet beoordeeld worden op asbestverdachtheid. Aangezien het bouwjaar voor 2001 ligt, wordt het kanaal als mogelijk asbesthoudend beschouwd. De toepassing wordt opgenomen als niet-waarneembaar. Voorzichtig beheer vereist. Vermijd boringen, slijp- of breekwerken in de wanden van de schouw of rookgasafvoer. Laat eventuele demontage of doorboring enkel uitvoeren door een deskundige of erkend asbestverwijderaar.	Plan 1.6: Dak plan
