# Asbestinventarisatattest

Lebaudystraat 9A, 2170 Antwerpen

Attestnummer : 20260618-000236.000

# Zone 1: Hoofdgebouw

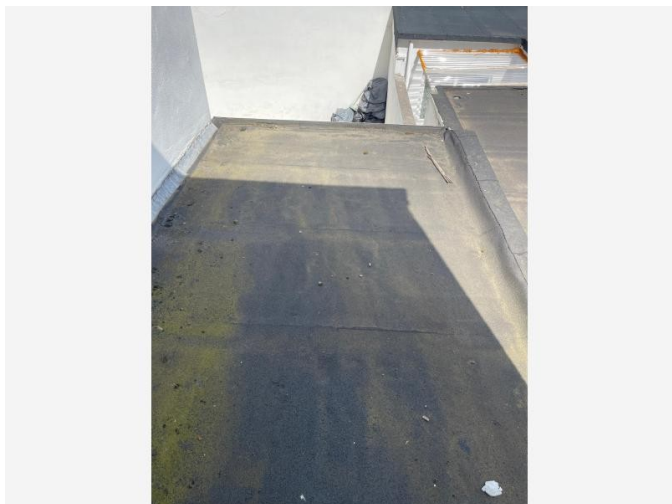
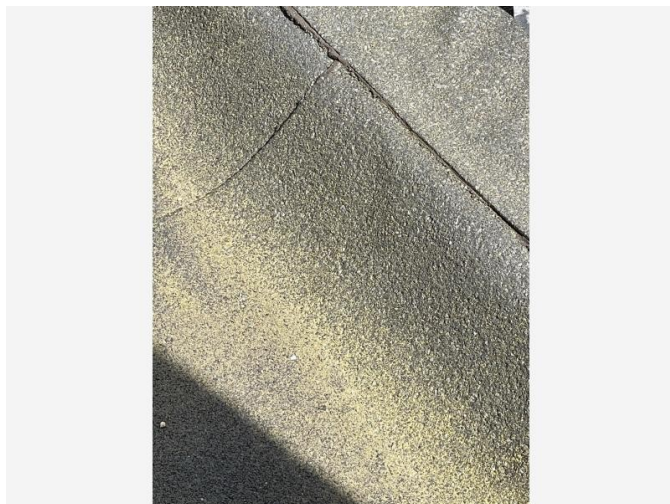
| Fiche 1: 4 - Roofing op platte daken..... | 28 |

Het asbestmateriaal valt onder de mijlpaal van 2040.

Zorgvuldig beheren

| Eindbeoordeling materiaalrisico | Zeer laag materiaalrisico en/of zeer lage kans op vezelvrijgave |

| Asbestsoort (vezeltype) | Alleen chrysotiel aanwezig |
| Asbestconcentratie | Laag (< 50%) |
| Toestand van het materiaal | Onbeschadigd, niet verweerd |

| Identificatiemethode | <p>De asbestdeskundige beoordeelt het materiaal als asbestverdacht en dus asbesthoudend, en dit zonder monstername.</p> <p>Motivatie: De monstername brengt andere schade aan dan schade die inherent is aan de monstername.</p> |
| Opmerking | <p>Er bevindt zich roofing op het plat dak v/h rechter deel v/d keuken en op de (na 2001) bijgebouwde badkamer op V+1.</p> <p>OPP.ERVLAKTE / LENGTE/ BREEDTE / GEWICHT / OMTREK zijn beredeneerde inschattingen, hieraan kunnen geen rechten worden ontleend!</p> |

- Zorg voor een veilig beheer. Vermijd het beschadigen van het asbestmateriaal. Controleer de toestand jaarlijks op wijzigingen.

- Eenvoudige handelingen: mag via doe-het-zelf of door werknemer(s) met opleidingsattest eenvoudige handelingen  
Roofing is een van de materialen die verplicht bemonsterd dienen te worden. In dit geval kan dit echter niet zonder een onverantwoord risico op lekken. De eigenaar geeft aan dat er in de voorbije jaren nieuwe roofing werd gelegd. Om zekerheid te krijgen of deze roofing (en de eventuele onderliggende lagen) al dan niet asbesthoudend zijn, is het noodzakelijk om een asbestdeskundige aan te stellen voor het nemen v/e destructief staal, de opdrachtgever/eigenaar, dient dan wel de nodige schikkingen te treffen zodat de door deze staalname ontstane schade onmiddellijk professioneel hersteld wordt!

Indien na destructief onderzoek blijkt dat deze roofing (en/of de eventuele onderliggende lagen) effectief asbesthoudend is, dan kan, mits het gebruik van de juiste PBM's en een correcte toepassing van de afvalstromen, hij MANUEEL verwijderd worden. NIET scheuren (snijden met speciaal mes en na gebruik ook de lemmeten van deze messen afvoeren), maak GEEN gebruik van schroefboormachines en/of slijpschijven.

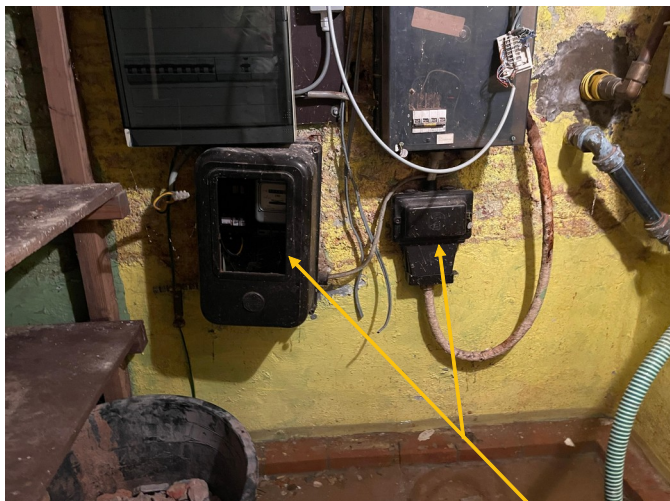
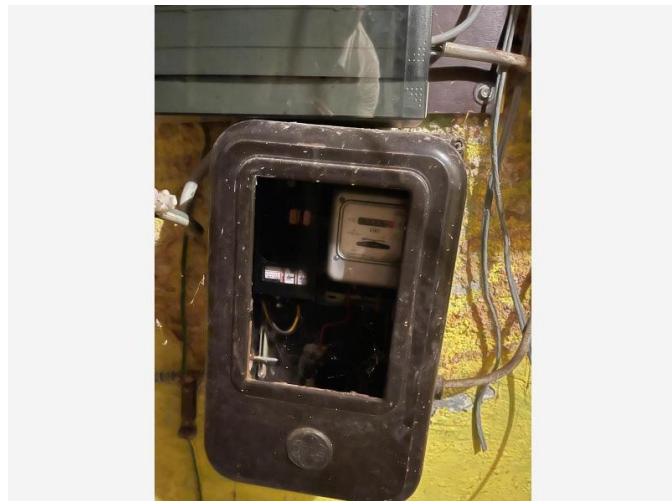
## Fiche 2: 3 - Bakeliet - elektriciteitsmeter & en hoofdaansluiting

Het asbestmateriaal valt onder de mijlpaal van 2040.

Zorgvuldig beheren

| Eindbeoordeling materiaalisico | Laag materiaalisico en/of verlaagde kans op vezelvrijgave |

| Asbestsoort (vezeltype) | Crocidoliet aanwezig |
| Asbestconcentratie | Laag (< 50%) |
| Toestand van het materiaal | Onbeschadigd, niet verweerd |

- Zorg voor een veilig beheer. Vermijd het beschadigen van het asbestmateriaal. Controleer de toestand jaarlijks op wijzigingen.

- Eenvoudige handelingen: mag via doe-het-zelf of door werknemer(s) met opleidingsattest eenvoudige handelingen  
De eigenaar van de woning is GEEN eigenaar van deze elektriciteitsmeter en hoofdaansluiting. Fluvius stelt deze ter beschikking! Fluvius is volop bezig met de installatie van digitale meters en ter gelegenheid daarvan, zullen ze deze "Bakeliet-meter" verwijderen en op een aangepaste manier ontzorgen. Het is aangewezen om op hetzelfde moment eventuele andere bakelieten technische elementen, door niet-asbesthoudende modellen te vervangen. De verwijderde asbesthoudende componenten, dienen op een aangepaste manier ontzorgd te worden, contacteer hiervoor uw gemeente en/of containerpark.

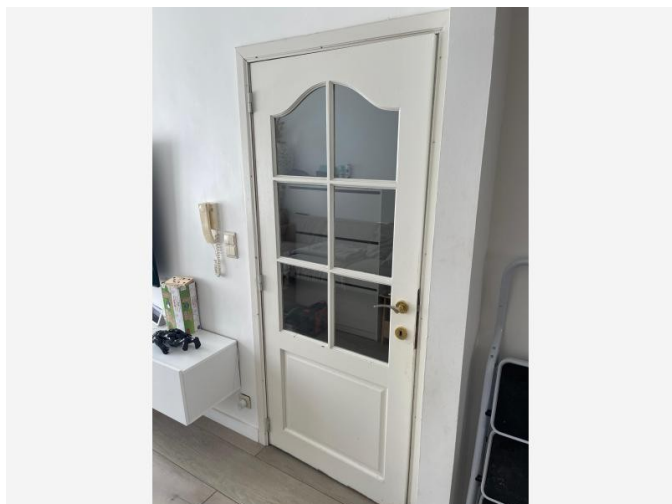
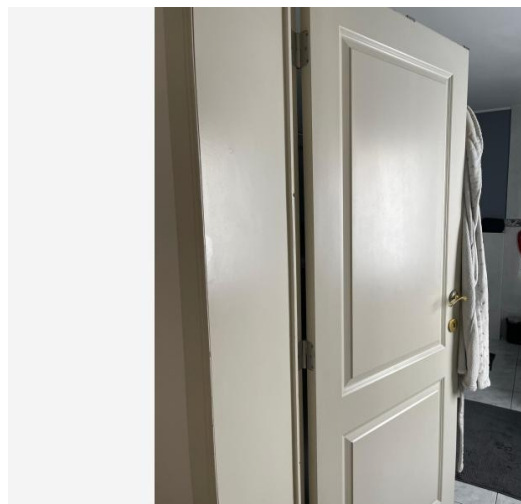
Alle binnendeuren zijn "verfdeuren", met of zonder raam en/of moulures. Deze toepassingen en/of gebruikte materialen zijn NIET-asbestverdacht.

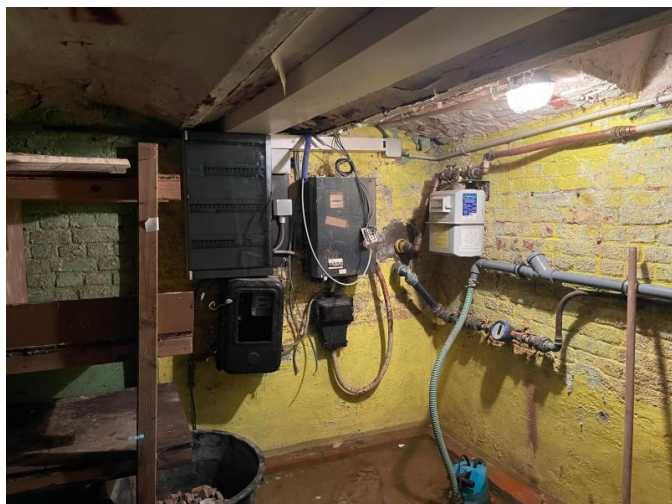
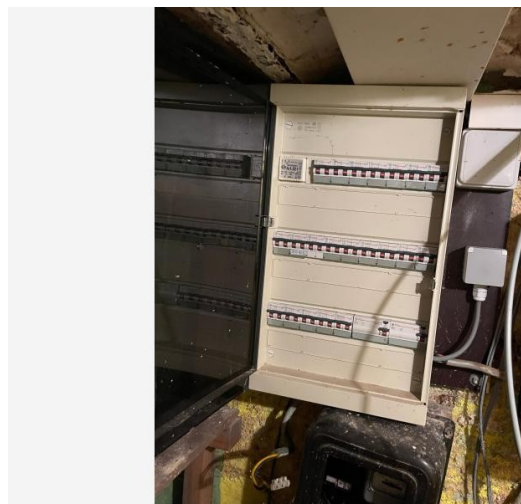
De technische installatie (elektriciteit/aardgas/water etc.) werden doorheen de jaren vernieuwd. De toepassingen en/of gebruikte materialen zijn NIET-asbestverdacht.

De aanwezige bakelieten elek. meter & hoofdaansluiting worden beschreven in "Bronfiche 3"!

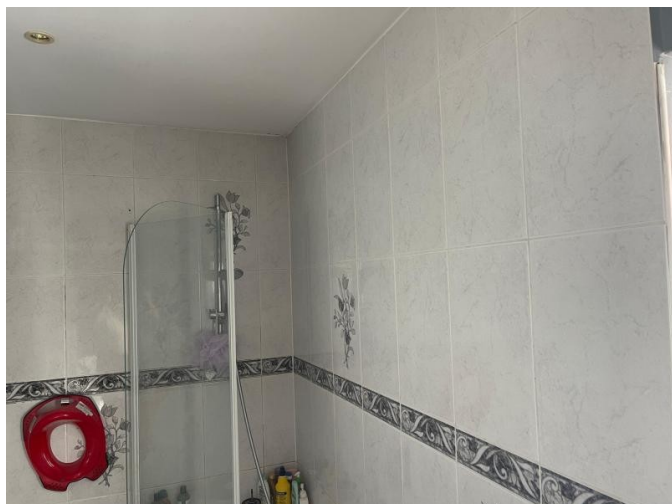
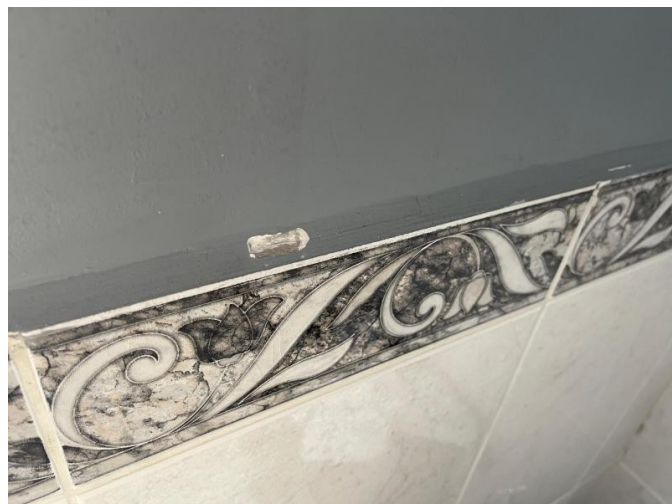
Er zijn in deze woning enkel muurtegels (tot op ca. 120 cm hoogte en aan het bad tot aan het plafond), deze zijn mijns inziens niet asbestverdacht. Nergens is een tegel beschadigd, zodat een niet-destructieve staalname onmogelijk is. Om echter volledig zeker te zijn, dient een asbestdeskundige stalen te nemen van de lijmlaag v/d, van zodra een tegel beschadigd geraakt waarbij de lijmlaag inspecteerbaar wordt OF vooraleer deze tegels vervangen zouden worden.

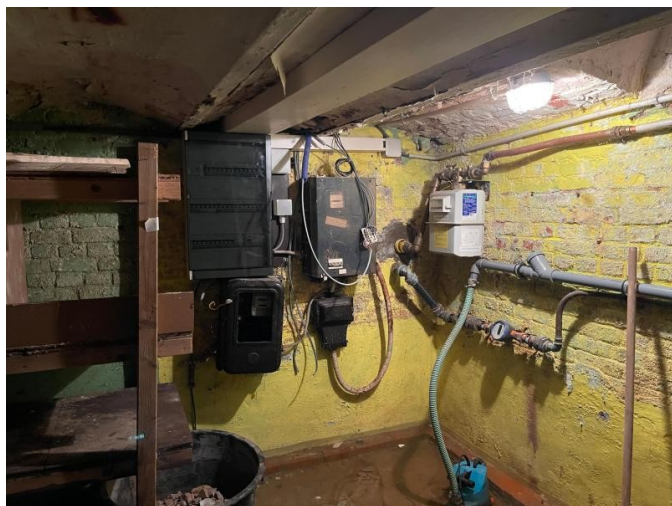
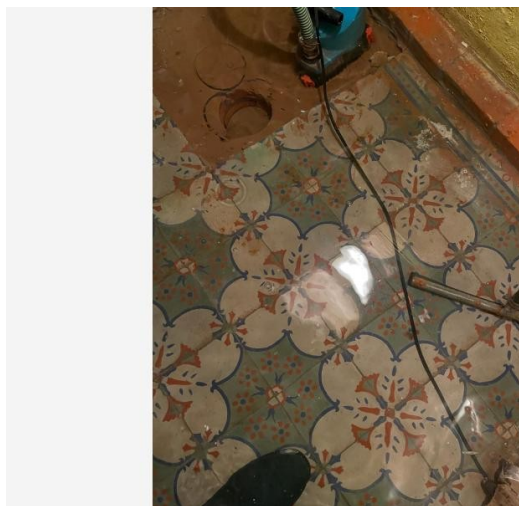
De kelder (momenteel ca. 20 cm onder water), is opgebouwd uit volgende elementen: de vloer bestaat uit cementtegels in cement, de wanden zijn opgebouwd uit geverfde baksteen en het plafond bestaat uit geverfde bakstenen welvingen met ijzeren ribben, Technische installatie hier is OK (bakeliet zie verder). Deze toepassingen en/of gebruikte materialen zijn NIET-asbestverdacht.

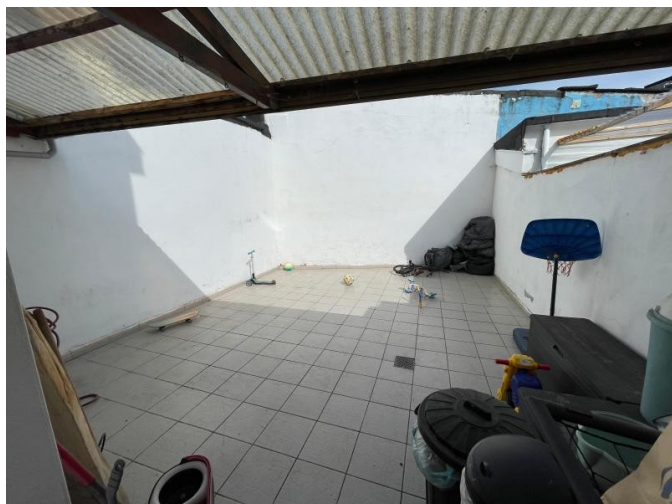
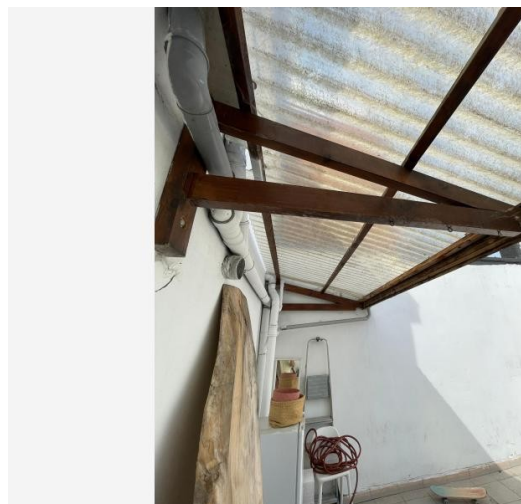
Het koertje heeft een vloer uit terrastegels (30 x 30) in cement, met crépi bezette muren (zie hiervoor "Bronfiche 2") en een gedeeltelijke overkapping vervaardigd uit een houten frame met transparante glasvezel golfplatendak. Deze toepassingen en/of gebruikte materialen zijn NIET-asbestverdacht.

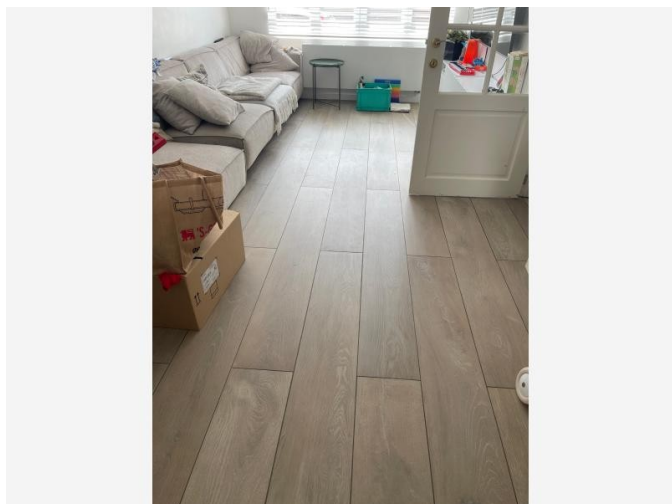
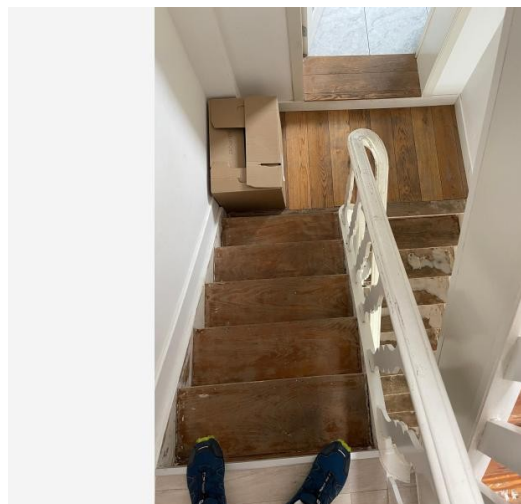
Op het GLVL liggen parkettegels in de living & gang en tegels (60 x 60) in cement in de keuken. De plinten bestaan uit MDF en er zijn geen dorpels. Op het koertje liggen terrastegels (30 x 30) in cement.

Op V+1 ligt overal laminaat. In de badkamer ligt een tegelvloer (idem als muurtegels), met houten plinten en zonder dorpels.

Op V+2 ligt overal laminaat, met houten plinten en zonder dorpels.

Op V+3 bestaat de vloer uit onbehandelde vezelplaten.

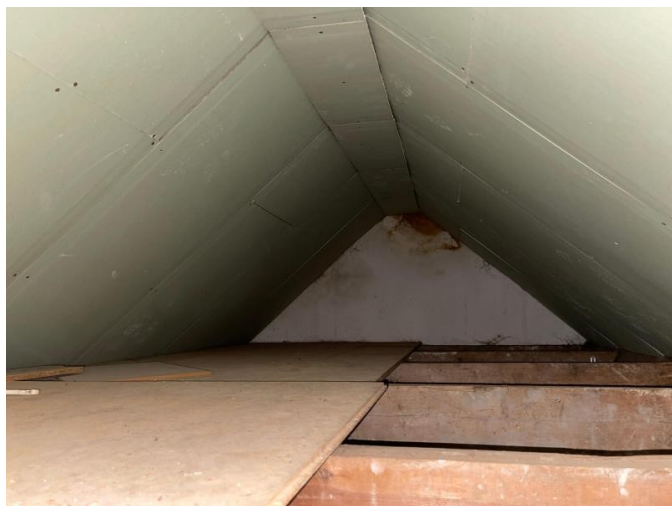
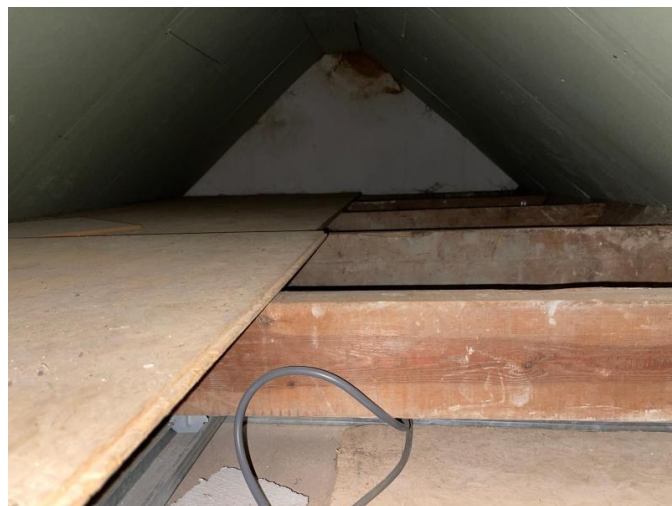
De zolder (toegankelijk via een luik in SLPK 4) bestaat uit een onbehandelde vezelplaten vloer op een rasterwerk, een schuin dak afgewerkt met gipskarton en zonder buitenschrijnwerk. Het onderdak is van hieruit niet inspecteerbaar!

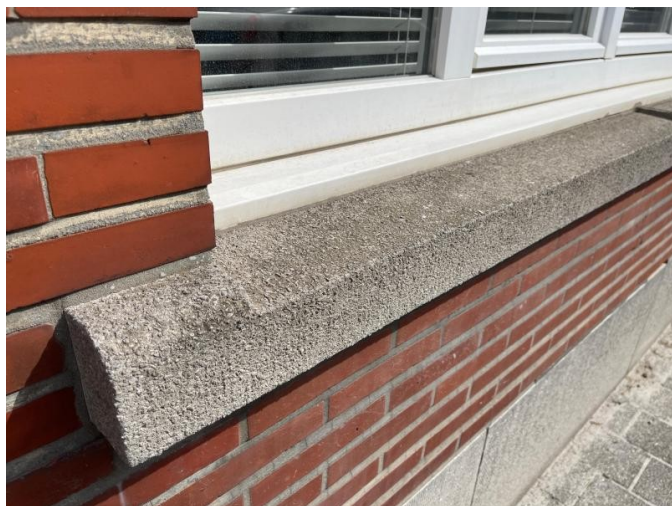
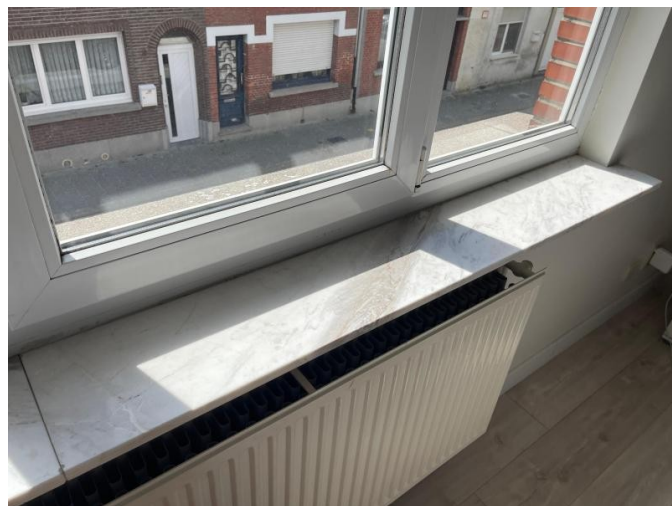
Op het GLVL zijn er geen vensterbanken aan de binnenzijde. Aan de buitenzijde bestaan ze uit fijne sierbeton.

Op V+1 zijn de vensterbanken aan de binnenzijde van marmer. Aan de buitenzijde bestaan ze uit fijne sierbeton.

Op V+2 hebben de 3 dakvensters (Velux) geen vensterbanken.

Deze toepassingen en/of gebruikte materialen zijn NIET-asbestverdacht.

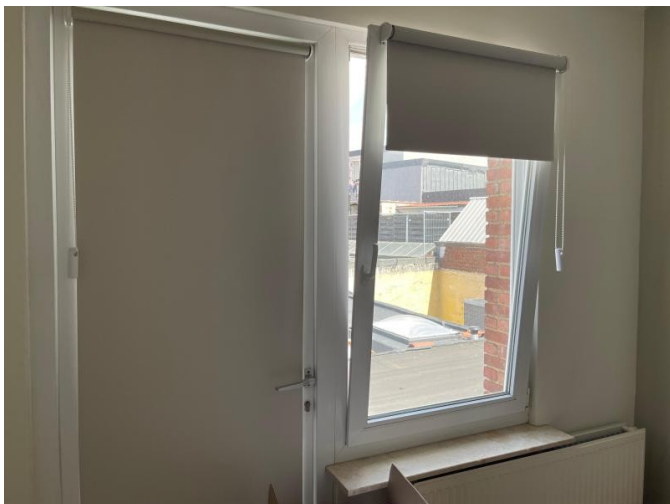
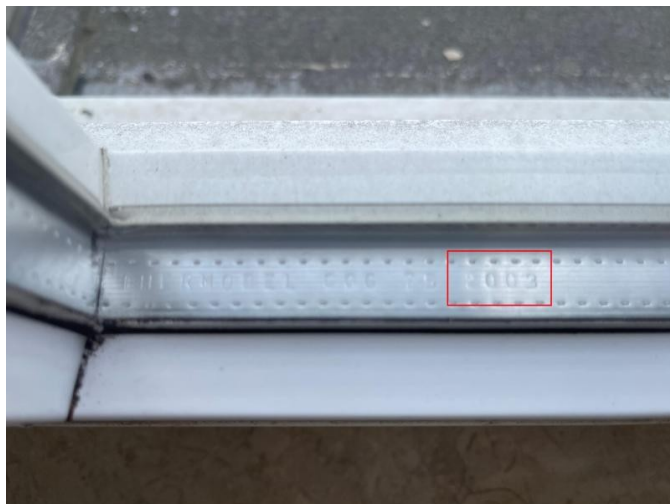
## Fiche 15: Buitenschrijnwerk

| Beschrijving | Notitie | Terug te vinden op plannen |
|---|---|---|
| Fiche 15: Buitenschrijnwerk | Het PVC buitenschrijnwerk in heel de woning is uitgerust met dubbel glas (productiedatum 2003), is afgekit met volledig elastische siliconen. V+2 heeft 3 "Velux" dakramen. Op V-1 & V+3 is er geen buitenschrijnwerk. Deze toepassingen en/of gebruikte materialen zijn NIET-asbestverdacht. | Plan 1.1: PLAN - GLVL<br>Plan 1.4: PLAN - V+1<br>Plan 1.7: PLAN - V+2 |
