# Asbestinventarisatetest

Robert Broeckhovestraat 5, 2610 Antwerpen

Attestnummer : 20260622-000498.000

**Asbestveilig** (maar niet asbestvrij)

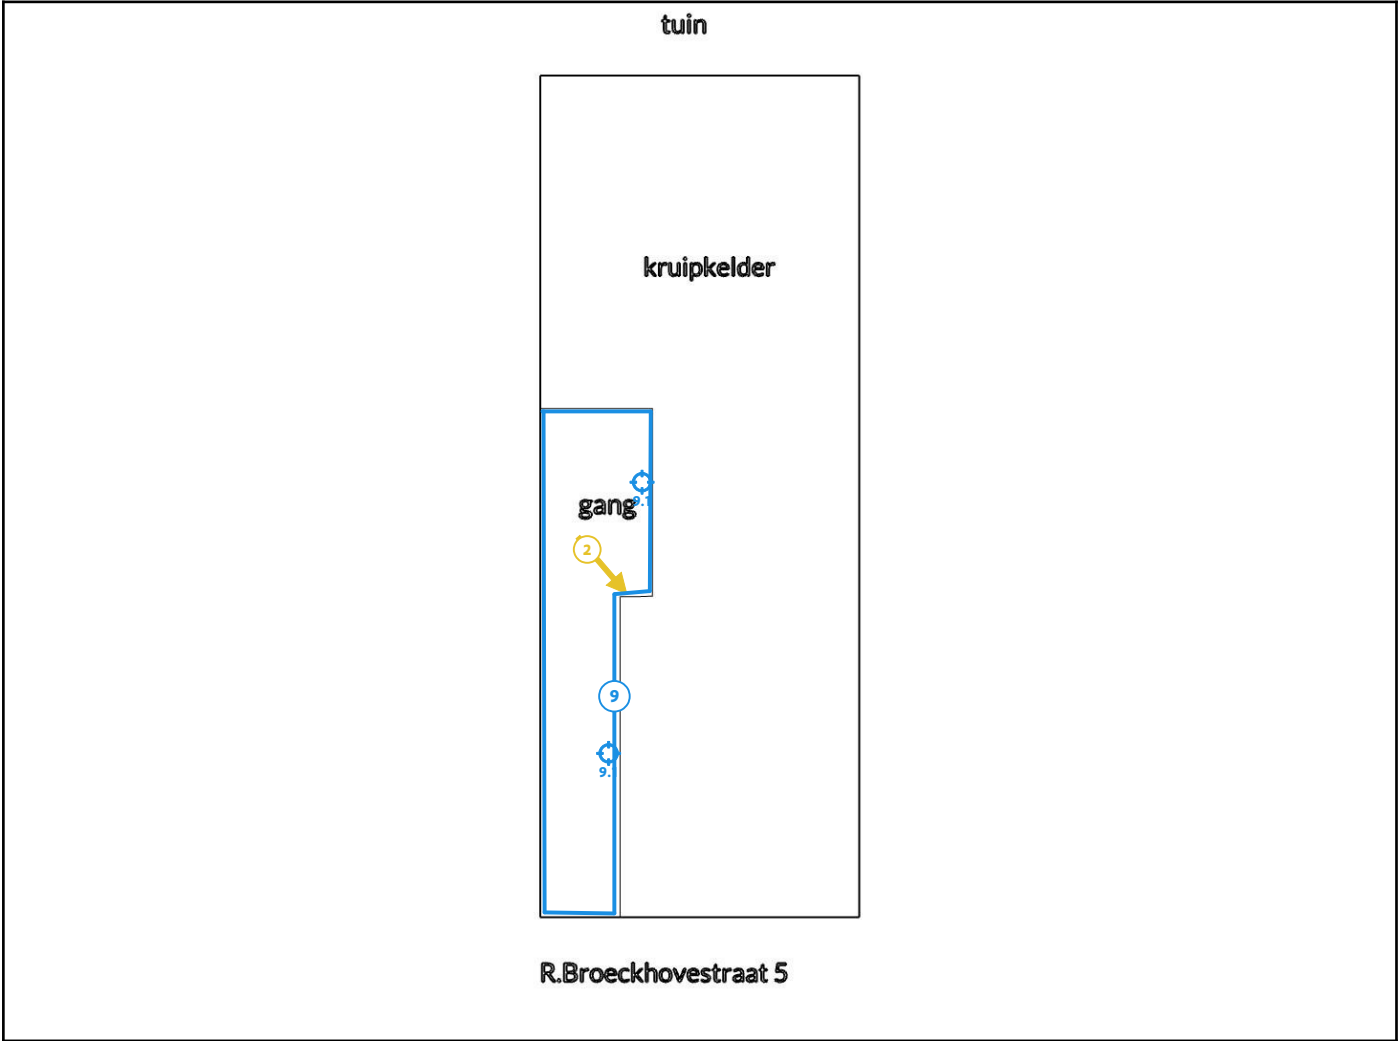
# Plan 1.2: kelder

| Beschrijving | Type | Actie |
|---|---|---|
| 2. Bakeliet stopcontact in de kelder | Asbestmateriaal | Zorgvuldig beheren |

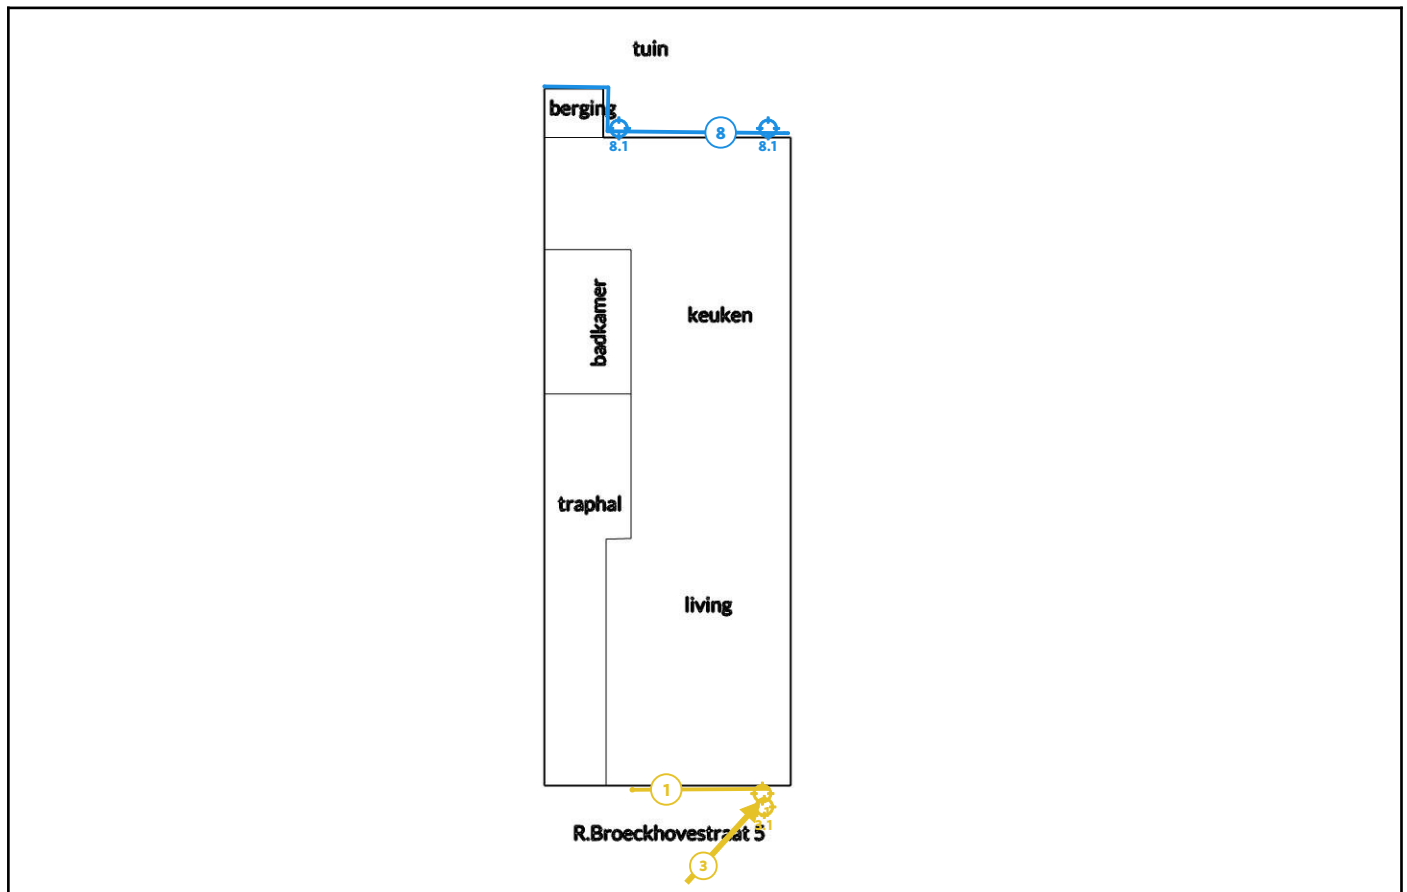
## Plan 1.3: gelijkvloers

| Beschrijving | Type | Actie |
|---|---|---|
| 1. Oude witte mastiek ramen voorgevel | Asbestmateriaal | Zorgvuldig beheren |
| 3. Oude grijze mastiekrest raam voorgevel gelijkvloers | Asbestmateriaal | Zorgvuldig beheren |

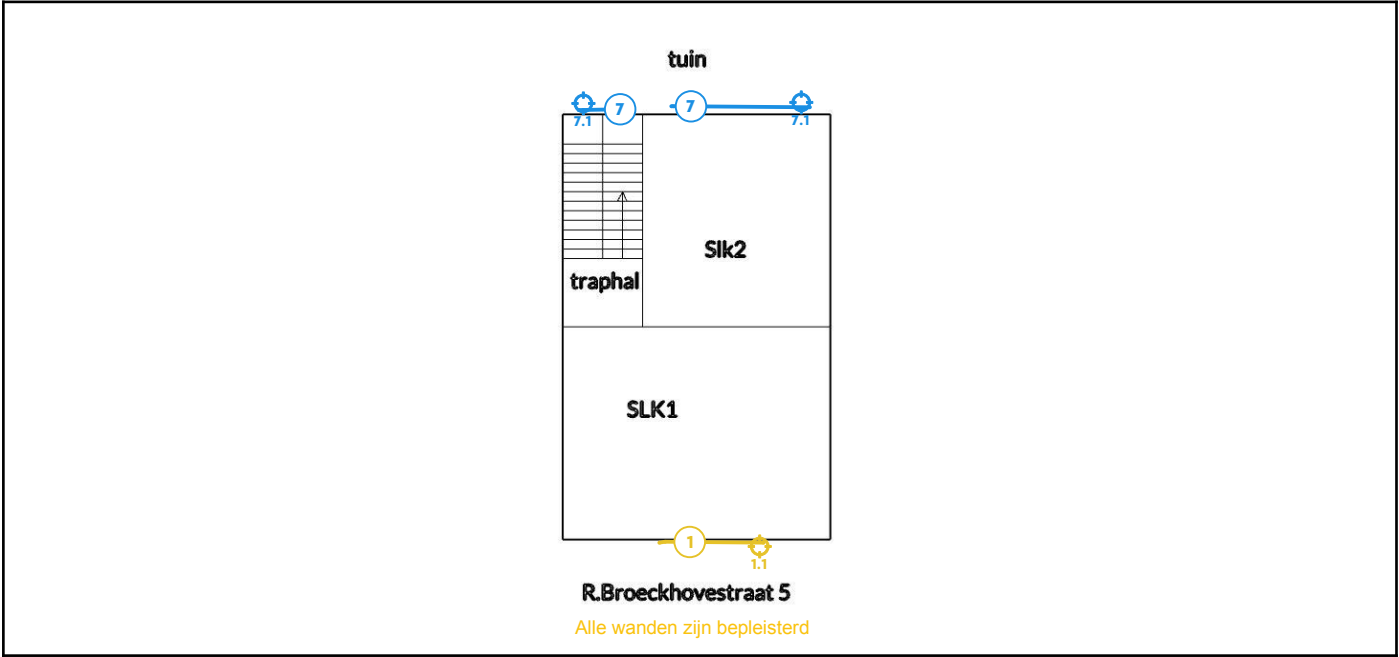
# Plan 1.7: verdieping

| Beschrijving | Type | Actie |
|---|---|---|
| 1. Oude witte mastiek ramen voorgevel | Asbestmateriaal | Zorgvuldig beheren |

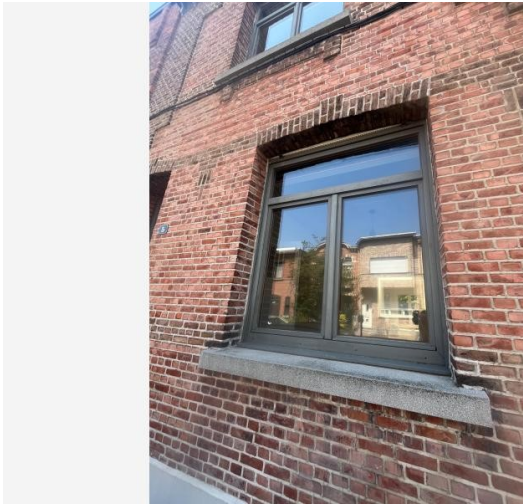
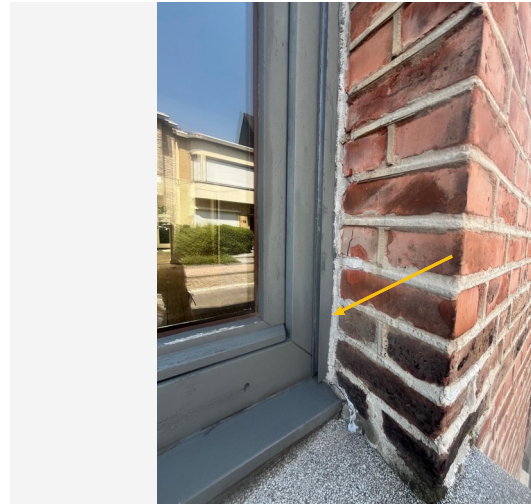
| Eindbeoordeling materiaalrisico | Laag materiaalrisico en/of verlaagde kans op vezelvrijgave |

| Gebondenheid | Categorie 1: hechtgebonden in oorsprong |
| Asbestsoort (vezeltype) | Alleen chrysotiel aanwezig |
| Asbestconcentratie | Laag (< 50%) |
| Afschermingsgraad van het gehele materiaal | Geheel of deels vrij aan de buitenlucht, maar geen contact met binnenlucht |
| Toestand van het materiaal | Licht beschadigd, licht verweerd. Intacte calciumsilicaatplaat of materiaal met categorie 3-gebondenheid |

| # | Type | Referentie | Resultaat |
|---|---|---|---|
| 1.1 | Mengmonster | MM03 | Chrysotiel |

| Beschrijving | Oude witte mastiek ramen voorgevel |
| Opmerking | <p>De dichting tussen glas en profiel zijn van het type silicone.</p> <p>De kitvoegen bij de voordeur zijn van het type silicone.</p> |

- Zorg voor een veilig beheer. Vermijd het beschadigen van het asbestmateriaal. Controleer de toestand jaarlijks op wijzigingen.

- Eenvoudige handelingen: enkel door erkend asbestverwijderaar  
Doordat de kitvoegen verlijmd zijn tussen muur en profiel is het wegsnijden de enige oplossing en dit bij het vervangen van het buitenschrijnwerk. Dit vraagt vakmanschap en daarom deze verwijderingsmethode.

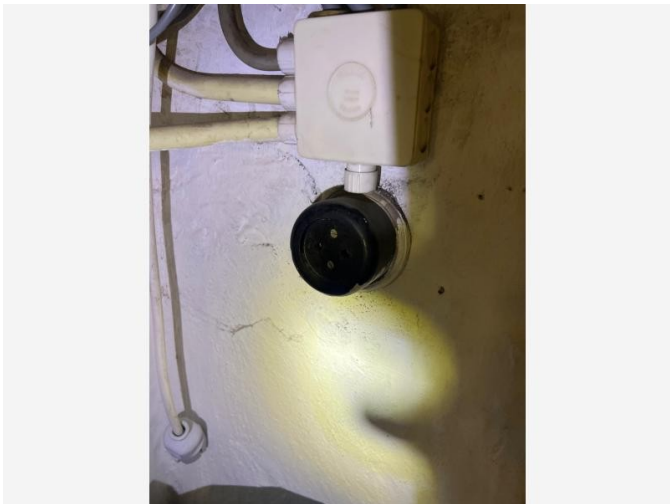
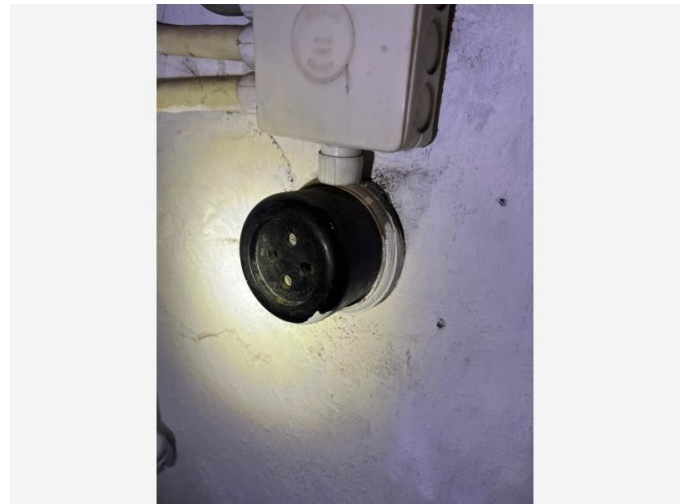
| Eindbeoordeling materiaalrisico | Laag materiaalrisico en/of verlaagde kans op vezelvrijgave |

| Gebondenheid | Categorie 1: hechtgebonden in oorsprong |
| Asbestsoort (vezeltype) | Crocidoliet aanwezig |
| Asbestconcentratie | Laag (< 50%) |
| Afschermingsgraad van het gehele materiaal | Geheel of deels vrij aan de binnenlucht, maar geen contact met binnenluchtstromen |
| Toestand van het materiaal | Onbeschadigd, niet verweerd |

| Beschrijving | Bakeliet stopcontact in de kelder |
| Identificatiemethode | <p>De asbestdeskundige beoordeelt het materiaal als asbestverdacht en dus asbesthoudend, en dit zonder monstername.</p> <p>Motivatie: De monstername brengt andere schade aan dan schade die inherent is aan de monstername.</p> |

- Zorg voor een veilig beheer. Vermijd het beschadigen van het asbestmateriaal. Controleer de toestand jaarlijks op wijzigingen.
- Voer bijkomende staalname(s) uit.

- Eenvoudige handelingen: mag via doe-het-zelf of door werknemer(s) met opleidingsattest eenvoudige handelingen  
De toepassing moet men voor verwijdering steeds fixeren of bevochtigen. De toepassing niet breken en stofvorming vermijden. Bij het voorzichtig demonteren van de toepassing in asbest is het belangrijk gebruik te maken van de aangewezen PBM's (stofmasker FFP3; wegwerpovertall CAT III type 5/6; wegwerphandschoenen en afspoelbaar schoeisel). Men moet zich goed informeren naar de geldende regels voor asbestinzameling en het wetgevend kader (website van de OVAM ([www.asbestinfo.be](http://www.asbestinfo.be)) en/of CODEX boek VI titel 3).. Zie de huidige regelgeving i.v.m. asbestverwijderingsmethodes, zie ook <https://ovam.vlaanderen.be/voorzorgsmaatregelen-bij-asbestverwijdering>. Bij verwijdering door doe-het-zelf kan men dit afval dubbel en luchtdicht verpakt afdienen bij het gemeentelijk recyclagepark. Raadpleeg op voorhand de voorwaarden van het recyclagepark. Voor verdere informatie kan u de "Toelichting" achteraan beschreven in het asbestattest, waar de methodieken asbestverwijdering worden beschreven verder

raadplegen Houd er rekening mee dat deze toepassingen vaak onder spanning staan. Het is daarom aan te raden om ook een elektricien te raadplegen, aangezien het werken aan of verwijderen van deze toepassingen specifieke technische kennis vereist.

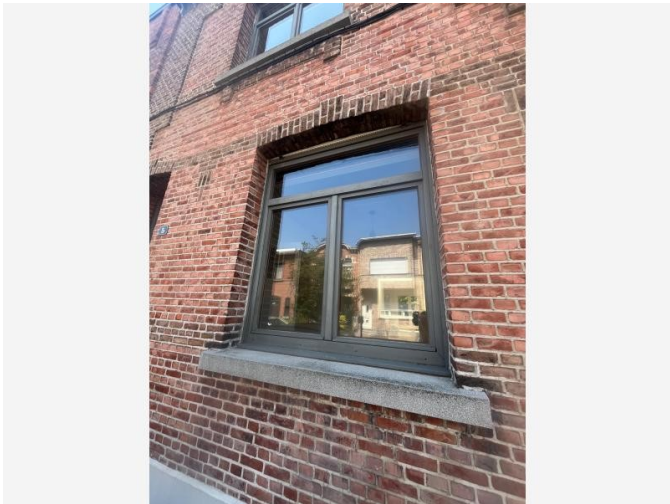
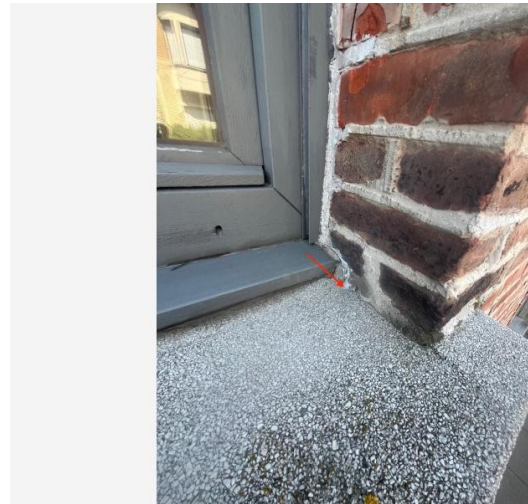
## Fiche 3: Oude grijze mastiekrest raam voorgevel gelijkvloers

| Eindbeoordeling materiaalarisico | Laag materiaalarisico en/of verlaagde kans op vezelvrijgave |

| Gebondenheid | Categorie 1: hechtgebonden in oorsprong |
| Asbestsoort (vezeltype) | Alleen chrysotiel aanwezig |
| Asbestconcentratie | Laag (< 50%) |
| Afschermingsgraad van het gehele materiaal | Geheel of deels vrij aan de buitenlucht, maar geen contact met binnenlucht |
| Toestand van het materiaal | Licht beschadigd, licht verweerd. Intacte calciumsilicaatplaat of materiaal met categorie 3-gebondenheid |

| # | Type | Referentie | Resultaat |
|---|---|---|---|
| 3.1 | Puntmonster | MM10 | Chrysotiel |

| Beschrijving | Oude grijze mastiekrest raam voorgevel gelijkvloers |

- Zorg voor een veilig beheer. Vermijd het beschadigen van het asbestmateriaal. Controleer de toestand jaarlijks op wijzigingen.

- Eenvoudige handelingen: mag via doe-het-zelf of door werknemer(s) met opleidingsattest eenvoudige handelingen  
Dit is een klein reststukje dat eenvoudig kan weggesneden worden. Hierbij rekeninghoudend met volgende maatregelen.

Raadpleeg de actuele wetgeving op de website van OVAM. Onder strikte voorwaarden is het eventueel toegestaan om deze toepassing zelf te verwijderen. De toepassing moet men voor verwijdering steeds fixeren of bevochtigen. De toepassing niet breken en stofvorming vermijden. Bij het voorzichtig demonteren van de toepassing in asbest is het belangrijk gebruik te maken van de aangewezen PBM's (stofmasker FFP3; wegwerpovertall CAT III type 5/6; wegwerphandschoenen en afspoelbaar schoeisel). Men moet zich goed informeren naar de geldende regels voor asbestinzameling en het wetgevend kader (website van de OVAM ([www.asbestinfo.be](http://www.asbestinfo.be)) en/of CODEX boek VI titel 3).. Zie de huidige regelgeving i.v.m. asbestverwijderingsmethodes, zie ook <https://ovam.vlaanderen.be/voorzorgsmaatregelen-bij->

asbestverwijdering. Bij verwijdering door doe-het-zelf kan men dit afval dubbel en luchtdicht verpakt aandienen bij het gemeentelijk recyclagepark. Raadpleeg op voorhand de voorwaarden van het recyclagepark. Voor verdere informatie kan u de "Toelichting" achteraan beschreven in het asbestattest, waar de methodieken asbestverwijdering worden beschreven verder raadplegen.
