# Asbestinventarisatetest

Pierstraat 257, 2840 Rumst

Attestnummer : 20250330-000059.000

Uitgegeven op : 30.03.2025

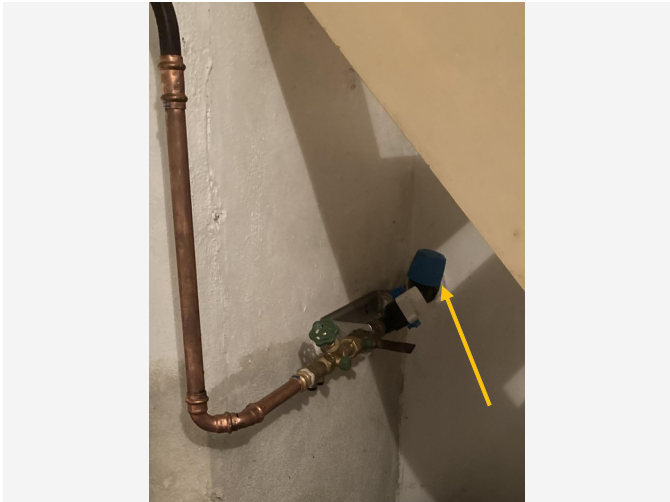
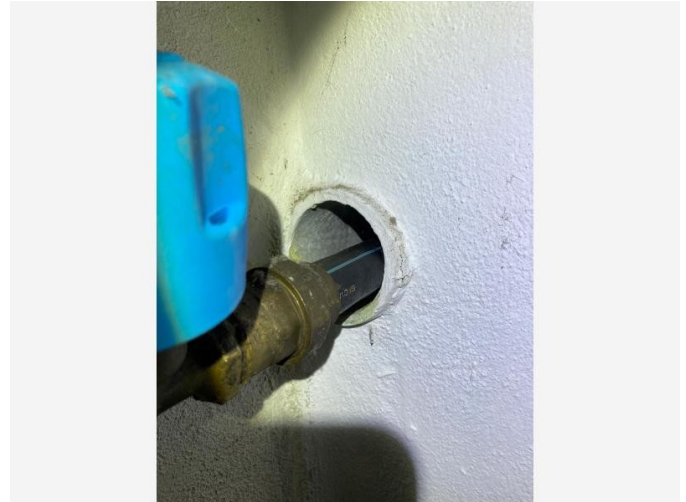
# Fiche 1: Asbestcementen doorvoerbuisc wateraansluiting

Eindbeoordeling materiaalisico	Laag materiaalisico en/of verlaagde kans op vezelvrijgave
--------------------------------	---

Beschrijving	Asbestcementen doorvoerbuis wateraansluiting
Omgeving	Binnen
Primaire drager	Sanitaire infrastructuur en uitrusting (toe- en afvoer)
Asbestmateriaal	Buis, koker, leiding, pijp, doorvoer
Bindmiddel van asbestmateriaal	Cement
Gebondenheid op basis van bindmiddel	Hecht
Hoeveelheid (lengte - omtrek - dikte - aantal)	<ul style="list-style-type: none"><li>• 3,00 m - 20,00 cm - 1,00 cm - 1 stuk</li></ul>
Totaal volume	0,006 m <sup>3</sup>
Eenvoudig bereikbaar	Nee <ul style="list-style-type: none"><li>• Verwijdering tast de bouwkundige integriteit aan.</li></ul>
Bevestigingswijze	<ul style="list-style-type: none"><li>• Verlijmd, ingegoten, versmeerd</li></ul>
Identificatiemethode	Vaststelling zonder monsternamen
Destructieve handeling voor identificatie	Nee
Opmerking	Doorvoerbuis voor waterleiding vanaf de straat tot aan de waterteller in de kelder onder de trap.

- Zorg voor een veilig beheer en verwijder dit asbestmateriaal wanneer het bij werken eenvoudig bereikbaar wordt. Controleer de toestand jaarlijks op wijzigingen.

- Eenvoudige handelingen: mag via doe-het-zelf of door werknemer(s) met opleidingsattest eenvoudige handelingen  
Deze buis wordt gebruikt als doorvoer van de waterleiding en kan dus alleen verwijderd worden onder leiding van de watermaatschappij. Als de buis zonder beschadiging kan verwijderd worden, kan dit door een aannemer met opleiding eenvoudige handelingen gebeuren.
- Eenvoudige handelingen: enkel door erkend asbestverwijderaar  
Indien de buis niet in zijn geheel kan verwijderd worden, moeten de werken gebeuren door een erkend verwijderaar.

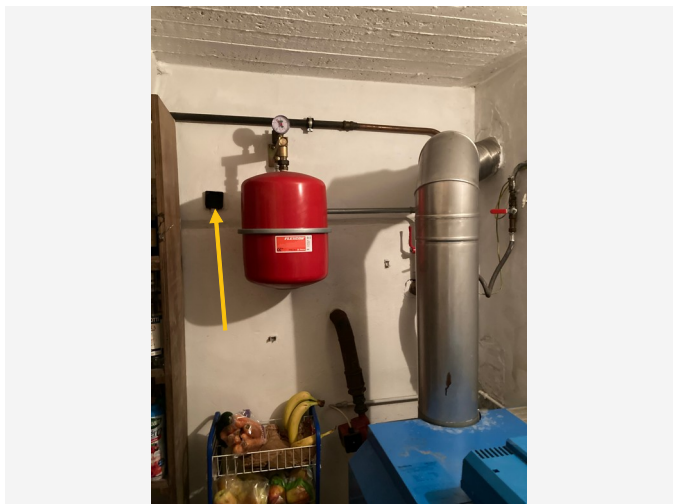
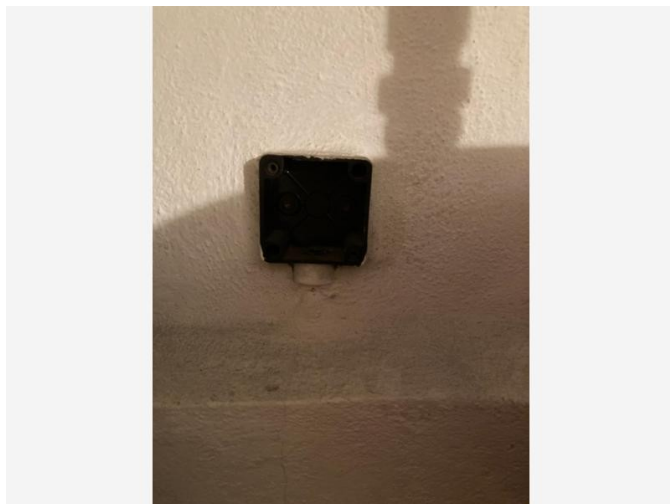
Eindbeoordeling materiaalrisico	Laag materiaalrisico en/of verlaagde kans op vezelvrijgave
---------------------------------	--

Beschrijving	Bakeliet elektrische componenten
Omgeving	Binnen
Primaire drager	Binnenwand
Asbestmateriaal	Plaat, paneel, tablet - Type Bakeliet
Bindmiddel van asbestmateriaal	Kunststof of -hars
Gebondenheid op basis van bindmiddel	Hecht
Hoeveelheid (oppervlakte - dikte - aantal)	<ul style="list-style-type: none"><li>• 0,20 m<sup>2</sup> - 0,30 cm - 1 stuk</li></ul>
Totaal volume	< 0,001 m <sup>3</sup>
Eenvoudig bereikbaar	Ja
Bevestigingswijze	<ul style="list-style-type: none"><li>• Verlijmd, ingegoten, versmeerd</li><li>• Geschroefd</li></ul>
Identificatiemethode	Vaststelling zonder monsternamen
Destructieve handeling voor identificatie	Nee
Opmerking	Kelder - wanddoosje waar vroeger schakelaar/stopcontact heeft gezeten Stopcontact in de kamer grenzend aan de badkamer (links achter).

- Zorg voor een veilig beheer. Vermijd het beschadigen van het asbestmateriaal. Controleer de toestand jaarlijks op wijzigingen.

- Eenvoudige handelingen: mag via doe-het-zelf of door werknemer(s) met opleidingsattest eenvoudige handelingen  
Vermijdt beschadiging bij het verwijderen en voer correct af.

De verwijdering kan gebeuren door een doe-het-zelver.

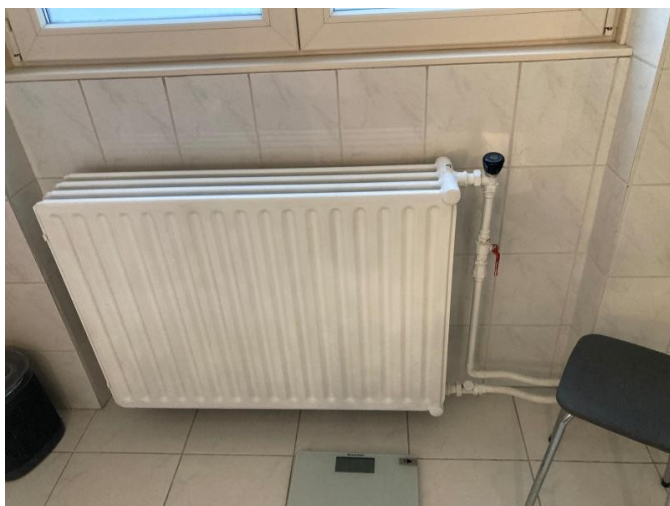
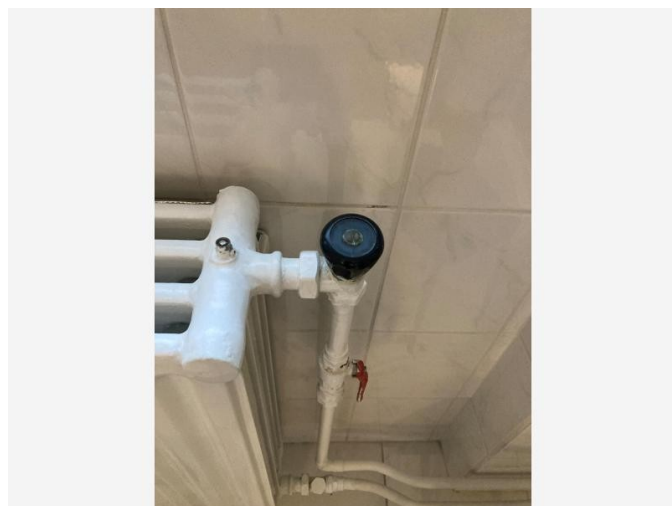
Eindbeoordeling materiaalrisico	Laag materiaalrisico en/of verlaagde kans op vezelvrijgave
---------------------------------	--

Beschrijving	Bakeliet radiatordoppen
Omgeving	Binnen
Primaire drager	HVAC infrastructuur en uitrusting
Asbestmateriaal	Plaat, paneel, tablet - Type Bakeliet
Bindmiddel van asbestmateriaal	Kunststof of -hars
Gebondenheid op basis van bindmiddel	Hecht
Hoeveelheid (oppervlakte - dikte - aantal)	• 0,25 m <sup>2</sup> - 0,50 cm - 1 stuk
Totaal volume	0,001 m <sup>3</sup>
Eenvoudig bereikbaar	Ja
Bevestigingswijze	• Geschroefd
Identificatiemethode	Vaststelling zonder monstername
Destructieve handeling voor identificatie	Nee
Opmerking	enkele radiatordoppen zijn uit bakeliet en dus asbest verdacht: - Middenste kamer vooraan - Badkamer - Kamer vooraan rechts - Wasplaats

- Zorg voor een veilig beheer. Vermijd het beschadigen van het asbestmateriaal. Controleer de toestand jaarlijks op wijzigingen.

- Eenvoudige handelingen: mag via doe-het-zelf of door werknemer(s) met opleidingsattest eenvoudige handelingen  
De radiatoroppings kunnen eenvoudig vervangen worden door een doe-het-zelver of in zijn geheel met de radiator afgevoerd worden bij vernieuwingswerken.

Vermijdt beschadigingen.

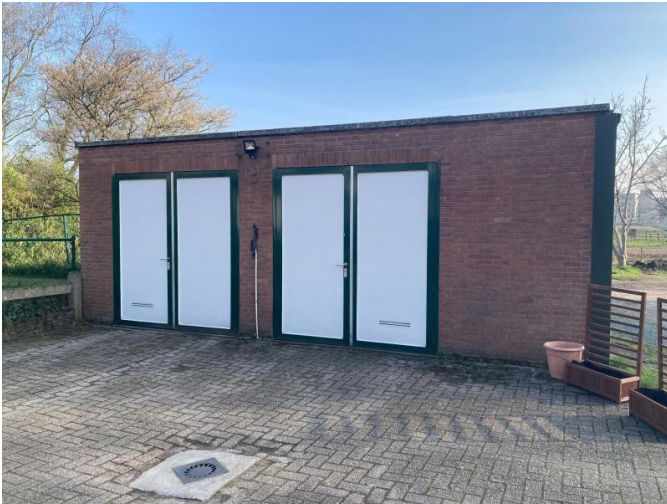
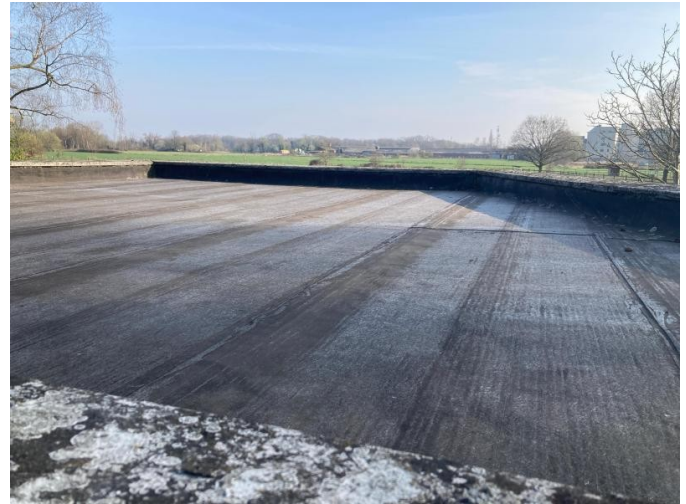
Eindbeoordeling materiaalrisico	Laag materiaalrisico en/of verlaagde kans op vezelvrijgave
---------------------------------	--

Beschrijving	Roofing garage
Omgeving	Buiten
Primaire drager	Plat dak
Asbestmateriaal	Dak- en gevelbekleding - Roofing
Bindmiddel van asbestmateriaal	Bitumen (roofing, teer, asfalt)
Gebondenheid op basis van bindmiddel	Hecht
Hoeveelheid (oppervlakte - aantal)	<ul style="list-style-type: none"><li>• 40,00 m<sup>2</sup> - 1 stuk</li></ul>
Totale oppervlakte	40,00 m <sup>2</sup>
Eenvoudig bereikbaar	Ja
Bevestigingswijze	<ul style="list-style-type: none"><li>• Verlijmd, ingegoten, versmeerd</li></ul>
Identificatiemethode	Vaststelling zonder monstername  Motivatie: Groot risico op structurele gevolgschade (lekschade, werking installatie,...)
Destructieve handeling voor identificatie	Nee
Opmerking	Deze roofing zou dateren van 2004-2005, wat zou willen zeggen dat deze roofing niet asbesthoudend zou zijn. Echter is er geen bewijsdocument/factuur voorhanden, dus wordt deze bij gebrek aan bewijs opgenomen in het attest.  Er werd geen staalname gedaan omdat dit risico zou kunnen geven op lekkage van het dak.

- Zorg voor een veilig beheer. Vermijd het beschadigen van het asbestmateriaal. Controleer de toestand jaarlijks op wijzigingen.

- Eenvoudige handelingen: mag via doe-het-zelf of door werknemer(s) met opleidingsattest eenvoudige handelingen  
Aangezien eventuele vezels hecht gebonden zijn, kan deze toepassing door een werknemer met attest eenvoudige handelingen verwijderd worden.

Aangeraden is een staal te laten nemen bij verwijdering om de roofing correct te kunnen afvoeren.

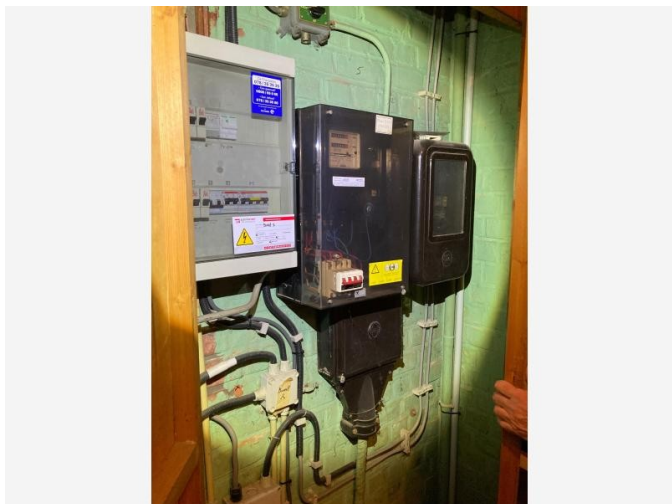
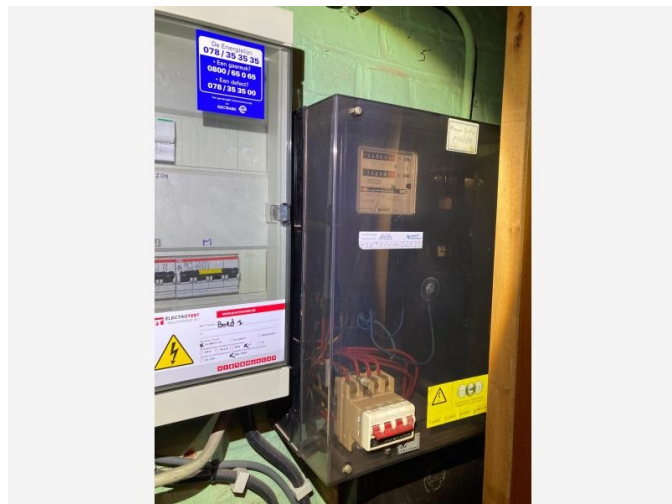
Eindbeoordeling materiaalrisico	Laag materiaalrisico en/of verlaagde kans op vezelvrijgave
---------------------------------	--

Beschrijving	Elektriciteitsteller
Omgeving	Binnen
Primaire drager	Communicatie en elektrische infrastructuur en uitrusting
Asbestmateriaal	Plaat, paneel, tablet - Type Bakeliet
Bindmiddel van asbestmateriaal	Kunststof of -hars
Gebondenheid op basis van bindmiddel	Hecht
Hoeveelheid (oppervlakte - dikte - aantal)	• 1,00 m <sup>2</sup> - 0,30 cm - 1 stuk
Totaal volume	0,003 m <sup>3</sup>
Eenvoudig bereikbaar	Ja
Bevestigingswijze	• Geschroefd
Identificatiemethode	Vaststelling zonder monstername
Destructieve handeling voor identificatie	Nee

- Zorg voor een veilig beheer. Vermijd het beschadigen van het asbestmateriaal. Controleer de toestand jaarlijks op wijzigingen.

- Eenvoudige handelingen: mag via doe-het-zelf of door werknemer(s) met opleidingsattest eenvoudige handelingen  
Aangezien het gaat om de elektriciteitsmeter zal de netwerkbeheerder deze verwijderen bij plaatsing van een nieuwe teller.

Bij verwijdering moet beschadiging vermeden worden.

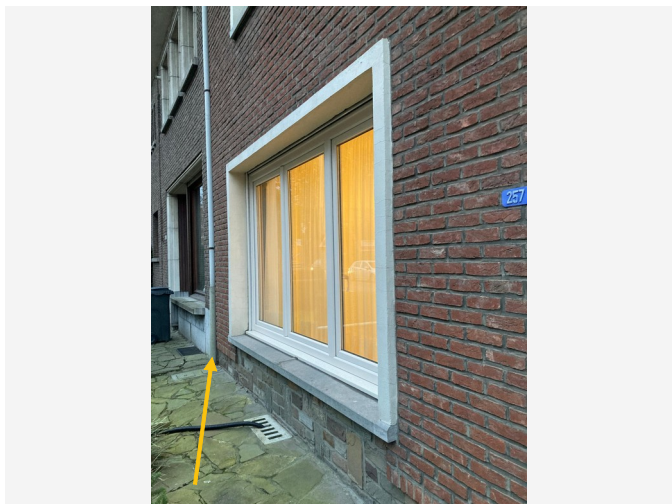
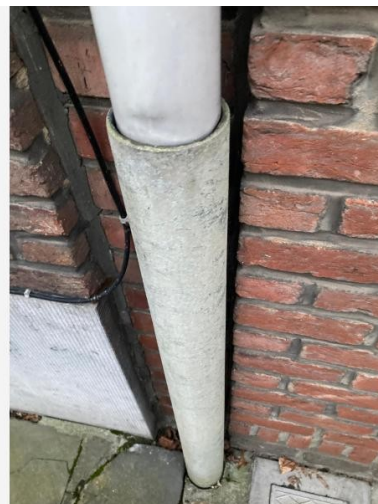
Eindbeoordeling materiaalisico	Laag materiaalisico en/of verlaagde kans op vezelvrijgave
--------------------------------	---

<b>Beschrijving</b>	Asbestcement afvoerbuizen
<b>Omgeving</b>	Binnen
<b>Primaire drager</b>	Infrastructuur hemelwater (opvang en afvoer)
<b>Asbestmateriaal</b>	Hemelwaterafvoerkanaal
<b>Bindmiddel van asbestmateriaal</b>	Cement
<b>Gebondenheid op basis van bindmiddel</b>	Hecht
<b>Hoeveelheid (lengte - omtrek - dikte - aantal)</b>	<ul style="list-style-type: none"> <li>• 8,00 m - 30,00 cm - 1,00 cm - 1 stuk</li> </ul>
<b>Totaal volume</b>	0,024 m <sup>3</sup>
<b>Eenvoudig bereikbaar</b>	<p>Nee</p> <ul style="list-style-type: none"> <li>• Verwijdering tast de bouwkundige integriteit aan.</li> </ul>
<b>Bevestigingswijze</b>	<ul style="list-style-type: none"> <li>• Geklemd</li> <li>• Verlijmd, ingegoten, versmeerd</li> </ul>
<b>Identificatiemethode</b>	Vaststelling zonder monsternamen
<b>Destructieve handeling voor identificatie</b>	Nee
<b>Opmerking</b>	<p>Regenpijp in hoek van oude overdekte terras achteraan de woning +- 1m20 bovengronds, bovenste deel is PVC.</p> <p>Buiten aan voorgevel links bovengronds en ondergrondse leidingen waarneembaar.</p> <p>Vooraan rechts van de woning is enkel het deel dat vanaf de woning komt nog asbestverdacht. Het deel dat naar de straat gaat en de regenpijp zijn PVC.</p> <p>De leidingen die niet waarneembaar zijn via de kelder/kruipkelder zijn niet inspecteerbaar, maar vermoedelijk wel bestaand uit asbestbuizen.</p> <p>Hoeveelheden zijn louter indicatief aangezien een deel van de leidingen niet waarneembaar of inspecteerbaar is.</p> <p>Er zijn een heel deel afvoerbuizen vernieuwd, maar bij renovatiewerken is het aangeraden om steeds bedacht te zijn om een stuk asbest cement afvoerbuis tegen te komen.</p>

- Zorg voor een veilig beheer. Vermijd het beschadigen van het asbestmateriaal. Controleer de toestand jaarlijks op wijzigingen.
- Zorg voor een veilig beheer en verwijder dit asbestmateriaal wanneer het bij werken eenvoudig bereikbaar wordt. Controleer de toestand jaarlijks op wijzigingen.

- Eenvoudige handelingen: mag via doe-het-zelf of door werknemer(s) met opleidingsattest eenvoudige handelingen  
Deze toepassing kan verwijderd worden door een firma met wernemers die een attest eenvoudige handelingen hebben.  
Vermijdt beschadiging.
- Eenvoudige handelingen: enkel door erkend asbestverwijderaar  
Indien de lengtes te groot zijn en kans op beschadiging bestaat, schakel een erkende asbestverwijderaar in om de buizen op een correcte manier te verwijderen.

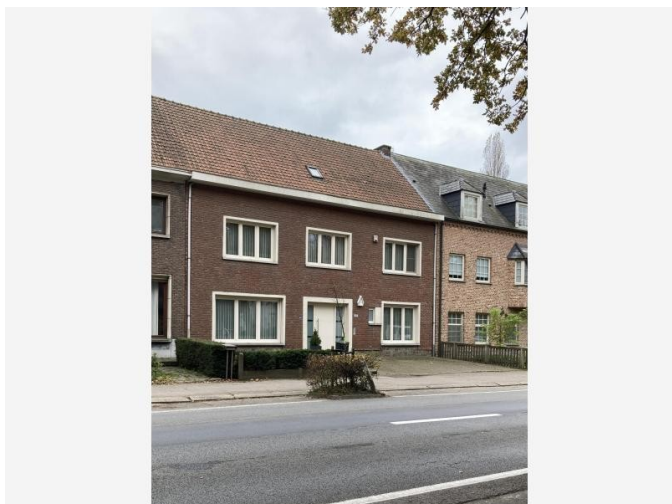
**Reden:** Het te onderzoeken materiaal situeert zich hoger dan 3,50 m te rekenen vanaf een veilige ondergrond

**Uitleg van de asbestdeskundige:** De onderdakplaten kunnen niet gecontroleerd worden aangezien het dak zich hoger dan 3m50 bevindt.

De eigenaar verklaart dat er een houten onderdak zou aanwezig zijn. Dit kon niet geverifieerd worden.

Aan de binnenzijde is het dak afgewerkt en/of geïsoleerd. Aan de buitenzijde is het niet waarneembaar via het dakraam, noch vanop de grond wegens de hoogte.

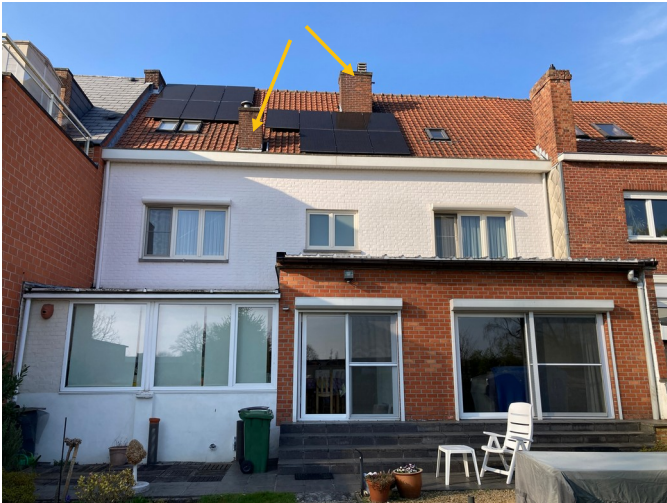
**Reden:** Het te onderzoeken materiaal situeert zich hoger dan 3,50 m te rekenen vanaf een veilige ondergrond

**Uitleg van de asbestdeskundige:** De schouwen konden niet nader geïnspecteerd worden aangezien deze zich boven op het hellendedak bevinden.

Er zijn geen asbesthoudende materialen waarneembaar vanop de grond.

Bij werken aan de schouw zal er moeten gecontroleerd worden of er asbesthoudende materialen aanwezig zijn in de schacht.

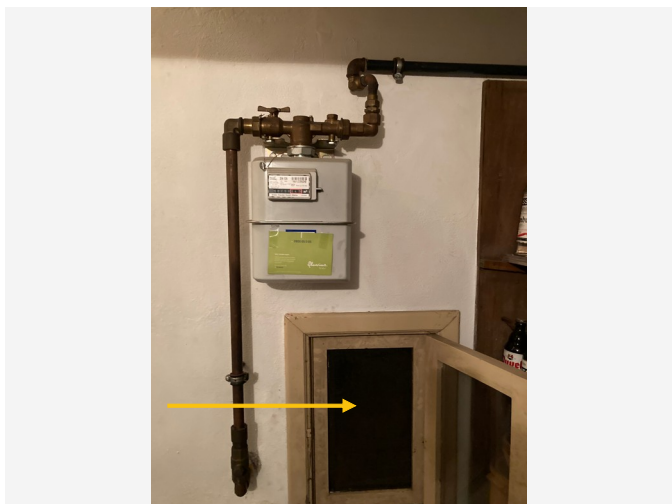
**Reden:** Het onderzoek kan niet uitgevoerd worden binnen de bepalingen van de Welzijnswet

**Uitleg van de asbestdeskundige:** De kruipruimte heeft een beperkte hoogte en kan daarom niet onderzocht worden binnen de bepalingen van de welzijnswet.

Wel werd de ruimte geïnspecteerd voor zo ver mogelijk via de opening in de kelder.

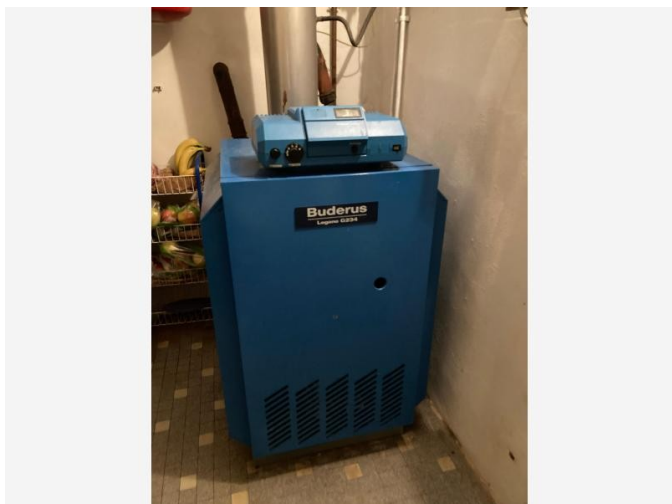
De verwarmingsketel van het merk Buderus type Logano G234 met serienummer 08249680-00-1257-00184 zou volgens opzoeking op de Buderus website van het bouwjaar 2001 zijn en dus geen asbesthoudende onderdelen bevatten.

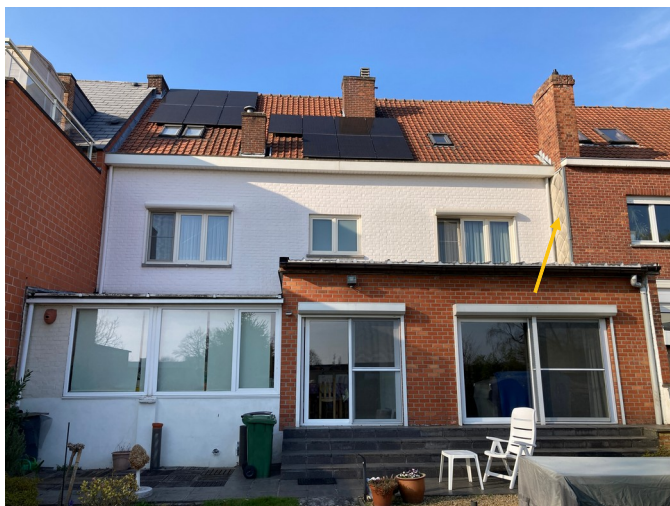
Tegen de scheidingsmuur met de buren zijn asbestverdachte leien bevestigd. Deze behoren tot de eigendom van de buur en zijn dus zijn verantwoordelijkheid.

De leien bevinden zich in goede staat.

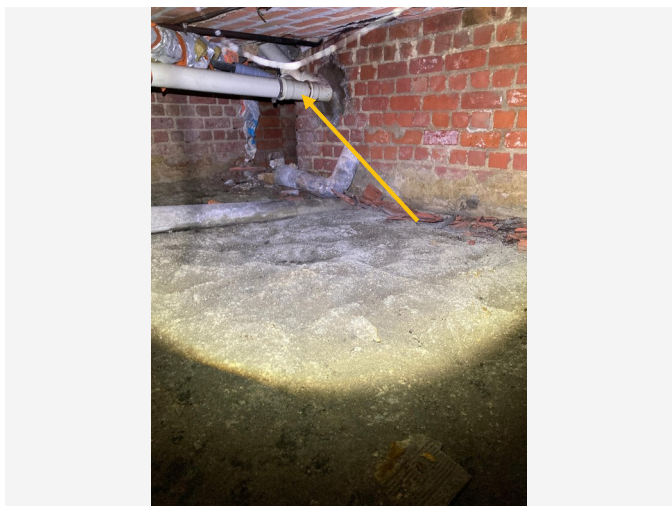
Deze buizen zijn zichtbaar via het luik van de kruipkelder en in de begaanbare kelder. Ze zijn uit PVC

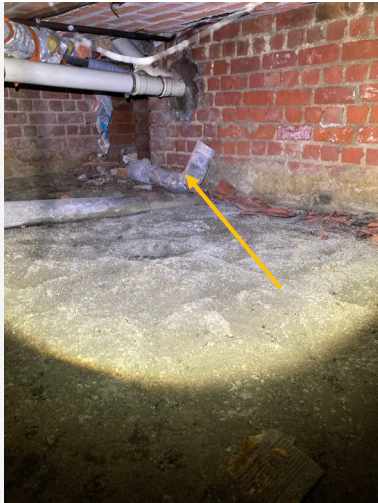
In de kruipkelder ligt een stuk buis tegen de wand (voorgevel) dat mogelijks nog een restant is van de vernieuwingen aan de afvoerbuizen.

Aangezien deze buis te ver lag om een duidelijk oordeel te vormen, moet ervoor gezorgd worden dat dit niet verder beschadigd wordt en dat deze geïnspecteerd worden voor verwijdering.

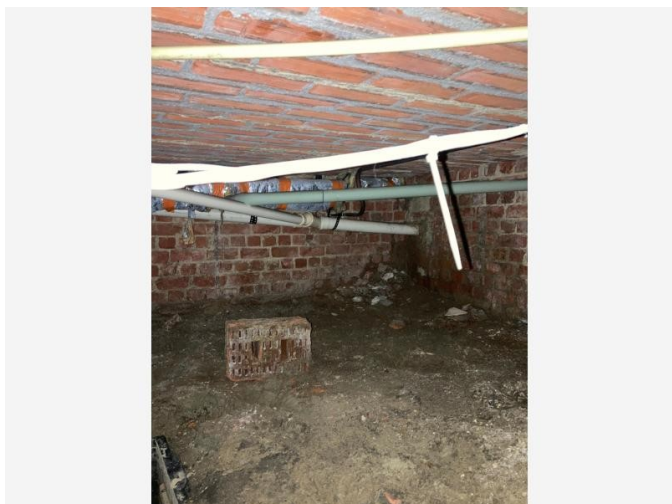
In de kruipkelder zijn heel wat afvoerbuizen waarneembaar en uitgevoerd in PVC.  
Achteraan bij de garage zijn de buizen in de put ook uit PVC.

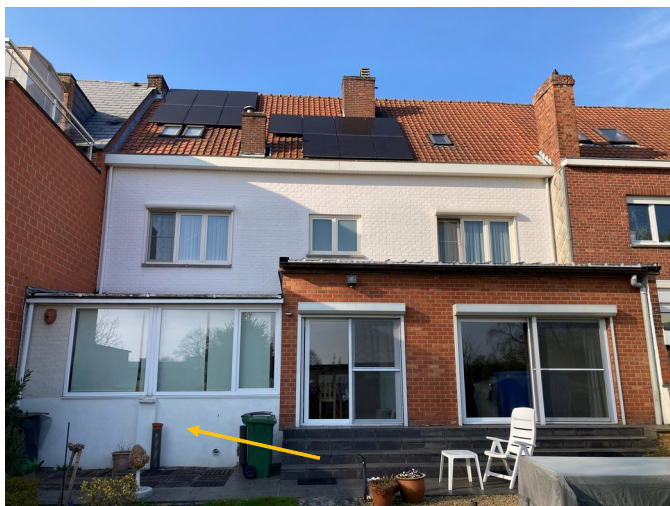
Achteraan de woning is een deel afgewerkt met een smeerlaag. Deze smeerlaag is in 2008-2009 aangebracht na beschadiging door bouwerkzaamheden van de buur (uitbouw).

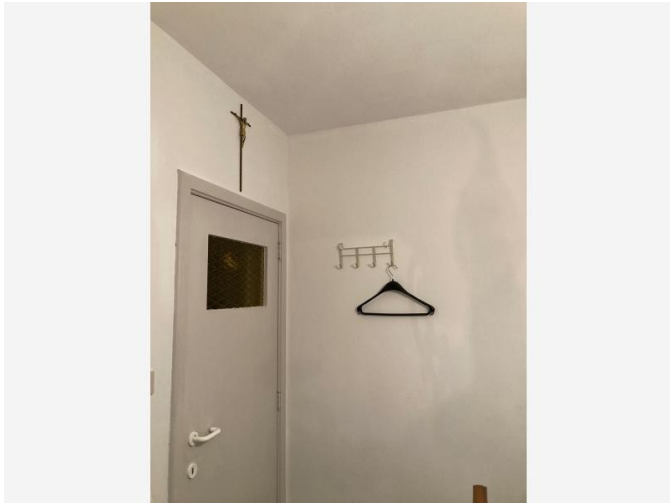
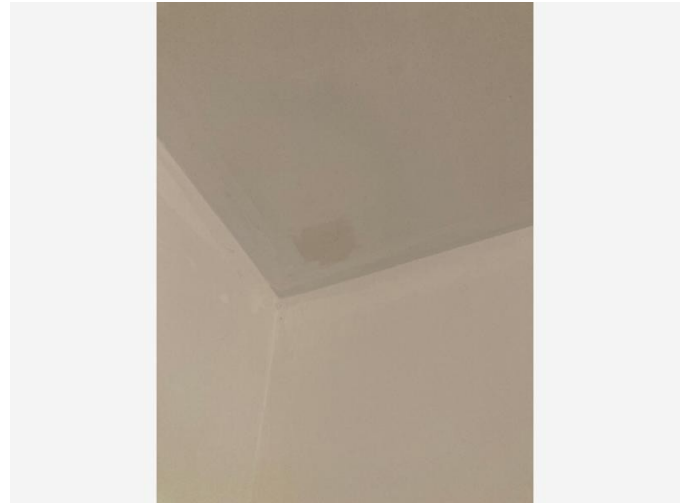
## Fiche 18: Pleisterwerk plafond

Geen asbest

Beschrijving	Pleisterwerk plafond
Omgeving	Binnen
Primaire drager	Plafond
Bindmiddel van materiaal	Gips - kalk
Gebondenheid op basis van bindmiddel	Niet-hechtgebonden
Hoeveelheid (oppervlakte - dikte - aantal)	• 175,00 m <sup>2</sup> - 1,00 cm - 1 stuk
Totaal volume	1,75 m <sup>3</sup>
Identificatiemethode	Vaststelling met monstername
Destructieve handeling voor identificatie	Nee
Opmerking	GLV en V1 zijn volledig uitgevoerd met plafondpleister, behalve: - plafond bureau is vals plafond - Salon en eetplaats zijn gyproc - Overdekt terras is een doorschijnend dak - bergruimte aan trap is behangen Kelder heeft geen plafondafwerking Zolderkamer is met vals plafond.
