# Asbestinventarisatetest

Strikkelaar 10, 2970 Schilde

Attestnummer : **20260703-000162.000**

Uitgegeven op : **03.07.2026**

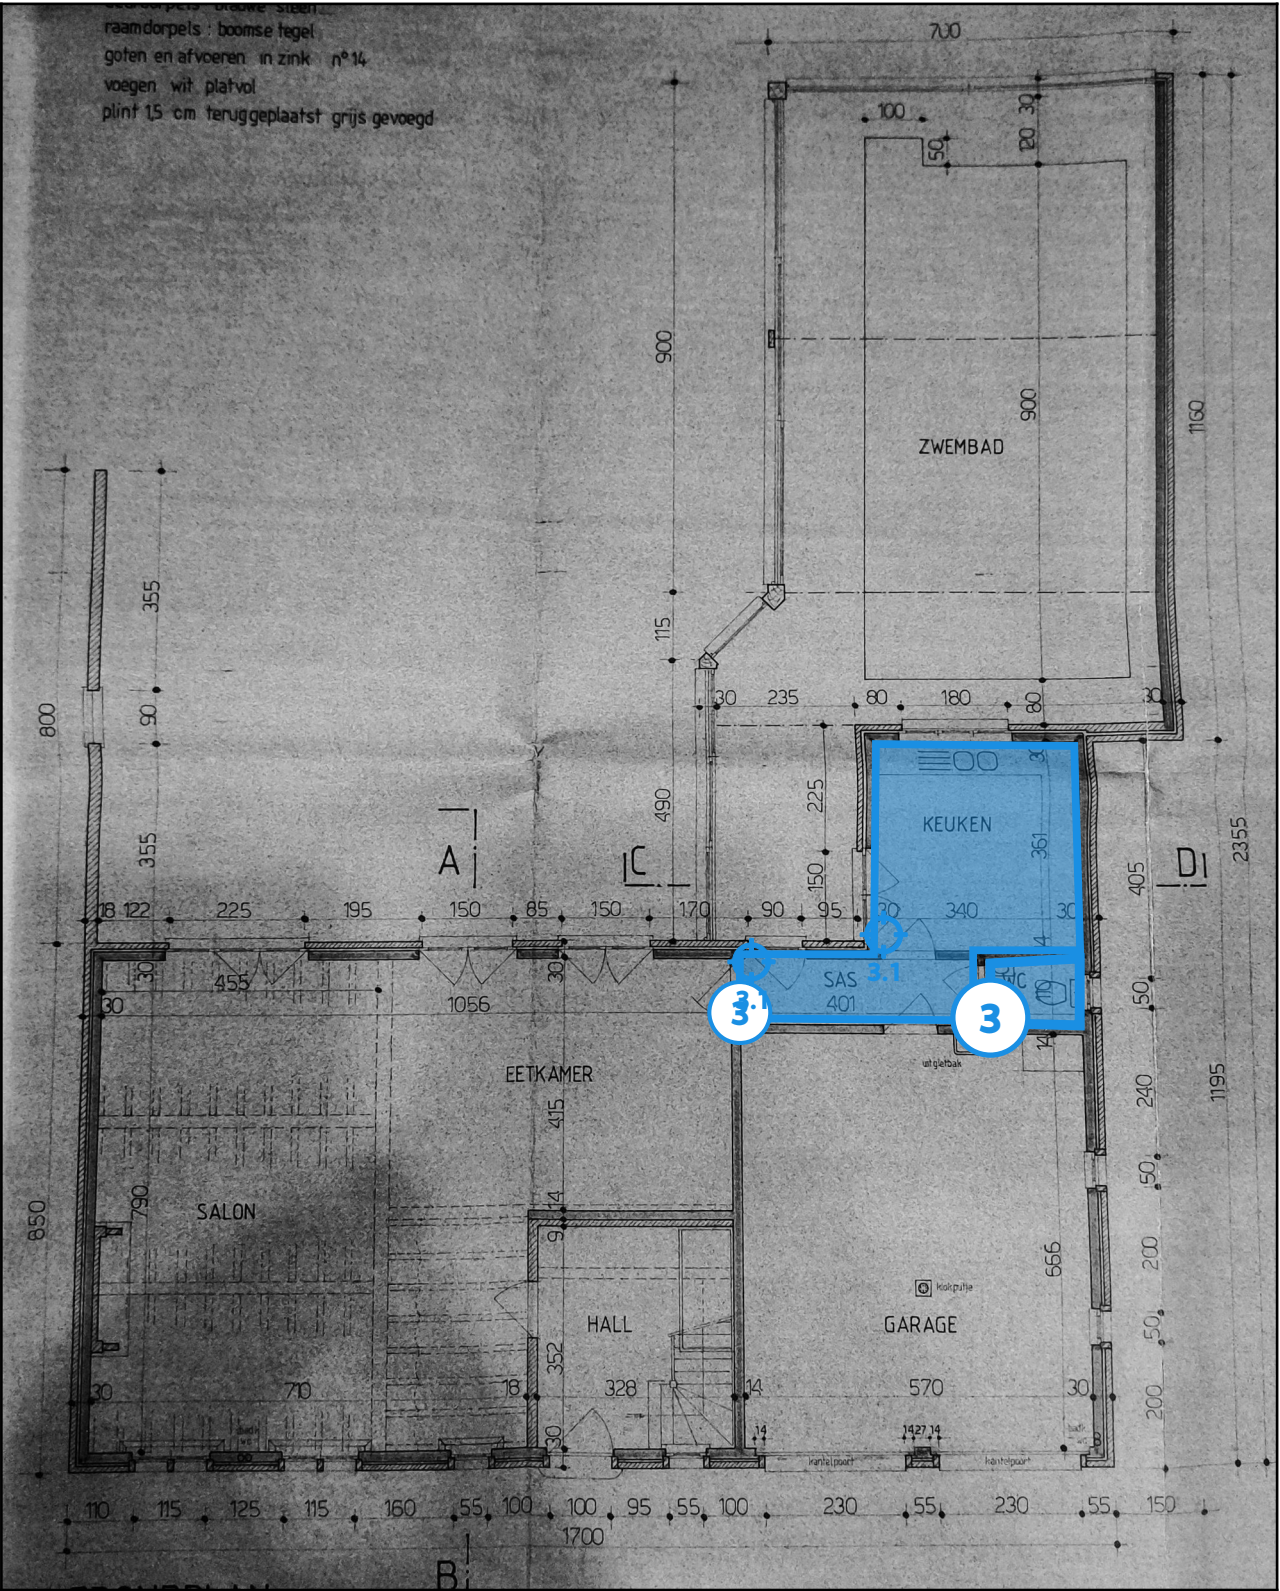
# Plan 1.2: Gelijkvloers

| 3. Pleisterwerk plafonds | Geen asbest | - |
| 3.1 Code: MM02 | Mengmonster | - |

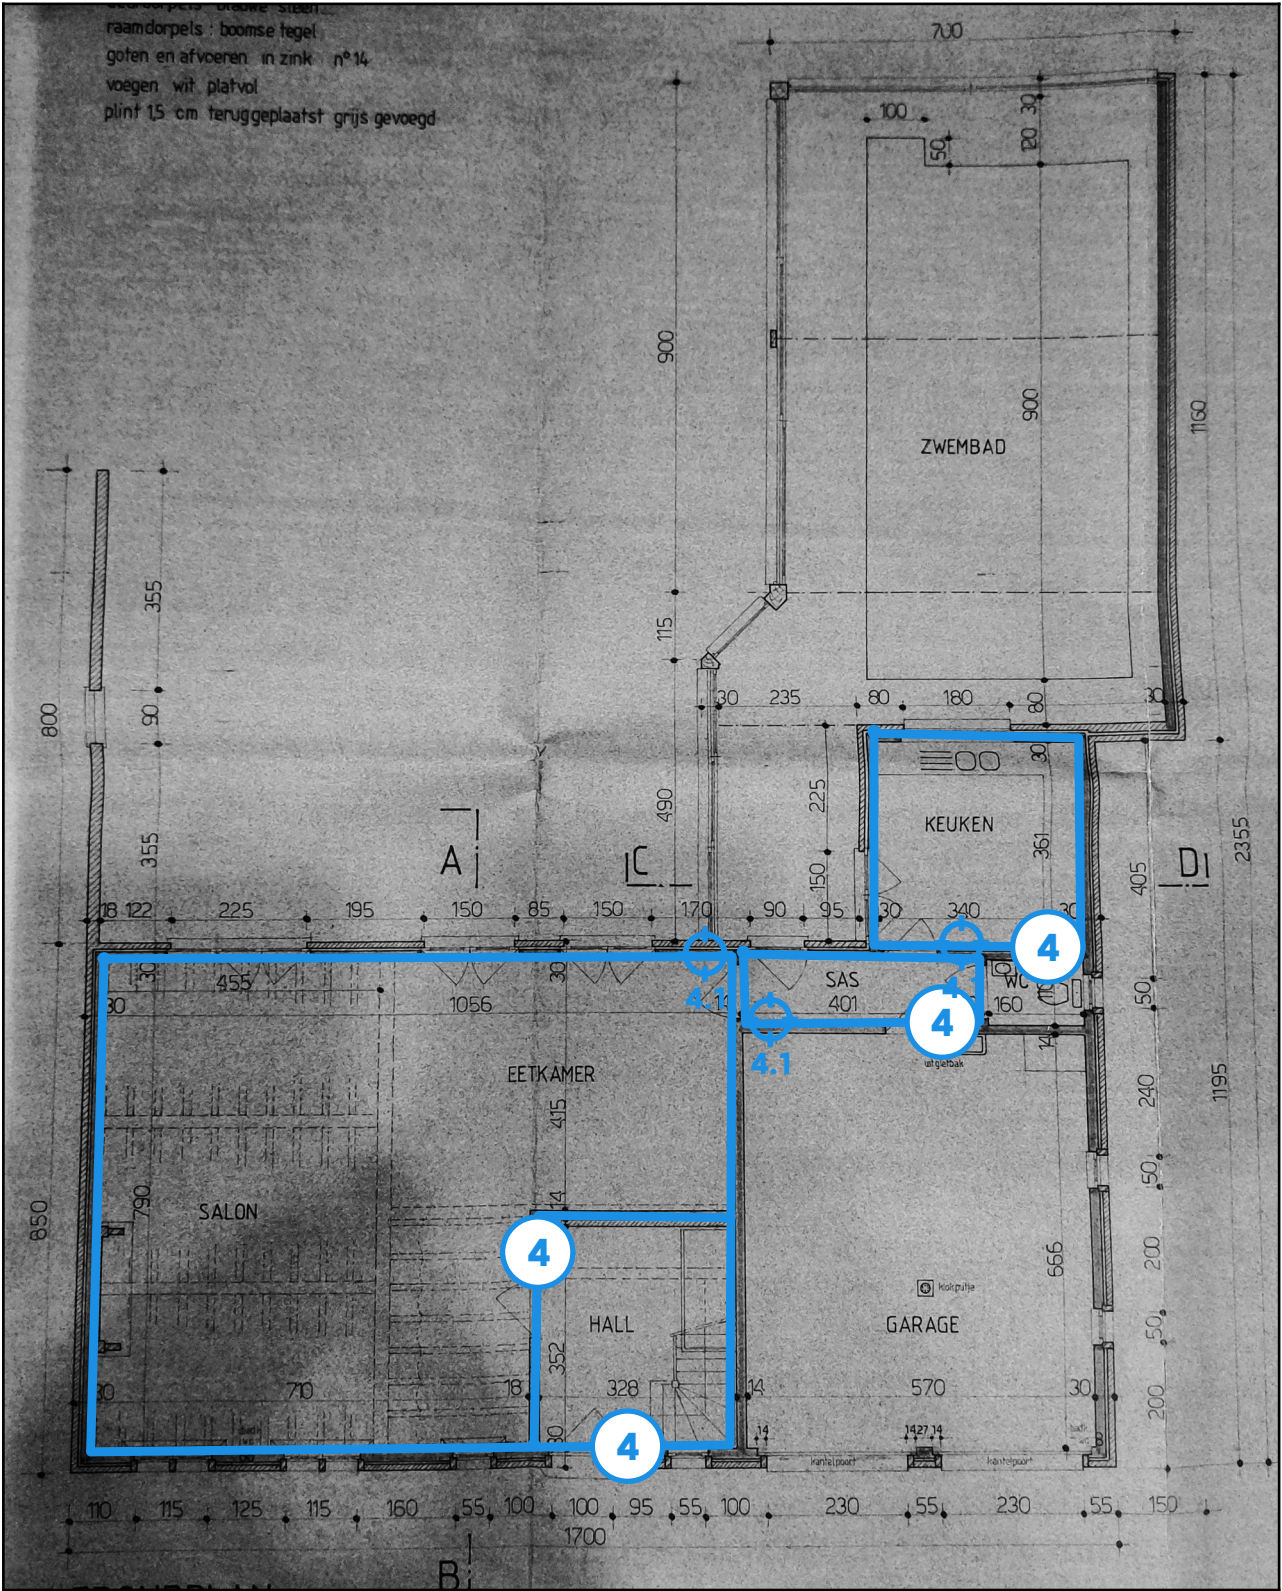
# Plan 1.3: Gelijkvloers

| 4. Pleisterwerk wanden | Geen asbest | - |
| 4.1 Code: MM01 | Mengmonster | - |

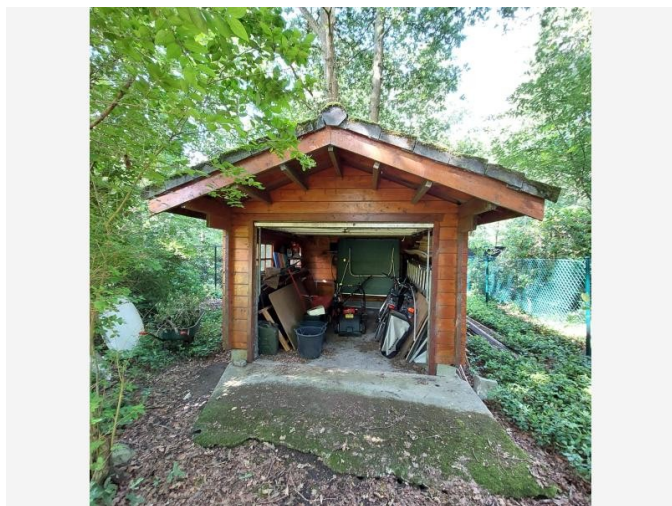
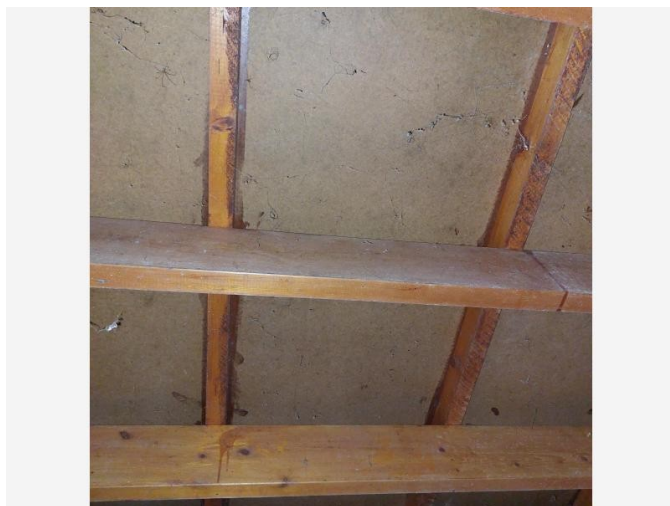
Er werden geen asbesthoudende materialen vastgesteld in het tuinhuis.

| Basis voor advies | De asbestdeskundige beoordeelt het materiaal als niet-asbestverdacht. |

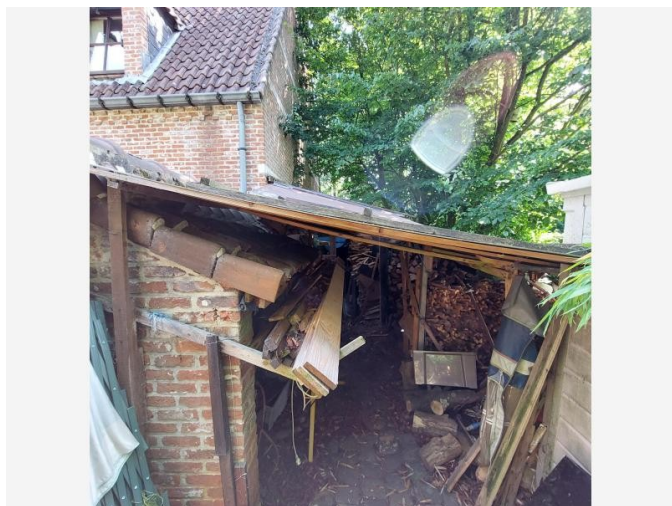
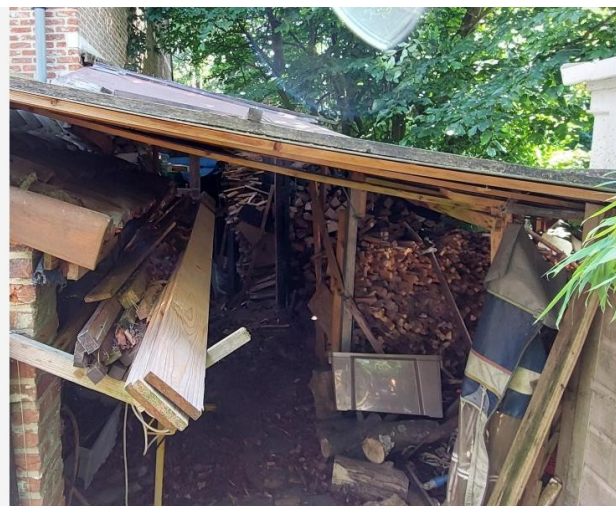
In het afdak werden geen waarneembare asbestverdachte materialen aangetroffen.

| Basis voor advies | De asbestdeskundige beoordeelt het materiaal als niet-asbestverdacht. |

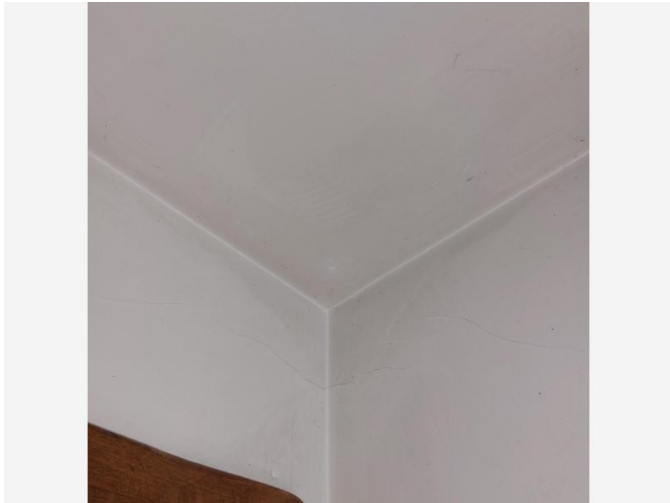
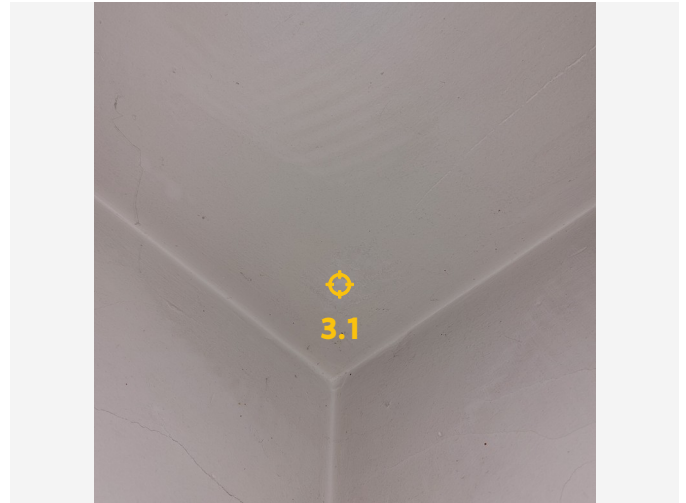
## Fiche 3: Pleisterwerk plafonds

Geen asbest

| # | Type | Referentie | Resultaat |
|---|---|---|---|
| 3.1 | Mengmonster | MM02 | Geen asbest |

| Beschrijving | Pleisterwerk plafonds |
| Bindmiddel van materiaal | Gips - kalk |
| Gebondenheid op basis van bindmiddel | Niet-hechtgebonden |
| Hoeveelheid (oppervlakte - dikte - aantal) | • 20,00 m <sup>2</sup> - 1,00 cm - 1 stuk |

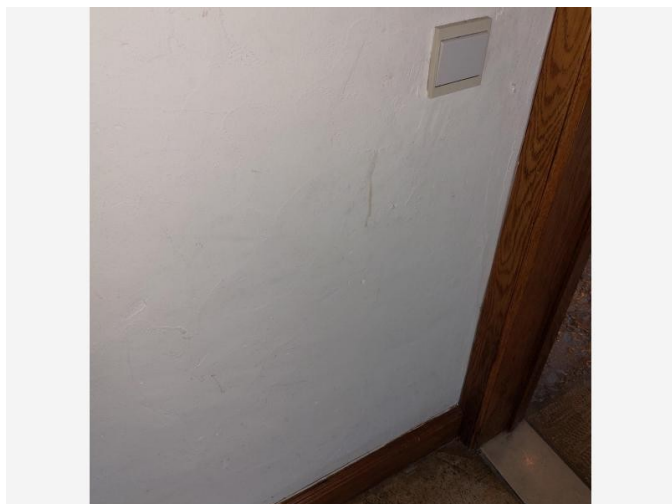
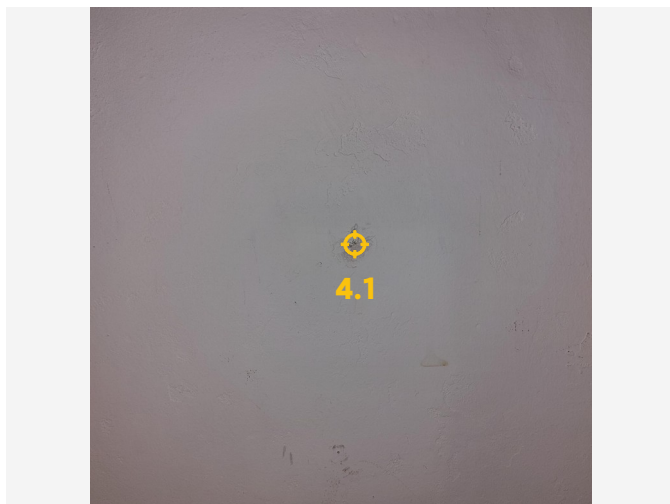
## Fiche 4: Pleisterwerk wanden

Geen asbest

| # | Type | Referentie | Resultaat |
|---|---|---|---|
| 4.1 | Mengmonster | MM01 | Geen asbest |

| Beschrijving | Pleisterwerk wanden |
| Bindmiddel van materiaal | Gips - kalk |
| Gebondenheid op basis van bindmiddel | Niet-hechtgebonden |
| Hoeveelheid (oppervlakte - dikte - aantal) | • 375,00 m <sup>2</sup> - 1,00 cm - 1 stuk |

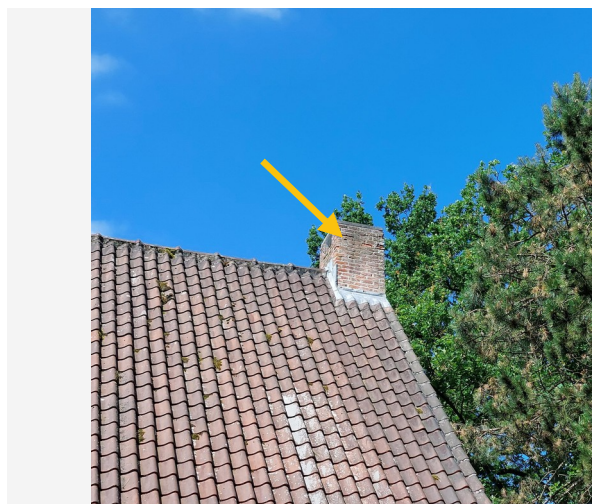
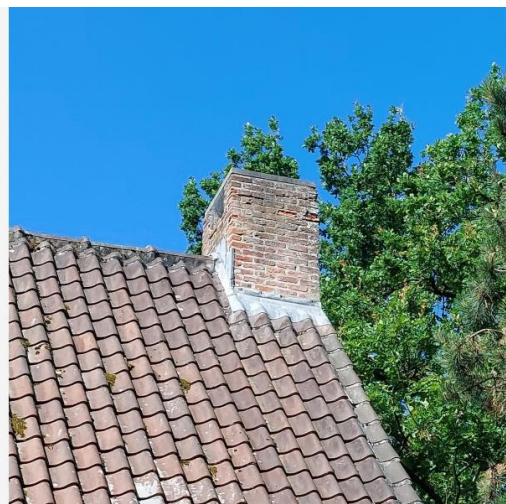
### Fiche 5: Rookgaskanaal (niet verdacht)

| Beschrijving | Notitie | Terug te vinden op plannen |
|---|---|---|
| Fiche 5: Rookgaskanaal (niet verdacht) | Het rookgaskanaal is niet asbestverdacht. | - |

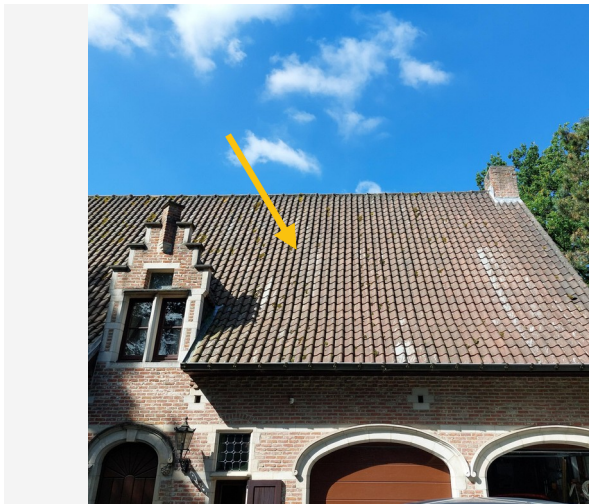
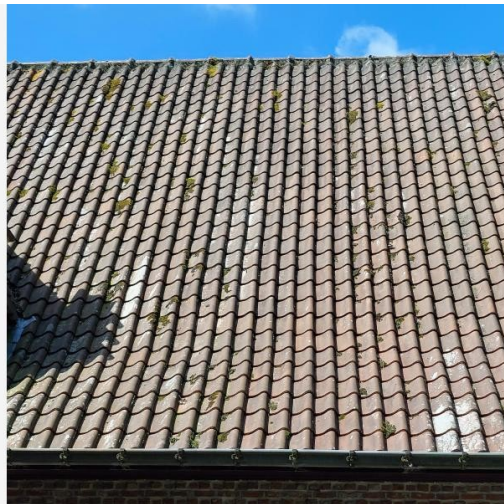
## Fiche 6: Dakbedekking - dakpannen

| Beschrijving | Notitie | Terug te vinden op plannen |
|---|---|---|
| Fiche 6: Dakbedekking - dakpannen | Tijdens de inspectie werden op het dak keramische (of betonnen) dakpannen aangetroffen.<br><br>Op basis van de visuele kenmerken (vorm, kleur, textuur, breukvlak) en de toepassingsperiode werd vastgesteld dat het gaat om niet-asbesthoudende dakbedekking. | - |

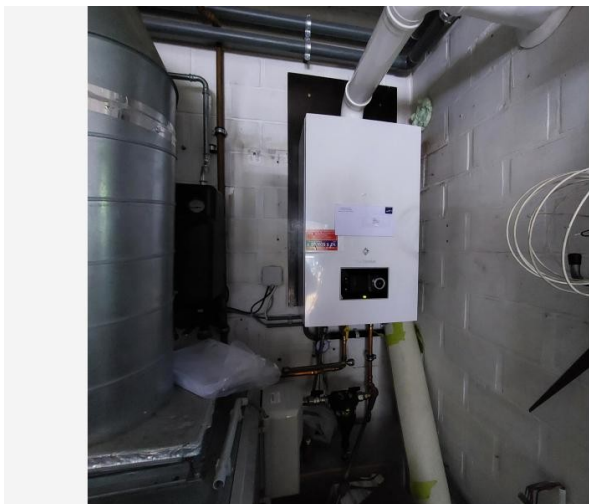
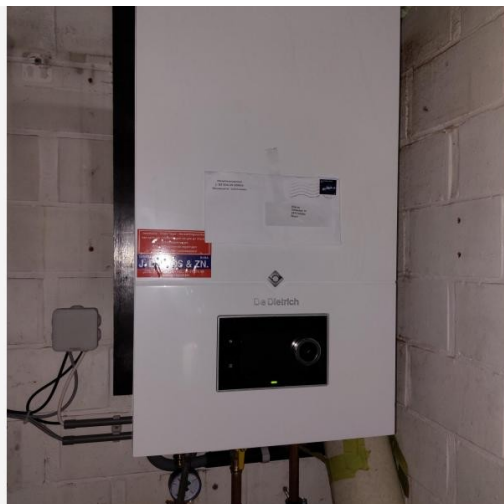
## Fiche 7: CV-brander (niet verdacht)

| Beschrijving | Notitie | Terug te vinden op plannen |
|---|---|---|
| Fiche 7: CV-brander (niet verdacht) | De CV-brander bevat geen asbestverdachte materialen. | - |

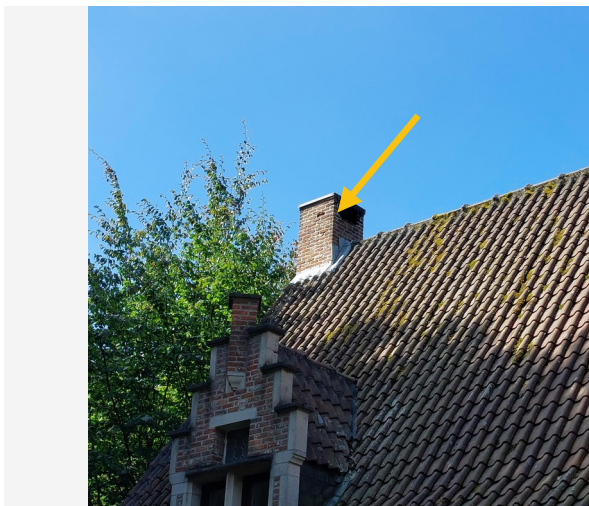
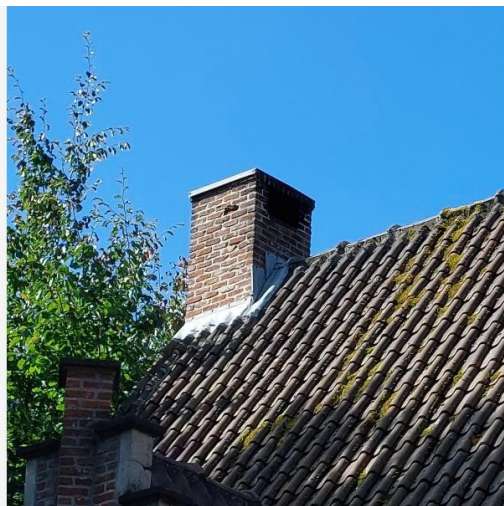
## Fiche 8: Rookgaskanaal (niet verdacht)

| Beschrijving | Notitie | Terug te vinden op plannen |
|---|---|---|
| Fiche 8: Rookgaskanaal (niet verdacht) | Het rookgaskanaal is niet asbestverdacht. | - |

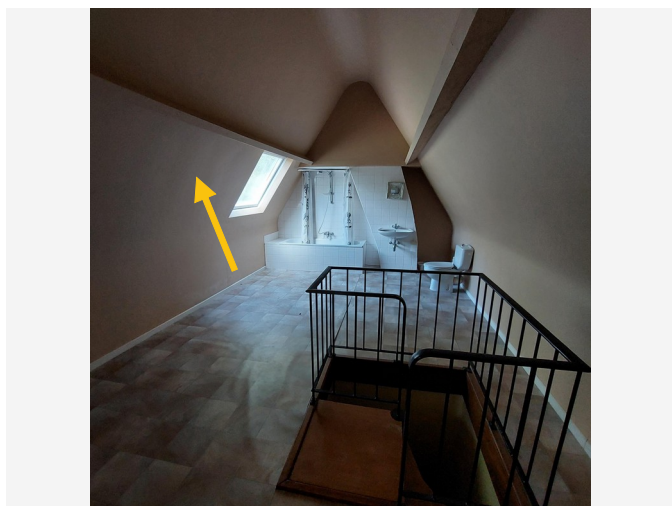
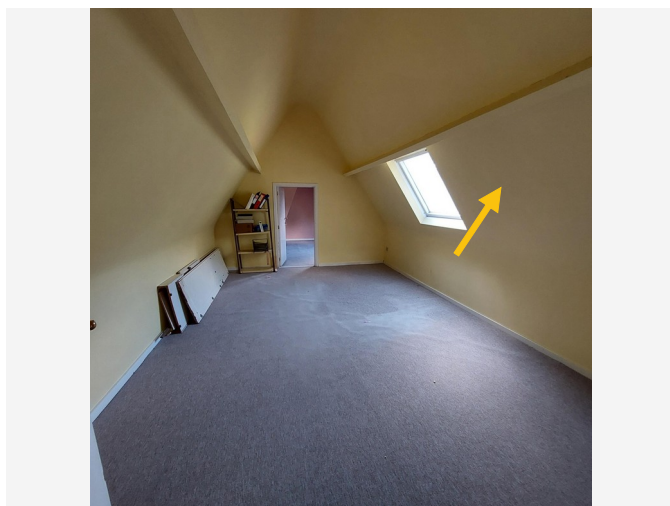
## Fiche 10: Onderdak (niet waarneembaar)

| Beschrijving | Notitie | Terug te vinden op plannen |
|---|---|---|
| Fiche 10: Onderdak (niet waarneembaar) | <p>Het onderdak is van binnenuit niet bereikbaar. Langs buiten zijn de dakpannen vastgemaakt met storomhaken. Hierdoor is een eventueel asbestverdacht onderdak niet waarneembaar zonder uitbreiding naar een aanvullend destructief onderzoek.</p> <p>Laat dit controleren bij werken door een bevoegd technicus.</p> | - |
