# Asbestinventarisatetest

Groenstraat 241, 3001 Leuven

Attestnummer : 20260331-000324.000

**Niet-asbestveilig**

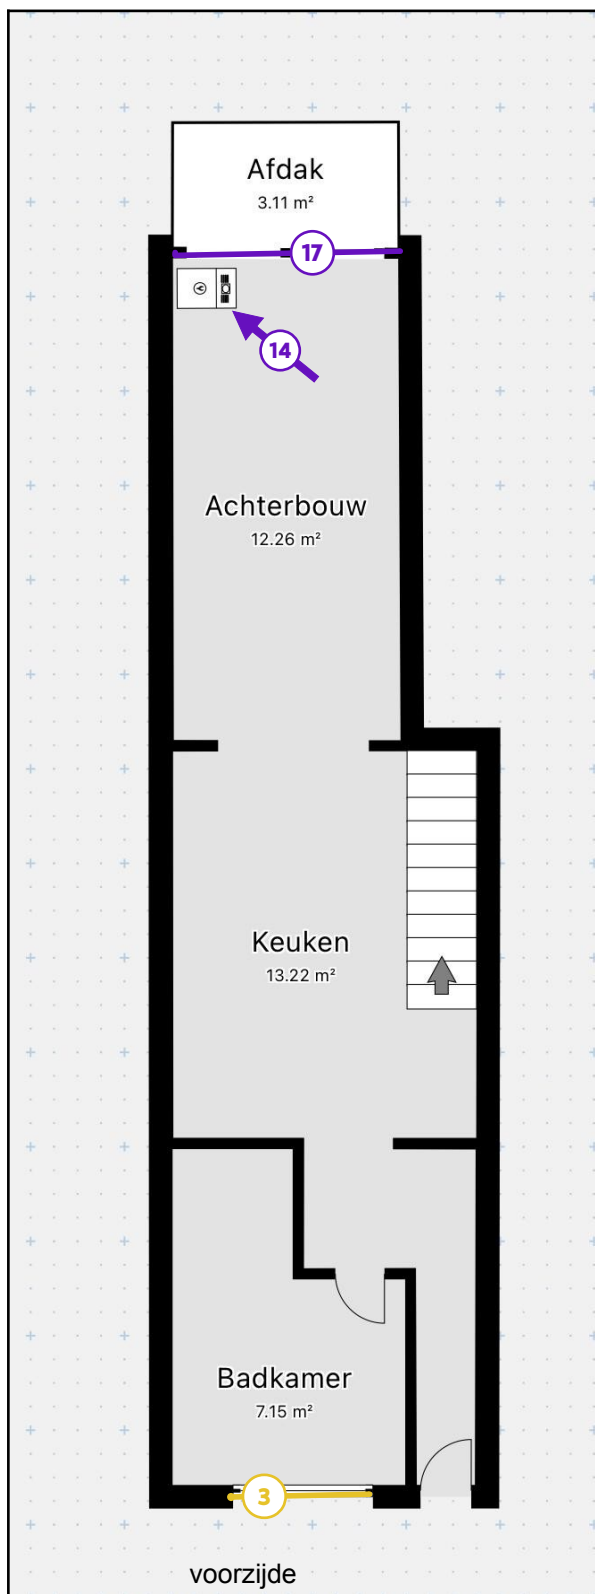
## Plan 1.7: Gelijkvloers kopie

3. Grijze siliconen ramen	Asbestmateriaal	Zorgvuldig beheren
14. CV Ketel Buderus	Overige ruimte of materiaal	-
17. Kit niet aanwezig blauw raam achteraan	Overige ruimte of materiaal	-

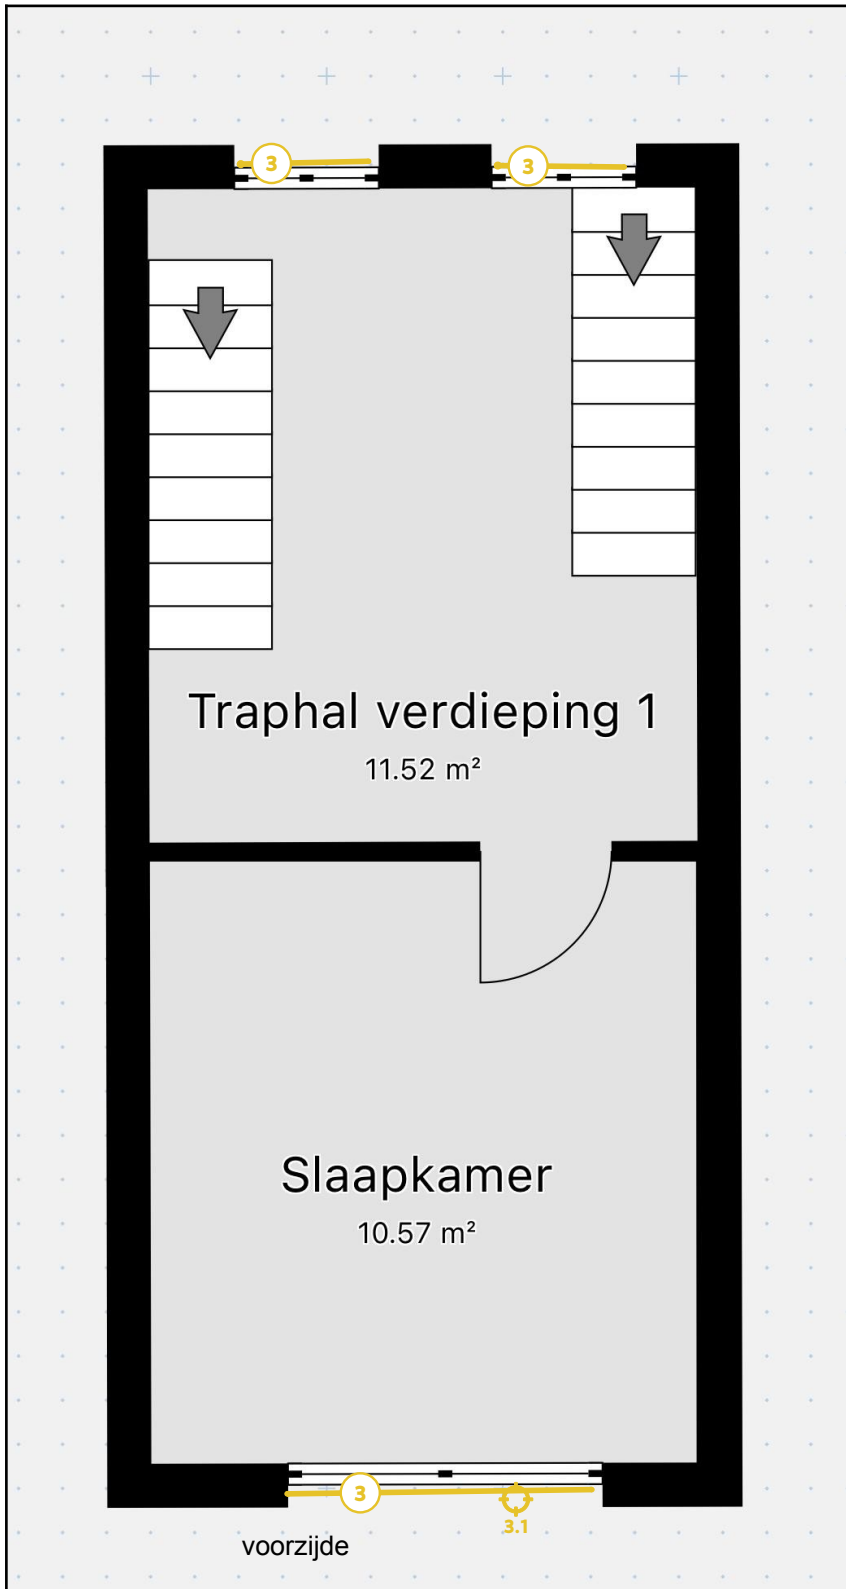
## Plan 1.8: Verdieping 1 kopie kopie

3. Grijs siliconen ramen	Asbestmateriaal	Zorgvuldig beheren
3.1 Code: 2	Puntmonster	-

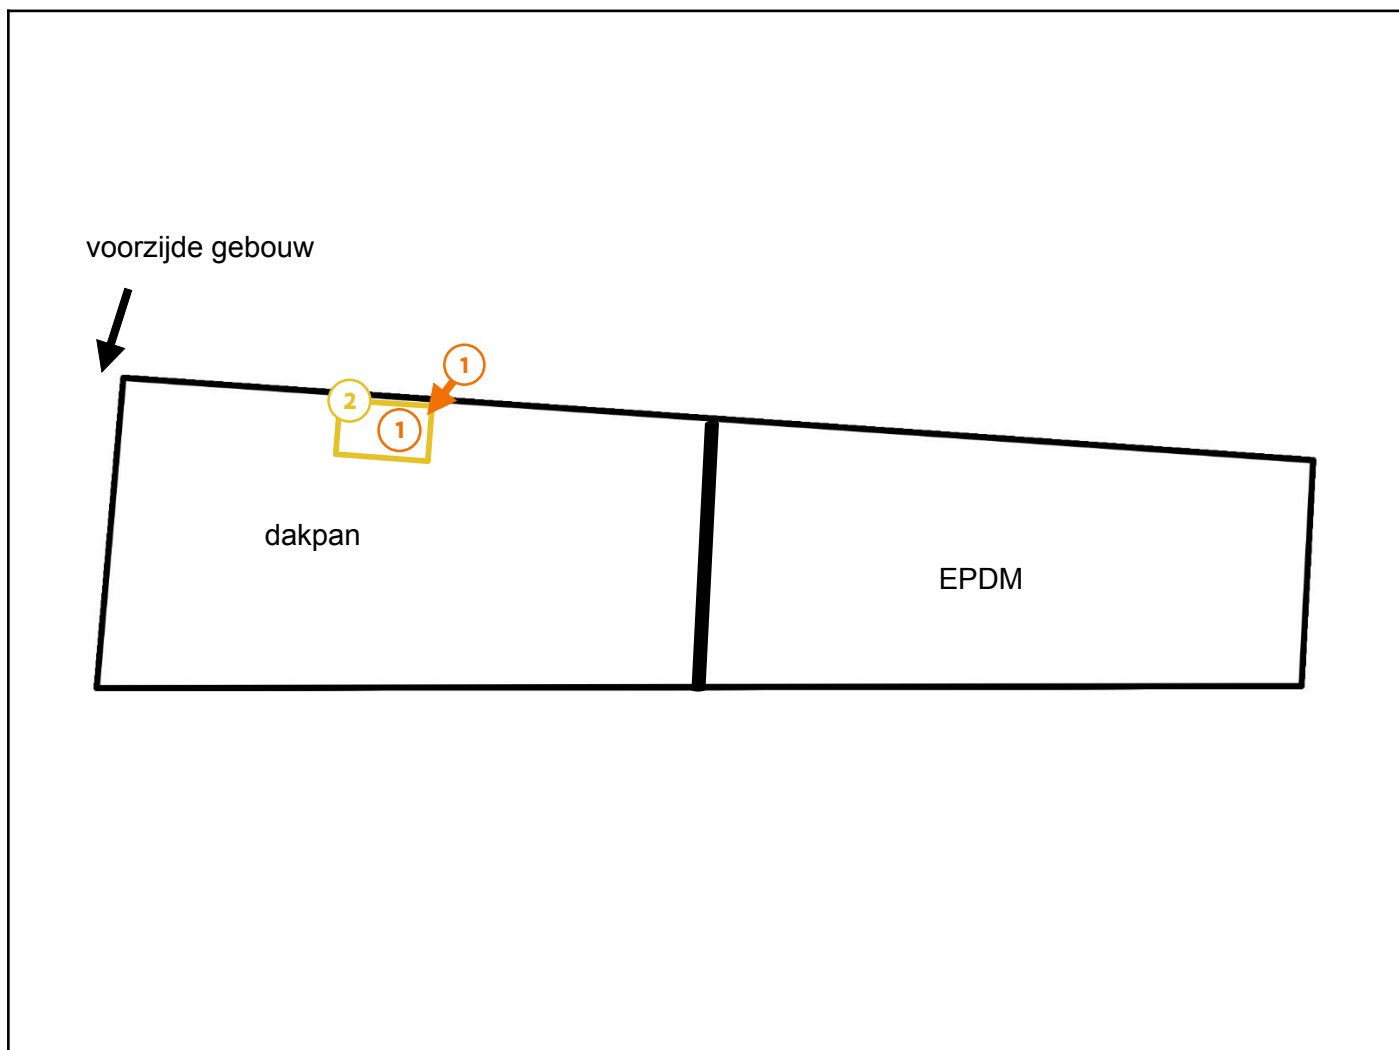
## Plan 1.13: Woning plan

Beschrijving	Type	Actie
1. Schouwbus op de schouw	Asbestmateriaal	Verwijderen
2. Cementering schouw	Asbestmateriaal	Zorgvuldig beheren

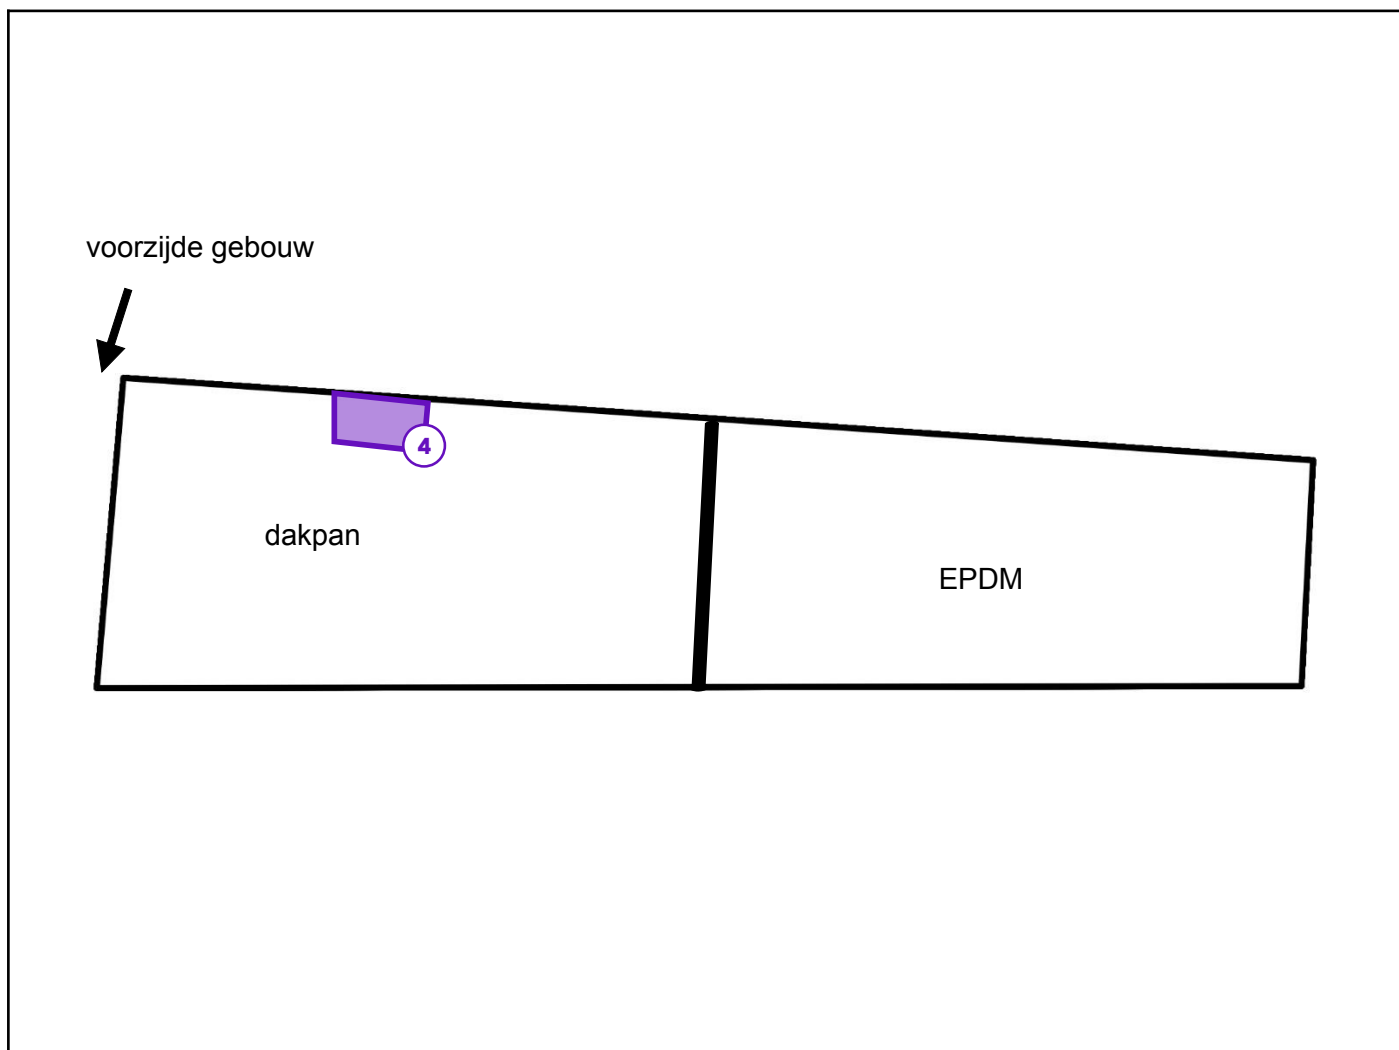
## Plan 1.14: Woning plan kopie

Beschrijving	Type	Actie
4. Schouw op het dak	Beperking	-

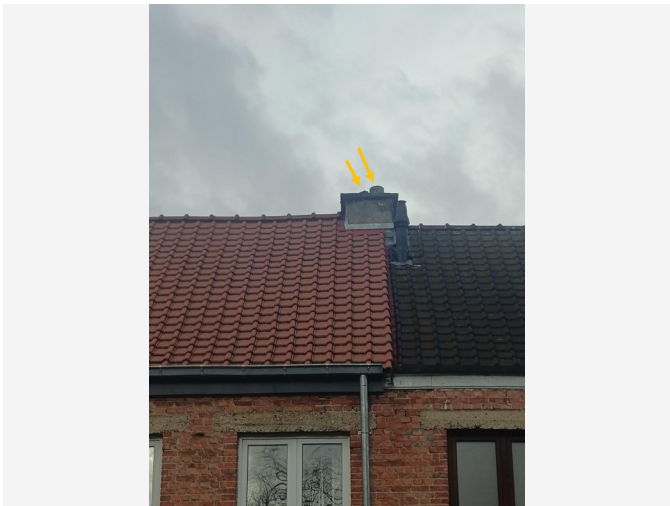
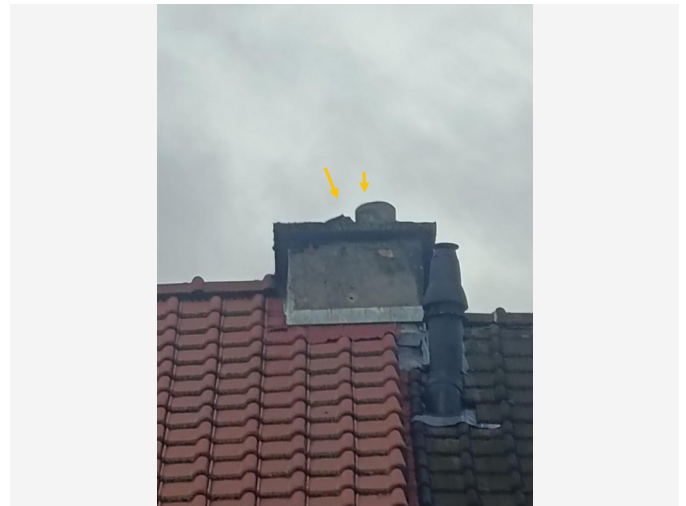
Eindbeoordeling materiaalrisico	Verhoogd materiaalrisico en/of verhoogde kans op vezelvrijgave
---------------------------------	----------------------------------------------------------------

Gebondenheid	Categorie 1: hechtgebonden in oorsprong
Asbestsoort (vezeltype)	Crocidoliet aanwezig
Asbestconcentratie	Laag (< 50%)
Afschermingsgraad van het gehele materiaal	Geheel of deels vrij aan binnenluchtstromen
Toestand van het materiaal	Licht beschadigd, licht verweerd. Intacte calciumsilicaatplaat of materiaal met categorie 3-gebondenheid

Beschrijving	Schouwbus op de schouw
Omgeving	Buiten
Primaire drager	HVAC infrastructuur en uitrusting
Asbestmateriaal	Rookgaskanaal
Bindmiddel van asbestmateriaal	Cement
Gebondenheid op basis van bindmiddel	Hecht
Hoeveelheid (lengte - omtrek - dikte - aantal)	<ul style="list-style-type: none"> <li>• 0,50 m - 60,00 cm - 1,00 cm - 1 stuk</li> </ul>
Totaal volume	0,003 m <sup>3</sup>
Eenvoudig bereikbaar	Ja
Bevestigingswijze	<ul style="list-style-type: none"> <li>• Verlijmd, ingegoten, versmeerd</li> </ul>
Identificatiemethode	<p>De asbestdeskundige beoordeelt het materiaal als asbestverdacht en dus asbesthoudend, en dit zonder monstername.</p> <p>Motivatie: Er is een onderzoeksbeperking die monstername verhindert; De ruimte of het materiaal bevindt zich hoger dan 3,5 meter vanaf een vaste ondergrond.</p>
Destructieve handeling voor identificatie	Nee
Opmerking	<p>Op het dak is een schouwbus aanwezig.</p> <p>De vermelde oppervlaktes en volumes betreffen een beredeneerde raming.</p> <p>Er worden geen rechten verleend aan deze oppervlaktes/volumes.</p>

Het asbestmateriaal valt onder de mijlpaal van 2034.

Verwijderen

- Verwijder dit asbestmateriaal zo snel mogelijk. Volg de toestand goed op.
- Voer bijkomende staalname(s) uit.

- Eenvoudige handelingen: mag via doe-het-zelf of door werknemer(s) met opleidingsattest eenvoudige handelingen  
EH via doe-het zelf De buis kan voorzichtig losgebeiteld worden , extra bevochtigen om stof te voorkomen  
Standaard dragen van de nodige wegwerp beschermingsmiddelen FFP 3 masker , handschoenen en tyvec  
CAT III type 5-6 , afwasbaar schoeisel Bij de gemeente/containerpark afsluitzakken halen om dubbel in te pakken , sluit luchtdicht af en breng naar het plaatselijk containerpark als hechtgebonden asbestafval. Voor hechtgebonden toepassingen: Bij verwijdering door doe-het-zelf moet men dit afval dubbel en luchtdicht verpakt aandienen bij het gemeentelijk recyclagepark. Men raadpleegt best op voorhand de voorwaarden van het recyclagepark. Zie ook link Zie <https://ovam.vlaanderen.be/wie-mag-wat-verwijderen>  
<https://ovam.vlaanderen.be/voorzorgsmaatregelen-bij-asbestverwijdering>

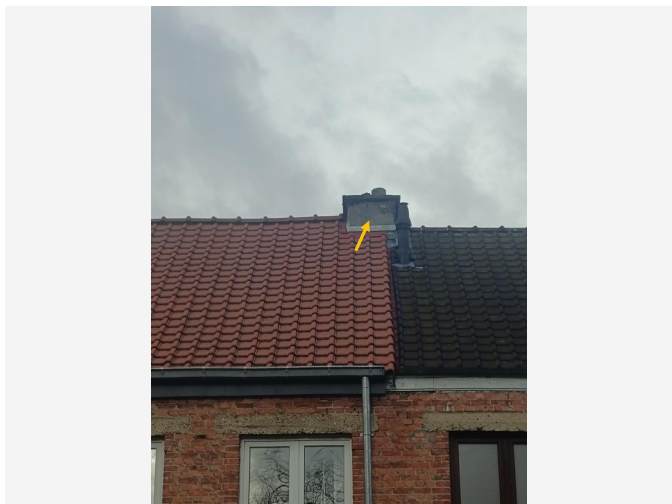
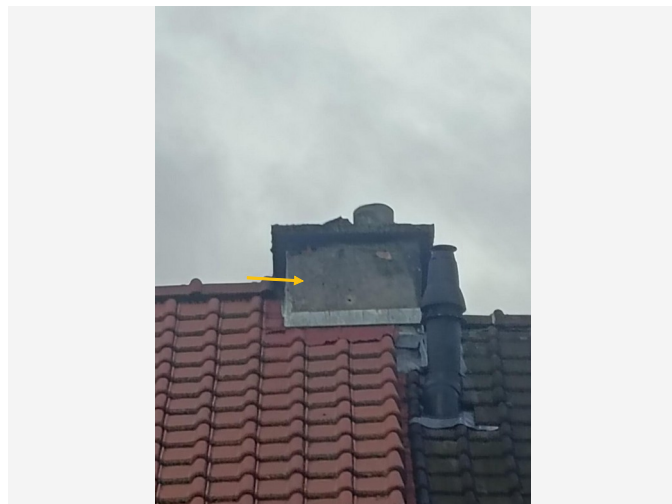
De cementering wordt verwijderd tot op de draagmuur. Dit betreft een losgebonden toepassing en dient verwijderd te worden binnen een hermetisch afgesloten zone.

Laag materiaalrisico en/of verlaagde kans op vezelvrijgave

<b>Gebondenheid</b>	Categorie 1: hechtgebonden in oorsprong
<b>Asbestsoort (vezeltype)</b>	Crocidoliet aanwezig
<b>Asbestconcentratie</b>	Laag (< 50%)
<b>Afschermingsgraad van het gehele materiaal</b>	Geheel of deels vrij aan de buitenlucht, maar geen contact met binnenlucht
<b>Toestand van het materiaal</b>	Onbeschadigd, niet verweerd

Beschrijving	Cementering schouw
Omgeving	Buiten
Primaire drager	HVAC infrastructuur en uitrusting
Asbestmateriaal	In-situ afwerkingslagen - Crepi
Bindmiddel van asbestmateriaal	Cement
Gebondenheid op basis van bindmiddel	Hecht
Hoeveelheid (gewicht - aantal)	<ul style="list-style-type: none"> <li>• 40,00 kg - 1 stuk</li> </ul>
Totaal gewicht	40,00 kg
Eenvoudig bereikbaar	Ja
Bevestigingswijze	<ul style="list-style-type: none"> <li>• Verlijmd, ingegoten, versmeerd</li> </ul>
Identificatiemethode	<p>De asbestdeskundige beoordeelt het materiaal als asbestverdacht en dus asbesthoudend, en dit zonder monstername.</p> <p>Motivatie: Er is een onderzoeksbeperking die monstername verhindert; De ruimte of het materiaal bevindt zich hoger dan 3,5 meter vanaf een vaste ondergrond.</p>
Destructieve handeling voor identificatie	Nee
Opmerking	<p>Volgens het inspectieprotocol is een monstername van cementering verplicht om dit te identificeren als niet-asbesthoudend.</p> <p>De toepassing is niet bereikbaar voor monstername. De toepassing blijft asbestverdacht.</p> <p>De vermelde oppervlaktes en volumes betreffen een beredeneerde raming.</p> <p>Er worden geen rechten verleend aan deze oppervlaktes/volumes.</p>

Het asbestmateriaal valt onder de mijlpaal van 2040.

Zorgvuldig beheren

- Zorg voor een veilig beheer. Vermijd het beschadigen van het asbestmateriaal. Controleer de toestand jaarlijks op wijzigingen.
- Voer bijkomende staalname(s) uit.

- Hermetische zone (erkend asbestverwijderaar)  
Hermetische Zone --> Erkend asbestverwijderaar

Er dienen bijkomende staalnames uitgevoerd te worden om bepaalde zones definitief te kunnen uitsluiten.

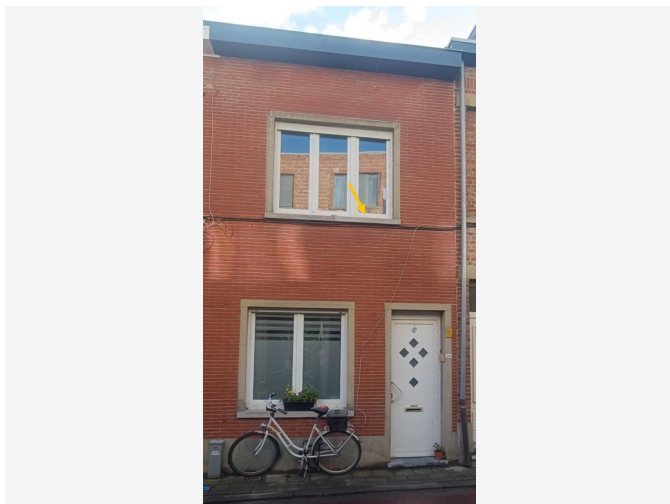
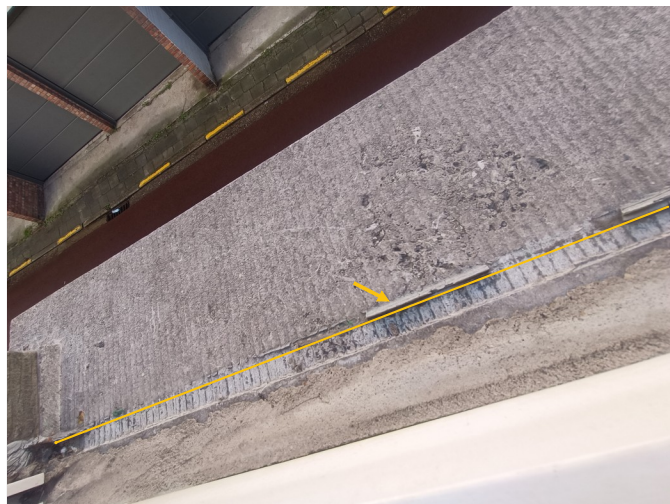
Bij beschadiging of kruimeling van de mastiek kunnen asbestvezels vrijkomen, wat een verhoogd gezondheidsrisico inhoud.

Laag materiaalrisico en/of verlaagde kans op vezelvrijgave

Gebondenheid	Categorie 1: hechtgebonden in oorsprong
Asbestsoort (vezeltype)	Amfibool aanwezig, uitgezonderd crocidoliet
Asbestconcentratie	Laag (< 50%)
Afschermingsgraad van het gehele materiaal	Geheel of deels vrij aan de buitenlucht, maar geen contact met binnenlucht
Toestand van het materiaal	Licht beschadigd, licht verweerd. Intacte calciumsilicaatplaat of materiaal met categorie 3-gebondenheid

#	Type	Referentie	Resultaat
3.1	Puntmonster	2	Amosiet

<b>Beschrijving</b>	Grijze siliconen ramen
<b>Omgeving</b>	Buiten
<b>Primaire drager</b>	Wandopening verticaal (raam, deur, ...)
<b>Asbestmateriaal</b>	In-situ afwerkingslagen - Pasta, stopverf, voegsel, stopsel, vulsel, mastiek, kitten, ...
<b>Bindmiddel van asbestmateriaal</b>	Kitten, mastiek, pasta
<b>Gebondenheid op basis van bindmiddel</b>	Hecht
<b>Hoeveelheid (lengte - aantal)</b>	<ul style="list-style-type: none"><li>• 20,00 m - 1 stuk</li></ul>
<b>Totale lengte</b>	20,00 m
<b>Eenvoudig bereikbaar</b>	Ja
<b>Bevestigingswijze</b>	<ul style="list-style-type: none"><li>• Verlijmd, ingegoten, versmeerd</li></ul>
<b>Identificatiemethode</b>	Een monstername door de asbestdeskundige met laboanalyse door een asbestlabo.
<b>Destructieve handeling voor identificatie</b>	Nee
<b>Opmerking</b>	<p>De vermelde oppervlaktes en volumes betreffen een beredeneerde raming.</p> <p>Er worden geen rechten verleend aan deze oppervlaktes/volumes.</p>

Het asbestmateriaal valt onder de mijlpaal van 2040.

Zorgvuldig beheren

- Zorg voor een veilig beheer. Vermijd het beschadigen van het asbestmateriaal. Controleer de toestand jaarlijks op wijzigingen.

- Eenvoudige handelingen: enkel door erkend asbestverwijderaar  
Het wordt sterk afgeraden om deze toepassing via doe-het-zelf te verwijderen, gezien de reële kans op vezelvrijgave tijdens het losmaken of uitsnijden van de kit.

Daarom moet deze toepassing uitsluitend worden verwijderd door een erkend saneerder volgens de correcte werkmethodes (puntafzuiging met HEPA-filter of gecontroleerde inslijpmethode in hermetische omstandigheden).

Bij het vervangen van raamprofielen moeten deze volledig worden gerecycleerd en mogen er geen mastiekresten op het raamwerk achterblijven.

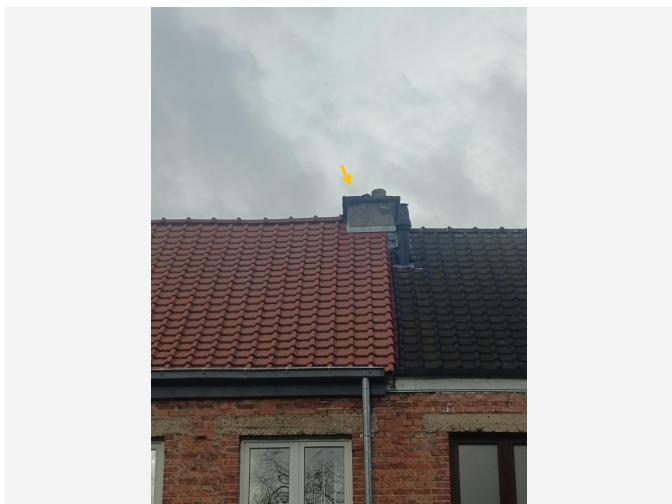
**Reden:** Het te onderzoeken materiaal situeert zich hoger dan 3,50 m te rekenen vanaf een veilige ondergrond

**Uitleg van de asbestdeskundige:** Bij werken (dak of reiniging schouw) kan een stelling geplaatst worden, het is niet duidelijk of er asbestverdachte materialen aanwezig zijn in/rond de schouw.

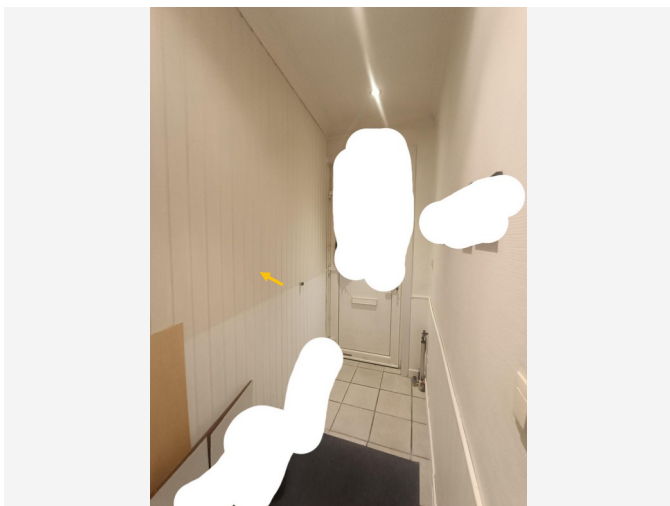
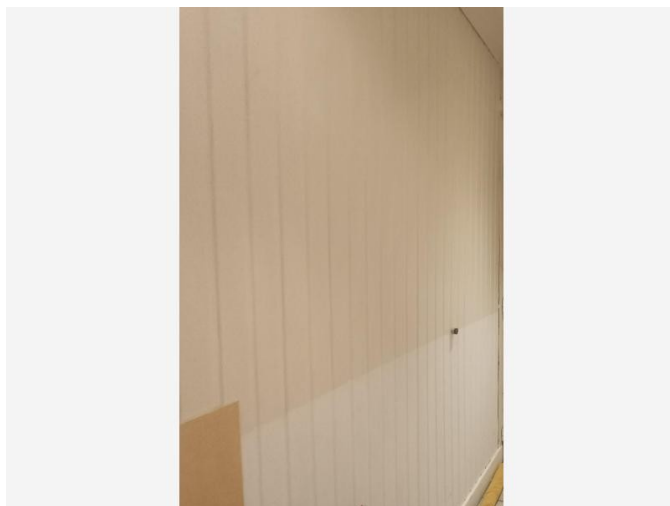
Verscheidene binnenwanden zijn afgewerkt met valse wanden in

Het is niet duidelijk of er pleisterwerk of asbest toepassingen aanwezig zijn achter/op deze valse wanden, het is aangewezen om bijkomend onderzoek uit te voeren bij werken.

Zonder destructieve handeling is het niet mogelijk om na te gaan of er asbesthoudende materialen aanwezig zijn achter de wand afwerking.

Als bij sloop of renovatie blijkt dat er achter deze wanden nog pleisterwerk of asbest verdachte toepassingen aanwezig zijn, moet dit bemonsterd worden.

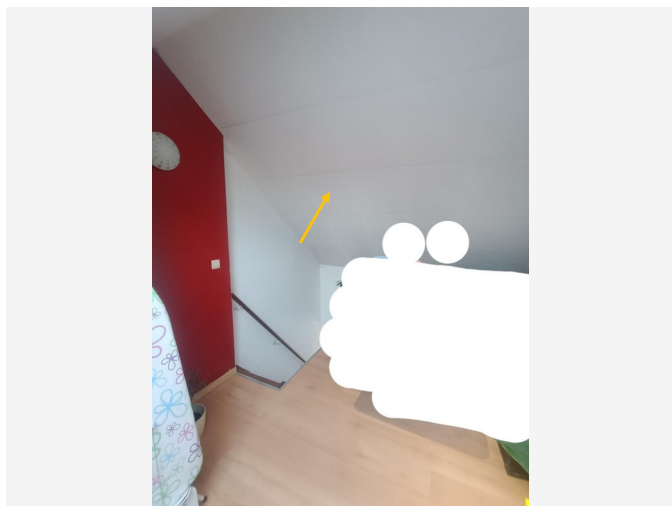
Verscheidene plafonds zijn afgewerkt met valse plafonds in plaatmateriaal.

Het is niet duidelijk of er pleisterwerk of ander verdacht asbestmateriaal aanwezig is achter / op deze valse plafonds, het is aangewezen om bijkomend onderzoek uit te voeren bij werken.

Zonder destructieve handeling is het niet mogelijk om na te gaan of er asbesthoudende materialen aanwezig zijn achter de plafond afwerking.

Als bij sloop of renovatie blijkt dat er achter deze plafonds nog pleisterwerk of asbest verdachte toepassingen aanwezig zijn, moet dit bemonsterd worden.

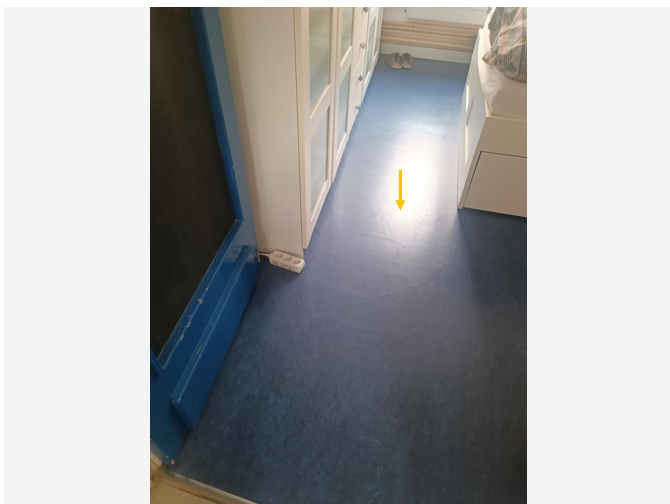
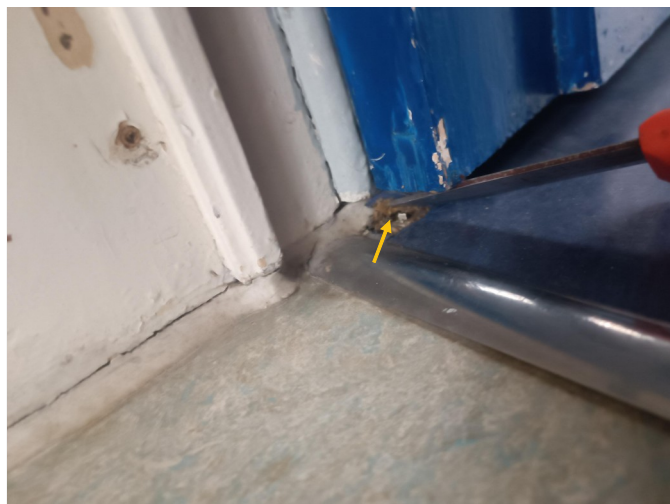
Volgens expertise kunnen we deze vinyl als niet asbest verdacht beschouwen onderkant met jute/koord)

Het is niet gekend wat eronder bevindt extra controle aangewezen bij vloer werken.

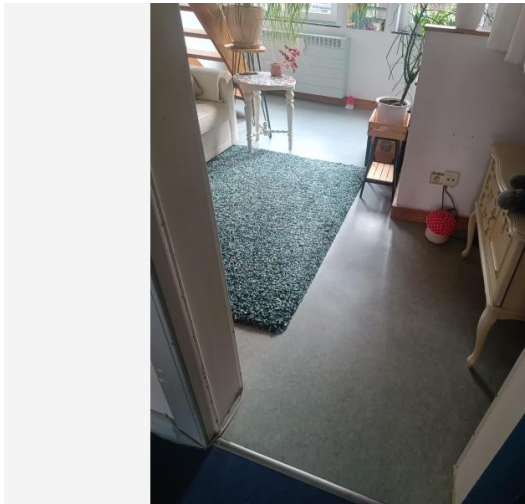
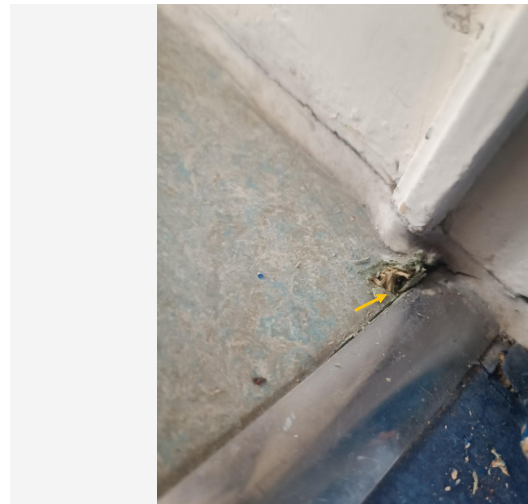
## Fiche 8: Vinylvloer traphal 1e verdieping niet verdacht

Volgens expertise kunnen we deze vinyl als niet asbest verdacht beschouwen (onderkant met jute/koord)

Het is niet gekend wat eronder bevindt extra controle aangewezen bij vloer werken.

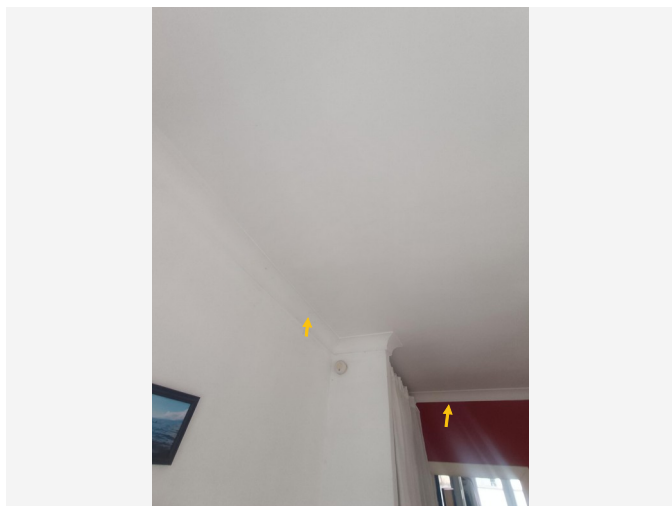
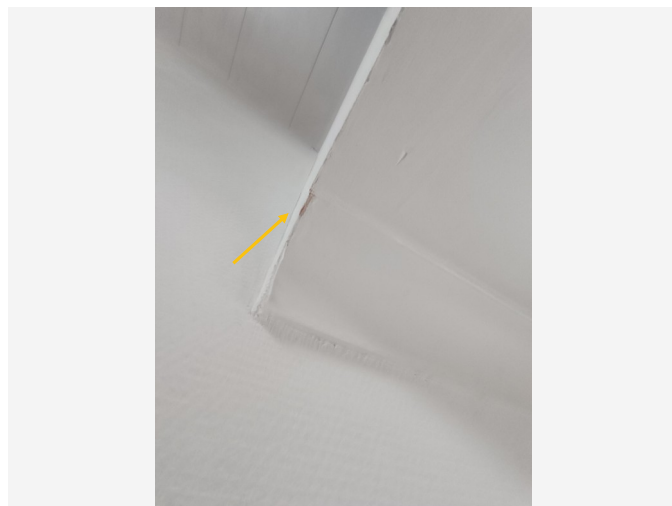
De sierlijsten werden gecontroleerd, deze bestaan niet uit pleisterwerk en zijn dus niet-asbestverdacht.

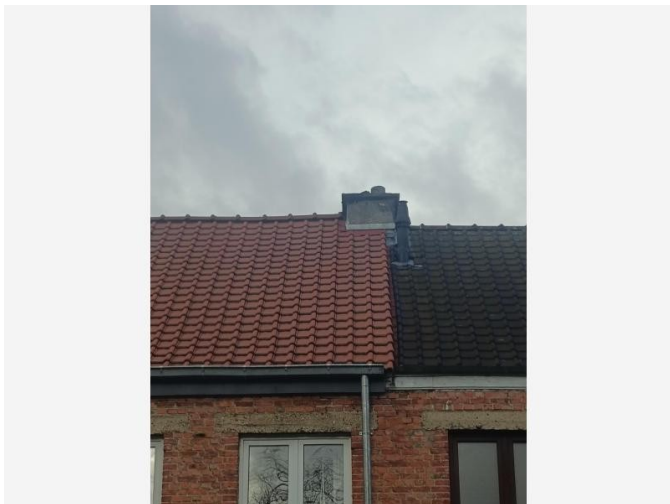
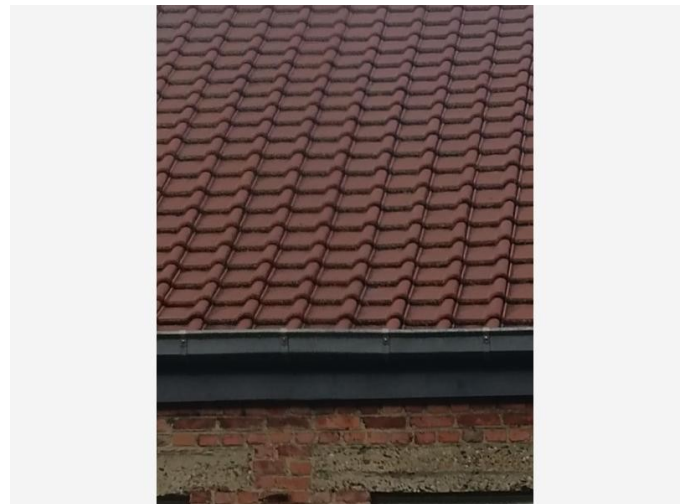
### Fiche 12: Dakbedekking woning niet verdacht.

Beschrijving	Notitie	Terug te vinden op plannen
Fiche 12: Dakbedekking woning niet verdacht.	De dakbedekking wordt gecontroleerd. deze bestaat uit dakpan en en is na 2001 vernieuwd.  Zie factuur bij bewijsdocumenten	Plan 1.12: Woning plan
Fiche 13: Dak bekleding Plat dak	Het plat dak bestaat uit epdm rubber deze is niet verdacht , het dak werd vernieuwd in 2022.	Plan 1.12: Woning plan
Fiche 14: CV Ketel Buderus	De CV ketel werd gecontroleerd( recent type ) en is niet asbest verdacht geen risico bouwjaar.	Plan 1.7: Gelijkvloers kopie
