# Asbestinventarisatetest

Vierselbaan 65/2, 2240 Zandhoven

Attestnummer : 20250210-000203.000

Uitgegeven op : 10.02.2025

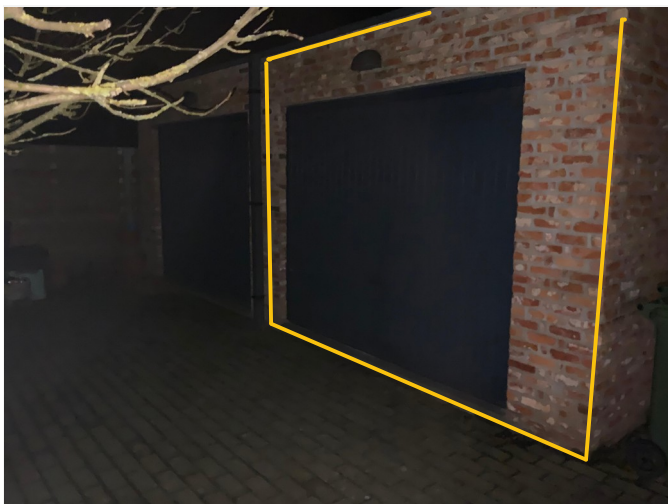
Geen asbestverdachte materialen aangetroffen

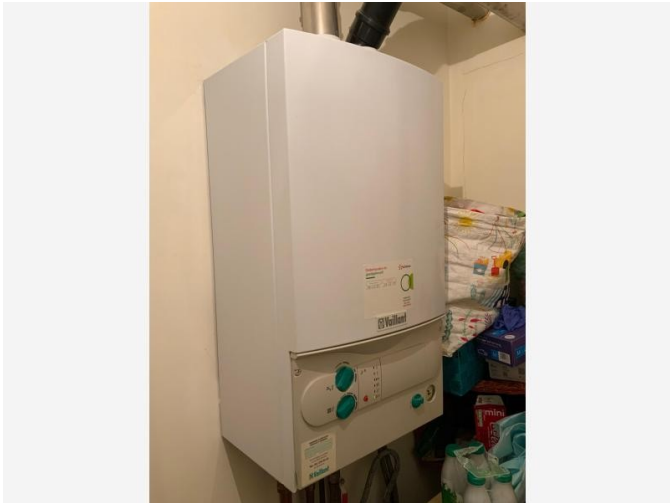
Verwarmingsketel is een HR condensatie ketel

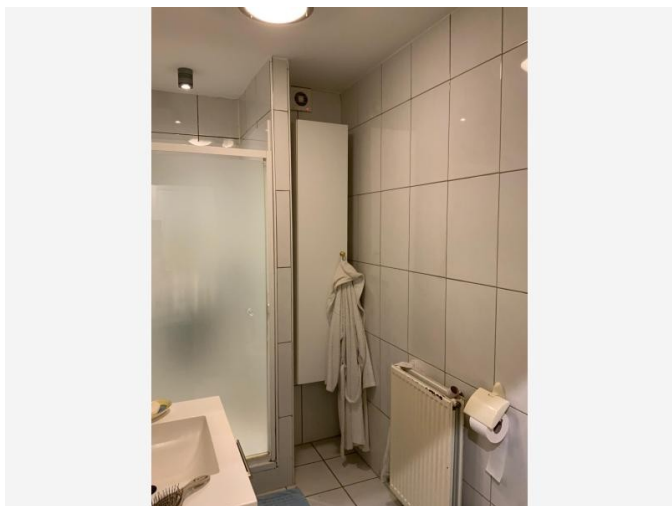
Overige binnenwanden zijn uitgevoerd in wandtegels

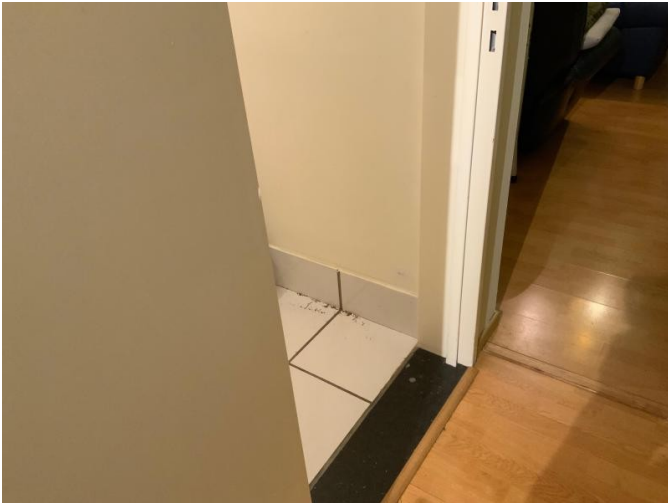
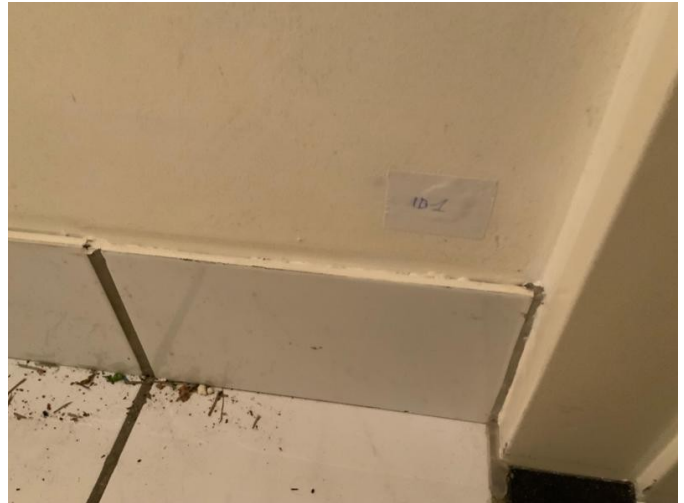
## Fiche 4: Pleisterwerk muur

Geen asbest

| # | Type | Referentie | Resultaat |
|---|---|---|---|
| 4.1 | Mengmonster | ID1 | Geen asbest |

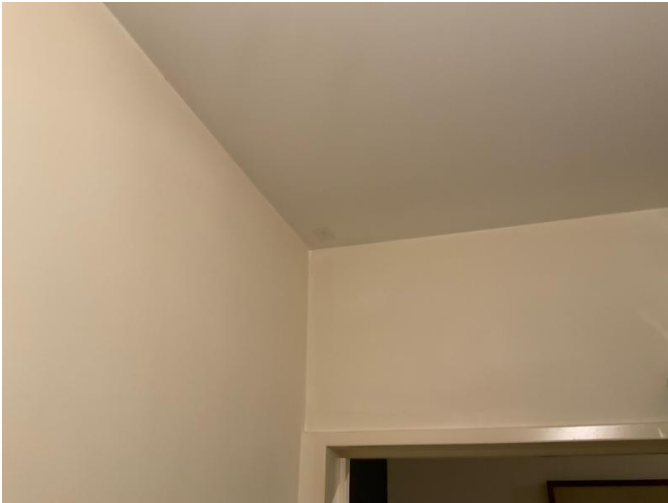
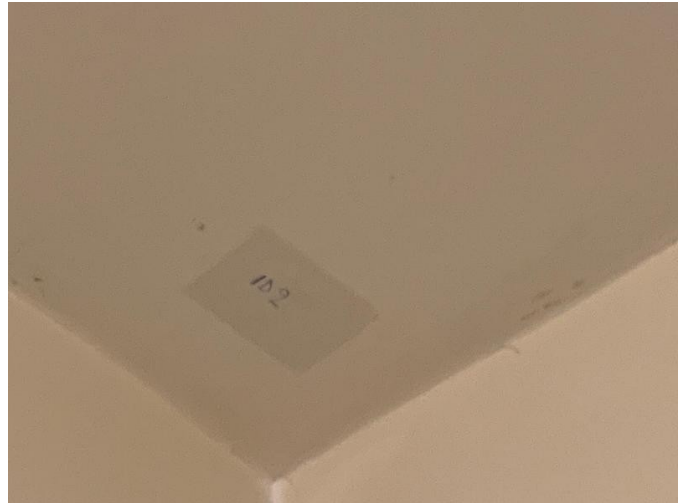
## Fiche 5: Pleisterwerk plafond

Geen asbest

| # | Type | Referentie | Resultaat |
|---|---|---|---|
| 5.1 | Mengmonster | ID2 | Geen asbest |
