# Asbestinventarisatetest

Esdoornlaan 73, 2940 Stabroek

Attestnummer : 20260709-000401.000

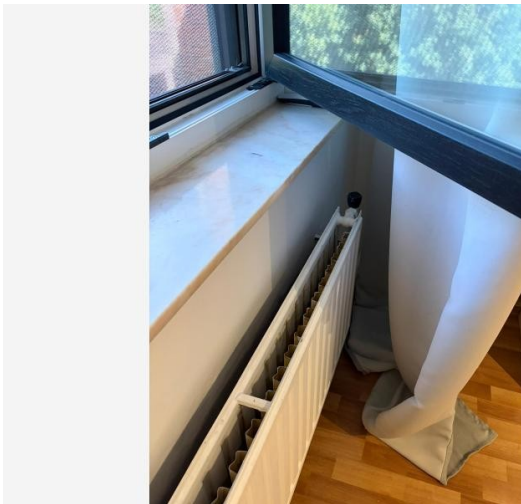
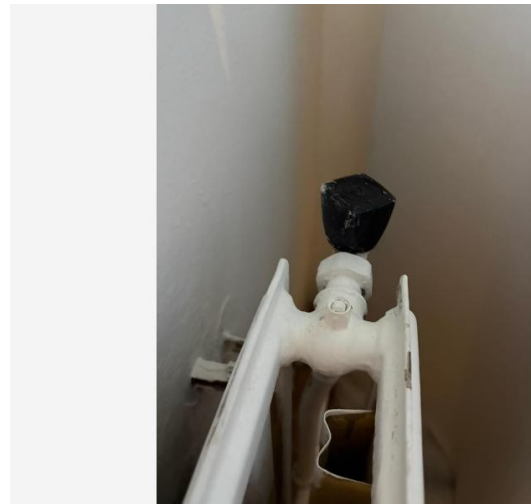
| Eindbeoordeling materiaalrisico | Verhoogd materiaalrisico en/of verhoogde kans op vezelvrijgave |

| Gebondenheid | Categorie 1: hechtgebonden in oorsprong |
| Asbestsoort (vezeltype) | Crocidoliet aanwezig |
| Asbestconcentratie | Laag (< 50%) |
| Afschermingsgraad van het gehele materiaal | Geheel of deels vrij aan de binnenlucht, maar geen contact met binnenluchtstromen |
| Toestand van het materiaal | Licht beschadigd, licht verweerd. Intacte calciumsilicaatplaat of materiaal met categorie 3-gebondenheid |

| Beschrijving | Bakeliet |
| Identificatiemethode | <p>De asbestdeskundige beoordeelt het materiaal als asbestverdacht en dus asbesthoudend, en dit zonder monstername.</p> <p>Motivatie: De monstername brengt andere schade aan dan schade die inherent is aan de monstername.</p> |
| Opmerking | De hoeveelheid is een zo nauwkeurig mogelijke opmeting. Hieraan kunnen evenwel geen rechten worden ontleend. Monstername niet uitgevoerd wegens risico op beschadiging van een elektrisch component en mogelijke blootstelling aan spanning of storingen in de elektrische installatie. |

Het asbestmateriaal valt onder de mijlpaal van 2040.

Verwijderen

- Zorg voor een veilig beheer. Vermijd het beschadigen van het asbestmateriaal. Controleer de toestand jaarlijks op wijzigingen.
- Voer bijkomende staalname(s) uit.

- Eenvoudige handelingen: mag via doe-het-zelf of door werknemer(s) met opleidingsattest eenvoudige handelingen  
Deze toepassing kan door een aannemer die over een opleidingsattest eenvoudige handelingen beschikt of door een particulier (doe-het-zelf), verwijderd worden indien er geen verhoogd risico op vrijgave van asbestvezels (max. concentratie 0,01 vezels/cm<sup>3</sup> - CODEX Art. VI.3-54) ontstaat en de toepassing voorafgaand wordt gefixeerd/bevochtigd; de individuele elementen zonder machinale werktuigen (boormachine, slijpschijf, hogedrukreiniger,...) en zonder breken of gooien een voor een losgemaakt worden; en ten slotte dubbel en luchtdicht verpakt weggevoerd worden naar een erkend afvalpunt (recyclagepark).

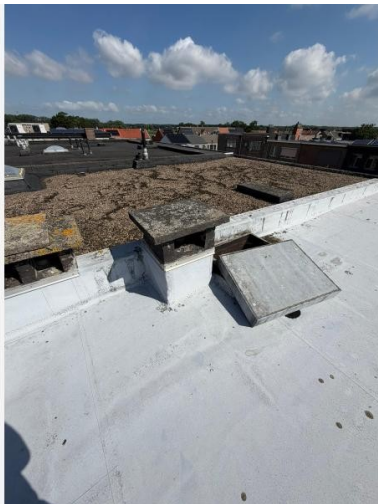
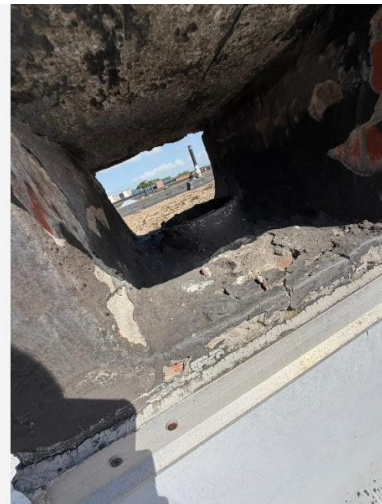
| Eindbeoordeling materiaalrisico | Verhoogd materiaalrisico en/of verhoogde kans op vezelvrijgave |

| Gebondenheid | Categorie 1: hechtgebonden in oorsprong |
| Asbestsoort (vezeltype) | Crocidoliet aanwezig |
| Asbestconcentratie | Laag (< 50%) |
| Afschermingsgraad van het gehele materiaal | Geheel of deels vrij aan de binnenlucht, maar geen contact met binnenluchtstromen |
| Toestand van het materiaal | Licht beschadigd, licht verweerd. Intacte calciumsilicaatplaat of materiaal met categorie 3-gebondenheid |

| Beschrijving | Cementbuis (rookgaskanaal) |
| Opmerking | De precieze lengte is onbekend. Loopt mogelijks door de schouw. |

Het asbestmateriaal valt onder de mijlpaal van 2040.

Verwijderen

- Zorg voor een veilig beheer. Vermijd het beschadigen van het asbestmateriaal. Controleer de toestand jaarlijks op wijzigingen.

- Eenvoudige handelingen: mag via doe-het-zelf of door werknemer(s) met opleidingsattest eenvoudige handelingen  
Deze toepassing kan door een aannemer die over een opleidingsattest eenvoudige handelingen beschikt of door een particulier (doe-het-zelf), verwijderd worden indien er geen verhoogd risico op vrijgave van asbestvezels (max. concentratie 0,01 vezels/cm<sup>3</sup> - CODEX Art. VI.3-54) ontstaat en de toepassing voorafgaand wordt gefixeerd/bevochtigd; de individuele elementen zonder machinale werktuigen (boormachine, slijpschijf, hogedrukreiniger,...) en zonder breken of gooien een voor een losgemaakt worden; en ten slotte dubbel en luchtdicht verpakt weggevoerd worden naar een erkend afvalpunt (recyclagepark).

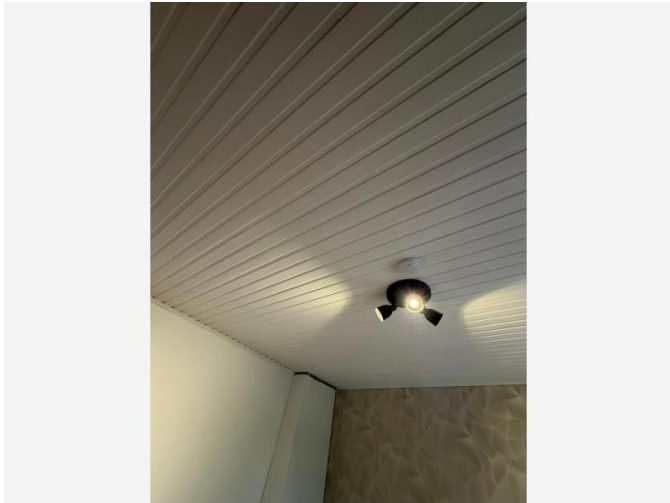
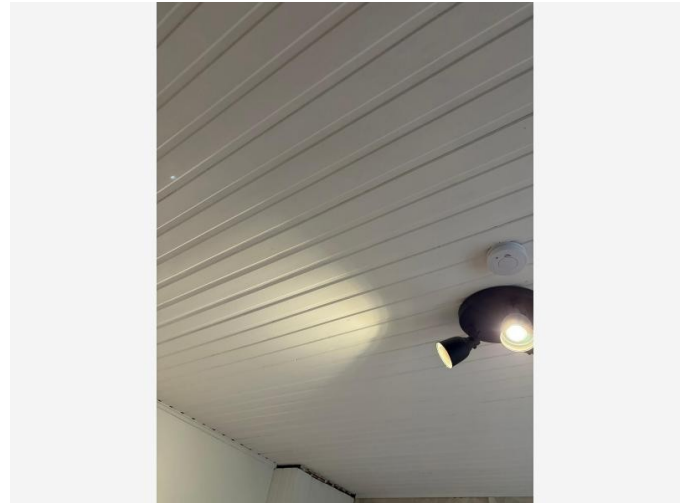
De plafonds werden afgewerkt met niet-asbestverdachte voorzetpanelen die inspectie van de bedekte structuur (opbouw, pleisterwerk) verhinderen.

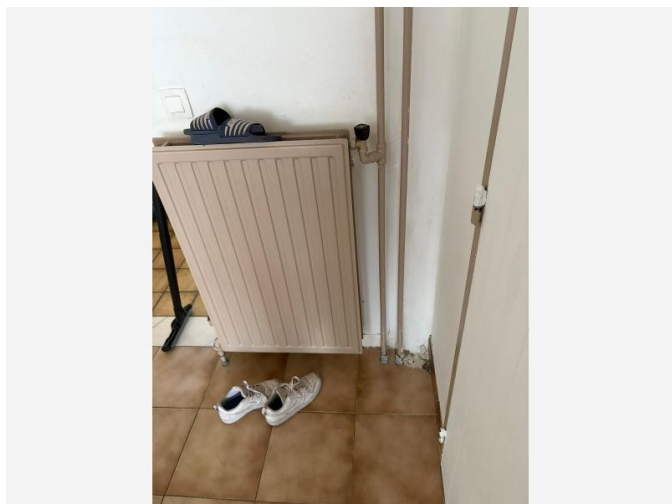
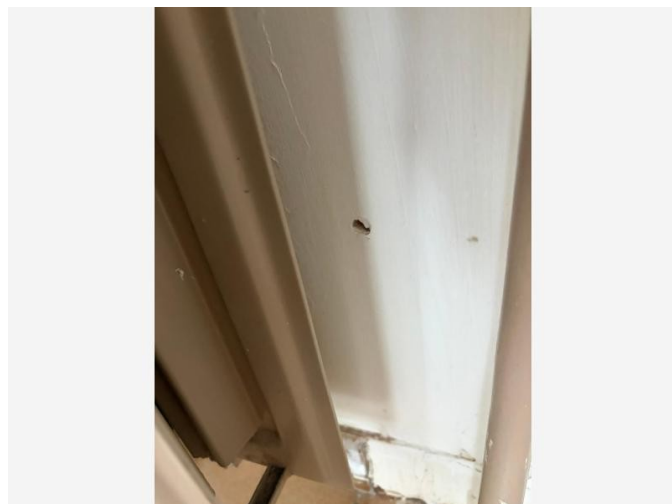
## Fiche 5: Pleisterwerk wanden

Geen asbest

| # | Type | Referentie | Resultaat |
|---|---|---|---|
| 5.1 | Mengmonster | ID01 | Geen asbest |

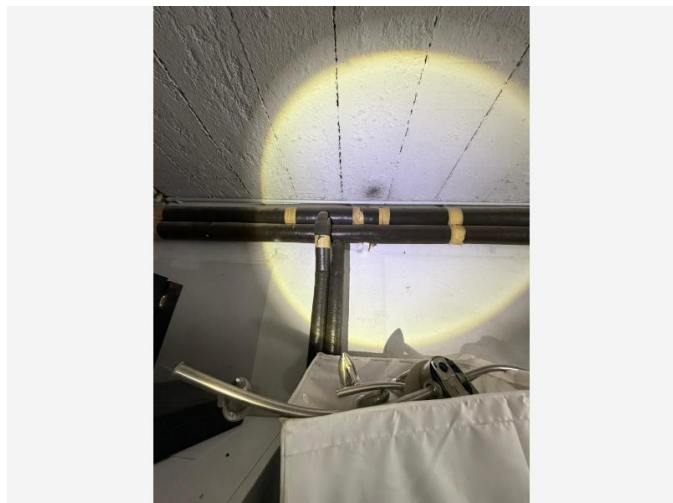
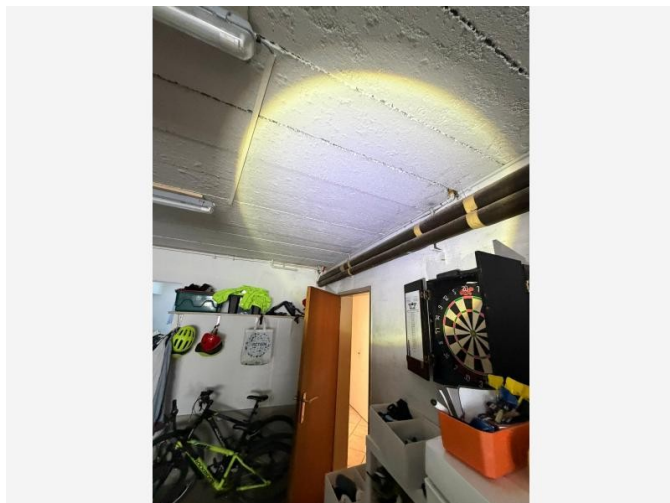
### Fiche 6: Leidingisolatie (niet verdacht)

| Beschrijving | Notitie | Terug te vinden op plannen |
|---|---|---|
| Fiche 6: Leidingisolatie (niet verdacht) | De leidingisolatie is niet-asbestverdacht. | Plan 1.2: Glv kopie |

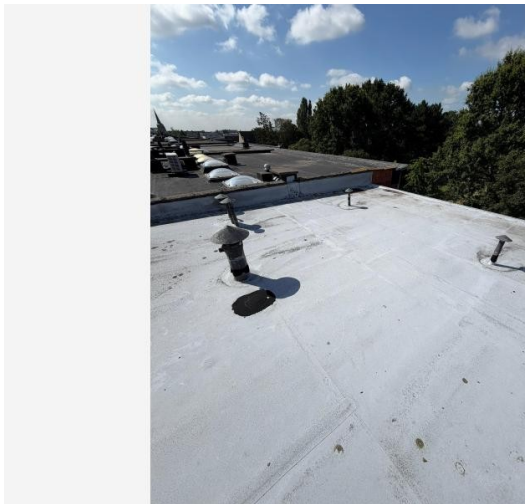
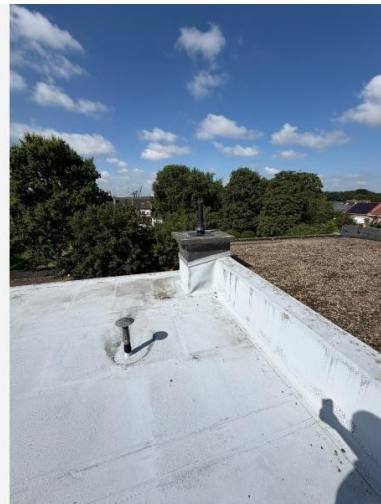
## Fiche 7: Dakbedekking plat dak (niet verdacht)

| Beschrijving | Notitie | Terug te vinden op plannen |
|---|---|---|
| Fiche 7: Dakbedekking plat dak (niet verdacht) | De dakbedekking (EPDM) is niet asbestverdacht. Het is niet uitgesloten dat de EPDM werd gelegd op bestaande, mogelijk asbestverdachte roofing. Bij werken, laat dit controleren. | Plan 1.7: Platdak |

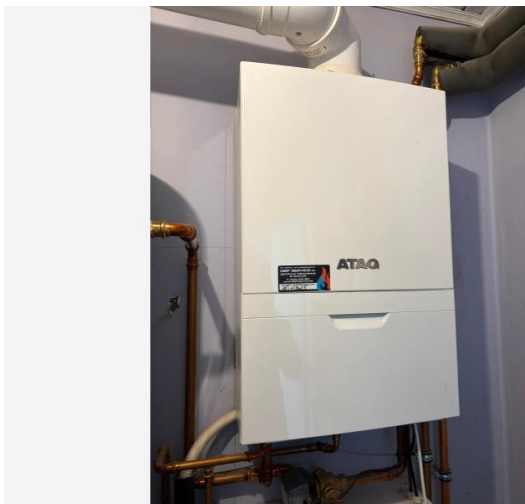
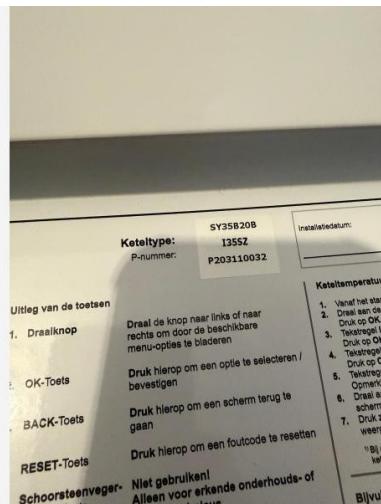
## Fiche 8: CV-ketel (niet verdacht)

| Beschrijving | Notitie | Terug te vinden op plannen |
|---|---|---|
| Fiche 8: CV-ketel (niet verdacht) | De CV-ketel (dichtingen, isolerend materiaal) is niet asbestverdacht. | - |

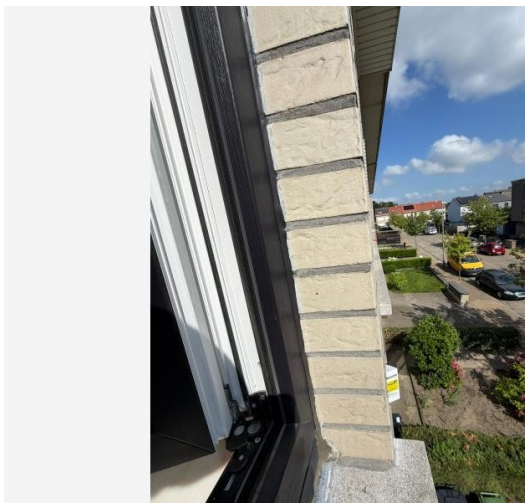
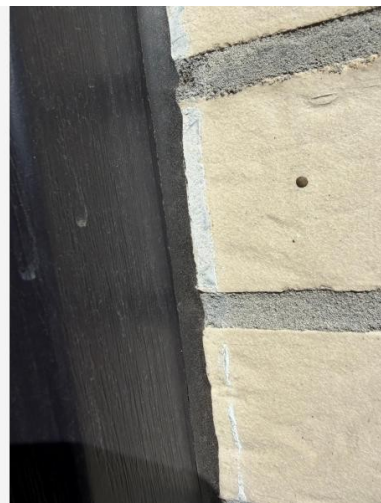
## Fiche 9: Kit aan de ramen

| Beschrijving | Notitie | Terug te vinden op plannen |
|---|---|---|
| Fiche 9: Kit aan de ramen | De kit aan de ramen is niet asbestverdacht. | Plan 1.2: Glv kopie<br>Plan 1.4: 1ste kopie |

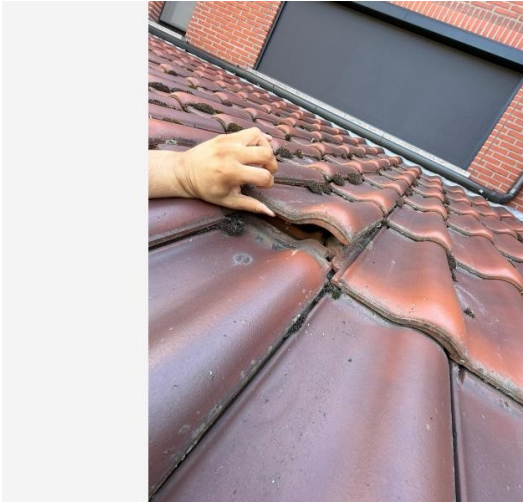
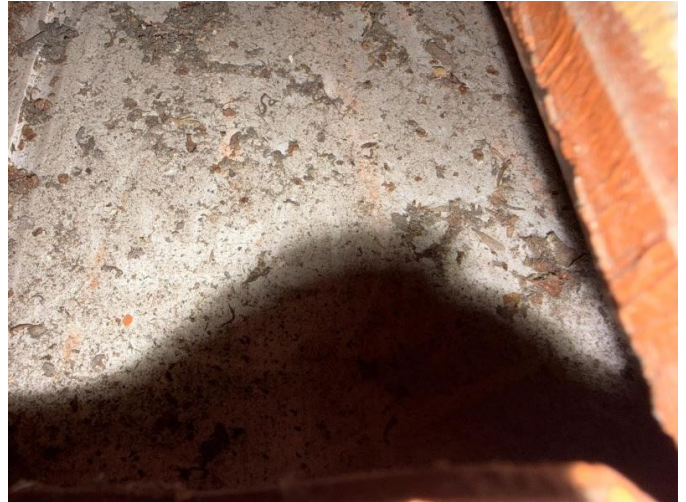
## Fiche 10: Onderdak (niet verdacht )

| Beschrijving | Notitie | Terug te vinden op plannen |
|---|---|---|
| Fiche 10: Onderdak (niet verdacht ) | Het was enkel zichtbaar langs de buitenkant. | - |
