Asbestinventarisatetest

Kistemaeckersstraat 41, 2140 Antwerpen

Attestnummer : 20260412-000170.000

Niet-asbestveilig

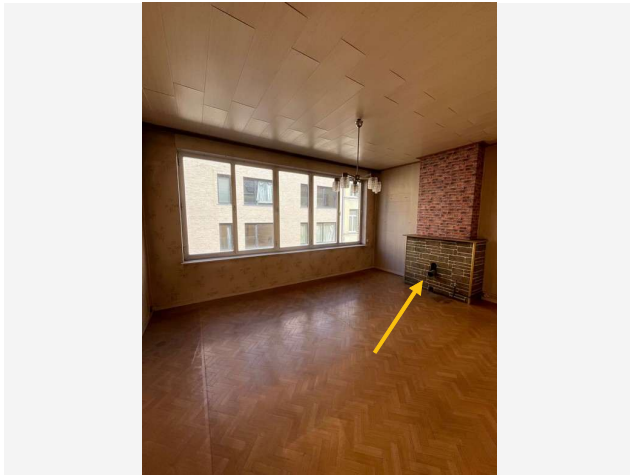
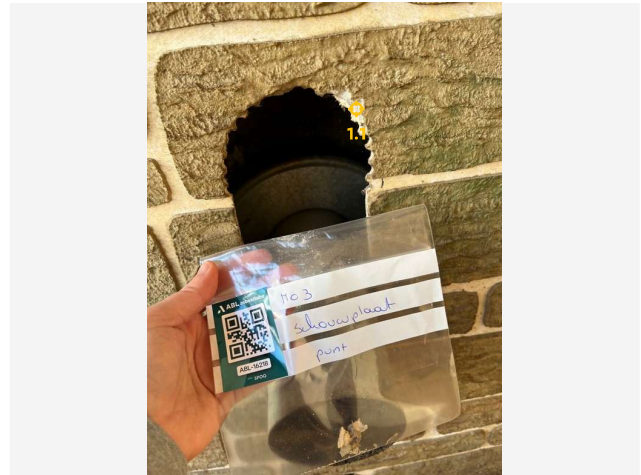
Het asbestmateriaal valt onder de mijlpaal van 2034.

Dringend verwijderen

Eindbeoordeling materiaalrisico	Hoog materiaalrisico en/of hoge kans op vezelvrijgave
---------------------------------	---

Gebondenheid	Categorie 2: niet-hechtgebonden met matrix
Asbestsoort (vezeltype)	Alleen chrysotiel aanwezig
Asbestconcentratie	Hoog ($\geq 50\%$)
Afschermingsgraad van het gehele materiaal	Geheel of deels vrij aan de binnenlucht, maar geen contact met binnenluchtstromen
Toestand van het materiaal	Matig beschadigd, matig verweerd

#	Type	Referentie	Resultaat
1.1	Puntmonster	M03	Chrysotiel

Beschrijving	Sierplaat schouw - type Pical
Omgeving	Binnen
Primaire drager	Binnenwand
Asbestmateriaal	Plaat, paneel, tablet - Calciumsilicaat (type Pical, type Promatect)
Bindmiddel van asbestmateriaal	Calciumsilicaat
Gebondenheid op basis van bindmiddel	Niet-hechtgebonden
Hoeveelheid (oppervlakte - dikte - aantal)	<ul style="list-style-type: none">• 3,00 m² - 1,00 cm - 3 stuks
Totaal volume	0,09 m ³
Eenvoudig bereikbaar	Ja
Bevestigingswijze	<ul style="list-style-type: none">• Onbekend
Identificatiemethode	Een monstername door de asbestdeskundige met laboanalyse door een asbestlabo.
Destructieve handeling voor identificatie	Nee
Opmerking	De hoeveelheid betreft een schatting.

- Verwijder dit asbestmateriaal zo snel mogelijk. Volg de toestand goed op.

- Hermetische zone (erkend asbestverwijderaar)
Bij deze verwijdering van asbestmaterialen bestaat er een grote kans op vrijkomen van asbestvezels. Daarom mag dit enkel verwijderd worden door een erkend asbestverwijderaar in een hermetische zone. Bij het verwijderen moet steeds rekening worden gehouden met alle milieu- en veiligheidsvoorschriften. Codex boek VI, titel 3 of de website van OVAM

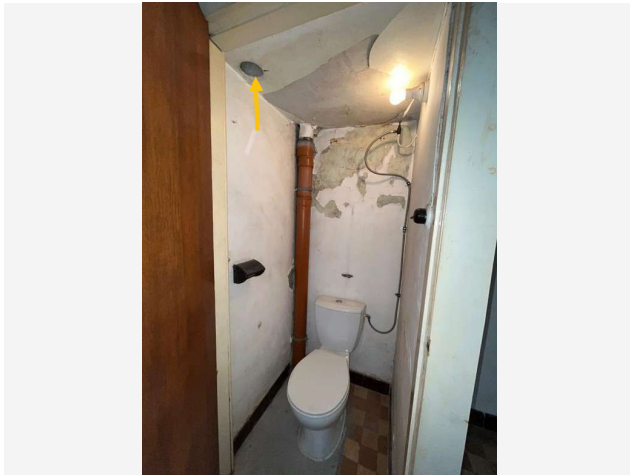
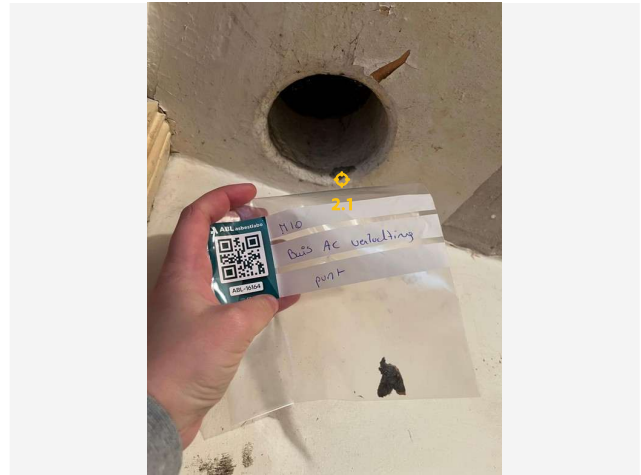
Het asbestmateriaal valt onder de mijlpaal van 2034.

Verwijderen

Eindbeoordeling materiaalrisico	Laag materiaalrisico en/of verlaagde kans op vezelvrijgave
---------------------------------	--

Gebondenheid	Categorie 1: hechtgebonden in oorsprong
Asbestsoort (vezeltype)	Alleen chrysotiel aanwezig
Asbestconcentratie	Laag (< 50%)
Afschermingsgraad van het gehele materiaal	Geheel of deels vrij aan binnenluchtstromen
Toestand van het materiaal	Licht beschadigd, licht verweerd. Intacte calciumsilicaatplaat of materiaal met categorie 3-gebondenheid

#	Type	Referentie	Resultaat
2.1	Puntmonster	M10	Chrysotiel

Beschrijving	Schouwbus 'in open systeem'
Omgeving	Grenst aan binnen- en buitenlucht
Primaire drager	HVAC infrastructuur en uitrusting
Asbestmateriaal	Rookgaskanaal
Bindmiddel van asbestmateriaal	Cement
Gebondenheid op basis van bindmiddel	Hecht
Hoeveelheid (lengte - omtrek - dikte - aantal)	<ul style="list-style-type: none">• 3,00 m - 20,00 cm - 2,00 cm - 1 stuk
Totaal volume	0,012 m ³
Eenvoudig bereikbaar	Ja
Bevestigingswijze	<ul style="list-style-type: none">• Onbekend
Identificatiemethode	Een monstername door de asbestdeskundige met laboanalyse door een asbestlabo.
Destructieve handeling voor identificatie	Nee
Opmerking	Schouwbus in een 'open systeem' wil zeggen dat er in het verlengde van deze schouwbus een (open)haard, kachel is aangesloten of gebruikt wordt als ventilatie. De hoeveelheid is een schatting.

- Zorg voor een veilig beheer. Vermijd het beschadigen van het asbestmateriaal. Controleer de toestand jaarlijks op wijzigingen.

- Eenvoudige handelingen: mag via doe-het-zelf of door werknemer(s) met opleidingsattest eenvoudige handelingen
Bij het uitvoeren van eenvoudige handelingen, zoals toegestaan via doe-het-zelfmethoden of door werknemers met een opleidingsattest, is het gebruik van de juiste persoonlijke beschermingsmiddelen (PBM's) verplicht om blootstelling aan asbestvezels te voorkomen. Wij adviseren echter om asbest te laten verwijderen door een werknemer met opleidingscertificaat. Maar het is ook toegestaan via de doe-het-zelfmethode, mits de juiste voorzorgsmaatregelen en PBM's in acht worden genomen. De te gebruiken PBM's zijn:
 - FFP3-mondmasker of halfgelaatsmasker met P3 filter
 - wegwerpoverall (Tyvek CATIII, type 5en 6)
 - afwasbaar schoeisel

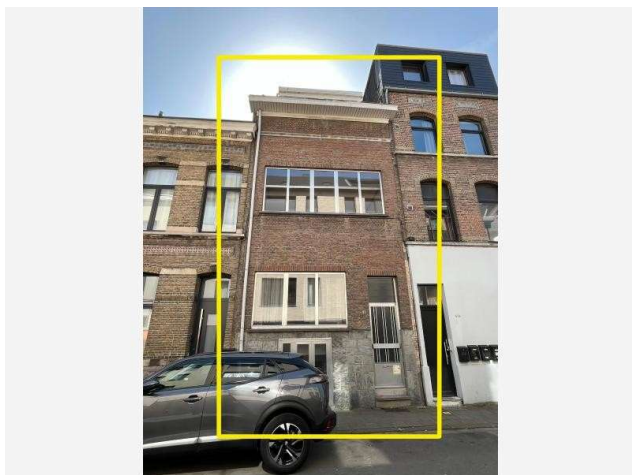
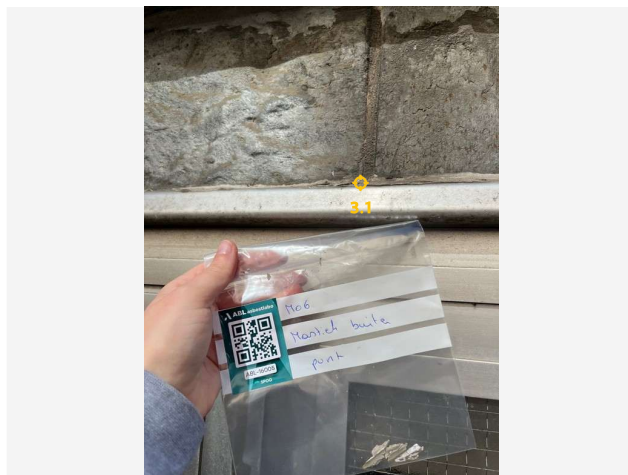
Het asbestmateriaal valt onder de mijlpaal van 2040.

Verwijderen

Eindbeoordeling materiaalisico	Verhoogd materiaalisico en/of verhoogde kans op vezelvrijgave
--------------------------------	---

Gebondenheid	Categorie 1: hechtgebonden in oorsprong
Asbestsoort (vezeltype)	Alleen chrysotiel aanwezig
Asbestconcentratie	Laag (< 50%)
Afschermingsgraad van het gehele materiaal	Geheel of deels vrij aan de buitenlucht, maar geen contact met binnenlucht
Toestand van het materiaal	Matig beschadigd, matig verweerd

#	Type	Referentie	Resultaat
3.1	Puntmonster	M06	Chrysotiel

Beschrijving	Mastiek/kit tussen muur en profiel buiten
Omgeving	Buiten
Primaire drager	Wandopening verticaal (raam, deur, ...)
Asbestmateriaal	In-situ afwerkingslagen - Pasta, stopverf, voegsel, stopsel, vulsel, mastiek, kitten, ...
Bindmiddel van asbestmateriaal	Kitten, mastiek, pasta
Gebondenheid op basis van bindmiddel	Hecht
Hoeveelheid (gewicht - aantal)	<ul style="list-style-type: none">• 1,00 kg - 1 stuk
Totaal gewicht	1,00 kg
Eenvoudig bereikbaar	Ja
Bevestigingswijze	<ul style="list-style-type: none">• Verlijmd, ingegoten, versmeerd
Identificatiemethode	Een monstername door de asbestdeskundige met laboanalyse door een asbestlabo.
Destructieve handeling voor identificatie	Nee
Opmerking	De hoeveelheid is een schatting

- Verwijder dit asbestmateriaal zo snel mogelijk. Volg de toestand goed op.

- Eenvoudige handelingen: mag via doe-het-zelf of door werknemer(s) met opleidingsattest eenvoudige handelingen
Bij het uitvoeren van eenvoudige handelingen, zoals toegestaan via doe-het-zelfmethoden of door werknemers met een opleidingsattest, is het gebruik van de juiste persoonlijke beschermingsmiddelen (PBM's) verplicht om blootstelling aan asbestvezels te voorkomen. Wij adviseren echter om asbest te laten verwijderen door een werknemer met opleidingscertificaat. Maar het is ook toegestaan via de doe-het-zelfmethode, mits de juiste voorzorgsmaatregelen en PBM's in acht worden genomen. De te gebruiken PBM's zijn:
 - FFP3-mondmasker of halfgelaatsmasker met P3 filter
 - wegwerpoverall (Tyvek CATIII, type 5en 6)
 - afwasbaar schoeisel

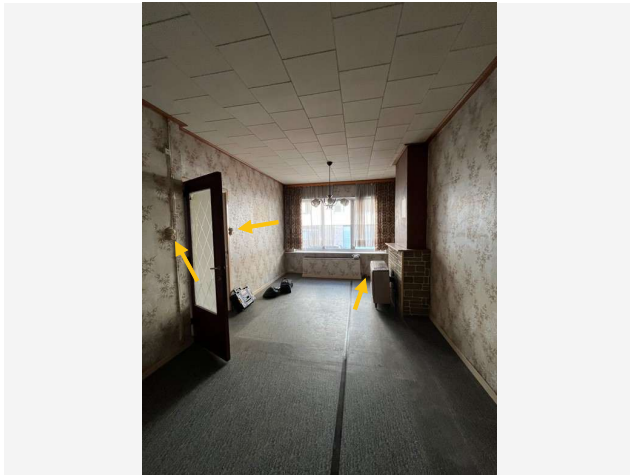
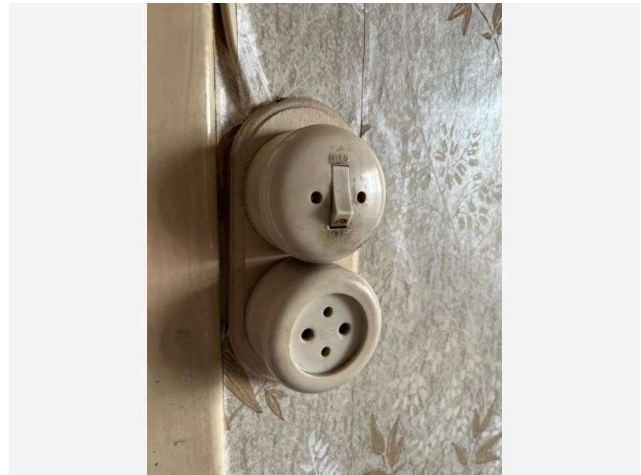
Het asbestmateriaal valt onder de mijlpaal van 2040.

Zorgvuldig beheren

Beschrijving	Bakeliet schakelmateriaal
Omgeving	Binnen
Primaire drager	Communicatie en elektrische infrastructuur en uitrusting
Asbestmateriaal	Plaat, paneel, tablet - Type Bakeliet
Bindmiddel van asbestmateriaal	Kunststof of -hars
Gebondenheid op basis van bindmiddel	Hecht
Hoeveelheid (oppervlakte - dikte - aantal)	<ul style="list-style-type: none"> • 0,10 m² - 2,00 cm - 15 stuks
Totaal volume	0,03 m ³
Eenvoudig bereikbaar	Ja
Bevestigingswijze	<ul style="list-style-type: none"> • Geschroefd
Identificatiemethode	<p>De asbestdeskundige beoordeelt het materiaal als asbestverdacht en dus asbesthoudend, en dit zonder monstername.</p> <p>Motivatie: De monstername brengt andere schade aan dan schade die inherent is aan de monstername.</p>
Destructieve handeling voor identificatie	Nee
Opmerking	De hoeveelheid betreft een schatting

- Zorg voor een veilig beheer. Vermijd het beschadigen van het asbestmateriaal. Controleer de toestand jaarlijks op wijzigingen.
- Voer bijkomende staalname(s) uit.

- Eenvoudige handelingen: mag via doe-het-zelf of door werknemer(s) met opleidingsattest eenvoudige handelingen
Bij het uitvoeren van eenvoudige handelingen, zoals toegestaan via doe-het-zelfmethoden of door werknemers met een opleidingsattest, is het gebruik van de juiste persoonlijke beschermingsmiddelen (PBM's) verplicht om blootstelling aan asbestvezels te voorkomen. Wij adviseren echter om asbest te laten verwijderen door een werknemer met opleidingscertificaat. Maar het is ook toegestaan via de doe-het-zelfmethode, mits de juiste voorzorgsmaatregelen en PBM's in acht worden genomen. De te gebruiken PBM's zijn:
 - FFP3-mondmasker of halfgelaatsmasker met P3 filter
 - wegwerpoverall (Tyvek CATIII, type 5en 6)

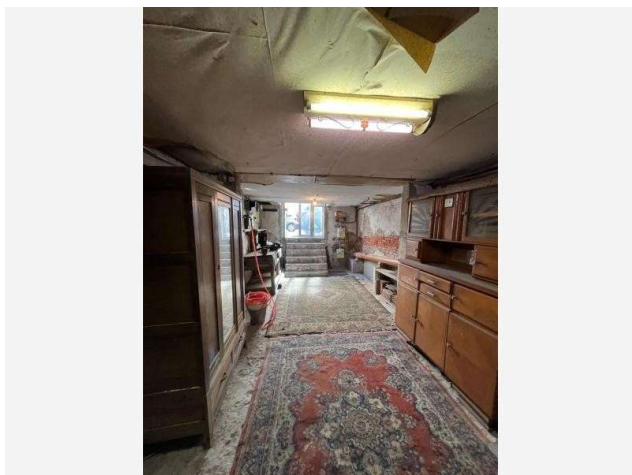
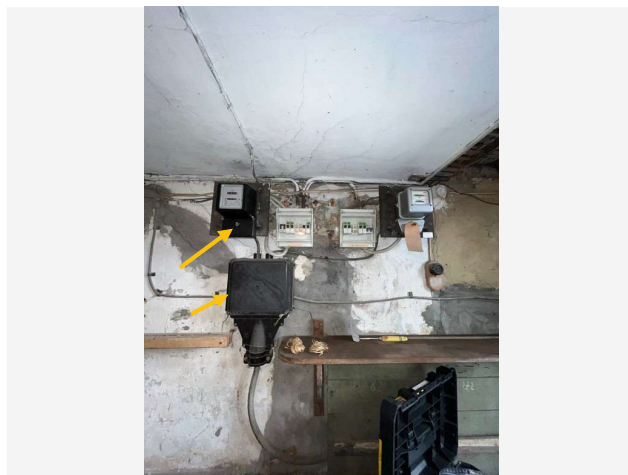
Beschrijving	Bakeliet meter- en zekering kast
Omgeving	Binnen
Primaire drager	Communicatie en elektrische infrastructuur en uitrusting
Asbestmateriaal	Plaat, paneel, tablet - Type Bakeliet
Bindmiddel van asbestmateriaal	Kunststof of -hars
Gebondenheid op basis van bindmiddel	Hecht
Hoeveelheid (oppervlakte - dikte - aantal)	<ul style="list-style-type: none"> • 0,30 m² - 2,00 cm - 1 stuk
Totaal volume	0,006 m ³
Eenvoudig bereikbaar	Ja
Bevestigingswijze	<ul style="list-style-type: none"> • Geschroefd
Identificatiemethode	<p>De asbestdeskundige beoordeelt het materiaal als asbestverdacht en dus asbesthoudend, en dit zonder monstername.</p> <p>Motivatie: De materialen behoren niet toe aan de eigenaar voor wie de asbestdeskundige de asbestinventaris uitvoert.</p>
Destructieve handeling voor identificatie	Nee
Opmerking	De meterkast hoort toe aan de nutsmaatschappij en dient door hen vervangen/verwijderd te worden.

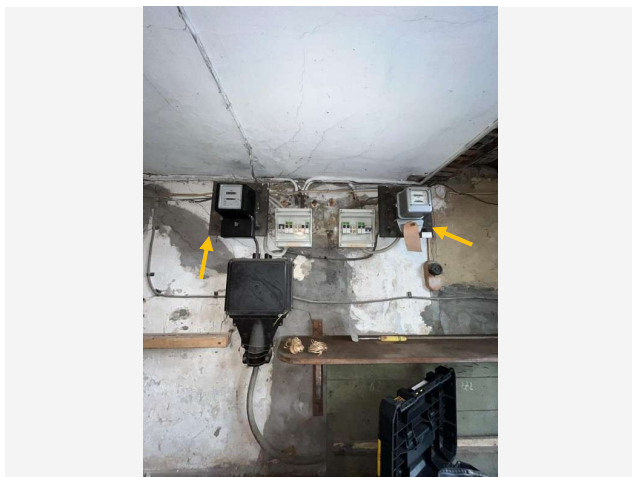
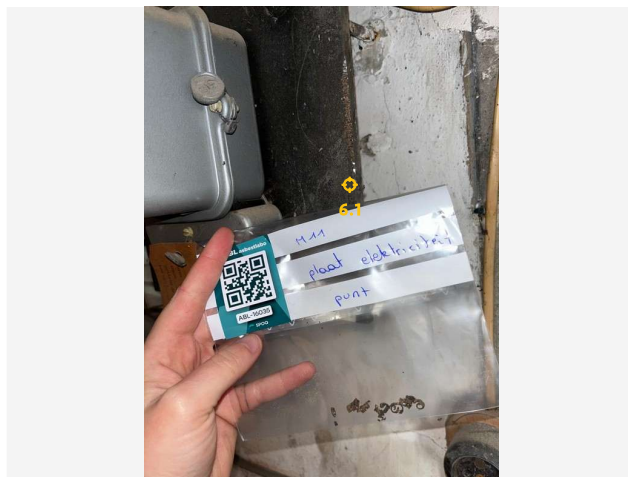
Beschrijving	Cementplaat elektriciteitskast
Omgeving	Binnen
Primaire drager	Communicatie en elektrische infrastructuur en uitrusting
Asbestmateriaal	Plaat, paneel, tablet - Type Menuiserite
Bindmiddel van asbestmateriaal	Cement
Gebondenheid op basis van bindmiddel	Hecht
Hoeveelheid (oppervlakte - dikte - aantal)	<ul style="list-style-type: none"> • 0,30 m² - 1,00 cm - 2 stuks
Totaal volume	0,006 m ³
Eenvoudig bereikbaar	<p>Nee</p> <ul style="list-style-type: none"> • Het asbestmateriaal is bedekt (uitgezonderd laag verf, coating, behang, kunststof, textiel) en het wegnemen van het bedekkende materiaal kan niet zonder het bedekkende materiaal te beschadigen.
Bevestigingswijze	<ul style="list-style-type: none"> • Genageld, geniet
Identificatiemethode	Een monstername door de asbestdeskundige met laboanalyse door een asbestlabo.
Destructieve handeling voor identificatie	Nee
Opmerking	De opgegeven hoeveelheid is een schatting.

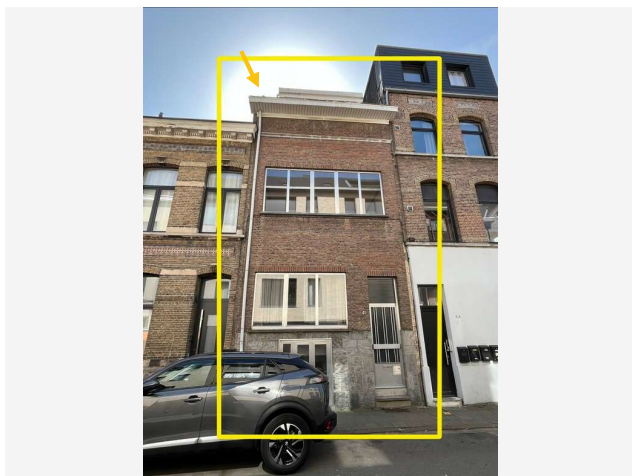
(Asbest)materiaal	Rookgaskanaal
Karakterisatie	Asbest (verdacht)
Primaire drager	HVAC infrastructuur en uitrusting

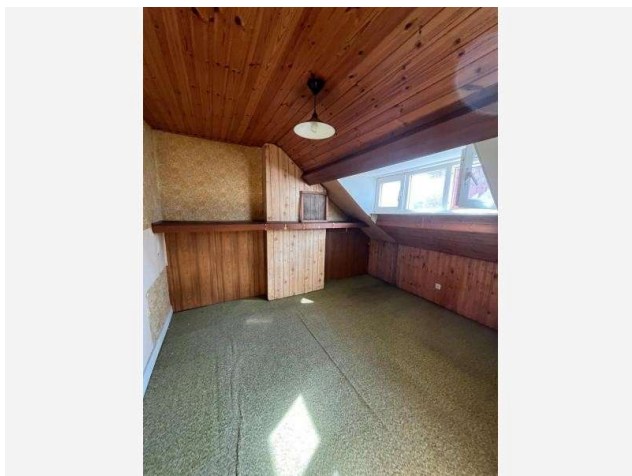
(Asbest)materiaal	Dak- en gevelbekleding - Plaat
Karakterisatie	Asbest (verdacht)
Primaire drager	Schuin dak
