# Asbestinventarisatetest

Jan van Parijsstraat 18/302, 2100 Antwerpen

Attestnummer : **20260624-000150.000**

## Zone 1: Hoofdgebouw

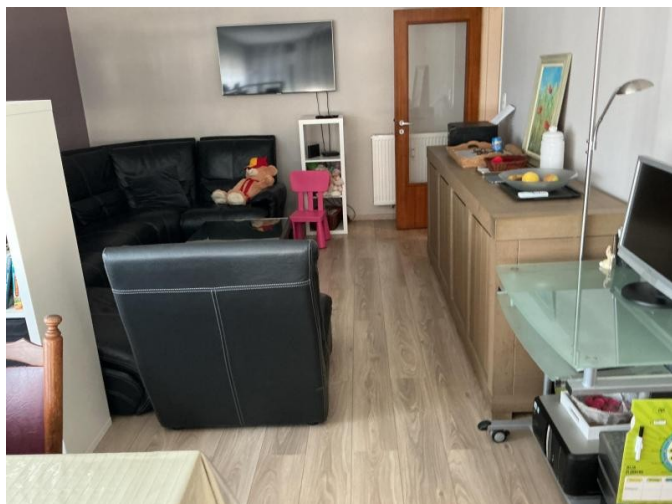
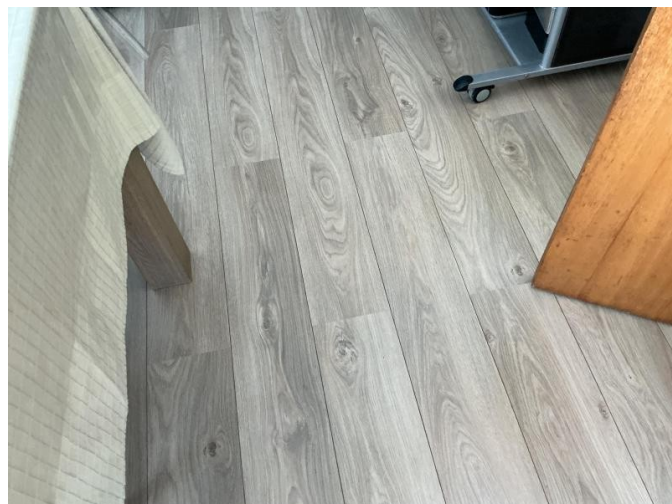
### Informatie over een niet-asbestverdacht materiaal

De aanwezige vloerbedekking is niet asbestverdacht. De onderliggende laag was echter niet inspecteerbaar zonder destructie tijdens de inspectie. Mogelijk is de onderliggende laag asbestverdacht.

| Basis voor advies | De asbestdeskundige beoordeelt het materiaal als niet-asbestverdacht. |

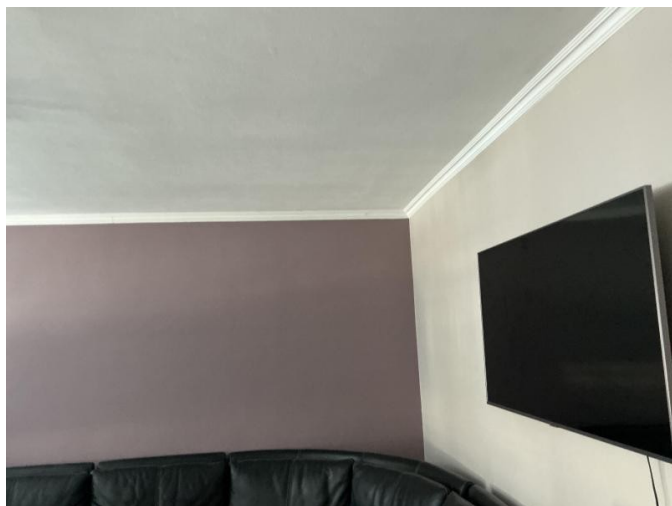
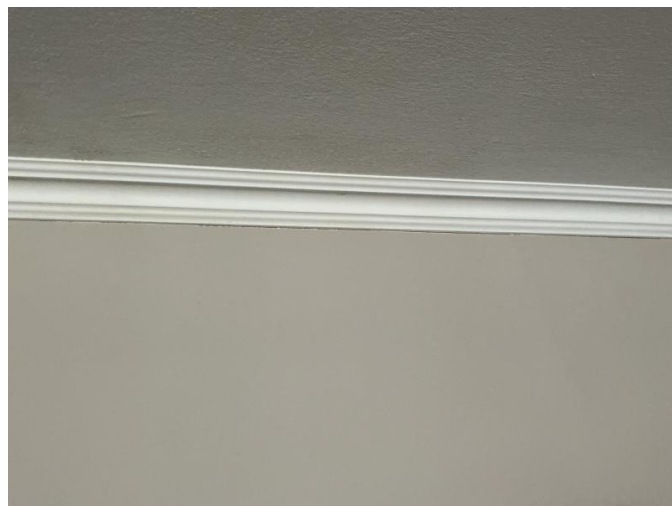
### Informatie over een niet-asbestverdacht materiaal

De sierlijsten zijn uitgevoerd in kunstof/hout/isomo, deze zijn niet verdacht.

| Basis voor advies | De asbestdeskundige beoordeelt het materiaal als niet-asbestverdacht. |

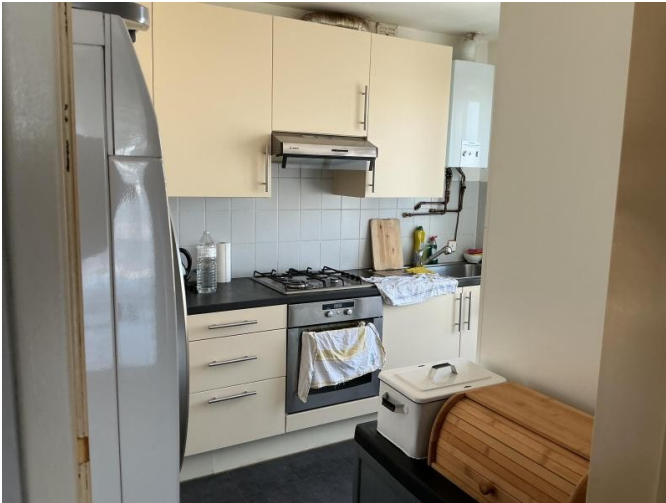
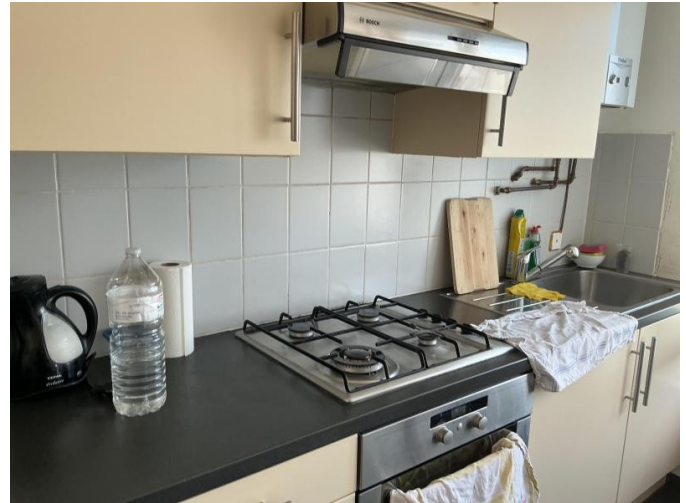
### Informatie over een materiaal dat de asbestdeskundige niet kan waarnemen of vaststellen

Op moment van de inspectie kon niet worden nagegaan of de tegellijn achter de muurtegels/plinten asbestverdacht is. Bij renovatie of verwijdering van de tegels dient het materiaal te worden geanalyseerd voor de werken van start gaan.

| Basis voor advies | Beoordeling op basis van expertise, zonder een vaststelling door de asbestdeskundige. |
| (Asbest)materiaal | In-situ afwerkingslagen - Lijm laag |

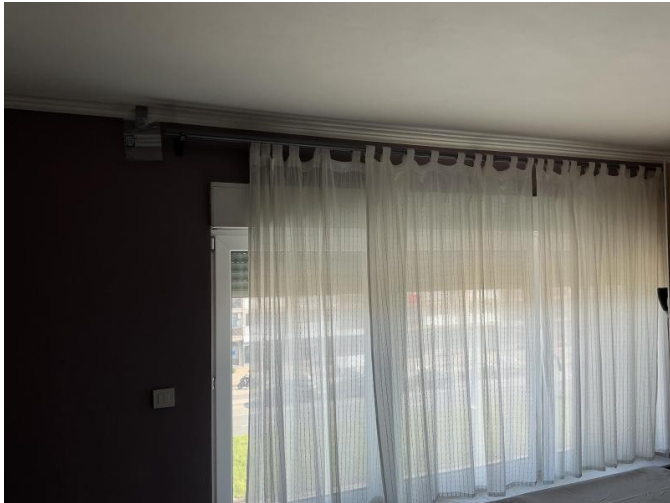
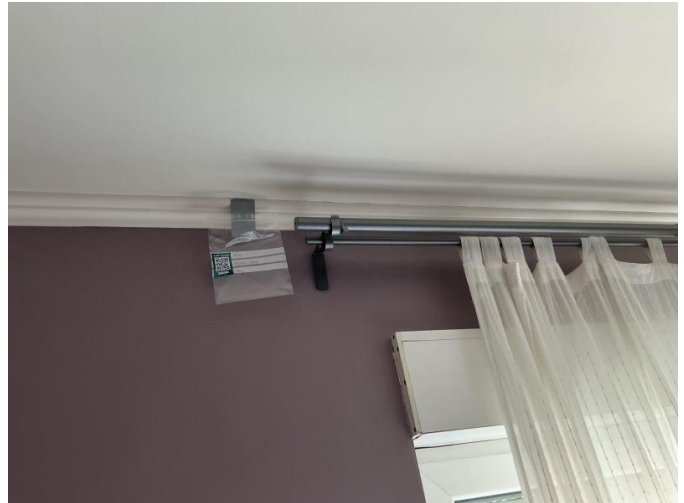
## Fiche 4: Pleisterwerk plafonds

Geen asbest

| # | Type | Referentie | Resultaat |
|---|---|---|---|
| 4.1 | Mengmonster | M02 | Geen asbest |

| Opmerking | <p>De hoeveelheid betreft een schatting</p> <p>Het materiaal werd bemonsterd op de volgende locaties: slaapkamer, keuken</p> <p>Het materiaal op volgende verplichte locatie werd niet bemonsterd wegens: geen Traphal, geen stooklokaal</p> |

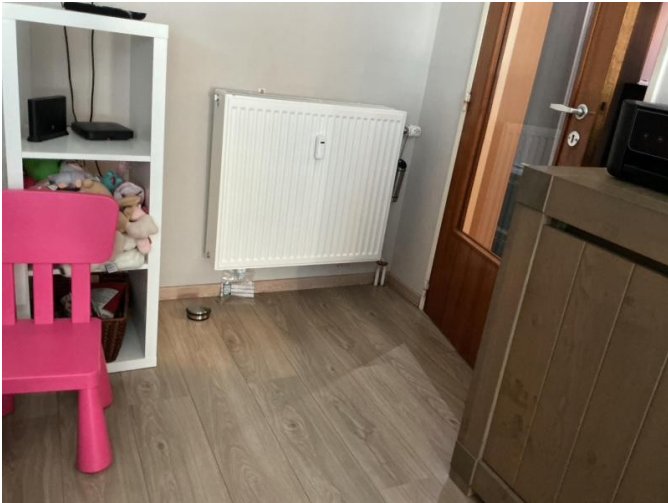
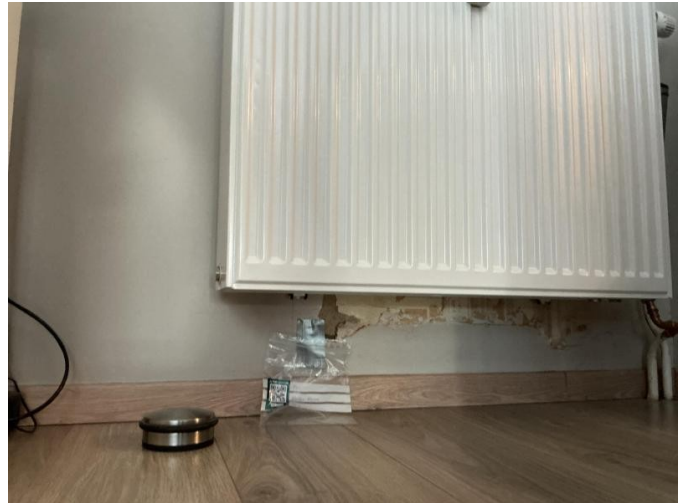
## Fiche 5: Pleisterwerk wanden

Geen asbest

| # | Type | Referentie | Resultaat |
|---|---|---|---|
| 5.1 | Mengmonster | M01 | Geen asbest |

| Opmerking | <p>De hoeveelheid betreft een schatting.</p> <p>Het materiaal werd bemonsterd op de volgende locaties: living, keuken</p> <p>Het materiaal op volgende verplichte locatie werd niet bemonsterd wegens: geen Traphal, geen stooklokaal</p> |

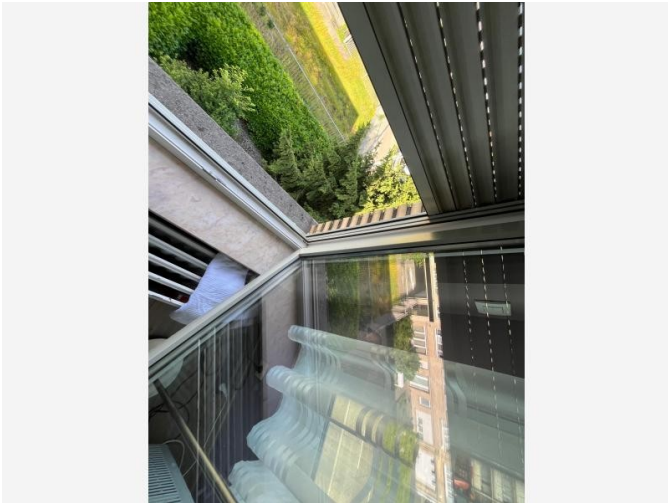
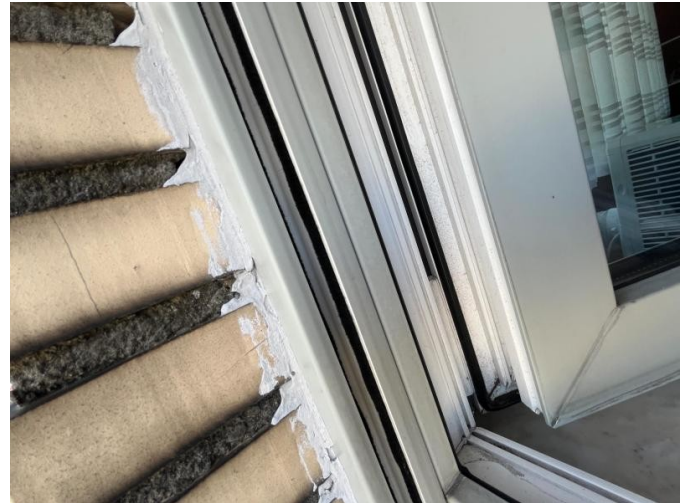
## Fiche 6: Mastiek/kit tussen muur en profiel buiten

Geen asbest

| # | Type | Referentie | Resultaat |
|---|---|---|---|
| 6.1 | Puntmonster | M03 | Geen asbest |

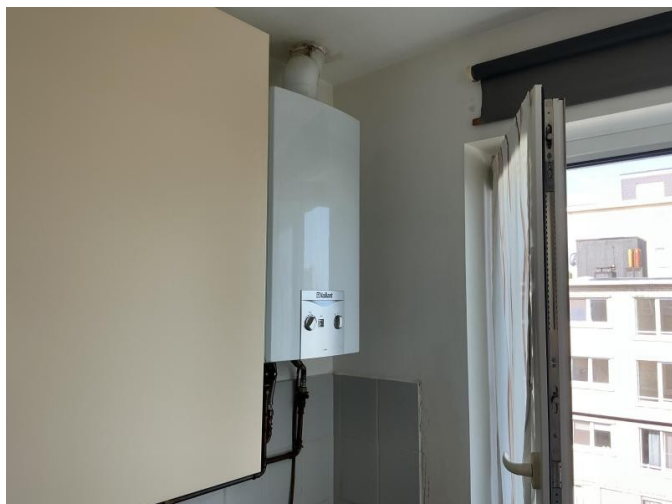
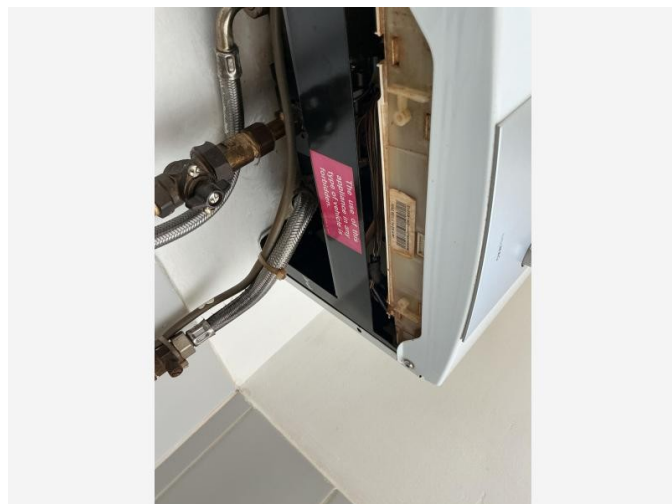
### Fiche 7: Materialen aan de stookketel(dichtingen, isol mat,...) niet verdacht

| Beschrijving | Notitie | Terug te vinden op plannen |
|---|---|---|
| Fiche 7: Materialen aan de stookketel(dichtingen, isol mat,...) niet verdacht | De materialen aan de stookketel (dichtingen, isolerend materiaal,...) zijn niet asbest verdacht. | Plan 1.1: Appartement 302 |

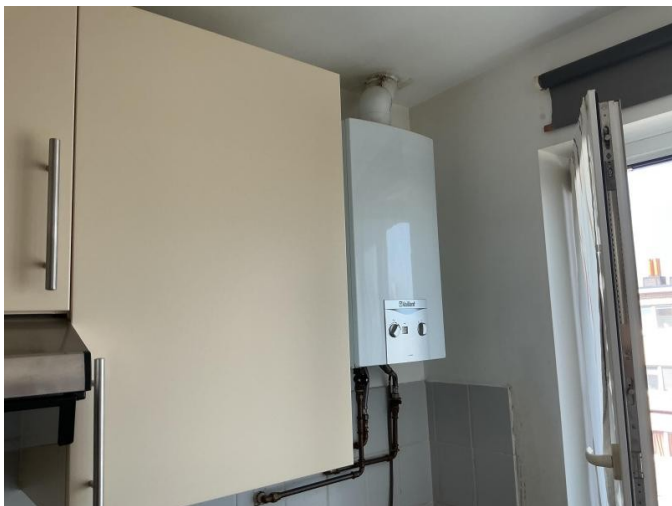
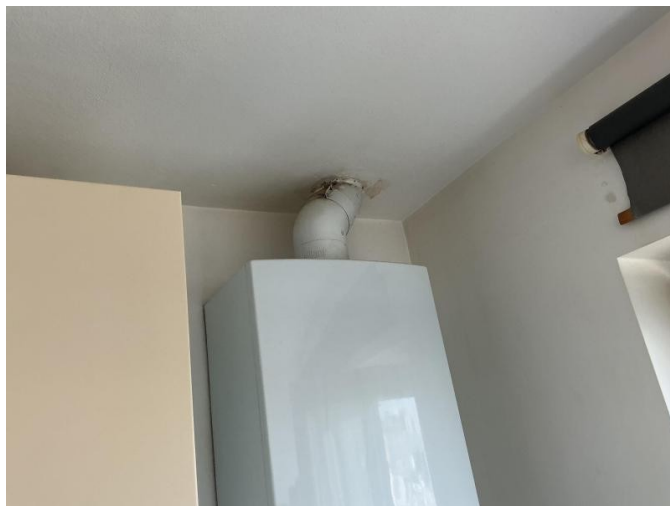
## Fiche 8: Rookgaskanalen - niet verdacht

| Beschrijving | Notitie | Terug te vinden op plannen |
|---|---|---|
| Fiche 8: Rookgaskanalen - niet verdacht | De materialen van rookgaskanalen zijn niet asbest verdacht. | Plan 1.1: Appartement 302 |
