Asbestinventarisatetest

Heidestraat 21/1, 1742 Ternat

Attestnummer : 20260702-000325.000

Zone 1: Appartementsgebouw

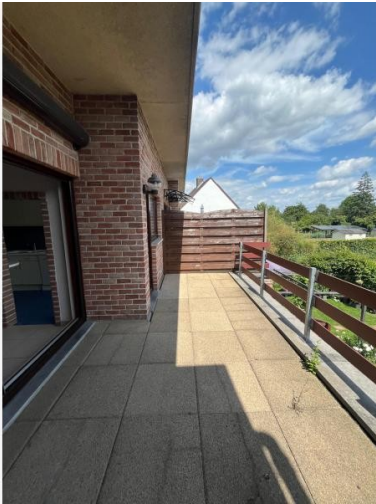
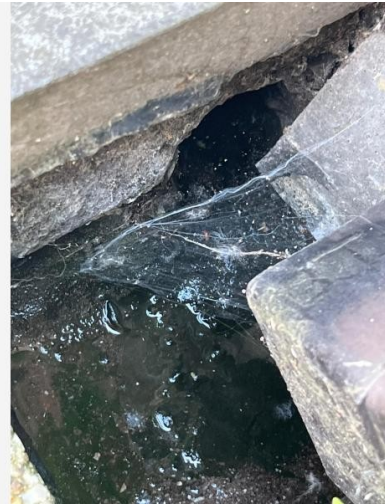
Het asbestmateriaal valt onder de mijlpaal van 2040.

Eindbeoordeling materiaalrisico	Laag materiaalrisico en/of verlaagde kans op vezelvrijgave
---------------------------------	--

Gebondenheid	Categorie 1: hechtgebonden in oorsprong
Asbestsoort (vezeltype)	Alleen chrysotiel aanwezig
Asbestconcentratie	Laag (< 50%)
Afschermingsgraad van het gehele materiaal	Geheel of deels vrij aan de buitenlucht, maar geen contact met binnenlucht
Toestand van het materiaal	Licht beschadigd, licht verweerd. Intacte calciumsilicaatplaat of materiaal met categorie 3-gebondenheid

Beschrijving	Terras - roofing
Omgeving	Buiten
Primaire drager	Plat dak
Asbestmateriaal	Dak- en gevelbekleding - Roofing
Bindmiddel van asbestmateriaal	Bitumen (roofing, teer, asfalt)
Gebondenheid op basis van bindmiddel	Hecht
Hoeveelheid (oppervlakte - aantal)	<ul style="list-style-type: none">• 17,00 m² - 1 stuk
Totale oppervlakte	17,00 m ²
Eenvoudig bereikbaar	Ja
Bevestigingswijze	<ul style="list-style-type: none">• Verlijmd, ingegoten, versmeerd
Identificatiemethode	<p>De asbestdeskundige beoordeelt het materiaal als asbestverdacht en dus asbesthoudend, en dit zonder monstername.</p> <p>Motivatie: De monstername brengt andere schade aan dan schade die inherent is aan de monstername.</p>
Destructieve handeling voor identificatie	Nee
Opmerking	De hoeveelheid is een inschatting.

- Zorg voor een veilig beheer. Vermijd het beschadigen van het asbestmateriaal. Controleer de toestand jaarlijks op wijzigingen.
- Voer bijkomende staalname(s) uit.

- Eenvoudige handelingen: mag via doe-het-zelf of door werknemer(s) met opleidingsattest eenvoudige handelingen
We raden aan om de roofing te laten verwijderen door een firma met een opleidingsattest eenvoudige handelingen. U mag, in principe, ongeacht beschadigingen of vrije asbestvezels, deze asbestverdachte toepassing ook zelf verwijderen met inachtneming van de nodige veiligheidsmaatregelen om uzelf en uw omgeving te beschermen. Een beschadigde asbestverdachte toepassing in slechte staat kan makkelijk verder breken of vergruizen. Er komen dan schadelijke asbestvezels vrij die ingeademd kunnen worden.
De verwijdering van het materiaal moet met de nodige zorg en veiligheidsvoorzieningen gebeuren.
U mag enkel roofing zelf verwijderen indien u over het juiste persoonlijk beschermingsmateriaal (PBM's) beschikt (een FFP3 wegwerpmasker of halfgelaatsmasker met P3 filter, een wegwerpoverall Tyvek CAT III type 5 of 6, stevige wegwerphandschoenen en afspoelbare schoenen). Tijdens de werken dient u de roofing

continu te vernevelen met water of een aangepast fixeermiddel. De asbestverdachte toepassing mag niet verder beschadigd of vergruisd geraken.

De asbestverdachte toepassing en de gebruikte PBM's dient u dubbel te verpakken in stevige plastic en naar het containerpark of een erkend asbestinzamelaar te brengen.

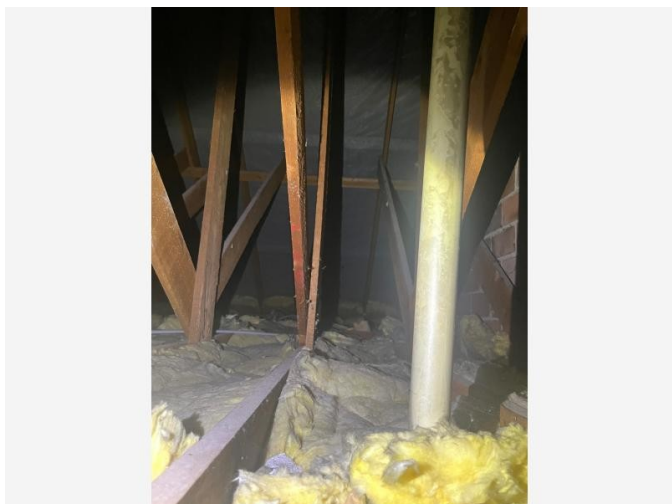
Tijdelijke beperking

Reden: Het onderzoek kan niet uitgevoerd worden binnen de bepalingen van de Welzijnswet

Uitleg van de asbestdeskundige: Het deel van de zolder was niet betreedbaar wegens de onveilige toestand.

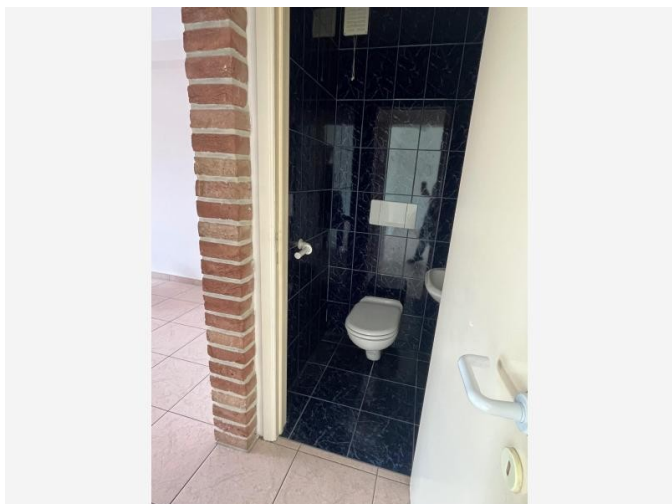
Tijdelijke beperking

Reden: Er is geen volledige risicobeoordeling mogelijk

Uitleg van de asbestdeskundige: Achter het ventilatierooster zijn mogelijks asbestverdachte toepassingen deze zijn momenteel niet inspecteerbaar.

In de periode dat deze appartementen werden gebouwd, werd mogelijks asbesthoudend materiaal gebruikt.

Indien bij werken het verluchtungskanaal inspecteerbaar zou zijn, dient het alsnog geïnspecteerd te worden en dient er met de nodige zorg mee te worden omgesprongen en bemonsterd te worden.

Raadpleeg zeker het attest gemene delen.

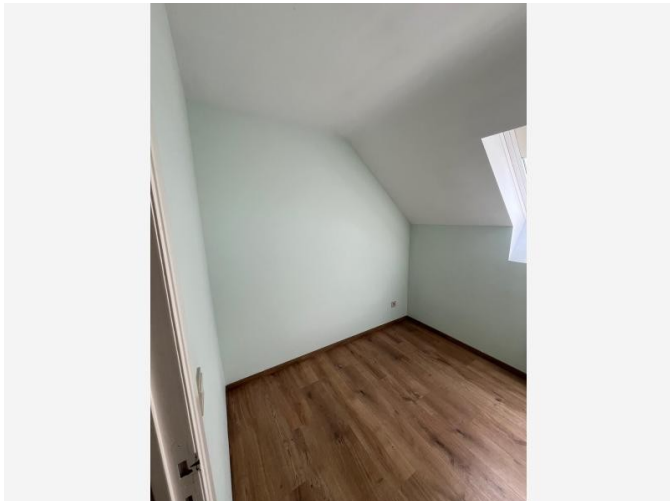
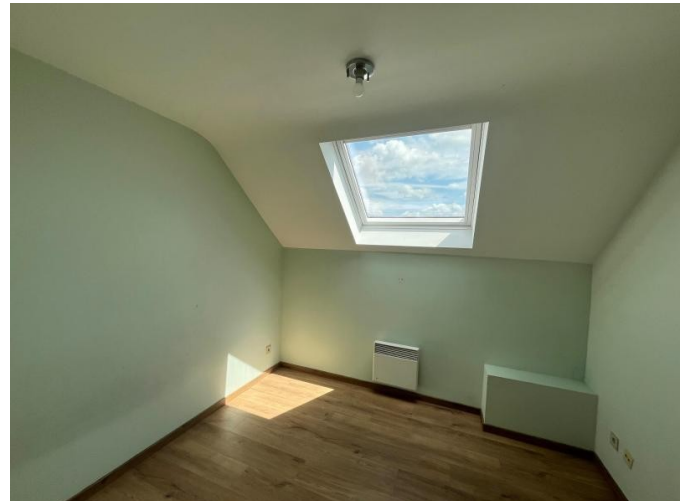
In sommige ruimten bestaat de vloerafwerking uit laminaat. De laminaat werd niet gedemonteerd. De onderliggende vloeropbouw (incl. eventuele egalisatielagen, onderlagen of restanten van vroegere vloerbekledingen) was bijgevolg niet-toegankelijk voor visuele of materiële inspectie. Om die reden kan de aanwezigheid van asbesthoudende of asbestverdachte materialen in de onderliggende vloeropbouw niet worden uitgesloten. Een destructief onderzoek is aan te raden bij grondige verbouwingen, om de onderliggende vloeropbouw te onderzoeken en te bemonsteren. Dit destructief onderzoek behoort momenteel niet tot onze taak in deze opdracht.

Wij raden u aan om op dat moment contact met ons op te nemen om alsnog bijkomend onderzoek te verrichten. www.asbestconsulting.be

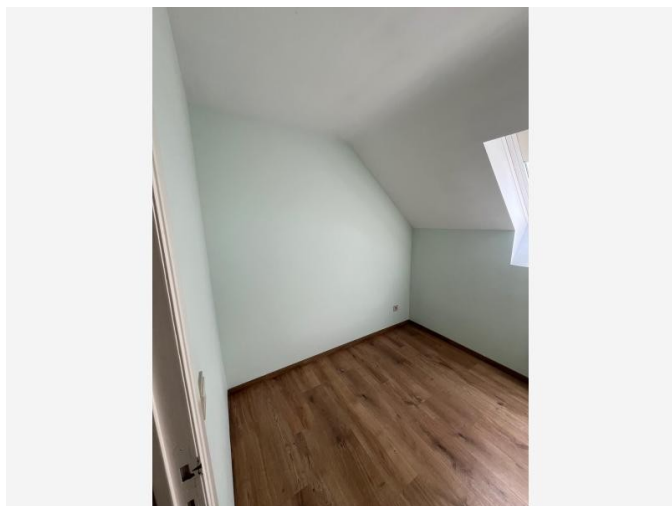
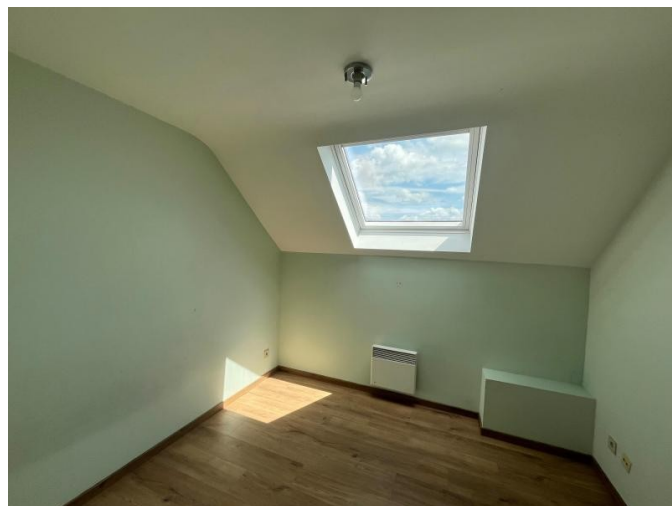
De ruimte achter de knieschotten was niet waarneembaar/vast te stellen.

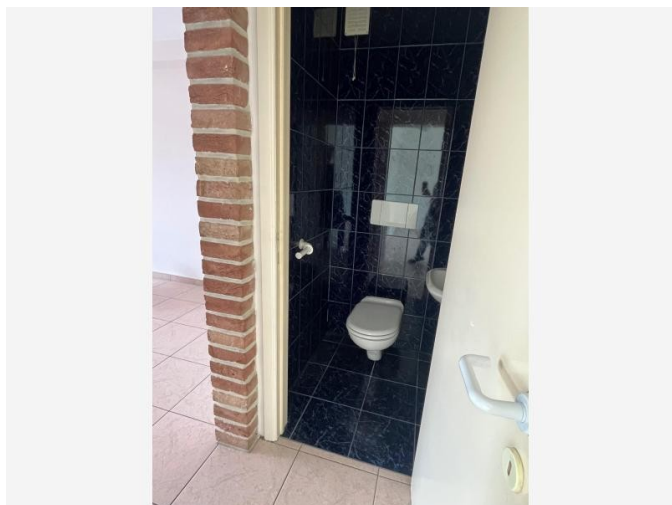
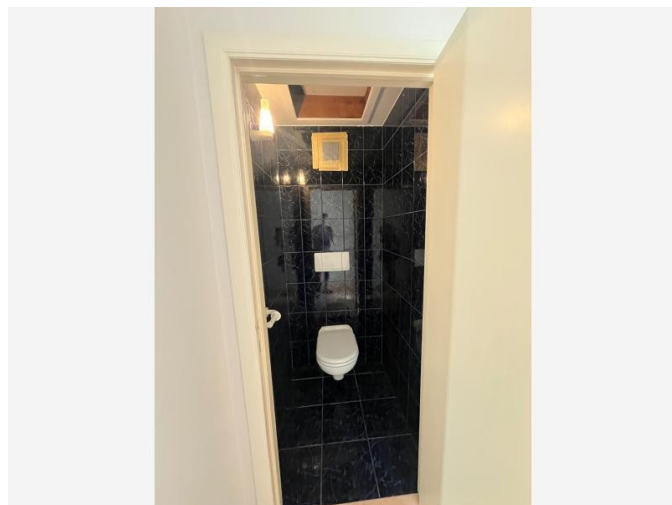
Fiche 6: Appartement - toiletten/keuken/badk./berging-faiencetegels (tegellijm)

De faiencetegels waren in goede staat en er was geen beschadiging vast te stellen.

In de periode dat deze woning werd gebouwd, werd frequent asbestverdachte tegellijm gebruikt.

Indien bij werken de tegels zouden verwijderd worden, dient er met de nodige zorg te worden mee omgesprongen en

dient u ons alsnog te contacteren voor een staalname.

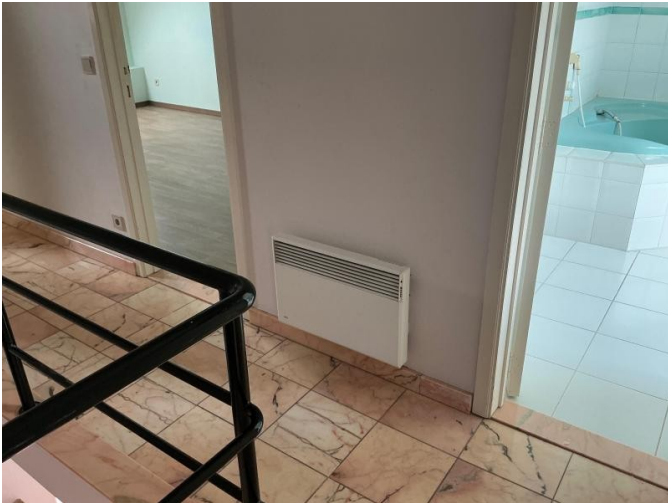
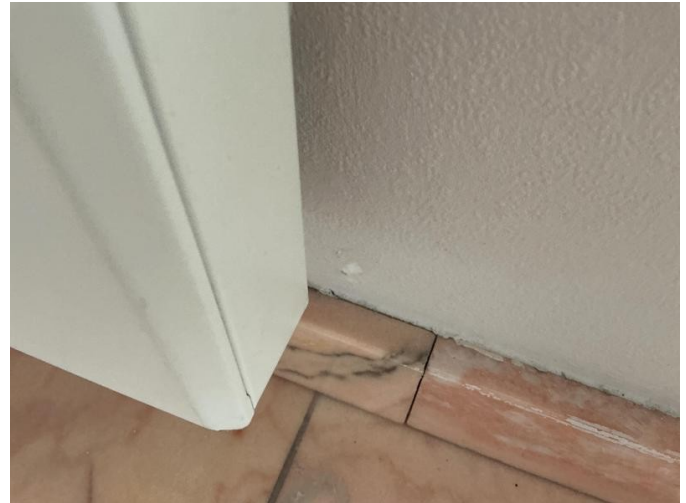
Fiche 8: Gipspleisterwerk muren

Geen asbest

#	Type	Referentie	Resultaat
8.1	Mengmonster	MM01	Geen asbest

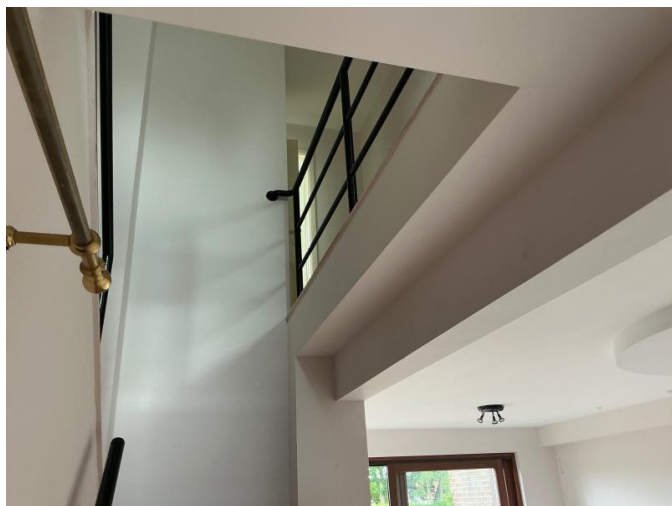
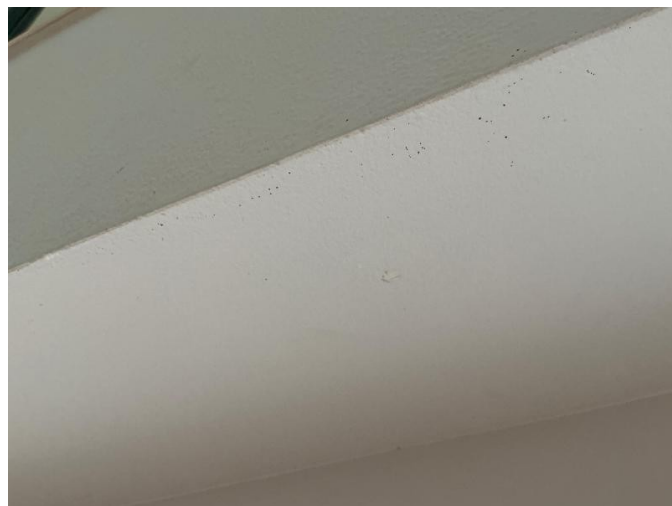
Fiche 9: Gipspleisterwerk plafonds

Geen asbest

#	Type	Referentie	Resultaat
9.1	Mengmonster	MM02	Geen asbest

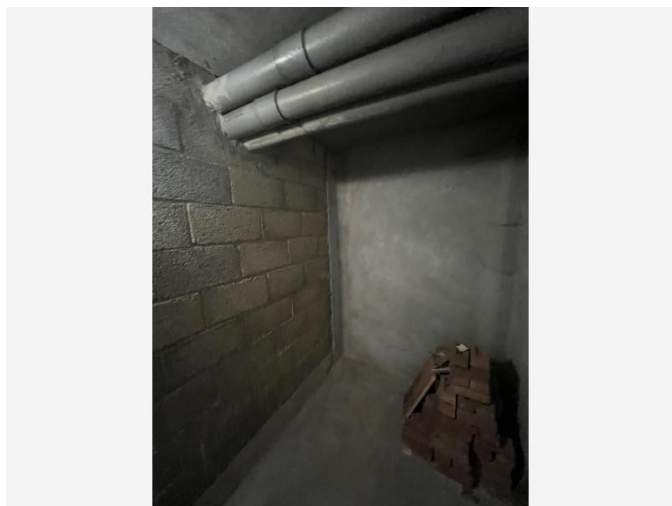
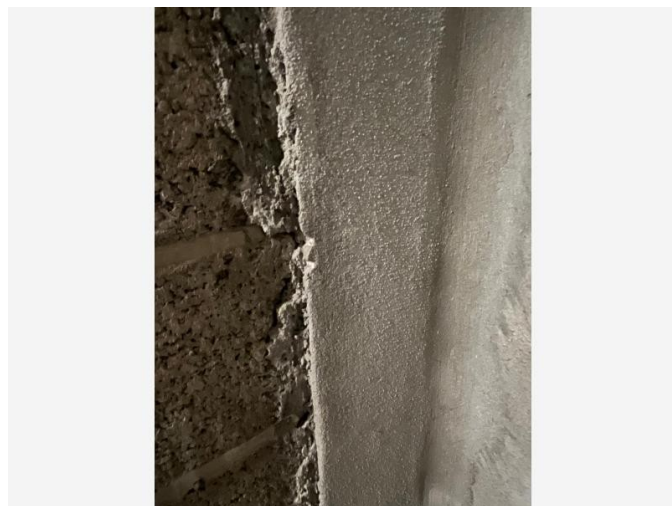
Geen asbest

#	Type	Referentie	Resultaat
10.1	Mengmonster	MM03	Geen asbest
