# Asbestinventarisatetest

Lange Leemstraat 12, 2018 Antwerpen  
Gemeenschappelijke delen

Attestnummer : 20241008-000490.000

Uitgegeven op : 08.10.2024

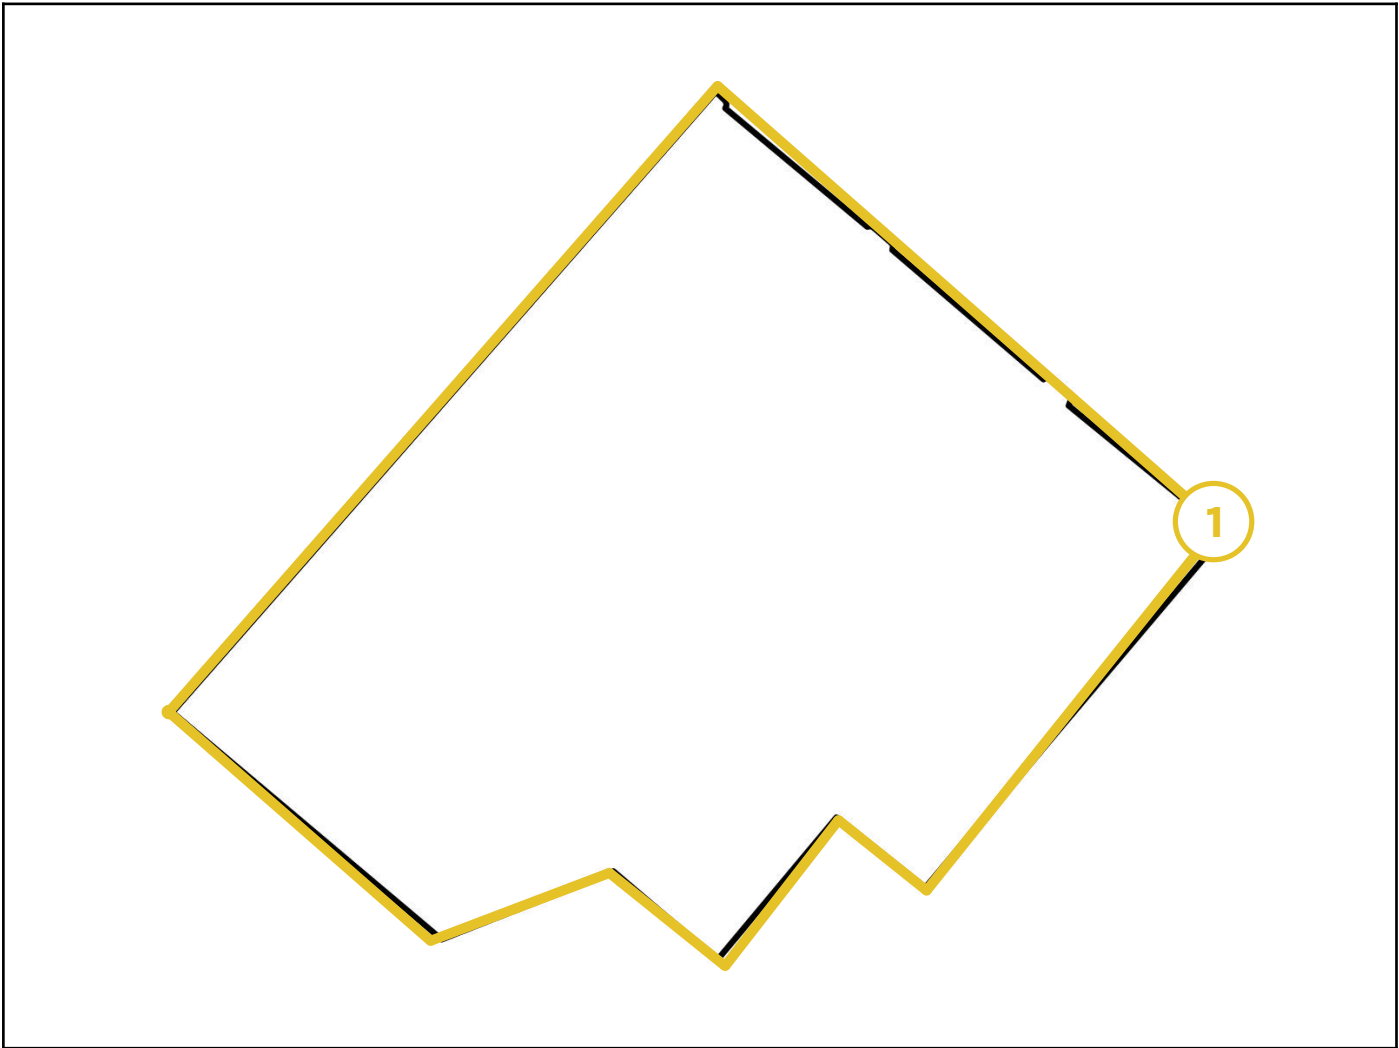
# Plan 8.1: Dak

| Beschrijving | Type | Actie |
|---|---|---|
| 1. Roofing. | Asbestmateriaal | Zorgvuldig beheren |

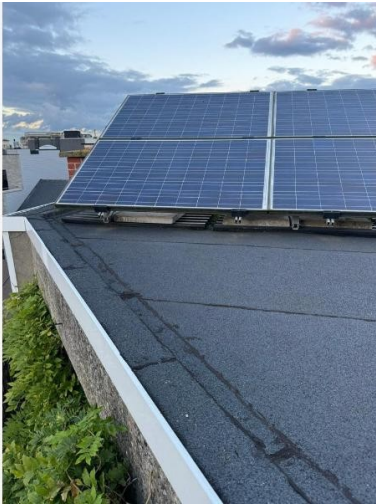
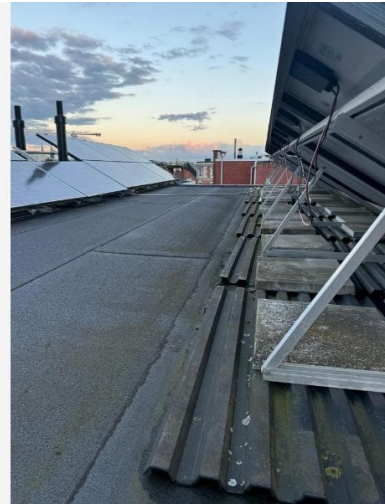
Overzichtsfoto

Detailfoto

| Toestand van het materiaal | Licht beschadigd, licht verweerd. Intact calciumsilicaatmateriaal of categorie III 'gebondenheid' |

| Beschrijving | Roofing. |
| Opmerking | <p>Hoeveelheid is een schatting en kan afwijken van de werkelijkheid.</p> <p>Recente roofinglaag aangebracht. Wat er met de onderliggende laag is gebeurd, is niet duidelijk. Soms wordt dit verwijderd. Soms blijft dit liggen en wordt dit gebruikt als dampscherm.</p> <p>Staalname tot op de eventuele onderliggende lagen is niet mogelijk zonder uitbreiding naar een destructief onderzoek.</p> |

Het asbestmateriaal valt onder de mijlpaal van 2040.

Zorgvuldig beheren

- Zorg voor een veilig beheer. Vermijd het beschadigen van het asbestmateriaal. Controleer de toestand jaarlijks op wijzigingen.
- Zorg voor een veilig beheer en verwijder dit asbestmateriaal wanneer het bij werken eenvoudig bereikbaar wordt. Controleer de toestand jaarlijks op wijzigingen.

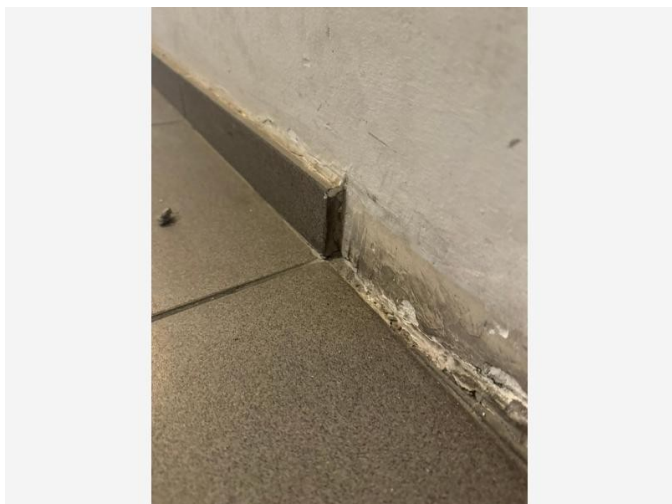
Plinten werden soms verlijmd met asbesthoudende lijm. Bij werken, laat dit onderzoeken.

1 plint losgekomen, hier is geen asbesthoudende lijm aanwezig. Vermoedelijk hetzelfde bij de andere plinten, maar geen garantie. Bij werken, hierop letten.

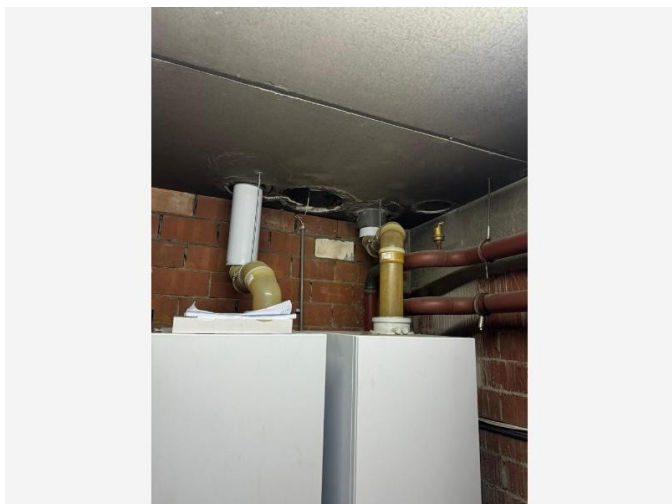
De CV-ketel is van een nieuwer type. De gebruikte pakkingen en/of elementen zijn niet asbestverdacht.

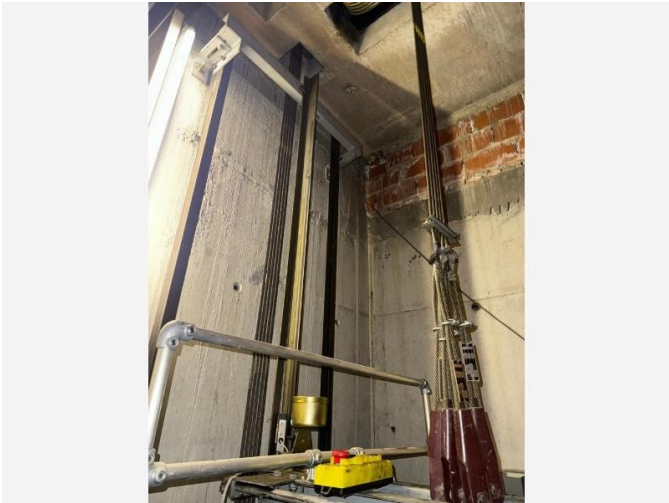
attest van liftfirma dat er geen asbest aanwezig is in de lift.

In de liftkamer + in de liftschacht geen asbesttoepassingen aanwezig.

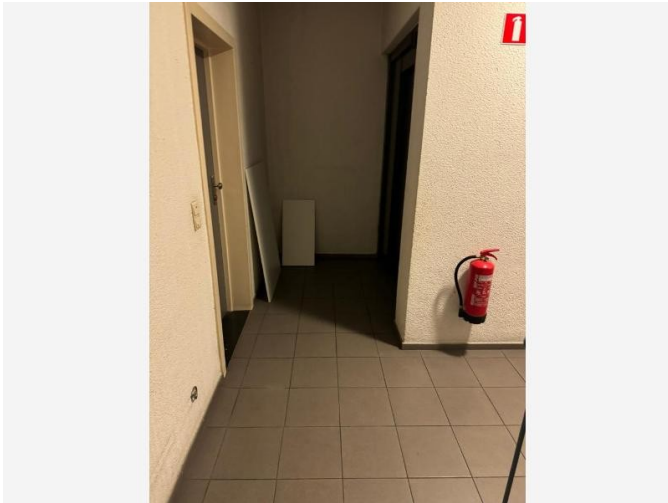
Mogelijk is er asbesthoudende lijm gebruikt.

Staalname zonder uitbreiding naar een destructief onderzoek is niet mogelijk. Laat de onderlaag onderzoeken bij werken.

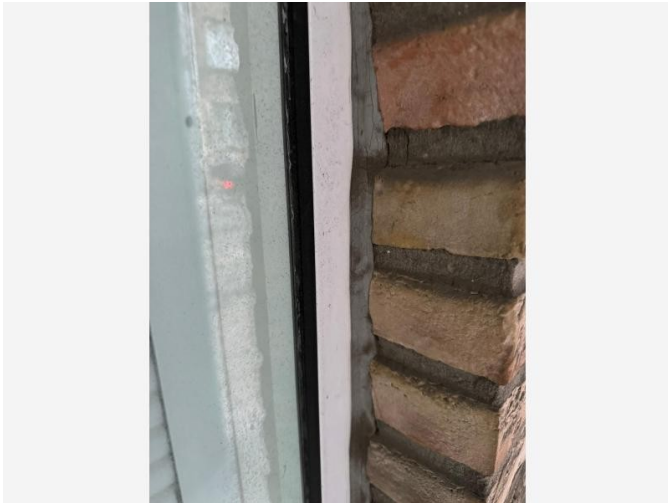
soepele kit, (doorschijnende) (nog in goede staat) niet asbest-verdacht. (Alle ramen, buitendeuren, poorten)  
Mogelijks oudere kit/ asbesthoudende mastiek aanwezig onder deze kit. Rekening mee houden bij werken.

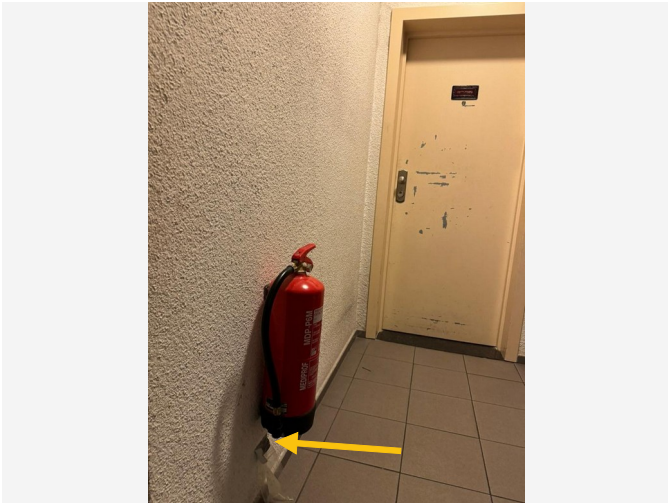
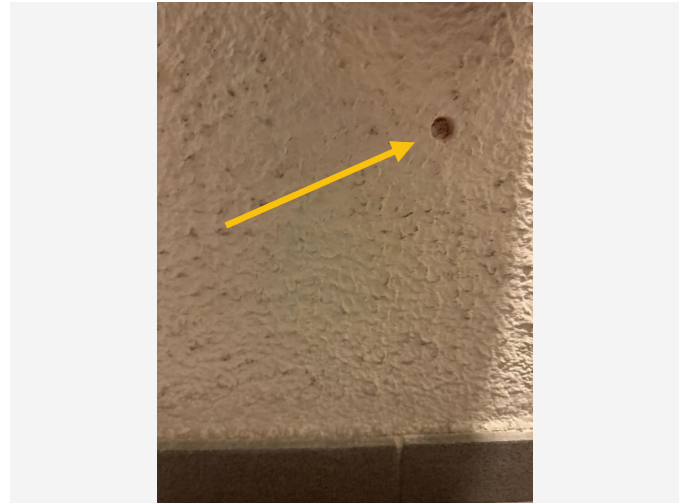
## Fiche 7: Pleisterwerk wanden.

Geen asbest

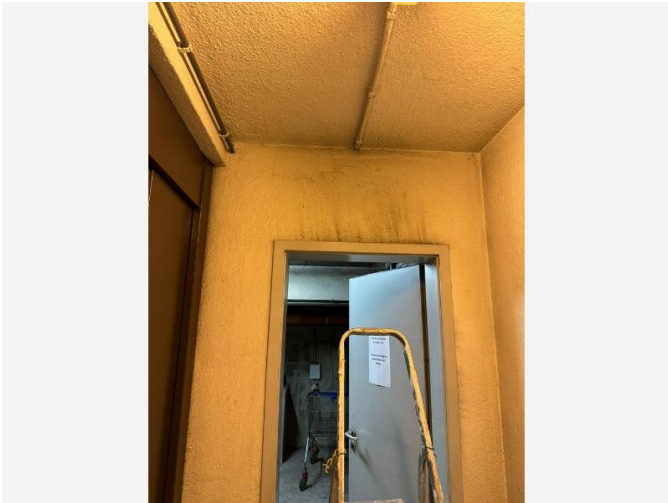
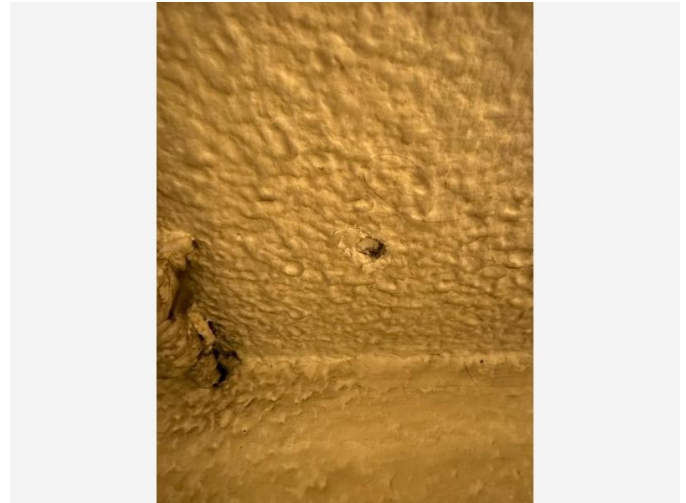
## Fiche 8: Pleisterwerk plafonds.

Geen asbest

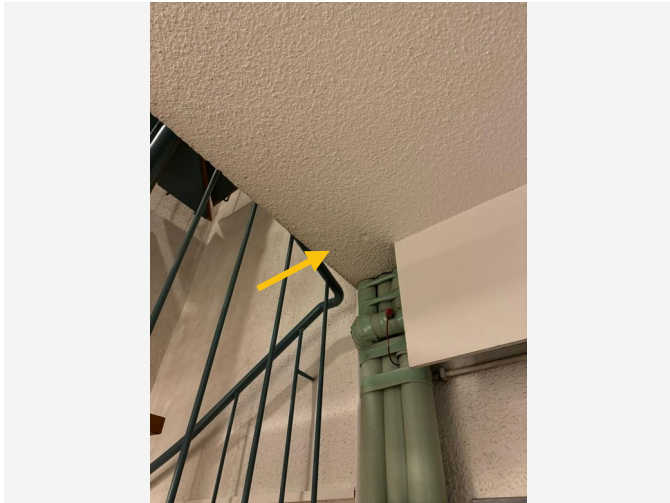
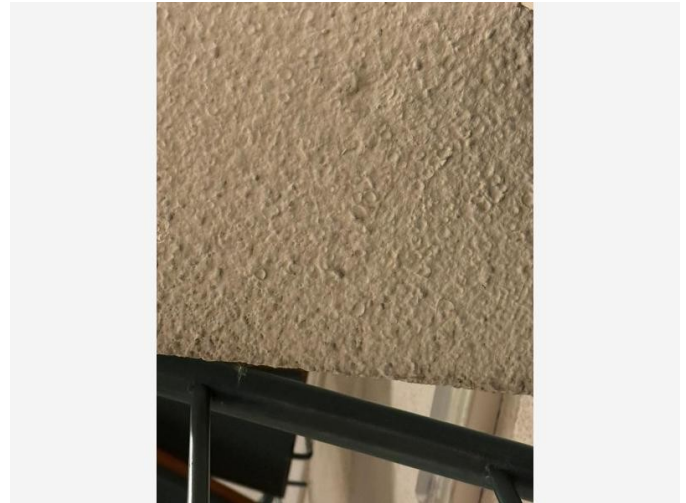
## Fiche 9: Pleisterwerk traphal.

Geen asbest
