# Asbestinventarisatattest

Lukerstraat 59/8, 2300 Turnhout

Attestnummer : 20260710-000294.000

Uitgegeven op : 10.07.2026

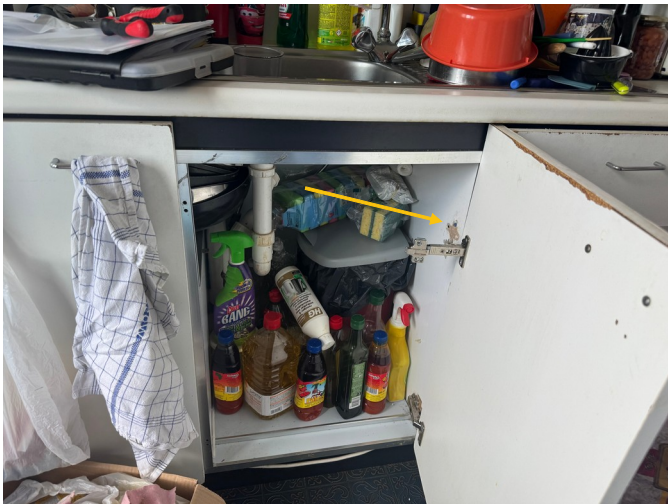
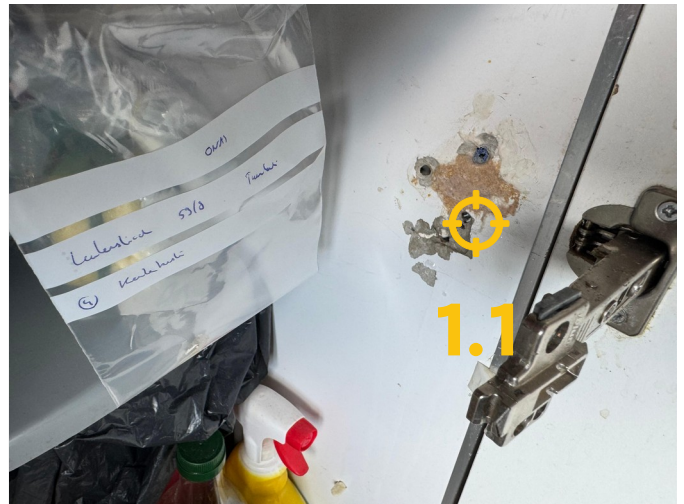
| Fiche 1: Glasal keukenkasten..... | 16 |

## Conclusie

Het asbestmateriaal valt onder de mijlpaal van 2040.

Zorgvuldig beheren

| Eindbeoordeling materiaalsrisico | Laag materiaalsrisico en/of verlaagde kans op vezelvrijgave |

| Gebondenheid | Categorie 1: hechtgebonden in oorsprong |
| Asbestsoort (vezeltype) | Alleen chrysotiel aanwezig |
| Asbestconcentratie | Laag (< 50%) |
| Afschermingsgraad van het gehele materiaal | Geheel of deels vrij aan de binnenlucht, maar geen contact met binnenluchtstromen |
| Toestand van het materiaal | Licht beschadigd, licht verweerd. Intacte calciumsilicaatplaat of materiaal met categorie 3-gebondenheid |

| # | Type | Referentie | Resultaat |
|---|---|---|---|
| 1.1 | Puntmonster | 4 | Chrysotiel |

| Beschrijving | Glasal keukenkasten |
| Asbestmateriaal | Plaat, paneel, tablet - Geëmailleerd, type Glasal |

- Zorg voor een veilig beheer. Vermijd het beschadigen van het asbestmateriaal. Controleer de toestand jaarlijks op wijzigingen.

- Eenvoudige handelingen: mag via doe-het-zelf of door werknemer(s) met opleidingsattest eenvoudige handelingen  
Als dit materiaal verwijderd kan worden zonder het te breken, te beschadigen... , dan mag met dit met eenvoudige handelingen.

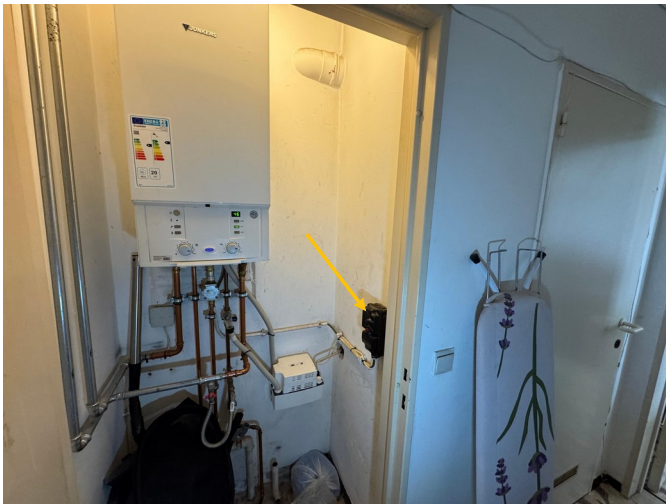
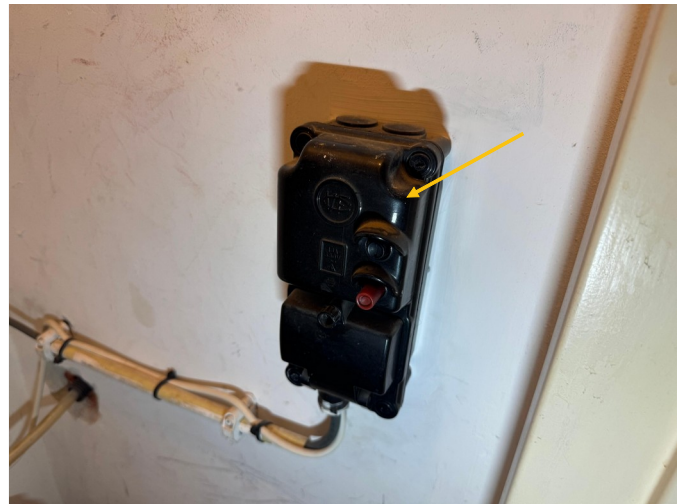
| Fiche 2: Bakeliet hoofdschakelaar..... | 19 |

Het asbestmateriaal valt onder de mijlpaal van 2040.

Zorgvuldig beheren

| Eindbeoordeling materiaalrisico | Laag materiaalrisico en/of verlaagde kans op vezelvrijgave |

| Asbestsoort (vezeltype) | Crocidoliet aanwezig |
| Toestand van het materiaal | Onbeschadigd, niet verweerd |

| Beschrijving | Bakeliet hoofdschakelaar |
| Asbestmateriaal | Plaat, paneel, tablet - Type Bakeliet |
| Identificatiemethode | <p>De asbestdeskundige beoordeelt het materiaal als asbestverdacht en dus asbesthoudend, en dit zonder monstername.</p> <p>Motivatie: De monstername brengt andere schade aan dan schade die inherent is aan de monstername.</p> |

- Zorg voor een veilig beheer. Vermijd het beschadigen van het asbestmateriaal. Controleer de toestand jaarlijks op wijzigingen.
- Voer bijkomende staalname(s) uit.

- Eenvoudige handelingen: mag via doe-het-zelf of door werknemer(s) met opleidingsattest eenvoudige handelingen  
Als dit materiaal verwijderd kan worden zonder het te breken, te beschadigen... , dan mag met dit met eenvoudige handelingen.  
Vermijd stofvorming en stofverspreiding op elk moment van de werken. Bevochtig of fixeer het materiaal.  
Het gebruik van sneldraaiende werktuigen (boormachine, slijpschijf, hogedrukreiniger...) is verboden.  
Zorg voor gepaste persoonlijke beschermingsmiddelen: minimaal FFP3-mondmasker (EN 149), wegwerpovertal met kap (minimaal Cat III, type 5/6), wegwerphandschoenen en overschoenen of afspoelbaar schoeisel

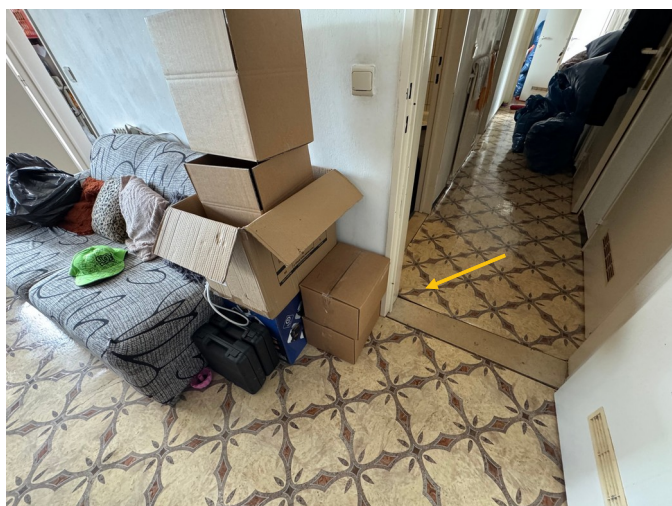
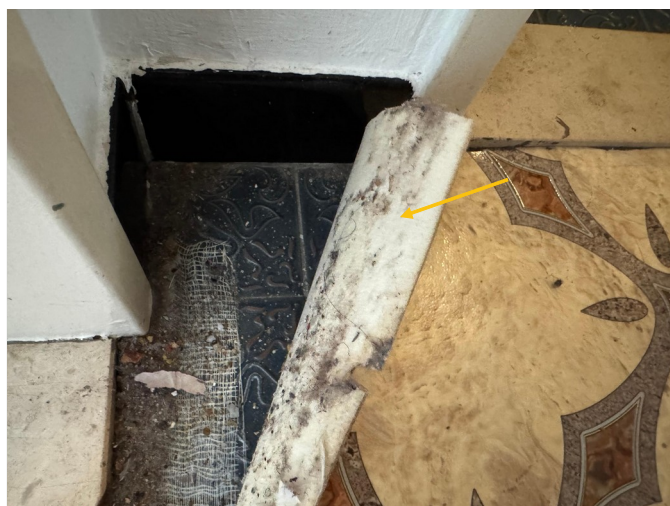
| Fiche 3: Soepel vinyl vloerzeil..... | 24 |

Soepl vinyl is niet-asbestverdacht. Deskundige kan in dit standaard onderzoek geen uitspraak doen over eventueel onderliggende lagen. Laat deze onderzoeken bij sloop of renovatie om de aanwezigheid van asbest uit te sluiten.

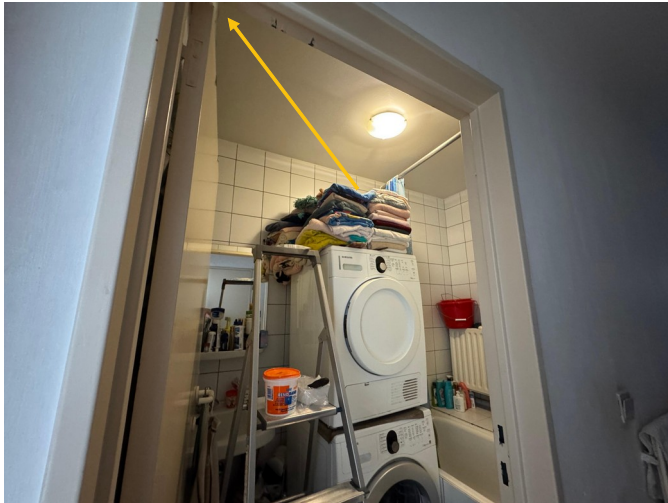
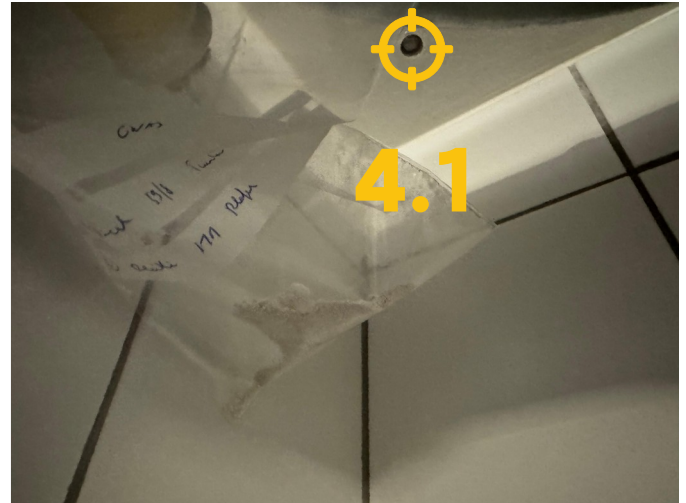
## Fiche 4: Pleister plafonds

Geen asbest

| # | Type | Referentie | Resultaat |
|---|---|---|---|
| 4.1 | Mengmonster | 2 | Geen asbest |

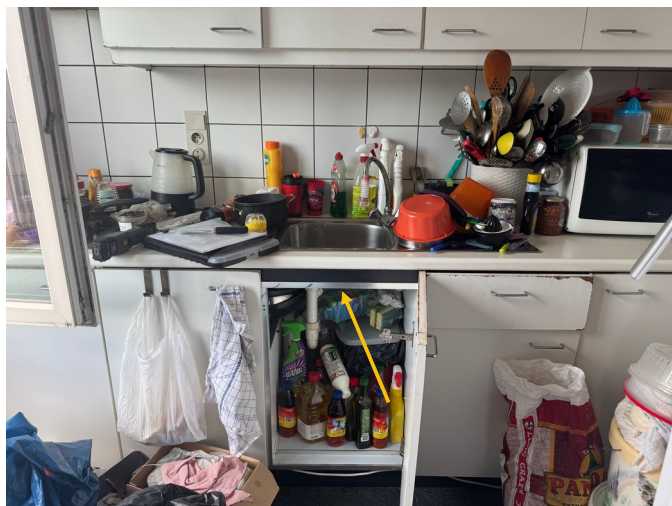
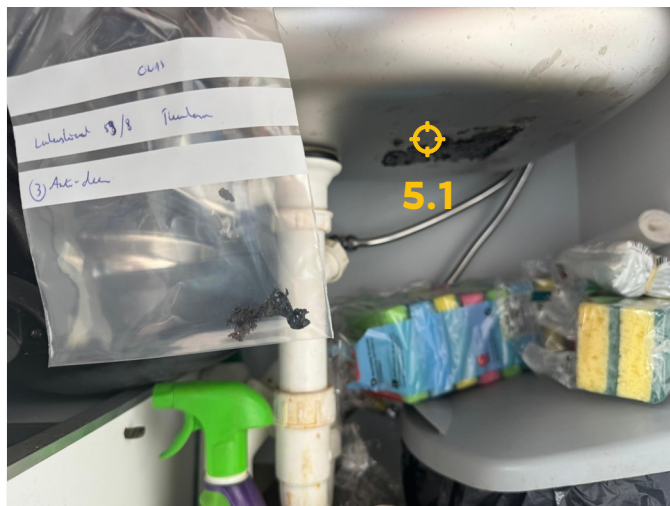
## Fiche 5: Anti-dreunplaat onder spoelbak

Geen asbest

| # | Type | Referentie | Resultaat |
|---|---|---|---|
| 5.1 | Puntmonster | 3 | Geen asbest |

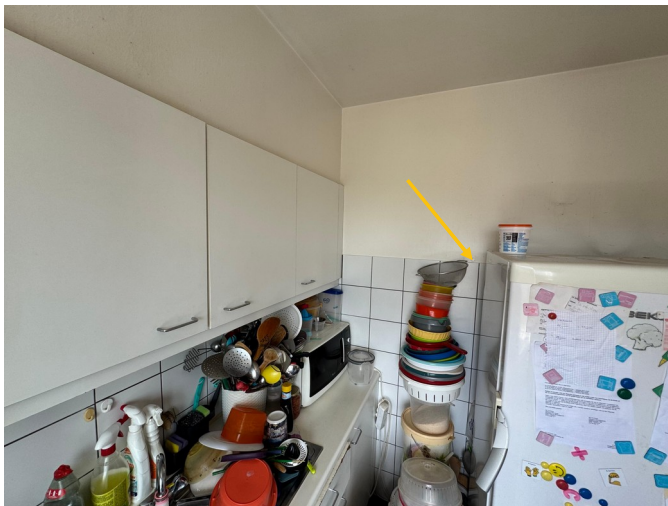
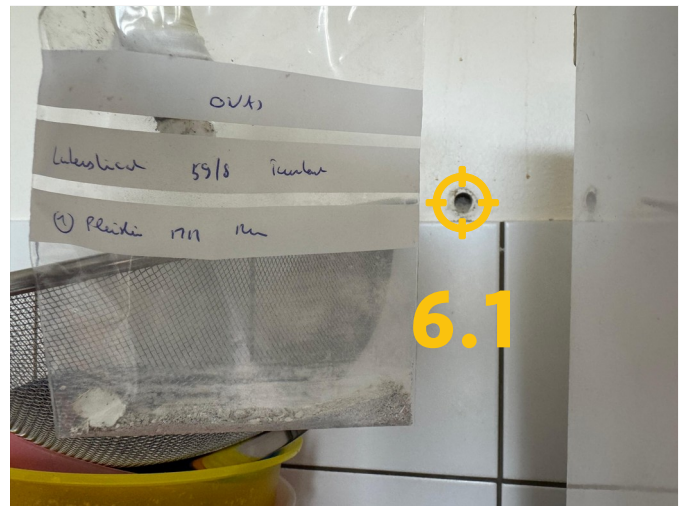
## Fiche 6: Pleister wanden

Geen asbest

| # | Type | Referentie | Resultaat |
|---|---|---|---|
| 6.1 | Mengmonster | 1 | Geen asbest |

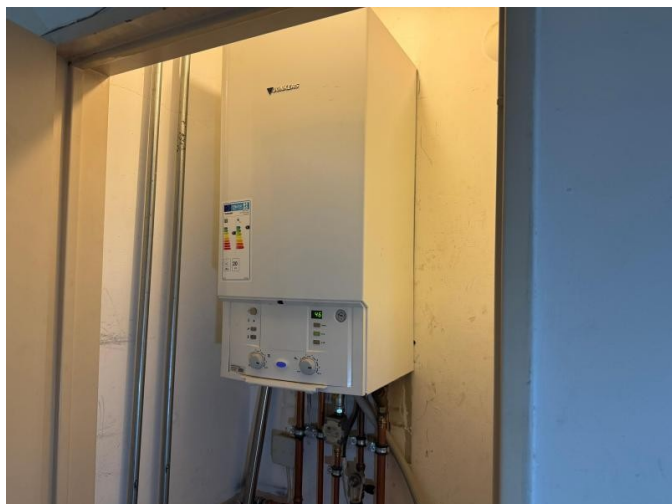
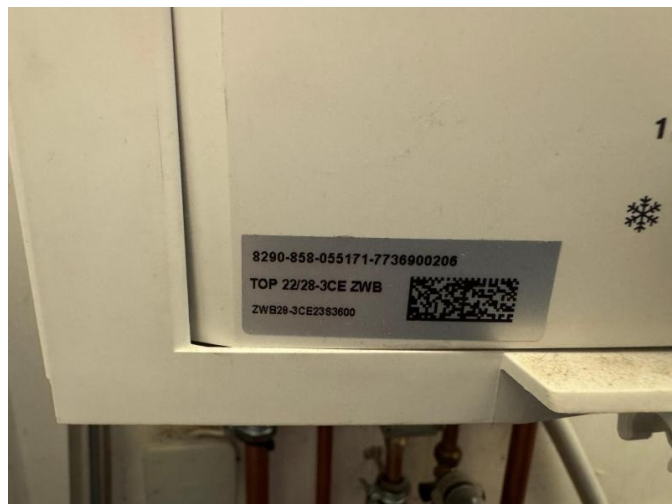
### Fiche 7: CV-ketel bouwjaar 2018

| Beschrijving | Notitie | Terug te vinden op plannen |
|---|---|---|
| Fiche 7: CV-ketel bouwjaar 2018 | De CV-ketels gebouwd vanaf 2001 zijn niet-asbestverdacht. | Plan 1.1: Appartement |

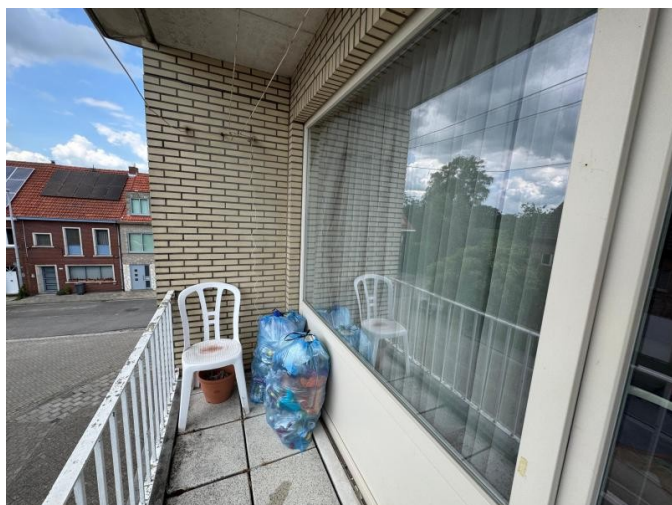
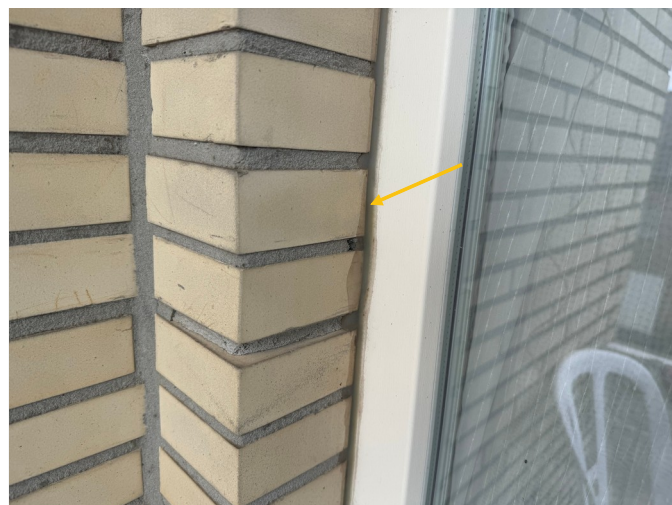
### Fiche 8: Silikonenkit aan de ramen/poort

| Beschrijving | Notitie | Terug te vinden op plannen |
|---|---|---|
| Fiche 8: Silikonenkit aan de ramen/poort | De kit aan de ramen en garagpoort is niet-asbestverdacht. | Plan 1.1: Appartement<br>Plan 2.1: Garage plan |

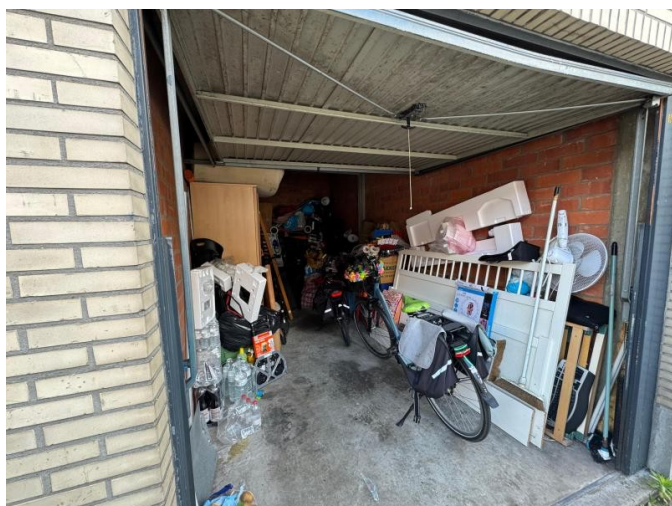
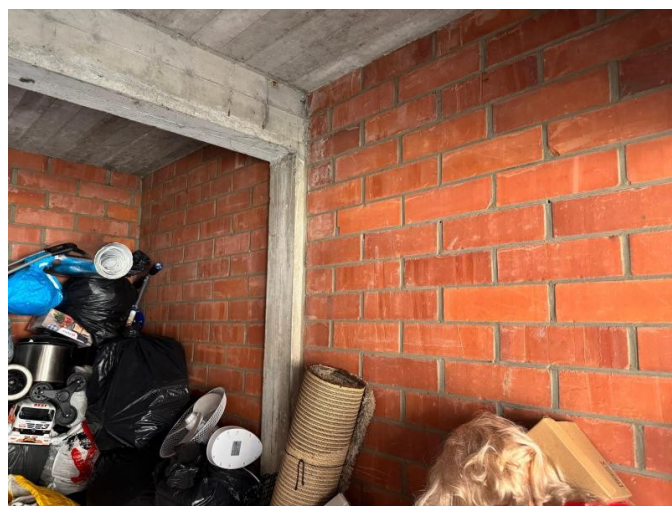
## Fiche 10: Pleisterwerk (niet aanwezig) garage

| Beschrijving | Notitie | Terug te vinden op plannen |
|---|---|---|
| Fiche 10: Pleisterwerk (niet aanwezig) garage | Er is geen pleisterwerk waarneembaar op de inspectielocatie. | Plan 2.1: Garage plan |

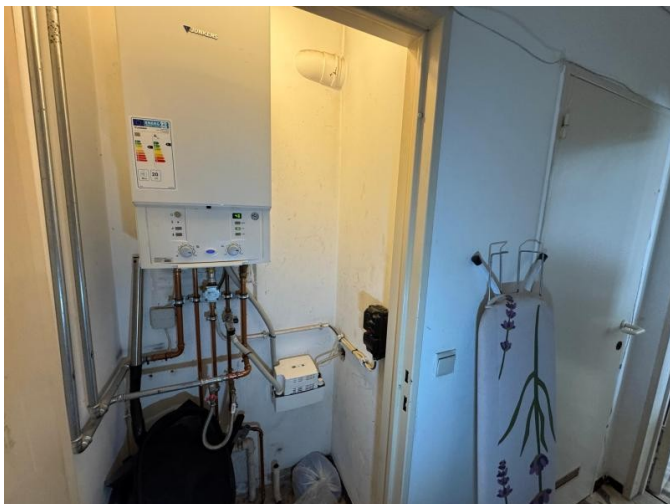
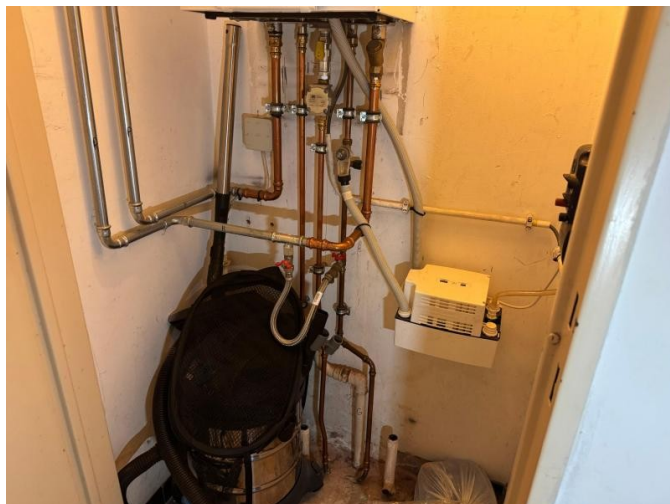
## Fiche 13: Leidingisolatie (niet aanwezig)

| Beschrijving | Notitie | Terug te vinden op plannen |
|---|---|---|
| Fiche 13: Leidingisolatie (niet aanwezig) | Er is geen asbestverdachte leidingisolatie aanwezig. | - |
