# Asbestinventarisatattest

Vogelzangstraat 109, 9400 Ninove

Attestnummer : 20260710-000237.000

**Niet-asbestveilig**

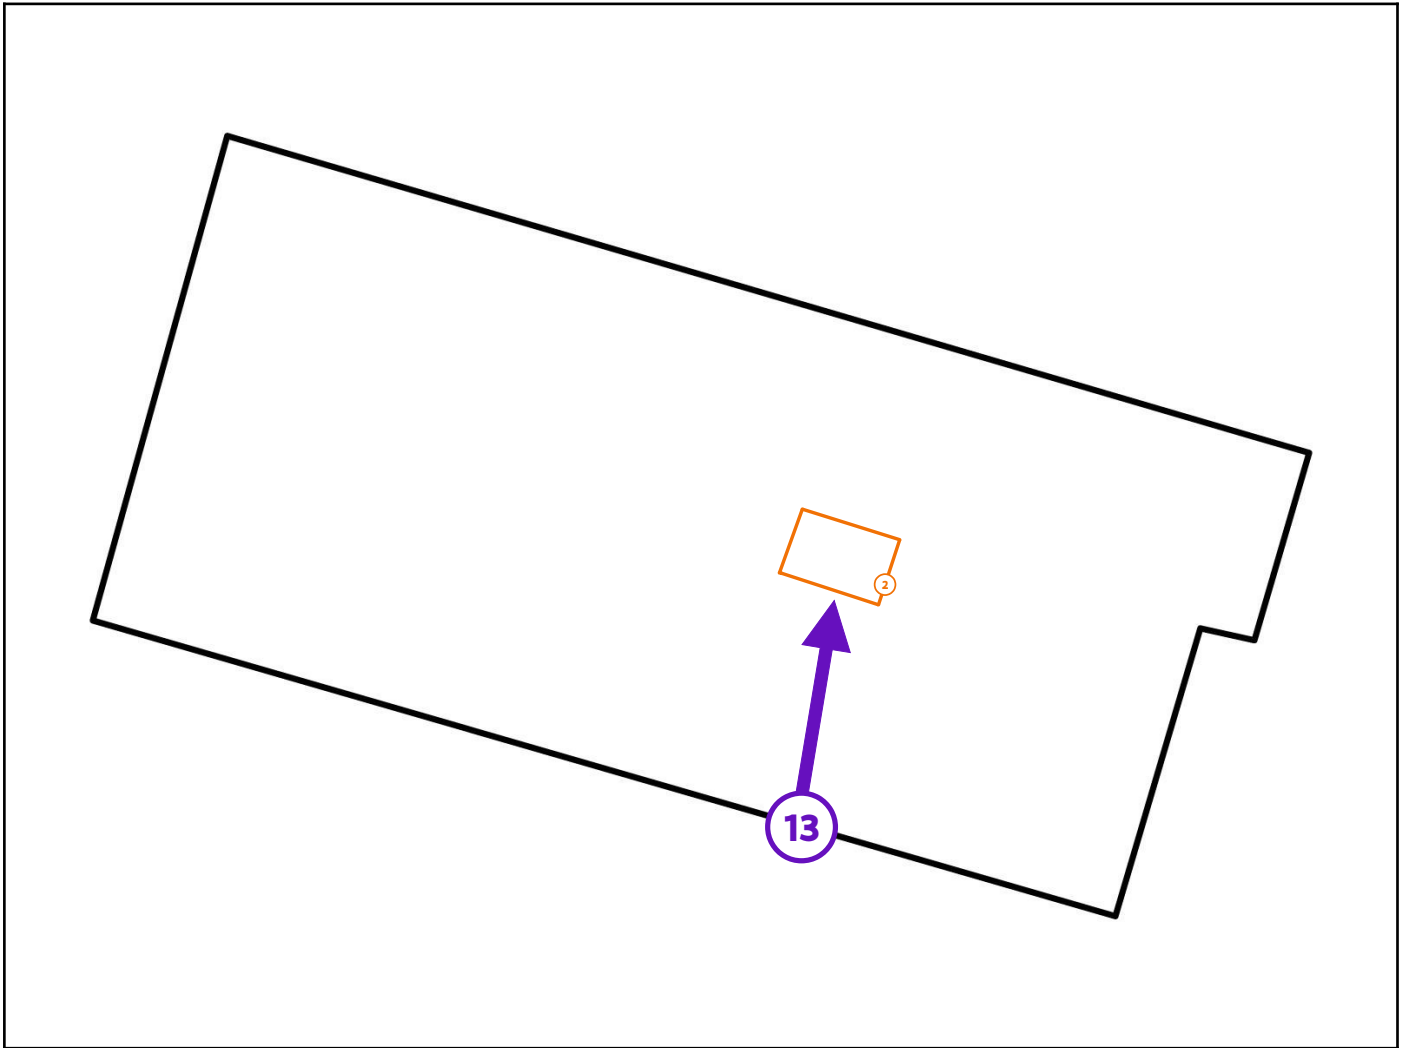
## Plan 1.4: Hoofdgebouw plan

| Beschrijving | Type | Actie |
|---|---|---|
| 2. Cementering schouw | Asbestmateriaal | <a href="#">Verwijderen</a> |
| 13. Binnenzijde en bovenzijde van de schouw | Beperking | - |

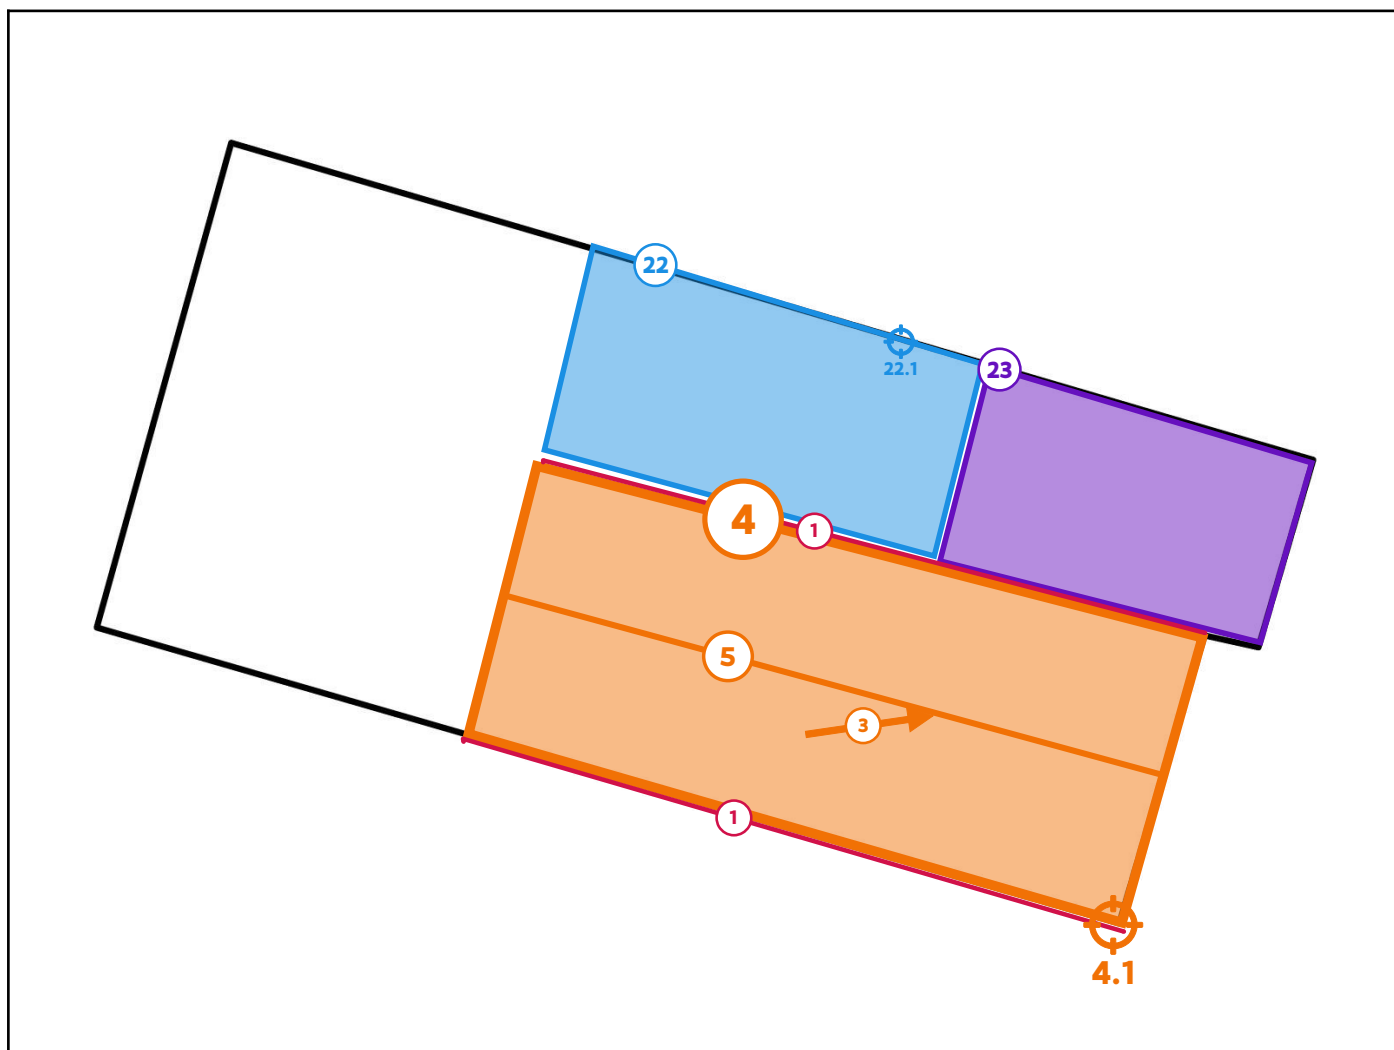
## Plan 1.6: Hoofdgebouw plan

| Beschrijving | Type | Actie |
|---|---|---|
| 1. Dakgoot - Contaminatie | Asbestmateriaal | Dringend verwijderen |
| 3. Schouwhoed in een 'gesloten systeem ' | Asbestmateriaal | Verwijderen |
| 4. dakbedekking - golfplaten | Asbestmateriaal | Verwijderen |
| 5. Dakbedekking - Nokken/Noordbomen | Asbestmateriaal | Verwijderen |

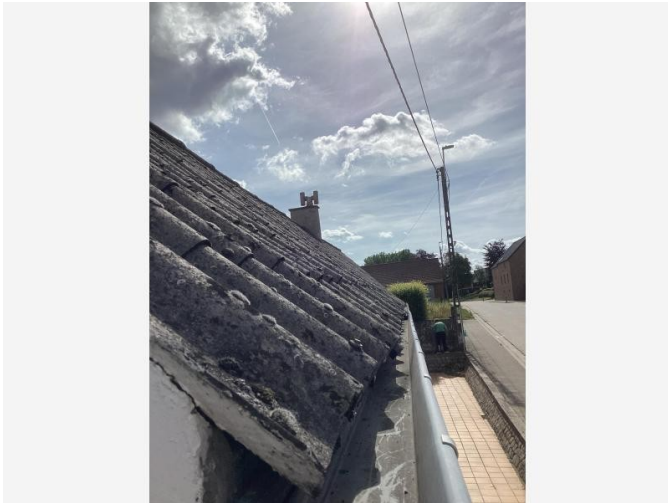
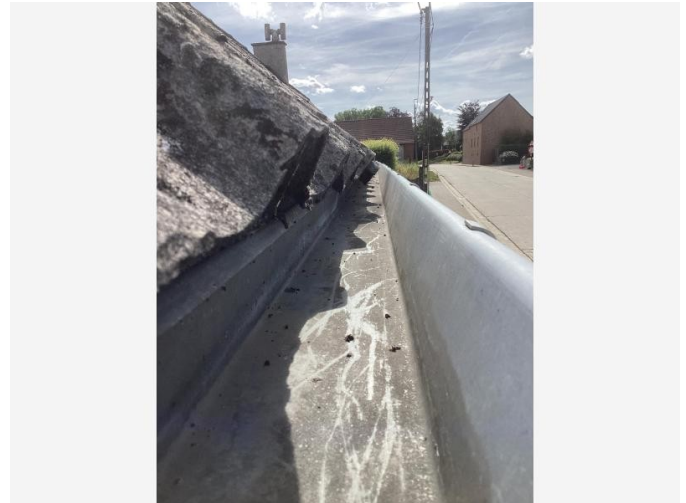
| Beschrijving | Dakgoot - Contaminatie |
| Type afvalstof | Betreft resten (contaminatie) van verwerking of beschadiging |
| Bron van de resten | Golfplaten dak |
| Hoeveelheid (gewicht - aantal) | <ul style="list-style-type: none"><li>• 1,00 kg - 1 stuk</li></ul> |

**Dringend verwijderen**

- Verwijder het asbestafval.

- Eenvoudige handelingen: mag via doe-het-zelf of door werknemer(s) met opleidingsattest eenvoudige handelingen  
Bij het uitvoeren van eenvoudige handelingen, zoals toegestaan via doe-het-zelfmethoden of door werknemers met een opleidingsattest, is het gebruik van de juiste persoonlijke beschermingsmiddelen (PBM's) verplicht om blootstelling aan asbestvezels te voorkomen. Wij adviseren echter om asbest te laten verwijderen door een werknemer met opleidingscertificaat. Maar het is ook toegestaan via de doe-het-zelfmethode, mits de juiste voorzorgsmaatregelen en PBM's in acht worden genomen. De te gebruiken PBM's zijn:
  - FFP3-mondmasker of halfgelaatsmasker met P3 filter
  - wegwerpoverall (Tyvek CATIII, type 5 en 6)
  - afwasbaar schoeisel

- De toepassingen dienen in zijn geheel, zonder te breken en zonder stofvorming, verdere vergruizing verwijderd te worden. Gebruik hiervoor een vernevelaar of fixeermiddel om het asbestmateriaal eerst te fixeren.

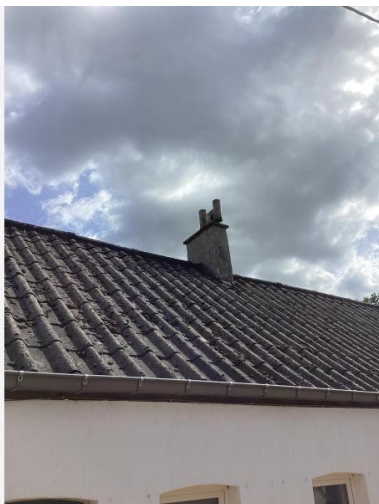
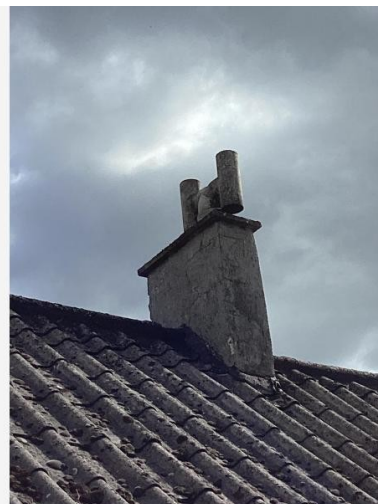
| Eindbeoordeling materiaalrisico | Verhoogd materiaalrisico en/of verhoogde kans op vezelvrijgave |

| Asbestsoort (vezeltype) | Crocidoliet aanwezig |
| Toestand van het materiaal | Matig beschadigd, matig verweerd |

| Beschrijving | Cementering schouw |
| Hoeveelheid (oppervlakte - dikte - aantal) | • 2,00 m <sup>2</sup> - 0,50 cm - 1 stuk |

Verwijderen

- Verwijder dit asbestmateriaal zo snel mogelijk. Volg de toestand goed op.
- Voer bijkomende staalname(s) uit.

- Hermetische zone (erkend asbestverwijderaar)  
Bij deze verwijdering van asbestmaterialen bestaat er een grote kans op vrijkomen van asbestvezels. Daarom mag dit enkel verwijderd worden door een erkend asbestverwijderaar in een hermetische zone. Bij het verwijderen moet steeds rekening worden gehouden met alle milieu- en veiligheidsvoorschriften. Codex boek VI, titel 3 of de website van OVAM

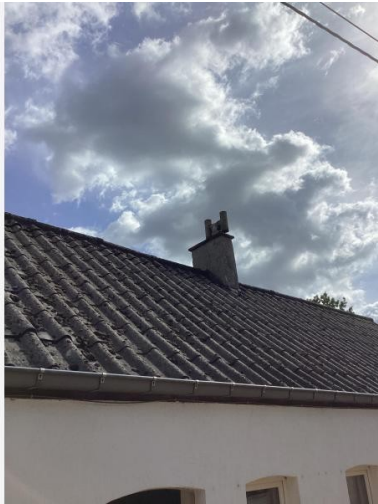
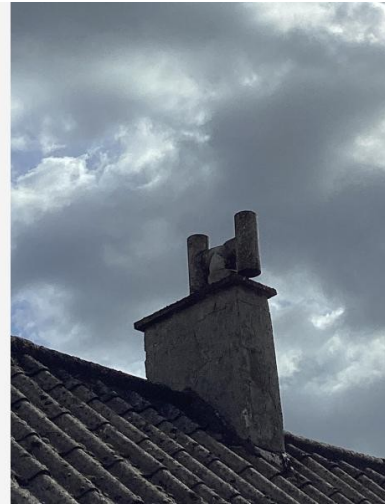
| Opmerking | Schouwhoed in een 'gesloten systeem' wil zeggen dat er in het verlengde van deze schouwhoed een CV ketel is aangesloten of deze volledig dichtgemaakt is en niet meer in gebruik is. De hoeveelheid is een schatting. |

Verwijderen

- Verwijder dit asbestmateriaal zo snel mogelijk. Volg de toestand goed op.
- Voer bijkomende staalname(s) uit.

- Eenvoudige handelingen: mag via doe-het-zelf of door werknemer(s) met opleidingsattest eenvoudige handelingen  
Bij het uitvoeren van eenvoudige handelingen, zoals toegestaan via doe-het-zelfmethoden of door werknemers met een opleidingsattest, is het gebruik van de juiste persoonlijke beschermingsmiddelen (PBM's) verplicht om blootstelling aan asbestvezels te voorkomen. Wij adviseren echter om asbest te laten verwijderen door een werknemer met opleidingscertificaat. Maar het is ook toegestaan via de doe-het-zelfmethode, mits de juiste voorzorgsmaatregelen en PBM's in acht worden genomen. De te gebruiken PBM's zijn:
  - FFP3-mondmasker of halfgelaatsmasker met P3 filter
  - wegwerpoverall (Tyvek CATIII, type 5 en 6)

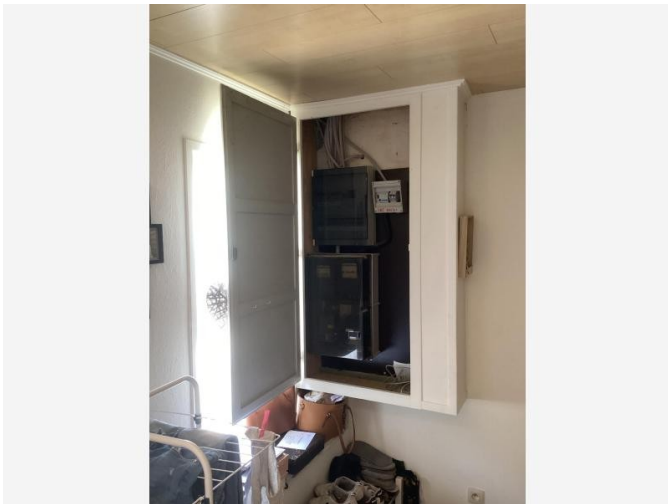
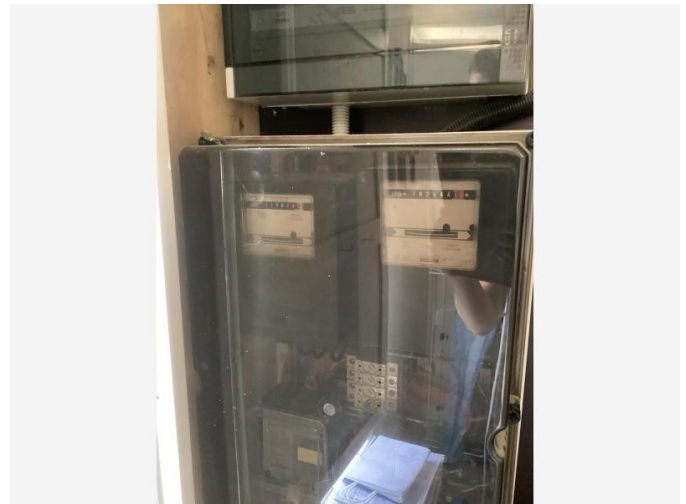
| Opmerking | De meterkast hoort toe aan de nutsmaatschappij en dient door hen vervangen/verwijderd te worden. |

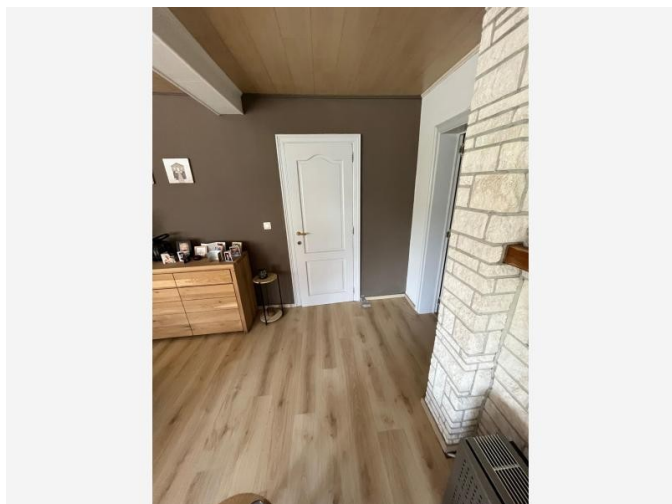
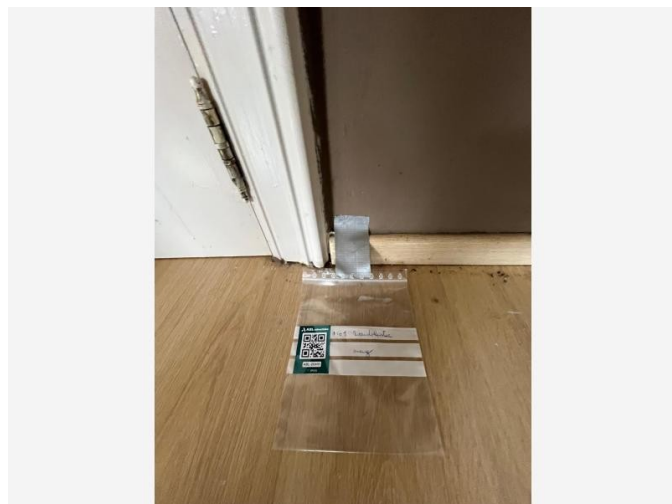
## Fiche 20: Pleisterwerk wanden

Geen asbest

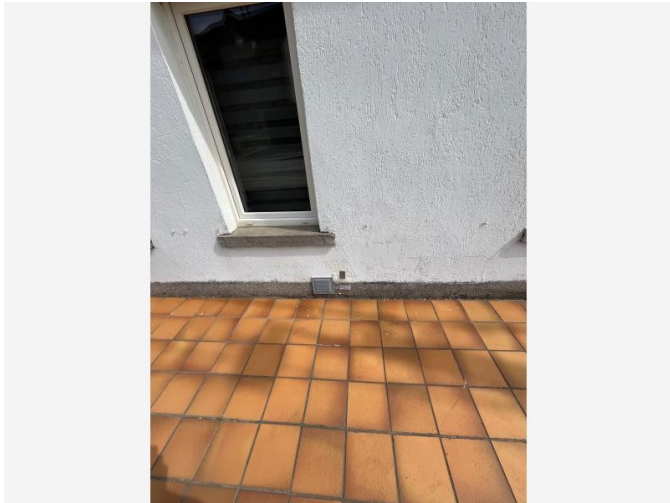
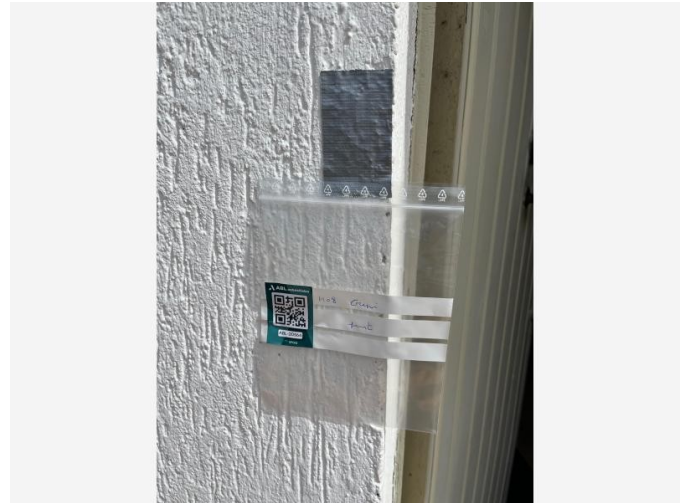
## Fiche 21: Crepi (buiten)

Geen asbest

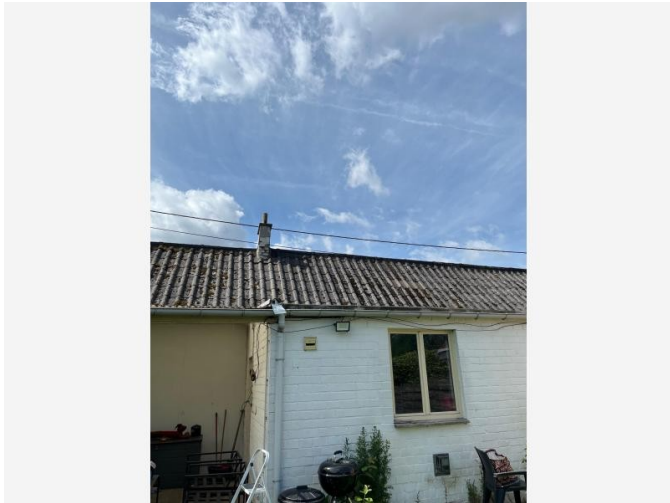
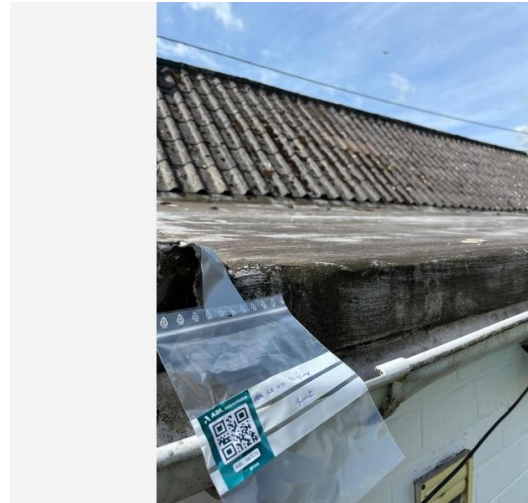
## Fiche 22: Dakbedekking - Roofing

Geen asbest

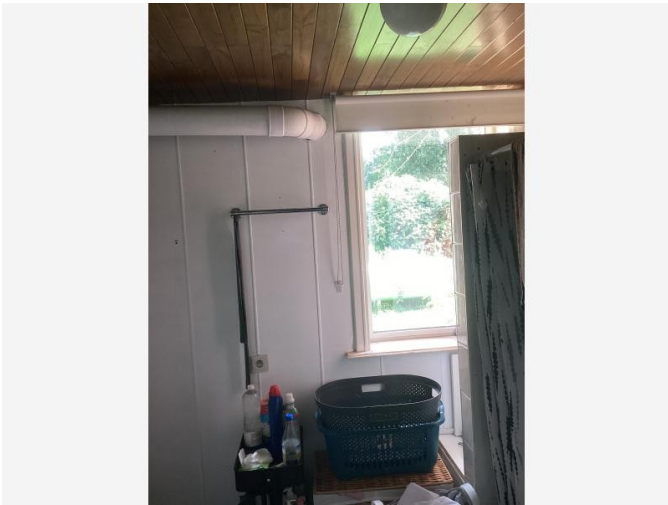
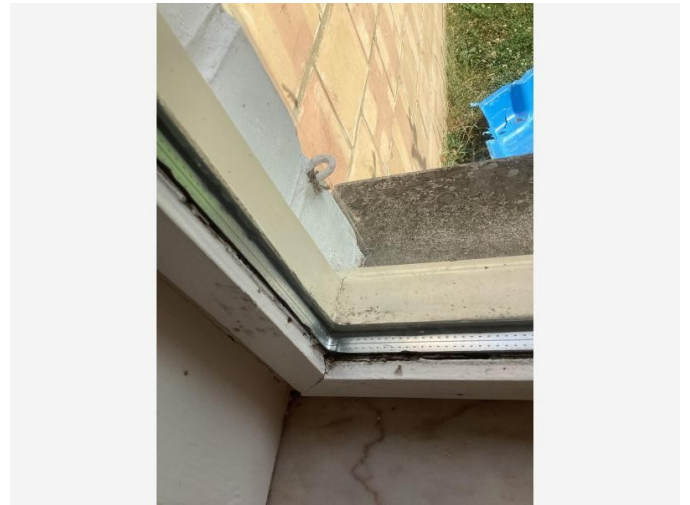
## Fiche 24: Afdichtingsmateriaal (mastiek,kit,..) aan schrijnwerk - Niet verdacht

| Beschrijving | Notitie | Terug te vinden op plannen |
|---|---|---|
| Fiche 24: Afdichtingsmateriaal (mastiek,kit,...) aan schrijnwerk - Niet verdacht | Het aanwezig afkittingsmateriaal (silicone) is niet asbest-verdacht. | Plan 1.2: Gelijkvloers rechterkant |

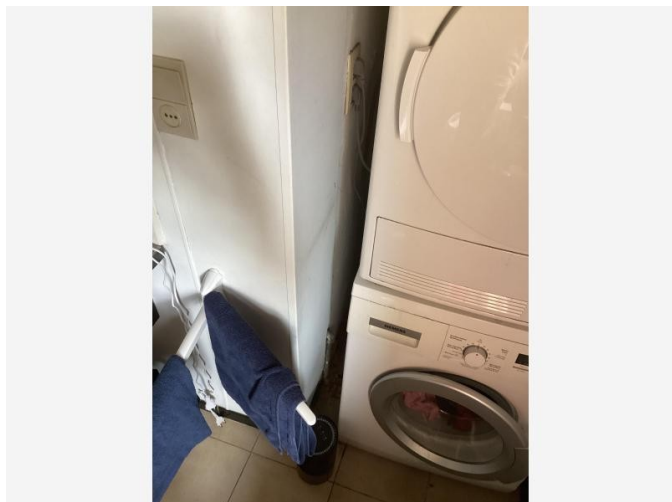
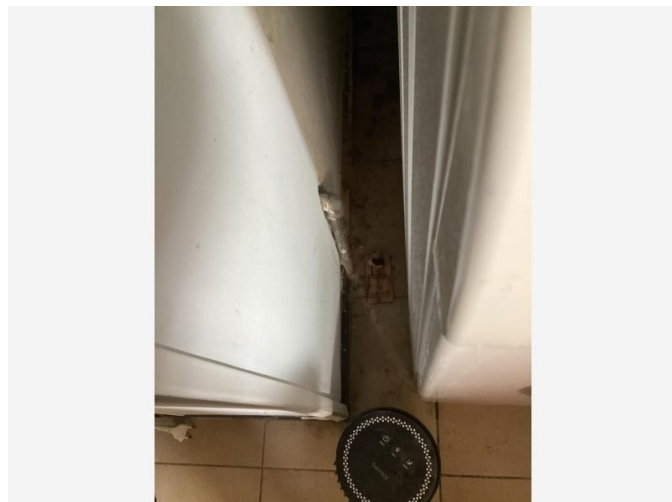
### Fiche 28: Leidingisolatie - niet aanwezig

| Beschrijving | Notitie | Terug te vinden op plannen |
|---|---|---|
| Fiche 28: Leidingisolatie - niet aanwezig | Geen leidingisolatie aanwezig. | - |
