# Asbestinventarisatetest

Beekstraat 7, 3150 Haacht

Attestnummer : 20241113-000246.000

Uitgegeven op : 13.11.2024

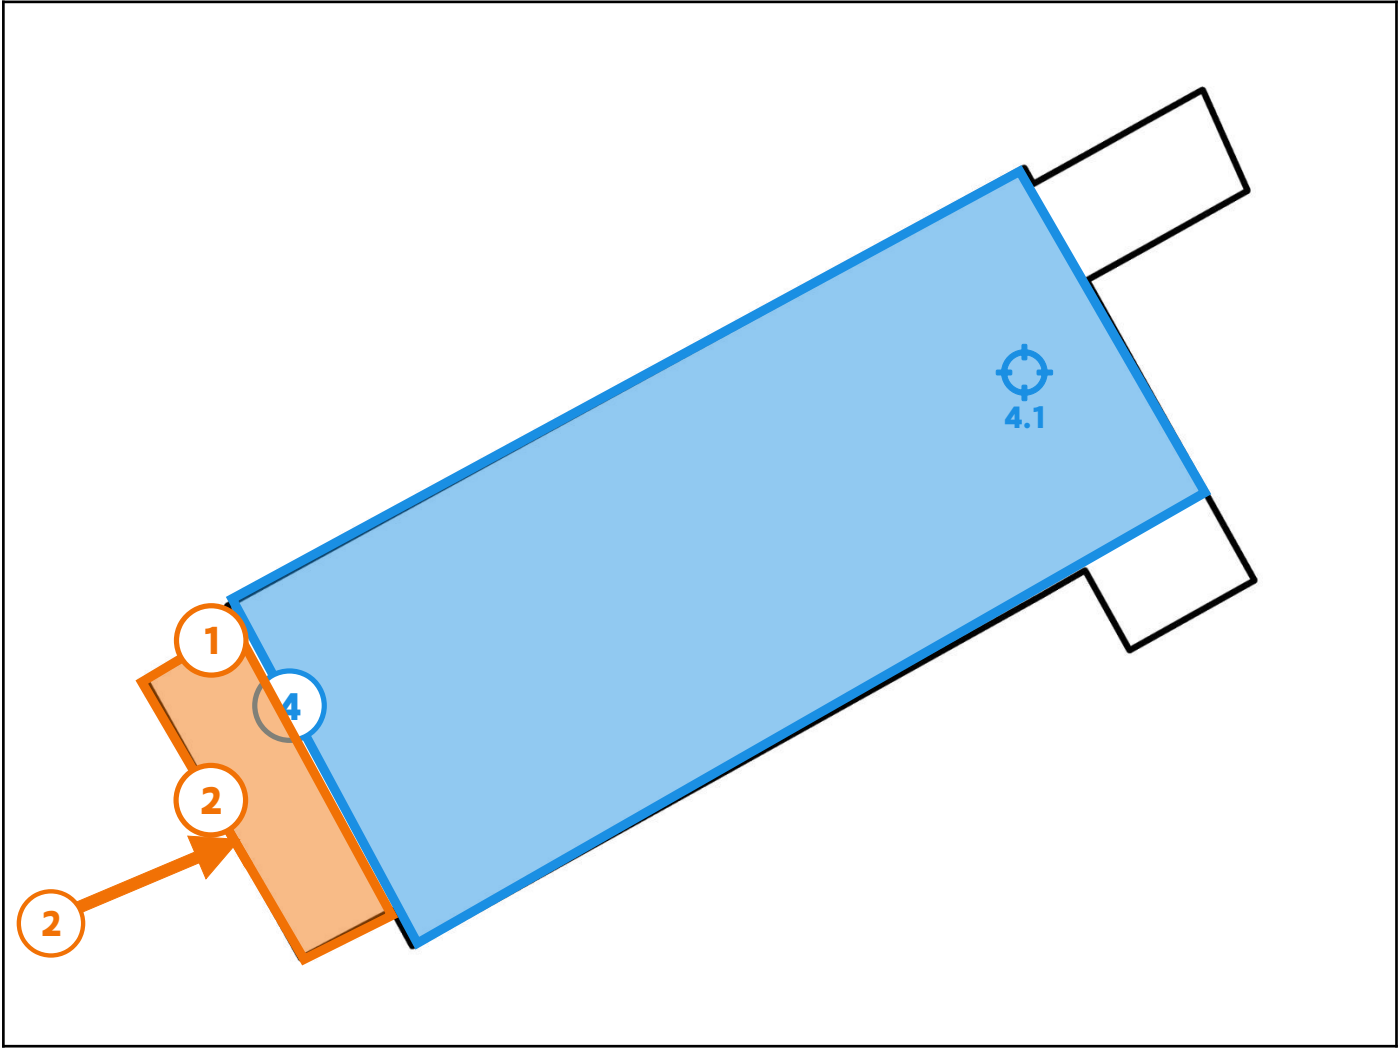
# Plan 1.5: Hoofdgebouw plan

| Beschrijving | Type | Actie |
|---|---|---|
| 1. Golfplaten | Asbestmateriaal | Verwijderen |
| 2. Deur glasal | Asbestmateriaal | Verwijderen |

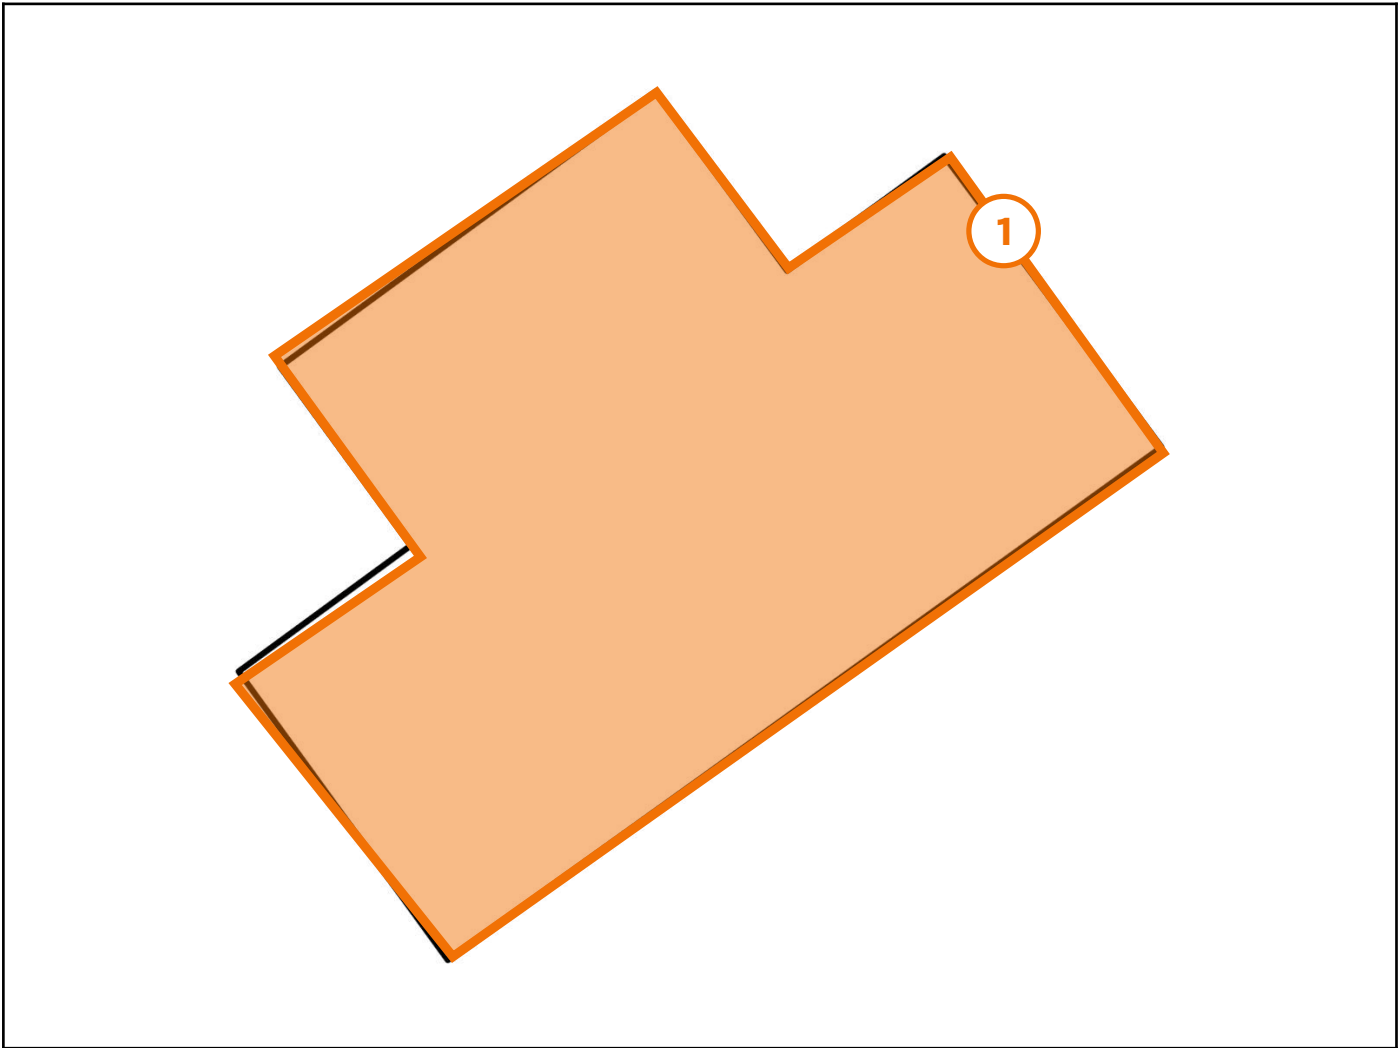
### Plan 3.1: Bijgebouw plan

| Beschrijving | Type | Actie |
|---|---|---|
| 1. Golfplaten | Asbestmateriaal | Verwijderen |

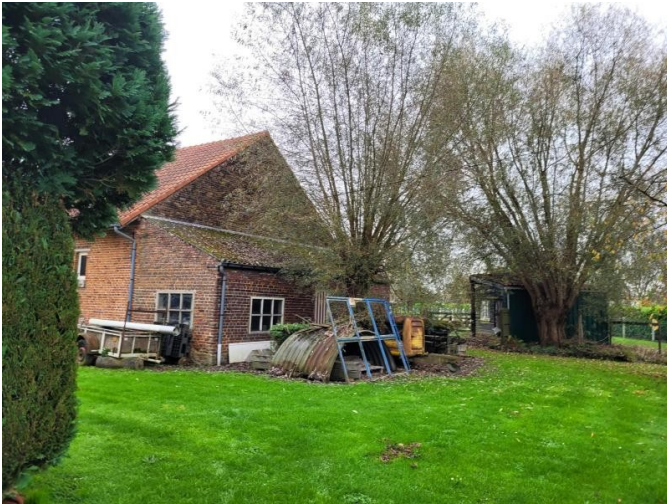
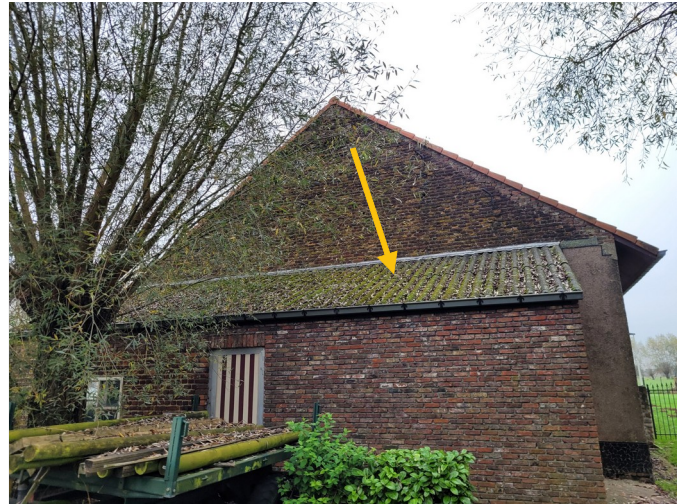
| Fiche 1: Golfplaten..... | 23 |

Het asbestmateriaal valt onder de mijlpaal van 2034.

| Eindbeoordeling materiaalarisico | Verhoogd materiaalarisico en/of verhoogde kans op vezelvrijgave |

| Asbestsoort (vezeltype) | Crocidoliet aanwezig |
| Asbestconcentratie | Laag (< 50%) |
| Afschermingsgraad van het gehele materiaal | Geheel of deels vrij aan de buitenlucht |
| Toestand van het materiaal | Matig beschadigd, matig verweerd |

| Beschrijving | Golfplaten |
| Asbestmateriaal | Dak- en gevelbekleding - Golfplaat |

Verwijderen

- Zorg voor een veilig beheer. Vermijd het beschadigen van het asbestmateriaal. Controleer de toestand jaarlijks op wijzigingen.
- Hemelwater dat afspoelt van asbestcement daken of gevels kan asbestdeeltjes bevatten. Gebruik het enkel voor gesloten circuits (bv. spoelen toiletten). Reinig na het vervangen van het dak of de gevel de dakgoten en regenwaterput of -ton om asbesthoudend sediment of slib te verwijderen

- Eenvoudige handelingen: enkel door erkend asbestverwijderaar  
Verwijderen door aannemer met opleidingsattest.

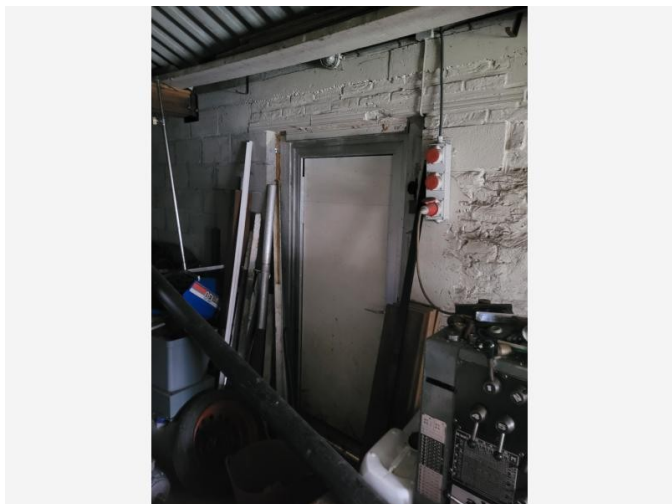
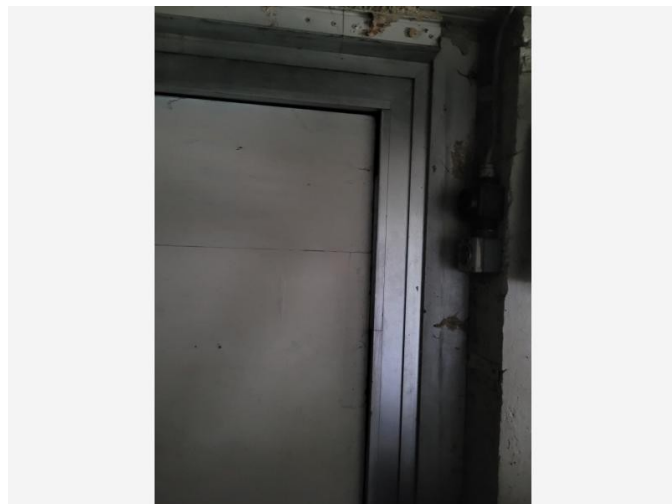
| Fiche 2: Deur glasal..... | 26 |

Het asbestmateriaal valt onder de mijlpaal van 2040.

| Eindbeoordeling materiaalrisico | Verhoogd materiaalrisico en/of verhoogde kans op vezelvrijgave |

| Asbestsoort (vezeltype) | Crocidoliet aanwezig |
| Asbestconcentratie | Laag (< 50%) |
| Afschermingsgraad van het gehele materiaal | Geheel of deels (ook) vrij aan de binnenlucht |
| Toestand van het materiaal | Licht beschadigd, licht verweerd. Intact calciumsilicaatmateriaal of categorie III 'gebondenheid' |

| Beschrijving | Deur glasal |
| Asbestmateriaal | Plaat, paneel, tablet - Geëmailleerd, type Glasal |

Verwijderen

- Zorg voor een veilig beheer. Vermijd het beschadigen van het asbestmateriaal. Controleer de toestand jaarlijks op wijzigingen.

- Eenvoudige handelingen: enkel door erkend asbestverwijderaar  
De deur in zijn geheel verwijderen door aannemer met opleidingsattest.
